## CAPÍTULO 7- ANÁLISIS E INTERPRETACIÓN DE LAS VARIABLES PAISAJÍSTICAS QUE INTERVIENEN EN EL SITIO

### 7.1 VARIABLES NATURALES: ESCALA MACRO

#### 7.1.1 GEOMORFOLOGÍA

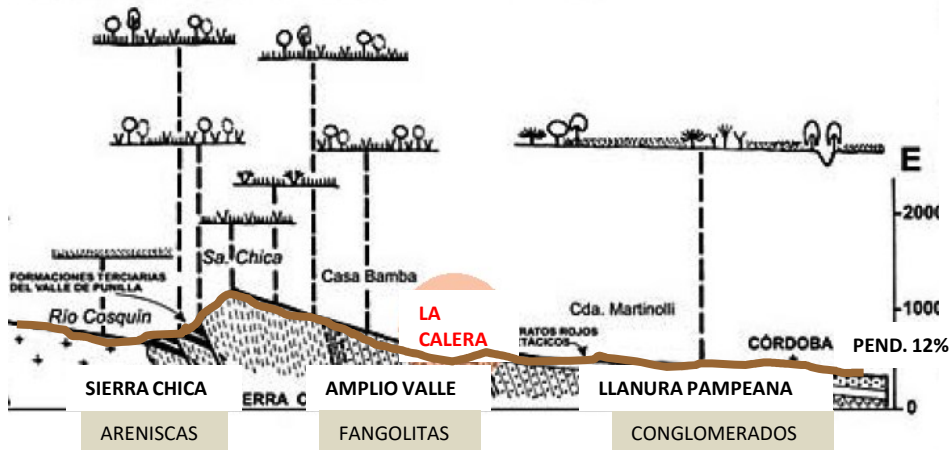
Figura 7.1.3 Perfil esquemático de la geomorfología de la ciudad de La Calera. Extraído de Fuente Guía para una excursión botánica en las sierras de Córdoba . Bol. Soc. Argent. Bot. v.45 n.12 Córdoba ene./jun. 2010.

Éstas, pertenecen al cordón más oriental del centro de las Sierras de Córdoba y se extiende desde los 30° 36'S hasta los 32° 38'S, confiriendo un carácter de valle. Las pendientes son más abruptas al Este de la ciudad que hacia el Oeste, donde se encuentra la ciudad de Córdoba, separadas entre ellas, por lomas de modesta altura, con pendientes del 12% (Figura 7.1.3), ingresando a la llanura pampeana.

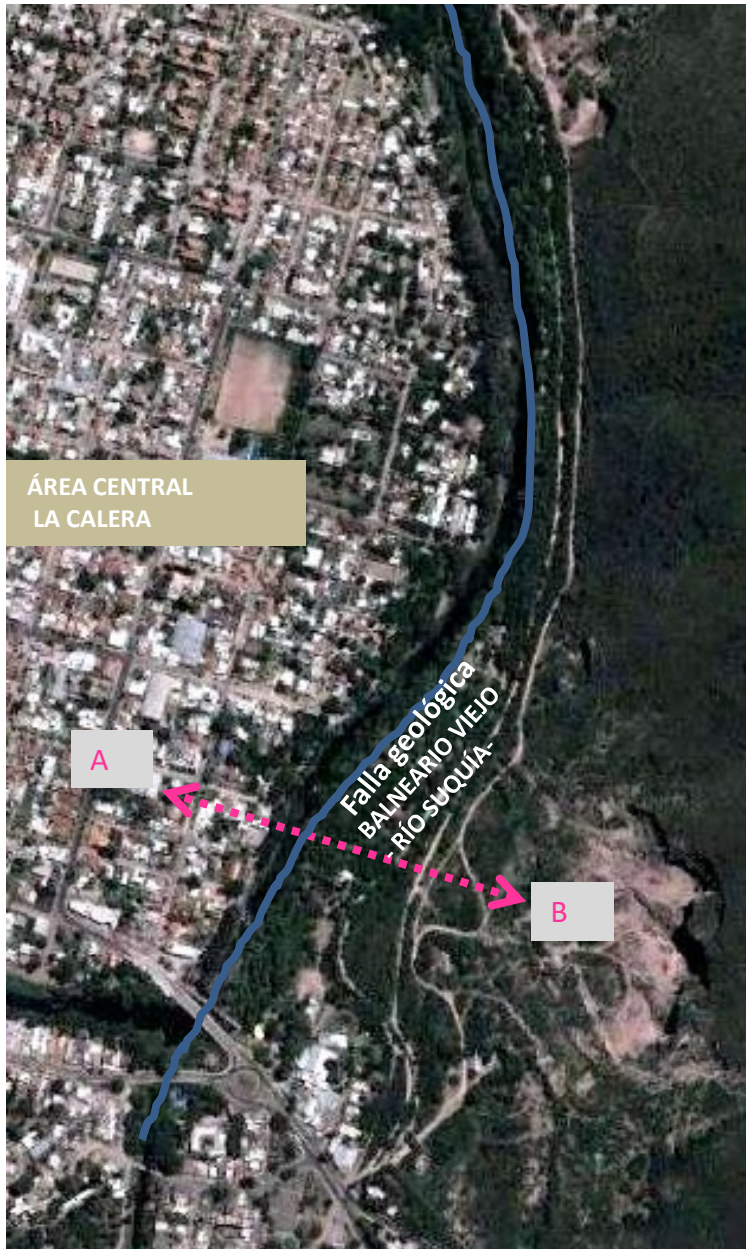
Figura 7.1.7 Condicionamiento geomorfológico del sitio.

La forma del lugar está condicionada por una falla geológica, que determina el recorrido del río, por lo que en esta escala, el cauce es poco sinuoso (Figura 7.1.7).

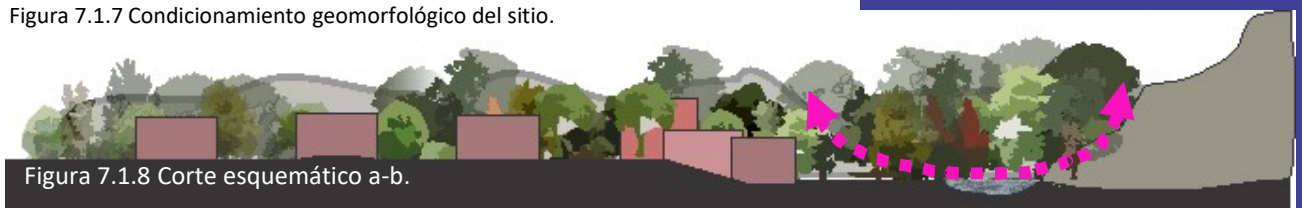
Figura 7.1.8 Corte esquemático a-b.

La topografía es otro elemento condicionante y estructurante del sitio y de la implantación urbana, generando diferencias de nivel entre la ciudad y el Balneario Viejo (Figura 7.1.8).

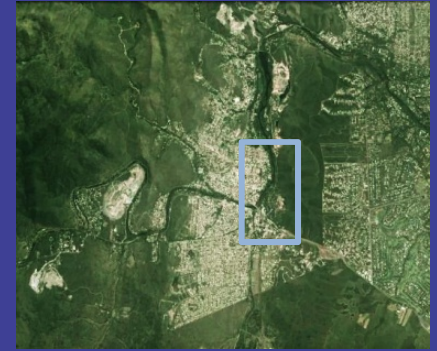
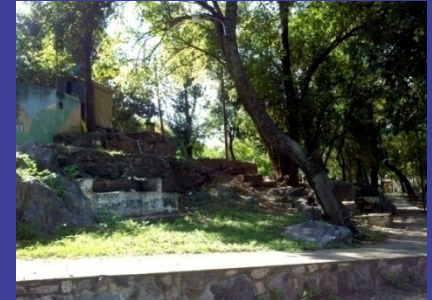
Figura 7.1.9 Corte A.

Adaptación (Imagen 7.1.9).

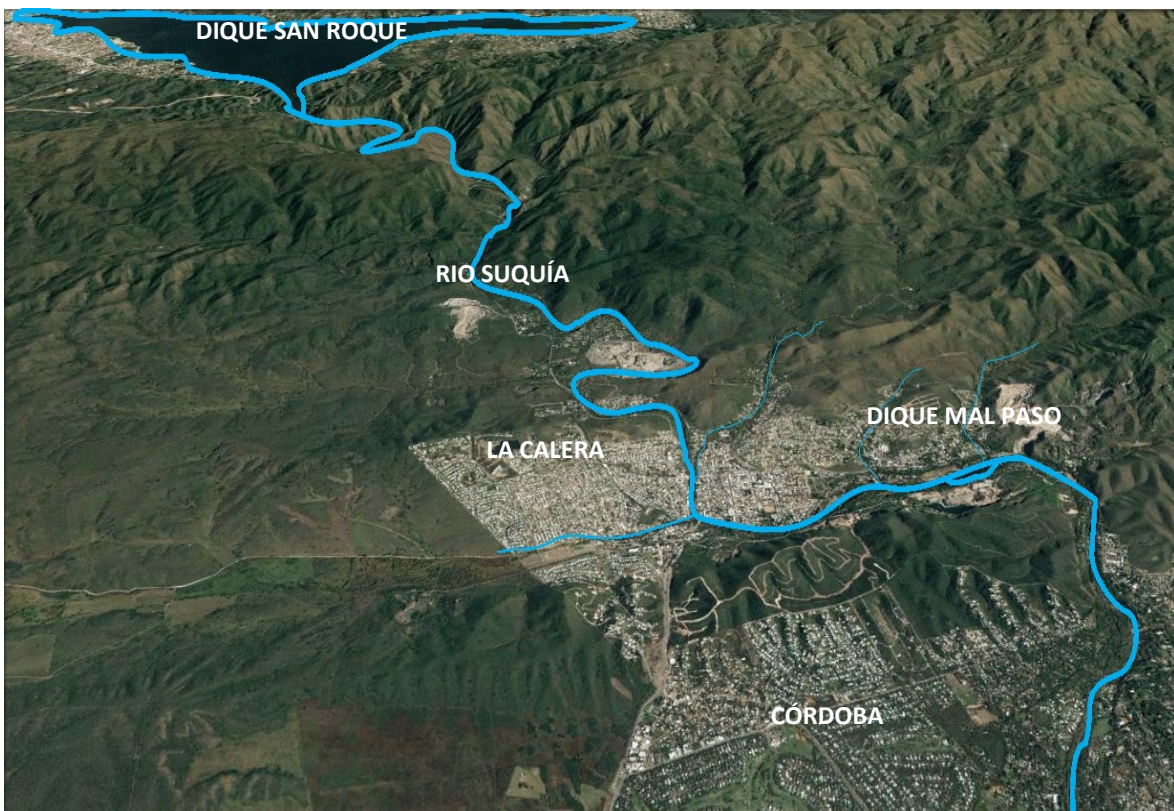
Figura 7.1.15 Recorrido del río Suquía en directa relación con la geomorfología del lugar.

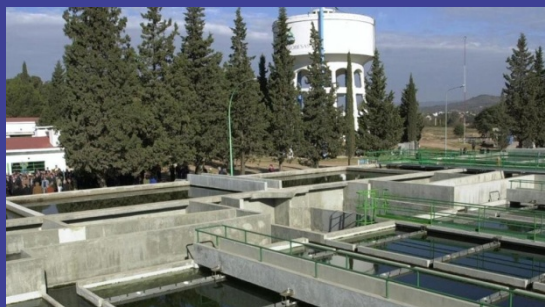
La planta potabilizadora La Calera fue construida en la década de 1940 y ampliada en los años '70.

Actualmente el sistema cuenta con una red de acueductos, cisternas y sistemas de bombeo, prácticamente automatizado en su totalidad, que impulsan agua para consumo desde Planta La Calera (fuente de agua: **Río Suquía**) hasta Unquillo.

Caudal Máximo Producido de agua potable en Planta La Calera: 2080 m<sup>3</sup>/hr (0.57 m<sup>3</sup>/s).

Figura 7.1.28- Planta potabilizadora de agua La Calera.

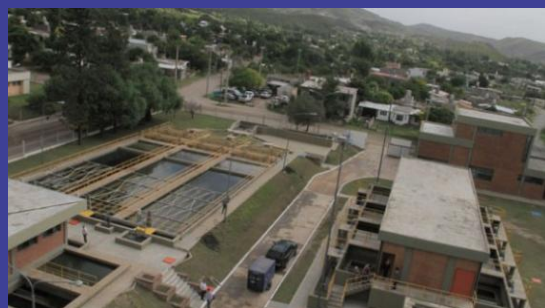
Figura 7.1.29- Planta potabilizadora de agua La Calera.

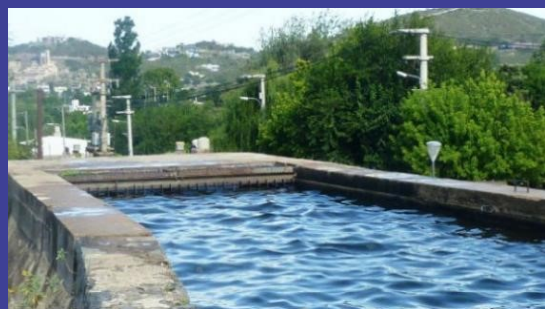
Figura 7.1.30- Planta potabilizadora de agua La Calera.

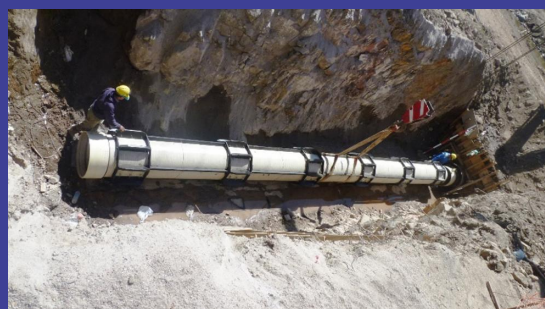
Figura 7.1.31- Planta potabilizadora de agua La Calera.

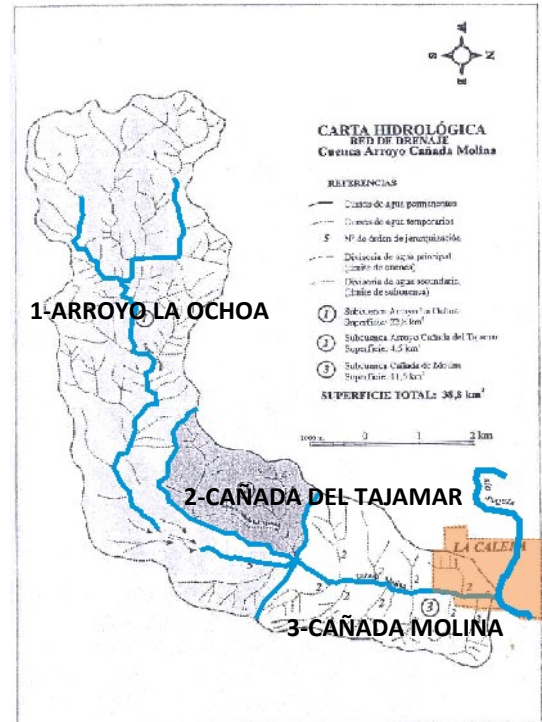
Figura 7.1.32- Carta hidrológica de red de drenaje Aº Cañada de Molina.

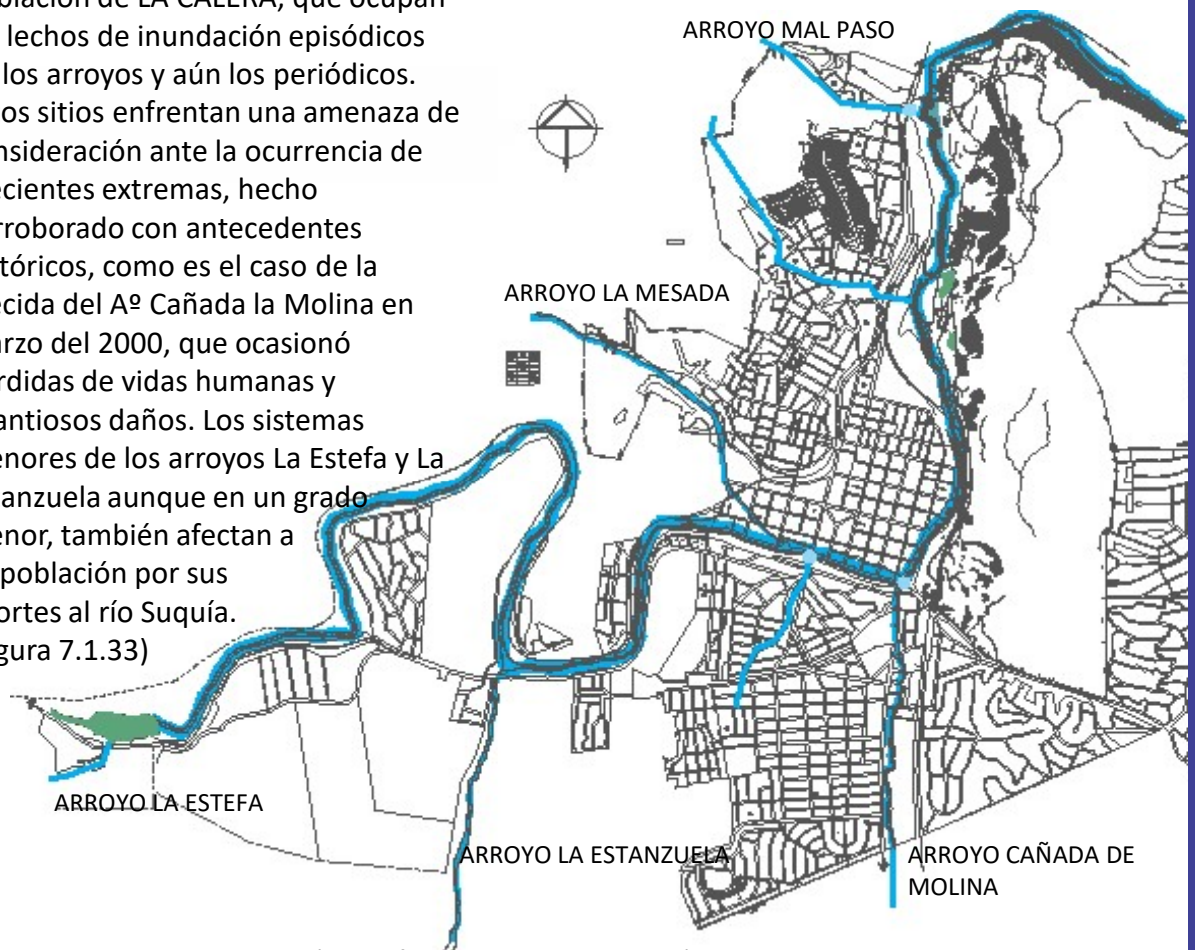
Figura 7.1.33 Sistema hidrológico referenciando los arroyos más importantes en cuanto a crecidas de caudal.

Los arroyos Cañada de Molina y Las Mesadas por desbordes de sus cauces, afectan áreas urbanas de la población de LA CALERA, que ocupan los lechos de inundación episódicos de los arroyos y aún los periódicos. Estos sitios enfrentan una amenaza de consideración ante la ocurrencia de crecientes extremas, hecho corroborado con antecedentes históricos, como es el caso de la crecida del Aº Cañada la Molina en marzo del 2000, que ocasionó pérdidas de vidas humanas y cuantiosos daños. Los sistemas menores de los arroyos La Estefa y La Estanzuela aunque en un grado menor, también afectan a la población por sus aportes al río Suquíá. (Figura 7.1.33)

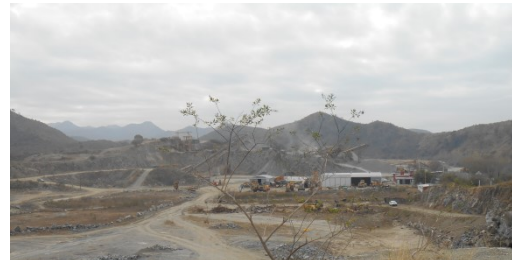
Desde el punto de vista del fenómeno erosivo, la vegetación provee una capa protectora o buffer entre la atmósfera y el suelo; por lo que la interceptación reviste especial importancia. El objetivo que se persigue es disminuir la energía cinética de la precipitación y su efecto desagregante sobre el suelo, evitando los encostramientos superficiales ("planchado") y posterior escurrimiento de agua y suelo. (Figura 7.1.36)

Figura 7.1.36 Imagen de la cantera Cantesur en su plan de remediación de suelos, incorporando flora nativa en terreno extractivo.

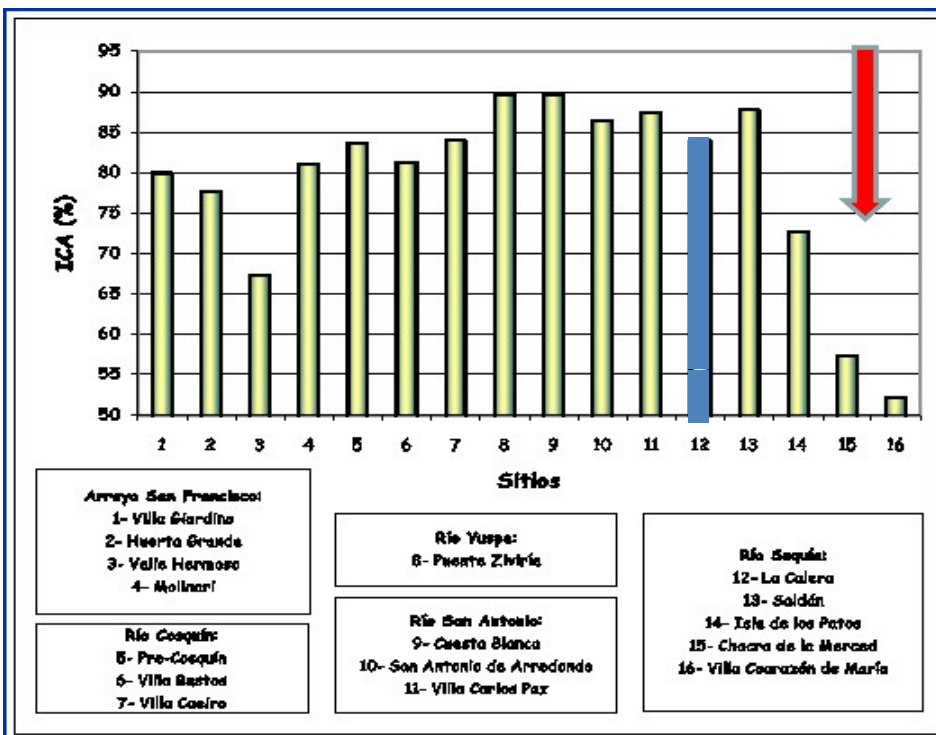
Figura 7.1.37 Gráfico de variación de los valores promedio de la calidad del agua (ICA) a lo largo de los ríos estudiados en la cuenca del Suquía.

La ciudad de La Calera presenta altos valores de contaminación en el río Suquía, teniendo en cuenta las variables analizadas: temperatura, alcalinidad, gases disueltos, sólidos totales, bacterias, etc. (Figura 7.1.37).

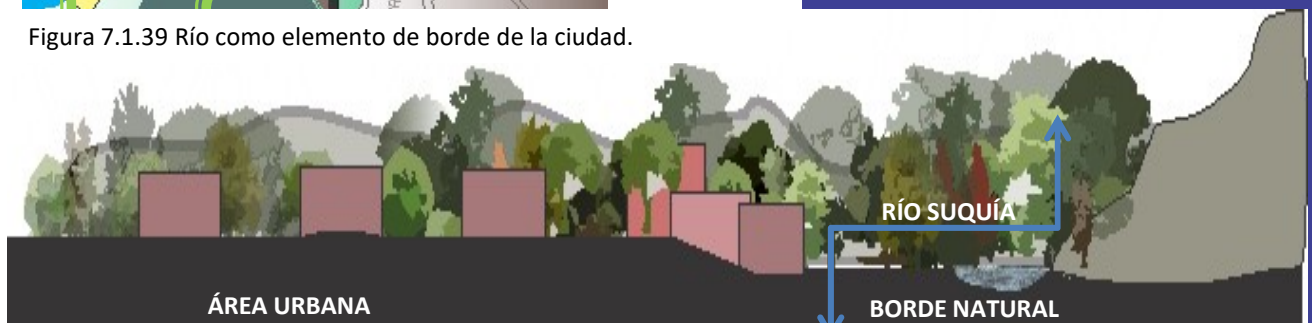
Figura 7.1.40 Corte esquemático del río como elemento de borde de la ciudad.

En este sector, el río se presenta en forma lineal, bordeando a las sierras chicas por un lado y delimitando el área urbanizada por el otro, esto lo convierte en un elemento de borde de la ciudad (Figura 7.1.39 y 7.1.40).

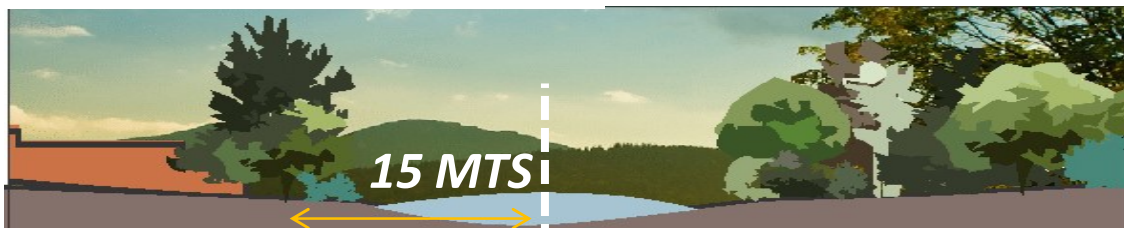
No solo ésta es la línea que nos marca el límite de distancia con el río, sino que también se debe tener en cuenta la topografía, ya que las viviendas se sitúan en una cota de mayor pendiente con relación al río, dificultando de esta manera, el ingreso de agua por crecidas. (Figura 7.1.45)

Figura 7.1.45 Corte esquemático demarcando la línea de ribera en el Balneario Viejo.

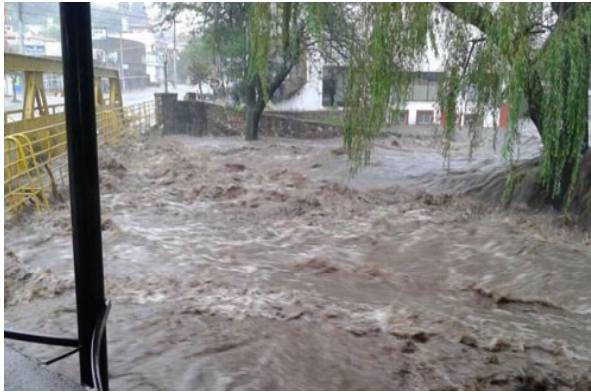
Figura 7.1.47 CRECIDA AÑO 2000 del arroyo Cañada De Molina.

Debido a la gran inundación del año 2000, (Figura 7.1.47) el pequeño vado que el 12 de marzo pasado fue desbordado por las aguas embravecidas de la Cañada de Molina, y la base de piedra donde se sentaba el pilote principal de este histórico puente, sufrió daños irreversibles, derribándose una parte de su estructura, tal como está en la actualidad. (Figura 7.1.48).

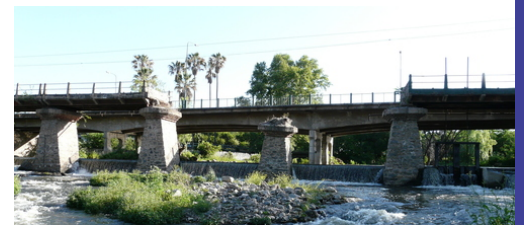
Figura 7.1.48 Vista hacia el Puente de los Suspiros después de la inundación histórica en el año 2000.

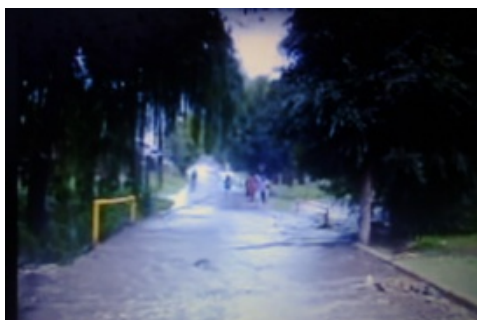
Figura 7.1.51 Crecida del arroyo en año 2000.

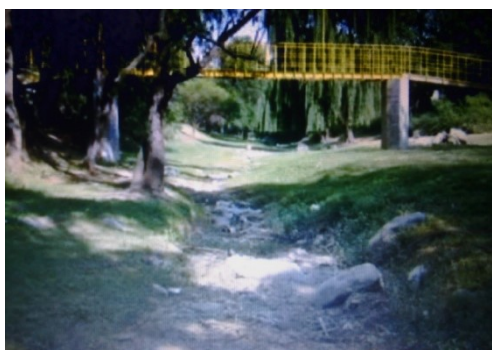
Figura 7.1.52 Imagen del puente construido como resultado de la prevención de crecidas del A° La Mesada.

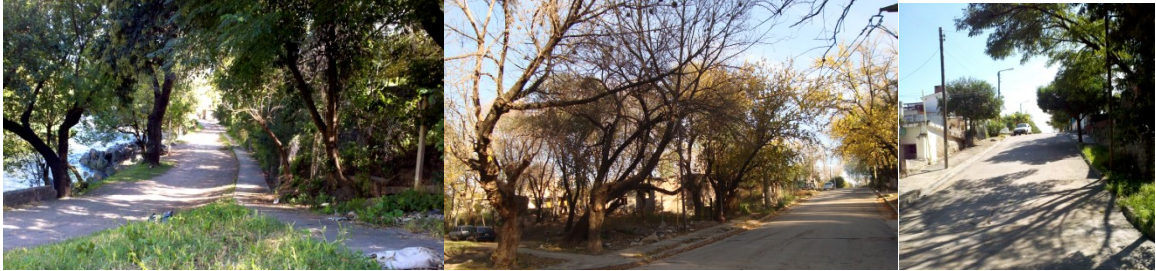
Figuras 7.1.53 Imágenes que denotan la pronunciada endiente topográfica, facilitando la velocidad de escurrimiento de agua, pero poca absorción del suelo por estar asfaltado.

Infiltración y detención superficial es el tipo de erosión detectada en el sitio. La misma, hace referencia al agua detenida temporalmente sobre la superficie, es decir que una vez puesta en movimiento es frenada por obstáculos. Su movimiento es necesario para que ocurra el escurrimiento, por lo tanto podría ser considerada como una componente del escurrimiento.

Los factores que controlan el detenimiento superficial son: micro-relieve superficial, vegetación, pendiente general, distribución de la lluvia y topografía general de la cuenca.

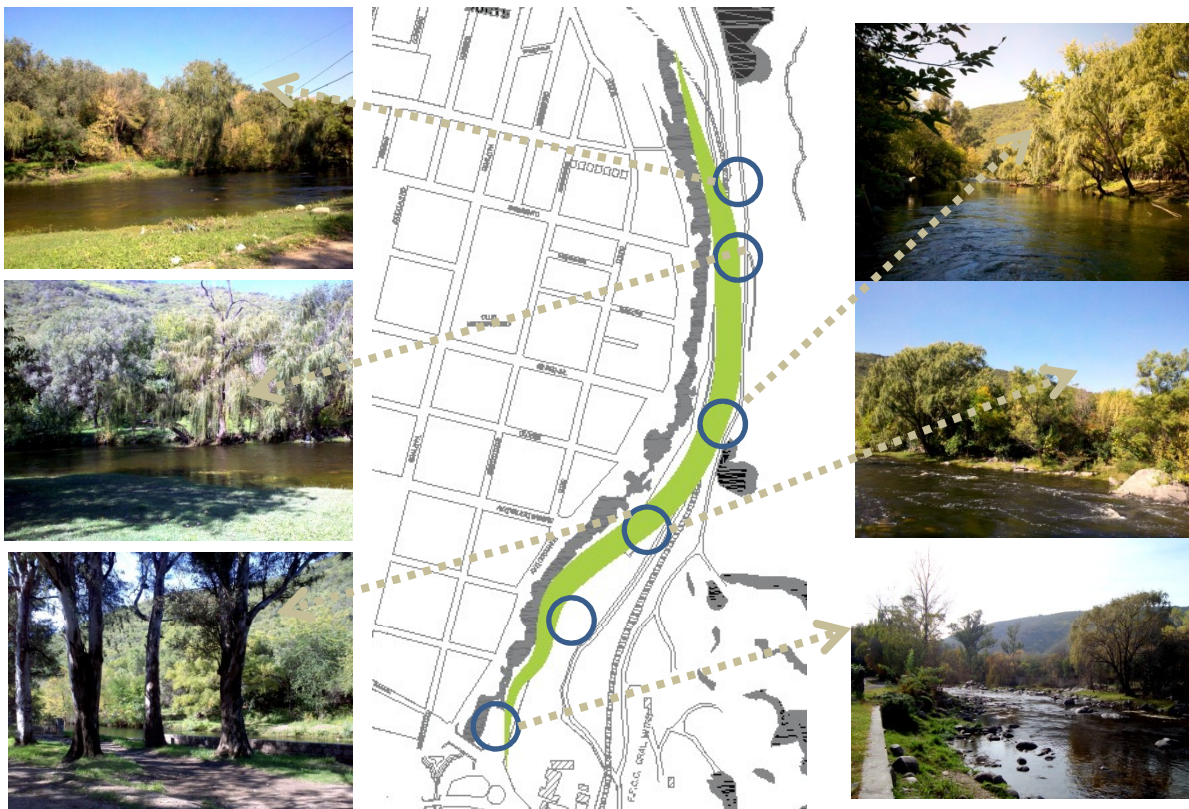
Figura 7.1.72 Ubicación de grupos vegetales de relevancia por su calidez ambiental y buen estado de conservación.

El paisaje que se presenta es el de un río serrano, de agua permanente y vegetación abundante que nos otorga una gran calidez ambiental al visitarlo por su predominancia natural (Figura 7.1.72).

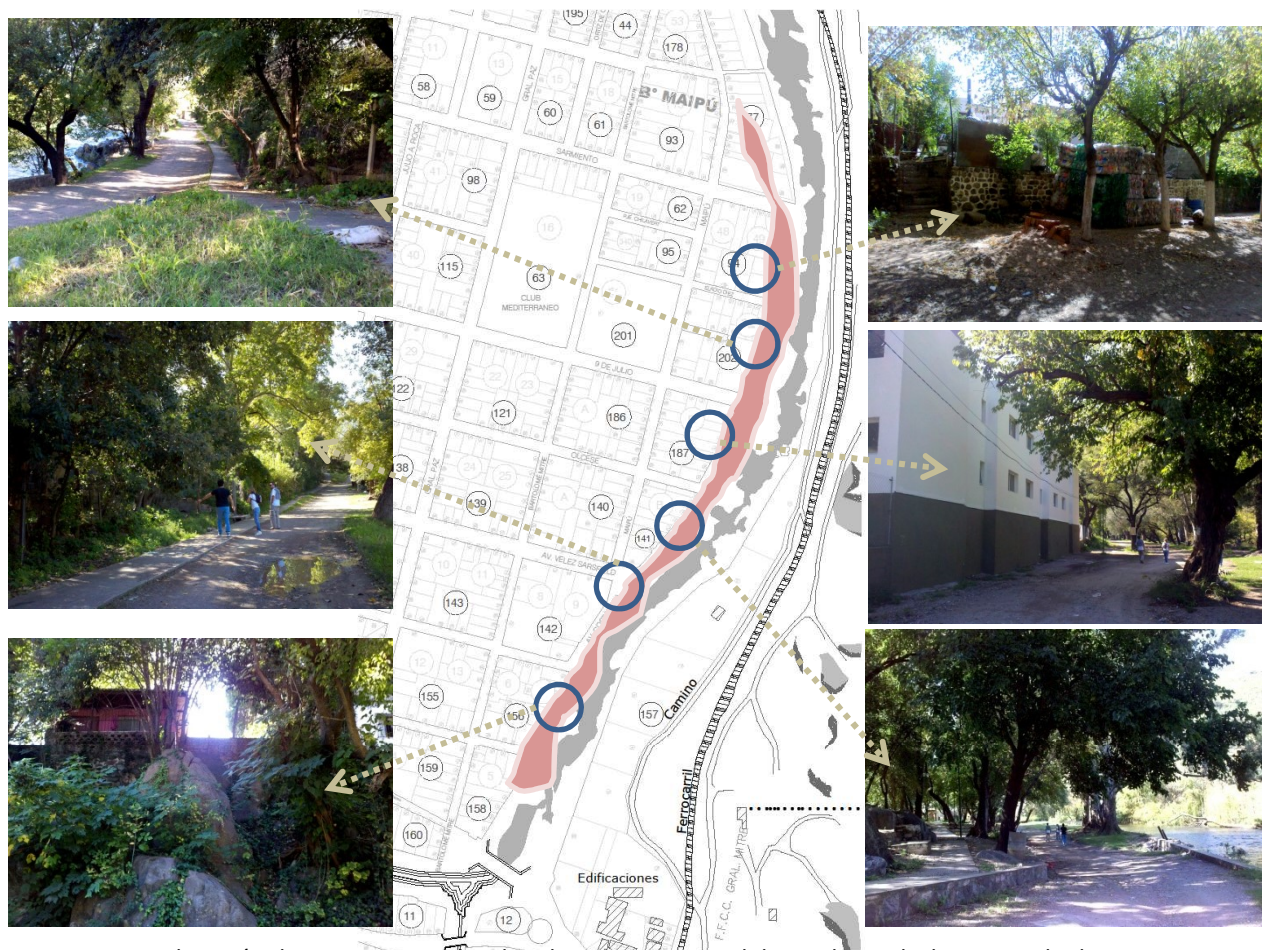
Figura 7.1.74 Ubicación de grupos vegetales de relevancia por su calidez ambiental y buen estado de conservación.

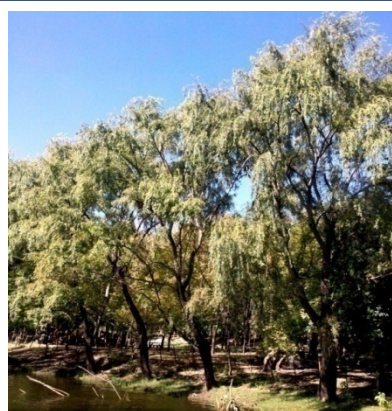
Figuras 7.1.75 La vegetación protege al suelo de erosión hídrica.

La vegetación influye sobre la hidrología del suelo a través de su efecto en el encostramiento (sellado), superficial, la relación infiltración/escurrimiento, la evaporación de agua del suelo y la transpiración de las plantas. El encostramiento o sellado superficial ocurre bajo condiciones de intensa precipitación sobre un suelo con baja estabilidad de agregados, condiciones frecuentes en áreas críticas. La superficie cubierta con vegetación viva o muerta provee la protección mecánica para disipar la energía cinética de la lluvia, y las raíces incrementan la estabilidad de los agregados superficiales. (Figuras 7.1.75)

Como consecuencia de estos efectos se incrementan los porcentajes de agua infiltrada y disminuye la escorrentía superficial. La transpiración de los vegetales produce el desecamiento del suelo, por lo tanto incrementa la cohesión del material y su resistencia al corte. Estos efectos se combinan con el aumento de resistencia a la tensión de la masa del suelo generada por las raíces.

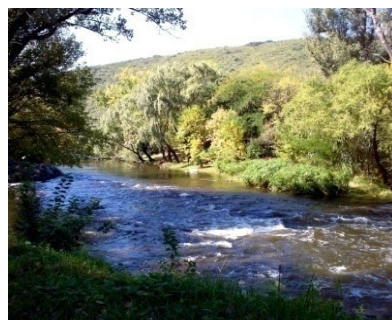
Figuras 7.1.76 Vegetación de ribera en el Balneario Viejo.

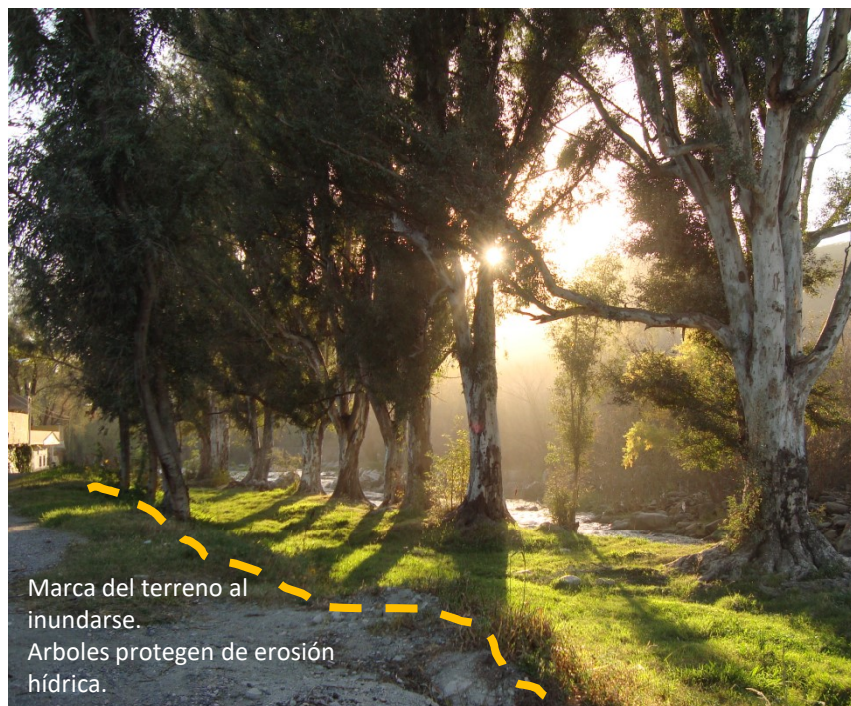
Figura 7.1.77 En este caso, donde los eucaliptos se sitúan delimitando al río, las raíces actúan de estabilizadoras del suelo, ya que se observa en la imagen, la marca a la que erosionaría el suelo por crecidas, al no estar estos árboles presentes.

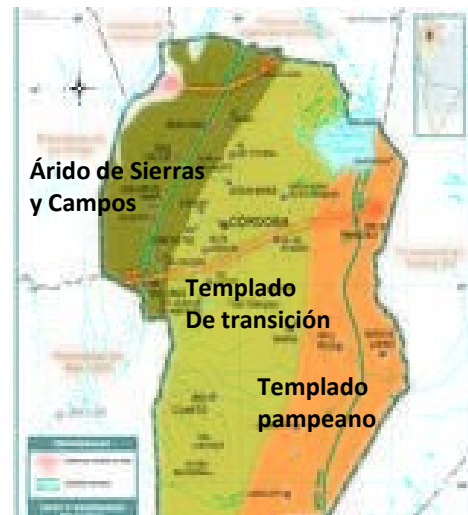
Figuras 7.1.80 Zonificación del clima en la provincia de Córdoba.

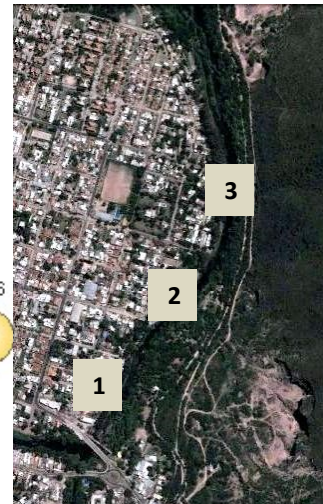
Figuras 7.1.84 Localización de situaciones particulares en cuanto a radiación solar.

La radiación solar incide por encima del cordón montañoso, permitiendo iluminar gran parte del sector, generando así largas sombras tamizadas por la vegetación arbórea, y en otros, grandes espacios iluminados, sin obstrucción solar, donde la vegetación no es predominante (Imagen 3).

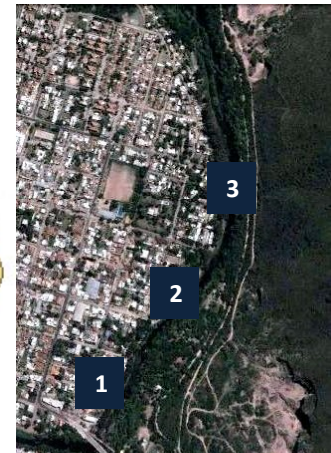
Figuras 7.1.86 Localización de situaciones particulares en cuanto a radiación solar.

La radiación solar permite iluminar parte del sector, generando así sombras tamizadas por la vegetación arbórea, (Imágenes 2 y 3) y en otros casos, grandes espacios iluminados (Imagen1). Esta situación es favorable para la época del año, ya que genera áreas frescas de recorrido y descanso.

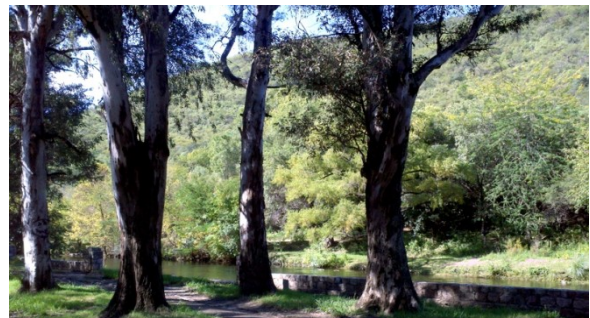
Imagen 3. Zona de sombra que generan los Eucaliptus de la costa del río. Al ser vegetación perenne, mantiene espacios de sombra, aunque difusa, todo el año.

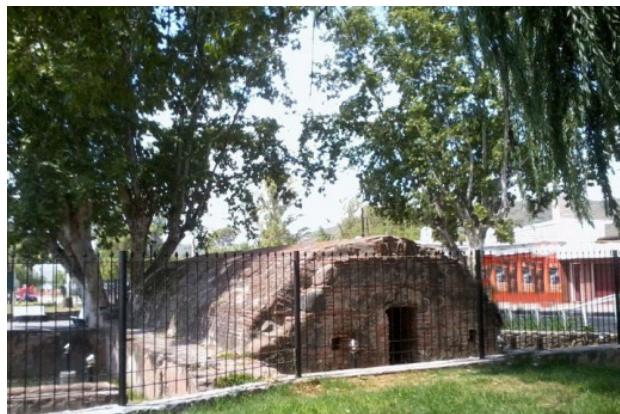
Figura 7.2.7 Imagen del molino antes de recuperarse a la izquierda, y a la derecha, el molino reconstruido.

Al comprar la Estancia de La Calera Sud el Presbítero Don José Noble Canelas en 1776, mandó a construir en ella dos molinos, huerta y otras varias piezas. Los molinos eran impulsados por el agua que venía desde el caudaloso Suquía por un canal construido a tal efecto de 1 ½ Km. de longitud. Cada Molino contaba con un rodezno con aletas curvas en las cuales penetraba el agua y las hacía girar; en el eje estaban metidas dos piedras circulares y planas, una estaba adherida al eje y se movía junto con el, mientras que la otra permanecía inmóvil. El grano de trigo caía y quedaba aprisionado entre ambas piedras, al moverse la piedra superior el grano se movía, y la harina caía a un costado. El Gobierno de la Provincia de Córdoba declaró Monumento de Interés Provincial al Molino Doble por de Decreto Nº 2496 el 29 de mayo de 1986.

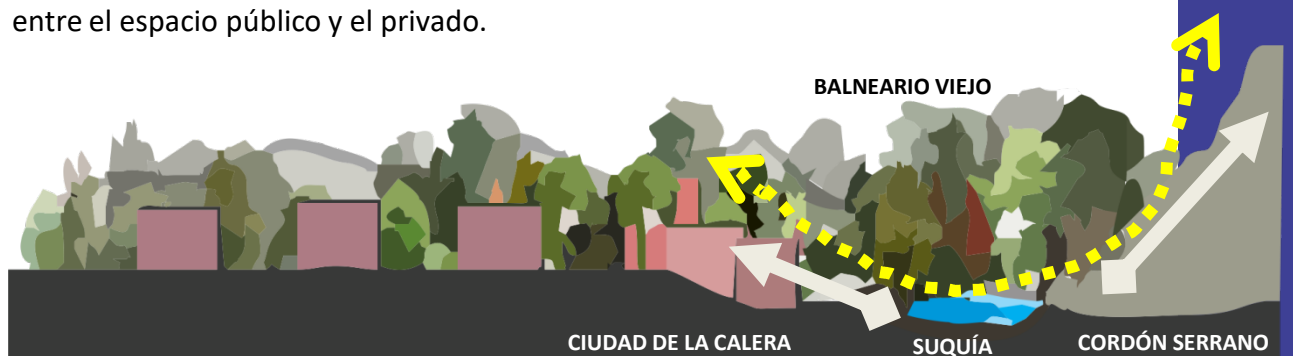
Figura 7.2.42 Corte esquemático de la diferencia topográfica entre el balneario y sus bordes.

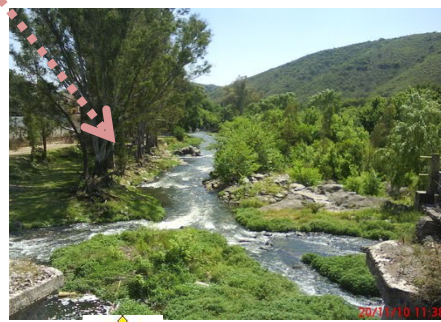
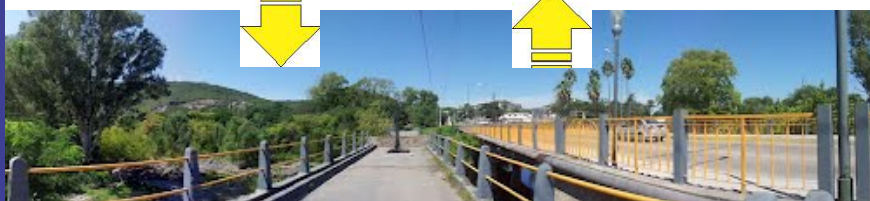
Puente de los Suspiros:  
Hito – Mirador - Escultórico

Enmarcación del paisaje Mediante un arco. No es Un elemento que acompañe estéticamente al entorno.
