## **MONITOREO DE ESTRUCTURAS DE OBRAS CIVILES PARA UN COMPORTAMIENTO SUSTENTABLE EN SERVICIO**

### **RESUMEN**

En este trabajo se exponen experiencias de evaluación y diagnóstico de comportamiento de estructuras de puentes de hormigón. Se abordan intervenciones en puentes en condiciones de servicio y uso, evaluados experimentalmente mediante técnicas dinámicas no destructivas, complementariamente con técnicas numérico-computacionales. El análisis de los resultados y su comparación con los estándares admisibles, permiten detectar requerimientos de intervenciones tendientes a la sustentabilidad en servicio de la estructura.

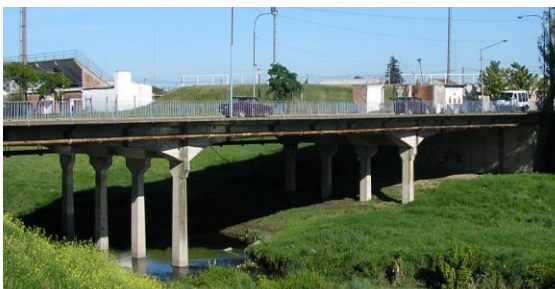
Figura 5: Vista del Puente Sarmiento

A partir de la información técnica y planos aportados por la Municipalidad de Olavarría, se replanteó la estructura del puente de hormigón armado, realizado “in situ”, que se muestra en la Figura 5. Consta de un sistema de emparrillado de vigas longitudinales y transversales y tablero constituido por losas cruzadas llenas, tipología muy utilizada en la época de su construcción. Las vigas longitudinales son continuas de tres tramos de 18 m; 23,40 m y 18 m de luz respectivamente según Figura 6. Las descargas intermedias se realizan a través de vigas transversales de sección rectangular a 8 columnas de hormigón armado de sección rectangular variable con una sección inferior de 0,70 m x 0,80 m y una superior a 0,50 m x 0,70 m cada una. La altura de las columnas es de 7,30 m. Los estribos están constituidos por tabiques y contrafuertes de 50 m de altura y de espesor 0,20 m.

Es importante destacar que en esta etapa de evaluación se percibió durante la inspección una fuerte vibración en toda la superestructura provocada por el paso del tránsito vehicular, lo cual motivó un posterior análisis dinámico. Asimismo, se detectó una fisura en el estribo N-O y falta de mantenimiento de juntas en el tablero

Dado que los valores medidos se encuentran fuera de los límites admisibles, se efectuaron recomendaciones tendientes a adoptar medidas para que el puente presente un comportamiento con niveles de respuesta adecuados. Dichas medidas se refieren a la limitación de la velocidad y carga de los vehículos que circulan el puente Sarmiento además de salvar el desnivel en las losas de acceso S-E y la fisura del estribo N-O.

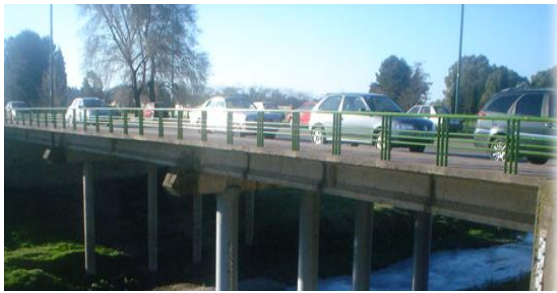
Figura 7: Vista del Puente Trabajadores.

En base a la información técnica y planos aportados por la Municipalidad de Olavarría, se replanteó la estructura del puente, que corresponde al denominado “tipo viga”. Está constituida por un tablero superior de losa llena de hormigón armado ejecutada in situ. La superestructura posee vigas longitudinales postesadas prefabricadas de 16,50 m de luz, que descargan a dos vigas transversales de hormigón armado. Dichas vigas transversales apoyan sobre cuatro columnas de hormigón armado de diámetro de 0,60 m y altura de 8 m, Figura 7 y Figura 8. El tablero posee una junta longitudinal y juntas transversales en correspondencia con los estribos y las vigas transversales.

Durante la inspección in situ se observó un excelente estado general del puente, y de mantenimiento. Las vibraciones percibidas en las condiciones de servicio fueron normales.

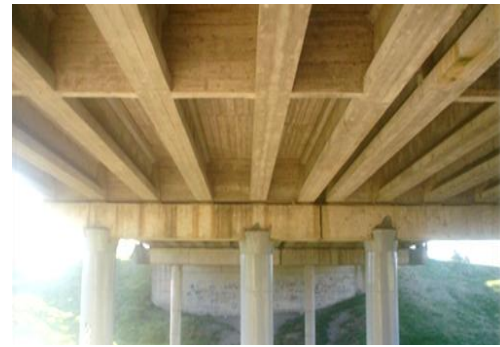
Figura 8: Tipología estructural del Puente

Lo observado permite indicar que el Puente Sarmiento posee una flexibilidad marcadamente mayor que la del puente Trabajadores.

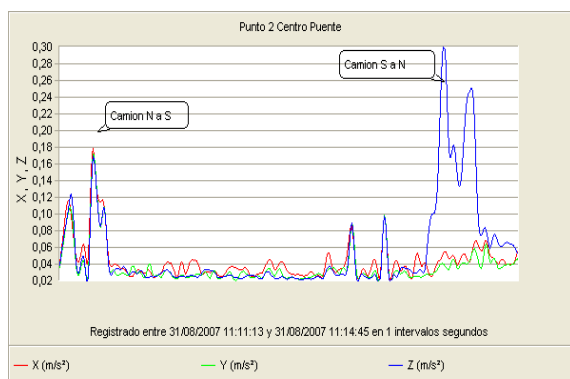
Figura 14: Aceleraciones, en el Pto 2 ( $m/s^2$ )

En cada uno de los puntos se obtuvieron las aceleraciones vibratorias en las tres direcciones X, Y, Z. Para poder evaluar el comportamiento con el tránsito, por un lado, se permitió la normal circulación de vehículos en las dos direcciones (N-O y S-E) y por otro lado, el tránsito de un camión testigo cargado con 10 t de arena, haciéndolo circular bajo dos condiciones: velocidad constante de 30 km/h y partiendo de marcha detenida. Por otra parte, se registró el instante de ingreso del camión y la eventual circulación de cualquier otro vehículo de gran porte (camiones, colectivos, etc.) con el objeto de identificar la correspondencia con los registros. Las Figuras 14 y 15 ilustran la información experimental recogida en las tres direcciones espaciales, para el punto de interés 2.

Los resultados experimentales correspondientes a los puntos de medición en el puente Sarmiento, permiten observar una notable diferencia en los valores de las aceleraciones verticales, según el sentido de circulación del camión testigo ingrese, según Figuras 14 a 15..

La diferencia indicada se justifica en un desnivel existente en el acceso S-E entre las losas de aproximación y la losa que constituye el tablero del puente, lo que provoca un impacto del vehículo sobre el tablero en el momento del acceso al puente, originando los picos en Figuras 14 y 15. Los valores de todas las mediciones superan los límites indicados en Figura 4, [3] para ambos sentidos de circulación.

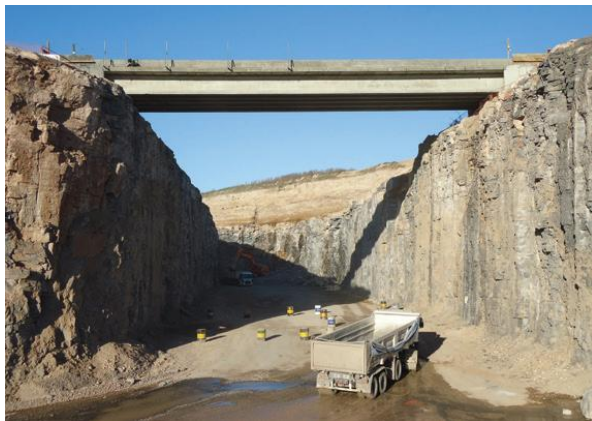
Figura 16: Vista general del puente

**4.2.1 Inspección in situ:** Según Figura 16, se trata de un puente de tablero superior de un 1 (un) tramo de 32.10 m de longitud, compuesto por cinco 5 (cinco) vigas longitudinales pretensadas de 1.60 m de altura, losa integral de 0.27 m de espesor que incluye la capa de rodamiento, y dos vigas transversales extremas de hormigón armado, Figura 17. Completan el tablero las defensas de hormigón tipo New Jersey y cordones externos de las veredas laterales. Para las múltiples vigas pretensadas la calidad del hormigón es H-42 según CIRSOC 201, 2005, [10]. Se encuentran simplemente apoyadas, mediante apoyos de neopreno armado, sobre estribos de hormigón armado ubicados a ambos lados de un corte del macizo rocoso, a 20 metros de altura del fondo de la excavación. La categoría correspondiente es A30 de las Bases para el Cálculo de Puentes de Hormigón Armado de la Dirección Nac.de Vialidad [11].

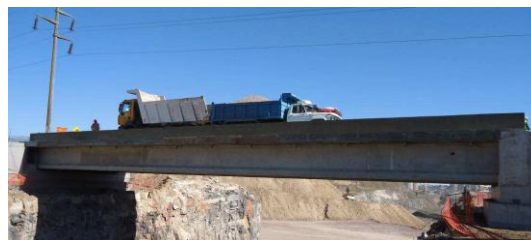
Figura 18: Instancia de la Prueba de Carga con 4 camiones (2do. Escalón de carga)

Una vez finalizada la etapa de construcción del puente, se realizó la evaluación estática del puente a través de la Prueba de Carga, según los procedimientos establecidos en el Pliego General de Condiciones y Especificaciones Técnicas más Usuales de la DNV, Edición 1998 [11], y el Protocolo de Prueba de Carga desarrollado por INGROU, Oficina de Proyectos. En las Figuras 19 se observa la un instante de la realización de la prueba de carga estática efectuada en 2 escalones.

Del análisis de los resultados de flecha calculados y medidos se concluye que en todas las etapas de carga y descarga existe una buena correlación entre las flechas calculadas y medidas. Se constató en todos los casos que retiradas las cargas del tablero se recuperaron en su totalidad las flechas producidas por las cargas, evidenciando comportamiento elástico.

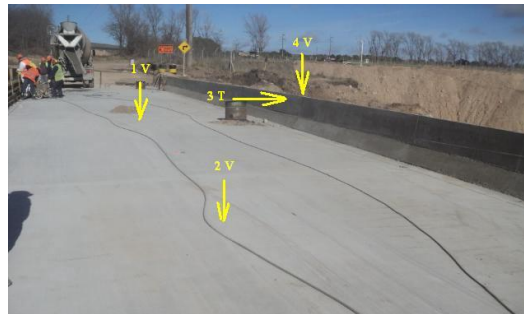
Figura 19: Ubicación de los sensores para la evaluación dinámica

Asimismo, se registraron los espectros de vibración, mediante la colocación de sensores según se indica en Figura 19. La identificación es la siguiente: en el eje transversal central y centro longitudinal del tablero (Sensor 1V), en el mismo eje y sobre el lateral del tablero (Sensor 4V), en el cuarto del tablero (Sensor 2V) y un sensor colocado en forma horizontal en el centro del tablero sobre la defensa de hormigón (3T). Se efectuaron registros de respuesta en el tablero en el momento de efectuar una voladura.

Del análisis comparativo realizado entre las evaluaciones efectuadas in situ y numéricamente, se puede concluir que el procedimiento y registros dinámicos realizados son consistentes y reflejan en forma clara las frecuencias fundamentales de vibración del tablero.

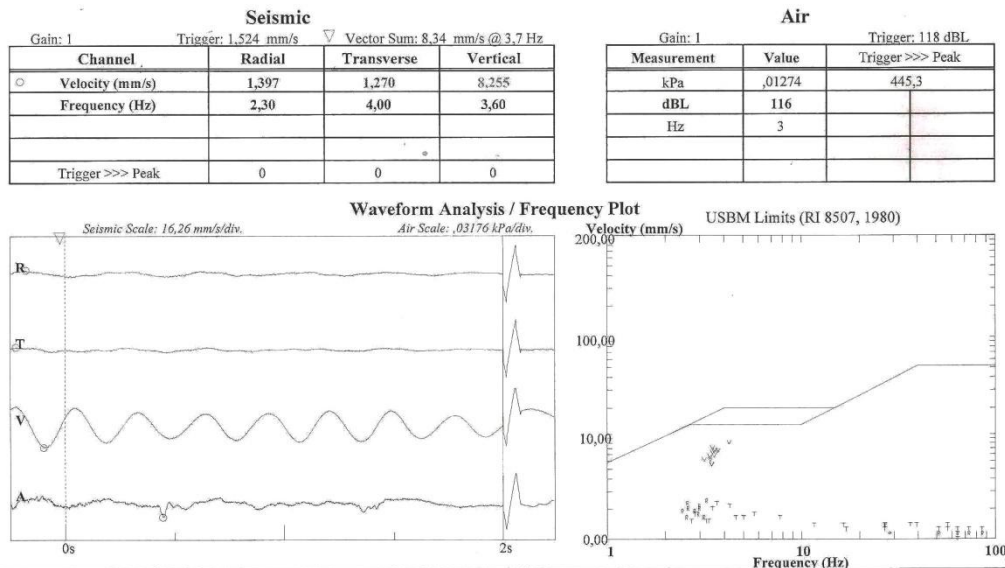
Figura 20 Espectro de frecuencia del sensor 4V y límites admisibles según USBM [12]

En Figura 20 se muestra la medición efectuada en la base del puente en el momento de efectuar una voladura controlada. Puede observarse, en este caso, que los valores de velocidades se encuentran dentro de los límites establecidos (gráfico de la derecha), criterios de USBM [12] tomados como referencia, para el rango de frecuencias medidos.

Por otro lado es de destacar que las velocidades de vibración de la estructura debido a voladuras efectuadas en la zona se encuentran dentro de los límites admitidos por los criterios de USBM, *cuando se realiza un estricto control de las voladuras*, tal lo observado en el ejemplo de la Figura 20 donde los puntos registrados de velocidad se encuentran en todos los

casos por debajo de dichos límites admisibles. Por lo indicado se propuso un Plan de Monitoreo y Mantenimiento del puente [13], durante la vida en servicio de la estructura que permita asegurar que el comportamiento de cada una de las componentes de la estructura es adecuado y/o detectar de manera temprana algún índice de daño.
