## **Diagnóstico socio-ambiental y estrategias de manejo para la cuenca baja del arroyo Cautana, San Luis**

Área de consolidación  
Planificación y manejo de cuencas hidrográficas  
Diciembre de 2017

Alumno: Moisés Fara  
Tutora: Ing. Agr. Ana Meehan

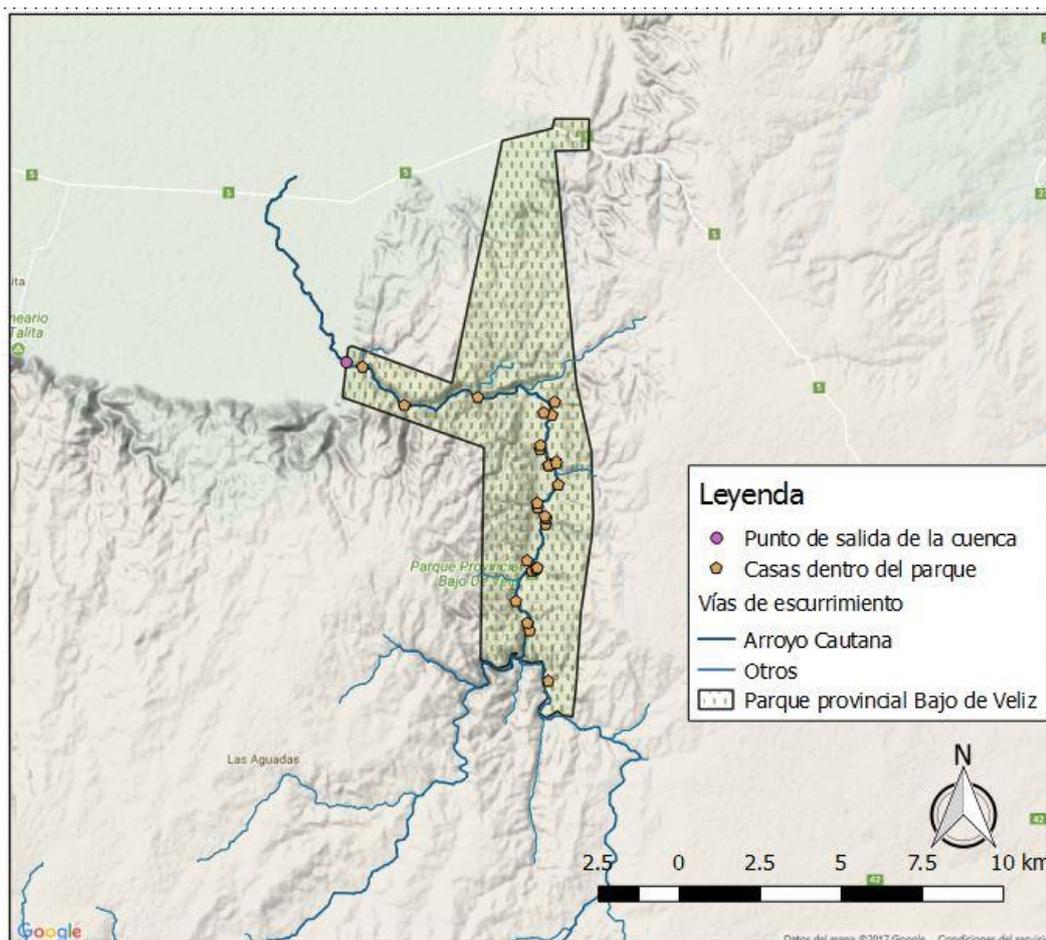
Fig. 1: Mapa del parque provincial Bajo de Veliz con punto de salida de la cuenca, vías de escurrimiento y viviendas dentro del parque [Fuente: elaboración propia].

Para la delimitación, el primer paso fue la ubicación del punto de salida de la cuenca. Se lo ubicó sobre el arroyo Cautana, en el sector más bajo del parque provincial Bajo de Veliz. A partir de este punto, el arroyo infiltra y se pierde en la zona conocida como Bañados de Cautana. Su ubicación geográfica es 32°15'24.55"S y 65°28'17.60"O.

El área de la cuenca delimitada está definida por el número de píxeles que drenan sus aguas hacia el píxel que contiene al punto de interés o de cierre de la cuenca, incluido éste. También se procedió a tomar los datos de área de cada sub-cuenca, pendientes y longitud de cauces.

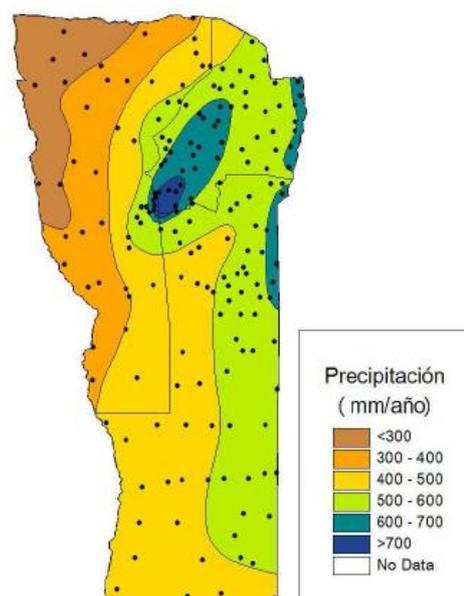
Fig. 4: Distribución de las precipitaciones anuales en la provincia de San Luis según Modelo de interpolación de BRS (2000). Puntos = estaciones meteorológicas.

Las precipitaciones en la zona serrana aumentan hacia el centro por efecto del incremento de la altura (lluvias orográficas) con una distribución muy concentrada en la época estival (tipo monzónico); lo que dificulta la existencia de vegetación invernal ya sea natural o implantada. La precipitación media anual en la región baja es de 573 mm mientras que en la zona alta de unos 673 mm (Tabla 1).

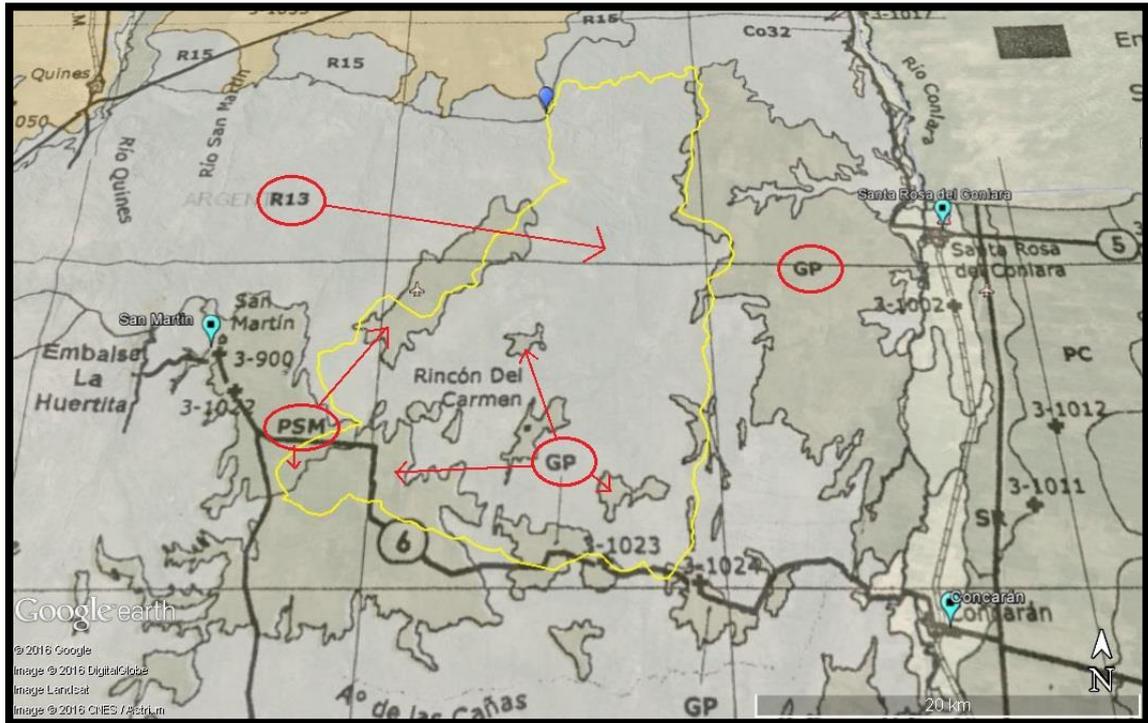
Fig. 7: Unidades cartográficas de la cuenca del arroyo Cautana (cuenca en color amarillo) según la carta de suelos de la República Argentina, hoja Concarán de la Provincia de San Luis.

Según esta carta, en la cuenca se diferencian tres unidades cartográficas (Figura 7).

**R13:** La mayor parte de la cuenca se encuentra bajo esta denominación llamada SIERRA NORTE DE SAN LUIS, de menos de 1100 metros de altitud. Roccosidad 80% - Suelos 20% la cual corresponde a áreas serranas sin relevamiento semidetallado.

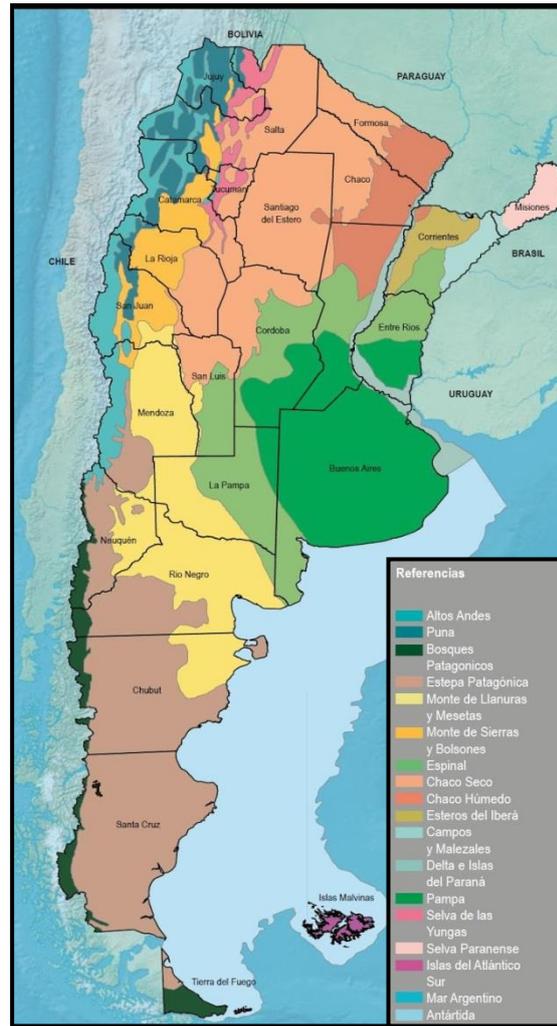
Fig. 8: Ecorregiones de la República Argentina

La clasificación biogeográfica del área en la cual se encuentra la cuenca del arroyo Cautana, corresponde a las subregiones de Chaco Árido y Chaco Serrano de la ecorregión del Chaco Seco (Demaio 2015; Brown et al., 2006; Karlin, 1994) (Figura 8).

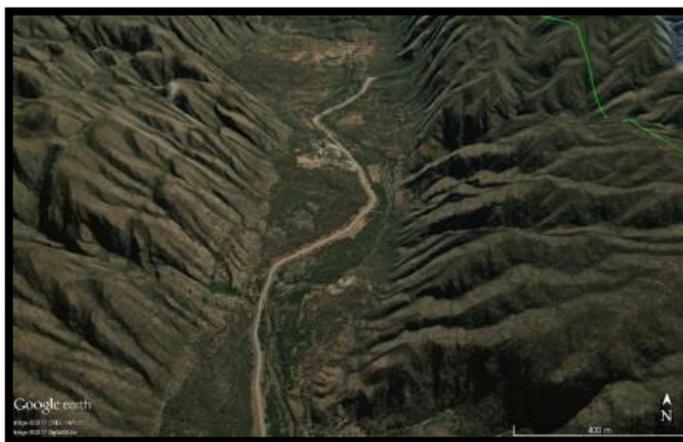
*Fig. 15: imagen satelital donde se observa el valle del bajo de Veliz, la ruta que lo atraviesa y el arroyo cautana.*

Es una profunda, angosta y larga depresión con orientación norte-sur de 12 km de largo y de 200 metros a 2 kilómetros de ancho en el sentido este-oeste. Se encuentra a 597 metros sobre el nivel del mar (m.s.n.m.), rodeada por cordones serranos con alturas que alcanzan los

900 msnm (Figura 15). El valle está surcado por el arroyo Cautana, con abundante vegetación, de intenso verdor cuyo desarrollo está favorecido por la humedad del lugar y las características del suelo.

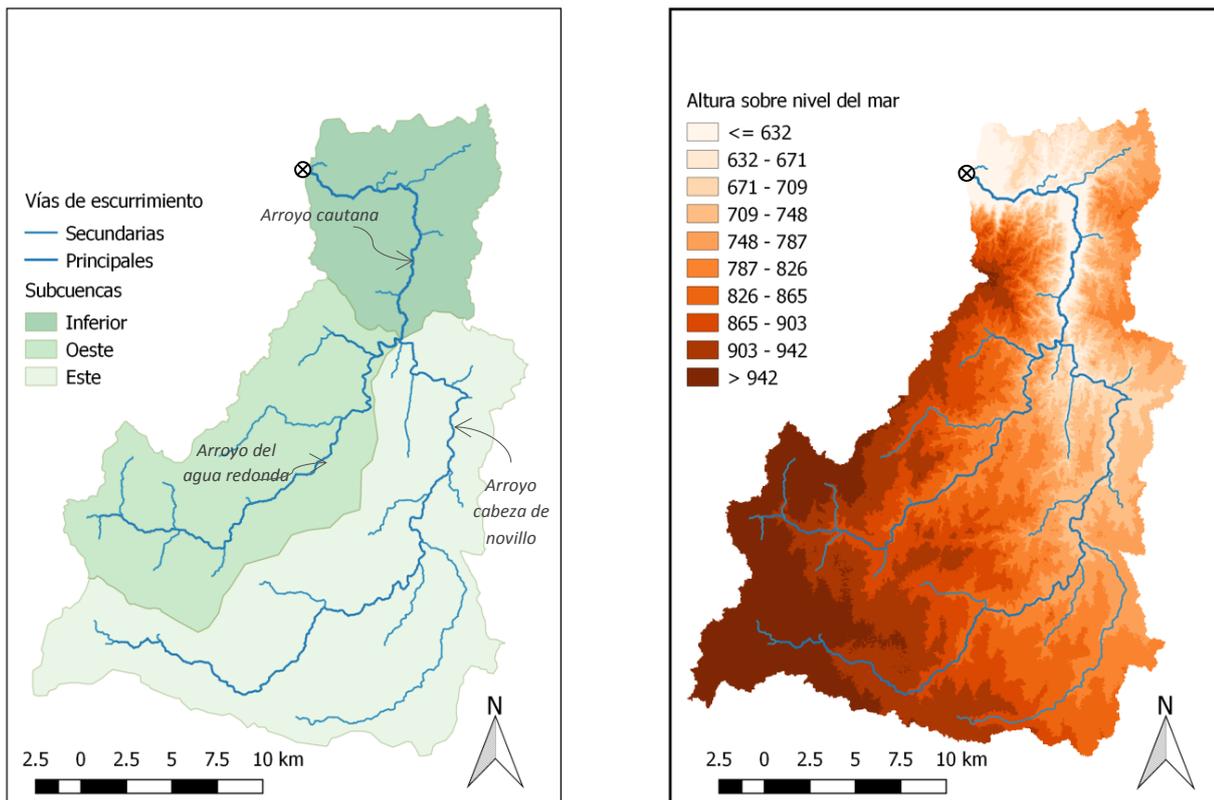
Fig. 16: Izquierda: Mapa de la cuenca del arroyo Cautana con sus subcuencas y principales vías de escurrimiento. Derecha: Mapa topográfico de la cuenca [Fuente: elaboración propia]

La superficie resultante de esta cuenca es de 53.350 ha con una altura sobre el nivel del mar (msnm) máxima de 981 metros y una mínima de 503 (Figura 16).

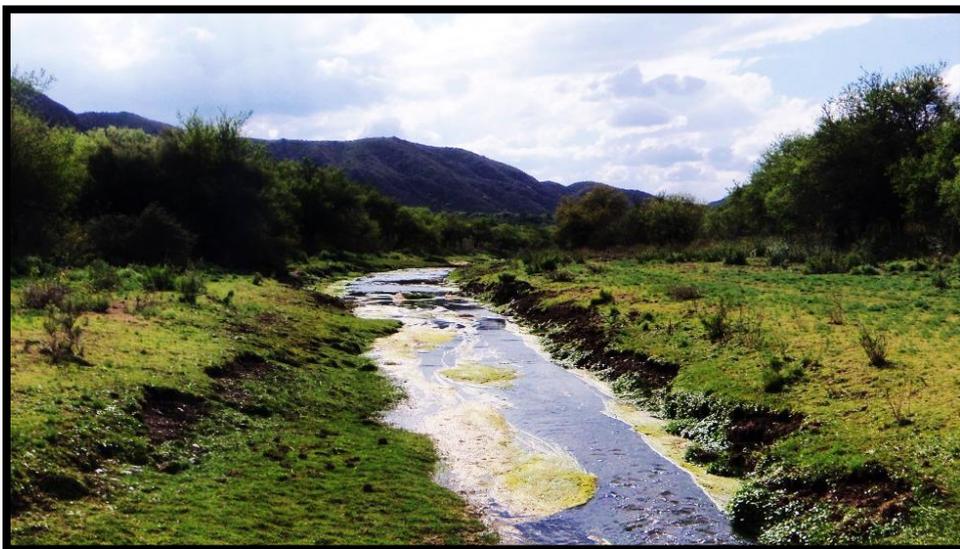
*Fig. 17: Arroyo Cautana (Foto: Moisés Fara)*

El Arroyo Cautana (Figura 17) atraviesa Bajo de Veliz, luego tuerce su curso y encauza sus aguas que continúan por la Quebrada de Cautana para desembocar en el área pedemontana de la Sierra de San Luis donde se insumen rápidamente al alcanzar la zona de los Bañados de Cautana, para contribuir a la recarga de los acuíferos subterráneos que se desarrollan en la llanura contigua. La Longitud de este arroyo es de 18 km, desde su

nacimiento en la confluencia de los dos cursos de agua mencionados, a 624 msnm, hasta que se pierde en los Bañados de Cautana, a 503 msnm. Presenta una pendiente media de 0,67%.

El Arroyo Cautana, de carácter permanente, es alimentado por numerosas escorrentías intermitentes y algunos cursos efímeros que escurren desde lo alto de la sierra. Las características litológicas de la zona, representada por afloramientos de rocas metamórficas, a las cuales se las considera impermeables y acuífugas, junto con la topografía abrupta dada por las fuertes pendientes, de más del 30% en las laderas, facilitan el escurrimiento superficial del agua proveniente de las lluvias. Este escurrimiento es de rápido y corto recorrido, alimentando los cursos permanentes y rellenando bajos naturales o de origen antrópico, como es el caso de una antigua cantera de piedra pizarra, hoy en día abandonada y transformada en yacimiento paleontológico. Esta antigua cantera sufre, en épocas de lluvias, importantes procesos de erosión y anegamiento por el agua que escurre desde la sierra, a través del frente de explotación inundando los niveles inferiores y perjudicando los estratos fosilíferos que quedaron expuestos durante la explotación de la misma (Fuente: Plan de manejo de Bajo de Veliz).

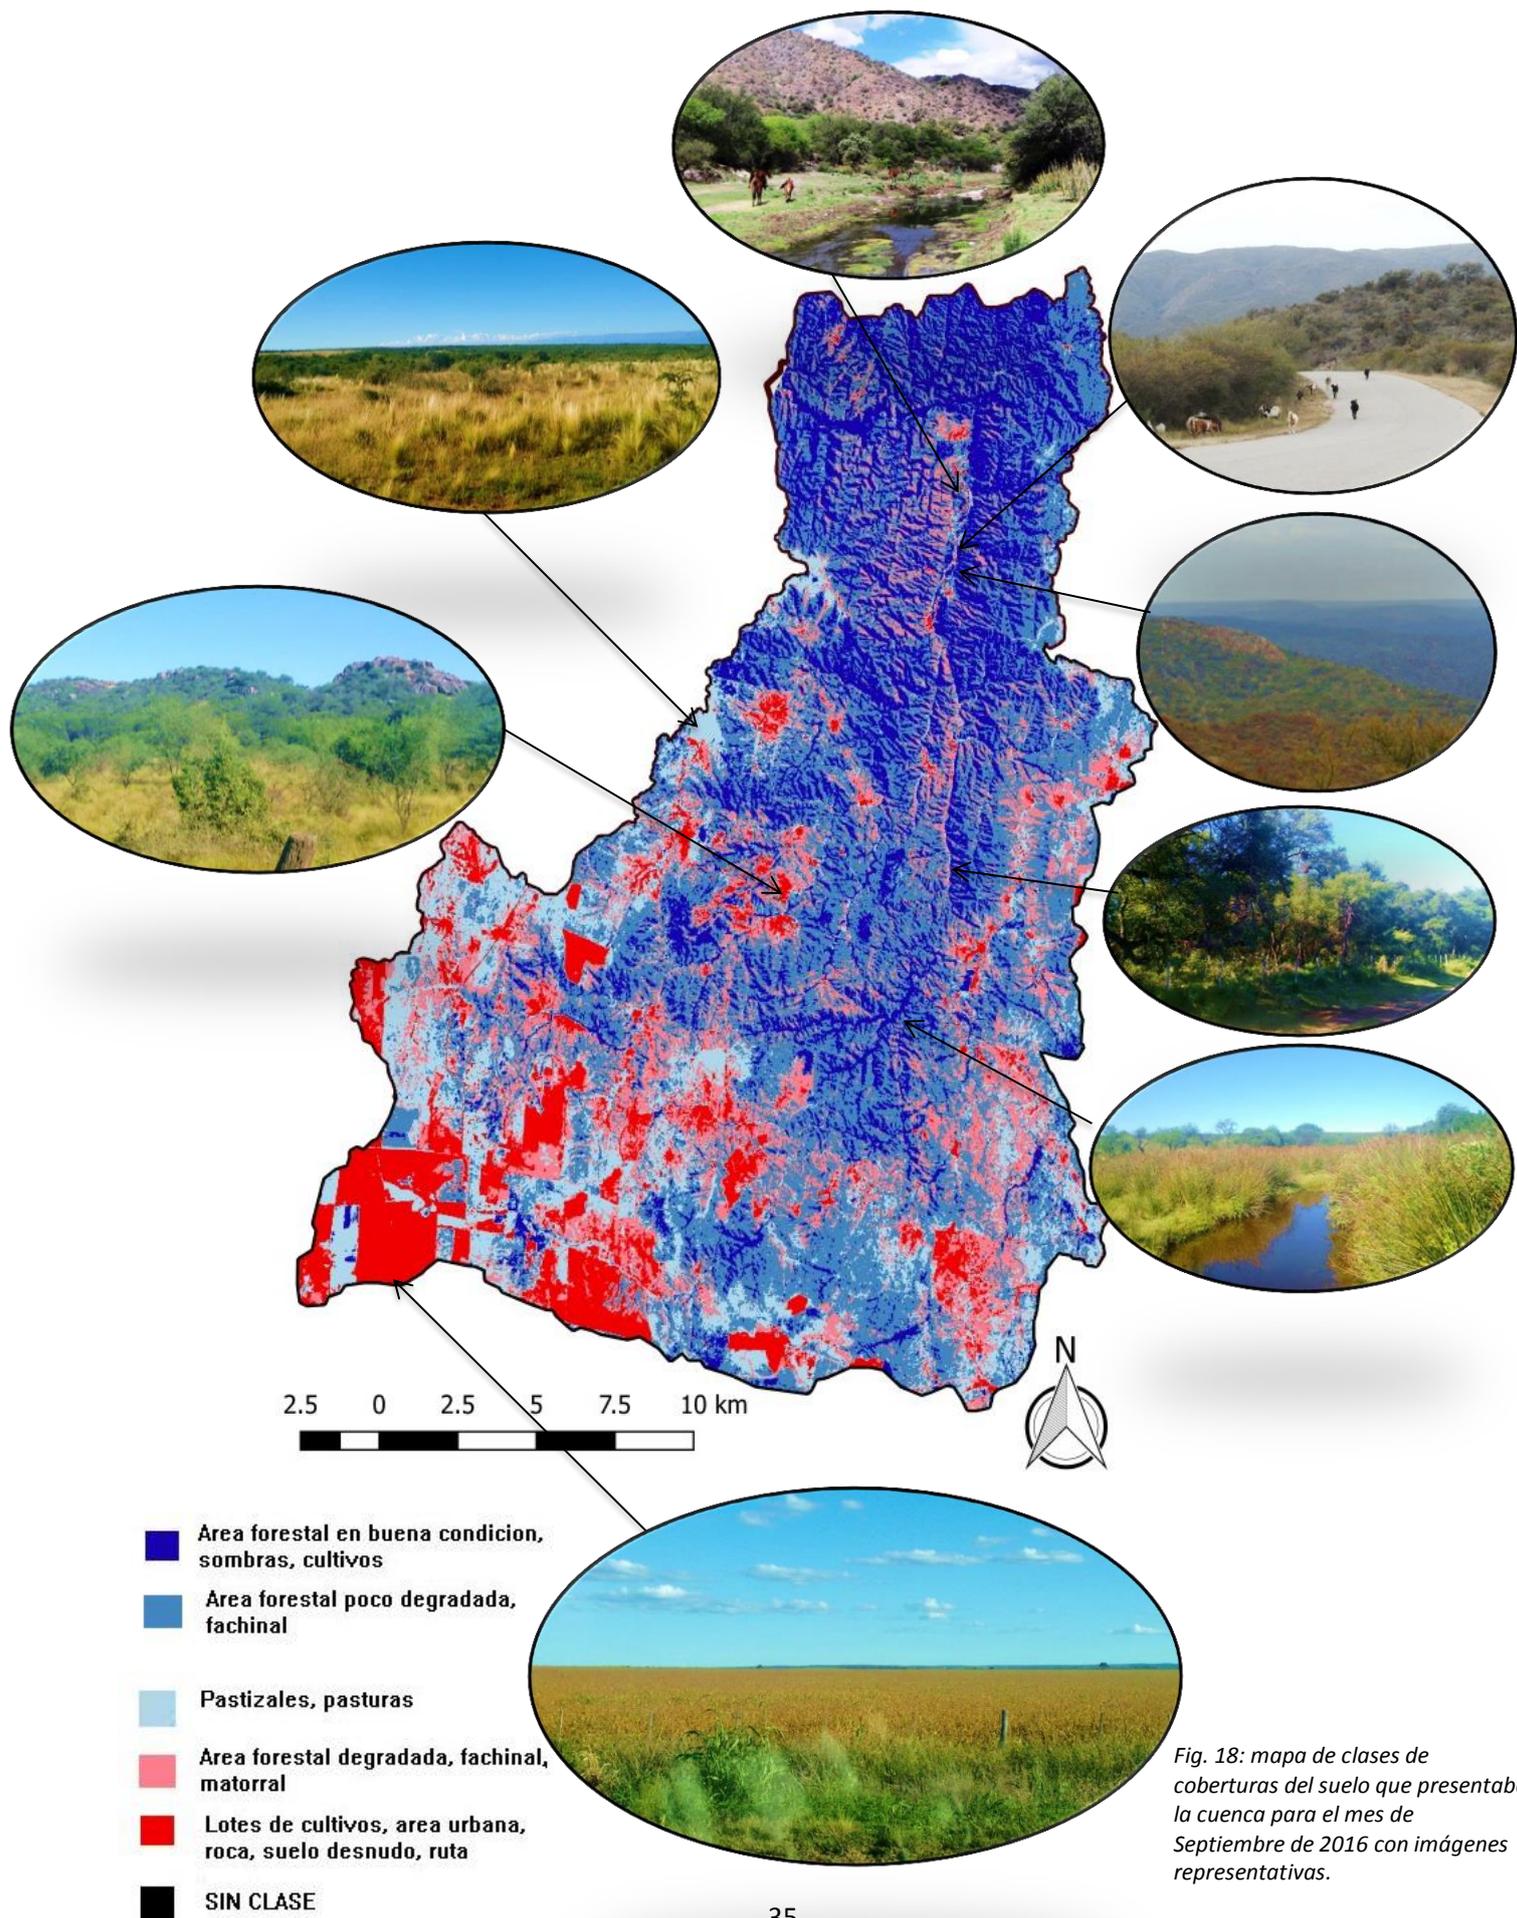
Fig. 18: mapa de clases de coberturas del suelo que presentaba la cuenca para el mes de Septiembre de 2016 con imágenes representativas.

Se pueden observar en el mapa áreas en color rojo que representan el suelo totalmente desnudo en zonas muy degradadas, en la ruta, lotes que no tenían cultivo principalmente en la zona sur de la cuenca donde se encuentra una pampa de altura y se realizan cultivos de verano y también roca en la zona central de la cuenca correspondiente a picos de montaña.

De color azul claro se presenta la vegetación como fachinal, arbustales en buena condición y áreas forestales un poco degradadas.

De color rosa las regiones representadas con matorrales, arbustales y áreas forestales degradadas.

De color celeste se puede observar pastizales de altura principalmente en el oeste y sur de la cuenca y también regiones degradadas con falta de cobertura vegetal.

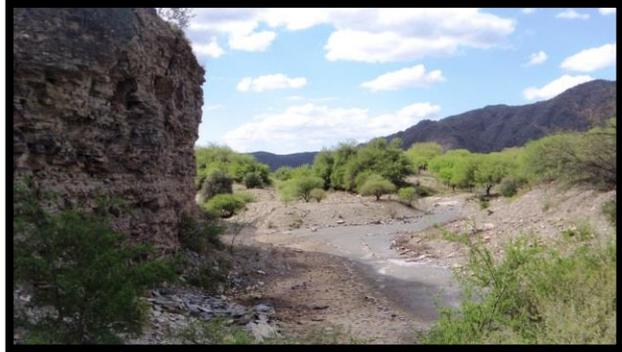
*Fig. 20: Cantera de laja, hoy en día abandonada abandonada y transformada en yacimiento paleontológico. (Foto: Moisés Fara)*

Uno de los principales atractivos es la antigua cantera (Figura 20) donde se extraía piedra pizarra y hoy este lugar se ha convertido en un yacimiento paleontológico de gran importancia científica a nivel mundial, donde se han descubierto importantes fósiles de flora, insectos y arácnidos en las rocas.

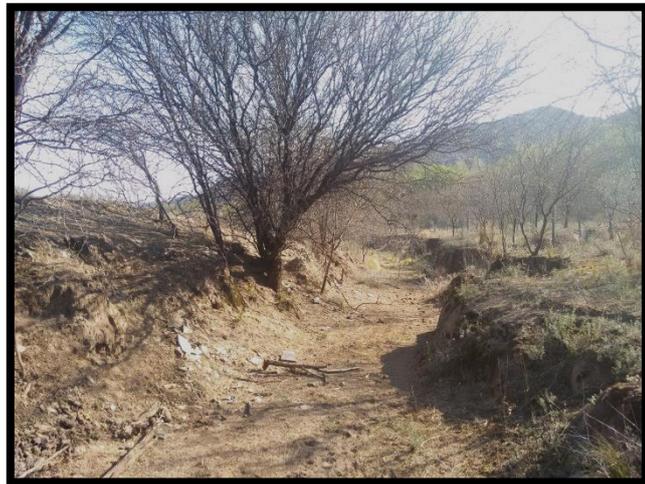
Fig. 23: Erosión en los bordes de la ruta. (Foto: Moisés Fara)

Cabe mencionar que la construcción de la ruta alteró la dinámica hídrica de esta parte de la cuenca. Cuando llueve, la ruta representa una barrera al escurrimiento del agua que baja desde la montaña hacia el arroyo. Esta agua se acumula en los bordes de la ruta y escurre hacia los canales de desagüe, generando en la salida una gran cantidad de agua que ha erosionado y generado grandes cárcavas (Figura 23 y 24).

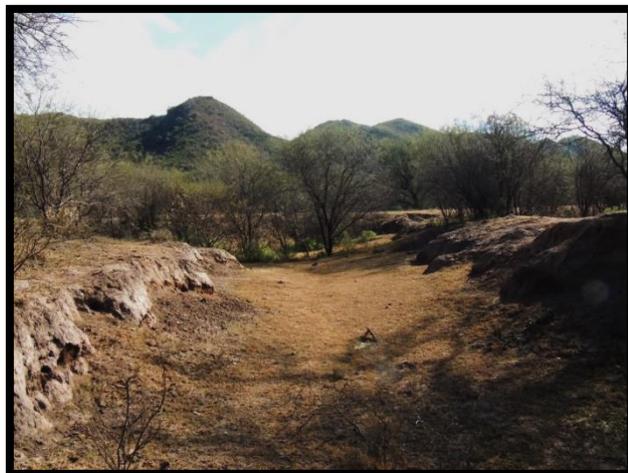
Fig. 22: Erosión en la salida de una alcantarilla de la ruta. (Foto: Moisés Fara)

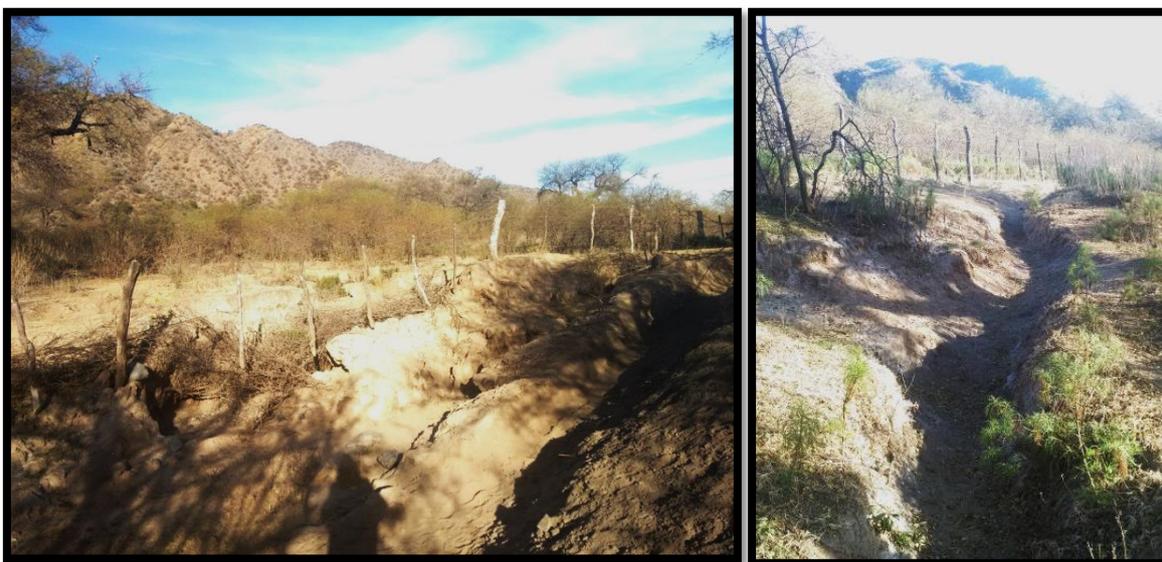
*Fig. 25: Caminos de los animales para llegar al arroyo. (Fotos: Moisés Fara)*

Los establecimientos presentan altas cargas respecto a la capacidad de los predios, con el consecuente sobrepastoreo que genera la falta de sostenibilidad de los sistemas. El sistema de pastoreo es continuo, no se realiza pastoreo rotativo para la recuperación de la pastura. Se observan fachinales degradados con pocos árboles (quebracho blanco o algarrobo) con arbustos en pedestal, es decir formados por la erosión hídrica debido a la falta de cobertura dada por el dosel herbáceo lo cual es característico en muchas regiones del Chaco Árido (Karlin, 2013) . También los caminos de los animales para llegar al arroyo se encuentran en un estado degradado por efecto del pisoteo y erosión (Figura 25).

Respecto al recurso hídrico y aprovisionamiento de agua, en el Bajo los animales acceden libremente al arroyo y a vertientes temporarias. Esto significa un problema en cuanto a que los bordes del arroyo están muy perturbados con graves signos de erosión debido a la compactación y pisoteo que ejercen los animales. Los mayores daños se observan en los caminos que recorren los animales para llegar al agua.

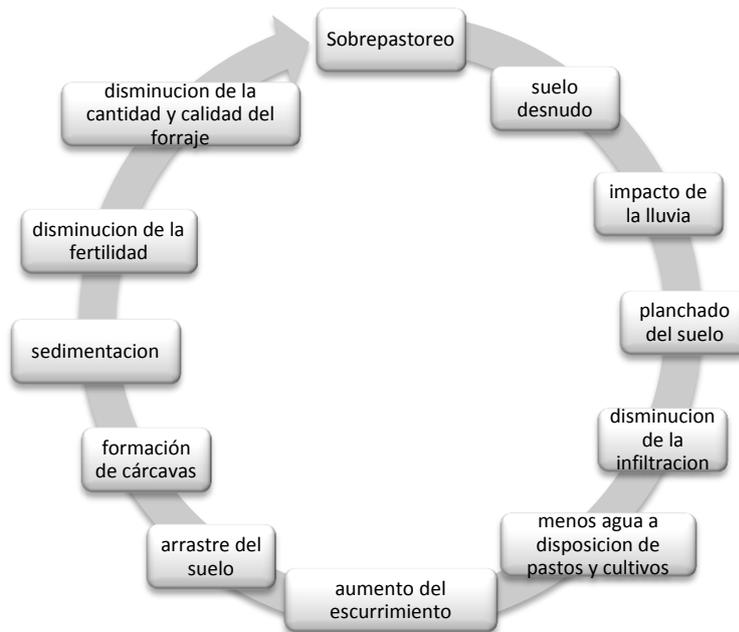
Fig. 26: Dinámica de la degradación del suelo a partir del sobrepastoreo.

En el siguiente diagrama se muestra la dinámica de la degradación del suelo a partir del sobrepastoreo, representado como un ciclo cerrado.

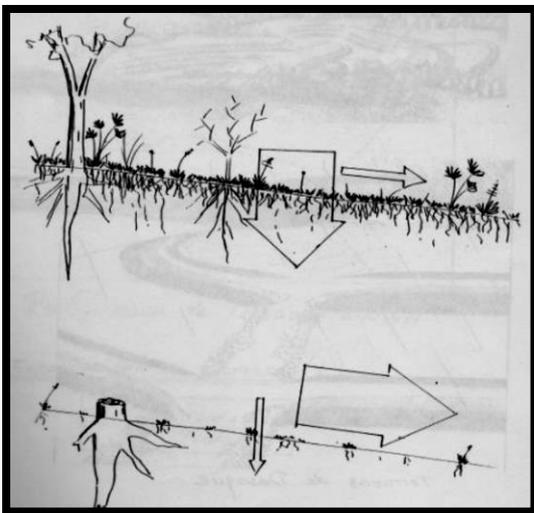
Fig. 27: Escorrentía e infiltración en suelos bien y mal usados

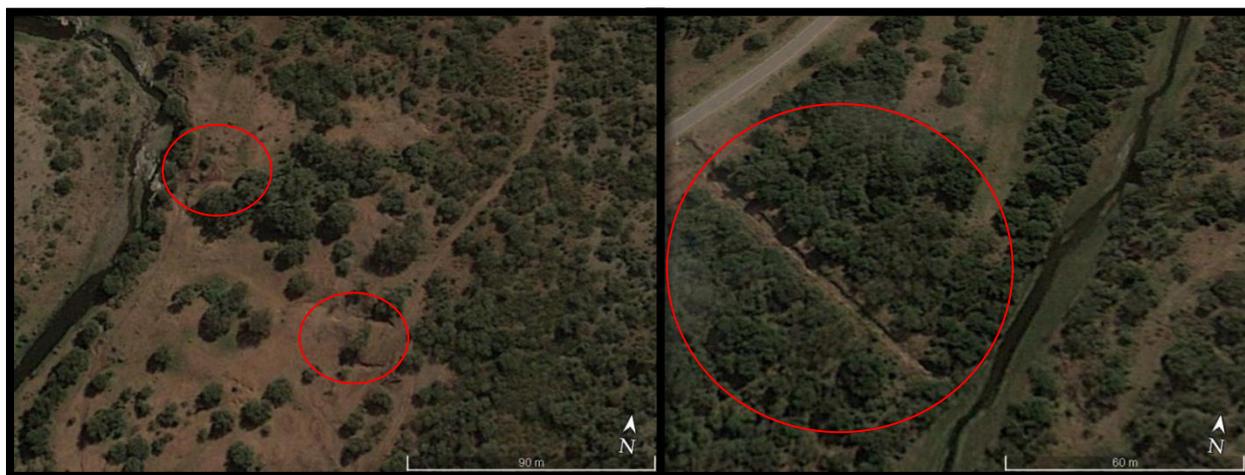
Fig. 28: imagen satelital donde se observan patrones de la erosión en cárcavas en los caminos de los animales hacia el arroyo (izquierda) y en la salida de las alcantarillas (derecha).

- Ordenamiento de las bajadas de los animales al arroyo de tal forma que sean cortando la pendiente para lograr un menor impacto.
- Control de la erosión y restauración de cárcavas:

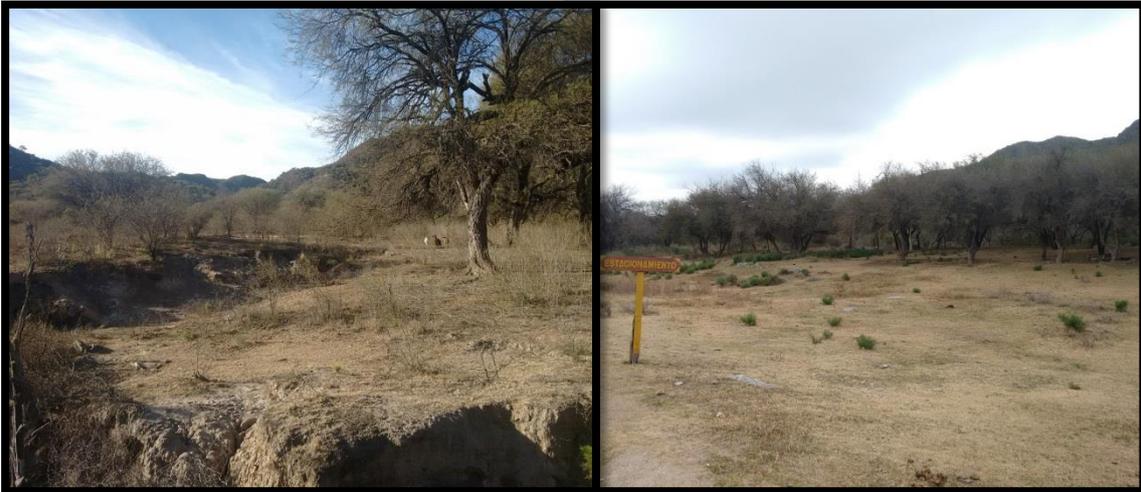
*Fig. 30: Áreas del ANP Bajo de Véliz degradadas. (Foto: Moisés Fara)*

De estas regiones perturbadas podemos distinguir por un lado a parcelas pequeñas desprovistas de árboles que han sido utilizadas hace unos años para cultivar, por otro lado regiones que han tenido un desmonte selectivo y se encuentran con degradados con poca cobertura al suelo. Algunos ecosistemas degradados se

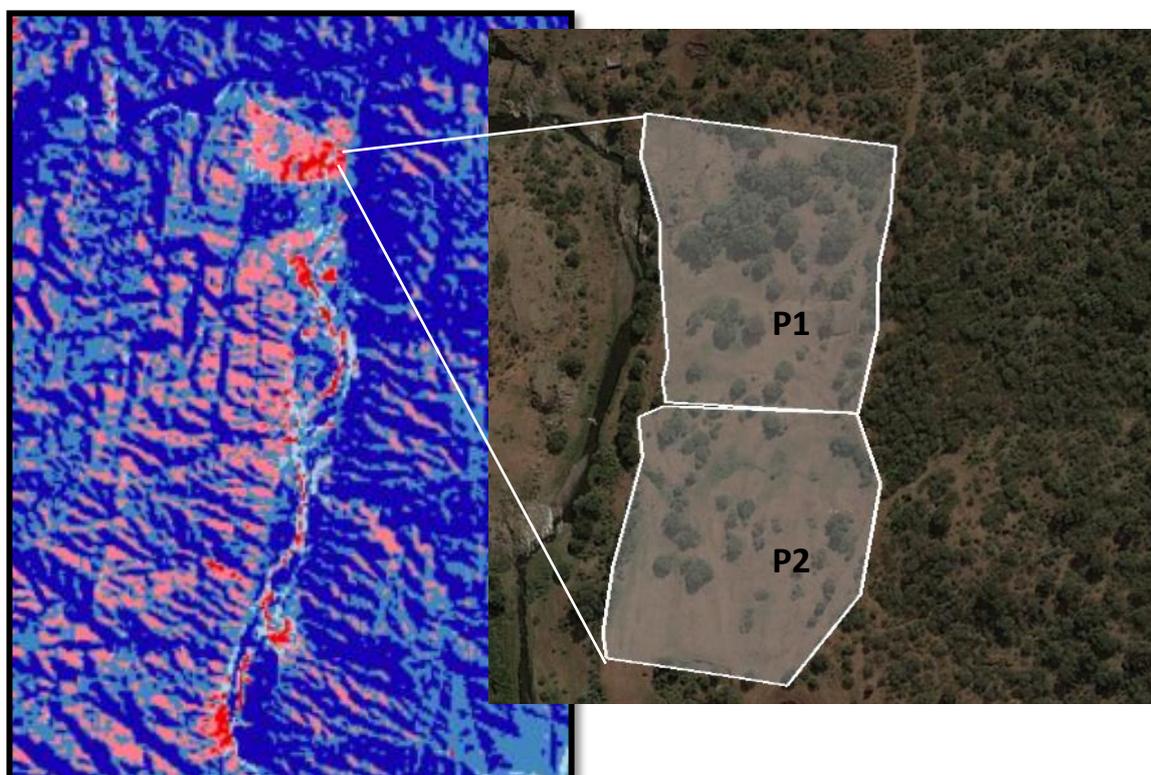
*Fig. 31: En detalle el valle del Bajo de Veliz en imagen clasificada por clases (izquierda) y una imagen satelital en color natural con dos parcelas delimitadas para rehabilitar (derecha).*

El primer paso para la plantación es seleccionar el área, delimitarla y protegerla para que el ganado no dañe los plantines. En la figura 31 se muestran en rojo zonas degradadas de las cuales se selecciona un área del norte del valle próximo al arroyo que ha sufrido un desmonte selectivo y degradación por efecto del sobrepastoreo ya que se observan síntomas como falta de vegetación herbácea, arbustos en pedestal y principios de erosión en cárcava.

De esta zona se delimitarán dos parcelas, ambas de 2 ha. En la parcela 1 (P1) solo se realizara una clausura para favorecer la regeneración natural como estrategia de forestación.

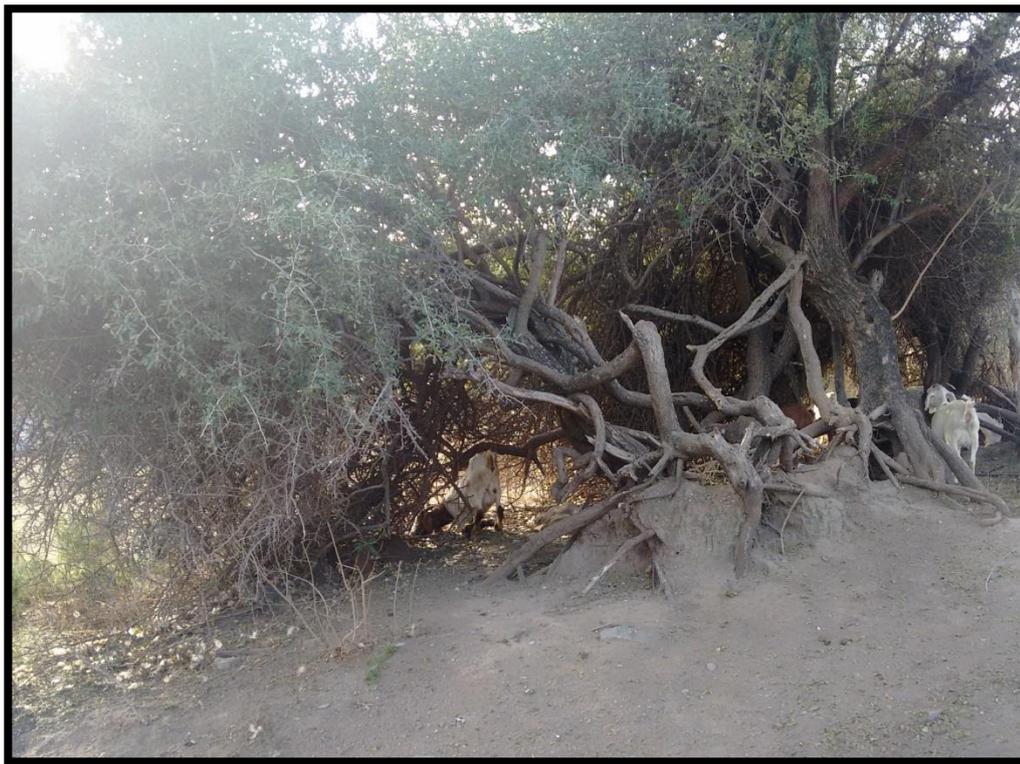
*Fig. 32: Arbusto en pedestal formado por la erosión hídrica debido a la falta de cobertura dada por el dosel herbáceo*

- a) La reducción de la cubierta herbácea y desprotección del suelo aumenta el efecto de erosividad de la lluvia, incrementando el escurrimiento y consecuentemente la erosión.
- b) Compactación del suelo acompañada por pérdida de materia orgánica y disminución de espacios de poros, lo cual reduce drásticamente la infiltración incrementando en consecuencia el escurrimiento. Esto último reduce los tiempos de concentración del agua y puede generar picos de crecientes con graves efectos provocando profundos carcavamientos y erosión laminar generalizada, aumentando exponencialmente el arrastre de sedimentos.
- c) Pérdida de fertilidad y materia orgánica por transporte de las deyecciones del ganado hacia los ríos.
