Condiciones higrotérmicas y conservación preventiva del acervo bibliográfico de las colecciones en Manzana Jesuítica. Estado de avance

Arturo Maristany, Leandra Abadía, Alicia Rivoira, Julia Varela

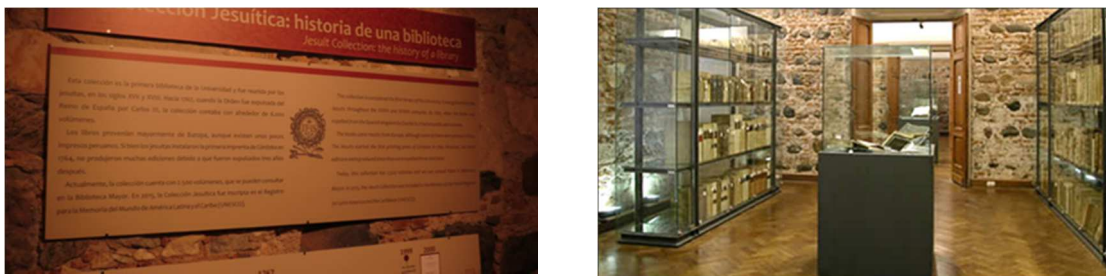
Figura 1: *Museo Jesuítico*

Estos locales poseen envolventes laterales, conformadas por muros de ladrillo, piedra bola y piedra, y su comportamiento es fundamental para la conservación de las colecciones.

Esta colección, fue declarada por LA UNESCO, Patrimonio Documental de América Latina y el Caribe por el Programa Memoria del Mundo, el 17 de Octubre de 2014, en Puebla, México y se exhibe en el Museo Jesuítico. (Figuras 1 y 2)
