ESPECIALIZACIÓN EN ESTERILIZACIÓN  
TRABAJO FINAL INTEGRADOR

**“Gestión del instrumental quirúrgico: implicancias del deterioro  
en la calidad asociado a procesos de lavado y esterilización  
comparando diferentes marcas comerciales”**

**2019**

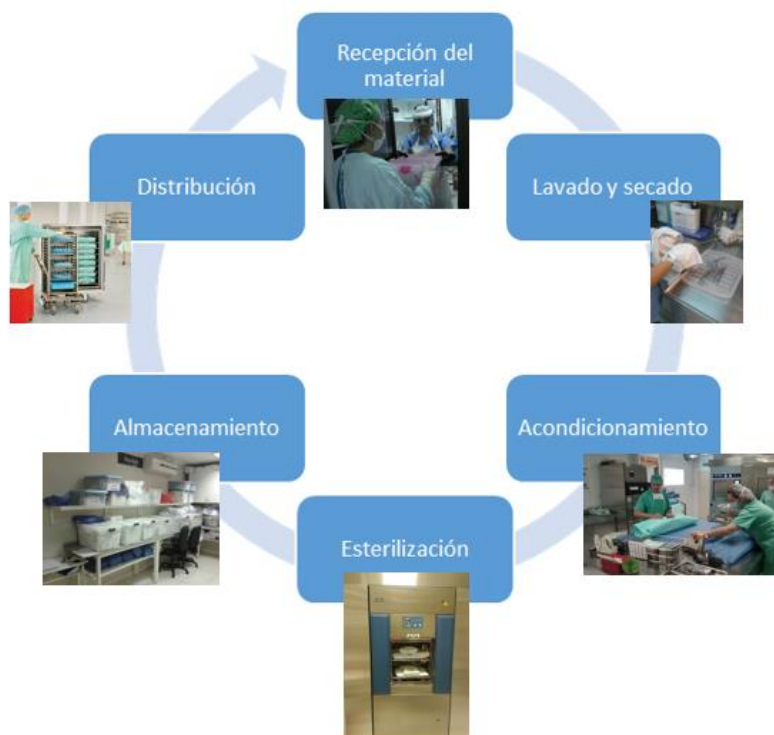
**Figura 1:** Circuito de una central de esterilización

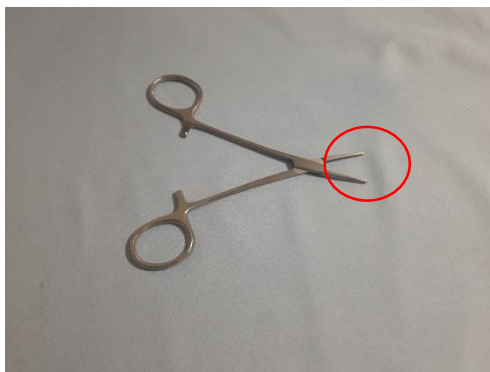
- Las ramas, estando cerradas, no deben perforar una bolsa de polietileno con un grosor de 0,05 mm, medio llena de agua.
- Las ramas de la boca atraumática cerradas no deben perforar un papel fino y la presión debe ser constante.

**Figura 5:** Se señalan las ramas de la pinza Halstead

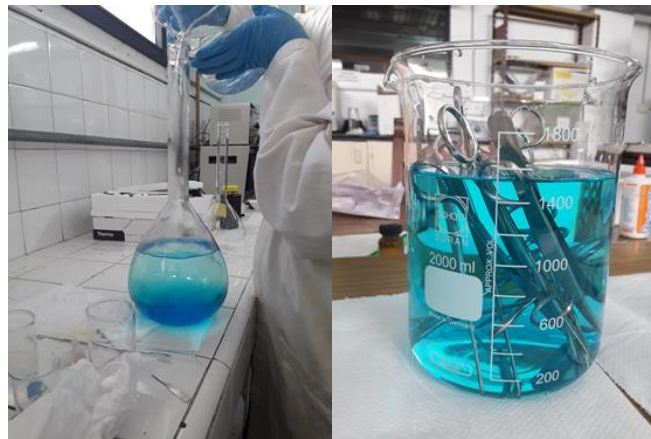
Se sumerge el instrumental durante 6 minutos en la solución de sulfato de cobre, a una temperatura de  $18 \pm 2$  °C.

**Figura 6:** Inmersión del instrumental en la solución de Sulfato de Cobre.

A continuación, se seca el instrumental de la solución de sulfato de cobre, se enjuaga con agua corriente y se frota vigorosamente con una compresa humedecida en agua destilada.

Mediante inspección visual se evalúa la presencia de cobre, lo cual se manifiesta como cambios en la coloración de la superficie de las piezas, como evidencia de corrosión.

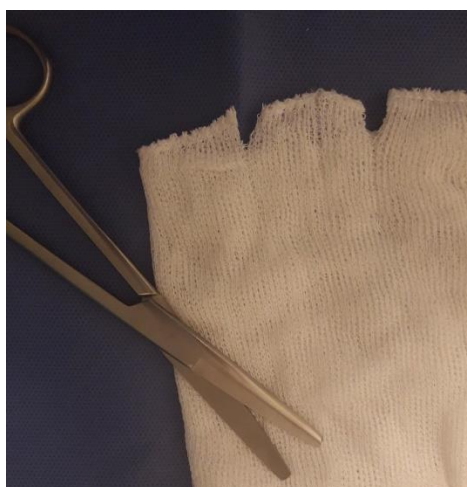
**Figura 9:** Resultado de test de corte marca pakistani, con compresa de gasa después de 100 procesos.

60 ciclos	No cumple	La pieza no cumple con las especificaciones, se observa pérdida de funcionalidad agravándose a medida que aumentan los procesos. Solo 1/3 de la hoja realiza el corte.
	100 ciclos	No cumple	Se observa el corte deteriorado, la pieza perdió totalmente su funcionalidad. Las hojas doblan el tejido pero no lo corta, solo 1/3 de la tijera realiza el corte.

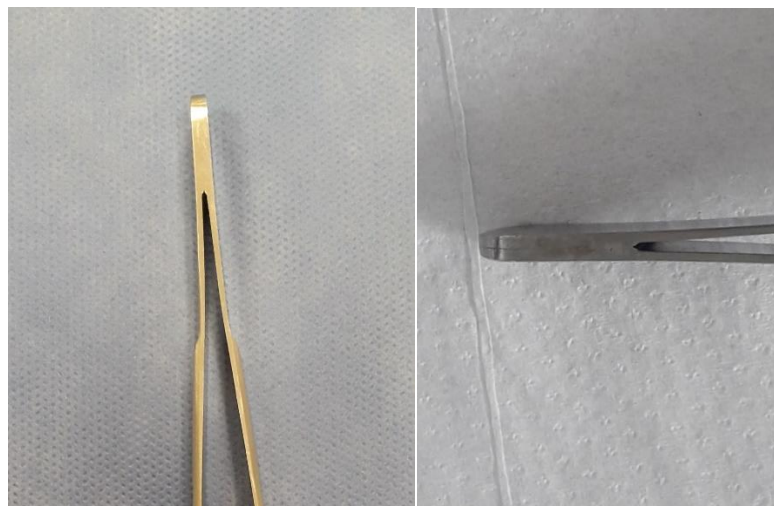
Se observó un cambio de coloración en la superficie del porta-agujas, marca pakistani, en la parte superior de la unión de ambas. En la pinza de disección con dientes de origen pakistani, en la soldadura de la pieza, se observó un cambio de coloración en este caso de mayor intensidad indicando presencia de corrosión. En el resto de las piezas no se observó ningún cambio de coloración como presencia de corrosión.

**Figura 11:** Comparación del cambio de coloración de la pinza de disección (pakistani) luego del ensayo.

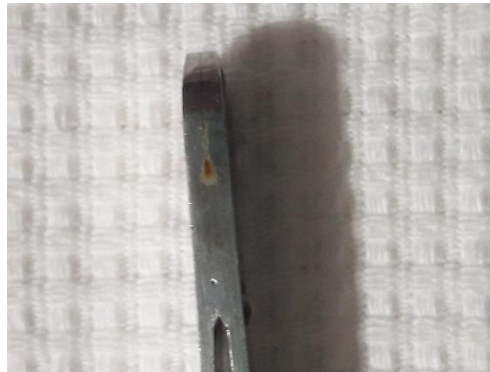
Luego del ensayo de hervido en agua destilada solo una de las piezas, la pinza de disección con dientes de origen pakistaní, presentó cambio de coloración indicando la corrosión en la zona de la soldadura de ambas ramas, como lo muestra la siguiente figura. En el resto de las piezas no se observó cambio de coloración o evidencia de corrosión.

**Figura 12:** Presencia de corrosión en pinza de disección con dientes origen pakistaní.

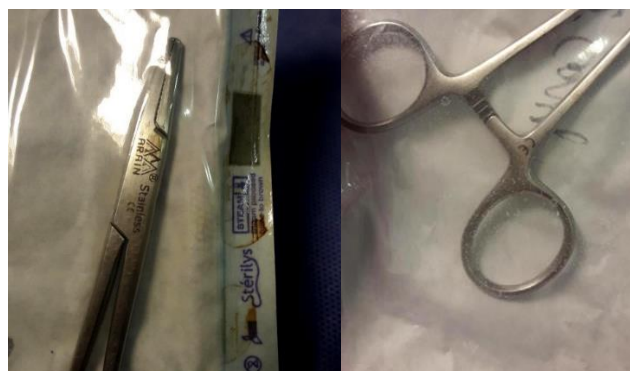
Durante la evaluación de las piezas, luego de los procesos de esterilización se detectaron manchas en los pouch y la superficie de las piezas, lo cual evidencia presencia de impurezas en el vapor de esterilización proveniente de la mala calidad del agua de alimentación del equipo.

**Figura 13:** Presencia de impurezas en la superficie del papel pouch luego de la esterilización.

Si bien este tipo de impurezas genera un deterioro en el instrumental quirúrgico, las manchas fueron temporales ya que, desaparecían luego del lavado. Pero en otros casos, ciertas impurezas se depositan en las piezas, y si acumulan con el paso del tiempo obteniendo como resultado el deterioro del instrumental que da lugar a la corrosión del instrumental.

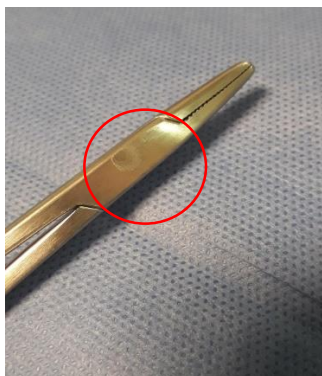
**Figura 14:** Presencia de impurezas en la superficie de la pieza luego de la esterilización
