INFORME DE RELEVAMIENTO

EMPRESA: CUZCO CHICO S.A.

El día 04 de junio de 2014 se llevó a cabo un relevamiento en la obra “Puertas del Sol 2”, durante las tareas normales de trabajo.

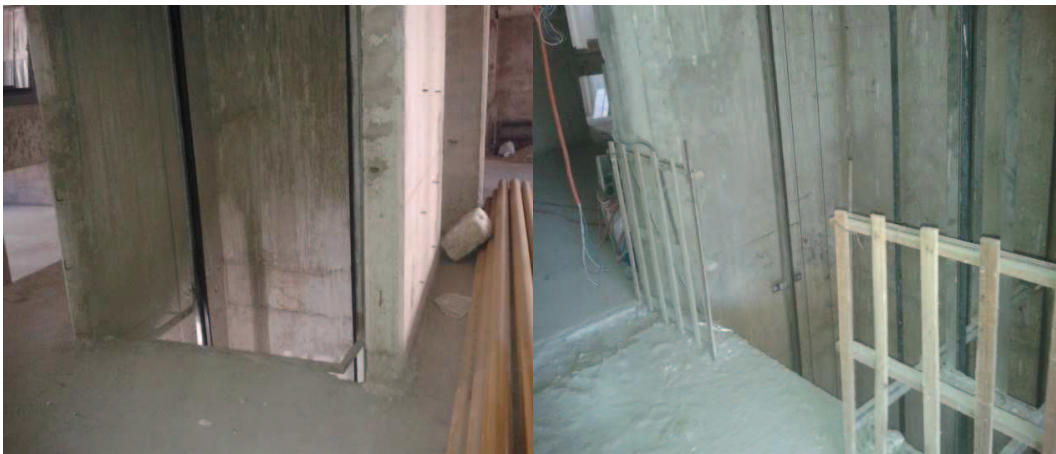
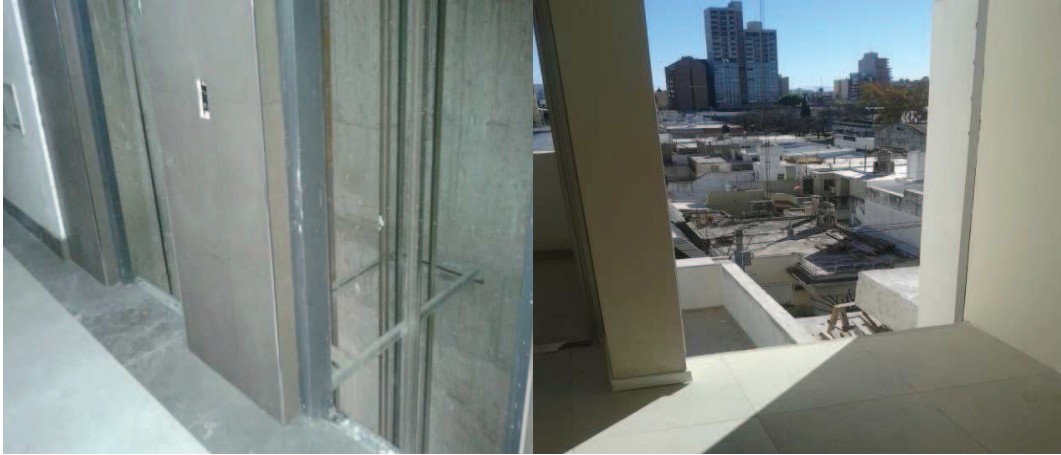
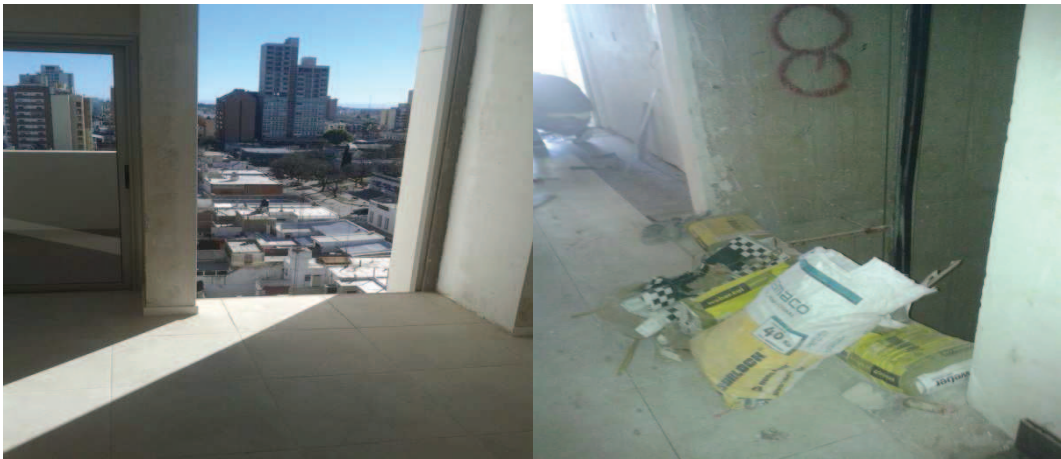
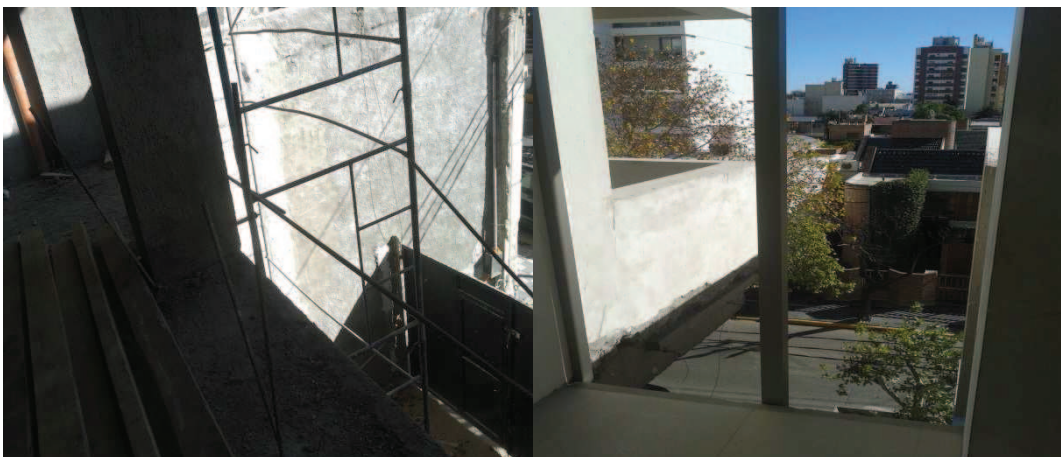
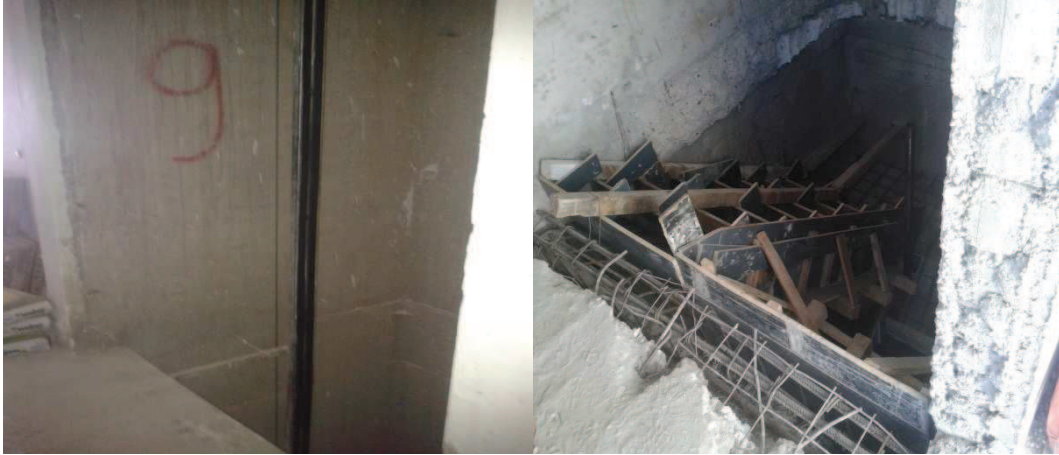
- Se recomienda vallar bordes de losas que dan a la fachada del edificio en todos los pisos. Ver fotografía.
- Se recomienda vallar bordes de losas que dan al hueco del ascensor grande en los pisos: 1, 2, 3, 4, 6, 7, 8, 9, 10, 11, 12. Ver fotografía.
- Se recomienda vallar borde de losas que dan a la torre del montacargas en los pisos: 1, 8, 9, 10, 11, 12, 13. Ver fotografía.
- Se recomienda vallar borde de losa en el descanso de la escalera principal en la terraza del edificio. Ver fotografía.

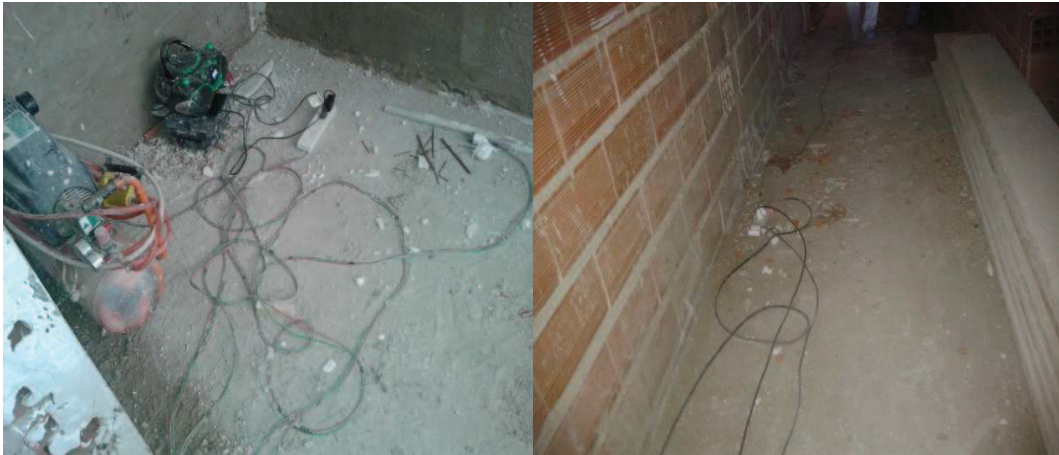
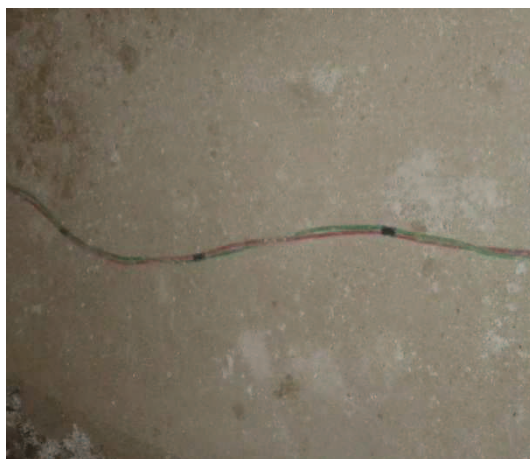
- Se recomienda elevar cables eléctricos en obra. Ver fotografía.
- Se recomienda utilizar solamente cables eléctricos con doble aislación. Ver fotografía.

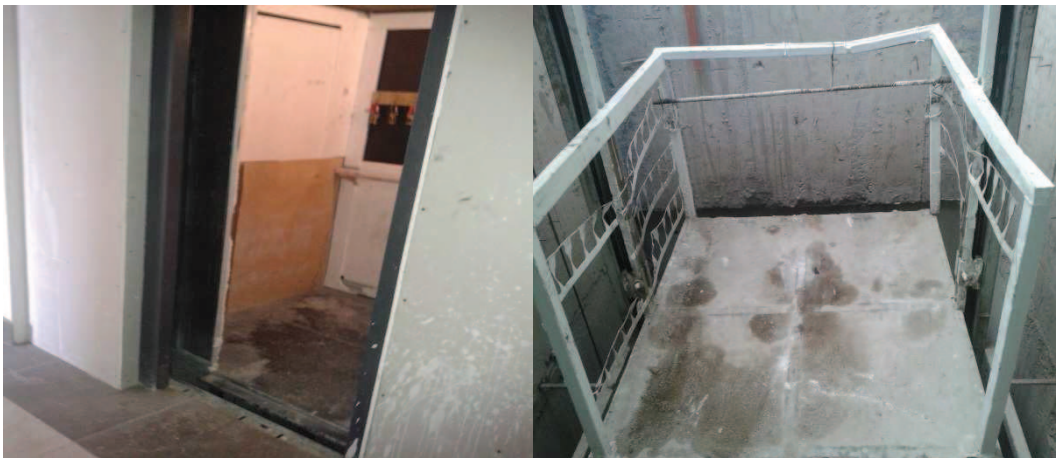
- Se observa que las barandas de la plataforma de elevación se encuentra en mal estado. Se recomienda no utilizar el mismo hasta regularizar lo mencionado. Ver fotografía.
- Se recomienda no utilizar el ascensor para el transporte de personas hasta tanto cuente con lo habilitación correspondiente. Ver fotografía.
- Se recomienda verificar periódicamente, antes de comenzar a trabajar, el estado de conservación del cable de acero del montacargas.

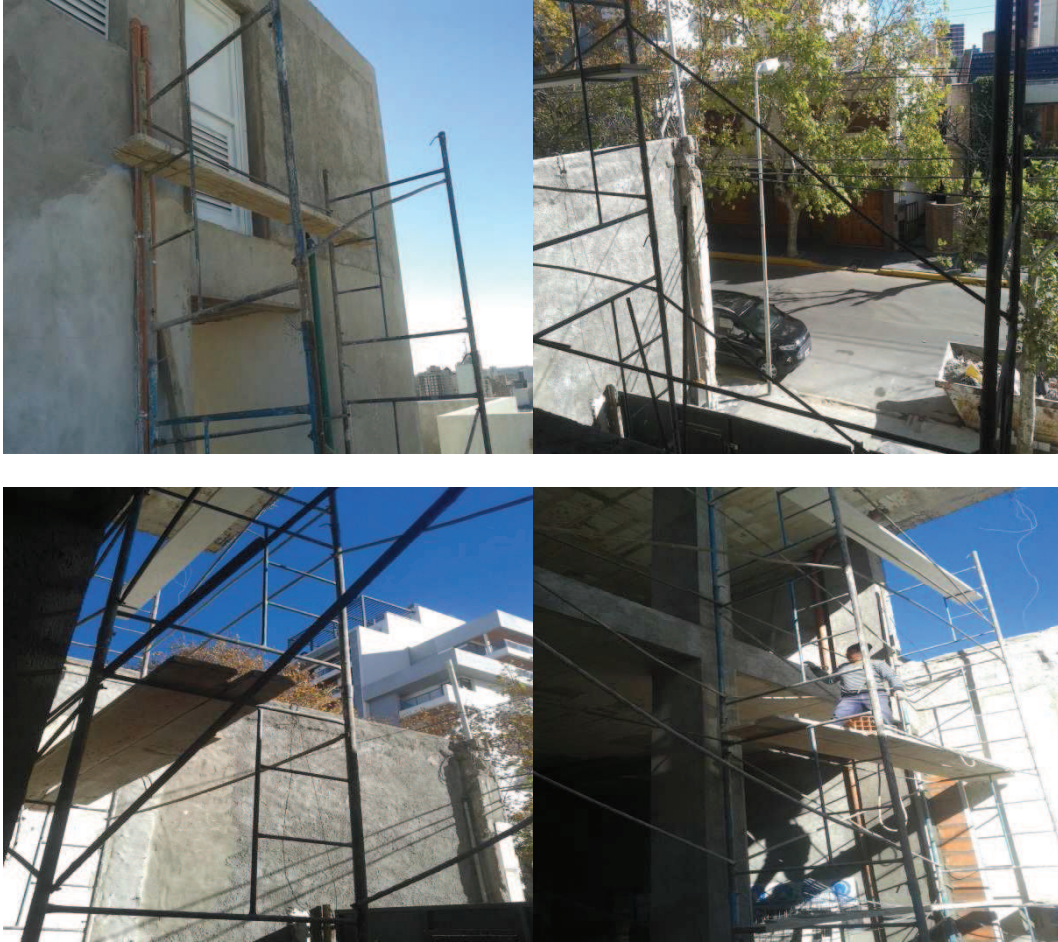
- Se recomienda regularizar el armado de los andamios tubulares ubicados en planta baja y terraza del edificio. Esto es proveer de riendas faltantes. Ver fotografía

- Se recomienda que la plataforma de trabajo de los andamios tubulares sea de 60 cm de ancho. Ver fotografía.
- Se recomienda vallar y señalizar en planta baja la zona de influencia de los andamios tubulares. A fin de evitar accidentes por caídas de objetos.

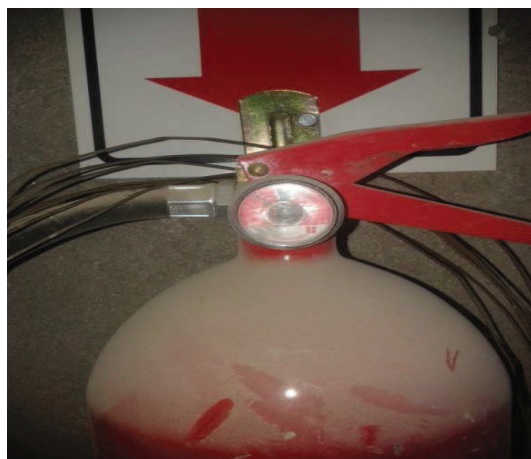
- Se recomienda hacer recargar el matafuego que se encuentra en obra. Ver fotografía.

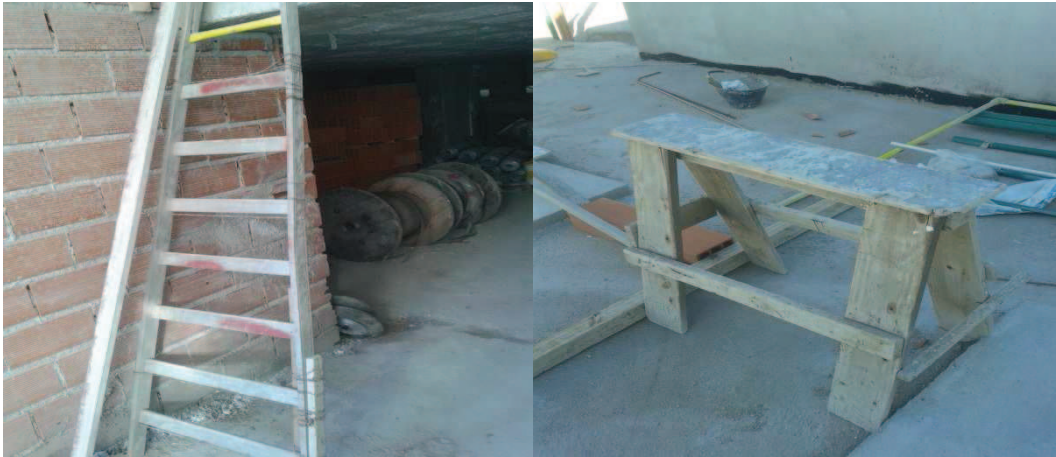
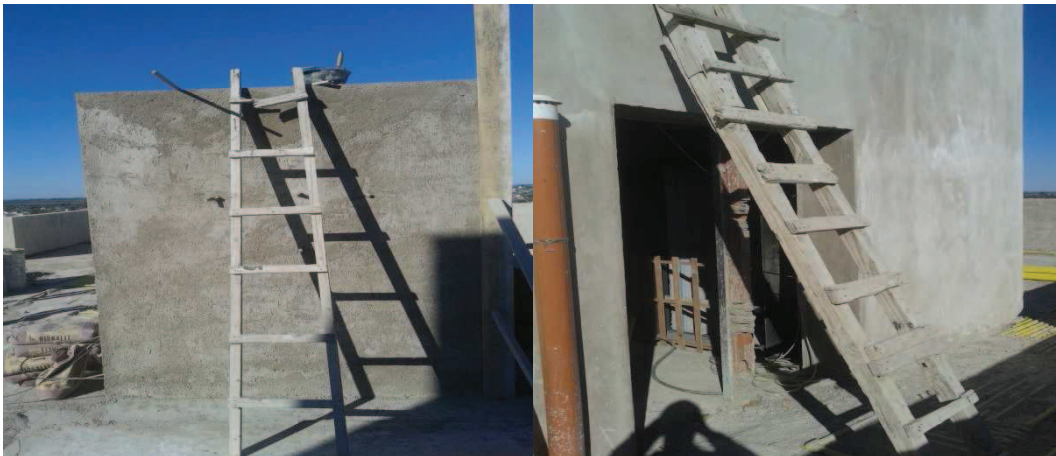
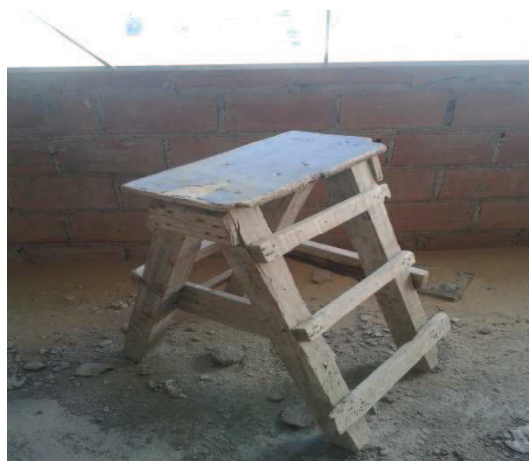
- Se recomienda utilizar solamente escaleras y caballetes homologados en obra.
Ver fotografía.

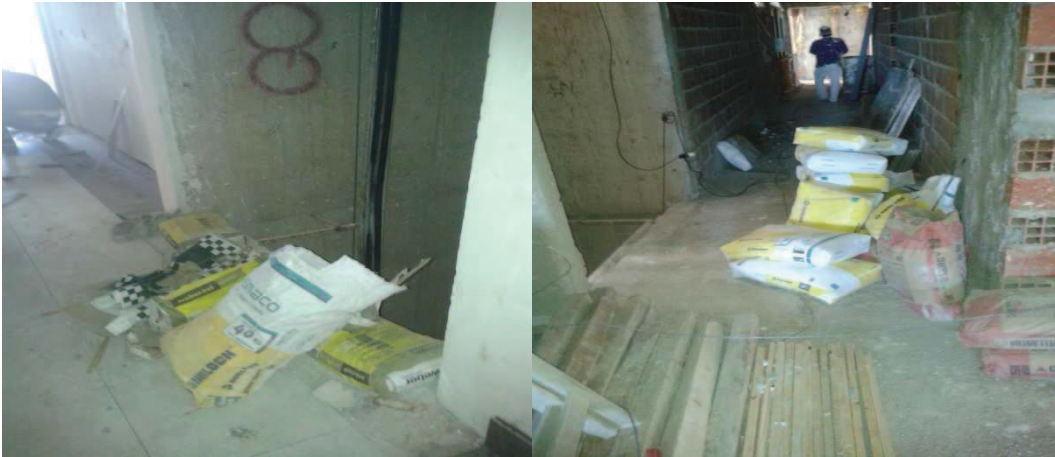
- Se recomienda no acopiar materiales (maderas, bolsas, etc.) en bordes de losas, a fin de evitar la caída o voladura de los mismos. Ver fotografía.
- Se recomienda mantener orden y limpieza en obra. Especialmente en planta baja y zonas de circulación. Ver fotografía.

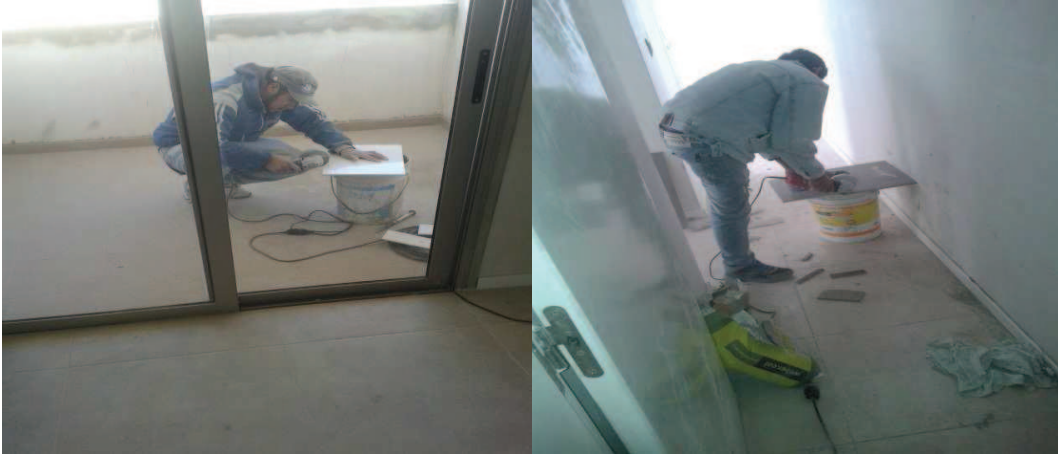
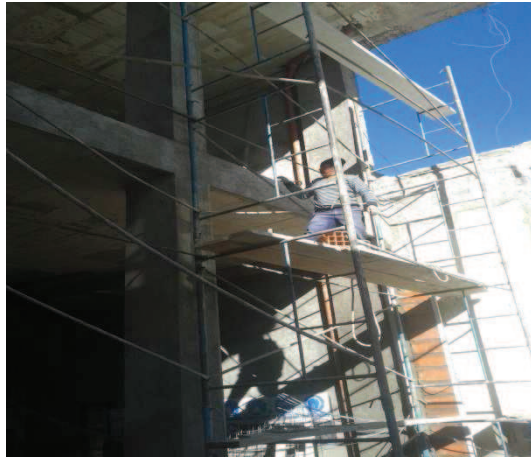
- Se observa la falta de uso del arnés de seguridad al momento de realizar trabajo en altura. Se recomienda el uso y la conservación del mismo, a fin de evitar caídas de altura. Este debe permanecer amarrado a un punto fijo independiente. Ver fotografía.
- Se observa la falta de uso de calzado de seguridad y del protector ocular en obra. Se recomienda nuevamente el uso y la conservación de los mismos. Ver fotografía.
- Se recomienda nuevamente que el Supervisor o Encargado de obra controle que los trabajadores a su cargo cumplan con las normas de Higiene y Seguridad definidas y con la obligación de usar los Elementos de Protección Personal que la empresa provee.

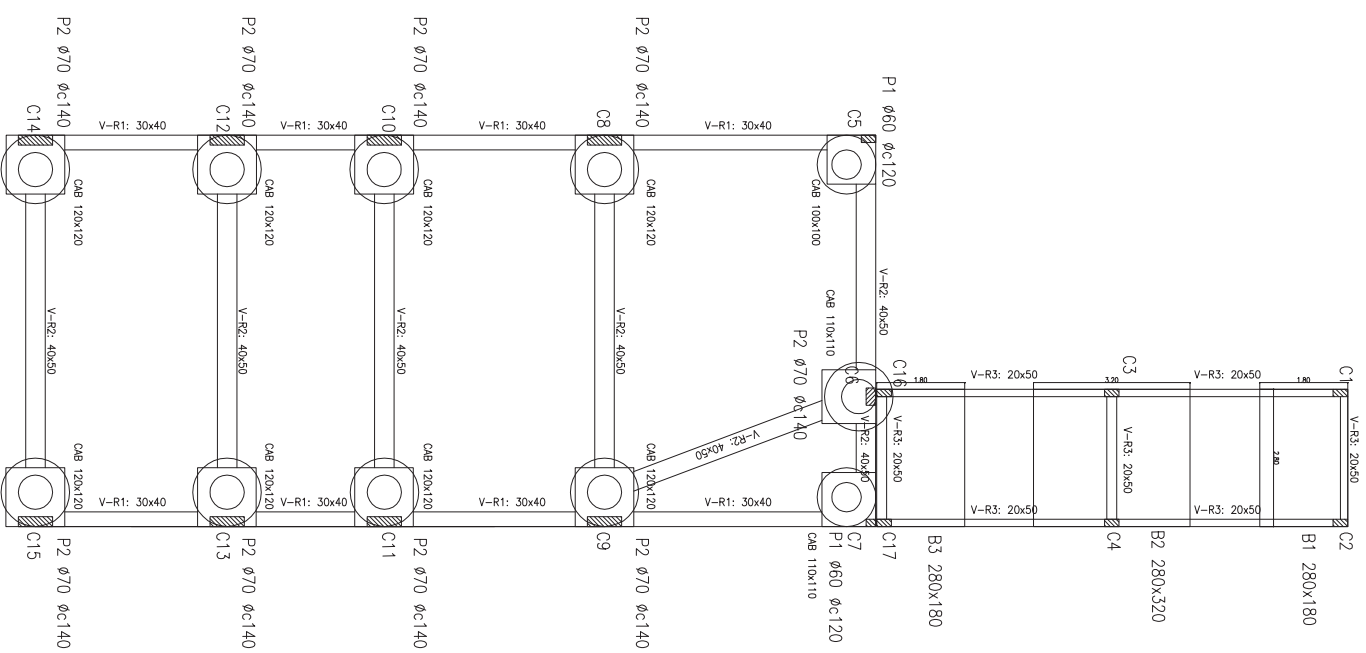
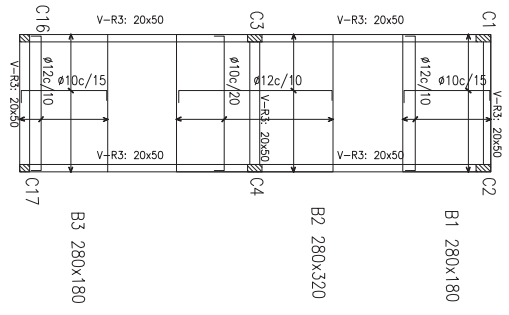
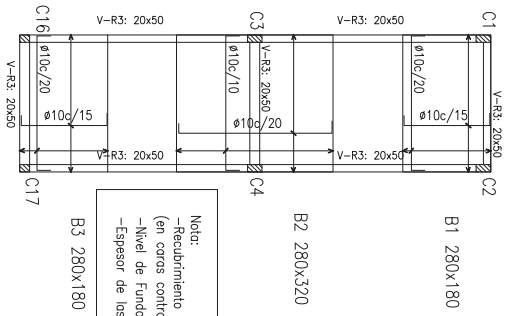
PLANTA DE FUNDACIONES

MATERIALES
Hormigon H-17
Acero ADN 420

Nota:
-Recubrimiento mín. = 4cm
(en coras contra el suelo)
-Nivel de Fundacion: -1.1m
-Zona crítica: 2 veces la altura de la viga medido desde los bordes de apoyo

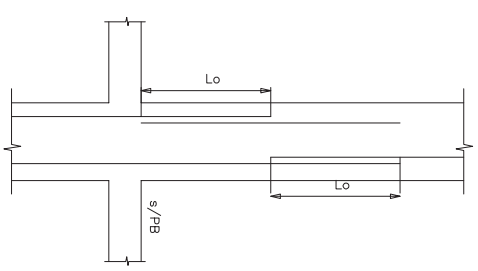
ESQUEMA EMPALMES DESFASADOS EN ALTURA

Notas Armaduras de Columnas:
 -Empalmar fuera de los nudos.
 -Los empalmes de los barras no deben ser todos juntos
 -se deben separar como mínimo en 2 tramos, respetando
 las longitudes de empalmes siguientes para cada caso de b
 -ø20: lo=140cm
 -ø16: lo=120cm
 -ø12: lo=100cm
 -Recubrimiento mínimo 2cm a estribo.

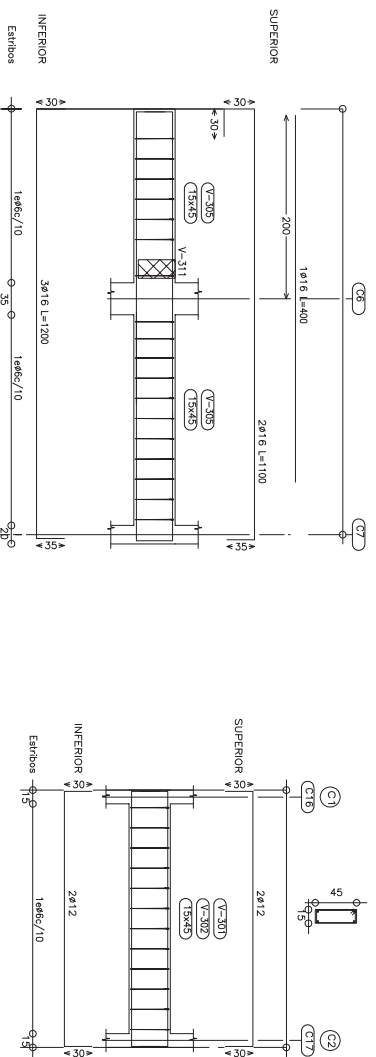
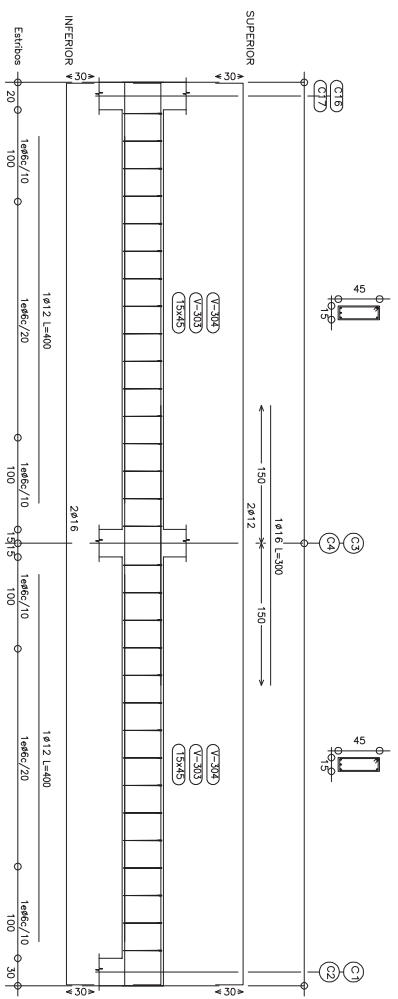
OBRA:	Edificio Puerta del Sol II Anexo	DIBUJO:	
UBICACION:	Hipólito Yrigoyen 1231	APROBADO:	
PLANO:	Armadura de vigas s/1ºP II	FECHA:	04-04-2014
		ESCALA:	REV.
		1:40	
		PLANO N.º:	09-010

MATERIALES
 Hormigon H-21
 Acero ADN 420

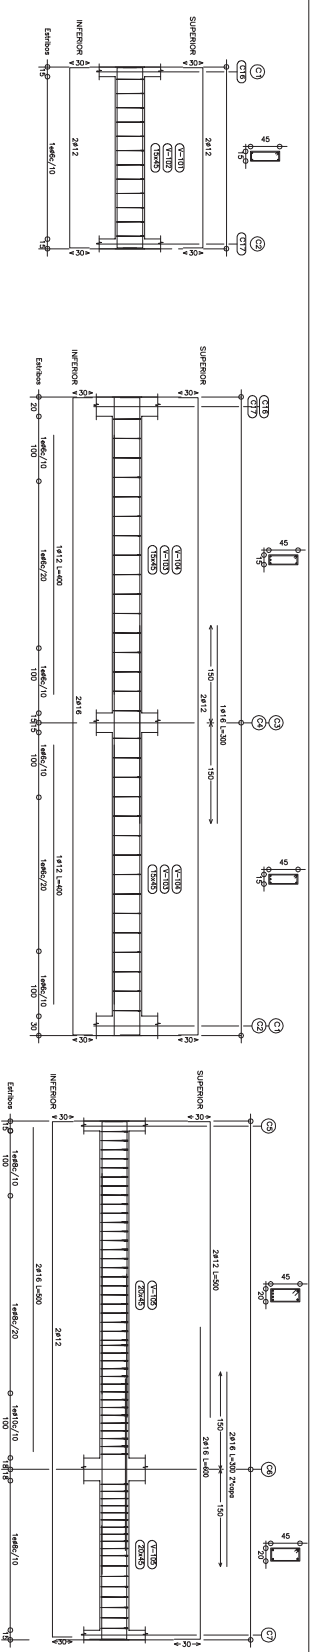
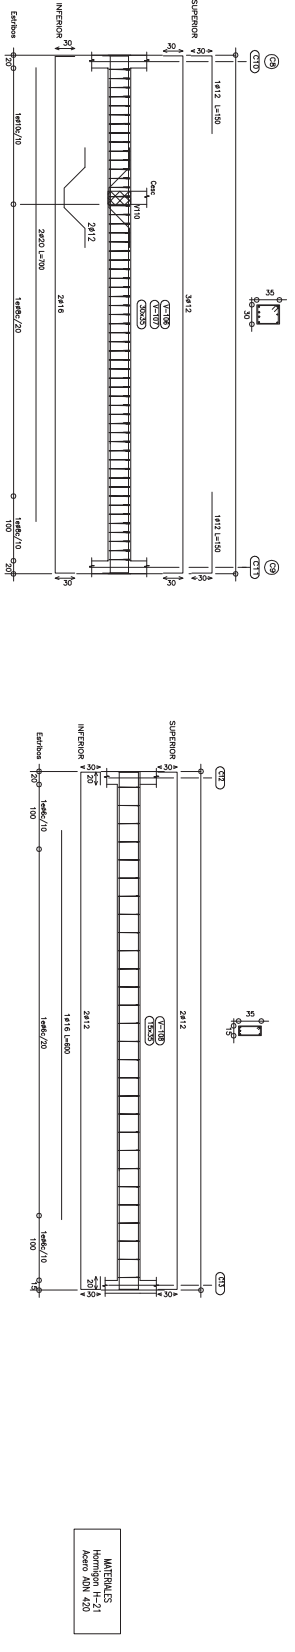
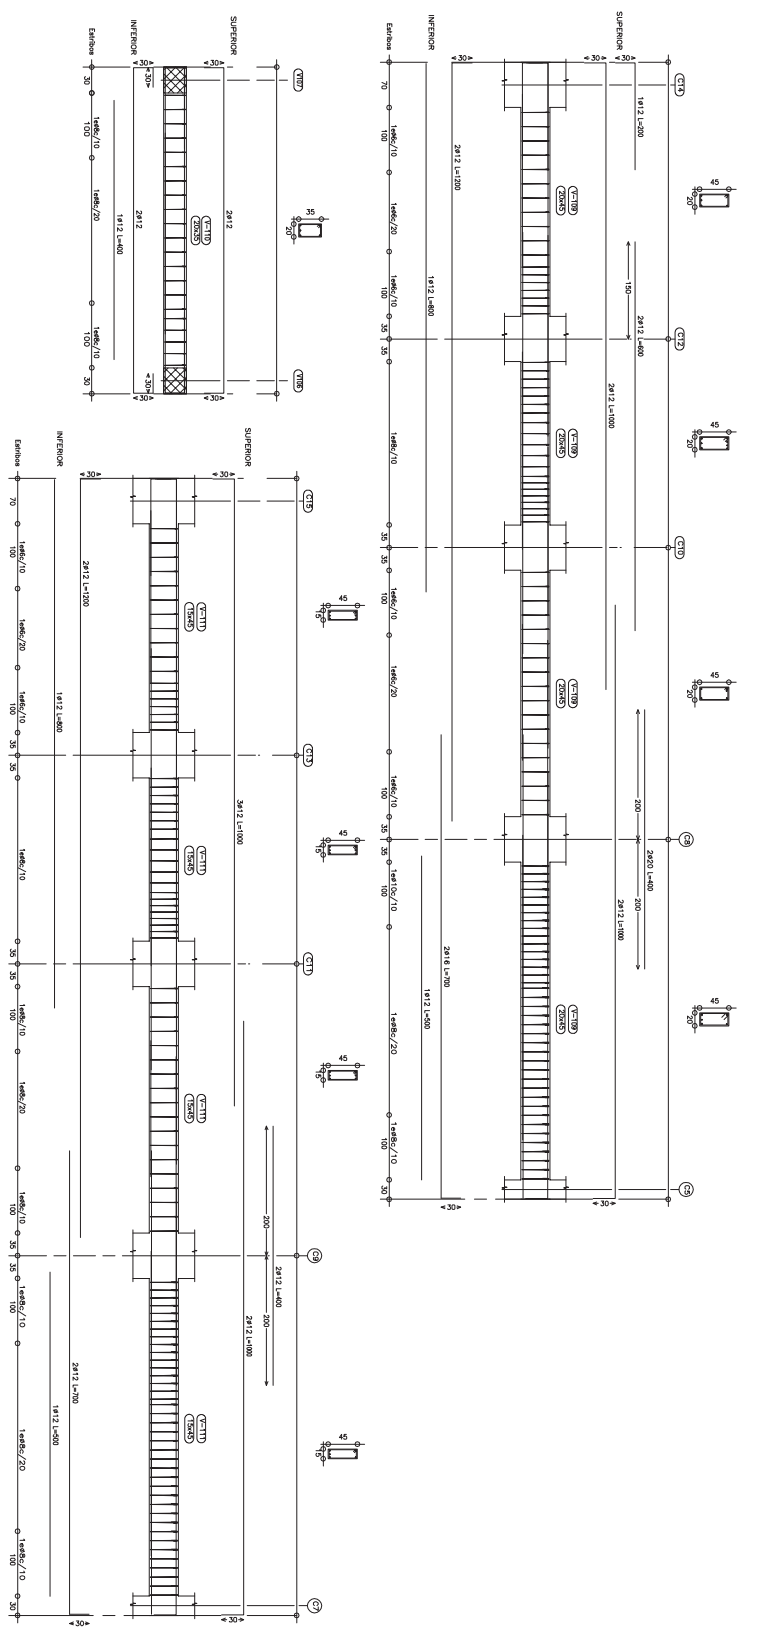
PLANO N:09-007

MATERIAIS
 Horizontal H-21
 Apoio AIN 420

CONSTRUÇÃO: PLANO: Armadura de vigas S/PB

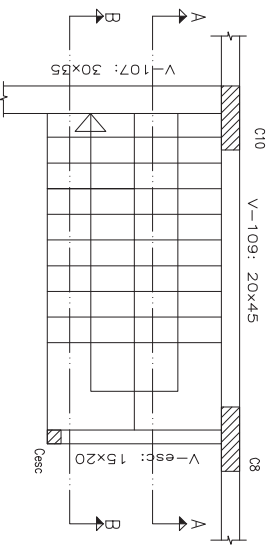
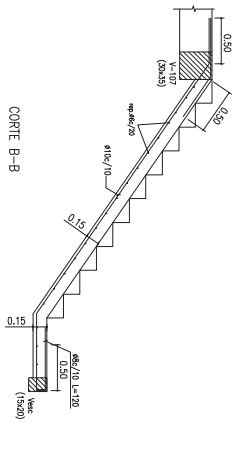
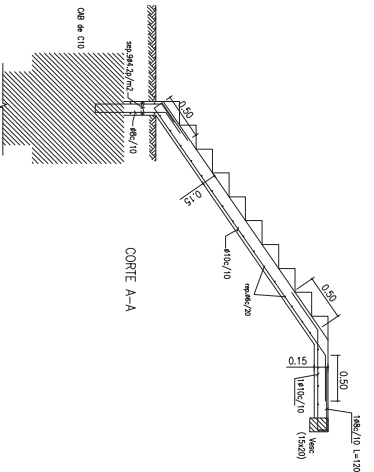
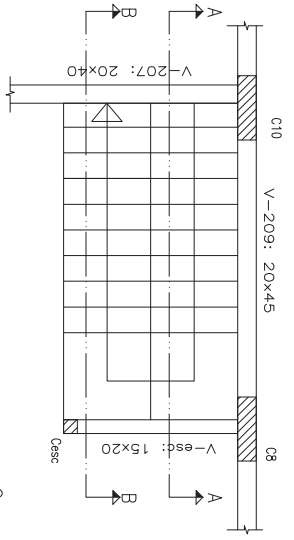
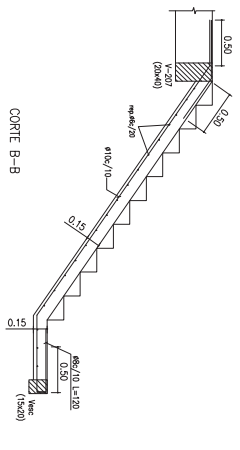
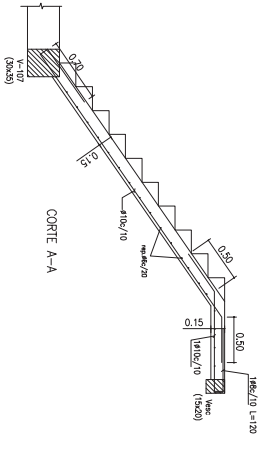
10	
9	
8	
7	
6	
5	
4	
3	
2	
1	
No. POR:	MODIFICACIONES
DIBUJO:	
APROBADO:	
FECHA: 04-04-2014	
UBICACION: Hipólito Yrigoyen 1231	
OBRA: Edificio Puerta del Sol II Anexo	
PLANO: Armado Escaleras	
1:40	REV:
PLANO N.: 09-006

Cesc-15x15

Vesc-15x20

MATERIALES
Hormigon H-21
Acero ADN 420
