SEGUIMIENTO DE CONTROL DE CALIDAD
Obra de Duplicación de Calzada
Ruta Nacional N° 9 Norte
Juárez Celman - General Paz
Provincia de Córdoba

- INFORME TÉCNICO FINAL -

PRÁCTICA SUPERVISADA DE LA CARRERA INGENIERÍA CIVIL

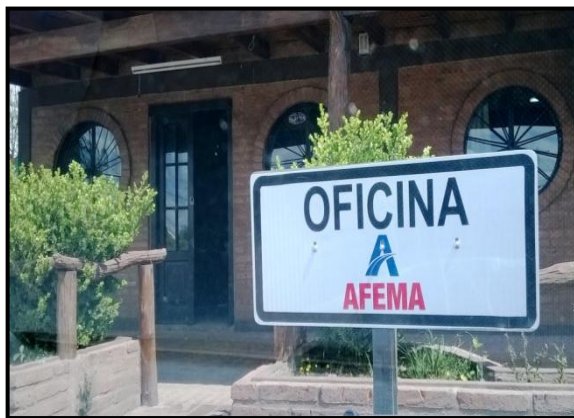
Imag. 2—1 Obrador en localidad de General Paz

El obrador se colocó en la localidad de General Paz, alquilándose oficinas para los ingenieros de la empresa, como así también para los inspectores de vialidad provincial. En el mismo predio alquilado, se instaló un laboratorio móvil, como extensión del laboratorio central, para llevar a cabo tareas principalmente de campo.

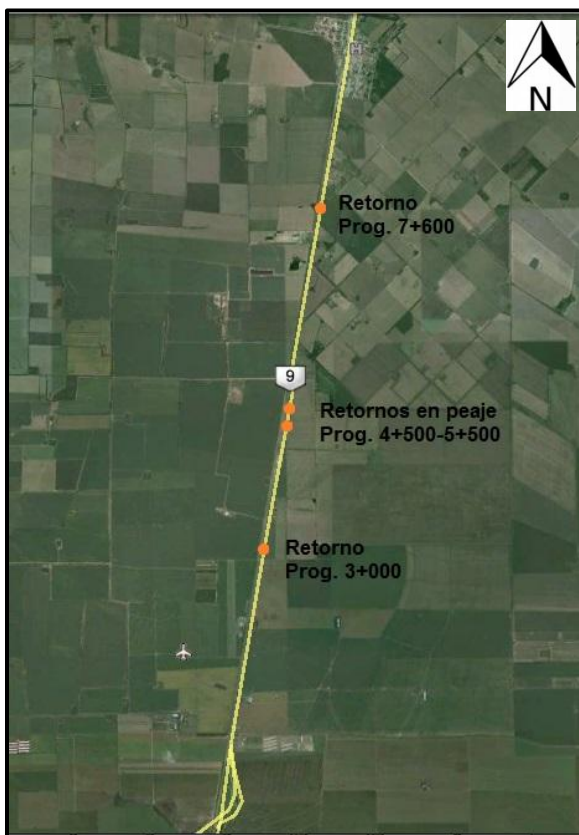
Fig. 2—5 Retornos proyectados (Elaboración propia)

Se han dispuesto realizar 4 (cuatro) retornos en el desarrollo de los 10km de obra; atendiendo para esto las características apropiadas dado que estos son los puntos que generan importantes demoras dentro de una red vial.

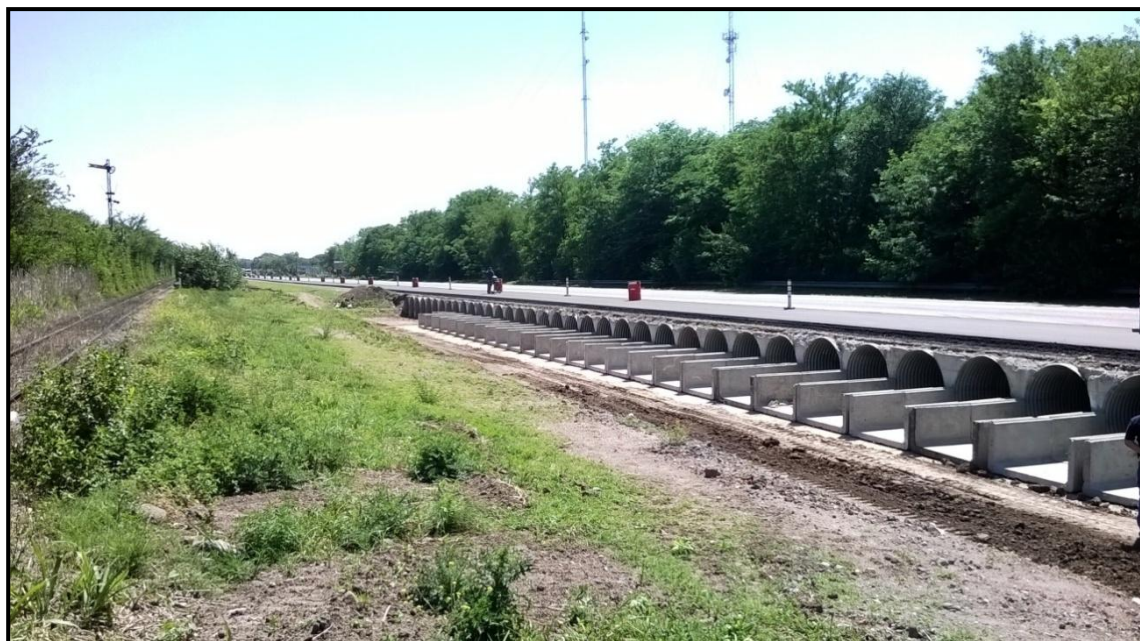
Imag. 2—2 Ensanche de alcantarillas transversales, con mas de 30 bocas.

Se establecieron dos modelos de alcantarillas a utilizar según sea el caso: alcantarillas modulares de hormigón pre-moldeadas en forma de U, o bien, un conjunto de tabiques y losas de hormigón armado.

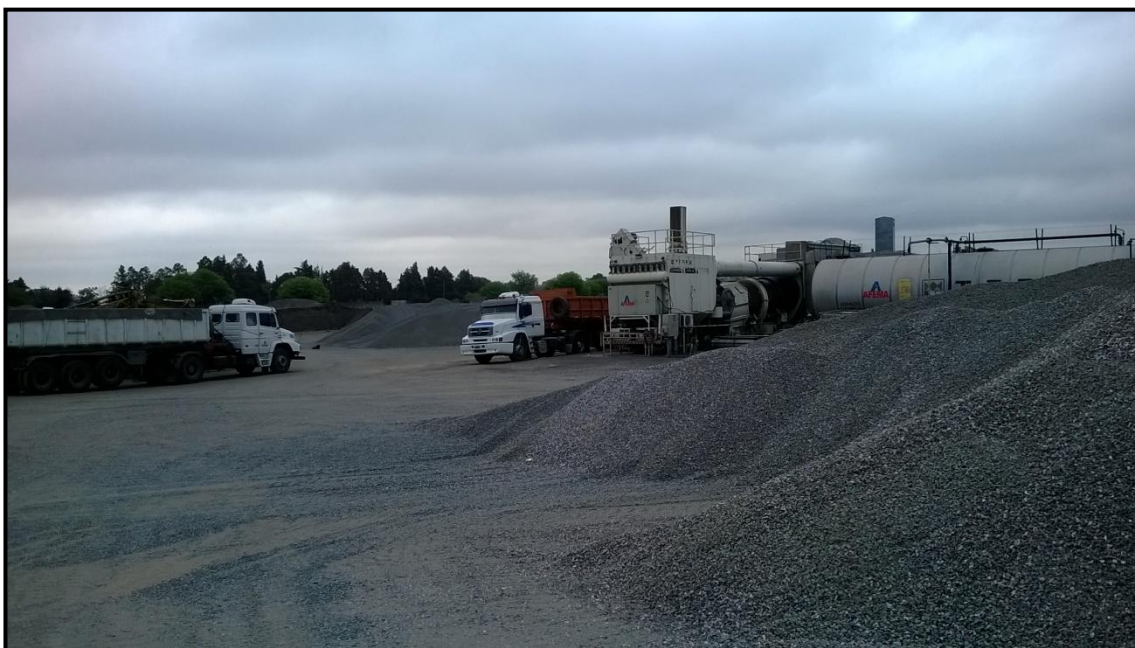
Imag. 3—1 Acopios triturados y camiones descargando material

La zona designada para acopios cuenta con: piedras trituradas de varios tamaños, agregado grueso y agregado fino de diferentes canteras proveedoras. En esta zona juega un papel muy importante la figura del personal a cargo de la pala de carga frontal, designado como Palero. Él es quien realiza los acopios cuando llega

el material de las canteras, y quien, al momento de requerirlo las plantas productoras, abre los acopios para abastecer a las mismas con material de cierta humedad y homogeneidad necesarias para el caso. Es por esto el palero, participe en la calidad final de las mezclas.

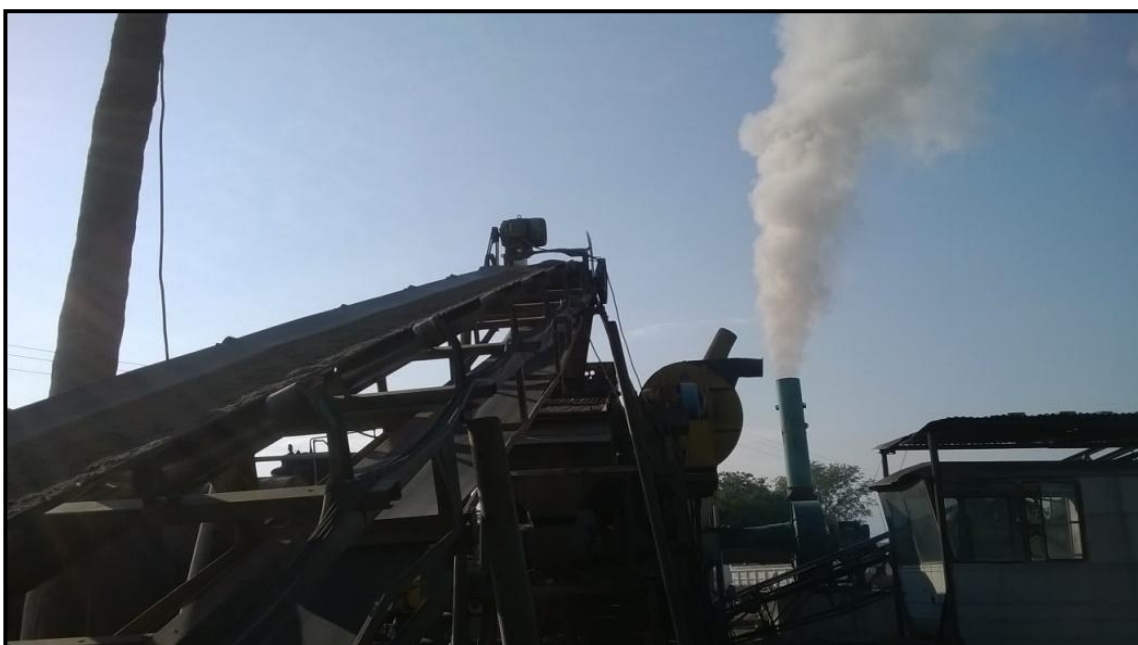
Imag. 3—3 Planta de asfalto en funcionamiento

Ambas plantas elaboran las mezclas en caliente, por lo que resulta necesario un proceso previo de secado y calentamiento de los áridos, que no existe en el caso de plantas de mezclas en frío. Se usa en este caso cemento asfáltico, lo que a su vez justifica el calentamiento al cual son sometidos los áridos, necesario para la mezcla, ya que se debe reducir la viscosidad del betún.

El plantista juega un rol fundamental en el proceso productivo, ya que es él, como primer observador, quien establece si la mezcla cumplirá o no con los parámetros, llevando a cabo correcciones durante la producción para encaminarla a las exigencias establecidas. Por supuesto, que el control de calidad de la empresa no recae en este puesto, sino que luego las mezclas son sometidas a diversos ensayos por parte del laboratorio, como así también previamente los materiales que la constituyen. Pero si vale recalcar esta primera observación realizada por el plantista, en prácticamente todos los casos acompañado por el laboratorista encargado de mezclas asfálticas, que detecta las primeras anomalías que en muchos casos se pueden resolver ajustando velocidades de cinta, o variando la temperatura a la que se trabaja; anticipándose así a posibles disconformidades futuras de la mezcla y evitando una posible sanción por el comitente.

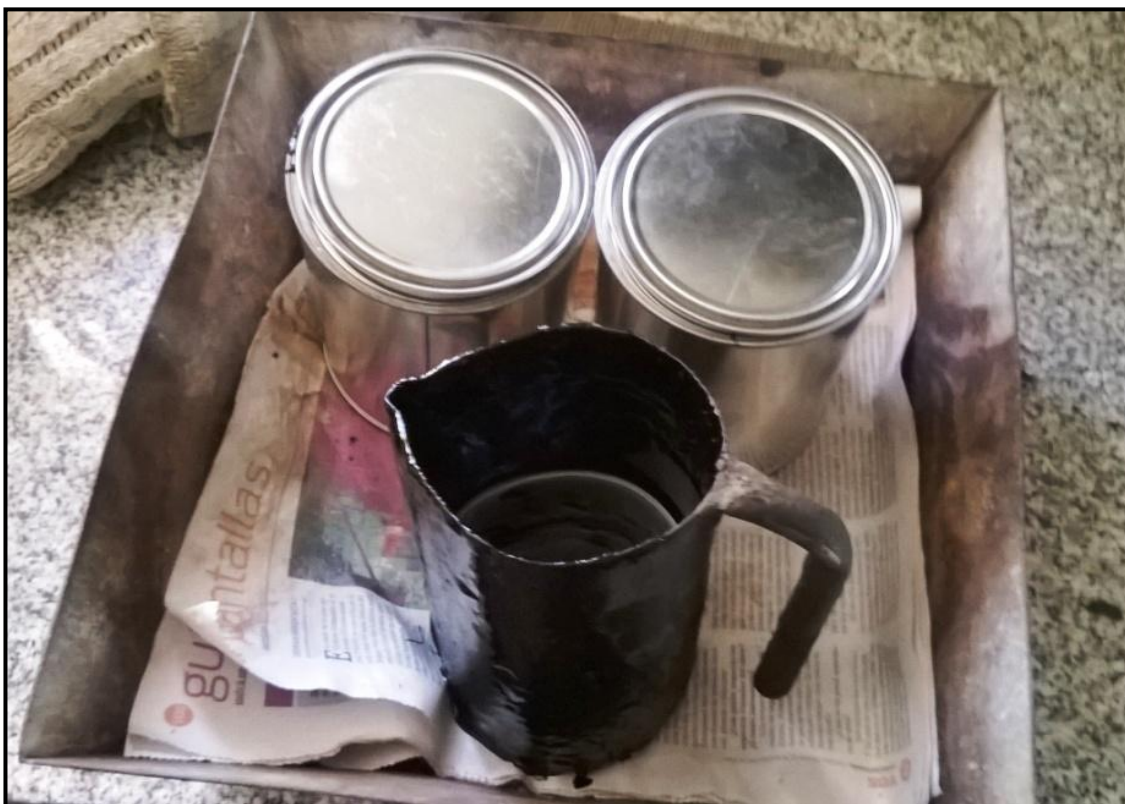
Imag. 4—3 Instrumental para tomado de muestra

La empresa adquirió como forma de trabajo, realizar el ensayo de viscosidad rotacional con la máquina de Brookfield a cada camión que ingresó al predio con cemento asfáltico. Para realizar el ensayo, no se utilizó la muestra que envió el proveedor, sino que, personal del laboratorio tomó una muestra del camión, una vez que éste había calentado el material bituminoso. Como se puede observar en las Imágenes 4-3 y 4-4.

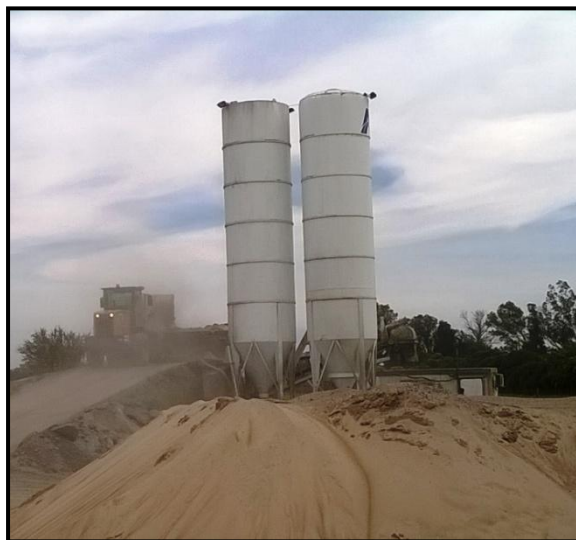
Imag. 4—5 Tolvas de cemento portland

Este componente llegaba a la empresa a granel, donde se lo almacenaba en las tolvas.

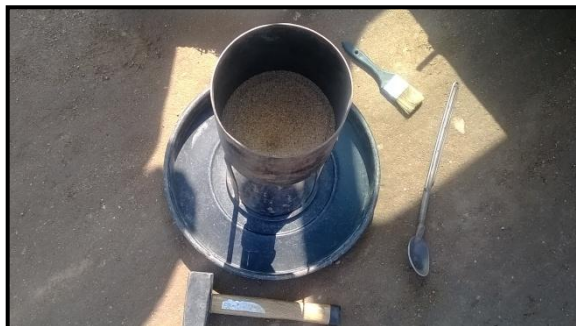
Imag. 5—2 Instrumental para control de densidad, cono de arena.

luego, se completaron en el laboratorio calculando los pesos de la arena normalizada, determinando el volumen y peso del suelo extraído de la capa de subrasante y culminando con la Densidad de Suelo Seco a comparar con la Densidad del ensayo de Proctor sobre ese mismo tipo de suelo.

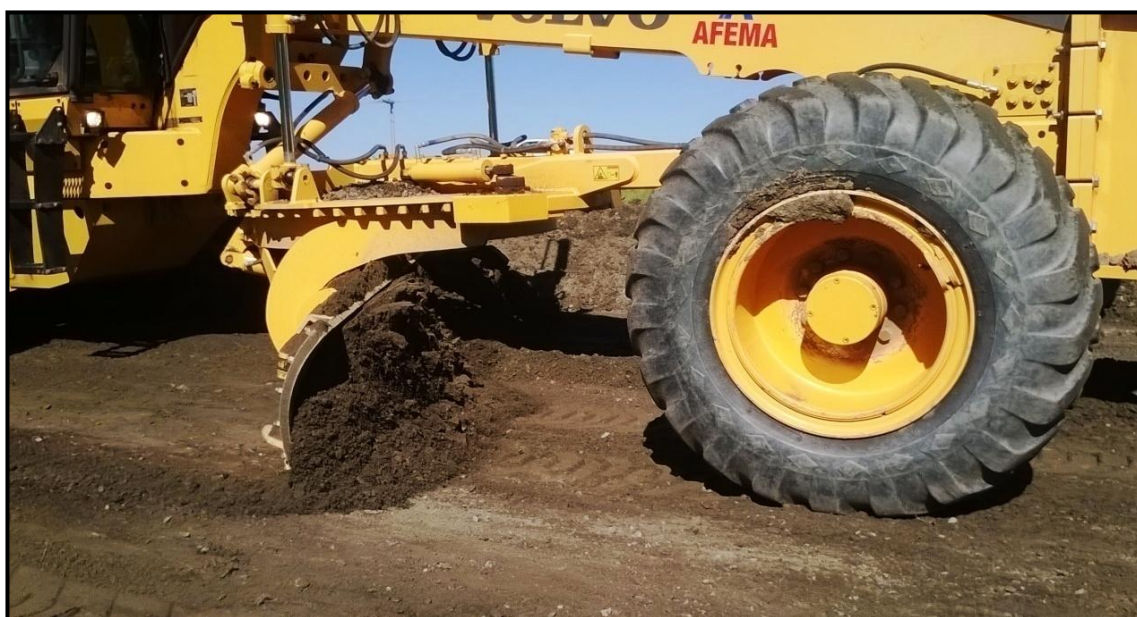
Imag. 5—3 Motoniveladora distribuyendo material

Por encima de la subrasante se colocó una base granular, de 0.20m de espesor y 3.85m de ancho. Como ya fue explicado, la obra solo avanzó con sus trabajos sobre el carril Norte-Sur proyectado.

Esta capa estructural, junto con las asfálticas que están por encima, tiene el propósito de distribuir las cargas del tránsito sobre la subrasante.

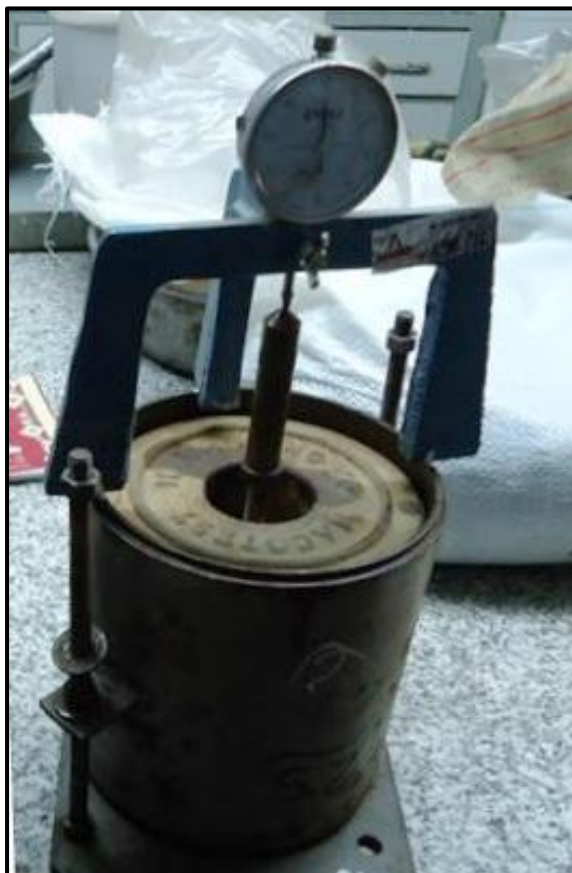
Imag. 5—4 Instrumental ensayo CBR

El valor soporte, o sus siglas en ingles C.B.R. (California Bearing Ratio) es una medida de la resistencia al esfuerzo cortante de un material granular, bajo condiciones de densidad y humedad controladas.

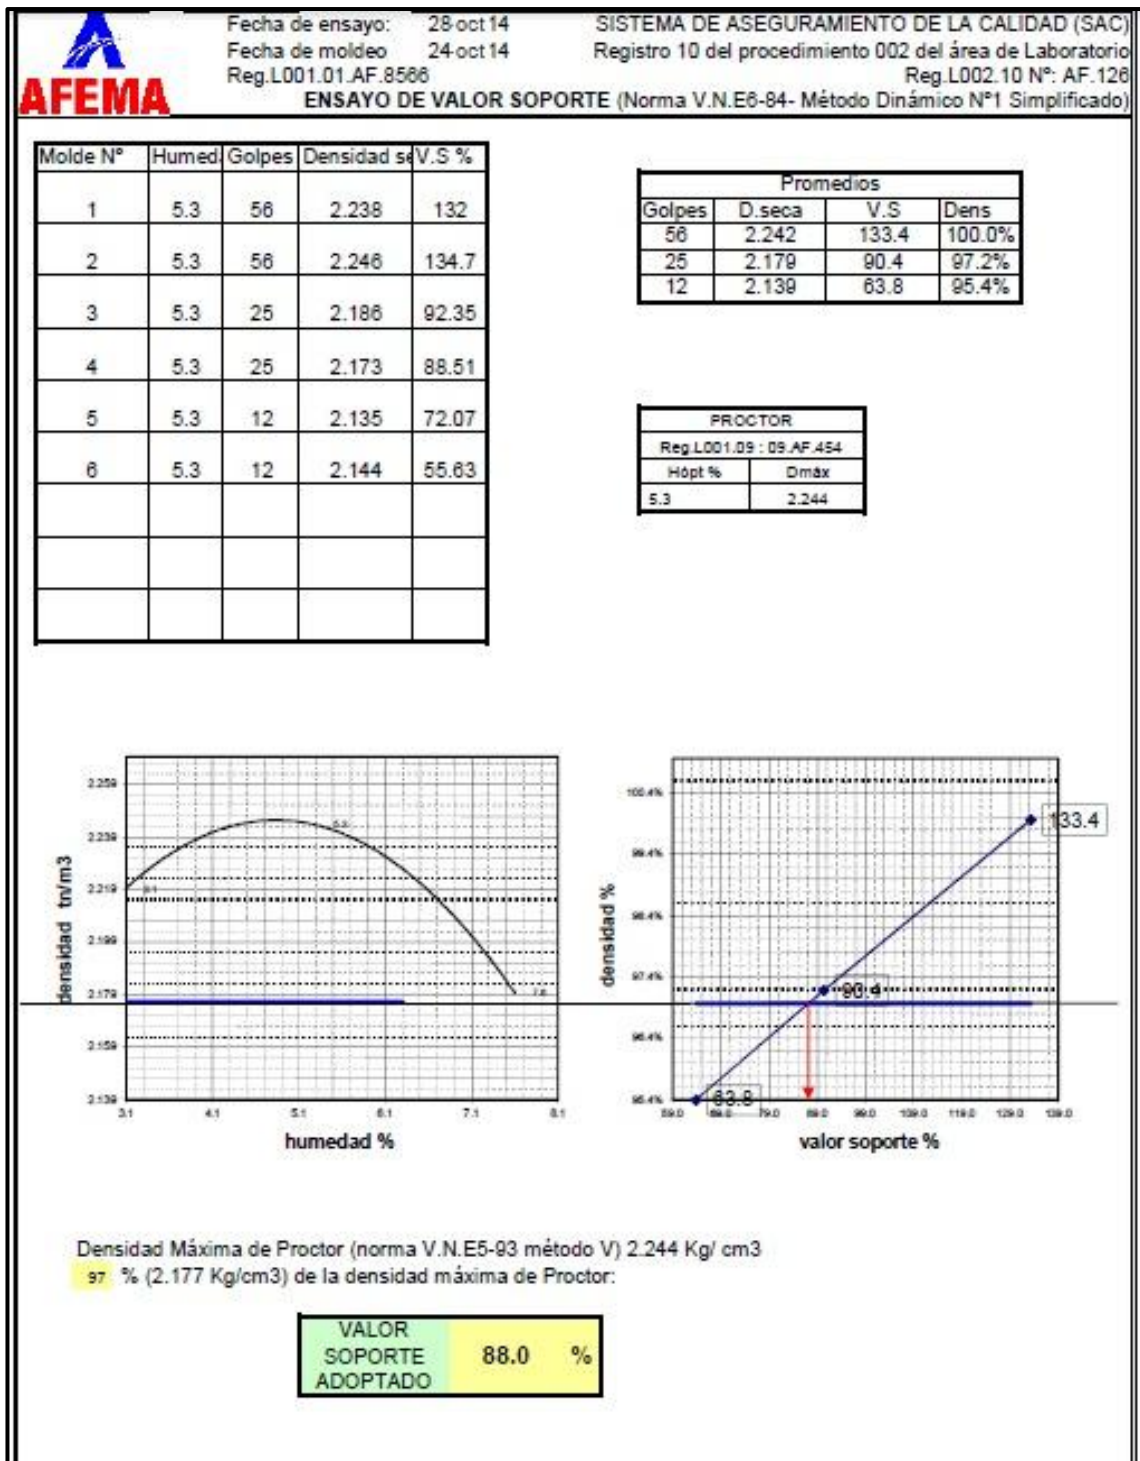
Fig. 5—7 Resultados ensayo CBR Base granular

Utilizando la densidad del 97%, de la densidad máxima del ensayo Proctor, entramos a la gráfica de Valor soporte vs Densidad Seca; y así obtenemos el Valor soporte Adoptado.

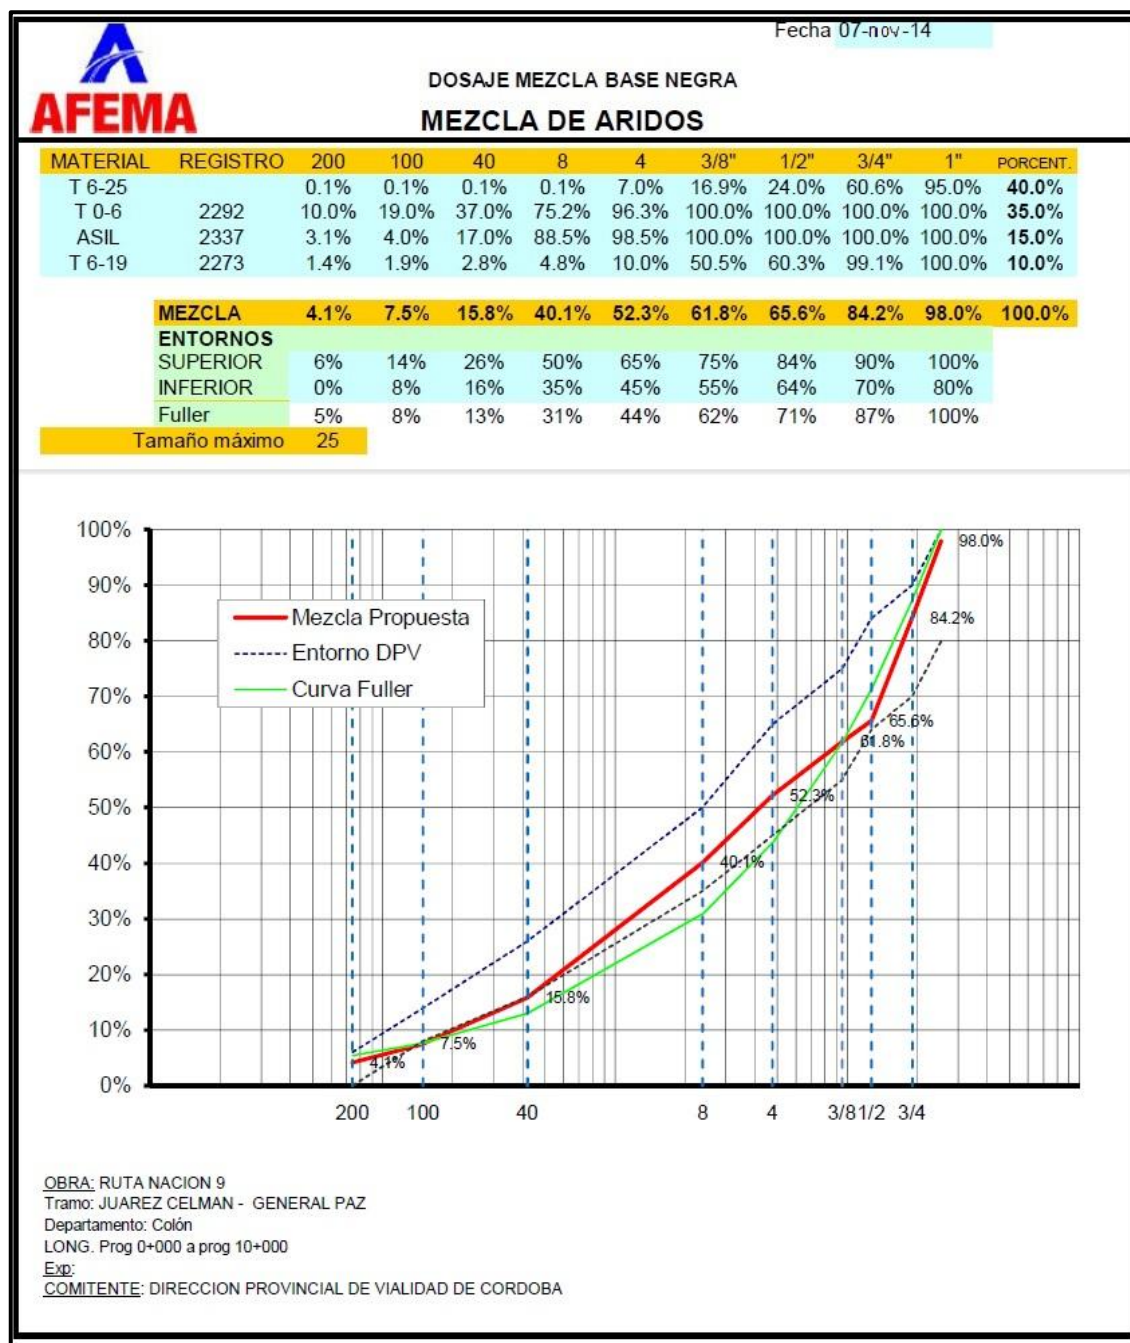
Fig. 5—8 Mezcal de áridos. Método Marshall (AFEMA SA)

El propósito del Método Marshall es determinar el contenido óptimo de asfalto para una combinación específica de agregados. El método también provee información sobre propiedades de la mezcla asfáltica en caliente, estableciendo densidades y contenidos óptimos de vacío que deben ser cumplidos durante la construcción del pavimento

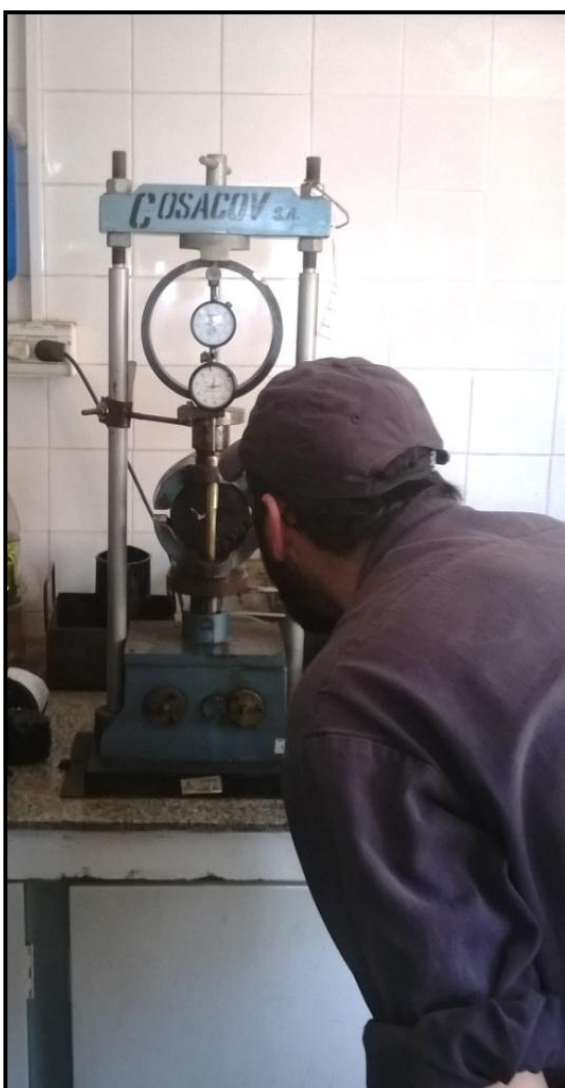
Teniendo la mezcla asfáltica constituida en el laboratorio, se procedió a llevar a cabo los ensayos correspondientes: determinación de la densidad Marshall, determinación de la estabilidad- fluencia Marshall y análisis de los vacíos.

Las probetas se ensayan aplicando cargas en sentido diametral por medio de un dispositivo compuesto de dos mordazas semicirculares cuyas dimensiones y demás características se indican en la norma correspondiente (VN-E9- 86).

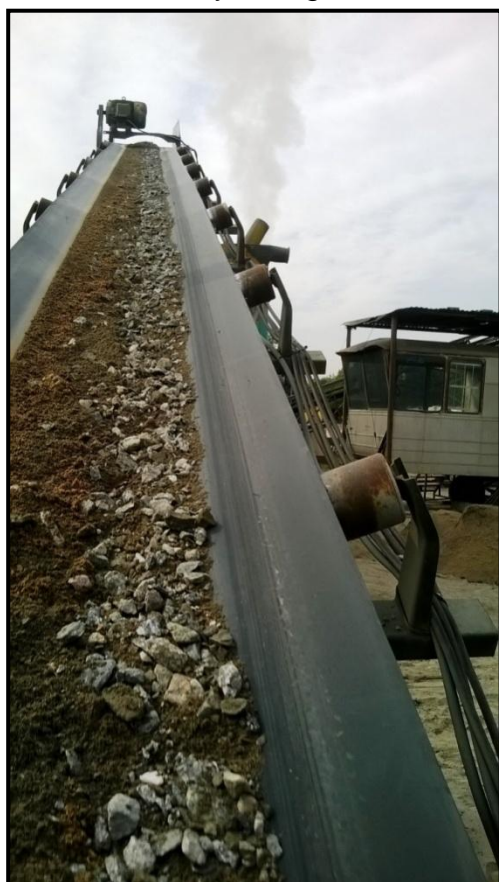
Imag. 5—6 Pastón seco en cinta transportadora

Hubo algunos casos en los cuales se alejaba la curva granulométrica de la mezcla de los entornos establecidos por el pliego; en estos casos se procedió a realizar el ensayo de granulometría de una muestra más representativa del llamado

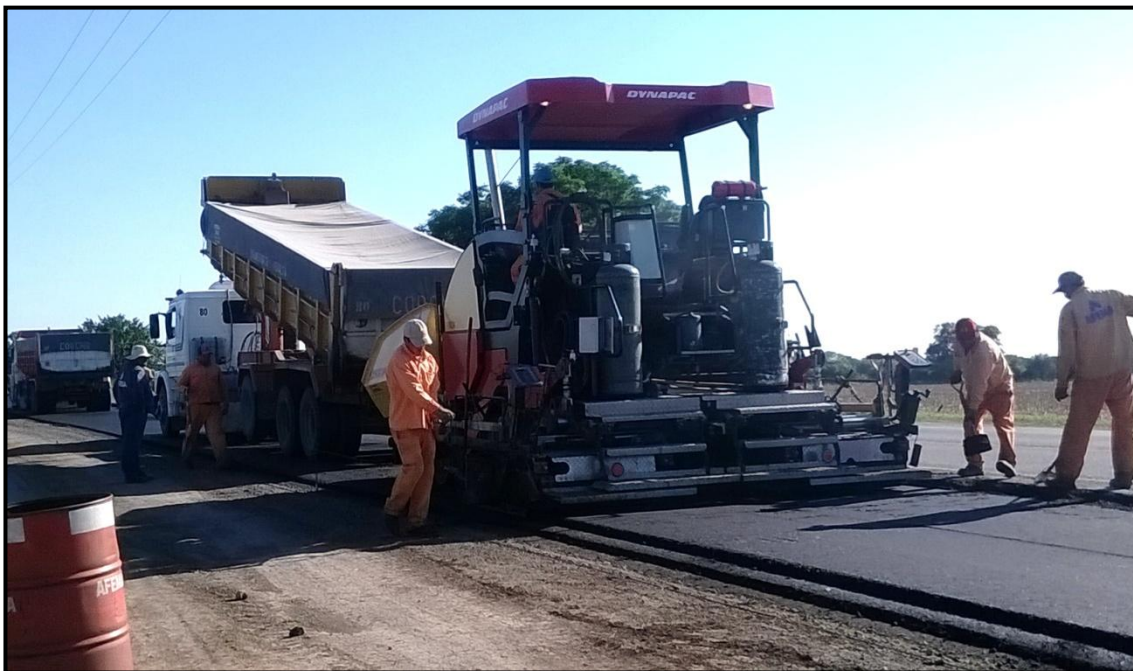
Imag. 5—7 Terminadora trabajando sobre el tramo

A medida que la mezcla asfáltica fue cargada en los camiones tipo bateas (con cargas de 35 Tn aproximadamente) éstos se dirigieron a los tramos en los cuales se estaba trabajando. La terminadora encargada de distribuir la mezcla sobre la Base Granular, ya imprimada con emulsión asfáltica, fue alimentada por las bateas. De esta manera se obtuvo el espesor necesario y el bombeo correspondiente. (Imagen 5-7)

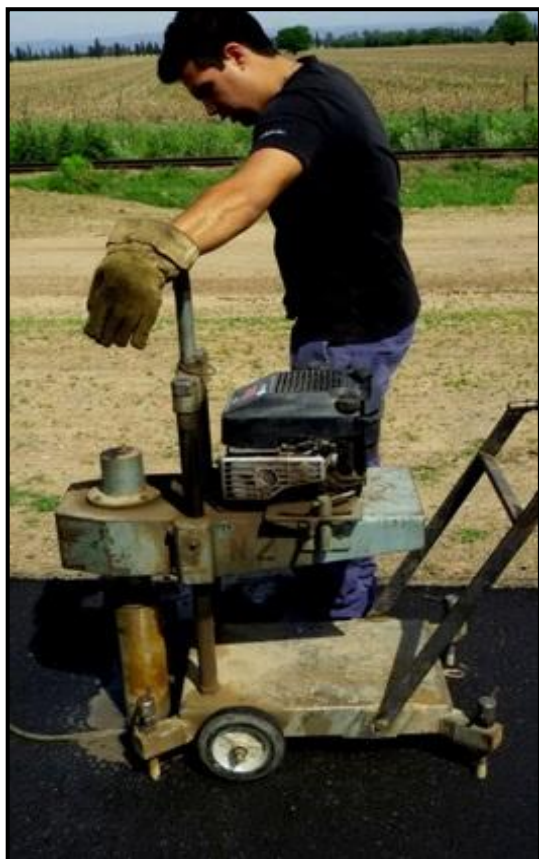
Imag. 5—8 Extracción de testigos de base asfáltica

Los pesos unitarios obtenidos de los testigos se compararon con los valores de densidad Marshall de las muestras de mezcla asfáltica tirada en el tramo en cuestión. De esta manera se fue determinando si la densidad en obra era acorde a lo establecido en los pliegos respecto a la densidad Marshall.

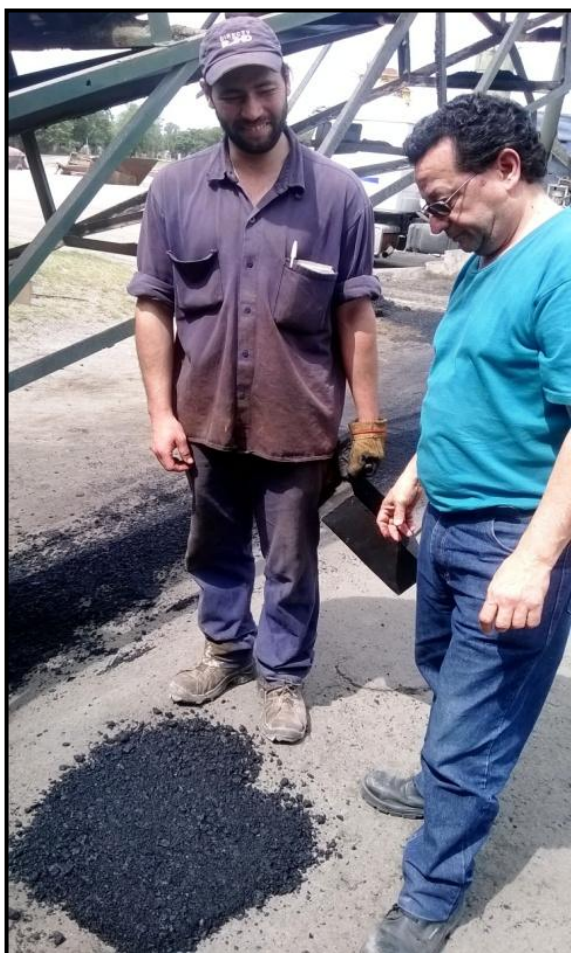
Imag. 5—9 Inspección visual de mezcla asfáltica

Por otro lado, en cuanto a la cantidad de asfalto, la calibración se realizó a medida que se producía la mezcla. Lo más importante en esta situación fue la inspección visual de la apariencia de la mezcla, el brillo y la consistencia que tenía al tacto; estos dos aspectos fueron determinantes para acercar la producción al contenido óptimo de asfalto.

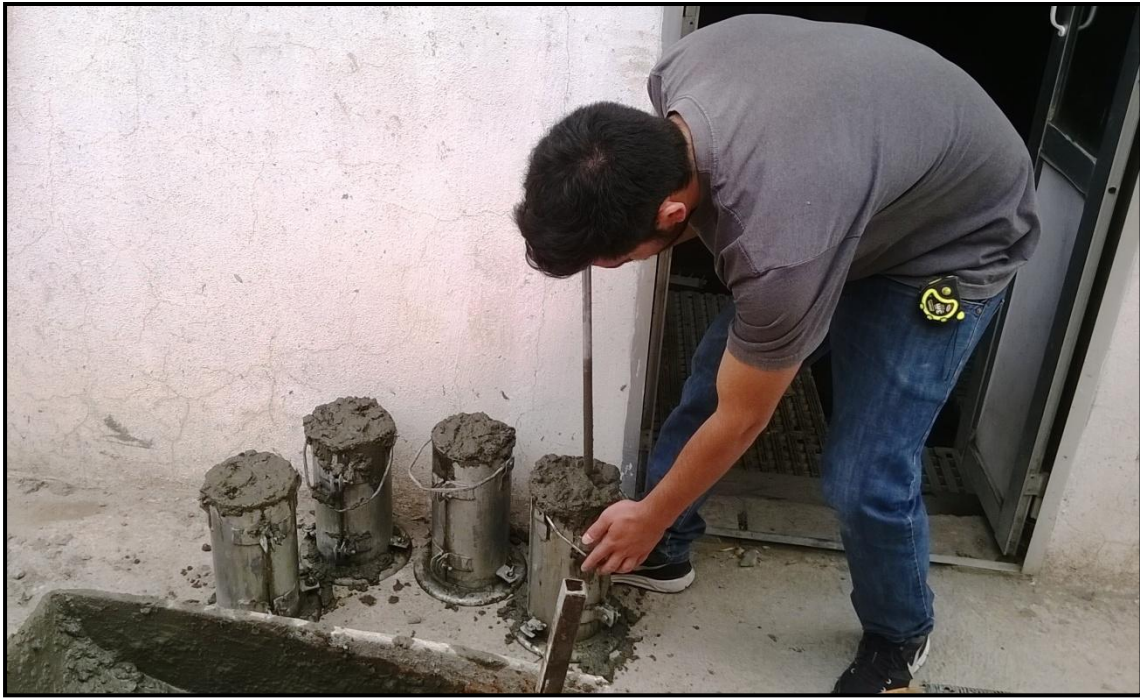
Imag. 5—11 Preparación de probetas de hormigón

Este ensayo comenzó con la confección de cuatro probetas, procediendo con métodos normalizados para su llenado y compactado. La finalidad de compactar el hormigón dentro de los moldes fue la de eliminar los huecos que pueden quedar dentro de la masa por diferencias en las formas y tamaños de los componentes que, al disminuir la sección de la probeta, le podrían hacer perder resistencia.

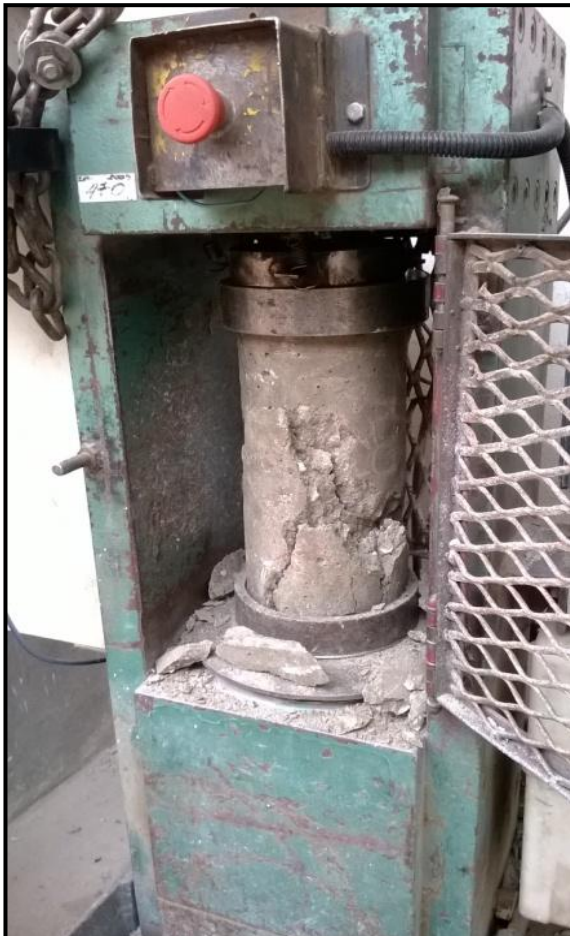
Imag. 5—12 Ensayo de resistencia a la compresión hormigón.

Este ensayo se realizó por medio de una prensa que comprime la probeta hasta provocarle la rotura a la misma, obteniendo de esta manera la carga de rotura. El valor que determinaba un cumplimiento o no acorde a los requerido, fue el que se obtuvo a los 28 días. El ensayo a 7 días, se realizó para poder analizar que comportamiento final tendría, utilizando la tabla de Ross, resultó en un indicador de la resistencia final de ese

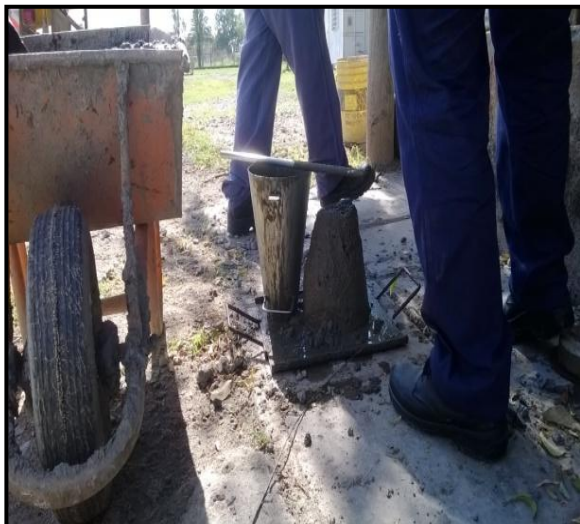
El hormigón muestreado para llevar a cabo el ensayo de resistencia a la compresión fue primeramente sometido a este ensayo de asentamiento, utilizando el cono de Abrams.

Se midió la diferencia de altura entre el cono de Abrams y el hormigón fresco sometido al ensayo, arrojando un resultado de 11cm.

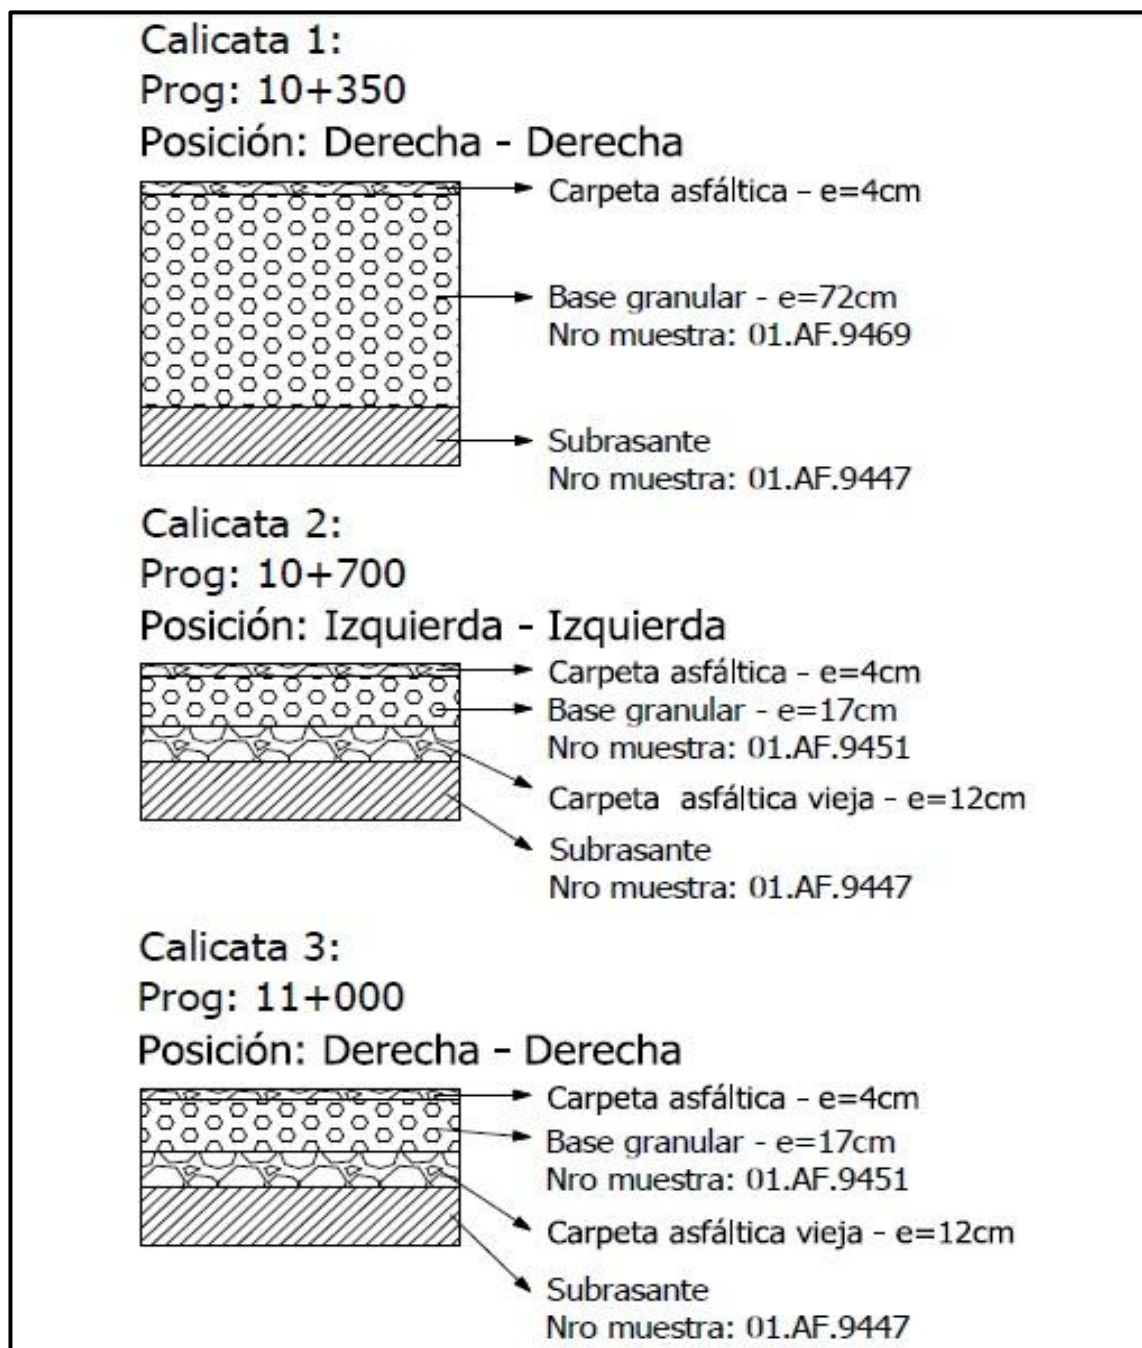
Fig. 8—1 Informe calicatas (AFEMA SA)

En primera instancia, lo que se realizó fue un informe de los diversos perfiles encontrados, con los espesores de los estratos, identificando el tipo de estructura,
