RECALCES ESTRUCTURALES EN IGLESIAS AFECTADAS POR ASENTAMIENTOS EN EL SUR DE LA PROVINCIA DE CÓRDOBA

E. S. Zanni

Eje Temático: 3. Intervención. Proyectos y obras. Técnicas de conservación, restauración y mantenimiento.

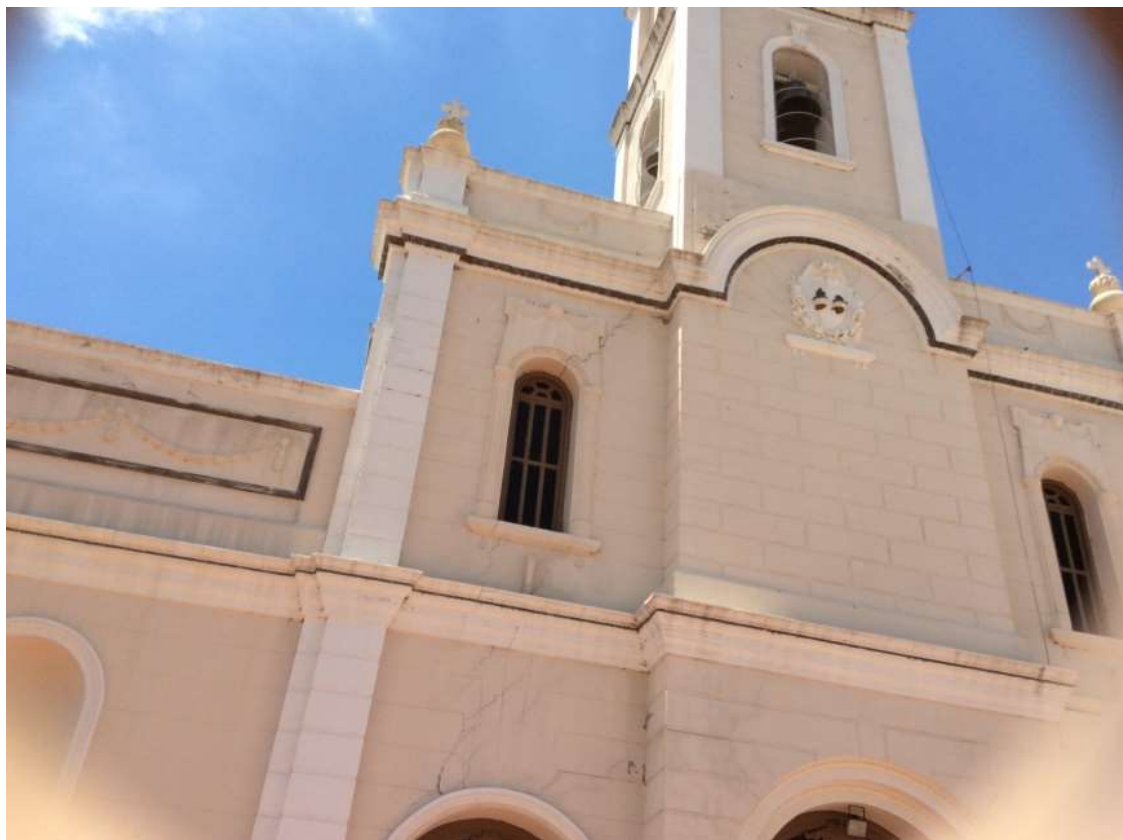
Foto 1

Tratándose de suelos altamente colapsables, el sobrehumedecimiento de los mismos, conlleva una importante pérdida de resistencia, lo que da lugar a los asentamientos diferenciales observados, y que en las columnas centrales alcanzan los 4 cm de descenso.

Dichos descensos puntuales inducen en las mamposterías deformaciones y esfuerzos de tracción que éstas, por su propia naturaleza, no pueden soportar. Eso determina la aparición de grietas parabólicas y diagonales, cuyo centro de radio apunta al foco de asiento (fotos 1 y 2). Asimismo, se ha producido el quiebre del intradós de los arcos del intercolumnio entre naves (foto 3), como también en el sector del altar.

Se transfirieron las cargas a horizonte firme no colapsable, consistente en un manto de tosca existente a una profundidad de 12 metros.

Para ello se ejecutó un recalde mediante 92 micropilotes hincados tipo Manesmann, con una capacidad de carga no inferior a 20 tn por unidad. La ubicación de los mismos se detalla en la Planta de Ubicación de Pilotes de la Figura 4.

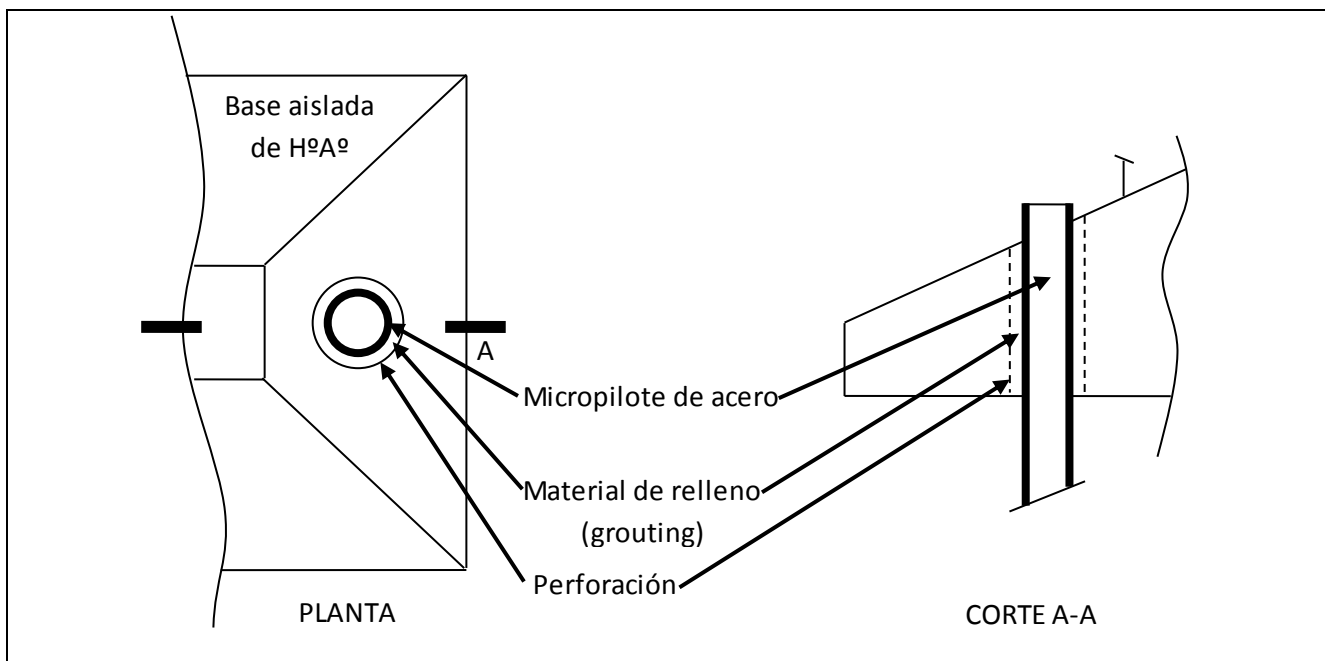
Figura 5 - Planta y corte de la forma de vinculación entre el micropilote y la base aislada.

2. Para las **bases aisladas** de hormigón armado, el procedimiento constructivo difiere ligeramente. Estos pilotes recibirán la carga de las bases aisladas a partir de la resistencia friccional que se produzca entre el hormigón de la base y el material que rellena el espacio entre la pared de hormigón perforada y el fuste de acero del micropilote, tal como se observa en la Figura 5. En este tramo de unos 20 cm, el micropilote llevará soldado un helicoide de hierro de 6 mm, con separación de paso de 5 cm. El relleno del anular de esa perforación se hará con cemento grouter. La cantidad de micropilotes requerida para el recalde se indica en la Planta de Ubicación de Pilotes. Para la perforación de la base se utilizó una corona de diamantes de manera de minimizar las vibraciones a inducir sobre la estructura y no generar esfuerzos no deseados sobre el suelo que converjan en asentamientos adicionales.

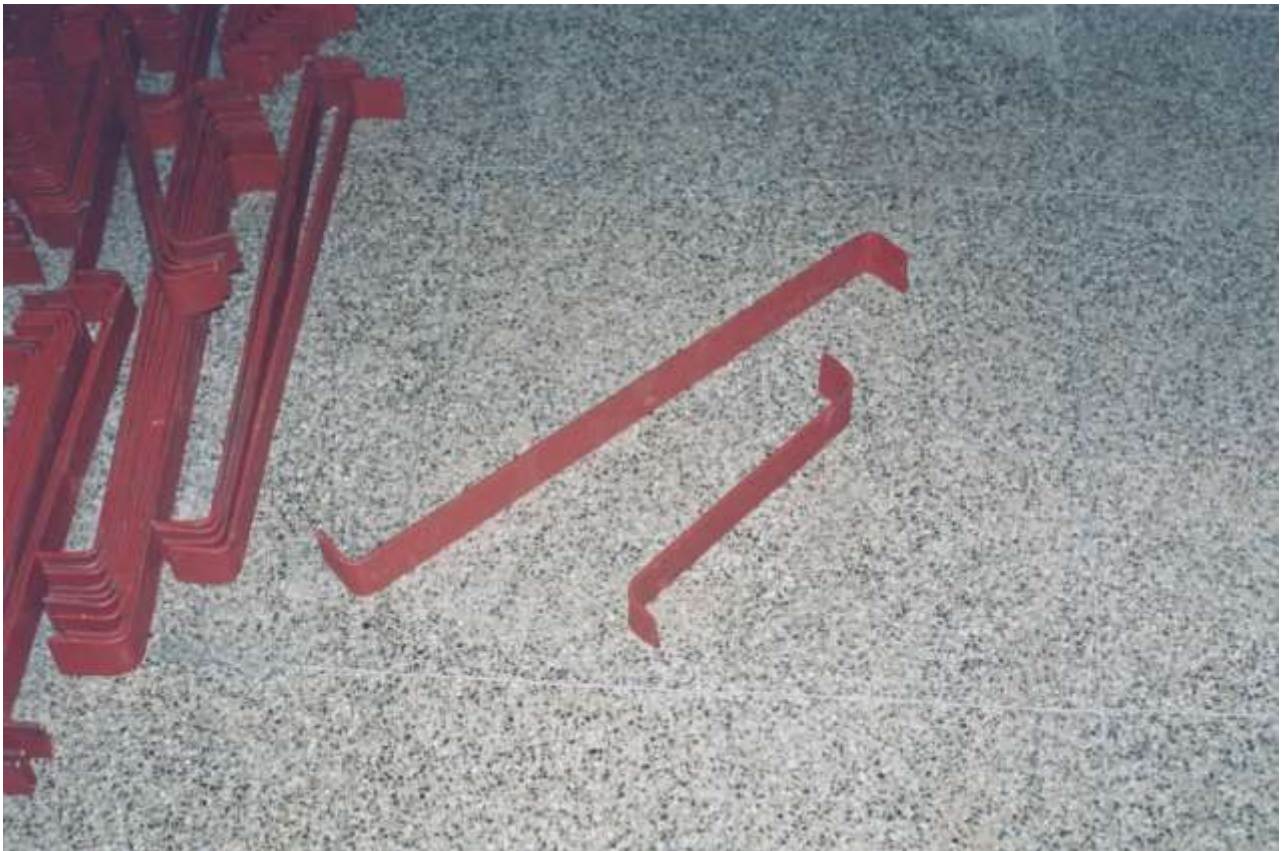
Foto 7. Tratamiento anticorrosivo de las grafas

Respecto de la protección anticorrosiva, los elementos fueron tratados con un epoxi enriquecido con zinc. Se trata de un revestimiento a base de polvo de cinc en elevado porcentaje y resinas epóxicas modificadas, de tres componentes, aplicado con un espesor de película seca de 150μ (foto 7). Considerando que se trata de piezas de pequeño tamaño, se pintaron con pincel, respetando los tiempos de secado entre manos prescritos por el fabricante (foto 8).

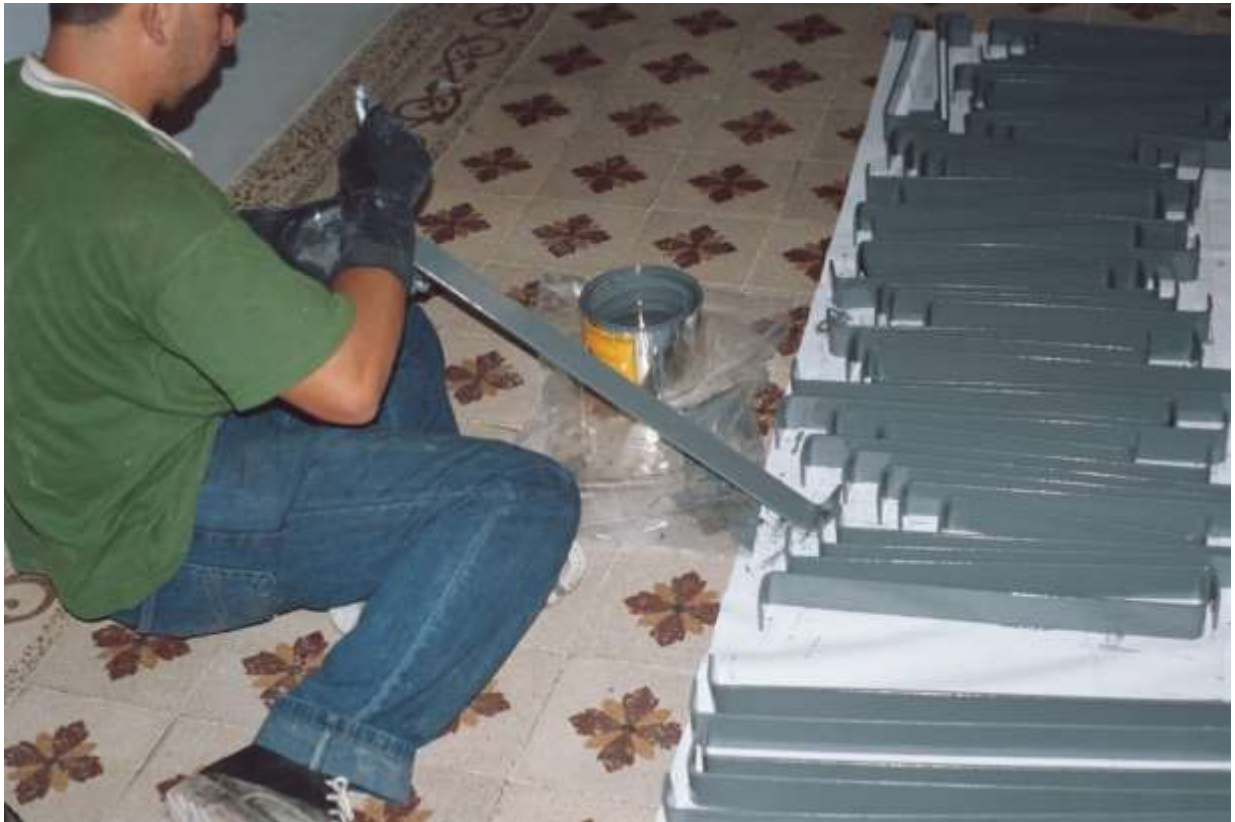
Foto 8. Tratamiento anticorrosivo de las grafas

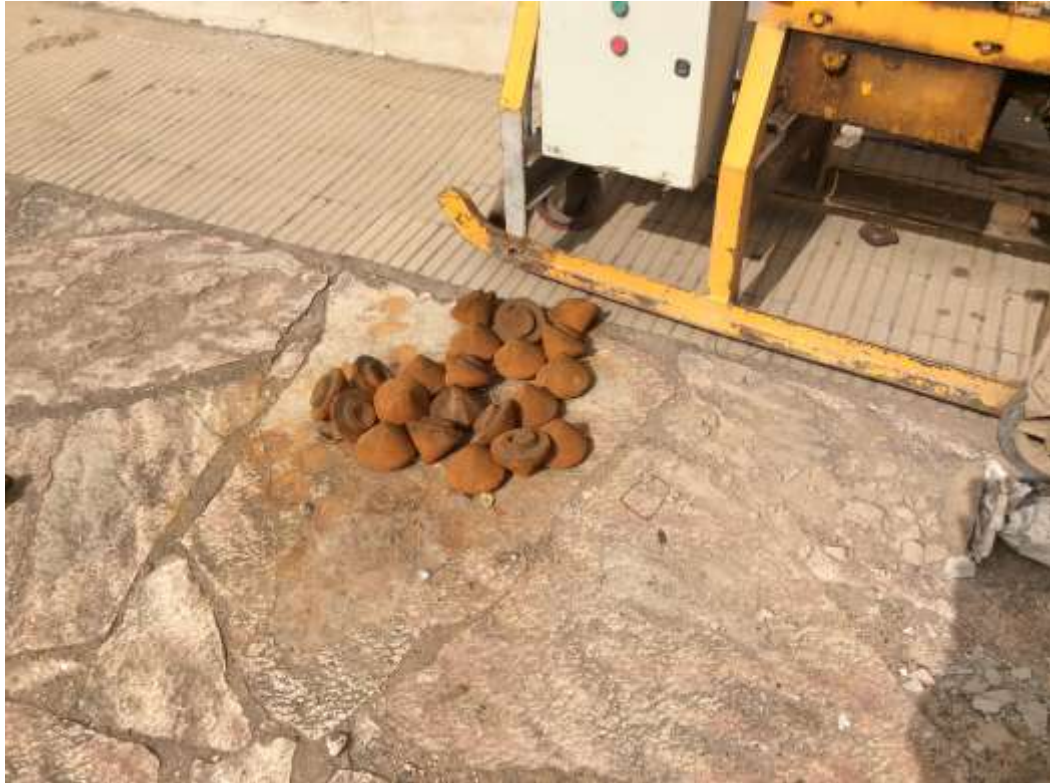
Foto 9. Detalle del azuche

A efectos de la hinca, los elementos disponen de un azuche metálico destinado a facilitar su penetración, disminuyendo las vibraciones transmitidas (foto 9). Dicho azuche posee un diámetro de 11 cm por lo que el orificio que abre a su paso, es 4 cm mayor que el caño núcleo del pilote (foto 10). Esto implica que dicho caño no induce ninguna fricción al suelo circunvecino.

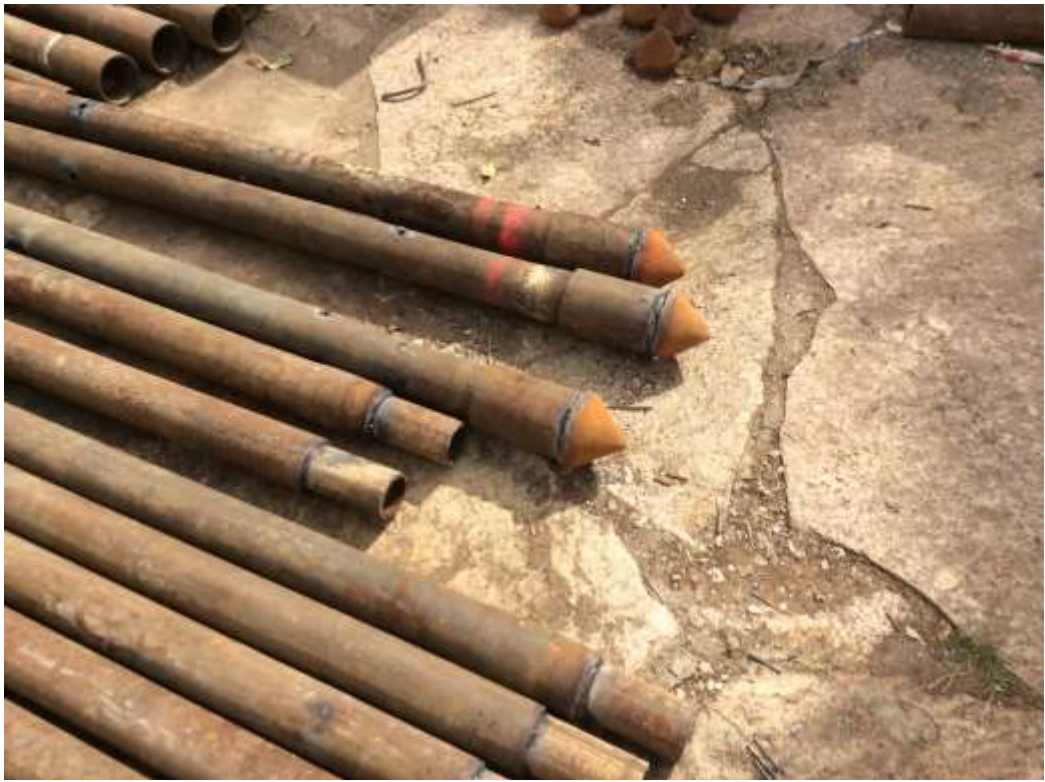
Foto 10. Vista del pilote armado, con el conjunto azuche-fuste.
Se observan las perforaciones para inyección en el caño.

Esta cañería posee perforaciones cada 40 cm rotadas en forma helicoidal, destinadas a permitir las inyecciones de lechadas cementicias que completan el esquema de trabajo del recalce.

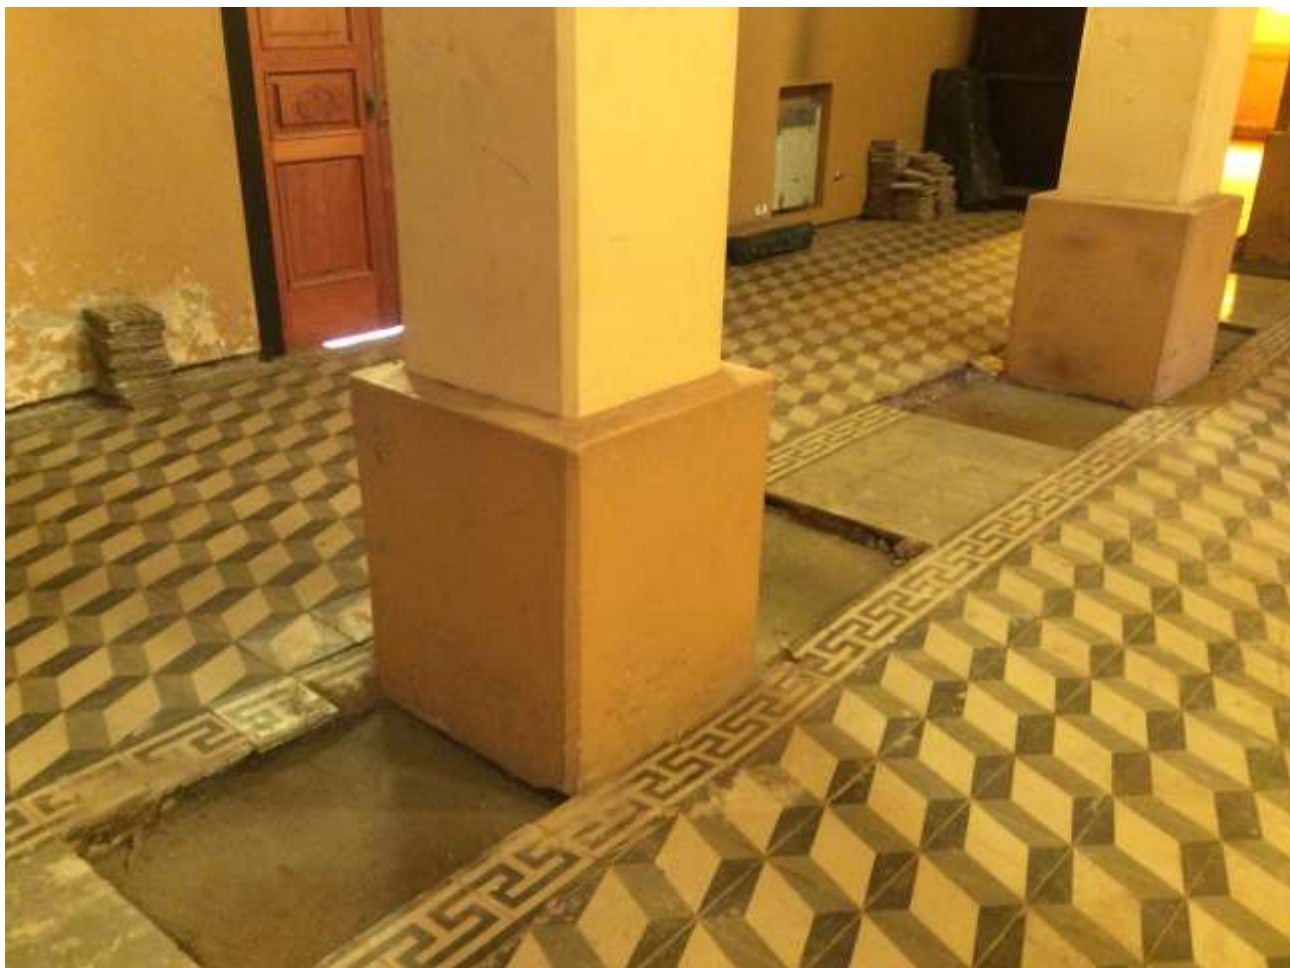
Foto 11. Pozos realizados para la construcción del cabezal de cada pilote.

En las fotos 11 y 12 se aprecian los pozos realizados junto a cada pilar, para la construcción de los cabezales. Los pisos calcáreos retirados a tal fin, fueron limpiados y recolocados.

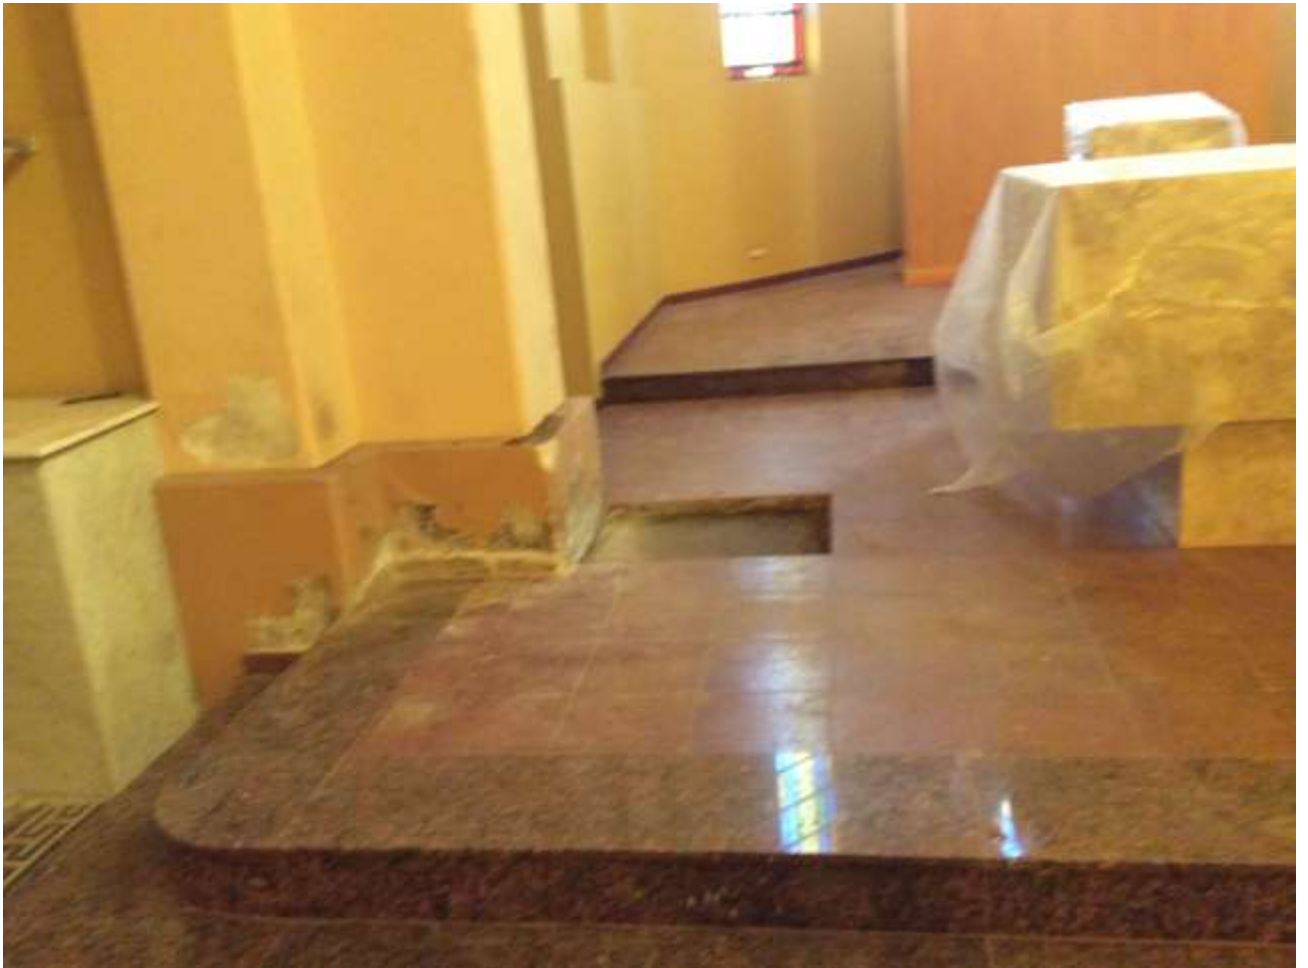
Foto 12. Idem anterior, en el ábside.
