SEGUIMIENTO DE CONTROL DE CALIDAD

Obra de Rehabilitación de Calzada

Ruta Nacional N° 9

Córdoba – Pilar

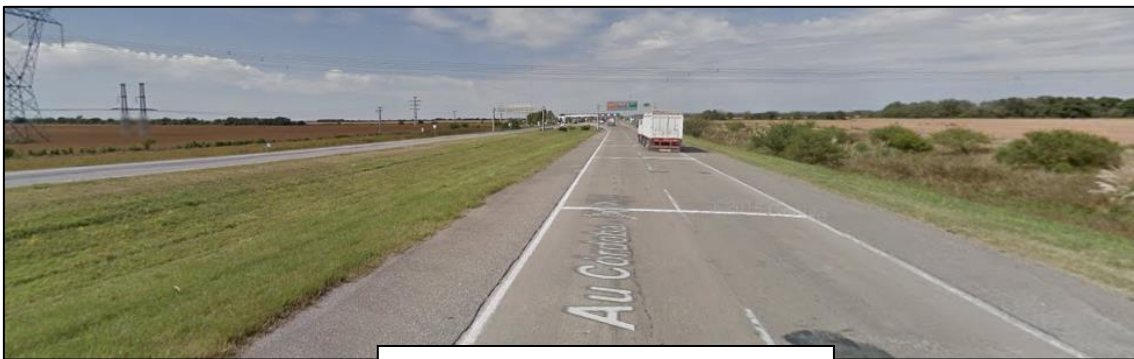
Fig. 2-2 Autopista Córdoba - Pilar

Como se mencionó anteriormente, la autopista consiste en dos calzadas para cada sentido de circulación, donde cada una de estas está formada por dos carriles. La calzada sobre la que se realizaron los trabajos, previo a la obra realizada, era un pavimento rígido cuyo paquete estructural estaba compuesto por una base-cemento de 0,2 metros de espesor y un pavimento de hormigón de 0,25 metros de espesor. En la figura 2-2 puede observarse con claridad la autopista donde se realizaron los trabajos.

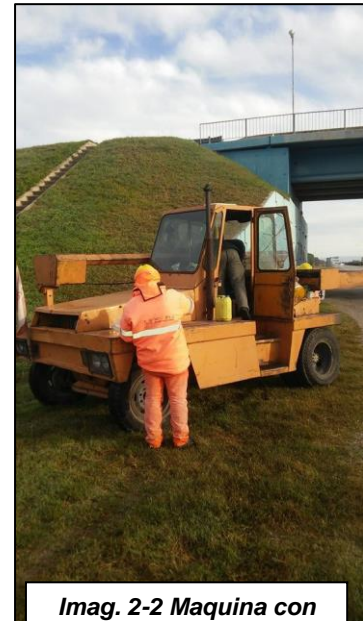
Imag. 2-2 Maquina con martinete

Debido a que la obra se basaba en la rehabilitación de una calzada que ya se encontraba construida, lo primero que se hizo fue la demolición en forma total del carril derecho de la calzada con dirección a la localidad de Pilar. Para esto fue necesario utilizar una maquina provista de un martinete mecánico como la que puede verse en la imagen 2-2. Este martinete se dejaba caer sobre el pavimento e iba rompiendo el concreto obteniéndose cuadrados de 70 centímetros de lado que facilitaban la futura extracción y manejo.

Posterior al trabajo de demolición y mediante una retroexcavadora se fue retirando el pavimento demolido y realizando una pequeña excavación a lo largo del tramo en rehabilitación. El pavimento fue cargado en bateas y trasladado a un depósito cercano donde se realizaba la descarga, mientras que el suelo fue colocado en los costados de la autopista y luego distribuido en los taludes.

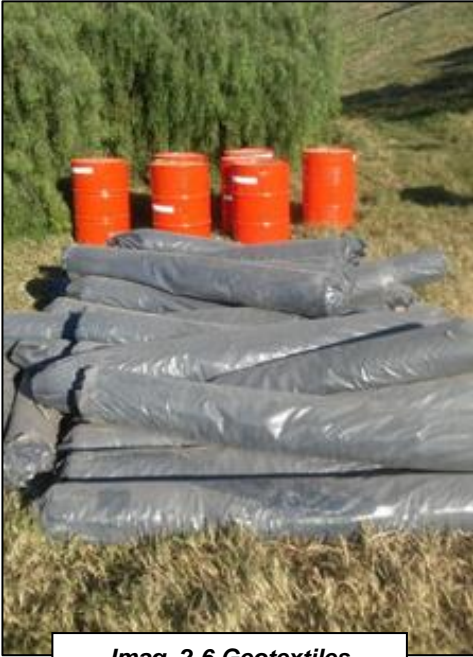
Imag. 2-6 Geotextiles previo a su colocación

Una vez demolido y despejado el tramo de la autopista, se prosiguió con la colocación de un geotextil sobre el suelo de apoyo, luego sobre este se ubicó una capa de finos áridos para fijar el geotextil y evitar que la misma se dañe por la colocación de la subrasante 100-300 de 0,20 metros de espesor que se colocó a continuación. Tanto el geotextil como la subrasante pétrea fueron colocadas con fines principalmente drenantes. En las imágenes 2-3, 2-4, 2-5, 2-7, 2-8 y 2-9 puede observarse los diferentes trabajos mencionados anteriormente.

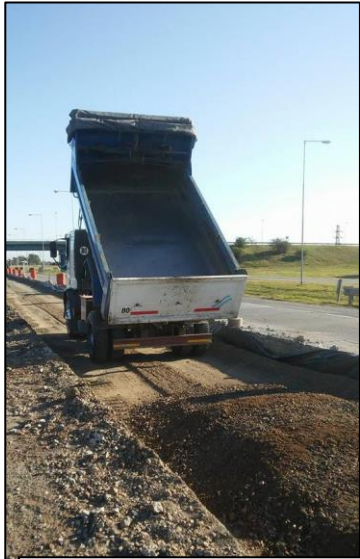
Imag. 2-10 Colocación de la base

A continuación de que se completaron estas tareas, se prosiguió con la colocación de la base como se ve en la imagen 2-10; la base se materializo en dos capas de suelo de 0,20 metros de espesor. La construcción de las dos capas de base fueron realizadas de la manera que se detalla a continuación: mediante bateas se descargó el suelo sobre la subrasante pétrea que fue distribuida utilizando una moto niveladora para luego ser compactada mediante el uso de un rodillo vibrador pata de cabra y un rodillo neumático, equipos que se observan en las imágenes 2-11 y 2-12. Como etapa final se realizó la corrección de la topografía usando un nivel y mira; en aquellos casos en que la cota del terreno no coincidía con la necesaria se prosiguió a realizar un corte mediante el uso de la motoniveladora o un relleno según sea el caso - Imagen 2-13 y 2-14 - .

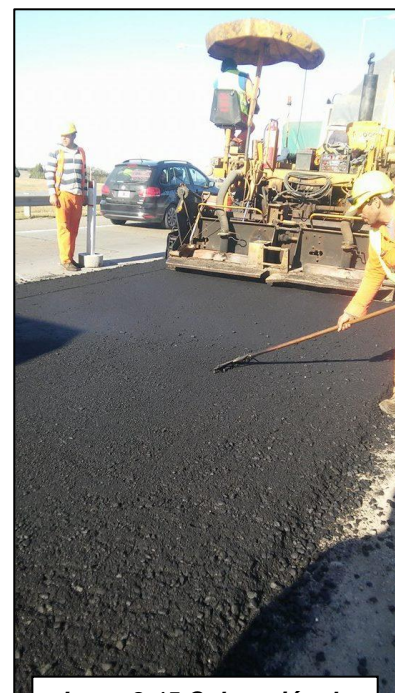
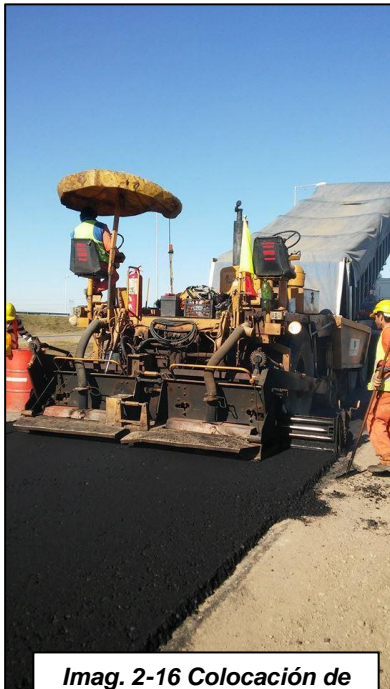
Luego de finalizada la colocación, distribución y compactación de las bases, se continuo con la colocación de la base negra. La base negra tenía 11 cm. de espesor que fueron materializados mediante dos capas de 6 y 5 cm. de espesor. Para esto se utilizaron las siguientes maquinarias:

- Batea de asfalto del tipo volcable
- Terminadora
- Rodillo Liso
- Rodillo Neumático

La batea se utilizaba para transportar el asfalto desde la planta a la zona de trabajo, el transporte del mismo se realizó con la batea cubierta para evitar el enfriamiento del mismo.

Una vez que el asfalto se encontraba en la zona de obra, se iba volcando el mismo en la terminadora que iba avanzando y colocándolo en todo el ancho del carril que se buscaba rehabilitar.

Luego procedía la compactación que se realizaba primero con el rodillo liso y luego con el neumático teniendo en cuenta que el espesor final sea el correcto.

Estos trabajos son los que se ven en las imágenes 2-15, 2-16 y 2-17.

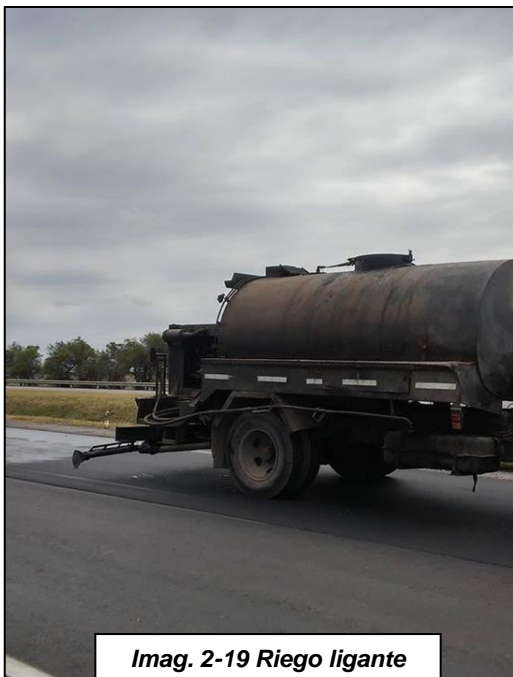
Imag. 2-19 Riego ligante

La carpeta de rodamiento de microconcreto asfáltico tipo F10 se debía ubicar en toda la calzada y como esta tenía diferente configuración en ambos carriles se utilizaron técnicas diferentes para su colocación. En el carril izquierdo que presenta una calzada de hormigón armado, previo a un bacheo y rehabilitación de zonas muy degradadas, se regó la superficie con un ligante - Imagen 2-19 - para luego asentar una geomalla - Imagen 2-20 - que tiene como fin darle un buen agarre al asfalto así como también evitar el traslado de las fisuras o juntas de las losas de hormigón. Luego de apoyada la geomalla se le compacto con rodillo neumático - Figura 2-22 - para evitar una posible separación a futuro. De igual forma como se trabajó en la colocación de la base negra se hizo con el asfalto con polímero, es decir que este microconcreto asfáltico fue colocado mediante el uso de una terminadora - Imagen 2-23 -. En el carril derecho que tiene las características de un pavimento flexible se evitó el uso de la geomalla utilizando únicamente el riego ligante que favorece y facilita el agarre del pavimento con polímero con la base negra.

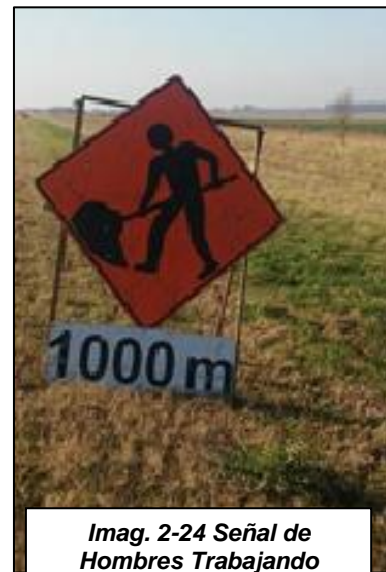
Imag. 2-24 Señal de Hombres Trabajando

Como se puede ver en las imágenes, se comenzó con la colocación de una señal de advertencia con forma de rombo y de color naranja a una distancia de 1000 metros del corte de calzada que contenía la leyenda de "Hombres Trabajando" - Imagen 2-24 -, luego se colocaron a 800 - Imagen 2-25 -, 450 y 250 metros del corte de calzada señales de advertencia con forma rectangular y de color naranja que contenía la leyenda de "ATENCIÓN - MEDIA CALZADA". Más próximo a la zona de trabajo se ubicó una señal con las mismas características físicas y geométricas que las anteriores con un mensaje que indicaba "PRECAUCIÓN - TRABAJOS EN CARPETA" - Imagen 2-26 -. Se continuo colocando señales de advertencias con imágenes que indicaban "Estrechamiento de la mano derecha" "Hombres trabajando a 300 m." y "Máquinas trabajando a 300 m." ubicadas correspondientemente. -Imagen 2-27 a 2-29 -

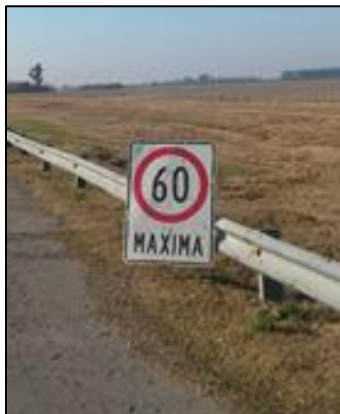
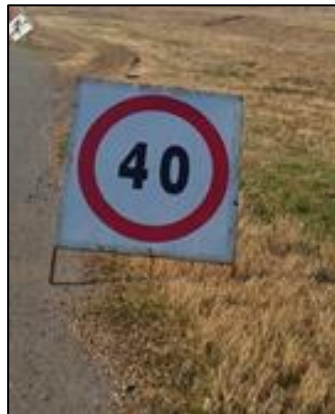
Con el objetivo de realizar una disminución gradual de la velocidad de los vehículos hasta 40 km/hora y evitar accidentes, se ubicaron señales debidamente colocadas que iban reglamentando una velocidad máxima cada vez menor a medida que se aproximaba a la zona de trabajo - Imagen 2-30 y 2-31-. Por otro lado, para prohibir el adelantamiento de vehículos se colocaron señales que prohibían dicho movimiento. - Imagen 2-32 -

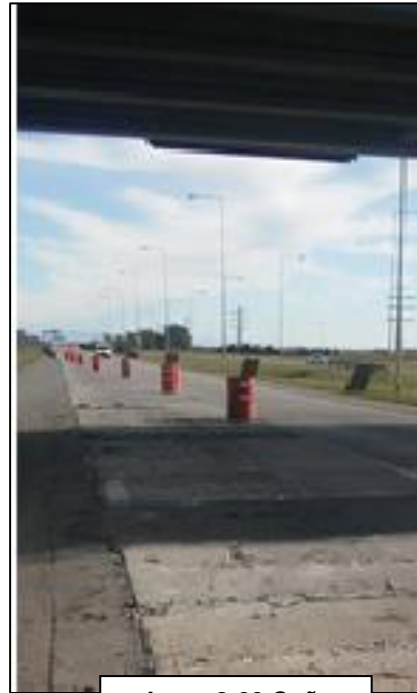
Imag. 2-33 Cuña

Una vez ubicadas las señales de advertencia y de reglamentación, se continuó con la realización de una cuña sobre el carril donde se realizara la obra – Imagen 2-33 - . Materializada con conos vendedores de 120 centímetros y con tachos de 200 litros cubiertos con pintura naranja y con franjas refractarias, esta cuña tenía el objetivo de realizar el corte sobre el carril derecho en forma gradual y progresiva, logrando que los vehículos se ubiquen en el carril habilitado para la circulación disminuyendo la posibilidad de accidente. En el inicio de la cuña se colocó una señal indicando la presencia de un barandillero – Imagen 2-34 - más adelante y al final de la misma se colocó una flecha luminosa Figura 2-35 - que tiene como objetivo principal advertir a los conductores la interrupción en el carril en horarios diurnos y nocturnos.

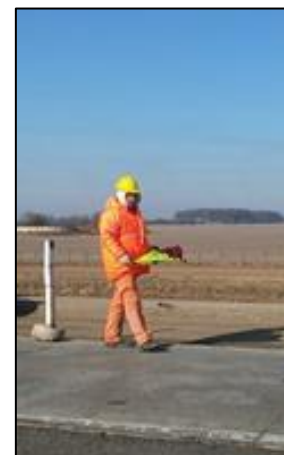
Imag. 2-36 Señal de Presencia de Barandillero

Posterior a la realización de la cuña, se continuó con la colocación de los mismos tachos utilizados para la materializar la misma pero ubicados en el medio de la calzada y a lo largo de la zona de trabajo, logrando así una separación efectiva entre el carril habilitado para circular y el que se realizara la rehabilitación. Los tachos para señalización se fueron ubicando con una separación de 2 metros e intercalando con señales luminosas o balizas que ofrecen una mayor seguridad nocturna. Finalmente, como indicaba la señalización previamente detallada, en aquellos casos que se creía necesario se colocaba un barandillero – Imagen 2-36 - que tenía como objetivo detener el tránsito en casos que sean necesarios o advertir a los conductores sobre la presencia de una maquina trabajando.

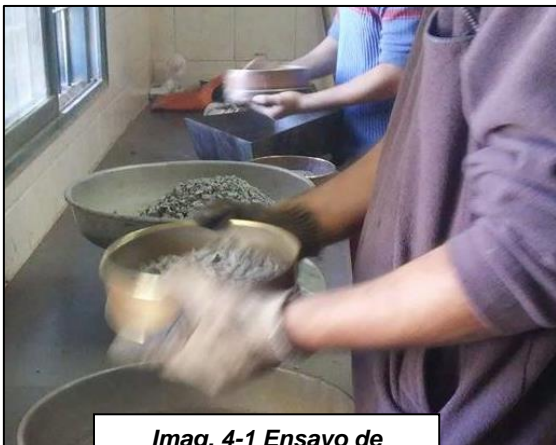
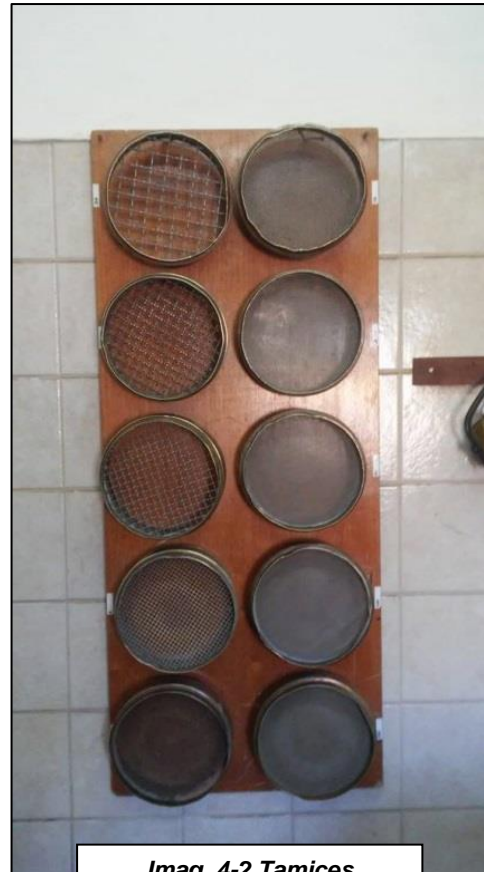
La imagen 4-1 nos muestra una fotografía en el momento en que se realizaba el ensayo mientras que la en la 4-2 observamos diferentes tamices que fueron utilizados para llevar a cabo el mismo.

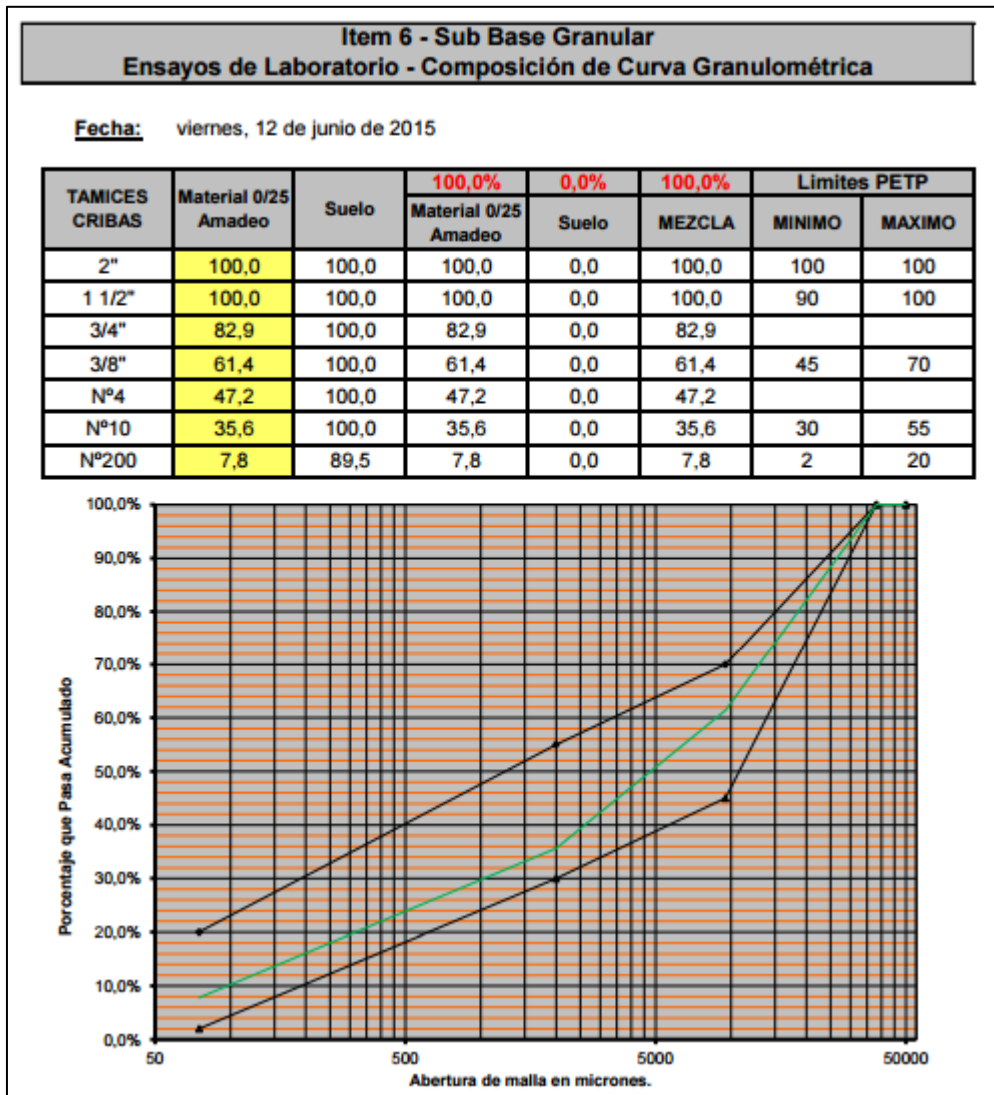
Fig. 4-1 Curva granulométrica obtenida

Para comenzar con los ensayos de laboratorio, es decir aquellos que forman la primera etapa, hicimos la verificación de la granulometría, es decir, corroboramos que la curva granulométrica del triturado 0-30, quedaba dentro del entorno requerido por la D.P.V. (Dirección Provincial de Vialidad).

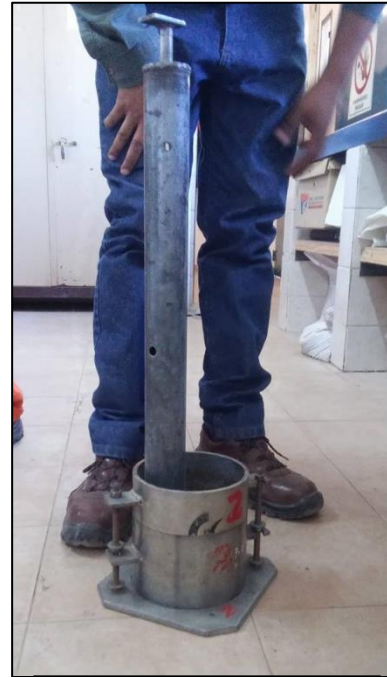
Imag. 4-3 Métodos de ensayo de Proctor

En la figura 4-3 dada por la D.N.V, se observan las características del molde, del pisón, de la altura a la cual se deja caer el pisón para realizar la compactación, el número de capas que realizaremos y el número de golpes necesarios para preparar la muestra a ensayar.

Para la realización del ensayo utilizamos un material lo más representativo posible del que se encuentra entre las progresivas 697+800 – 665+200. Este material luego de ser humedecido, lo colocamos dentro de un molde en 3 capas como indica el método V del ensayo de compactación para material granular y a cada capa la compactamos con 56 golpes de un pisón de 4,53 kg. dejándolo caer desde una altura de 45,7 cm.. Este ensayo lo realizamos con el equipo que se observa en la imagen 4-3. Este ensayo lo realizamos cuatro veces aumentando la humedad en un 1% en cada nueva realización del ensayo. Luego de obtener los valores para cada uno de los ensayos, proseguimos a colocarlos en un gráfico que lleva en ordenada la densidad y en abscisa la humedad. Con estos cuatro puntos se pudo generar una curva con la cual pudimos obtener la densidad máxima con su correspondiente humedad óptima.

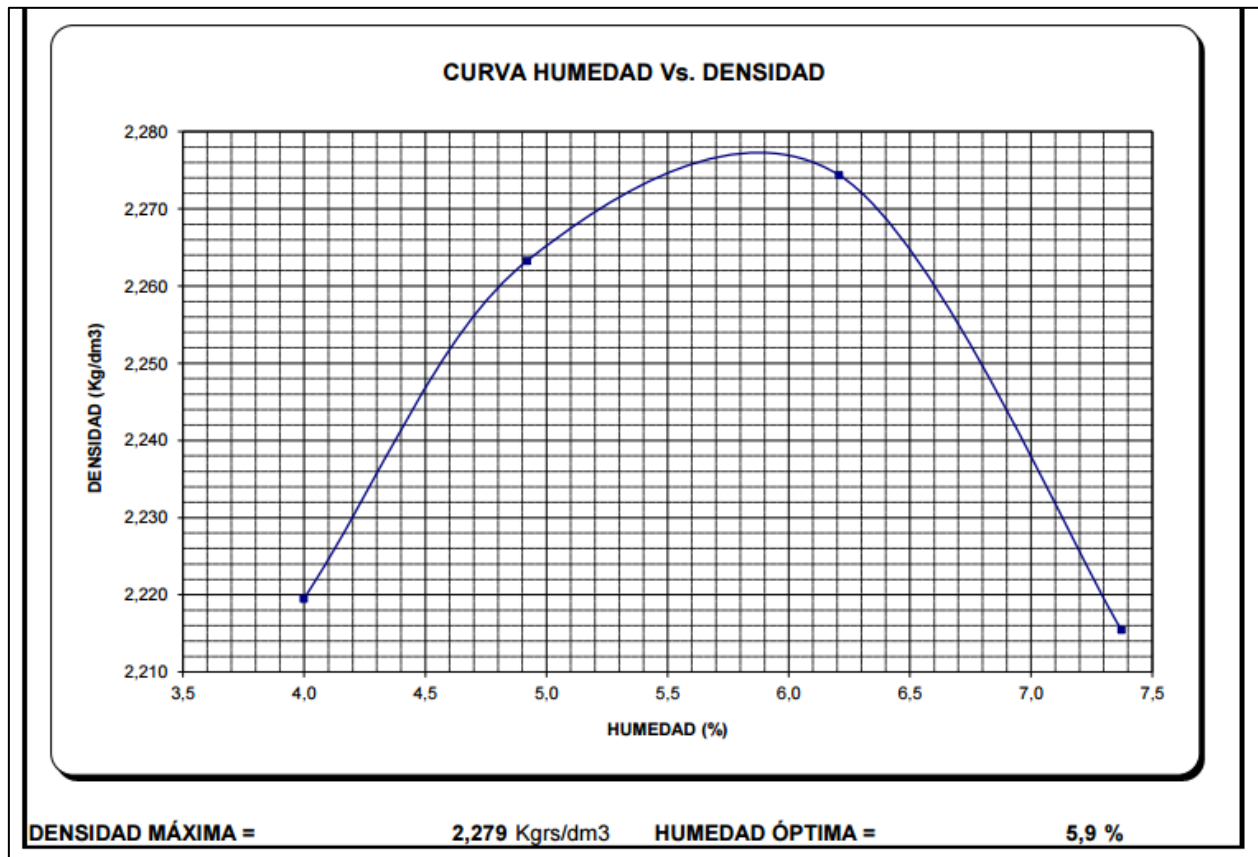
Fig. 4-5 Grafico resultante del ensayo de Proctor

Donde finalmente, como puede verse en el gráfico, obtuvimos como resultado que la densidad máxima es de $2,279 \frac{\text{Kgrs}}{\text{dm}^3}$ y la humedad óptima es de 5,9 %.

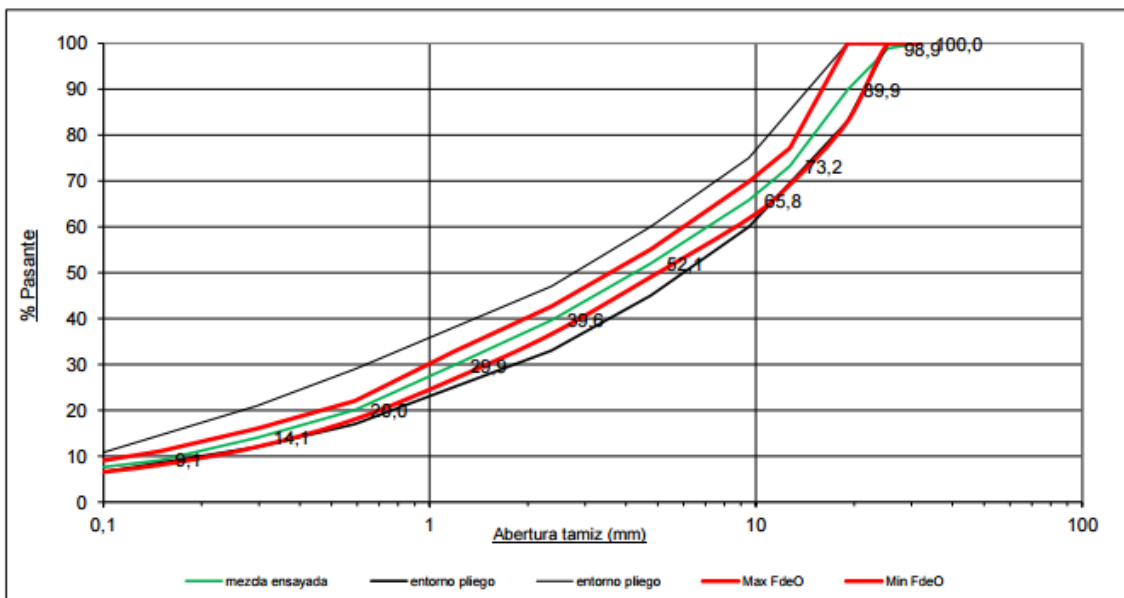
Fig. 4-11 Curva granulométrica de la muestra

En la figura 4-9 que se presenta a continuación se pueden ver las curvas granulométricas de la mezcla y la de los entornos del pliego. Pudiéndose observar que la curva queda dentro de los entornos del pliego.

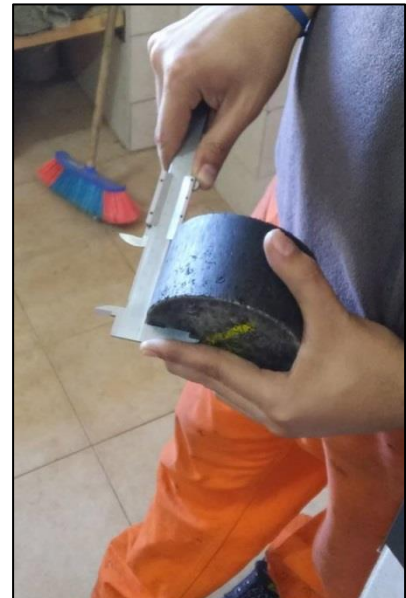
Imag. 4-5 Medición de la altura de las probetas

La medición de la altura – Imagen 4-5 - se realiza ya que el espesor ideal que nos recomienda la norma es de 63,5 mm. por lo tanto si trabajamos con probetas con un tamaño diferente a este los resultados pueden no ser representativos. En el caso que la altura de la probeta difiera del valor idea, entonces se realiza una corrección.

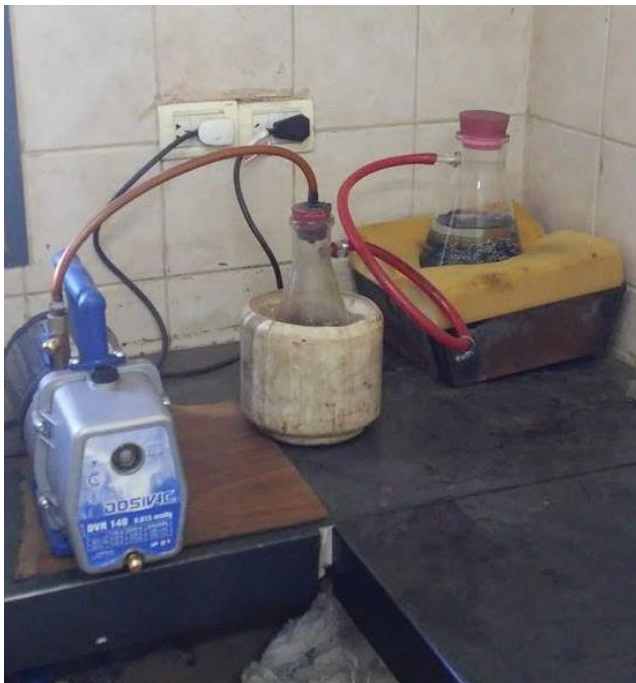
Imag. 4-7 Muestra conectada a bomba de vacío

DENSIDAD RICE	
Peso frasco sumergido	3402,3
Peso material	1253,5
Peso frasco sum.+ material	4655,8
Peso frasco + mat. s/vacios	4166,2
Volumen	489,6
Dens. Rice	2,560

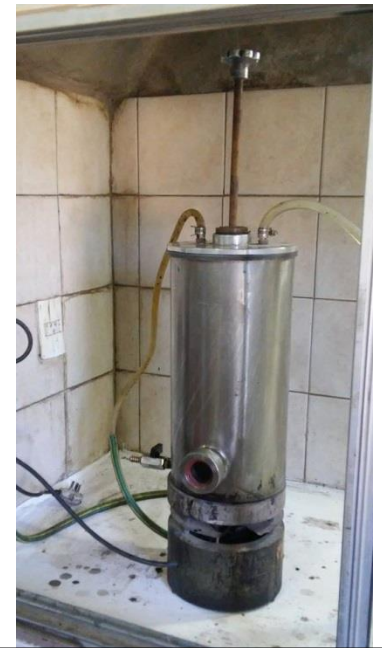
Imag. 4-8 Extractor Abson

Para realizar este ensayo colocamos dentro del Abson la mezcla asfáltica a ensayar junto con un reactivo llamado tricloretileno. Dejamos funcionar el extractor durante el tiempo necesario para que la lluvia del solvente condensado al caer sobre la muestra produzca el arrastre del asfalto. Luego de un tiempo determinado procedimos a la apertura del extractor y retiramos el agregado pétreo que se encontraba libre de betún. Mientras que dentro del Abson permanecía el asfalto disuelto en tricloretileno que debimos centrifugarlo para lograr su separación.

Luego procedimos a obtener los valores que se observan en la figura 4-16 y llegamos a la conclusión que el contenido de asfalto de la mezcla ensayada era aceptable ya que se aproximaba en gran medida al 4,8% necesario.

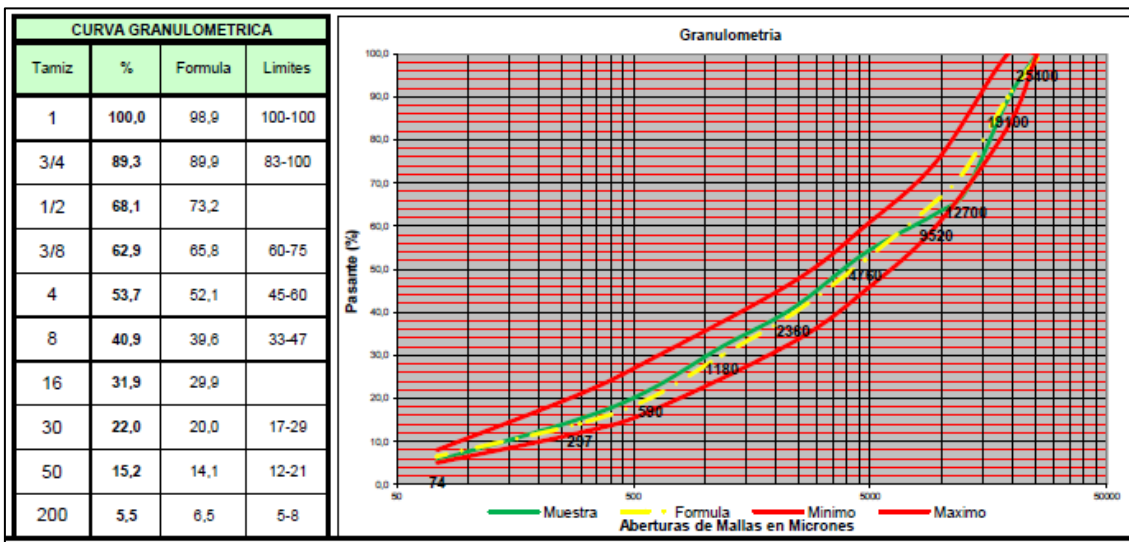
Fig. 4-17 Curva granulométrica de la muestra de base negra

Finalmente, realizamos un ensayo de granulometría al agregado de la muestra que se obtuvo mediante el método de Abson. Para esto se utilizaron diferentes tamices determinado el porcentaje de retenido para cada uno de ellos. El resultado junto con el grafico puede observarse en la imagen a continuación, que nos indica que la muestra se encontraba dentro de los límites y que era aceptable.
