UNIVERSIDAD NACIONAL DE CÓRDOBA
Facultad de Ciencias Exactas, Físicas y Naturales

PRÁCTICA SUPERVISADA
RELEVAMIENTO DEL DESEMPEÑO DE SOSTENIBILIDAD
DE EDIFICIOS DE LA U.N.C.

Autor: María Lucia Mestre

Fecha: 10/08/2020

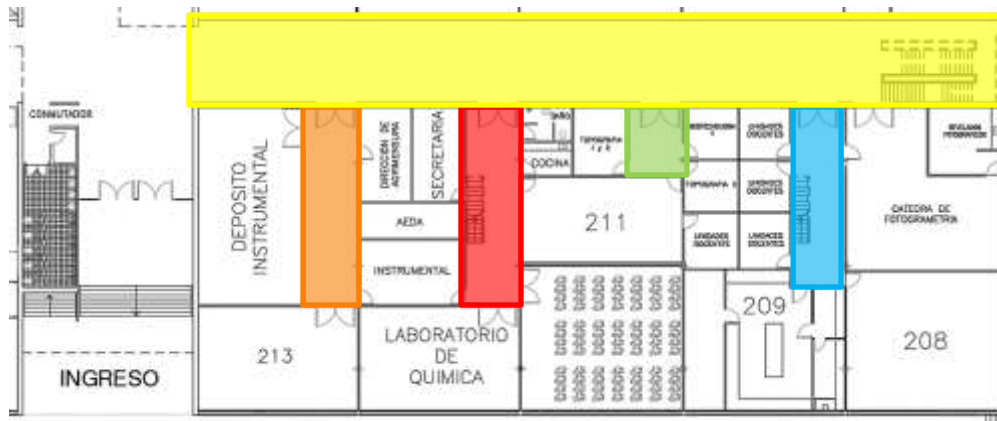
La sección del plano de la parte de adelante del edificio, la cual se indica en la Figura 5, permite apreciar los cuatro pasillos secundarios que se unen al corredor principal indicado en color amarillo.

Figura 5. Delimitación de corredor central y de los cuatro pasillos de la zona de adelante.

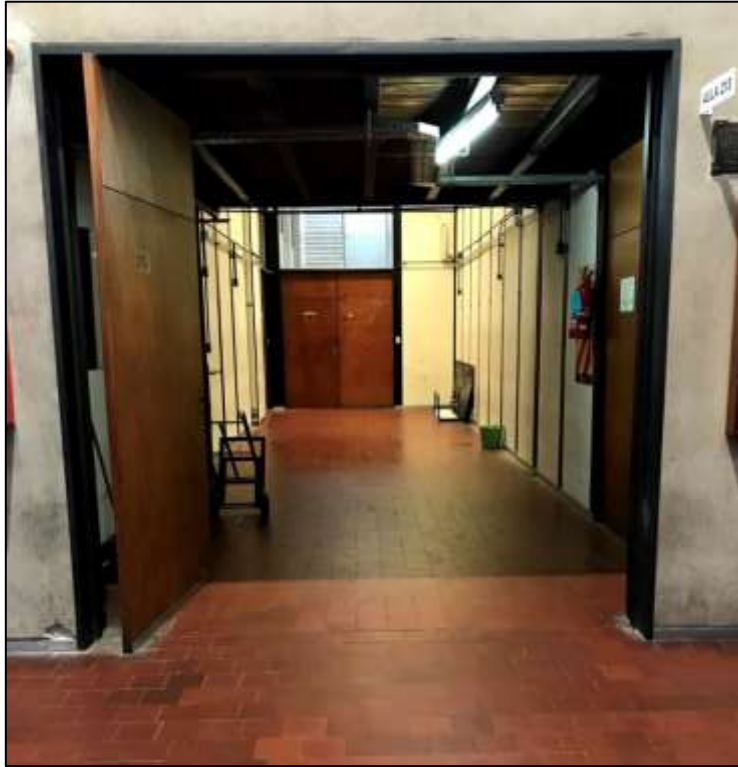
- Dimensiones: 3,40m x 12,50m.
- No hay tacho de residuos.
- La ventilación es buena a pesar de no tener ventanas, ya que el mismo se encuentra muy próximo al ingreso de la facultad en donde las puertas están siempre abiertas y por donde entra aire constantemente.
- Presencia de matafuego.
- Tablero eléctrico (TSG5).
- En el ambiente hay olor a líquido de limpieza.
- Iluminación:
 - Luz natural: cuenta con 4 tragaluces.
 - Luz artificial: 2 plafones y 2 lámparas de tubo fluorescente de un foco cada una de ellas.

Fotografía 1. Pasillo secundario 1, en donde se presentan los elementos que lo constituyen.

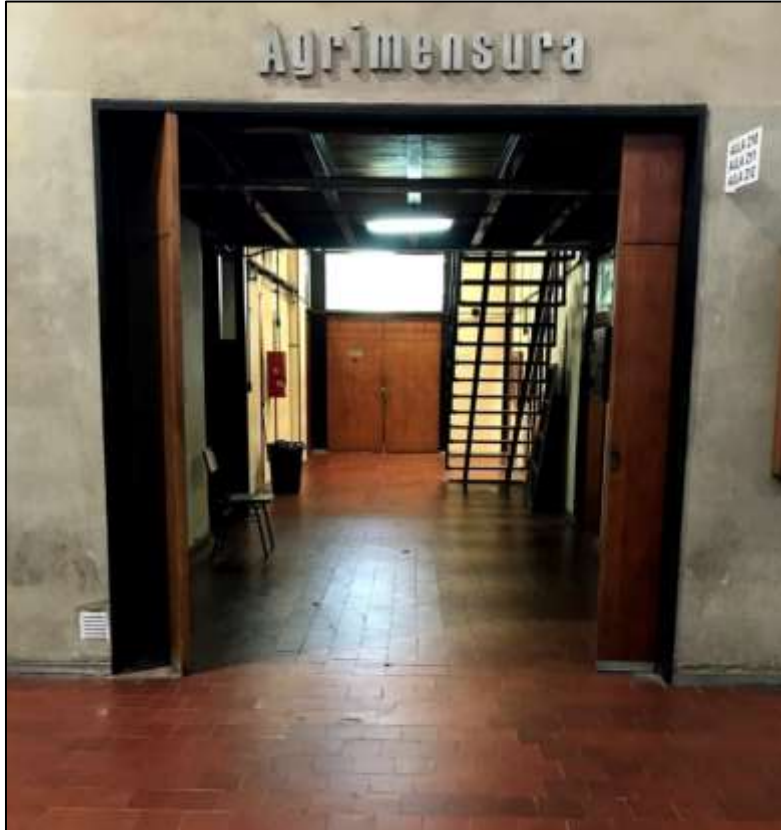
- Dimensiones: 3,40m x 12,50m.
- Hay tacho de residuos.
- La ventilación es mala ya que no tiene ventanas y está alejado del ingreso de la facultad, por lo cual no tiene ningún medio que permita la entrada de aire.
- Presencia de matafuego.
- Tablero eléctrico (TS502).
- No se sintió ningún olor cuando se realizó la visita, pero suele haber olores impregnantes cuando se dictan clases en el laboratorio (aula 212) y los días que se trabaja en la Sala de Instrumentación.
- Iluminación:
 - Luz natural: posee 4 tragaluces.
 - Luz artificial: 2 plafones y 2 lámparas de tubo fluorescente.

Fotografía 2. Pasillo secundario 2, en donde se observan los elementos que lo componen.

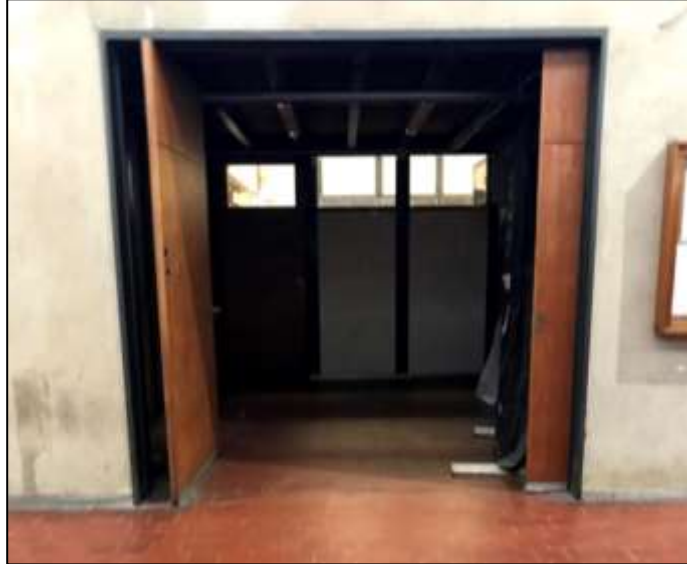
- Pasillo Secundario 3: se ingresa por él a los boxes de: Geotecnología II, Topografía I, Topografía I y II y al aula 211. Sus características se detallan a continuación y se pueden evidenciar en la Fotografía 3.
 - Dimensiones: 3,40m x 4,35m.
 - No hay tacho de residuos.
 - La ventilación es muy mala.
 - No hay presencia de matafuego.
 - Presencia de tablero eléctrico (TS503).
 - No se siente ningún tipo de olor.
 - Iluminación:
 - Luz natural: no hay tragaluces.
 - Luz artificial: 2 lámparas de tubo fluorescente.

Fotografía 3. Pasillo secundario 3, en donde se puede ver los elementos que lo forman.

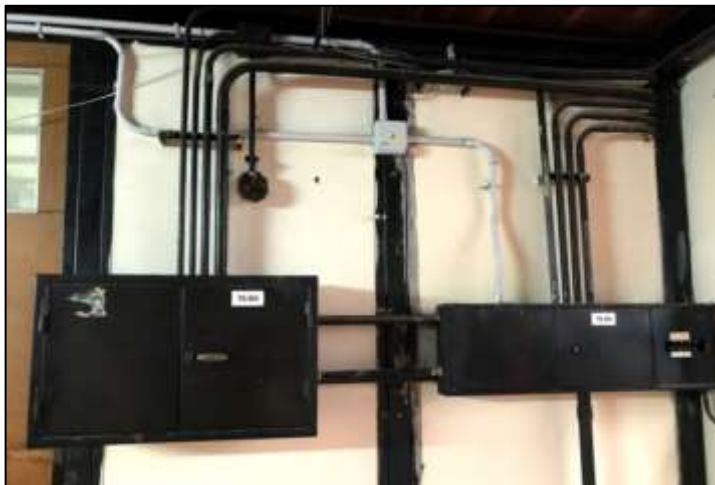
Fotografía 4. Tablero eléctrico del pasillo secundario 4, en donde se aprecia la conexión eléctrica nueva y la más vieja (esta se diferencia por los materiales que lo constituyen).

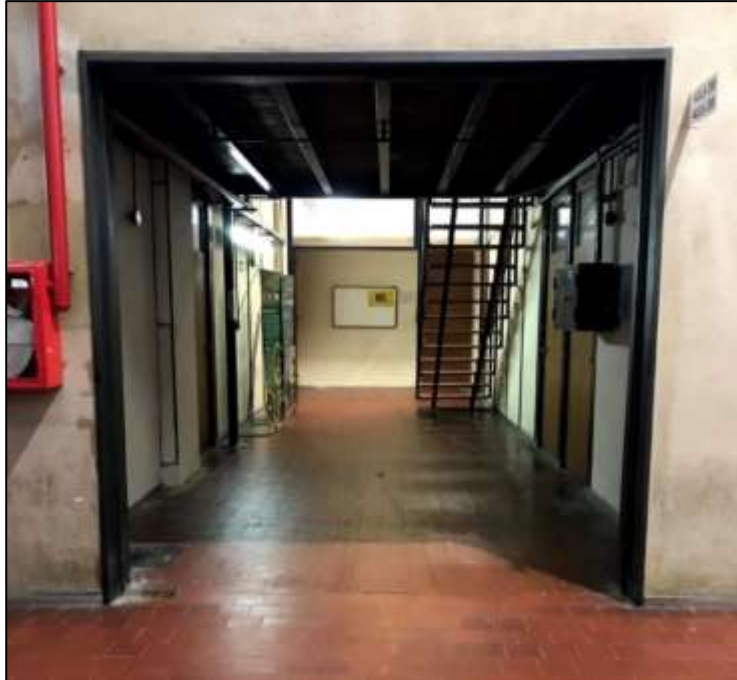
Fotografía 5: Pasillo secundario 4, en donde se presentan los elementos que lo establecen.

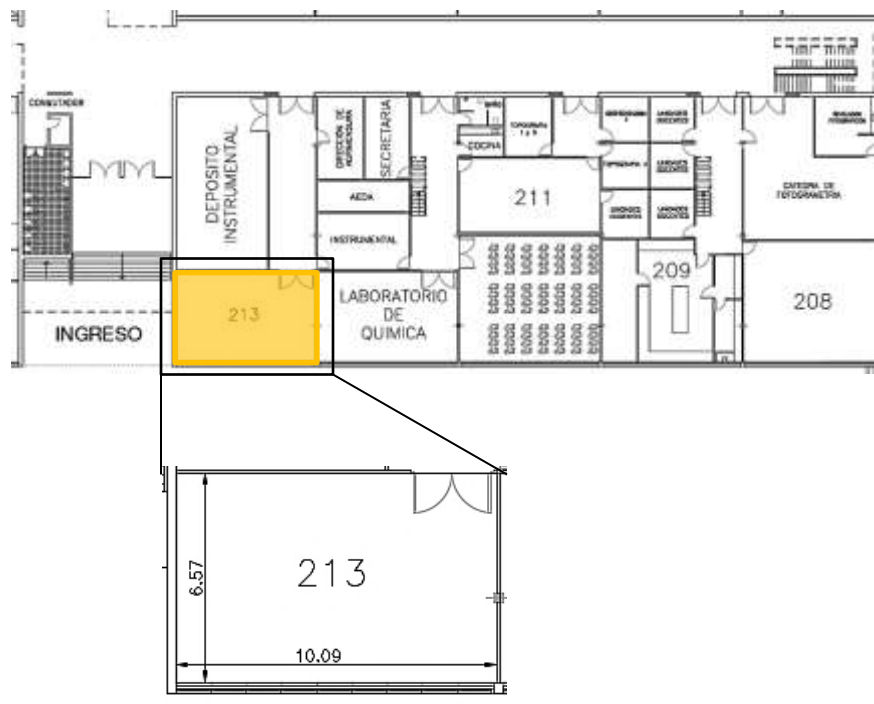
Figura 6. Espacio destinado al aula 213 dentro del plano de la FCEfYN.

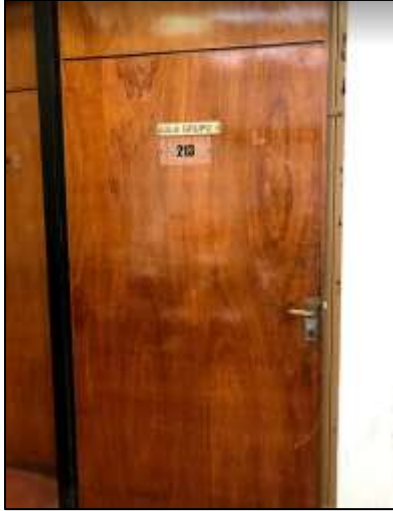
Fotografía 6. Puerta de madera de ingreso del aula 213.

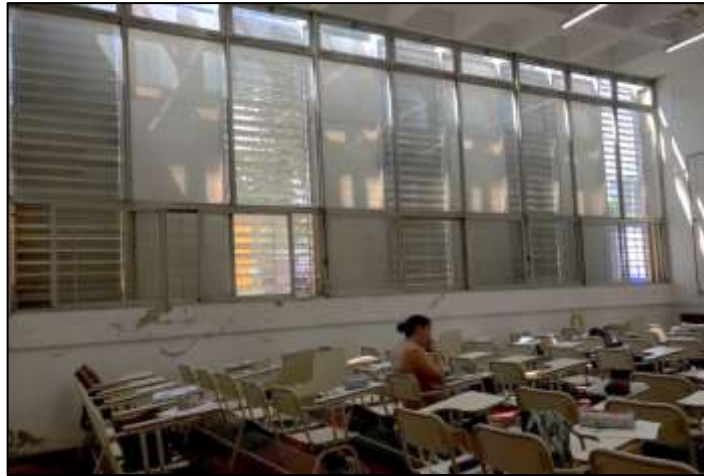
- Presencia de protección: se presentan dos tipos de protección, por un lado parasoles de aluminio las cuales se encuentran en su mayoría trabados y no permiten moverlos; y otra forma de protección que posee el aula se da a través de paneles que van a lo largo de toda la pared, cubriendo totalmente las ventanas. Este tipo de protección se da cada dos ventanas de por medio, para poder cubrir adecuadamente de los rayos del sol. En la Fotografía 7 y 8, se puede observar los dos medios de protección (parasoles y paneles).

Fotografía 7. Distribución de los bancos, presencia de ventanas en la pared lateral y su protección correspondiente constituida por paneles y parasoles (las cuales actualmente están trabadas).

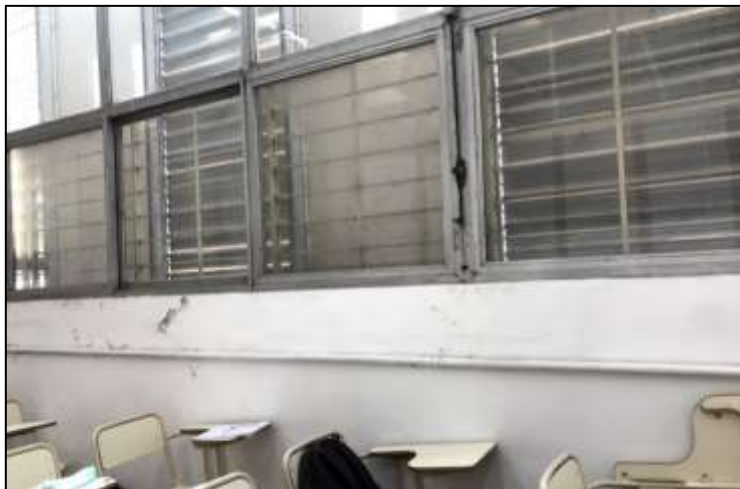
- Mantenimiento: muy poco, solo cuando se rompe algo se realizan cambios o reparaciones. De hecho, los parasoles están trabadas y es muy difícil poder abrirlos o cerrarlos, pero a pesar de esto los mismos no reciben ningún tipo de mantenimiento o arreglo, situación que se aprecia en la Fotografía 8. De la misma manera las ventanas del local están atascadas y no pueden abrirse, ni cerrarse correctamente cuando se desea.

Fotografía 8. Detalle del estado de las paredes y la falta de mantenimiento de los elementos para poder abrir y cerrar los parasoles como así también las ventanas.

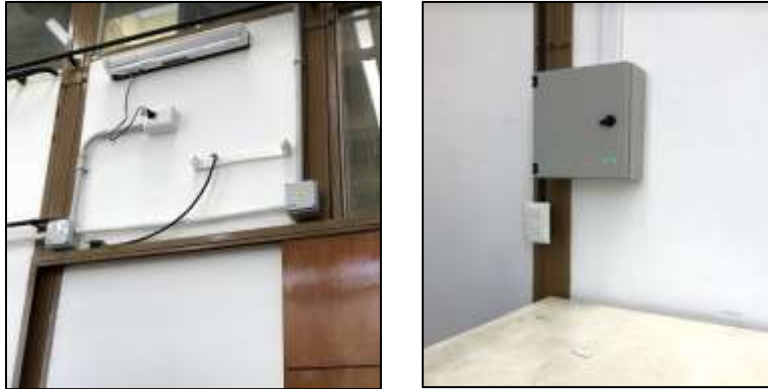
Fotografía 9. Instalación eléctrica, donde se observa la parte nueva de la conexión (de color blanco) y la parte antigua (de color negro). Se indica también el tablero eléctrico del aula y la luz de emergencia.

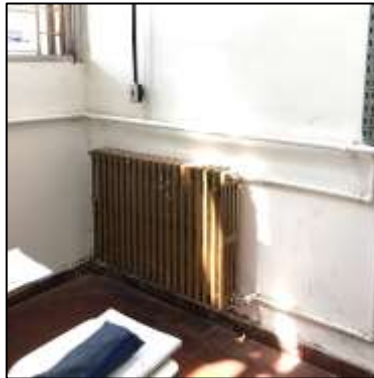
Fotografía 10. Instalación y conexión de agua del radiador.

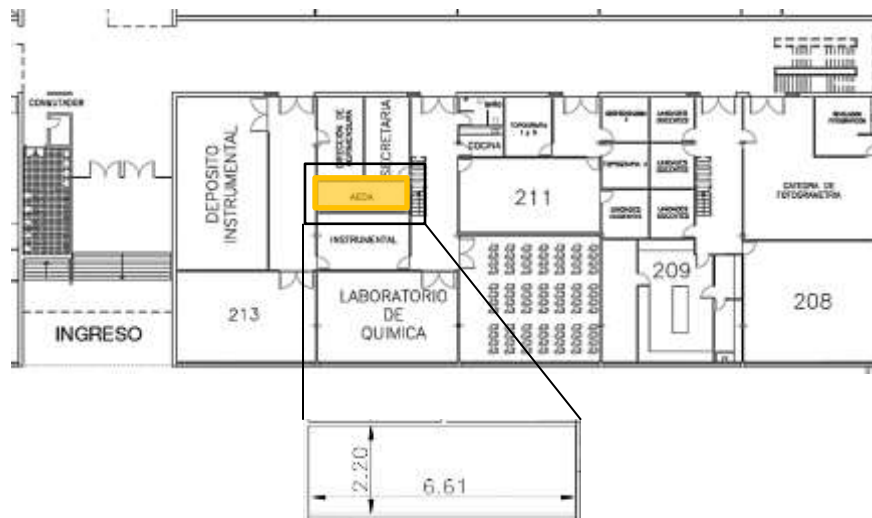
Figura 8. Lugar que ocupa la AEDA dentro del plano de la FCEfyN.

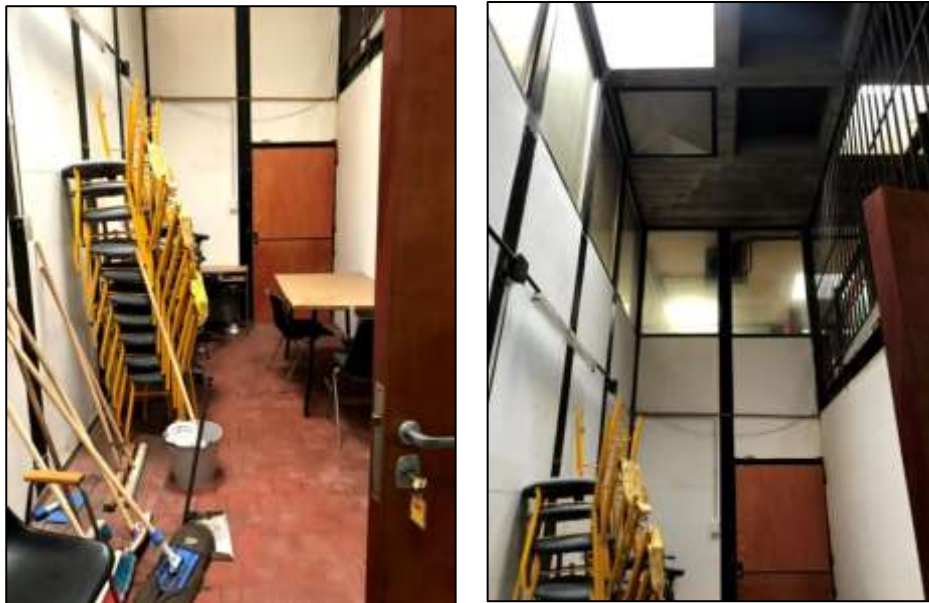
Fotografía 11. Disposición de los elementos en el local, donde se puede ver claramente que no tiene un uso específico. Se aprecia a su vez la claridad que hay, gracias a la luz natural que ingresa por los tragaluces.

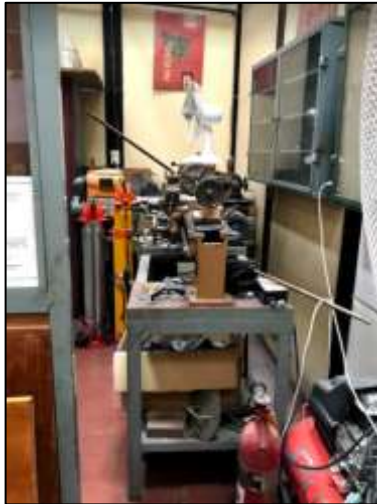
Fotografía 12. Se puede ver la disposición de los elementos en el local (maquinas, herramientas). A su vez, se observa en el fondo del local uno de los medios de refrigeración constituido por uno de los ventiladores de pie.

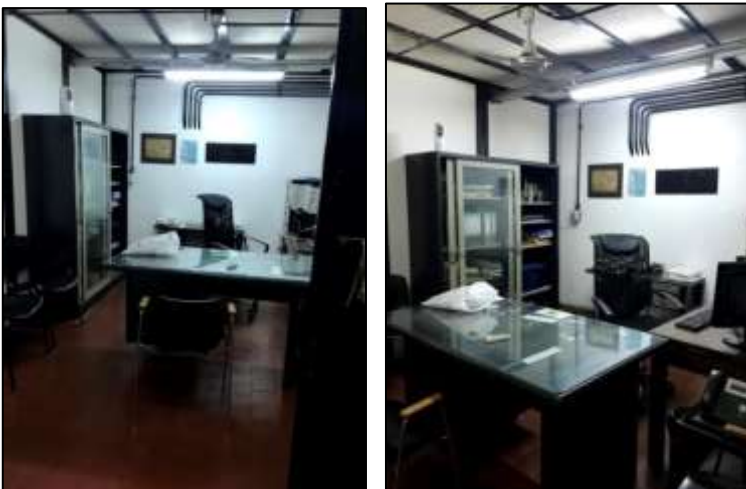
Fotografía 13. Se presentan las dimensiones de la secretaria, la disposición de los elementos que la constituyen como así también la instalación eléctrica del local con su medio de refrigeración actual.

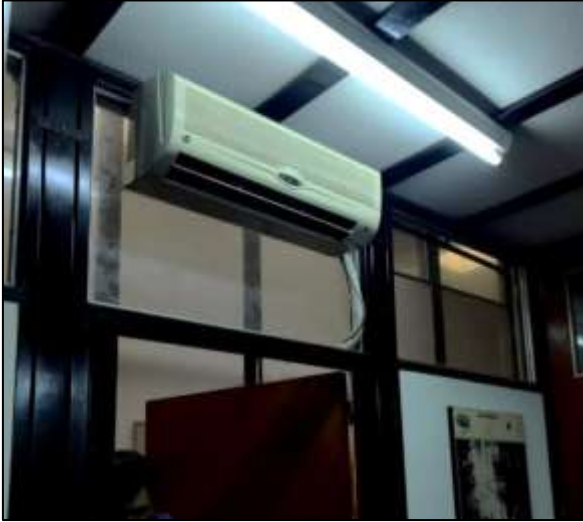
Fotografía 14. Puerta de acceso a la AEDA desde la Secretaría, donde se puede advertir el aire acondicionado convencional descrito anteriormente.

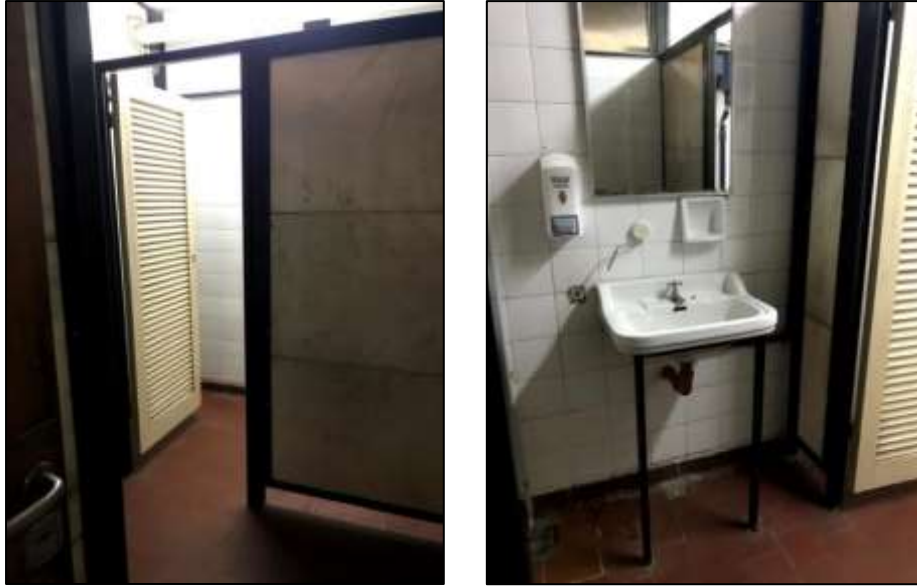
Fotografía 15. La imagen de la izquierda muestra la disposición de elementos en el baño apenas se ingresa, en donde hay una puerta para poder usar el inodoro y la imagen de la derecha presenta la bacha que se encuentra al avanzar por el pasillo y antes de entrar por la puerta.

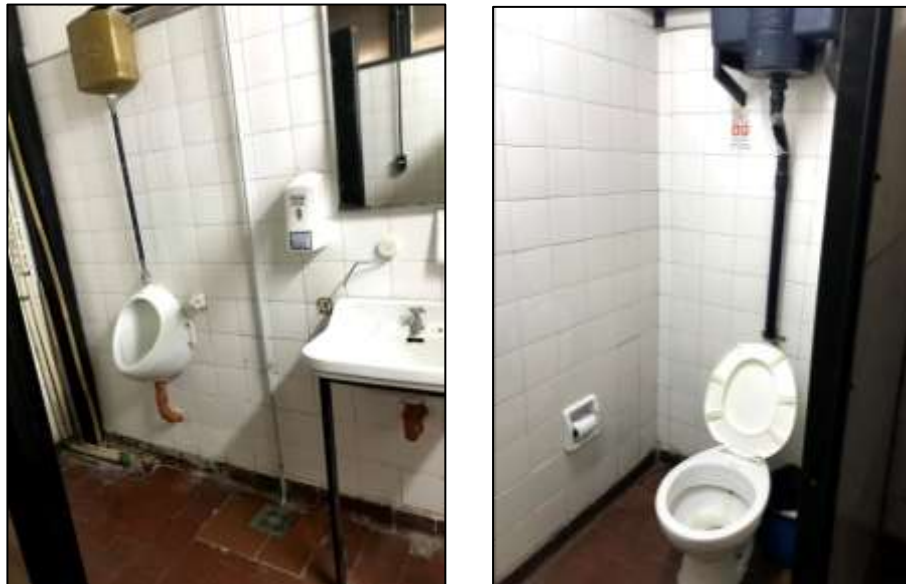
Fotografía 16. Instalaciones sanitarias, inodoro, mingitorio, mochilas de los mismos e instalaciones de agua.

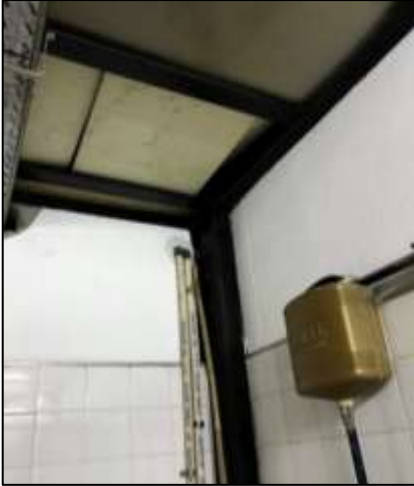
Fotografía 17. Material utilizado en el techo del baño, el cual está constituido por dos elementos: telgopor y acero.

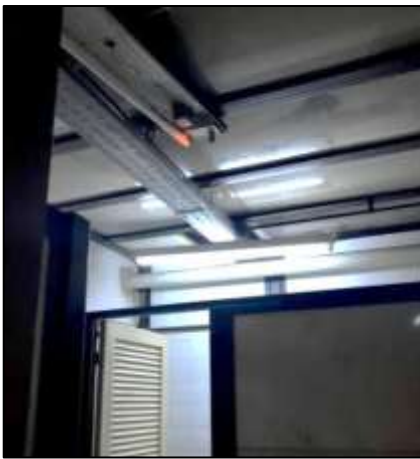
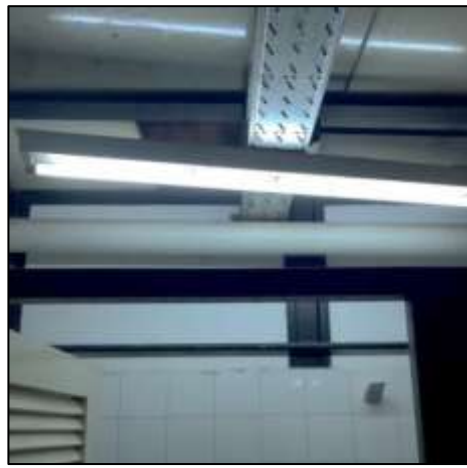
Fotografía 18. Estado del techo desde donde se puede apreciar los listones de madera del piso superior, además de las placas de telgopor.

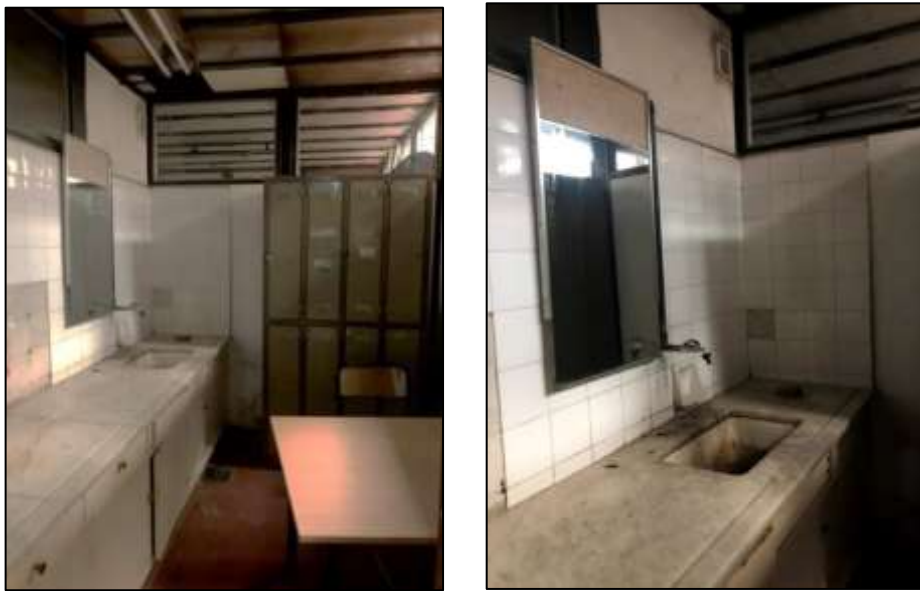
Fotografía 19. Dimensiones del local, elementos que lo constituyen, grifería, luminaria y paños fijos de la cocina.

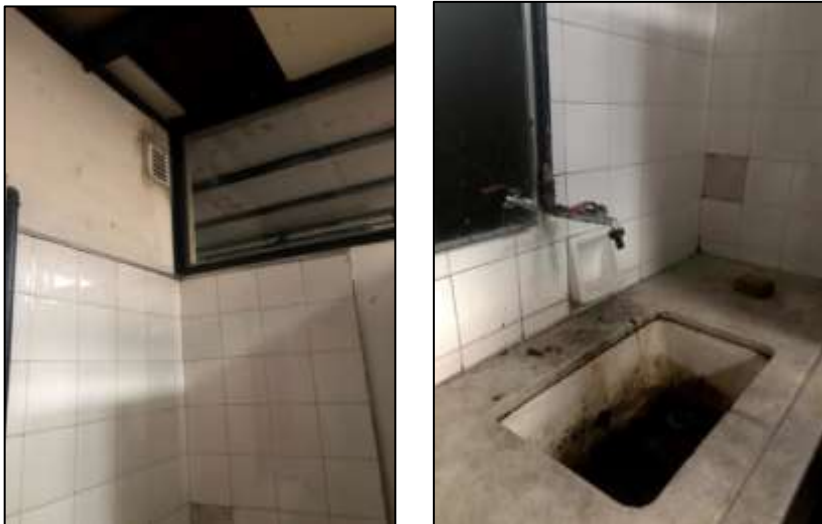
Fotografía 20. Rejilla de ventilación dispuesta en la parte superior de la pared, además se puede observar el estado en el que se encuentra la bacha y cuál es el tipo de grifería que tiene la cocina.

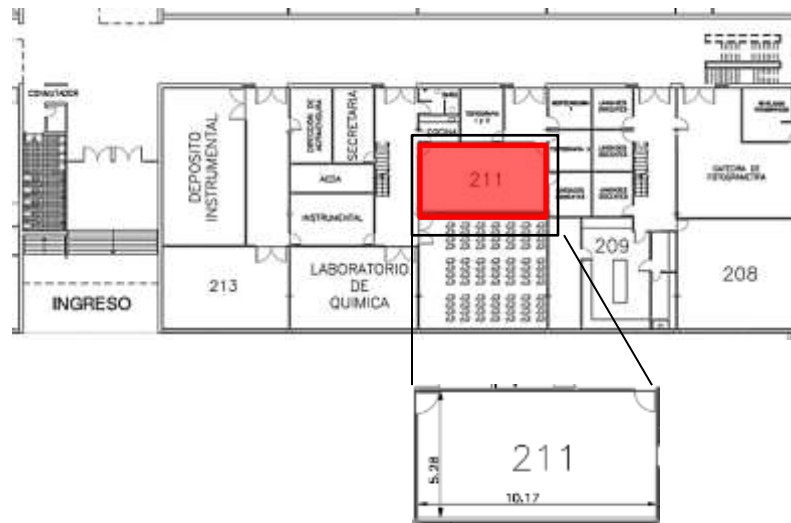
Figura 13. Ubicación del Aula en el plano de la FCEfyN.

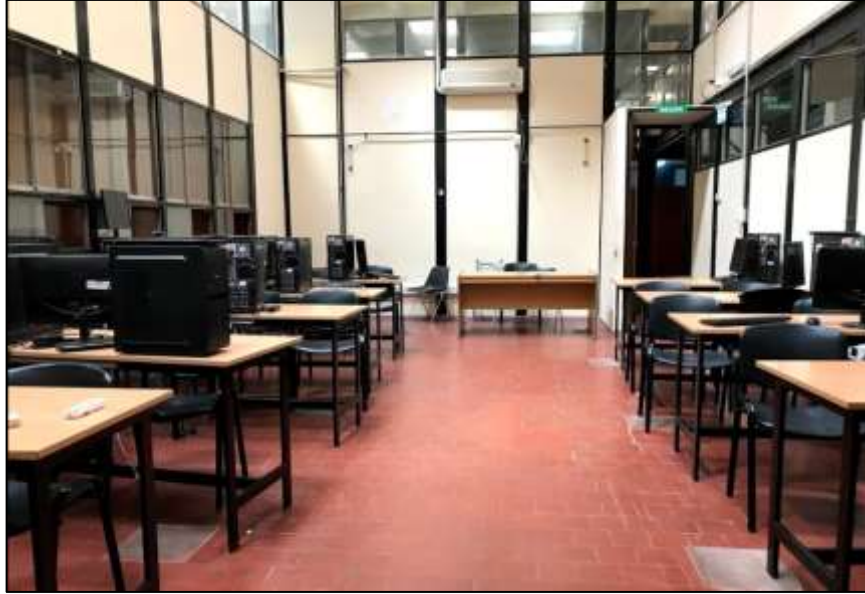
Fotografía 21. Imagen tomada desde el banco del profesor, en donde se observan los paños fijos que rodean el local (los cuales permiten una gran luminosidad), parte de la instalación eléctrica y cuál es la disposición de los escritorios.

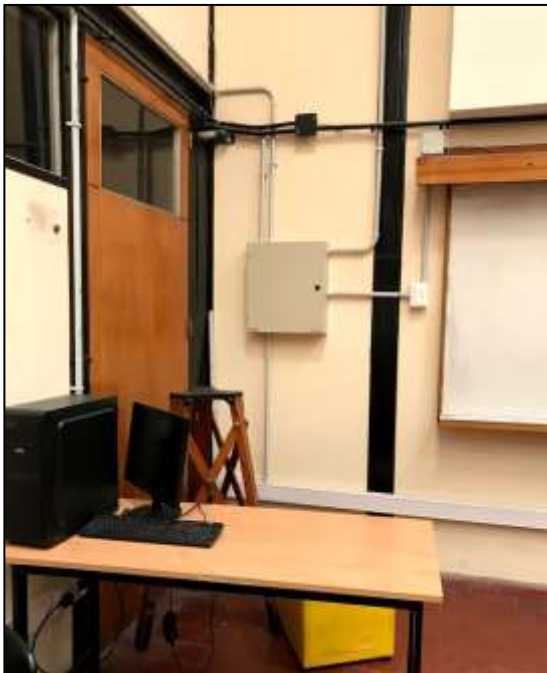
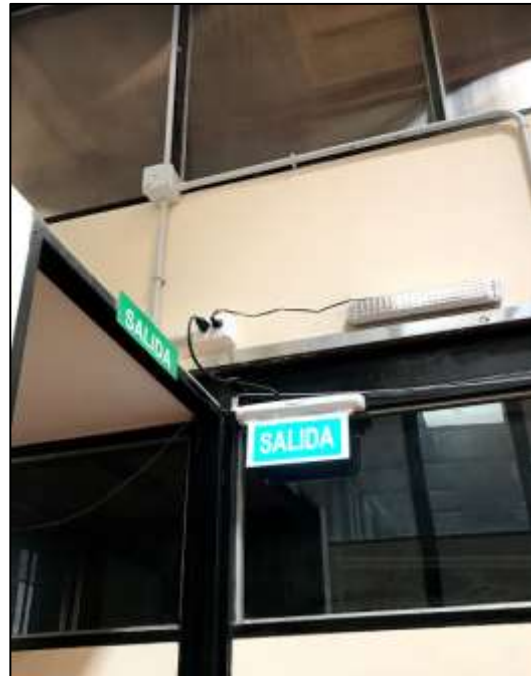
Fotografía 22. Instalación eléctrica, en donde se diferencia entre la parte nueva y la que tiene ya sus años, se puede observar claramente la diferencia de los materiales empleados (parte nueva en color gris y la parte vieja en color negro).

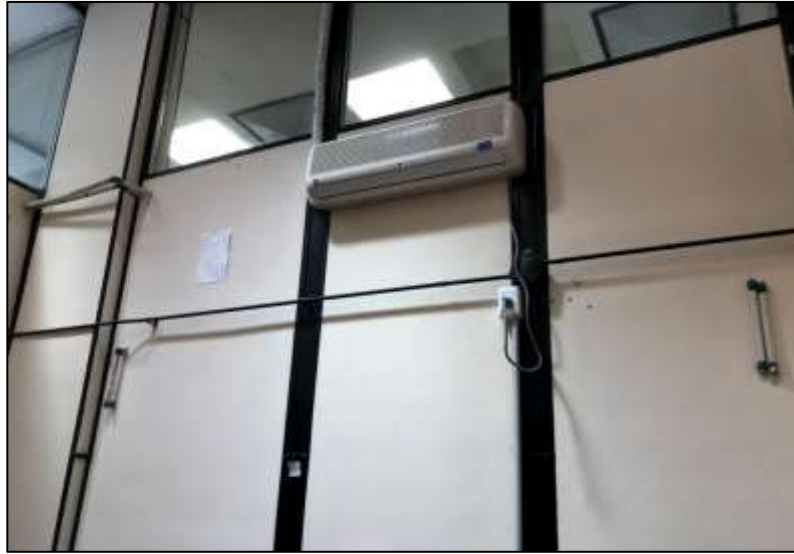
Fotografía 23. Elemento de refrigeración del local, donde se muestra la instalación eléctrica vieja del local. Además se puede observar las dimensiones de los paños fijos de la parte superior de las paredes.

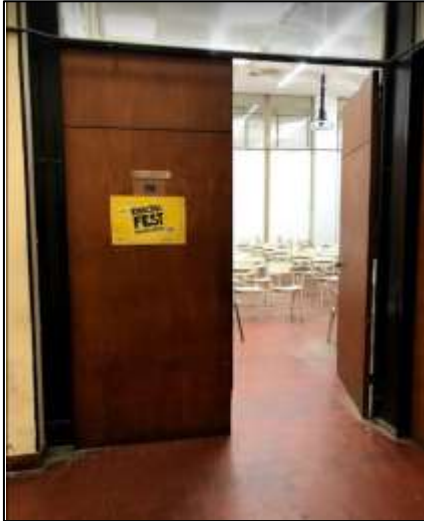
Fotografía 25. Puerta de ingreso de madera del aula, la cual posee paño fijo en la parte superior, además se puede ver los paños fijos en la parte superior de las paredes que rodean totalmente el aula.

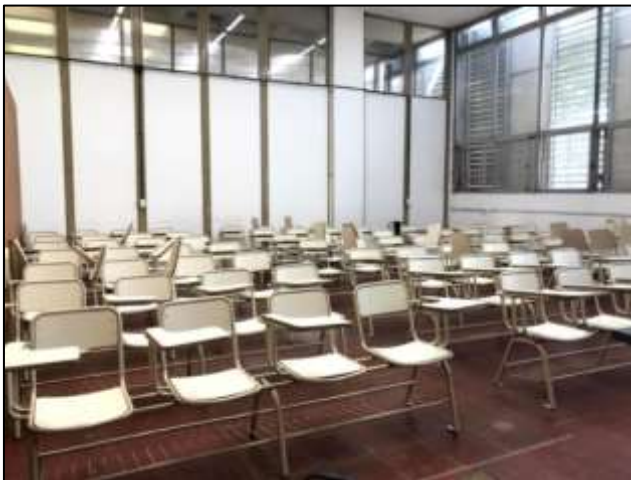
Fotografía 26. Dimensiones del aula, disposición de los bancos en tres columnas, presencia de las ventanas laterales y paños fijos que hay en el local, además de la protección que poseen.

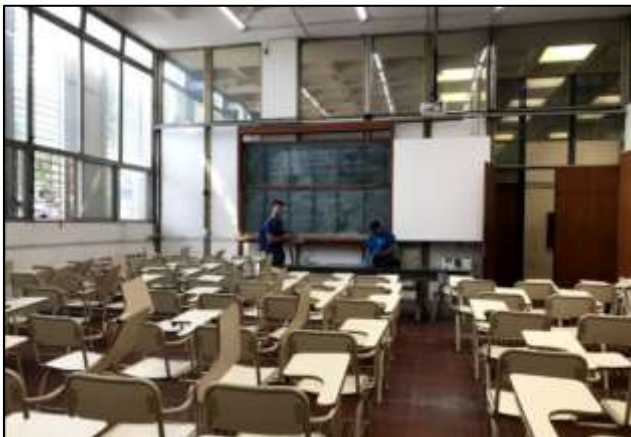
Fotografía 27. Imagen tomada desde el fondo del aula, en donde se puede observar: paños fijos, ventanas corredizas, la instalación eléctrica y la disposición de los diferentes elementos que forman el local.

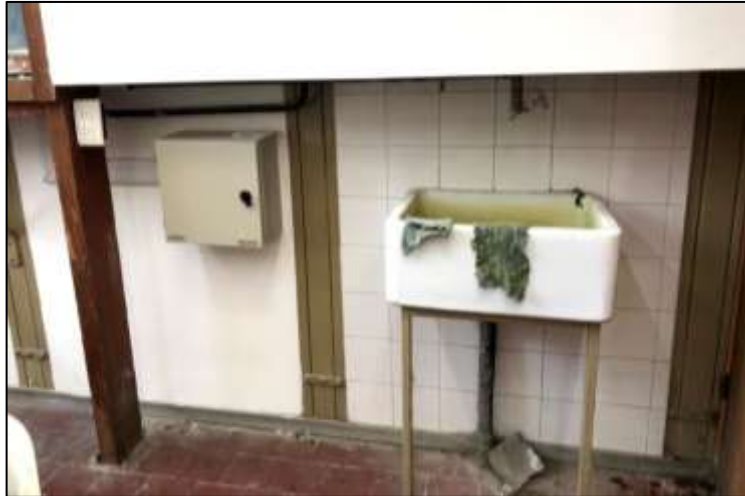
Fotografía 28. Lavatorio con su respectiva grifería y tablero eléctrico que se utiliza para encender el proyector. Se puede ver claramente la instalación eléctrica más nueva y la que había antes.

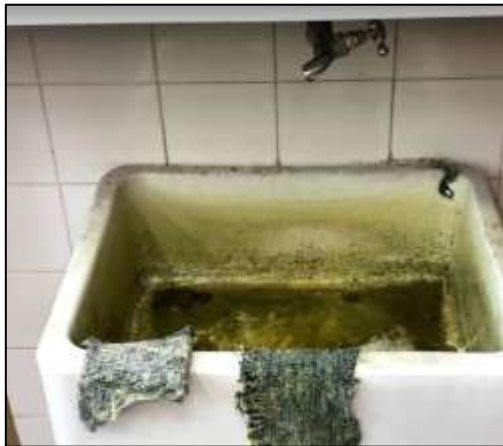
Fotografía 29. Bacha y grifería del aula, en donde queda claro la falta de mantenimiento y limpieza del local.

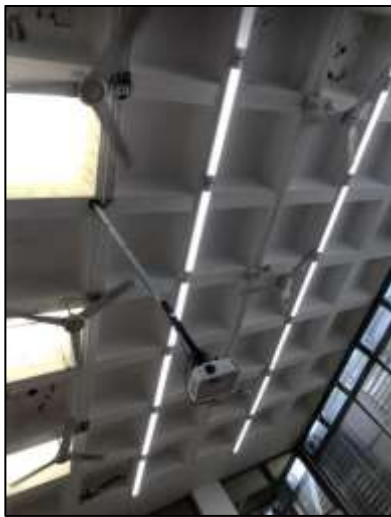
Fotografía 30. Elementos de refrigeración del local, en donde se aprecia los hongos y como se ha ido saltado la pintura del techo. En la imagen también se busca mostrar como los ventiladores tienen una velocidad determinada.

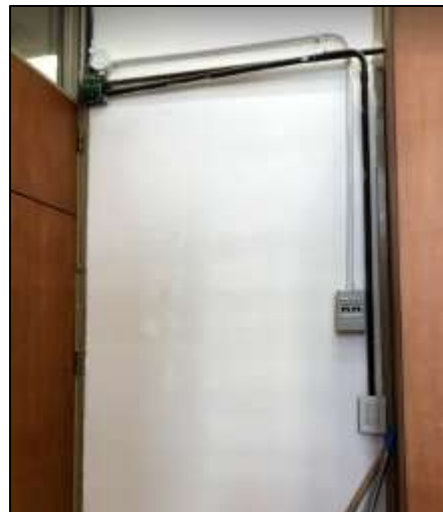
Fotografía 31. Instalación eléctrica antigua y nueva, en donde se ve los diferentes materiales empleados (aspectos físicos y color).

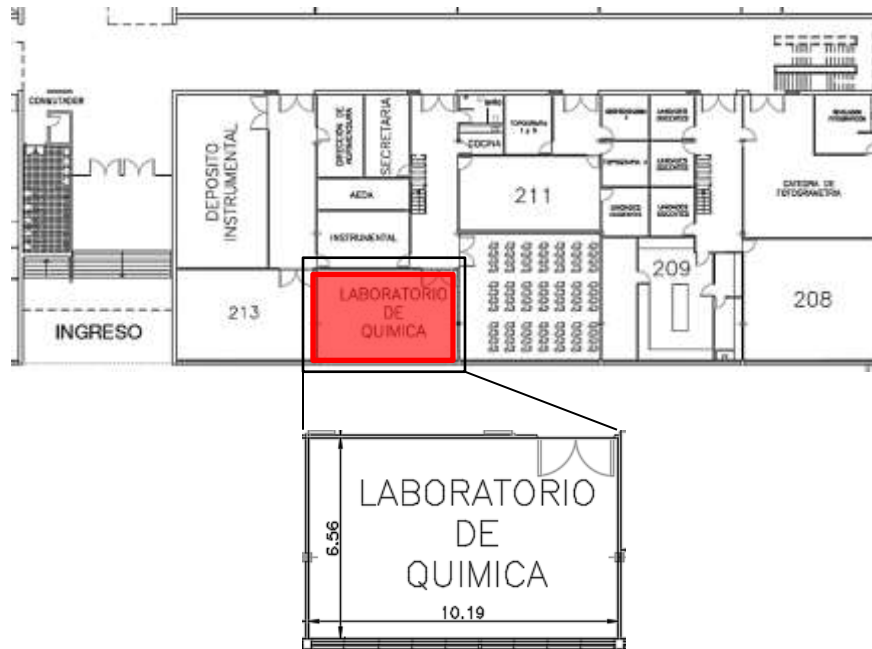
Figura 15. Espacio del Aula 212 dentro del plano de la FCEfyN.

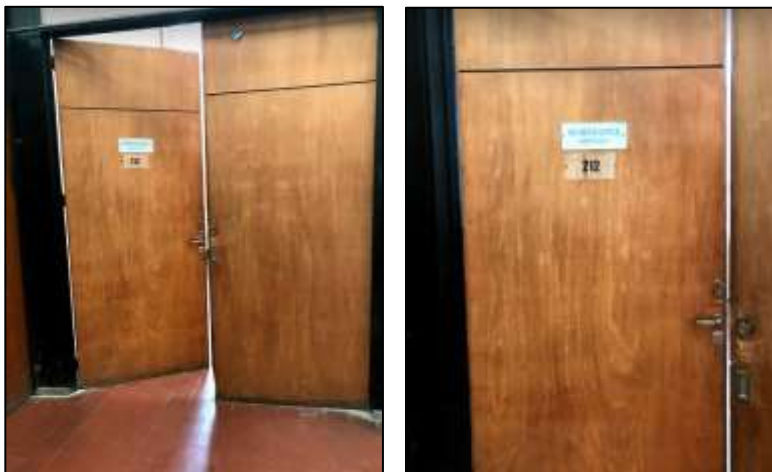
Fotografía 32. Puerta de ingreso de madera del aula.

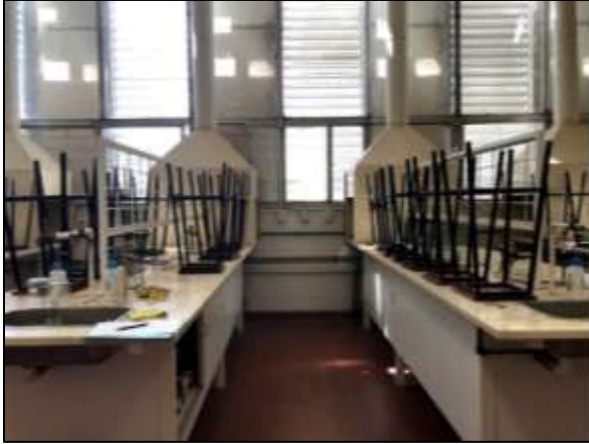
Fotografía 33. Disposición de mesadas, asientos y campanas, se presenta también como debajo de las mesadas se almacenan las drogas sólidas. Además se muestran los parasoles y placas de protección del aula.

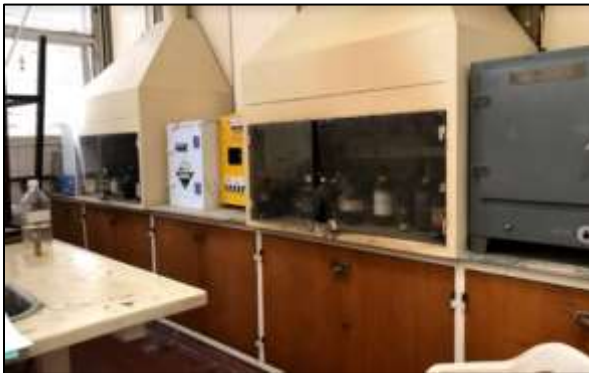
Fotografía 34. En uno de los costados del aula se disponen las siguientes dos campanas, en donde se almacenan ácidos peligrosos y drogas sólidas igual que en la parte de abajo de las 4 mesadas, todos con candados.

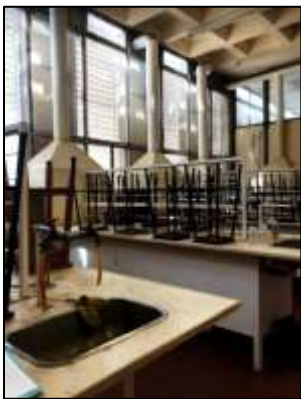
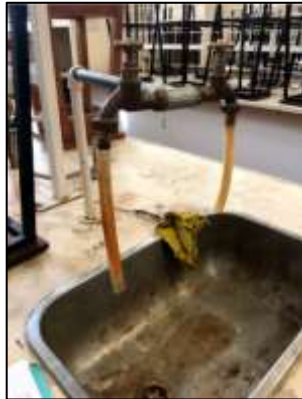
- Cantidad: hay nueve llaves de paso de agua en el laboratorio. La Fotografía 35 representa las llaves de paso que están instaladas en cada una de las mesadas del laboratorio.
- Tipo de grifería: la grifería que se observa en cada mesada, es una bacha con una cañería la cual se bifurca en dos canillas de tipo te.
- No cuenta con dispositivos de ahorro.

Fotografía 35. Ubicación de las bachas en cada una de las mesadas y presentación de los elementos que conforman la cañería de agua, en donde se observa el estado de la grifería.

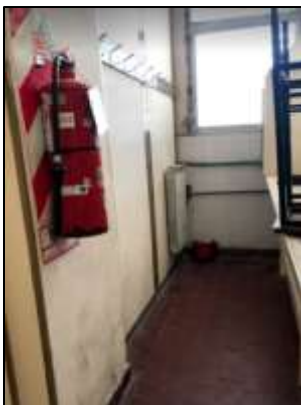
- Volumen de producción: pocos residuos se generan en el laboratorio.
- Peligrosos o no peligrosos: no peligrosos y peligrosos.
- Quienes lo producen: los alumnos y profesores cuando realizan ensayos o pruebas.
- Tipo de residuos: se generan papeles, envoltorios y botellas de agua, como residuos no peligrosos. Y como residuos peligrosos se producen ciertas sustancias químicas que son inflamables y tóxicas, las cuales se almacenan en un costado del laboratorio (estos últimos se calculan que son alrededor de dos bidones de cinco litros por semestre).
- Posibilidad de reciclaje o compostaje: en el aula hay un tacho para todo lo que son los residuos reciclajes (solo plásticos) lo cual se puede ver en la Fotografía 36. Por lo cual se podría incorporar otro cesto para todo lo que son papeles.

Fotografía 36. Se muestra la presencia del matafuego y balde de arena como elementos de protección contra incendios. Se aprecia además el medio de calefacción y el cesto de recolección de residuos plásticos dispuesto en el aula.

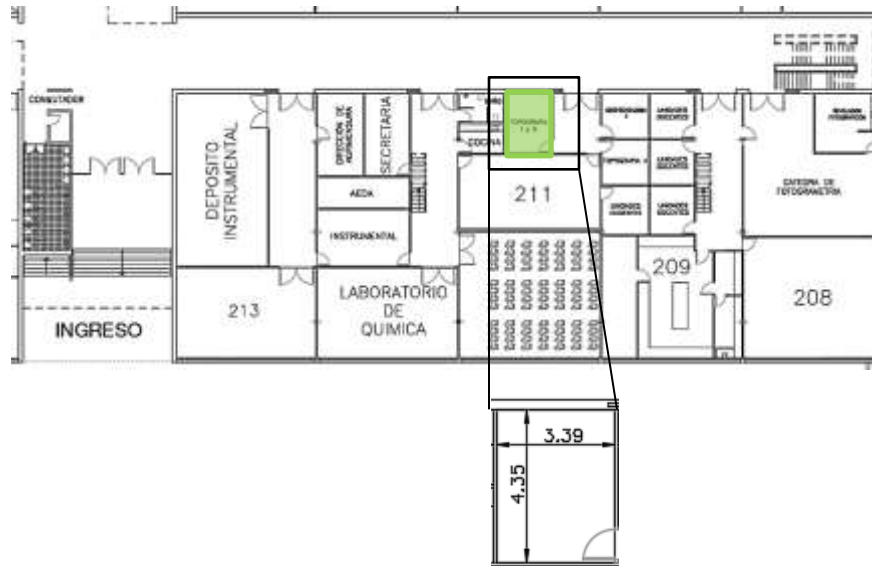
Figura 16. Ubicación del salón de topografía I y II dentro del plano de la FCEyN.

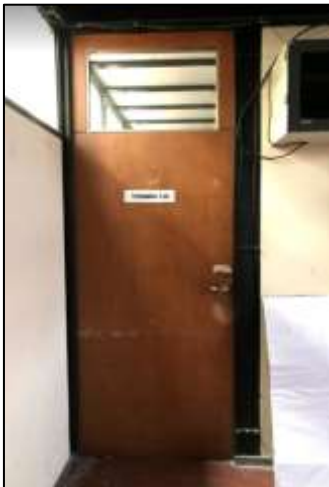
Fotografía 37. Puerta de ingreso del box de topografía, en donde se puede observar el techo del mismo y como una de las paredes del local está rodeada de paños fijos.

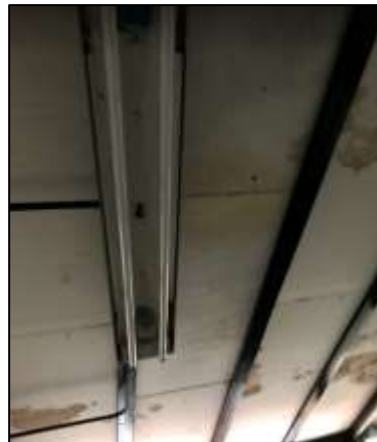
Fotografía 38. Estado del techo del box, en donde se observan manchas en el telgopor que constituyen el cerramiento superficial. Se presenta además la luminaria utilizada.

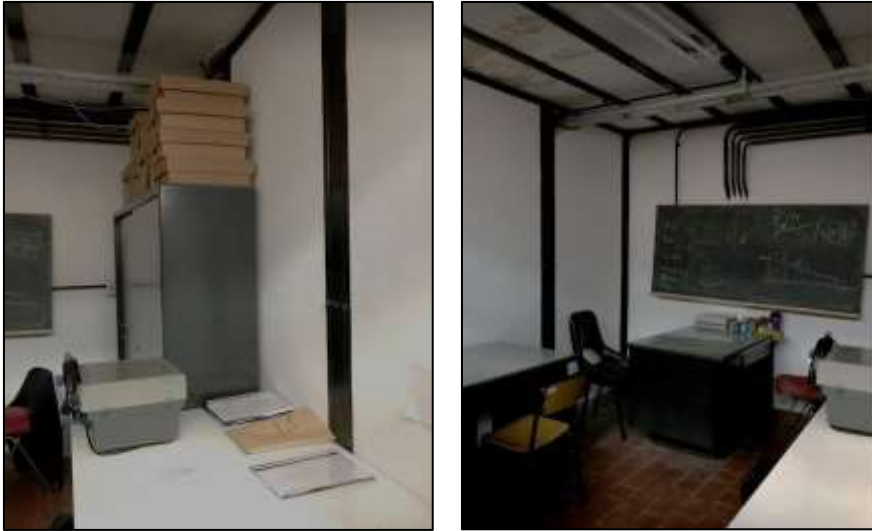
Fotografía 39. Disposición de los elementos, para poder aprovechar al máximo el espacio disponible. A su vez se pueden ver las conexiones eléctricas y la iluminación artificial.

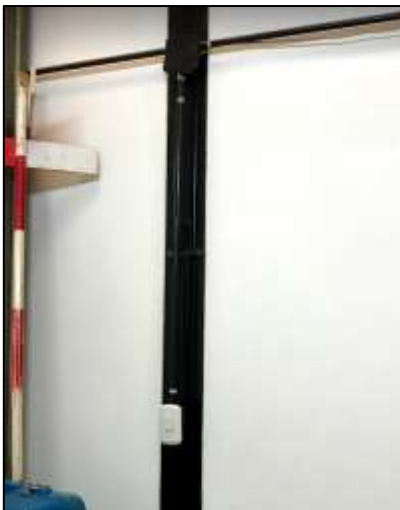
- Detalles de uso: el box se encuentra muy ordenado, cuidado y asegurado por parte de los profesores de la catedra.
 - Años de las instalaciones: la instalación eléctrica presente en el local es la única instalación que hay, la misma tiene varios años, se supone que esta desde la inauguración de la institución. Las mismas se pueden observar en la Fotografía 40 y 41, que están a continuación.

Fotografía 40. Instalación eléctrica del local, la cual como puede observarse es de hace varios años.

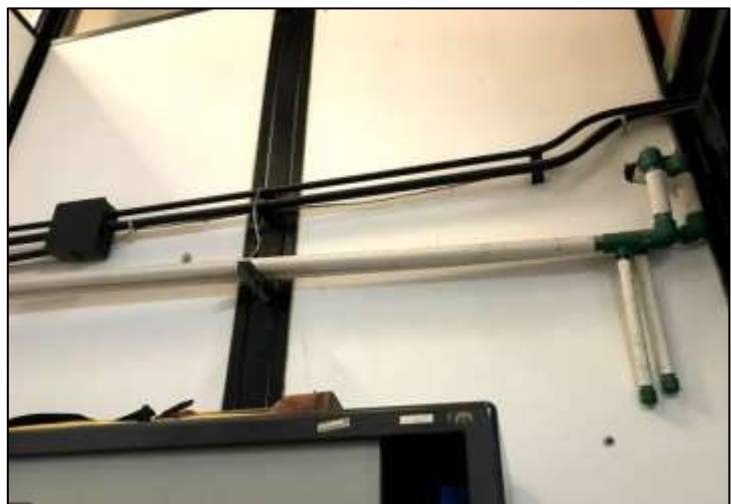
Fotografía 41. Instalación eléctrica del box, en donde se observa el estado de las conexiones. Además también se observa unas cañerías de agua, que atraviesan el local.

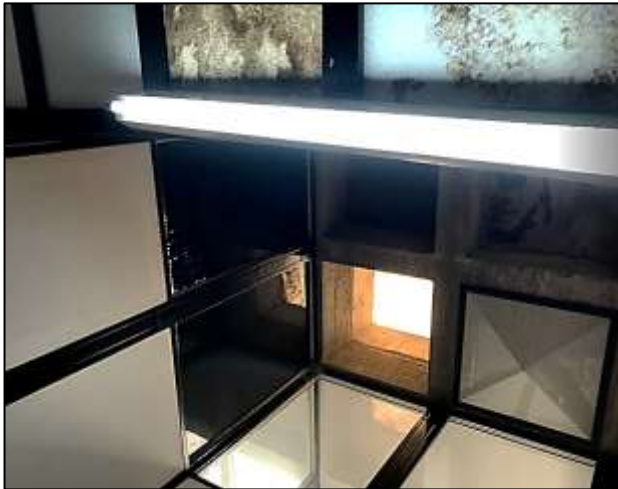
Fotografía 42. Iluminación natural y artificial del espacio, en donde se muestra el tragaluz y la única lámpara que se dispone en el local.

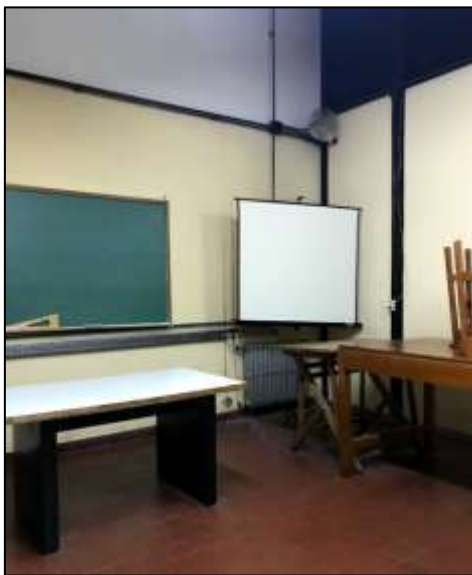
En el gabinete se posee un tablero eléctrico en el gabinete, además de contar como medios de climatización con dos ventiladores de pared, dos aires acondicionados y un radiador en una de las esquinas del aula. En la Fotografía 43, se indica una de las esquinas del salón en donde se observan el radiador y uno de los ventiladores colocados.

Fotografía 43. Una de las esquinas del gabinete en donde se observan dos de los medios de refrigeración (ventilador y radiador), además del pizarrón, el lugar de proyección y parte de la conexión eléctrica.

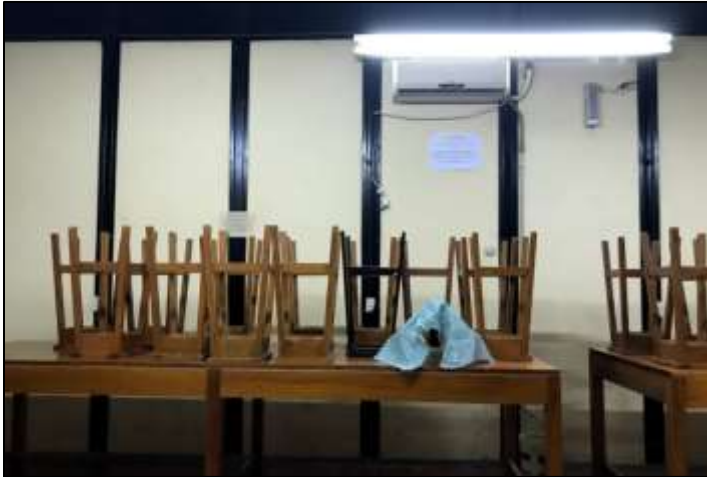
desarrollar cómodamente las tareas propias del gabinete y el desarrollo de las clases. Hay 5 mesadas para trabajar, además de escritorios, armarios y elementos precisos para poder llevar adelante las actividades. En la Fotografía 44, 45 y 46, se puede ver la disposición de las mesas y bancos en el salón, como así también los armarios y luminarias colocadas.

Fotografía 44. Disposición de mesas, bancos, aires acondicionados, instalación eléctrica y sistema de iluminación artificial (lámpara de tubos) además de la luz de emergencia del aula.

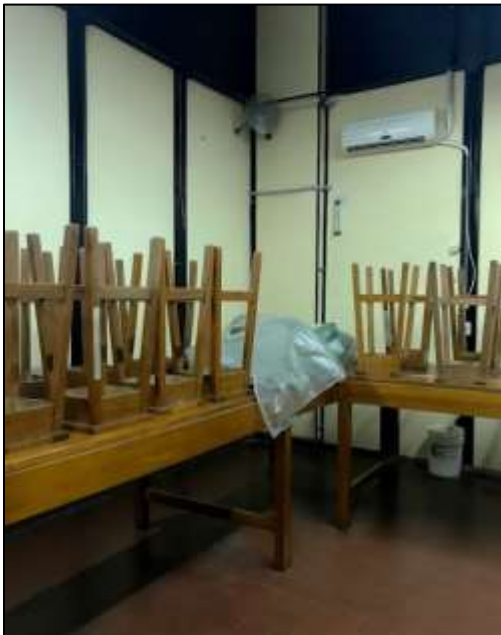
Fotografía 45. Otra de las esquinas del local, en donde se ve la ubicación y conexión del segundo aire acondicionado, el segundo ventilador del gabinete, conexión eléctrica y de agua.

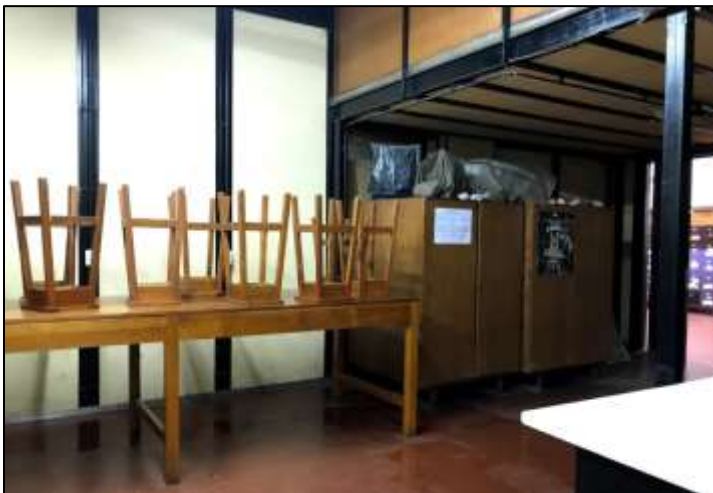
Fotografía 46. Instalación eléctrica, armarios y mesas que se utilizan para el dictado de clases. Se observa a su vez la puerta de ingreso del local.

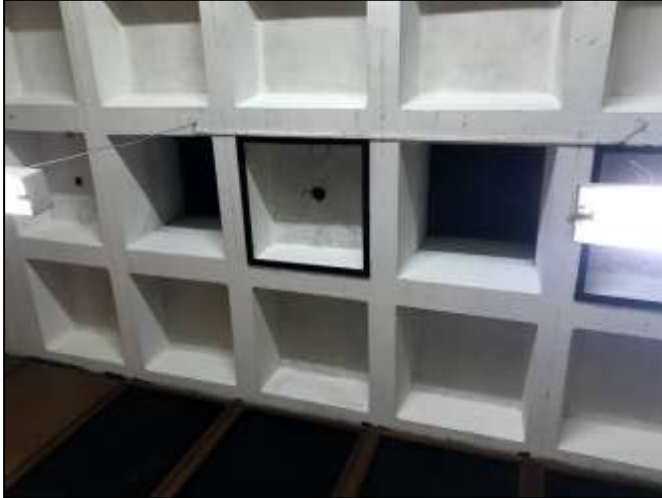
- Presencia de protección: el aula no presenta ningún tipo de protección, las ventanas y tragaluces están totalmente cubiertos para evitar el ingreso de luz natural (y realizar los ensayos y tareas necesarias en el dictado de clases correctamente, ya que la luz natural dificulta dicha tarea y no permite poder apreciar claramente las filminas). En la Fotografía 47 se puede ver como los tragaluces han sido tapados con láminas negras, que impiden el paso de la luz.

Fotografía 47. Techo del gabinete, en donde se presenta la luminaria del mismo y se puede ver como los tragaluces han sido cubiertos para evitar el paso de luz natural.
