UNIVERSIDAD NACIONAL DE CÓRDOBA
Facultad de Ciencias Exactas, Físicas y Naturales

PRÁCTICA SUPERVISADA
RELEVAMIENTO DEL DESEMPEÑO DE SOSTENIBILIDAD
DE EDIFICIOS DE LA U.N.C.

Autor: María Lucia Mestre

Fecha: 10/08/2020

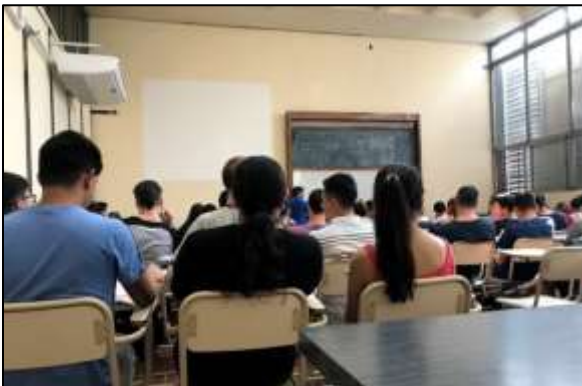
- Diseño funcional: es correcto, ya que el salón es amplia y cuenta con dos pasillos grandes por los cuales se les permite a los alumnos poder circular por el aula y acceder tranquilamente a los asientos dispuestos. El local tiene un escritorio central, donde el profesor deja sus cosas y recibe consultas, además hay tres columnas de bancos para los estudiantes y al fondo del salón se encuentran colocadas dos mesas grandes para poder exponer material y elementos en el caso de que fuera necesario. El aula cuenta además con un proyector y un pizarrón para el dictado de clases. La Fotografía 48 permite observar todo lo relatado anteriormente.

Fotografía 48. Disposición de elementos en el local (bancos, pizarrón), elemento de climatización y aberturas del mismo con su respectiva protección (parasoles y placas).

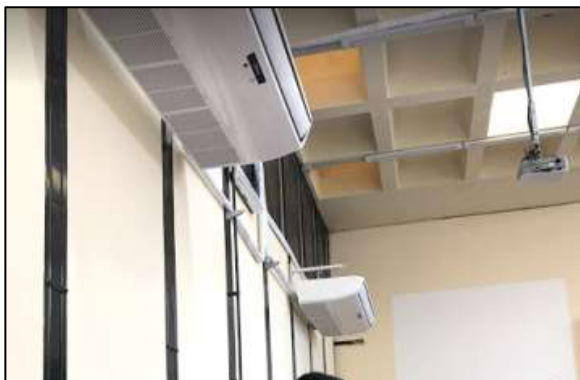
Dentro del local hay dos tableros eléctricos, uno de ellos se instaló para las luces del local y el proyector, mientras que el otro tablero eléctrico se dispuso para los dos aires acondicionados. En la Fotografía 49 se puede observar la disposición de los medios de refrigeración, el proyector y las luces led dentro del salón.

Fotografía 49. Se presenta la distribución y conexión de los aires acondicionado en el aula y la disposición de la iluminación natural y artificial (formada por las luces led).

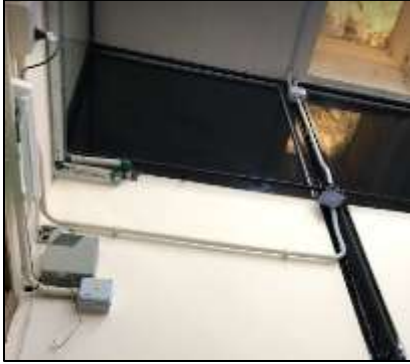
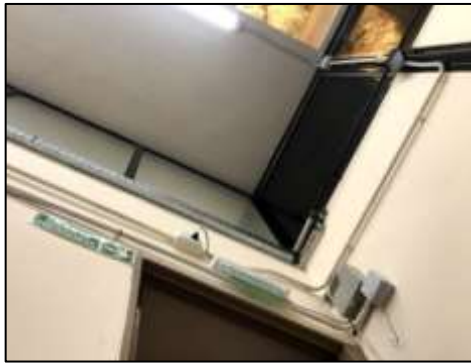
- Antigüedad de las instalaciones: las conexiones eléctricas se las puede dividir en dos partes. Una que evidencia estar presente desde hace ya muchos años, la cual fue reemplazada en parte por una nueva instalación eléctrica, la cual ha sido colocada hace poco, debido a que la misma suministra energía al nuevo sistema de iluminación, al proyector y a los aires acondicionados. La misma se puede apreciar en la Fotografía 50.

Fotografía 50. Se observa la instalación eléctrica nueva y vieja para los elementos de climatización del local y la iluminaria del mismo.

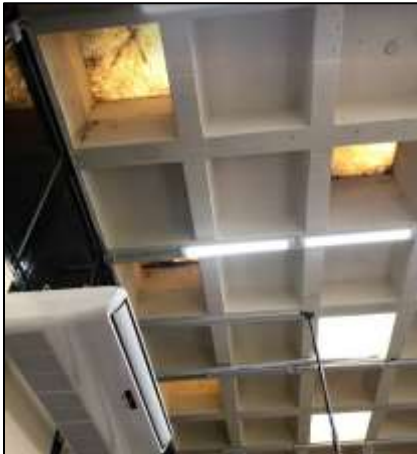
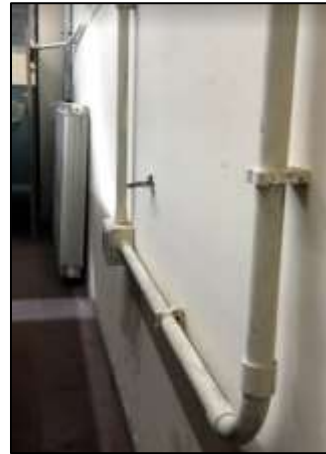
- Satisfacción con la iluminación artificial y natural: el aula posee 7 tragaluces a través de los cuales se aprovecha la luz natural, situación que podría incrementarse notablemente ya que solo 2 de ellos están limpios mientras que los cinco restantes se encuentran bastante sucios y no permiten el paso total de la luz (se puede apreciar en la Fotografía 51 de la izquierda). La iluminación artificial por su parte está constituida por 4 filas de 6 lámparas led cada una. Según los cálculos realizados en el Anexo B, el número de las mismas es óptimo, garantizando así la correcta iluminación del salón.

A su vez, el local cuenta con un radiador colocado en la pared del fondo del aula, el cual no llega a refrigerar el mismo en invierno, debido a las dimensiones del salón. En la Fotografía 51 de la derecha, se presenta la ubicación del mismo.

Fotografía 51. Se muestra en la imagen de la izquierda el estado de los tragaluz, donde se ve la diferencia de aquellos que han sido cambiados y dejan pasar la luz, de aquellos que no, que están totalmente sucios y opacos. La imagen de la derecha presenta parte de las conexiones eléctricas del local y el radiador que es utilizado como medio de climatización.

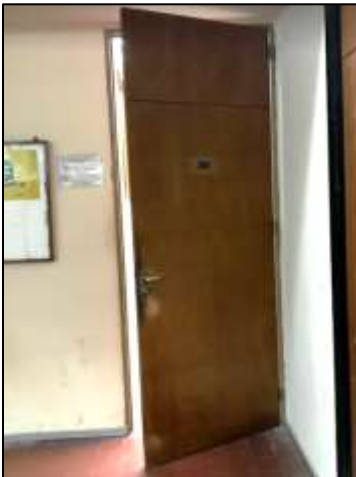
Fotografía 55. Puerta de madera de ingreso al laboratorio.

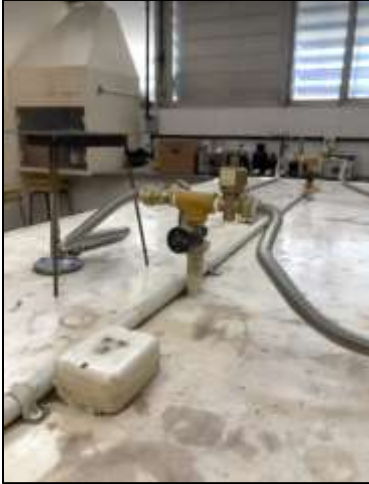
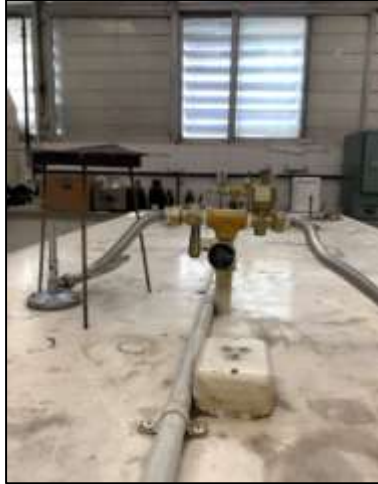
Fotografía 56. Parte de la instalación eléctrica y de gas de la mesada, en donde se puede observar la campana de extracción en la esquina del laboratorio y los elementos de protección (parasoles y paneles) de las ventanas.

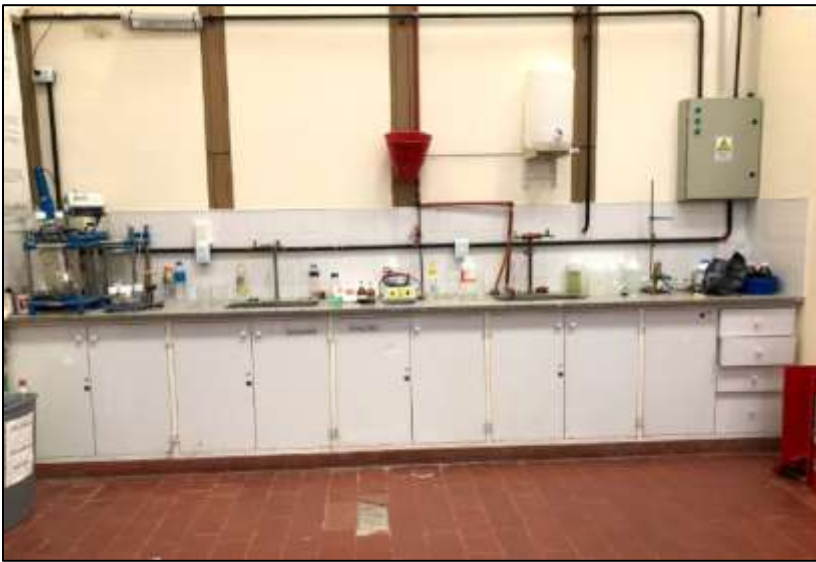
Fotografía 57. Imagen de la bacha y grifería de una de las paredes perimetrales del aula, en donde se puede ver la instalación eléctrica, el tablero y los medios de protección por posibles accidentes (matafuego y balde con arena). En la parte inferior de la mesada se guardan sustancias químicas y otros elementos.

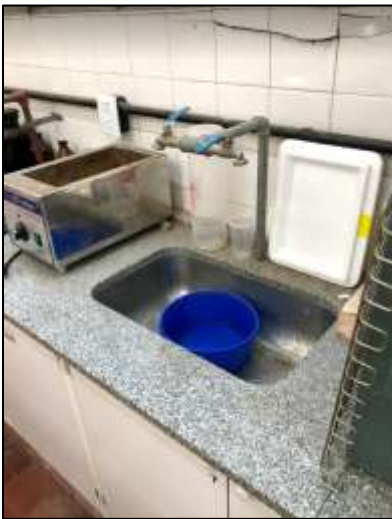
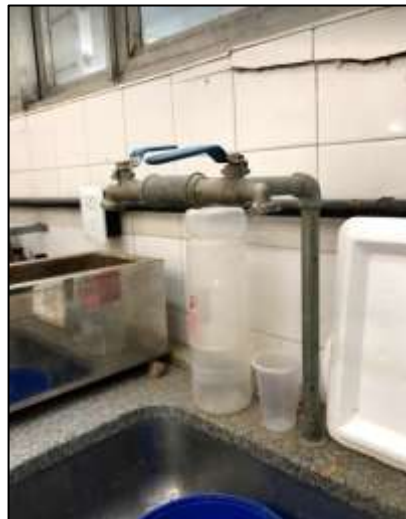
Fotografía 58. Bacha y grifería de otra de las mesadas, en donde se muestra como se disponen los elementos, la falta de limpieza y de mantenimiento de las mismas. Por ejemplo en este caso los cerámicos rotos de la pared.

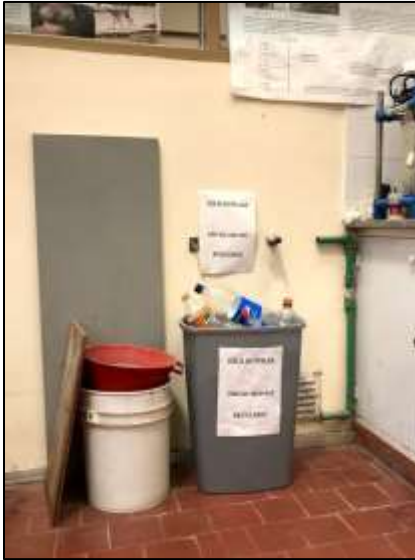
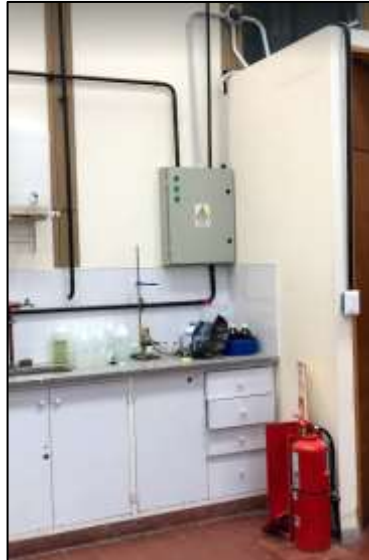
Fotografía 59. Cesto de recolección de plásticos, matafuego, tablero eléctrico. Se puede apreciar parte de la instalación eléctrica nueva y así mismo la parte antigua.

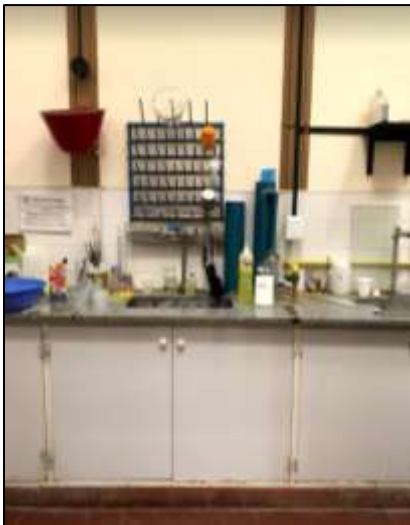
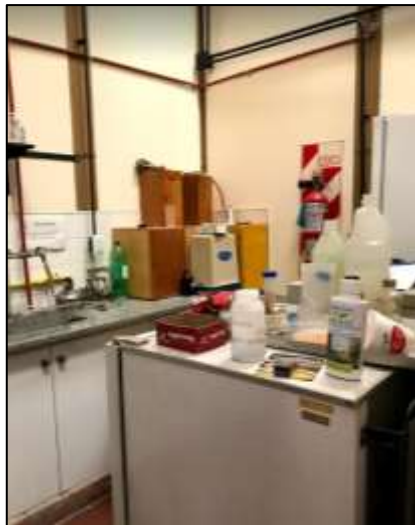
- Diseño funcional: es bueno, ya que el ambiente es amplio y cómodo; el mismo cuenta con una mesada central en la cual se realizan los ensayos y pruebas, además el laboratorio cuenta con mesadas laterales que sirven de apoyo y para tener elementos cerca, que en la mesada de trabajo dificultarían las pruebas por el espacio y para poder trabajar bien. A su vez el local ha creado en uno de los costados del laboratorio, un pequeño espacio donde también se guardan elementos importantes, el cual se puede observar en la Fotografía 60.

Fotografía 60. Ambas imágenes son tomadas de la parte del local que se ha creado en uno de los costados del laboratorio. En ellas se quiere presentar el estado de las bachas con sus respectivas griferías, las cuales se utilizan como medio de apoyo. Actualmente debido a la falta de espacio, ambas está bastante desordenadas y desorganizadas.

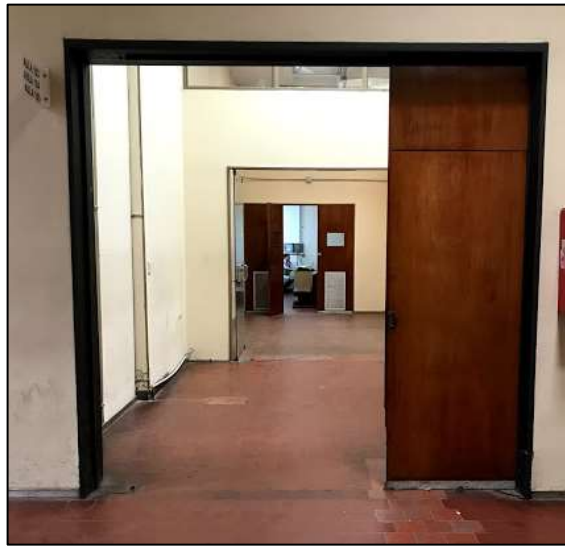
- Pasillo Secundario 1: a través de él se accede a las aulas: 103, 104 y 105, como así también a la sala de programación. En la Figura 63 se puede observar las dimensiones del mismo, como así también las siguientes características.
 - Hay un tacho para los residuos.
 - La ventilación es bastante mala.
 - No hay presencia de matafuego.
 - Tablero eléctrico (TS301). En la Figura 64 se muestra el mismo.
 - No se siente ningún tipo de olor en el pasillo.
 - Iluminación:
 - Luz natural: 4 tragaluces.
 - Luz artificial: 3 plafones y 4 lámparas de tubos, donde dos de ellas funcionan y las otras dos no.

Fotografía 63. Primer pasillo secundario, en donde se presentan los elementos que lo forman.

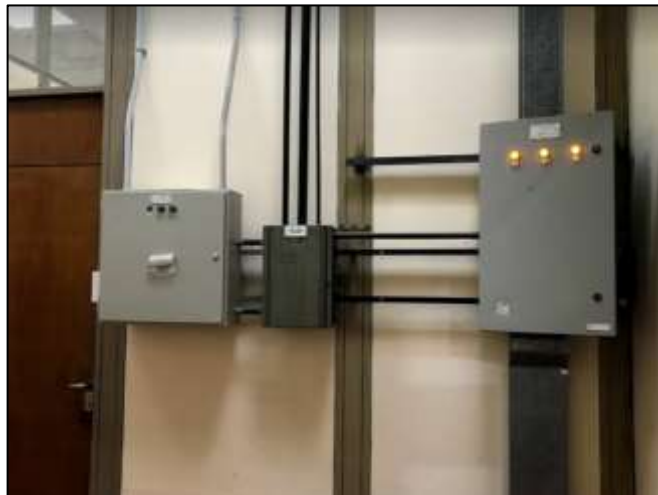
Fotografía 64: Tablero eléctrico del primer pasillo secundario, del nivel -1,35m.

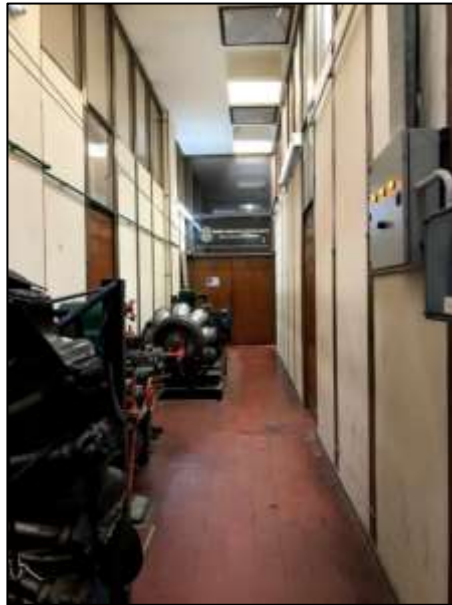
- Pasillo Secundario 2: permite el ingreso al aula 101 y al aula 102, además de acceso al museo de máquinas. En la Fotografía 65 se puede observar todas las características que describen ha dicho corredor, las cuales se enumeran en seguida.
 - No hay tacho de residuos.
 - La ventilación es muy mala.
 - No hay presencia de matafuego.
 - Tablero eléctrico (TS502).
 - No se siente ningún tipo de olor.
 - Iluminación:
 - Luz natural: 4 tragaluces.
 - Luz artificial: 3 plafones y 3 lámparas de tubos.

Fotografía 65. Segundo pasillo secundario, en donde se presentan los elementos que lo integran.

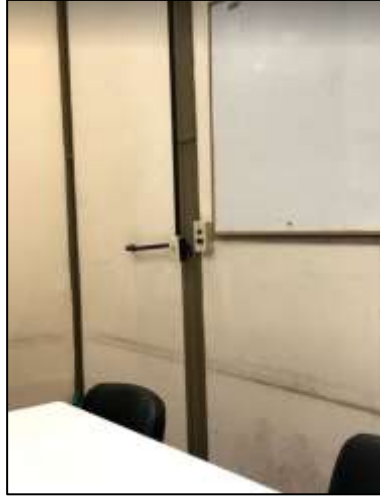
Fotografía 66. Instalación eléctrica de una de las esquinas, en donde se pone de manifiesta la cantidad de años de la misma.

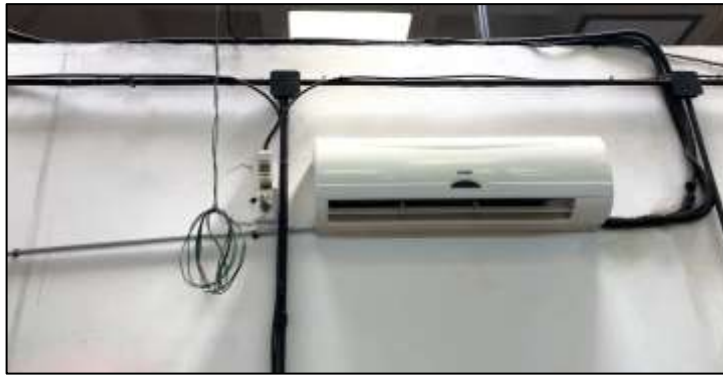
Fotografía 68. Conexión del aire acondicionado e instalación eléctrica del mismo.

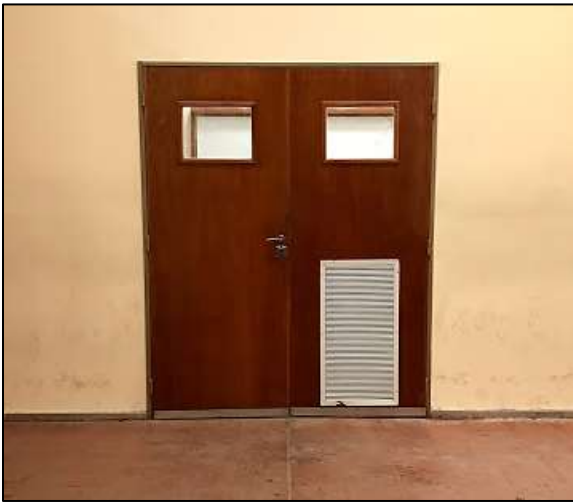
Fotografía 69. Puerta de ingreso del aula 103, la cual posee una rejilla de ventilación en la parte inferior.

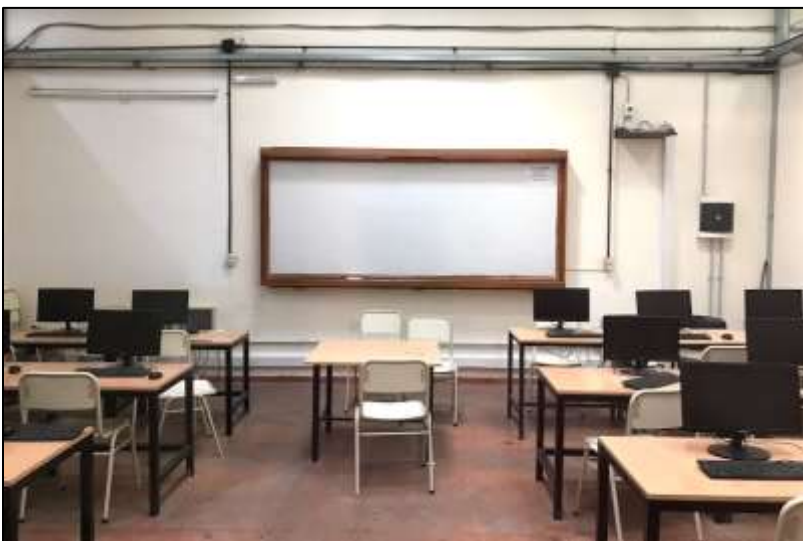
Fotografía 70. Distribución de los bancos y presentación de la conexión eléctrica (parte nueva y más antiguas).

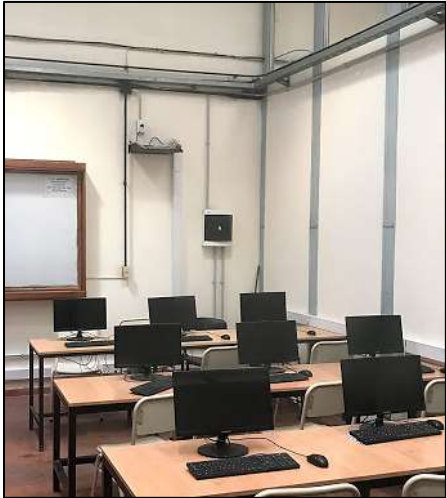
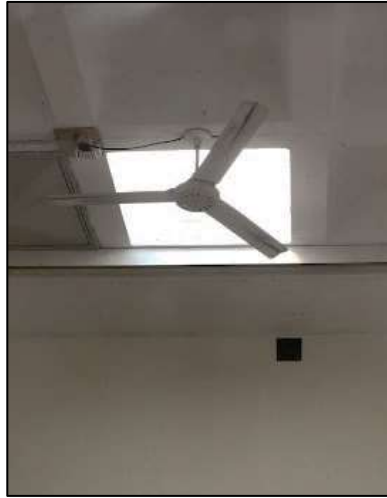
Fotografía 71. Conexión eléctrica nueva y vieja, en donde se puede ver la diferencia de materiales. En la fotografía de la derecha se muestra como los ventiladores tienen asignada la velocidad de funcionamiento.

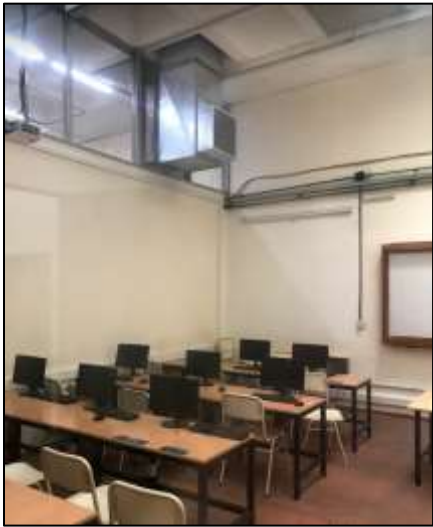
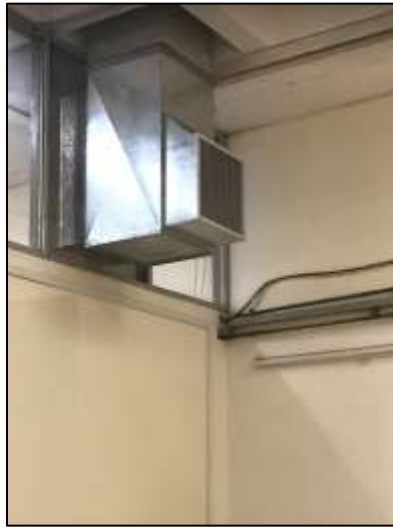
Fotografía 72. Tubería de ventilación del salón, la cual posee importantes dimensiones.

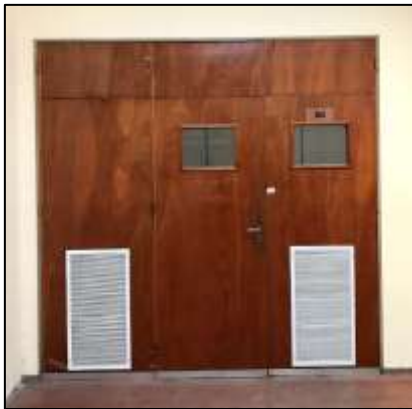
Fotografía 73. Puerta de ingreso del aula 104, la cual como se indicó anteriormente tiene reillas de ventilación en la parte inferior.

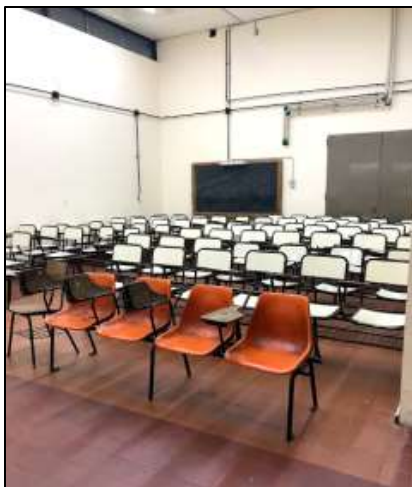
Fotografía 74. Distribución de asientos en el aula, conexiones eléctricas y de agua que pasan por allí. Se muestran además paños fijos en la parte superior de la pared y la puerta de metal que se ubica al fondo del local a la cual no se puede acceder.

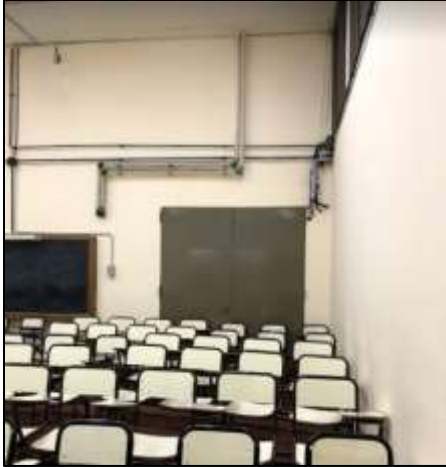
Fotografía 75. Parte de la instalación eléctrica y de agua del salón, las cuales tienen varios años. Se presenta también la puerta del fondo del salón, la cual no puede abrirse.

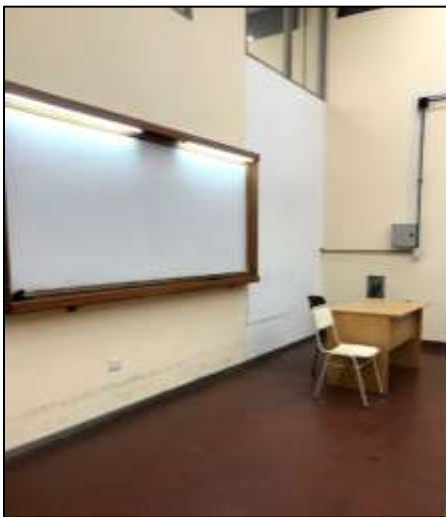
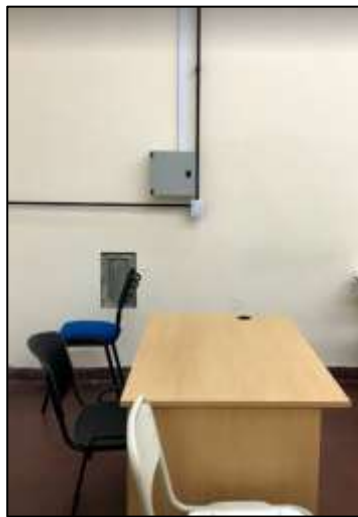
Fotografía 76. Se muestra la instalación eléctrica (nueva y vieja), además se puede ver el tablero eléctrico dispuesto en el salón para encender el proyector.

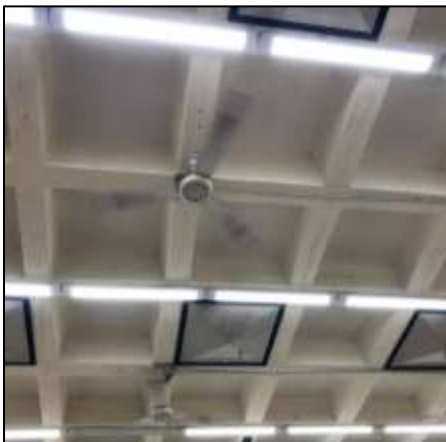
Fotografía 77. Luces led y medio de acondicionamiento del aula, los cuales ya tienen su velocidad de funcionamiento determinada.

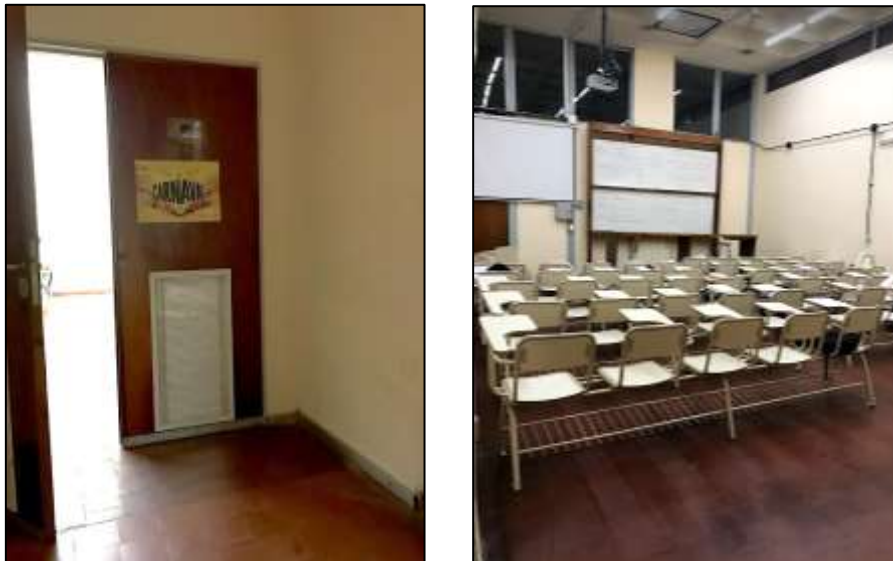
Fotografía 78. En la imagen de la izquierda se presenta la puerta de ingreso del aula la cual tiene rejillas de ventilación en la parte inferior de las mismas. En la imagen de la derecha se muestra la distribución de los bancos, luces, las conexiones eléctricas y todos los elementos que integran el salón.

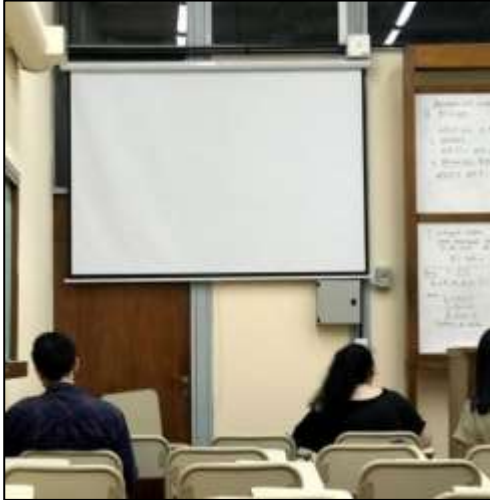
Fotografía 79. Lugar de proyección del aula, el cual se enciende desde el tablero allí dispuesto. A su vez las luces y los ventiladores se prenden desde la ficha allí dispuesta.

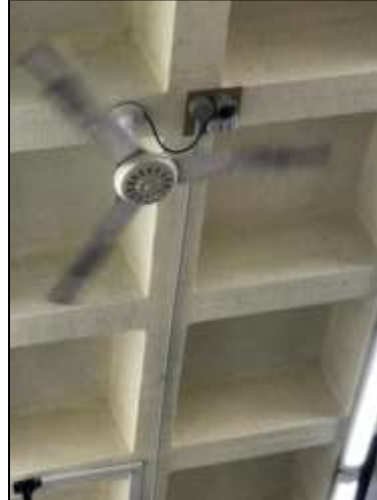
Fotografía 80. Ventilador del aula, el cual como puede observarse tiene determinada la velocidad a la cual deben funcionar.

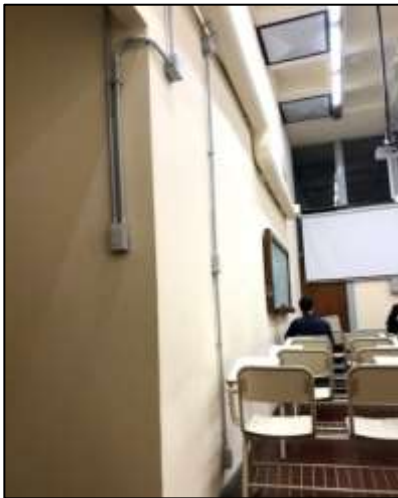
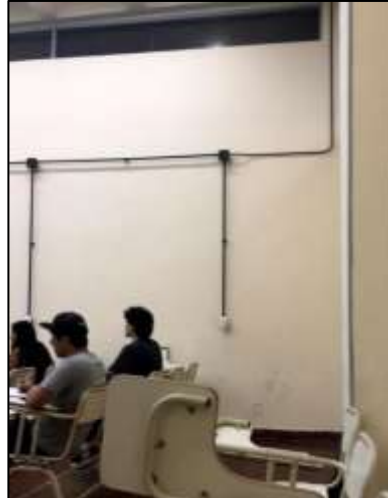
Fotografía 81. La imagen de la izquierda representa la instalación eléctrica más nueva mientras que la imagen de la derecha constituye la parte antigua de la instalación de electricidad. En donde se puede ver las diferencias en los materiales utilizados.

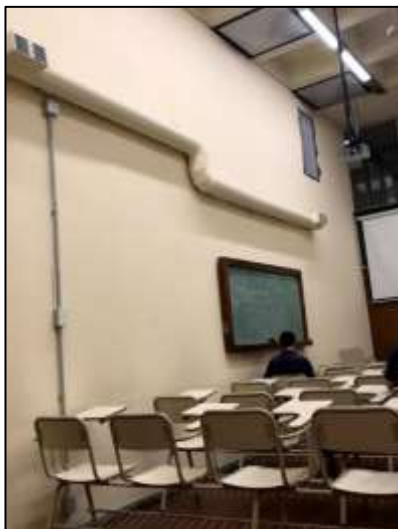
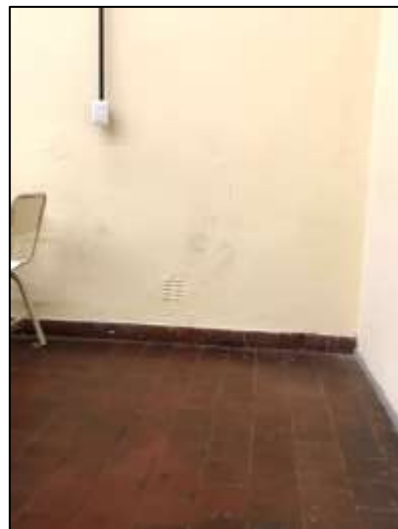
Fotografía 82. Se muestran los medios de ventilación del aula, el conducto de ventilación, las rejillas y como las mismas están colocadas en paredes paralelas, una en la parte superior y otra en la inferior.

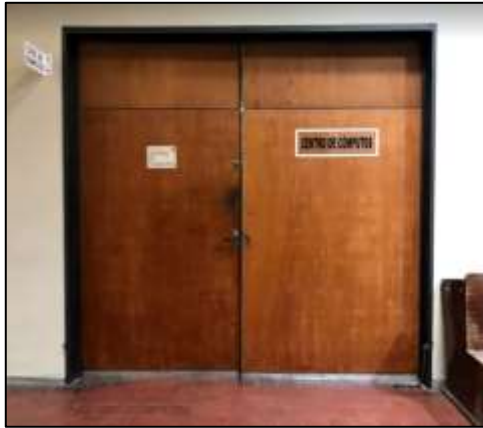
Fotografía 83. Puerta de madera de ingreso a la sala de cómputo.

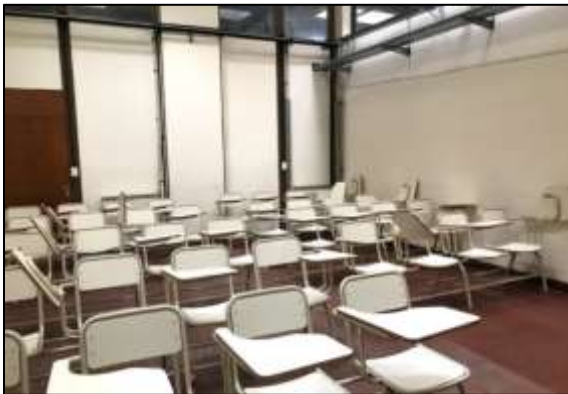
Fotografía 84. Disposición de los bancos, donde se observa parte de la instalación eléctrica, la bandeja, los paños fijos y la puerta que lo une con la sala de cómputos.

- Presencia de protección: no presenta ningún tipo de protección.
- Diseño funcional: es correcto, ya que el tamaño del aula permite la correcta disposición de los bancos, facilitando la circulación dentro del local. Por lo cual tanto los alumnos pueden acceder cómodamente a sus bancos, como también el profesor tiene la posibilidad de moverse durante el dictado de clases o si algún alumno lo llama desde su asiento para consultarle algo. En la Fotografía 84 y 85 se puede apreciar lo descrito anteriormente.

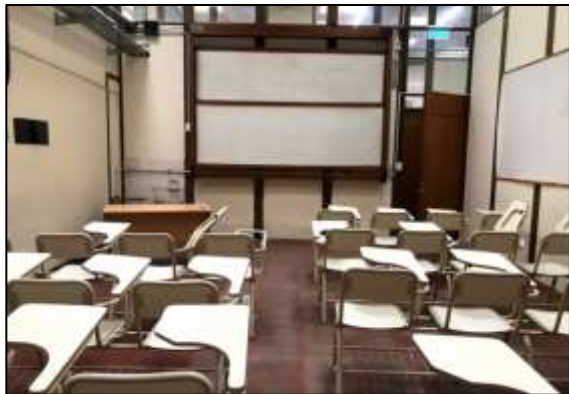
Fotografía 85. Vista desde el fondo del aula, en donde se ve el pasillo, los bancos dispuestos, el pizarrón, la puerta de ingreso y parte de la instalación eléctrica (nueva y antigua).

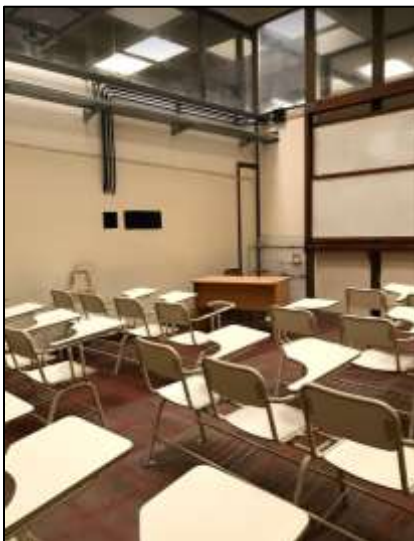
Fotografía 86. Una de las esquinas del aula, en donde se muestran a continuación algunos detalles.

Se tiene en el aula un tablero eléctrico (Fotografía 86), además de dos ventiladores de techo (Fotografía 90) y dos radiadores para climatizar el local (los cuales se pueden observar en la Fotografía 88 y 89).

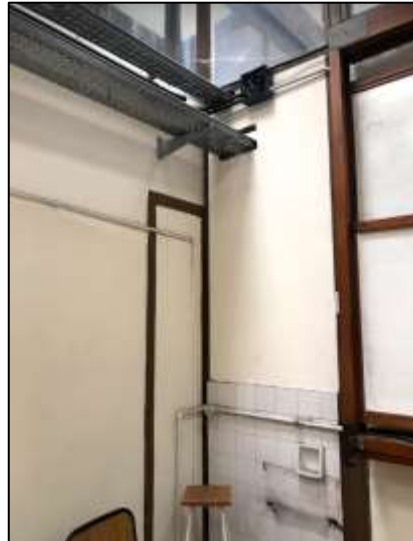
- Detalles de uso: el aula se encuentra bastante sucia y abandonada. De hecho en una de las esquinas del local, se evidencia que había instalada una bacha, la cual fue retirada y se dejó todo así no más, sin terminar correctamente el trabajo y tapar todo (Fotografía 87). Los bancos y el escritorio del profesor por su parte están en correcto estado y se notan cuidados por los usuarios.

Fotografía 87. Zoom de la esquina, donde se puede apreciar las bandejas que llevan parte de la conexión eléctrica, y el lugar donde estaba dispuesta la bacha que fue retirada y los paños fijos que dan al pasillo de circulación.

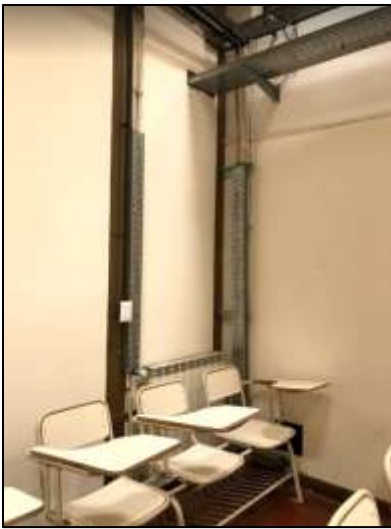
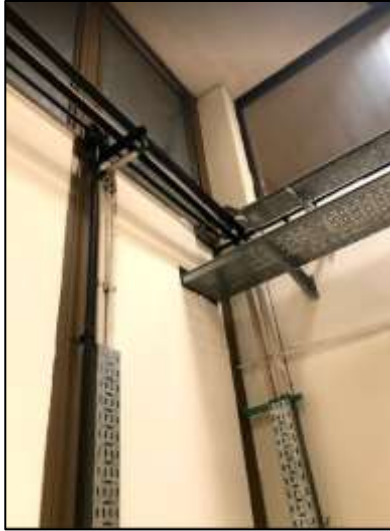
Fotografía 88. Imagen de otra de las esquinas del salón, en donde se muestra la bandeja de la conexión eléctrica, el radiador y la conexión de agua.

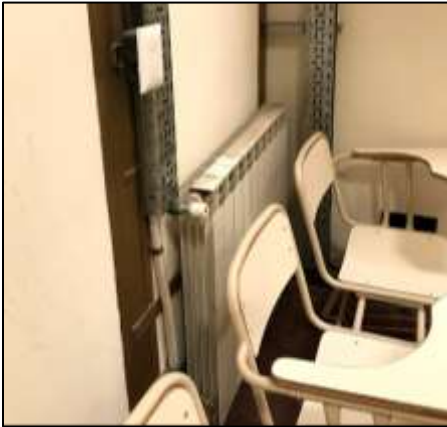
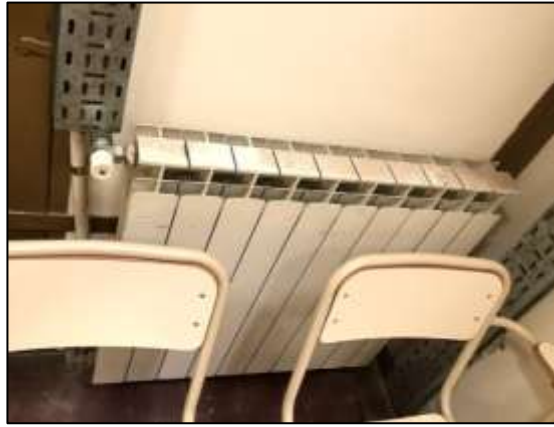
presentes, es la de agua, la cual se observa en dos puntos del aula. Uno de ellos como se indicó antes es la que suministraba agua a la bacha que fue retirada, mientras que otra parte de la instalación se manifiesta cerca de los radiadores para alimentar a los mismos. Toda dicha conexión de agua, tienen varios años, como se ve en las Fotografías 87 y 89.

Fotografía 89. Se muestra parte de la bandeja que lleva la conexión eléctrica, la cañería de agua y el radiador en mayor detalle.

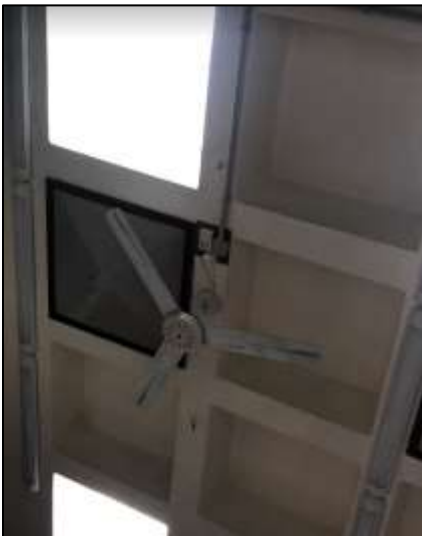
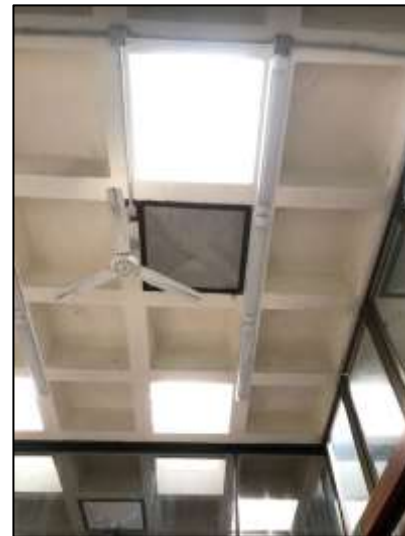
Fotografía 90. Se presenta el techo del aula, en donde se observa la distribución de luces led, los ventiladores y los tragaluces.

Fotografía 91. Medio de refrigeración del aula, los cuales como se comentaba anteriormente tienen determinada la velocidad a la cual deben funcionar. Además en esta imagen se presenta como ingresa luz a través de los paños fijos que rodean el salón

- Satisfacción con la iluminación artificial y natural: se cuenta en el ambiente con luz natural que ingresa a través de los 6 tragaluces dispuestos en el techo y como medios de iluminación artificial se cuenta con 4 filas de 3 luces led cada una (Fotografías 90 y 91). De manera que la cantidad de lúmenes que se brindan es correcta y la distribución lograda también, ya que cumplen con los cálculos del Anexo B.

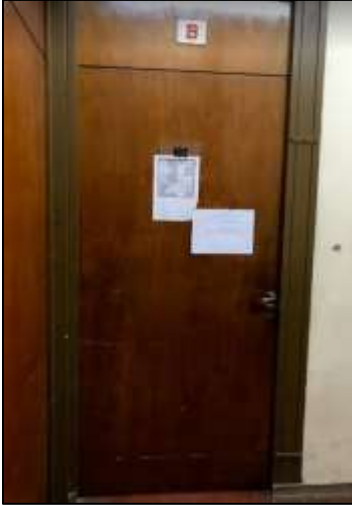
Fotografía 93. Puerta de ingreso de madera del aula, la cual está en contacto casi directo con la puerta del Museo de Máquinas

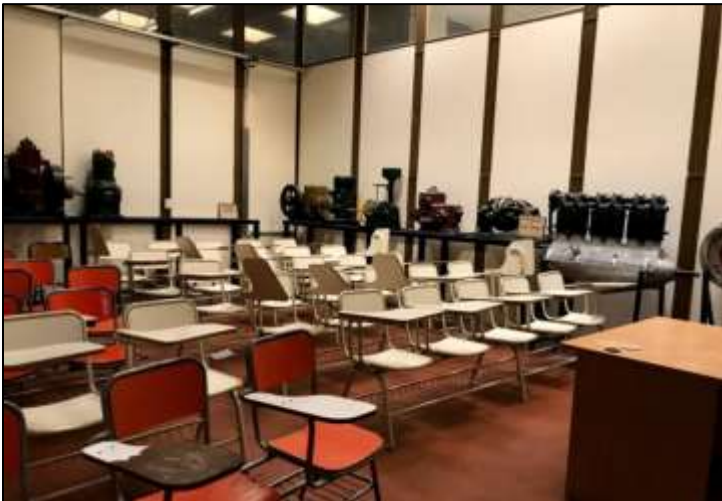
Fotografía 94. Distribución de los bancos en el salón, donde se puede ver parte de la instalación eléctrica y los paños fijos en la parte superior de las paredes del aula.

- Presencia de protección: no presenta ningún tipo de protección.
- Diseño funcional: es bueno, ya que el aula es amplia y cómoda. La misma posee un pasillo central por el cual se permite la correcta circulación y se ha logrado una disposición de los bancos que facilita moverse dentro del local. El único inconveniente que presenta el aula, es que los bancos de la derecha están muy amontonados en la parte de atrás y no hay forma de ingresar a ellos. La Fotografía 94 muestra la disposición de los elementos en el aula.

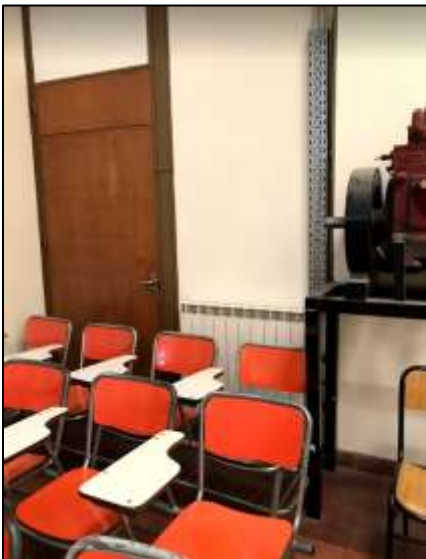
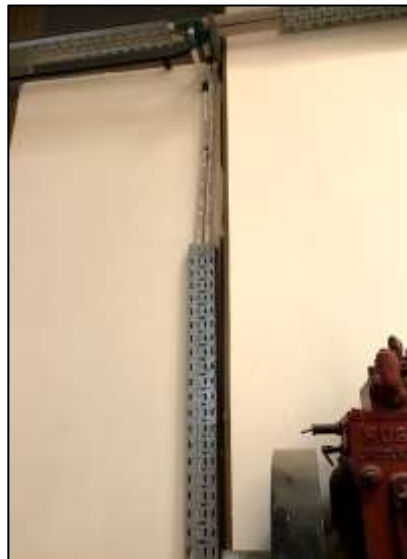
Fotografía 95. Vista de una de las esquinas del aula, en donde se ve el radiador y parte de la instalación de agua (la cual es sostenida a través de bandejas metálicas). Se presenta además la puerta de madera, colocada en el fondo, que conecta el aula con la sala de cómputos.

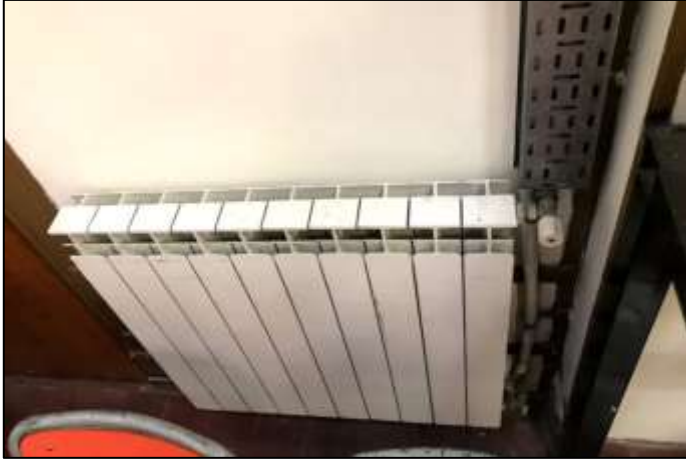
Fotografía 96. Instalación de agua, y parte de la conexión con el radiador.

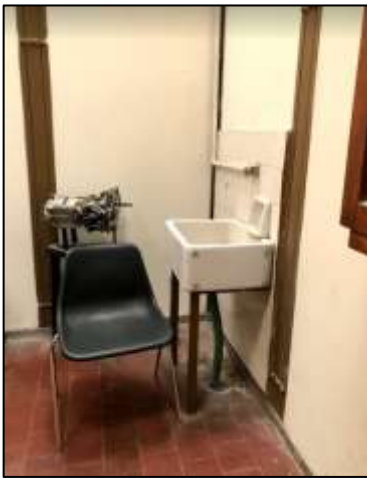
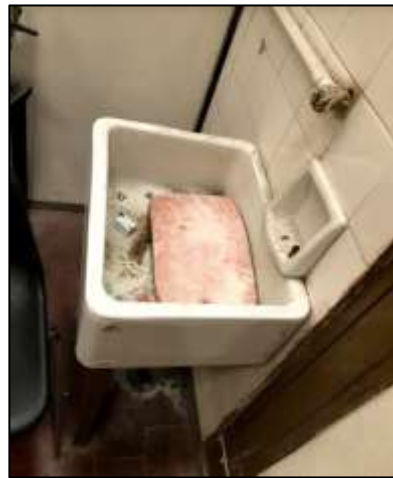
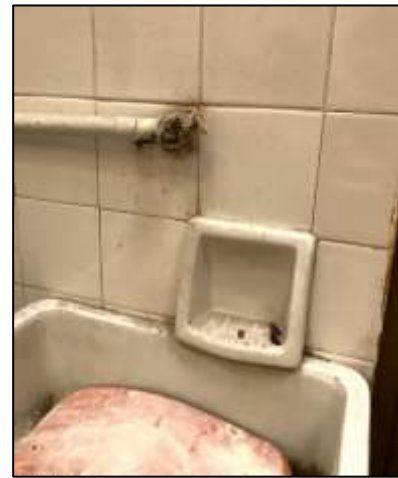
Fotografía 97. Esquina del salón, en donde se muestra la bacha a la cual se le retiro la canilla que poseía, dejándose el trabajo sin terminar y generando con ello que lavado quede sin uso alguno.

- Mantenimiento: el mismo es insuficiente, ya que se ejecutan solamente cuando hace falta y a veces ni así se llevan adelante. El corredor central del local, presenta algunos cerámicos los cuales tiene todas sus juntas rotas y saltadas (esta situación lleva ya bastante tiempo y a pesar de esto no ha recibido arreglo o solución alguna, la misma puede corroborarse en la Fotografía 98). Otro elemento que evidencia la falta de refacción de las instalaciones, es el hecho de que en una de las esquinas del local, se encuentra colocada una bacha con su respectiva canilla para lavarse las manos; en donde hace un tiempo se ha retirado la canilla, pero esta tarea todavía no se la ha terminado y se ha dejado instalada la bacha (como se muestra en la Fotografía 97).

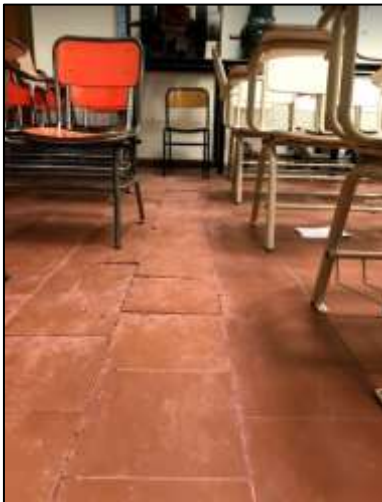
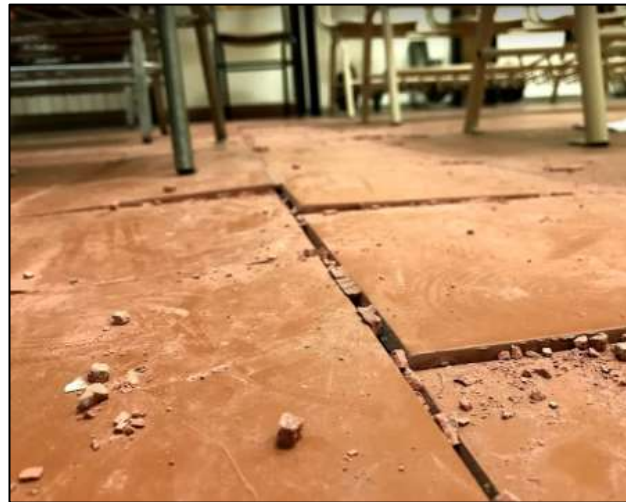
Fotografía 98. Corredor central del aula en donde la junta de los cerámicos se encuentra rota y se ha ido saltando.

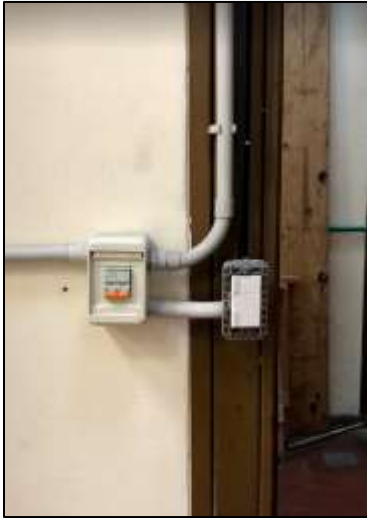
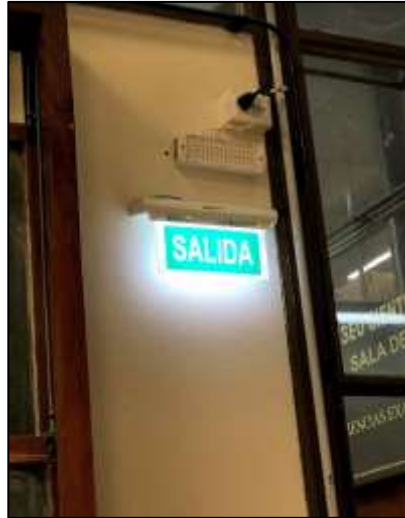
Fotografía 99. En la imagen de la izquierda se muestra parte de la conexión eléctrica nueva, que se utiliza para encender las luces y ambos ventiladores. Mientras que en la imagen derecha se presenta la luminaria de salida y en el caso de emergencia.

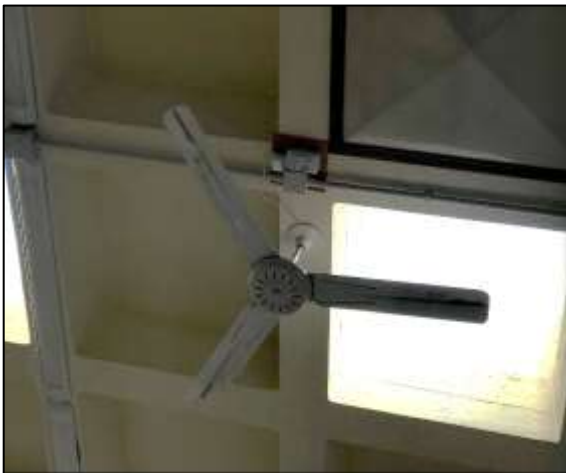
Fotografía 100. Medios de refrigeración del salón, donde los mismos tienen asignada la velocidad de funcionamiento una vez encendidos.

Como elementos para la climatización del aula, se cuenta con dos ventiladores los cuales se encienden desde una misma perilla, por lo que ambos funcionan a una misma velocidad (en la Fotografía 100 se puede ver uno de los elementos de climatización del salón).

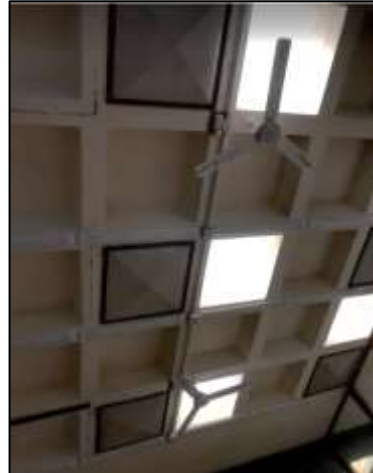
Fotografía 101. Techo del local en donde se aprecia la distribución de luces led, los ventiladores y la disposición de los tragaluces. Un hecho destacable, es como ingresa luz a través de los paños fijos del aula y la claridad que genera.

mientras que como medios de iluminación artificial se poseen 4 filas de 4 luces led cada una (en la Fotografía 101, se presenta el techo del aula en donde puede observarse la disposición dada a la luminaria). De manera que la iluminación del local es correcta, debido a que la misma coincide con el cálculo del Anexo B, por lo que el impacto sobre los usuarios es bueno.

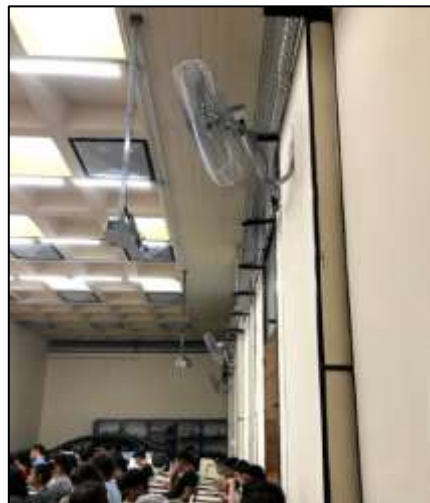
Fotografía 103. Ventiladores, proyectores, bandeja metálica, luces led y tragaluces del aula.

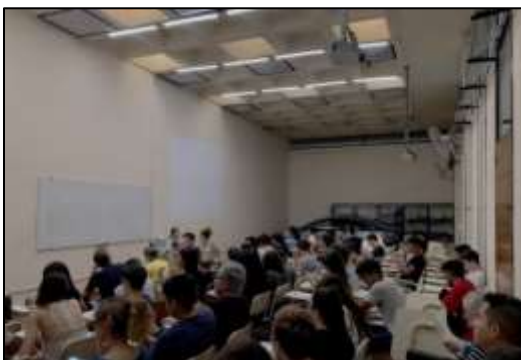
Fotografía 104. Presentación del aula, en donde se puede observar la disposición de bancos, los elementos de refrigeración, la luminaria utilizada y los tragaluces. A su vez se puede apreciar el vehículo que está estacionado al fondo del salón

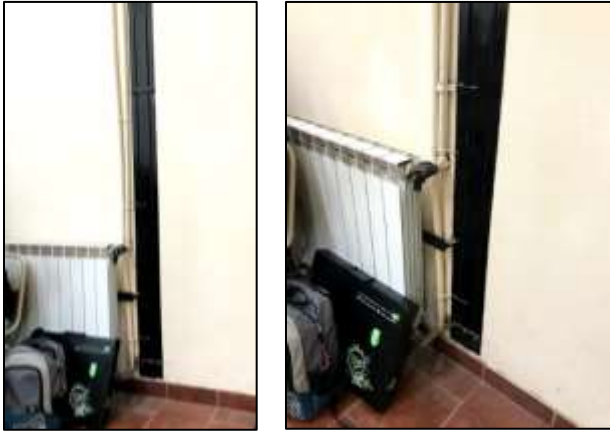
Fotografía 105. Cañería de agua del aula, y conexión con el radiador ubicada en una de las esquinas del salón.

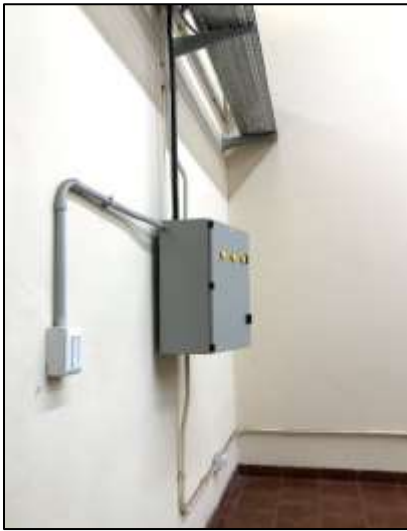
Fotografía 106. Instalación eléctrica nueva y vieja del local, utilizada para los elementos de climatización e iluminaria. Se presenta el tablero eléctrico y la bandeja metálica que lleva parte de las conexiones.

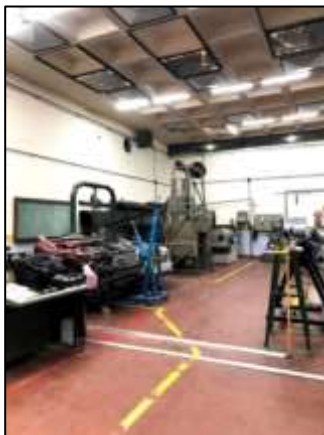
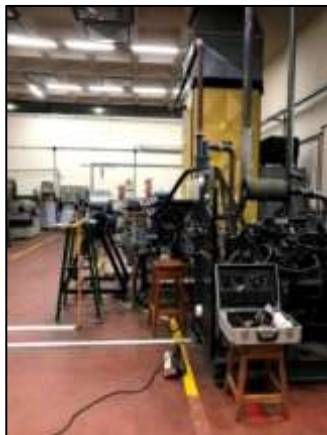
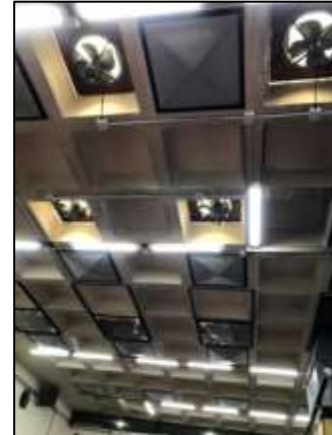
Fotografía 109. Disposición de los motores y elementos en el local, además del espacio que hay entre ellos.

Fotografía 110. Ventiladores que fueron colocados en el techo por los propios usuarios y las lámparas led instaladas.

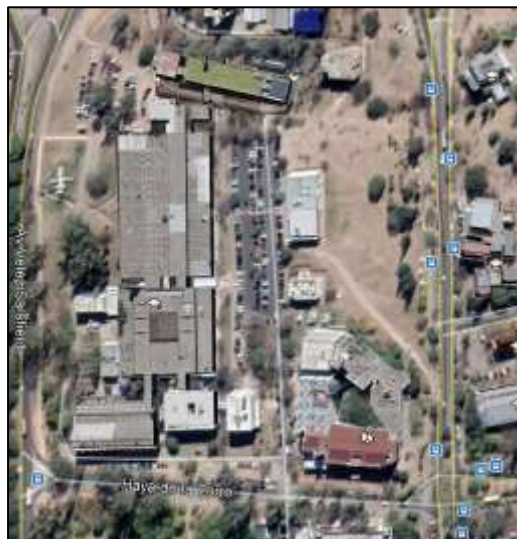
En la Fotografía 112, se puede apreciar el edificio de la facultad, en donde están indicadas el gran número de paradas que hay a su alrededor (exactamente diez), las cuales permiten el acceso a la misma. El recorrido de los colectivos es muy amplio, actualmente hay un gran número de líneas que permiten venir desde diferentes lugares y en donde la distancia del viaje varía y depende de cual sea el origen.

Fotografía 112. Ubicación de la facultad y de las diez paradas que hay en su alrededor.

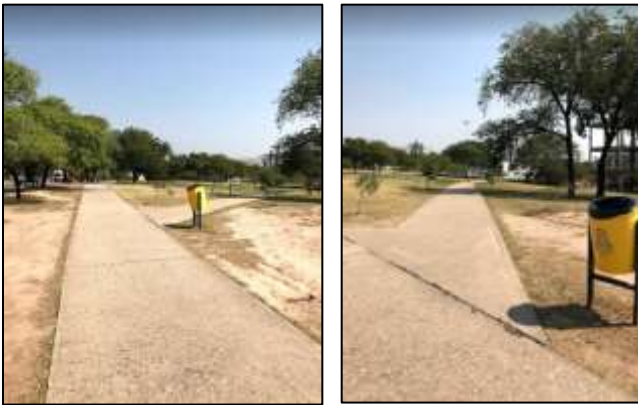
Las Fotografías 114 y 115 presentan el acceso a través de la ciclovía. En donde se puede apreciar como la misma se bifurca, dando acceso por un lado a la facultad y por el otro lado continúa subiendo en dirección hacia otras facultades.

Fotografía 114. Acceso desde la calle Medina Allende, a través de a ciclovía, en donde se puede ver como se divide en dos posibles caminos.

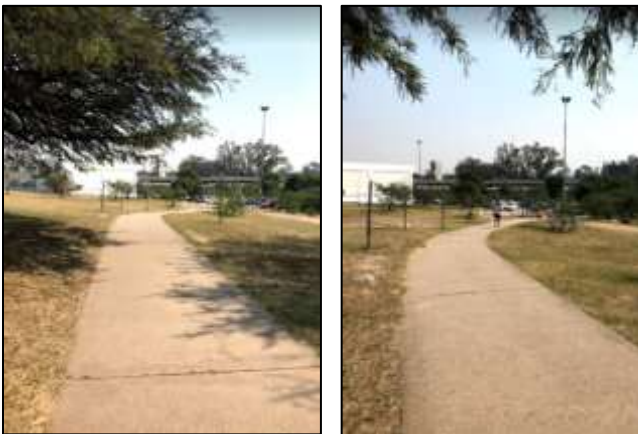
Fotografía 115. Imágenes del camino que se dirige hacia el edificio de ingeniería.

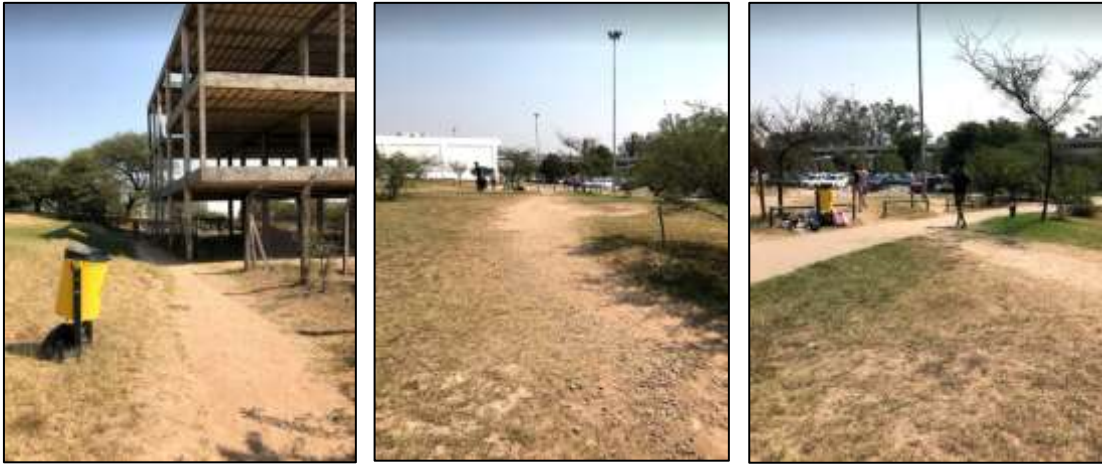
Las imágenes incluidas en la Fotografía 116, muestran como es el camino de acceso a través de la senda de tierra por la cual llegan los alumnos que vienen desde la calle Independencia, el cual luego se une con la ciclovía presentada anteriormente.

Fotografía 116. Acceso desde la calle Medina Allende, a través del camino de tierra.
