UNIVERSIDAD NACIONAL DE CÓRDOBA
Facultad de Ciencias Exactas, Físicas y Naturales

PRÁCTICA SUPERVISADA
RELEVAMIENTO DEL DESEMPEÑO DE SOSTENIBILIDAD
DE EDIFICIOS DE LA U.N.C.

Autor: María Lucia Mestre

Fecha: 10/08/2020

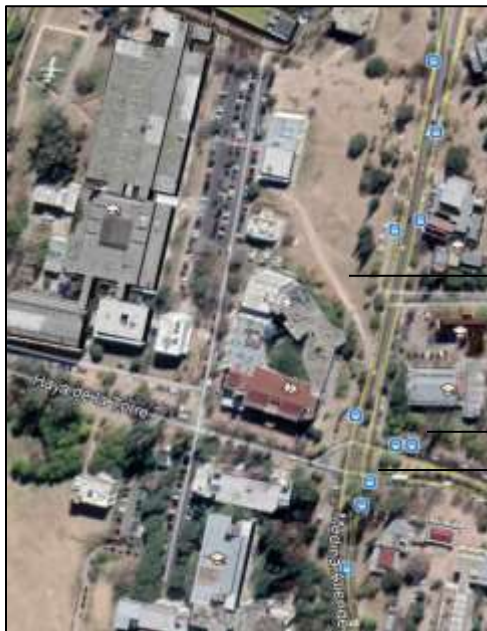
2. Acceso de las personas que llegan de la parada de colectivo: se incluyen aquí todos aquellos que ingresan a la facultad a través del transporte público y luego acceden al edificio a través del camino de tierra que se presenta a continuación.

Acceso de tierra de los estudiantes que vienen en colectivo.

Paradas de colectivo.

Fotografía 117. Medio de ingreso de aquellos que vienen en colectivo.

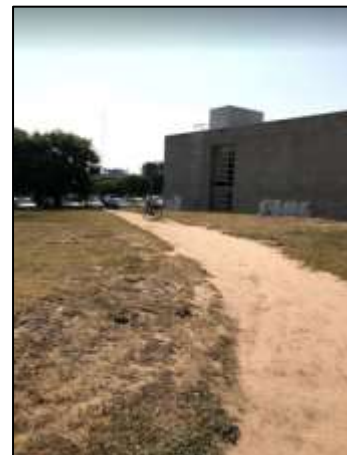
Fotografía 118. Camino de tierra que les permite el ingreso a la facultad

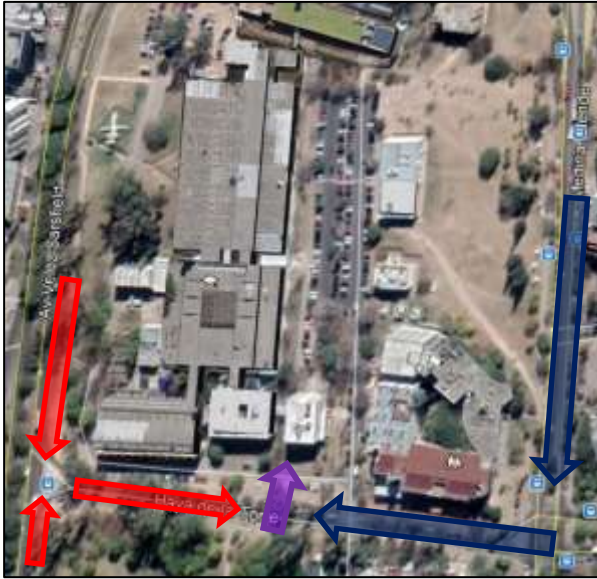
3. Medio de ingreso de las personas que utilizan transporte privado: se circunscriben en este acceso, todas las personas que usan el estacionamiento de la facultad y que llegan desde diferentes puntos de la ciudad. En la Fotografía 119 muestra los diferentes puntos de acceso al estacionamiento de la facultad, los cuales se dan a través de una calle pavimentada que se presenta en la Fotografía 120.

Fotografía 119. Posibles medios de ingreso al estacionamiento. Fotografía 120. Calle de acceso al estacionamiento.

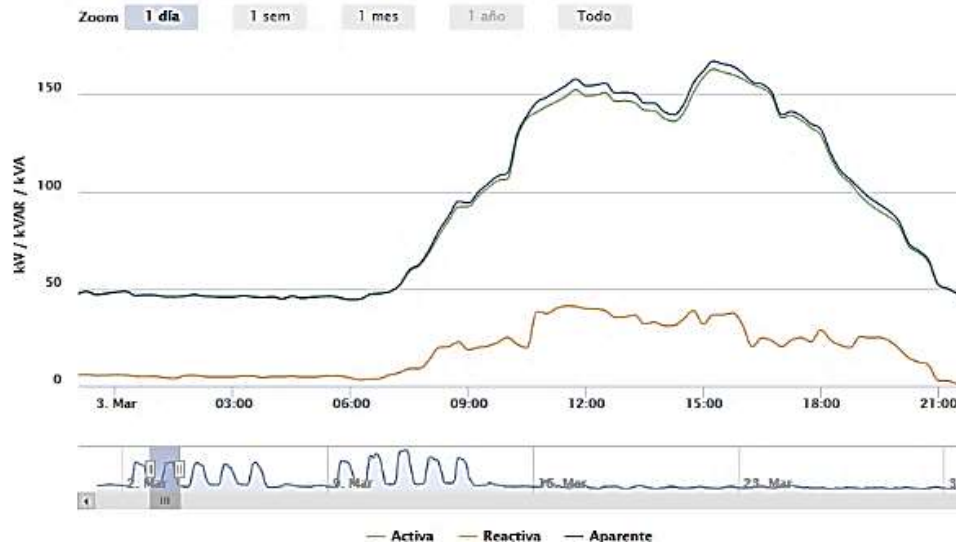
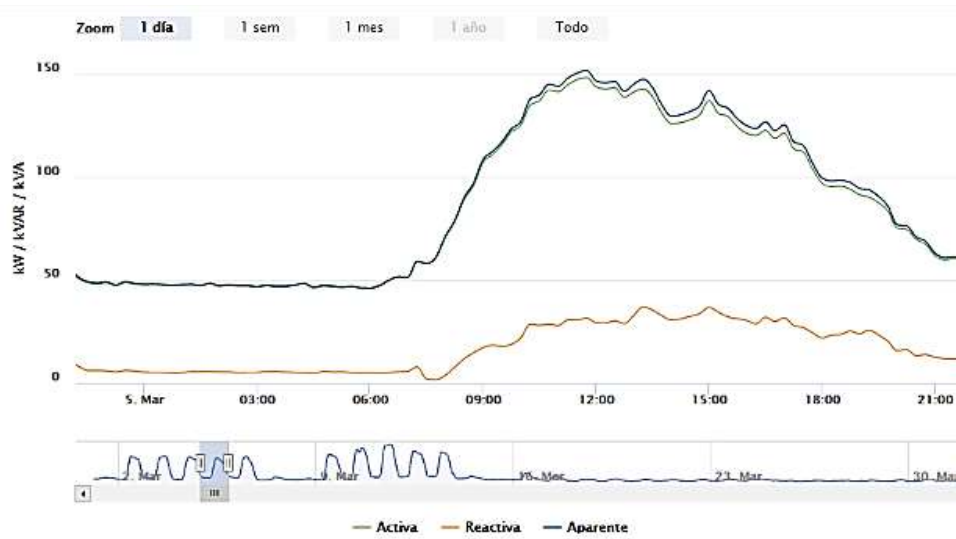
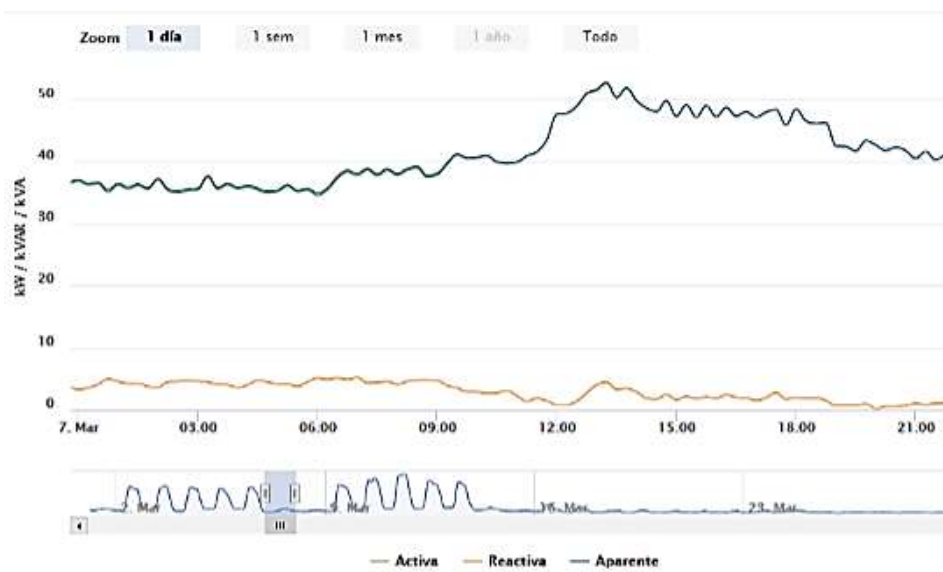
Figura 32. Demanda de energía eléctrica diferentes días de la semana del mes de marzo.

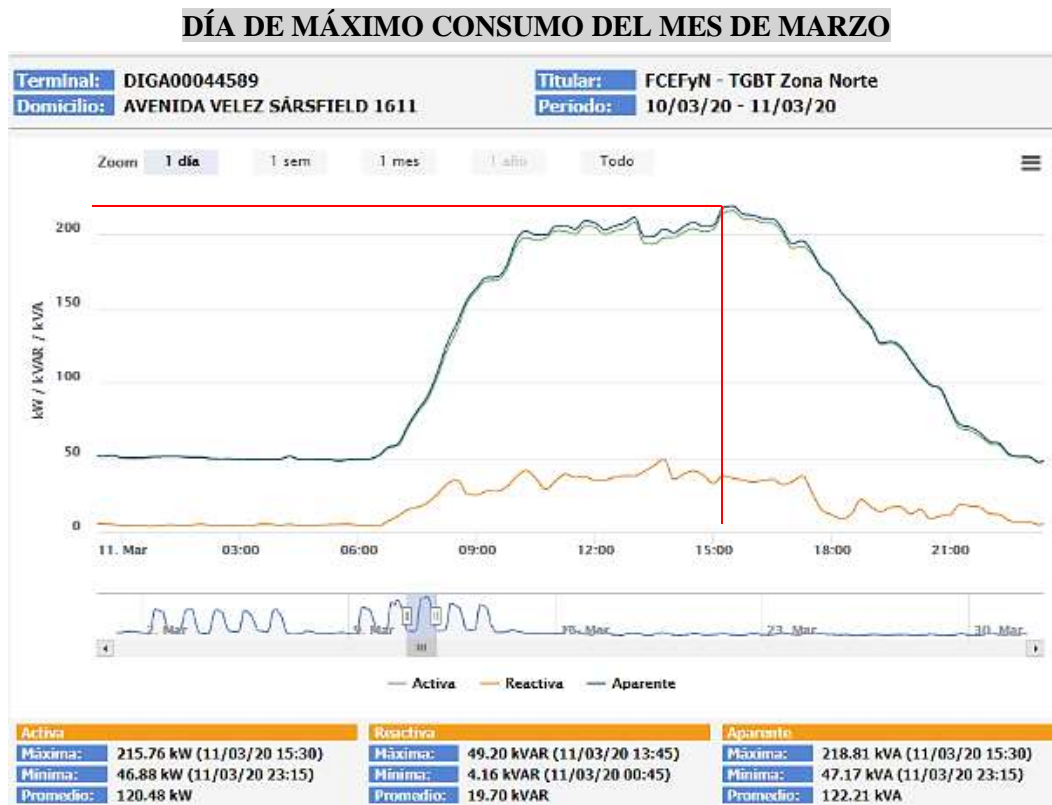
Figura 33. Consumo de energía eléctrica del día de mayor demanda.

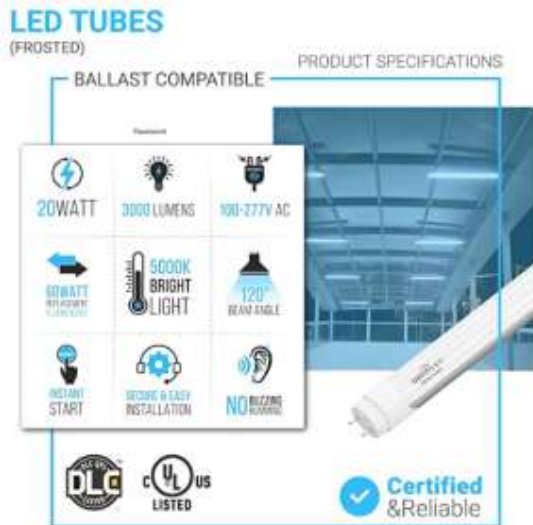
Figura 36. Presentación de la luminaria utilizada

En este caso, las lámparas que tiene colocadas en el aula es un grupo de lámparas led. Las mismas tienen una aceptable reproducción de color y es más eficiente, energéticamente hablando, que las lámparas incandescentes. Se presenta los datos que brindan el catálogo, dado por el fabricante de la misma.

Estilo	Led Tubes FROSTED
Color	120 cm
Flujo Luminoso	3000 lúmenes
Potencia eléctrica	20 Watts
Equivalente incandescente	60 Watts

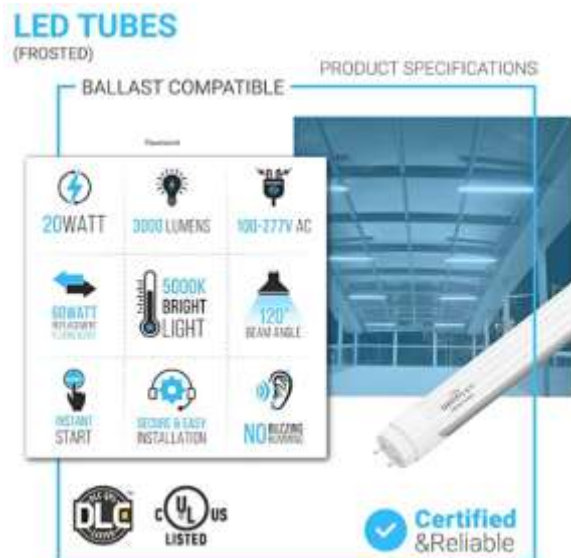
Figura 64. Presentación de la luminaria utilizada

En este caso, las lámparas que tiene colocada el aula es un grupo de lámparas led. Las mismas tienen una aceptable reproducción de color y es más eficiente, energéticamente hablando, que las lámparas incandescentes.

Estilo	Led Tubes FROSTED
Color	120 cm
Flujo Luminoso	3000 lúmenes
Potencia eléctrica	20 Watts
Equivalente incandescente	60 Watts

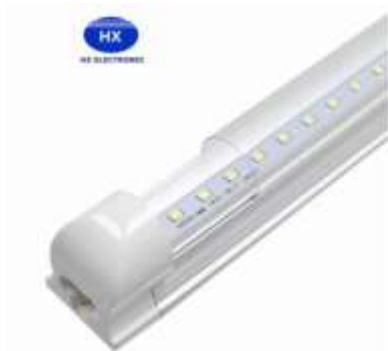
Figura 68. Presentación de la luminaria utilizada

En este caso, las lámparas que tiene colocada el aula es un grupo de lámparas led. Se presenta a continuación los datos que se brindan en el catálogo dado por el fabricante de la misma.

Estilo	Led Tubos de luz
Color	120 cm
Flujo Luminoso	2400 lúmenes
Potencia eléctrica	22 Watts

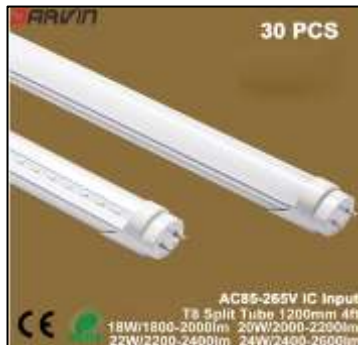
Figura 92. Presentación de la luminaria utilizada.

En este caso, las lámparas que tiene colocada el aula es un grupo de lámparas led. Se presenta a continuación los datos que se brindan en el catálogo dado por el fabricante de la misma.

Estilo	Tubo Led T8
Color	120 cm
Flujo Luminoso	1900 lúmenes
Potencia eléctrica	18 Watts
Temperatura	4000K

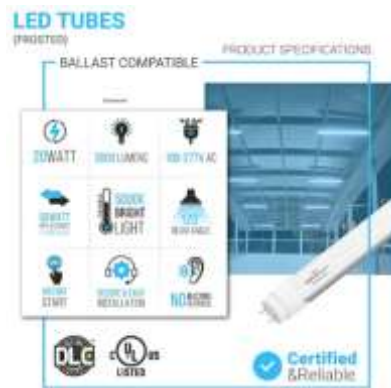
Figura 96. Presentación de la luminaria utilizada.

En este caso, las lámparas que tiene colocada el aula es un grupo de lámparas led. Las mismas tienen una aceptable reproducción de color y es más eficiente, energéticamente hablando, que las lámparas incandescentes.

Estilo	Led Tubes FROSTED
Color	120 cm
Flujo Luminoso	3000 lúmenes
Potencia eléctrica	20 Watts
Equivalente incandescente	60 Watts

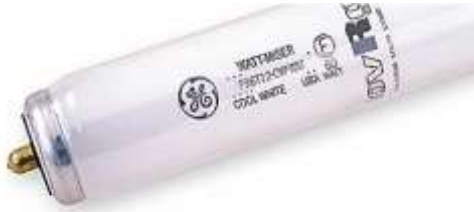
Figura 100. Presentación de la luminaria utilizada.

En este caso, las lámparas que tiene colocada el aula es un grupo de lámparas de tubo fluorescente. Se adjunta seguidamente los datos que se brindan en el catálogo dado por el fabricante.

Estilo	Tubo fluorescente T12
Temperatura de color	3500k
Flujo Luminoso	9350 lúmenes

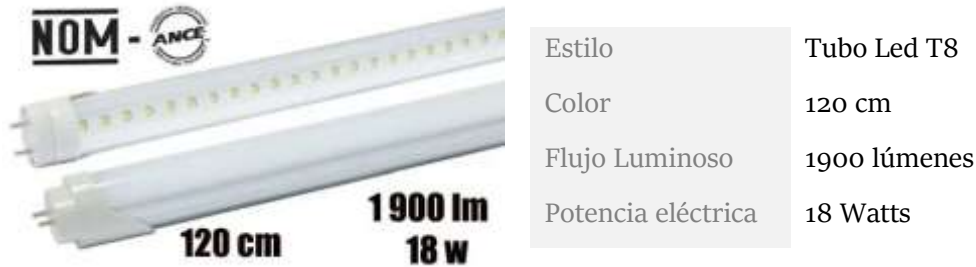
Figura 108. Presentación de la luminaria utilizada.

En este caso, las lámparas que tiene colocada el aula es un grupo de lámparas led. Las mismas tienen una aceptable reproducción de color y es más eficiente, energéticamente hablando, que las lámparas incandescentes.

Es importante destacar que cada una de las luminarias tiene 2 focos, por lo que el flujo total de las lámparas de cada luminaria resulta ser de (2 x 1900 lúmenes) = 3800 lúmenes.

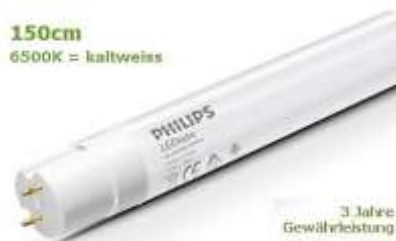
Figura 112. Presentación de la luminaria utilizada.

En este caso, las lámparas que tiene colocada el aula es un grupo de lámparas led. Las mismas tienen una aceptable reproducción de color y es más eficiente, energéticamente hablando, que las lámparas incandescentes. Se presenta a continuación los datos que se brindan en el catálogo dado por el fabricante de la misma.

Estilo	PHILIPS® T8 Tubos LED
Color	150 cm
Flujo Luminoso	2000 lúmenes
Potencia eléctrica	20 Watts
Color de luz	6500 K

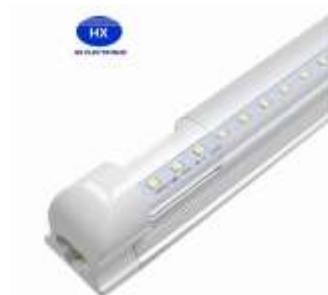
Figura 116. Presentación de la luminaria utilizada.

En este caso, las lámparas que tiene colocada el aula es un grupo de lámparas led. Las mismas tienen una aceptable reproducción de color y es más eficiente, energéticamente hablando, que las lámparas incandescentes.

Estilo	Led Tubos de luz
Color	120 cm
Flujo Luminoso	2400 lúmenes
Potencia eléctrica	22 Watts

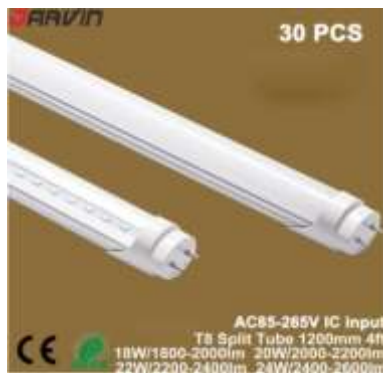
Figura 120. Presentación de la luminaria utilizada.

En este caso, las lámparas que tiene colocada el aula es un grupo de lámparas led. Las mismas tienen una aceptable reproducción de color y es más eficiente, energéticamente hablando, que las lámparas incandescentes. Se presenta a continuación los datos que se brindan en el catálogo dado por el fabricante de la misma.

Estilo	Tubo Led T8
Color	120 cm
Flujo Luminoso	1900 lúmenes
Potencia eléctrica	18 Watts
Temperatura	4000K

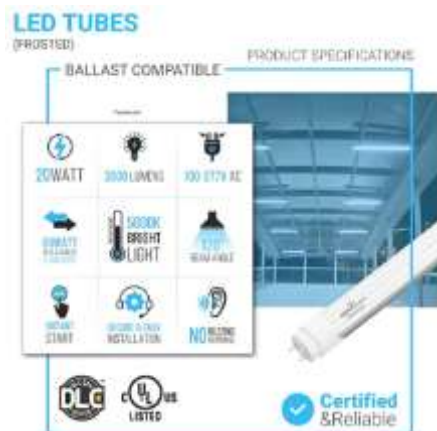
Figura 124. Presentación de la luminaria utilizada.

En este caso, las lámparas que tiene colocada el aula es un grupo de lámparas led. Las mismas tienen una aceptable reproducción de color y es más eficiente, energéticamente hablando, que las lámparas incandescentes.

Estilo	Led Tubes FROSTED
Color	120 cm
Flujo Luminoso	3000 lúmenes
Potencia eléctrica	20 Watts
Equivalente incandescente	60 Watts
