XII CONGRESO LATINOAMERICANO DE PATOLOGÍA DE LA CONSTRUCCIÓN Y XIV CONGRESO DE CONTROL DE CALIDAD EN LA CONSTRUCCIÓN

Estudio del comportamiento estructural de bóvedas y cúpula de la estancia jesuítica santa catalina

Este trabajo muestra el estudio realizado para evaluar el comportamiento estructural de la cúpula de la Iglesia Jesuítica Santa Catalina, y su bóveda, así como las bóvedas del noviciado y de una habitación de la Estancia, con manifestación de fisuras.

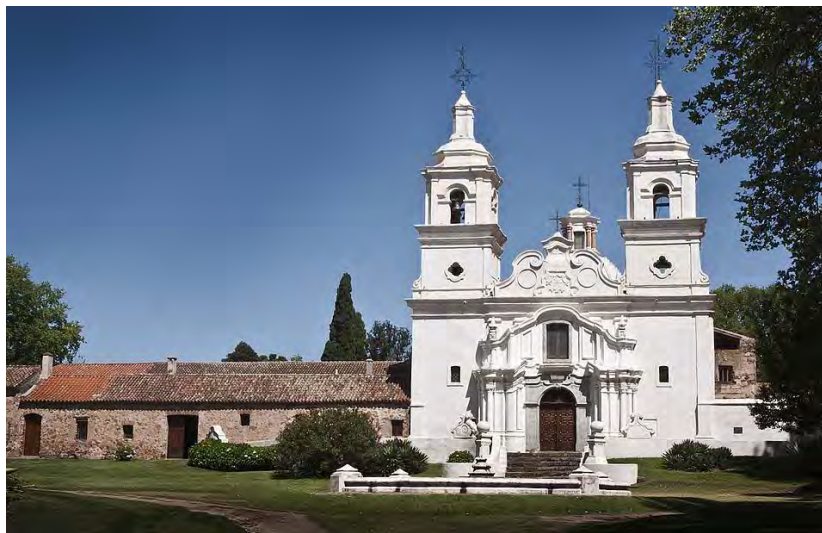
Figura 2: Fachada principal de la Iglesia

Su Iglesia, de gran cúpula y atrio sobre elevado, denota influencia del barroco centroeuropeo, tanto en el empleo de las pilastras y frontones curvos que enmarcan el portal de acceso como en las torres gemelas que flanquean la fachada. Figura 2.

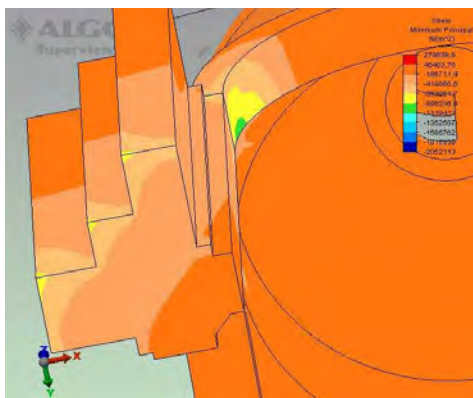
Figura 8: Tensiones de compresión en bases de muros del crucero

Por su parte, en la base de los muros y columnas que conforman el crucero de la Iglesia donde se asienta la cúpula, al nivel de terreno, las tensiones máximas llegan a los 886236 N/m^2 en algunos puntos, pero puede tomarse como tensión de compresión en la base de muros un valor promedio de $4,2 \text{ kg/cm}^2$. (colores naranja a beige claro) Figura 8.

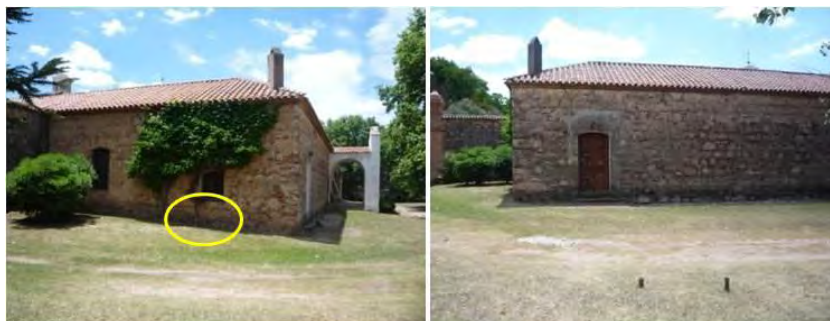
Figura 10: Vistas de habitación D9 y ubicación de pozo tangente realizado

Durante el relevamiento visual y fotográfico, se evidenciaron fisuras en algunas bóvedas que conforman las cubiertas de las habitaciones que rodean el patio principal. Una de ellas, la habitación denominada D9, resultó de particular interés para el estudio, dado que pudo hacerse una calicata exterior al muro, que también se mostraba fisurado junto con la bóveda, con lo cual se pudo estimar la resistencia del suelo de fundación del mismo. Figura 10.

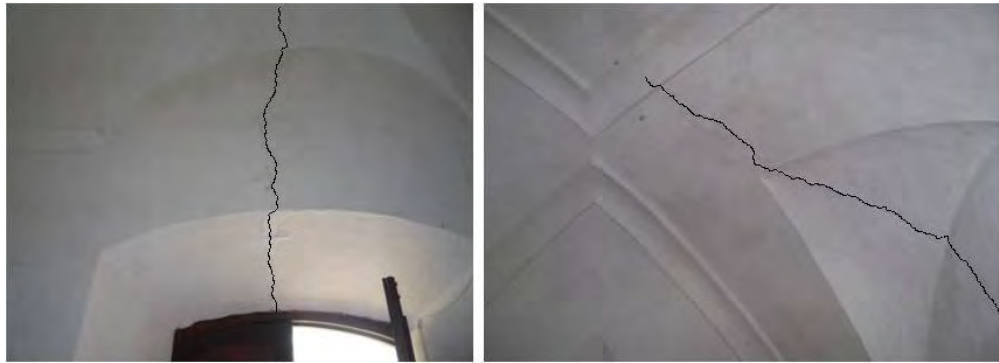
Figura 11: Sector de habitación D9 con fisuras

La característica de esquina origina que su cubierta esté conformada por el cruce de las dos bóvedas que llegan de las respectivas alas del patio, formándose lo que se conoce como bóveda de rincón de claustro, sobre las que se asienta la cubierta de tejas a dos aguas. A su vez, esta bóveda está socavada por cuatro lunetas en cada uno de sus lados. La Figura 11 muestra el interior de la habitación D9, con las fisuras visualizadas (remarcadas en negro para su mejor apreciación).

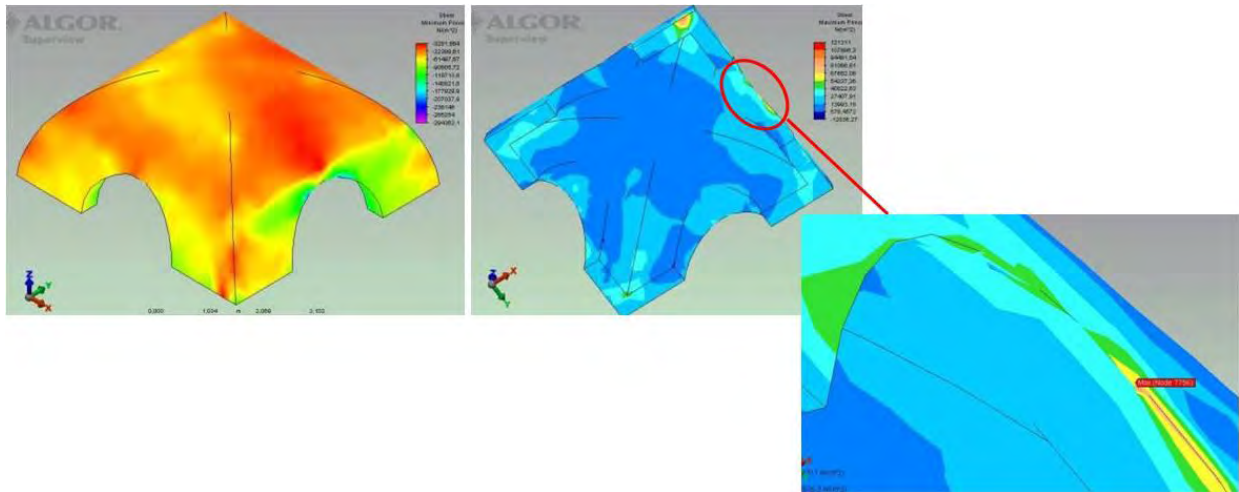
Figura 13: Mapas de tensiones de compresión y tracción de habitación D9

4.1.1. Deformación máxima para las cargas consideradas: $0,035 \text{ mm}$ en la clave de la bóveda.

4.1.2. Tensiones de Compresión: Las tensiones de compresión, muestran valores muy por debajo de la capacidad resistente del material. Tanto en el intradós como en el extradós de la bóveda no llegan a los 2 kg/cm^2 (colores rojo al verde) con algunos puntos muy localizados de tensiones en los bordes de arranque de las lunetas, que llegan a los $2,9 \text{ kg/cm}^2$.

4.1.3. Tensiones de Tracción: Las tensiones de tracción, de nuestro mayor interés por la posibilidad de origen de fisuras, tampoco resultaron preocupantes. La mayor superficie de la bóveda, por ambas caras, no llega a superar los $0,5 \text{ kg/cm}^2$ (tonos de azul en el mapa tensional), con algún punto muy pequeño sobre el borde de la luneta que llega a $1,2 \text{ kg/cm}^2$. En la Figura 13 se muestran los respectivos mapas tensionales de compresión y tracción y ampliada la zona en que las tensiones de tracción llegan a sus valores máximos de $1,2 \text{ kg/cm}^2$.

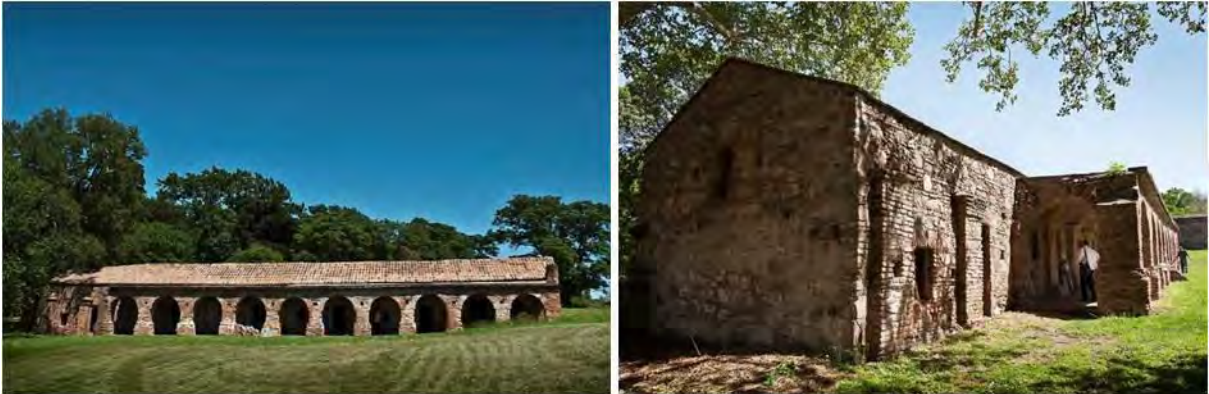
Figura 15: Vistas generales del edificio del Noviciado

El edificio del Noviciado, ubicado a unos 150 metros al noreste de la Iglesia, es uno de los pocos sectores donde puede apreciarse la técnica constructiva de las bóvedas de mampostería. Sus

muros son de mampostería mixta de piedra y cerámica. Así mismo, en esta construcción es posible visualizar el material constitutivo del relleno entre faldones de cubierta y bóvedas, por lo que se puede suponer que es el mismo utilizado en las otras bóvedas analizadas a efectos de estimar su peso propio. Figura 15.
