RIOS 2013: ANÁLISIS MORFOLÓGICO DEL RÍO PILCOMAYO EN LA ZONA DE LA EMBOCADURA

M. Irigoyen¹, P. Spalletti¹, D. Brea¹, G. Hillman², P. Gyssels², C. Baldissone³,
A. Rodríguez²

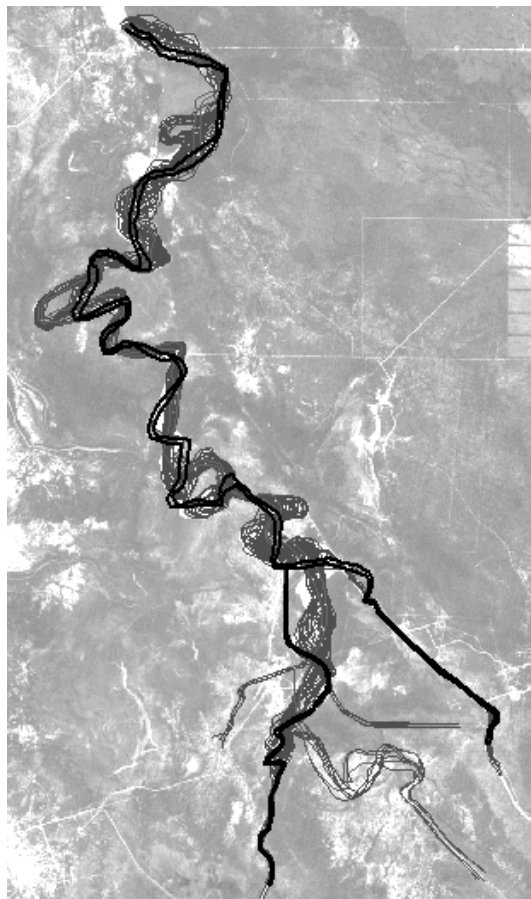
Este análisis incluyó la digitalización de las márgenes del río Pilcomayo y los canales de derivación en un tramo de 25 km de longitud centrado en la bifurcación, de 18 imágenes satelitales correspondientes al período 1987-2013 (UNLP 2013).

En la Figura 2 se presenta una superposición de las márgenes del río, sobre una imagen satelital P6 ResourceSat de noviembre del año 2012.

Figura 2.- Superposición de las márgenes del Pilcomayo en la Bifurcación. Período 1987-2013.

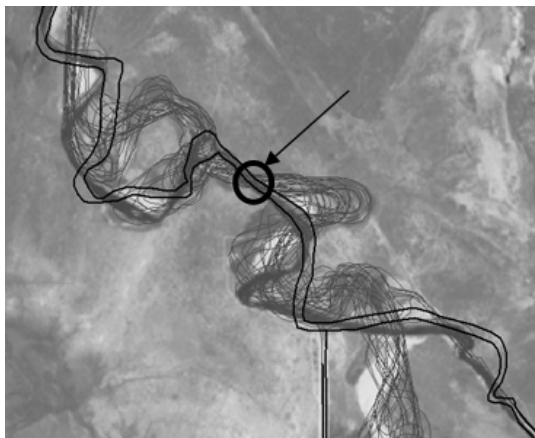
Del análisis efectuado se observó, en las inmediaciones de la Embocadura, a unos 2km aguas arriba, un sector con una limitada migración lateral. En la Figura 4 se muestra un detalle de la zona citada en el que puede apreciarse que, en los 25 años de análisis, el cauce ha presentado corrimientos laterales de hasta 2km tanto aguas arriba como abajo, mientras que en el sitio indicado con un círculo no se aprecian divagaciones del cauce ni meandros abandonados. Este sector podría considerarse, en primera instancia, como una sección de control.

Figura 4.- Zona con limitada divagación lateral del cauce
El planteo de una obra en la zona de mayor estabilidad en

planta se correspondería con una sección donde se genere un flujo tal que no permita el desarrollo de procesos de sedimentación en el tramo de repartición. Para ello se plantearía un tramo en el que se controle la movilidad lateral con terraplenes de aproximación que guíen el flujo de acuerdo a la envolvente histórica de las márgenes del lecho aguas arriba.
