**PRIMER CONGRESO IBEROAMERICANO DE PROTECCIÓN, GESTIÓN,
EFICIENCIA, RECICLADO Y REÚSO DEL AGUA**

**REVALORIZACIÓN DEL RÍO SUQUÍA EN EL TRAMO URBANO, CÓRDOBA,
ARGENTINA.**

Gonzalo Plencovich, Luis Toselli, Edgar Castelló

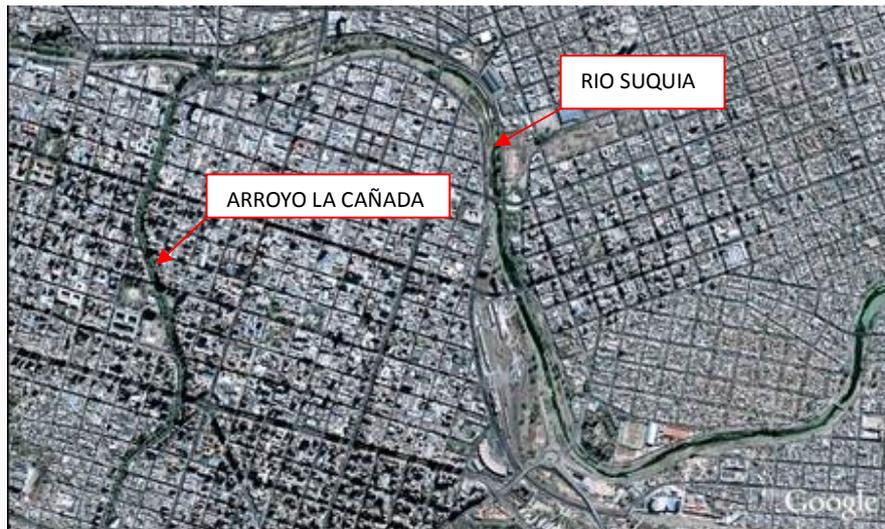
Figura 1: Ubicación de río Suquia y el arroyo La Cañada en la Ciudad de Córdoba.

Tras atravesar y bajar por la quebrada de Bamba con sentido Oeste-Este, el río Suquía sale de las sierras Pampeanas e ingresa en la penillanura cordobesa, donde se encuentra la mayor parte de la ciudad de Córdoba, la cual atraviesa. Casi en el centro de dicha urbe, recibe por su orilla derecha el arroyo La Cañada (Figura 1). A lo largo del ejido urbano de la ciudad el estiaje del río se encuentra canalizado en una tolva abovedada de hormigón y la zona de inundación se encuentra limitada por muros laterales que forman parte de la costanera.

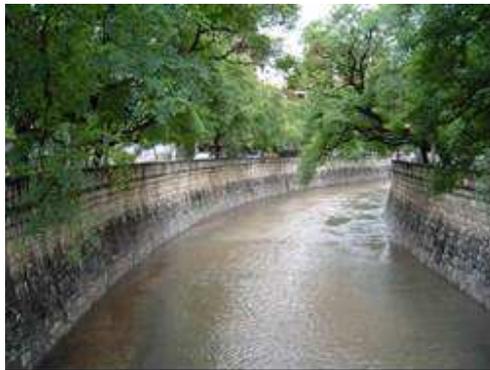
Figura 2: Fisonomía del arroyo La Cañada.

La sección actualmente encauzada de La Cañada va desde la calle Tronador hasta la calle Humberto Primo, atravesando de sur a norte a la ciudad de Córdoba. La construcción del calicanto (es decir realizada con cantos rodados y cal) data de 1671 y la construcción actual es mucho más reciente, del año 1944. Sus características más sobresalientes son su diseño en piedra, surcada por numerosos puentes y el muro. El entorno es acompañado por enormes árboles en su mayoría de la especie tupa, que enaltecen y adornan este singular paseo.

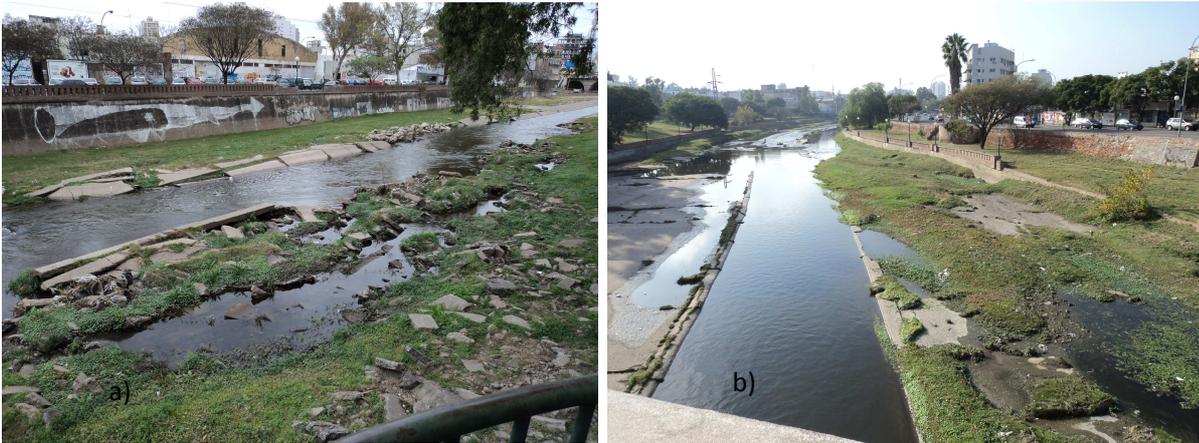
Figura 3: Erosiones en las márgenes y pérdida de la tolva entre: **a)** el puente Avellaneda y puente Antartida. **b)** el puente Centenario y puente Alvear.

Como ejemplo de lo expresado anteriormente en la Figura 3 a) y b) se observa el gran deterioro que existía en ambos márgenes y en la tolva aguas abajo del puente Avellaneda y puente Centenario.

A través de más de 4 décadas la tolva, las losas laterales y sus márgenes se han ido deteriorando a causa de erosiones y roturas de la estructura provocadas por las crecidas del río Suquía, viéndose agravada esta situación por la falta de mantenimiento a través de los años.

Un relevamiento realizado por la Provincia de Córdoba en el año 2010 determinó que en la mayoría del recorrido entre el puente Santa Fé (comienzo de la tolva) y el Nudo Vial Mitre existían muchas zonas donde se habían producido erosiones, sedimentaciones y pérdida de las estructuras de hormigón.

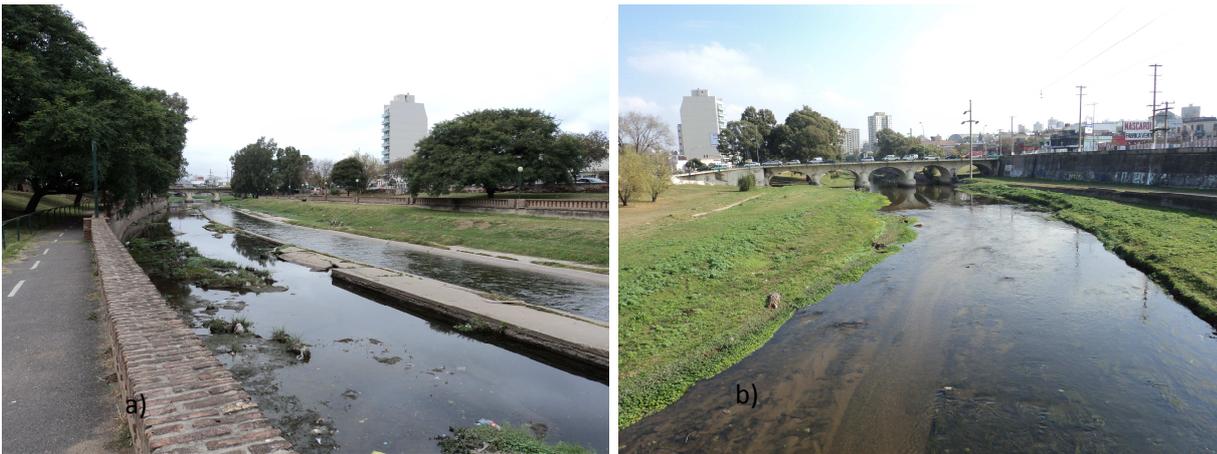
Figura 4: **a)** Erosiones en las márgenes y pérdida de la tolva entre el puente Antártida y puente Centenario. **b)** Sedimentación aguas abajo del puente Maipú.

En la Figura 4 a) se aprecia los problemas que existían en el tramo comprendido entre el puente Antártida y el puente Centenario. Y en la Figura 4 b) se observa una zona donde la tolva se encuentra totalmente sedimentada a causa de la deposición a través de los años.

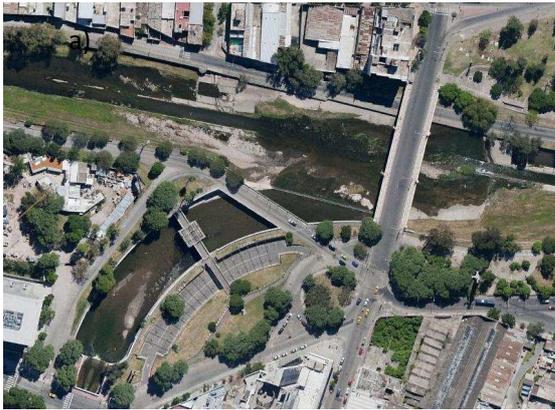
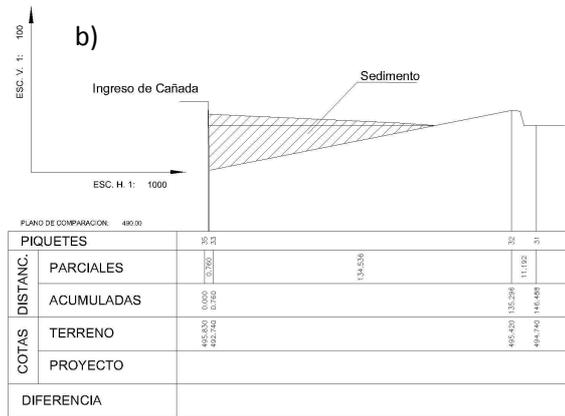
Figura 5: a) Planta del dissipador de la confluencia de la cañada. **b)** Corte longitudinal del dissipador.

En la confluencia del Arroyo La Cañada con el río Suquía existía un dissipador de aproximadamente 32 m de ancho y de profundidad máximo de 3 m en su comienzo e iba variando hasta unirse con el escalón aguas abajo (Figura 5 a) y b)).

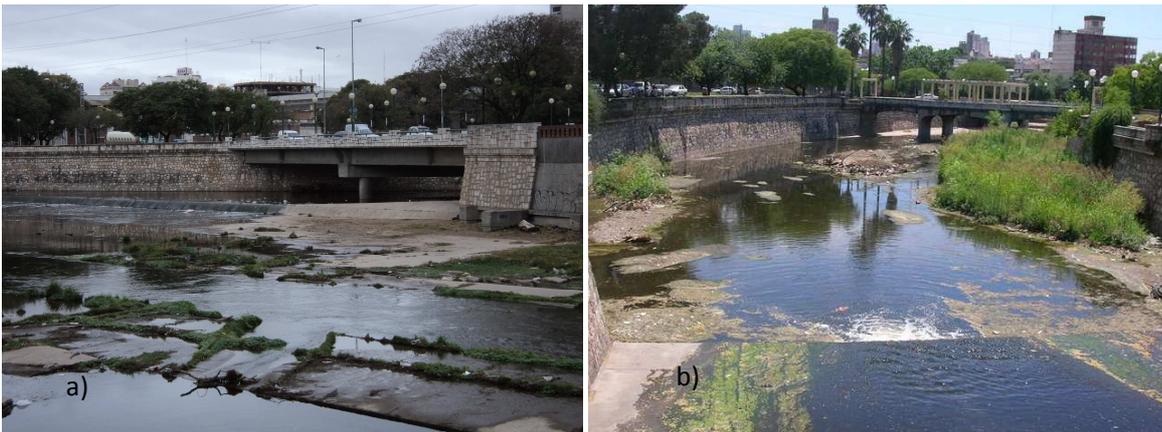
Figura 6: a) Ingreso del arroyo La Cañada al río Suquia. **b)** Ingreso del arroyo La Cañada al cuenco dissipador.

Las características de diseño que poseía este dissipador provocaban que se generara la sedimentación de los materiales arrastrados por el arroyo La Cañada provocando muy mal aspecto y mal olor como se observa en la Figura 6 a) y b). Además, en el aspecto hidráulico, no era posible realizar su limpieza periódicamente (ya que el mecanismo de limpieza era caro y dificultoso) el dissipador nunca funcionó correctamente al estar permanentemente el cuenco lleno de materiales sedimentados.

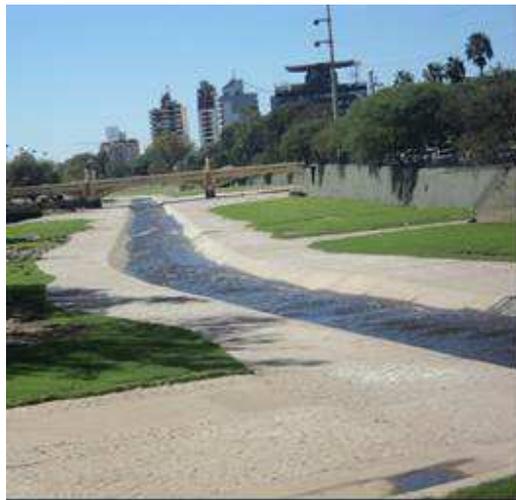
Figura 8: Nueva canalización del río Suquía.

En la Figura 8 se observa un tramo del río Suquía con las obras finalizadas.

Las obras consistieron en la demolición de las losas de las banquetas del canal de estiaje en las zonas deterioradas conservando las secciones centrales del canal que se encontraban en buenas

condiciones. El remplazo se realizó ampliando las dimensiones de las banquetas, ejecutadas en hormigón armado y encachado de piedra bola en como terminación superficial. Además se perfilaron las zonas del cauce entre el canal de estiaje y los muros costaneros de tal forma de generar una sección regularizada que mejorara las condiciones del escurrimiento de los caudales de crecida del río. En la Figura siguiente se indica el diseño de la sección tipo.

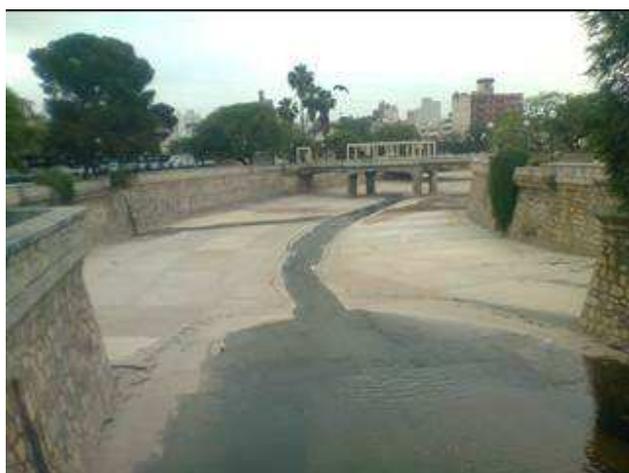
Figura 9: Nueva obra de la confluencia del arroyo La Cañada con el río Suquía.

En la zona de la desembocadura de La Cañada se realizó la limpieza del desarenador ubicado entre la Calle Humberto Primero y la Costanera y se rellenó con material compactado hasta el nivel superior del umbral ubicado aguas abajo revistiéndose en su totalidad con una loza de hormigón armado. Para contener el caudal de estiaje de la cañada se realizó, por el eje longitudinal, un canal en tolva de sección y profundidad variable (Figura 9). Este canal se extiende hasta conectarse al canal de estiaje del Río Suquía. Otra de las características fue que la tolva se diseñó de tal forma que en toda la zona de la confluencia se pueda ingresar con equipos para su limpieza.

En la desembocadura del arroyo La Cañada, que era una de las zonas más preocupantes por el gran cambio que se planteaba, los resultados de los modelos permitieron observar que era posible eliminar el dissipador-sedimentador y remplazarlo por un canal de estiaje.

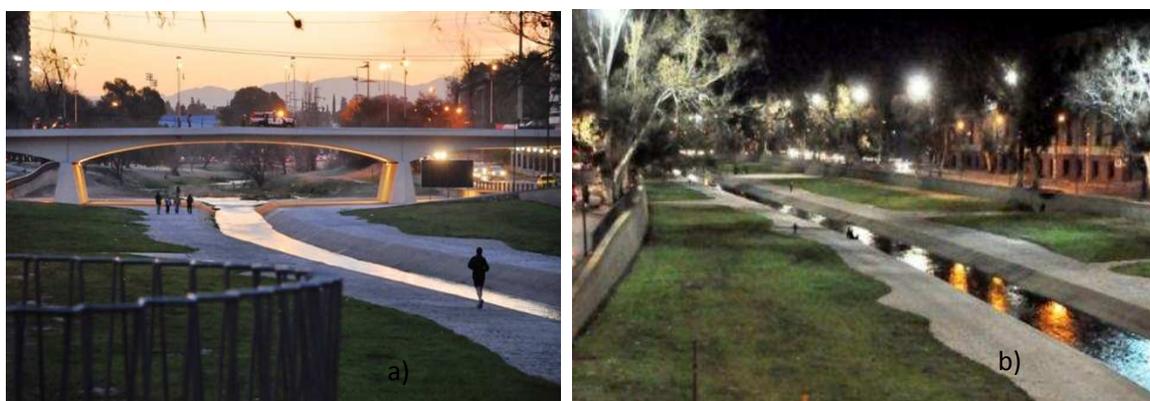
Figura 10: Nueva obra del río Suquia **a)** de día y **b)** iluminada.

Como obras complementarias y a los efectos de una verdadera jerarquización urbano-paisajística del sector, se hizo necesario la provisión e instalación de un nuevo sistema de iluminación pública a los espacios verdes y de uso comunitario, adyacentes a la costanera del Río Suquía y además se remplazaron por barandas los muros costaneros de las veredas laterales y se incorporaron bajadas para el acceso al cauce en los tramos intermedios entre el puente Santa Fé y el puente Centenario (Figura 10 a) y b)).

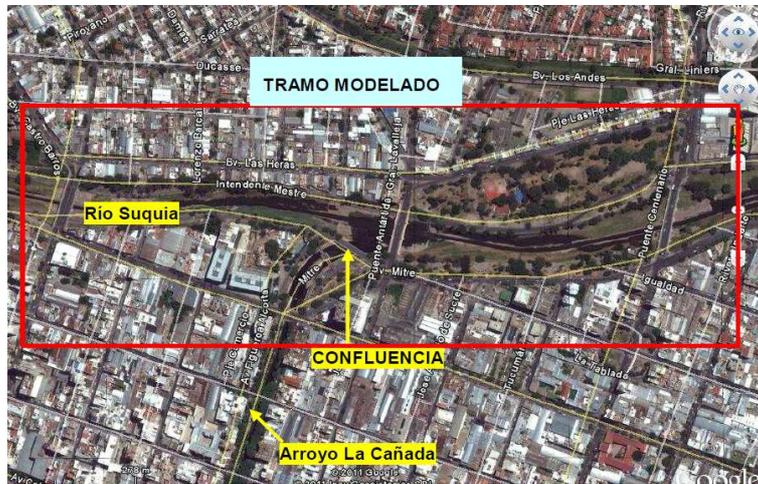
Figura 11: Zona modelada tridimensionalmente por el Laboratorio de Hidráulica. Fuente UNC año 2011.

La institución encargada de realizar el modelo físico fue el Laboratorio de Hidráulica de la Universidad Nacional de Córdoba. Este modelo físico hidráulico es de tipo tridimensional con semejanza de Froude ejecutado en escala no distorsionada de longitudes $EL=1:40$, permitiendo analizar el tramo del río Suquía, comprendido entre los puentes Centenario y Avellaneda, de aproximadamente 1000 m de desarrollo, con un ancho efectivo variable de 70 a 280 m en prototipo, incluyendo la

desembocadura del Arroyo La Cañada y el parque Las Heras localizado aguas debajo de la confluencia del río con el mencionado arroyo (Laboratorio de Hidráulica, 2011) (Figura 11).

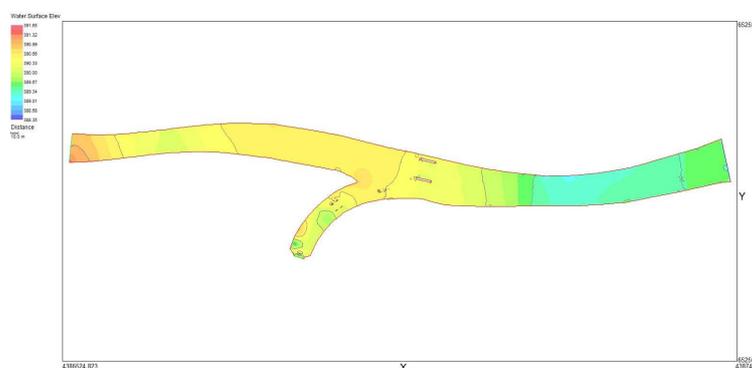
Figura 12: Elevación de la superficie de agua en el tramo modelado con River 2D para un caudal de $675 \text{ m}^3/\text{s}$ por Suquia y $328 \text{ m}^3/\text{s}$ por Cañada.

Tanto el modelo físico como el modelo matemático se trabajó con caudales asociados a distintas recurrencias en el Río Suquia y el Arroyo La Cañada, utilizando las combinaciones mas probables y desfavorables. En este trabajo se muestran los resultados correspondientes a la condición de un caudal de $675 \text{ m}^3/\text{s}$ por Suquia y $328 \text{ m}^3/\text{s}$ por Cañada.

La Figura 12 muestra la elevación del pelo de agua en el Río Suquia y el Arroyo La Cañada para esta condición.

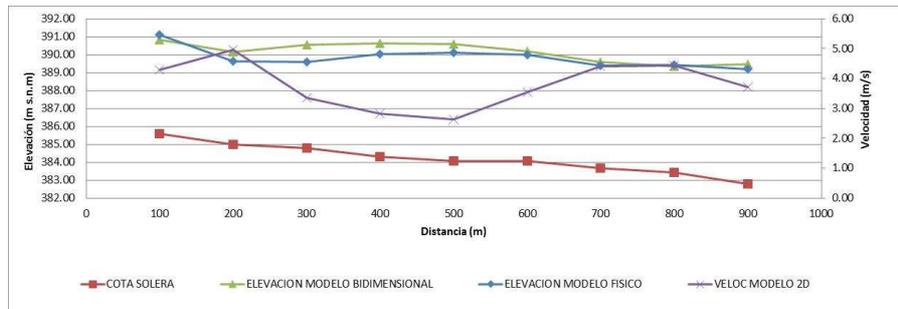
Figura 13: Elevación del pelo de agua en el modelo físico y numérico.

En la Figura 13 se muestra la comparación entre las elevaciones relevadas en el modelo físico (Gizzi *et al*, 2013) y las calculadas con el modelo numérico indicando que en los dos casos que existe un aumento en el tirante aguas arriba de la confluencia debido al ingreso del arroyo la Cañada en el cauce del Suquia.

Se observa también este efecto en las velocidades resultantes del modelo matemático, disminuyendo la velocidad media de 5 m/s a 2,5 m/s en la zona de la confluencia.

Desde el punto de vista hidráulico la comparación entre el modelo físico y el matemático fue satisfactoria.

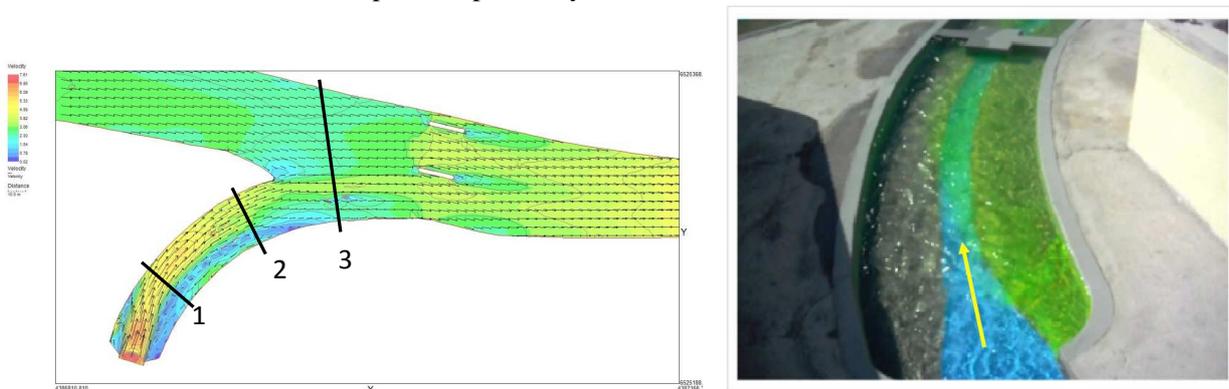
Figura 14: a) gráfico de velocidad en la zona de la confluencia b) imagen del ingreso del Arroyo La Cañada en el cuenco disipador.

La Figura 14 a) representa con gama de colores las zonas con diferentes velocidades observándose como el flujo que ingresa a la expansión de la cañada se recuesta hacia la margen izquierda por efecto de la curva. En el ingreso de Cañada al Suquia se observa como se direcciona el flujo de cañada en la dirección del río, en este efecto colaboran la ubicación y forma de las pilas del puente Antártida. En la Figura 14 b) se observa en color verde una zona de recirculación por la expansión y la disminución del ancho efectivo a causa de la curvatura.

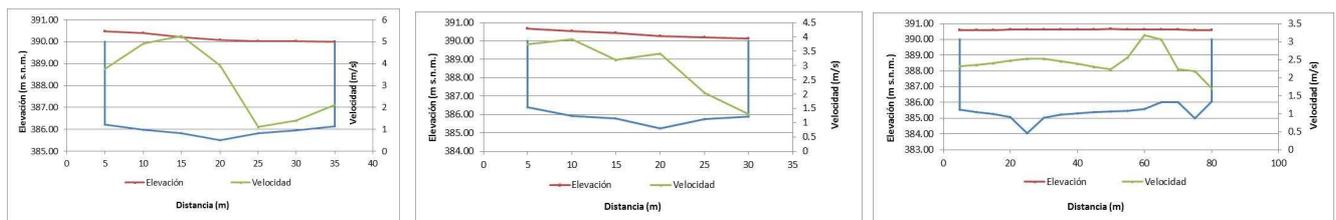
Figura 15: a) perfil en la sección 1 b) perfil en la sección 2 c) perfil en la sección 3.

En la Figura 15 a) y b) se observa en los perfiles 1, 2 cómo la elevación y la velocidad son mayores en la zona izquierda y en el perfil 3 se aprecia la influencia del río Suquia sobre el Arroyo La Cañada generando una mayor velocidad sobre la margen derecha.
