TRABAJO FINAL INTEGRADOR

Para optar al Grado Académico de
Especialista en Gestión de Cuencas Hidrográficas

DEFINICIÓN DE LINEAMIENTOS PARA LA REALIZACIÓN DE PLAN INTEGRAL DE SISTEMATIZACIÓN Y ORDENAMIENTO DE EXCEDENTES HÍDRICOS DE LA CUENCA MEDIA- BAJA DEL ARROYO EL CHATO

Emiliano Anaya

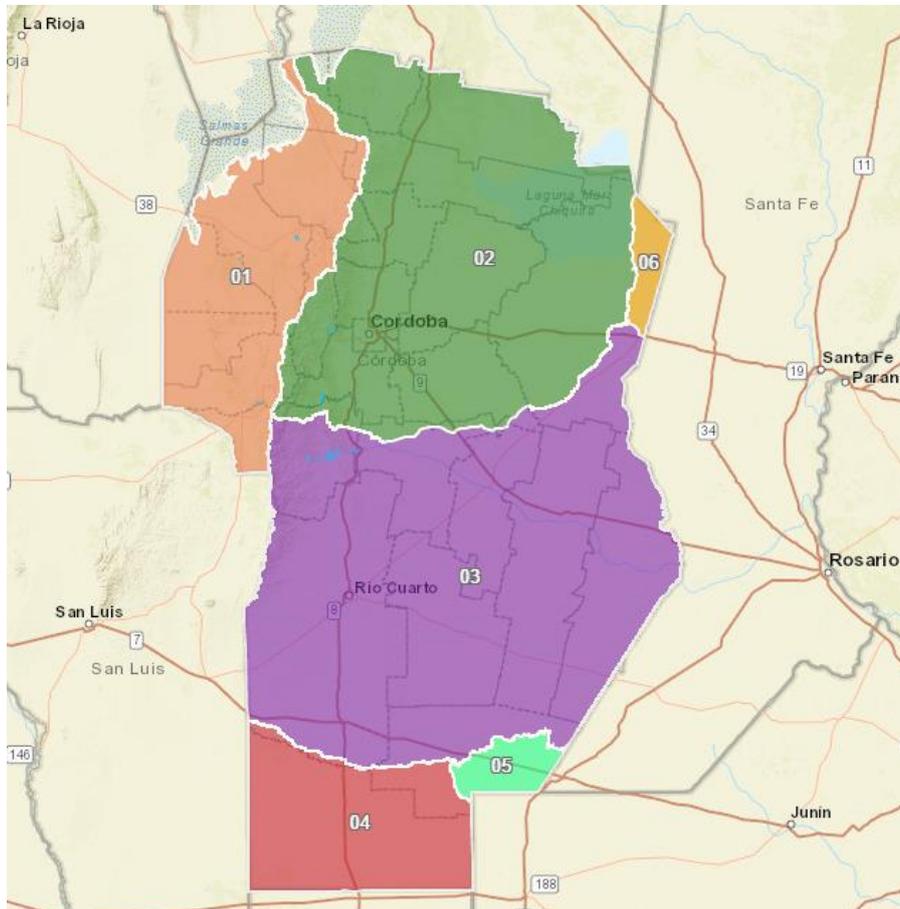
El territorio de la Provincia de Córdoba, se encuentra emplazado dentro de los límites de 6 grandes cuencas (Figura 1).

Figura 1. Cuencas hidrográficas Provincia de Córdoba

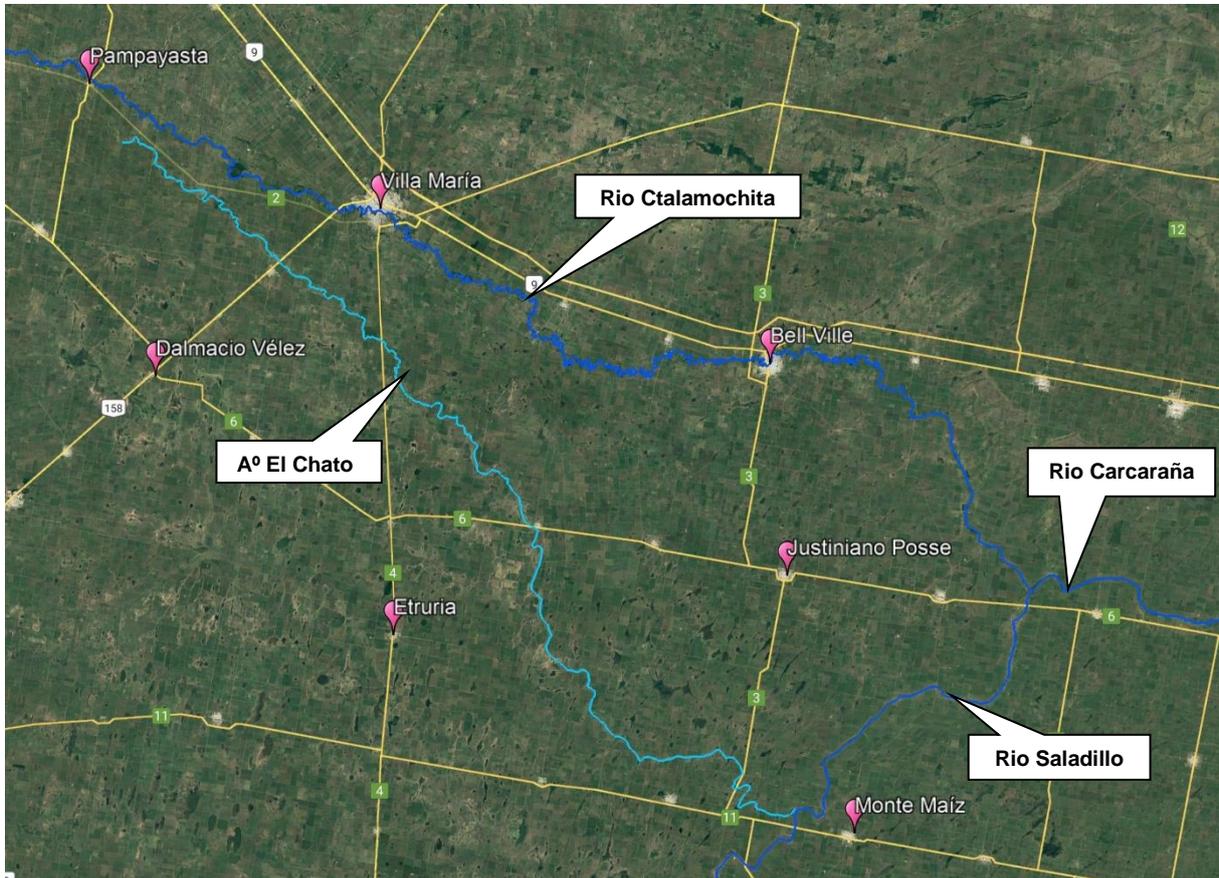
rutas provinciales N° 2 y N° 10 y finaliza con la descarga al Río Saladillo. Su cauce tiene una extensión de 166 kilómetros y su cuenca una superficie estimada de aporte total de 234.500 ha. (Figura 2)

Figura 2. Ubicación A° El Chato respecto de los Ríos Saladillo, Tercero y Carcaraña.

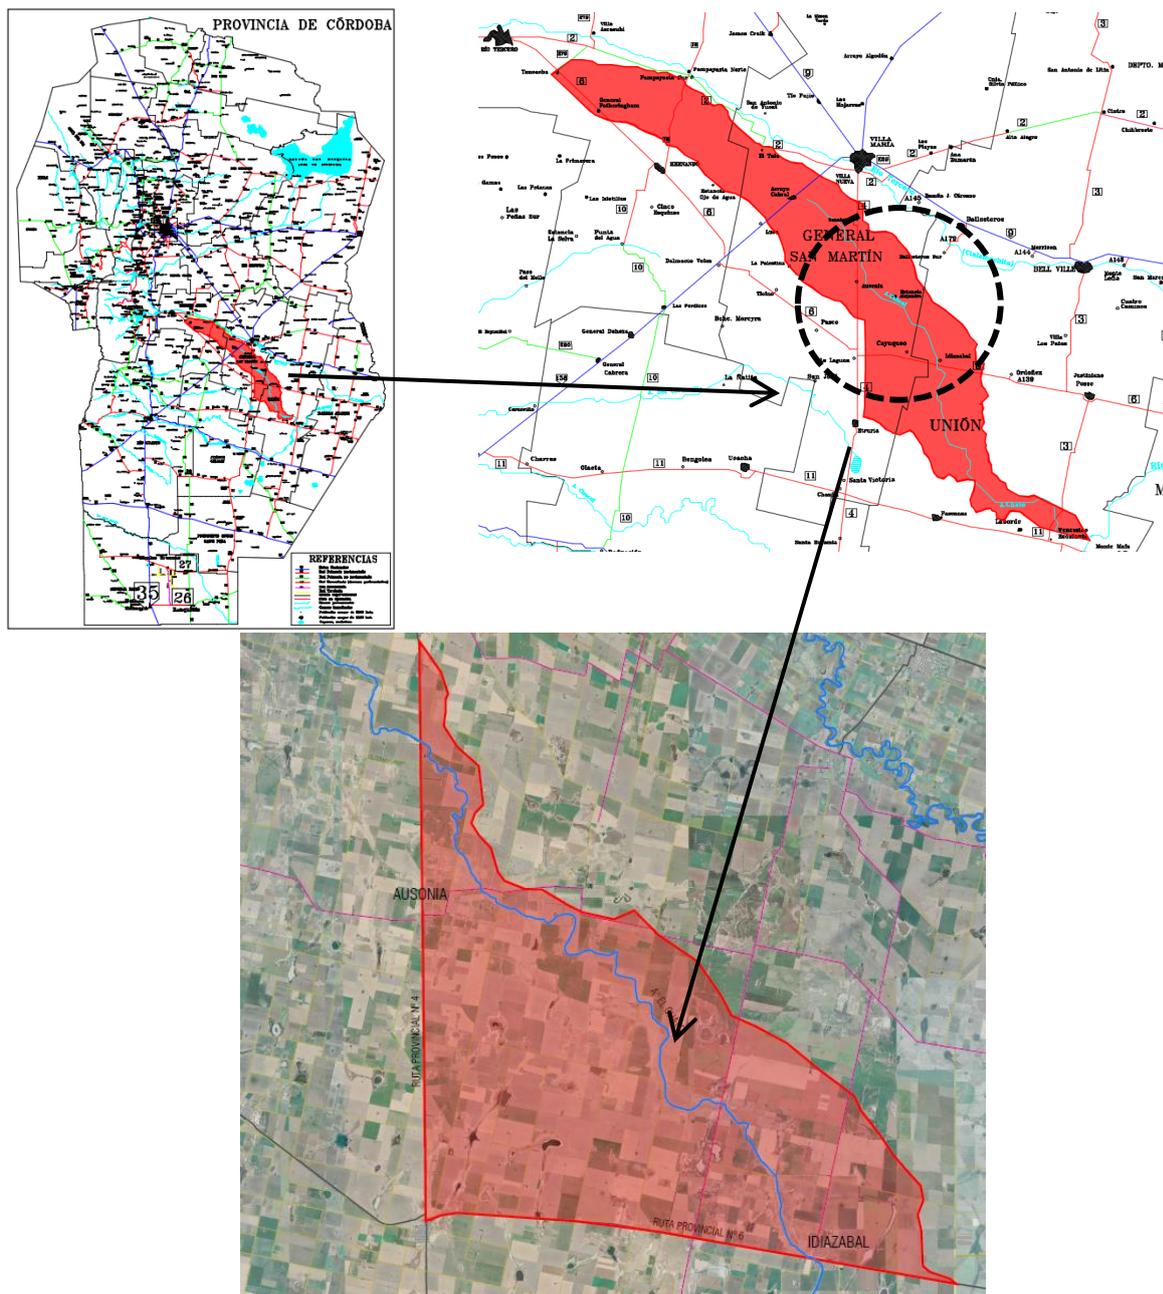
El presente trabajo se centra en una zona de estudio (Figura 3) que abarca una subcuenca dentro de los límites de la cuenca del Arroyo El Chato. Esta corresponde a la cuenca media-baja, la cual queda delimitada por Ruta Provincial N°4 al Oeste, Ruta Provincial N°6 al Sur y al Noreste por la divisoria de las líneas de escorrentías hacia el Río Tercero, ocupando una superficie aproximada de 24.000 Ha.

Figura 3. Ubicación del área de estudio en la macrocuenca del A⁰ El Chato.

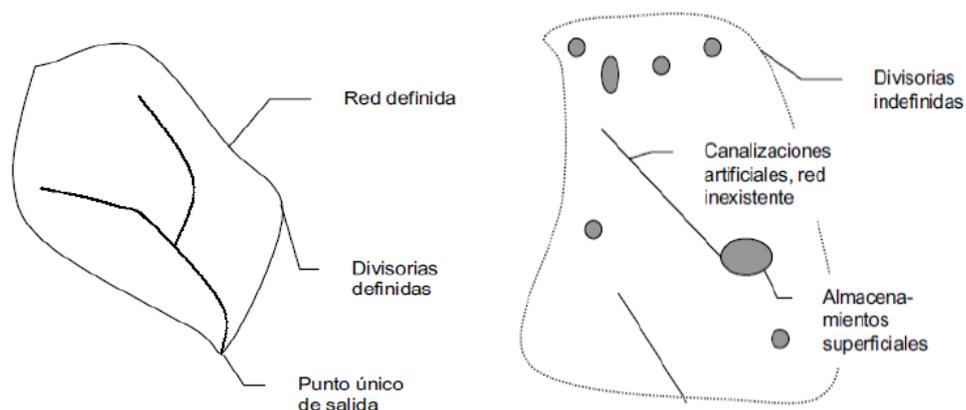
- Pluralidad de puntos de salida del área de análisis.
- Fronteras indefinidas, esto quiere decir que las zonas limítrofes que aportan, lo hacen hacia adentro o hacia afuera del sistema según las circunstancias.
- Ausencia de una red de cursos jerarquizados, ya sea porque la estructura colectora está formada por cursos epidérmicos (bañados) o semiencauzados (cañadas) o bien porque diverge o alterna el sentido de escurrimiento.

Figura 4. Sistemas hidrológicos Típicos (izq). Sistemas hidrológicos No Típicos (der).

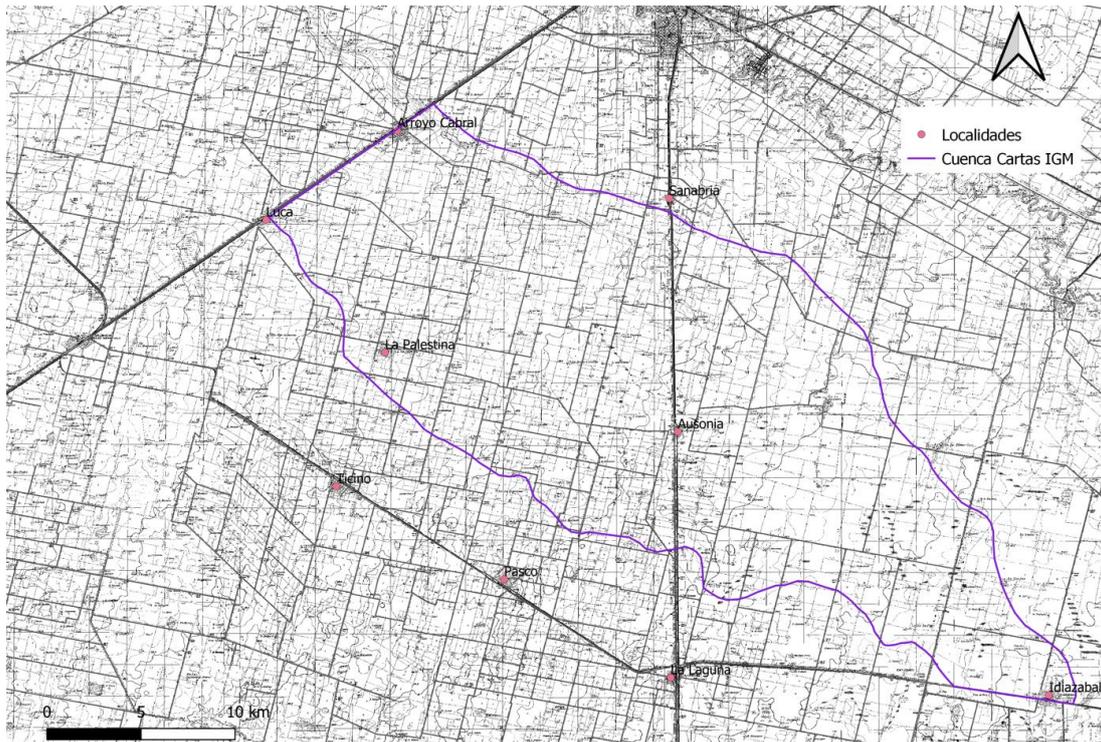
A continuación, se presentan los resultados individuales del procesamiento de cada una de las bases de datos utilizadas (Figura 5, Figura 6, Figura 7). Se adoptó como punto de cierre de la cuenca la alcantarilla de cruce del A^o El Chato bajo la Ruta Provincial N^o 6 en proximidades de la localidad de Idiazábal.

Figura 5. Cuenca media A° El Chato sobre Cartas Topográficas del I.G.M.
Fuente: Mapas extraídos de SIG propio

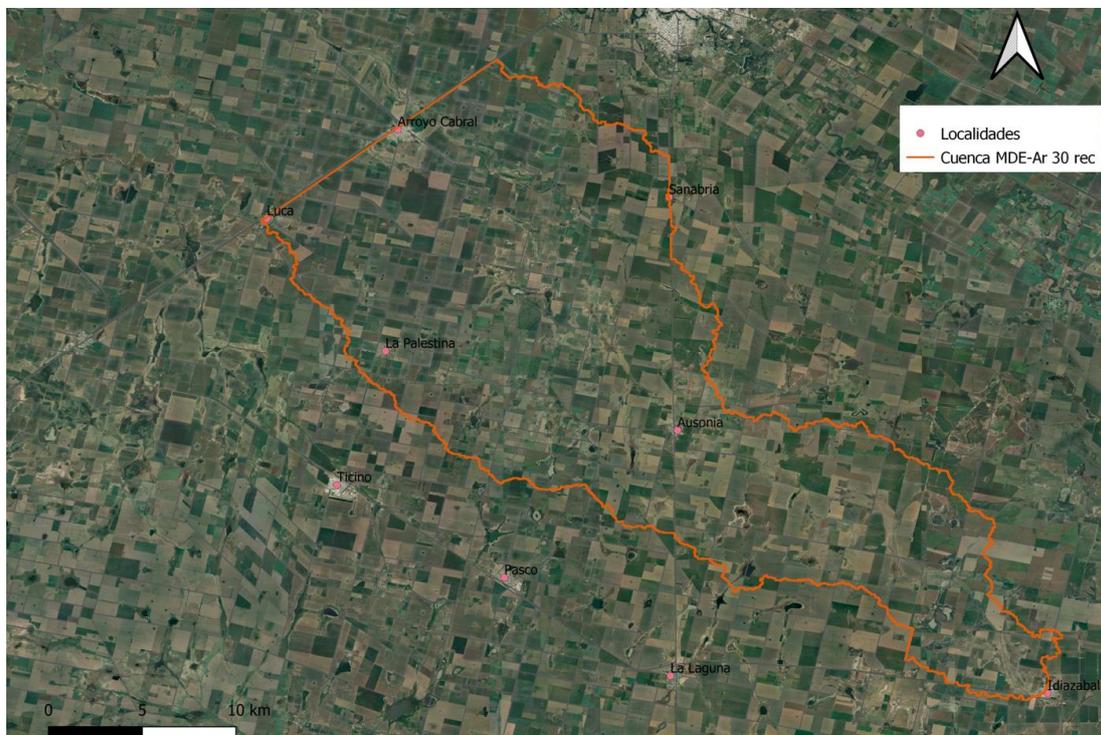
Figura 6. Cuenca media A° El Chato sobre MDE-Ar 30 del I.G.N.
Fuente: Mapas extraídos de SIG propio

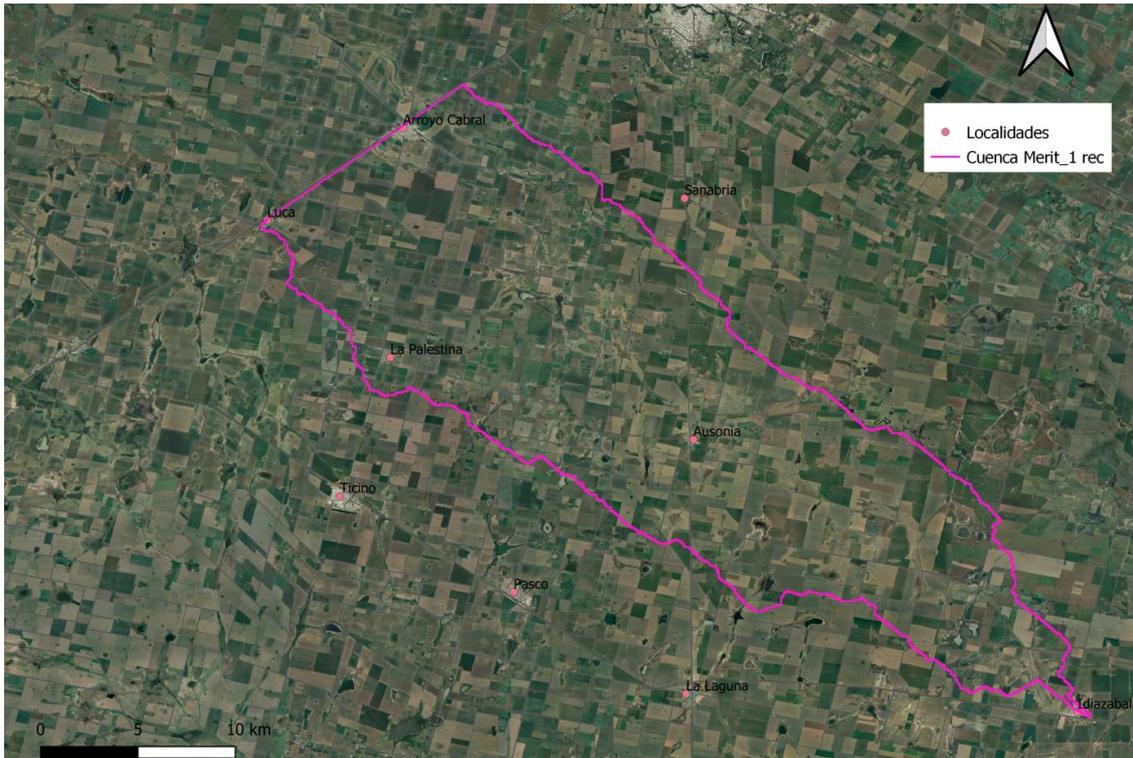
Figura 7. Cuenca media Aº El Chato sobre DEM Merit_1

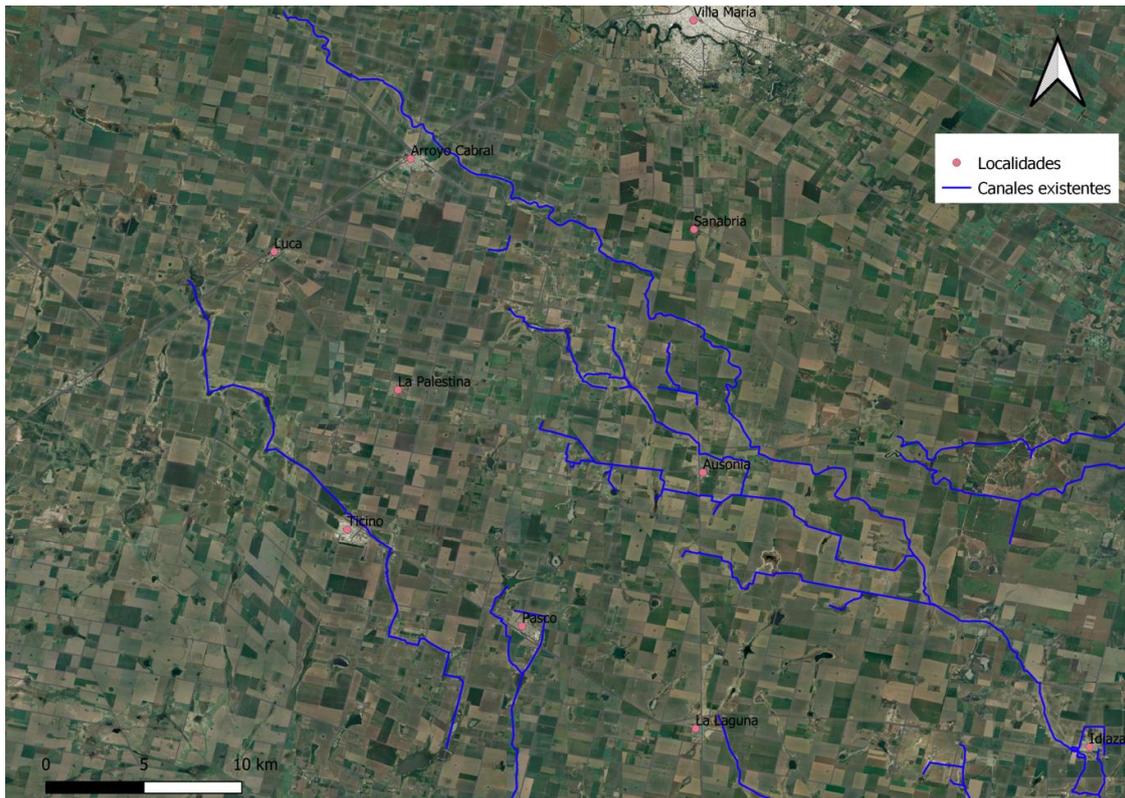
En la (Figura 8) se presenta una imagen con las obras hidráulicas relevadas en la cuenca analizada.

Figura 8. Canalizaciones relevadas en el sector

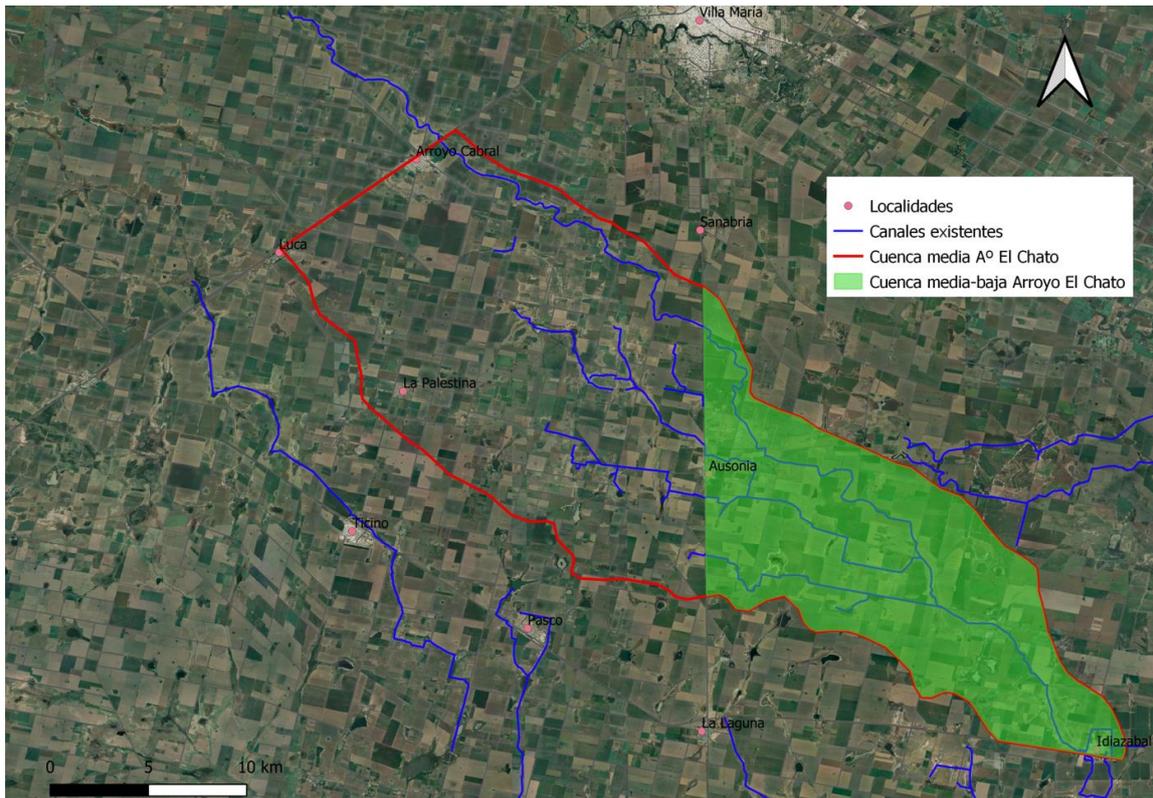
- Cuenca media: 60.200 Has.
- Cuenca media-baja: 23.600 Has.

Figura 9. Cuenca media definitiva del A° El Chato.

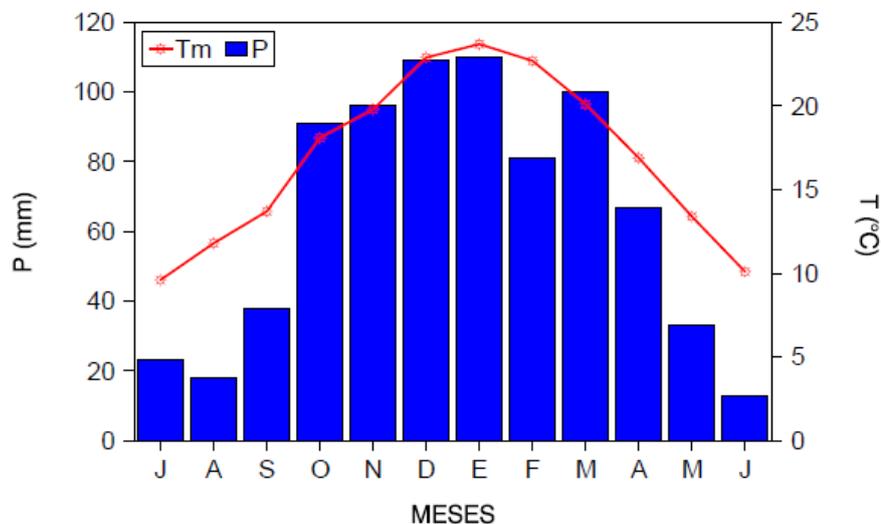
En consecuencia, el período medio libre de heladas es superior a los 212 días. En el 100% de los años ocurren heladas.

Figura 10. Régimen térmico Ciudad de Villa María.

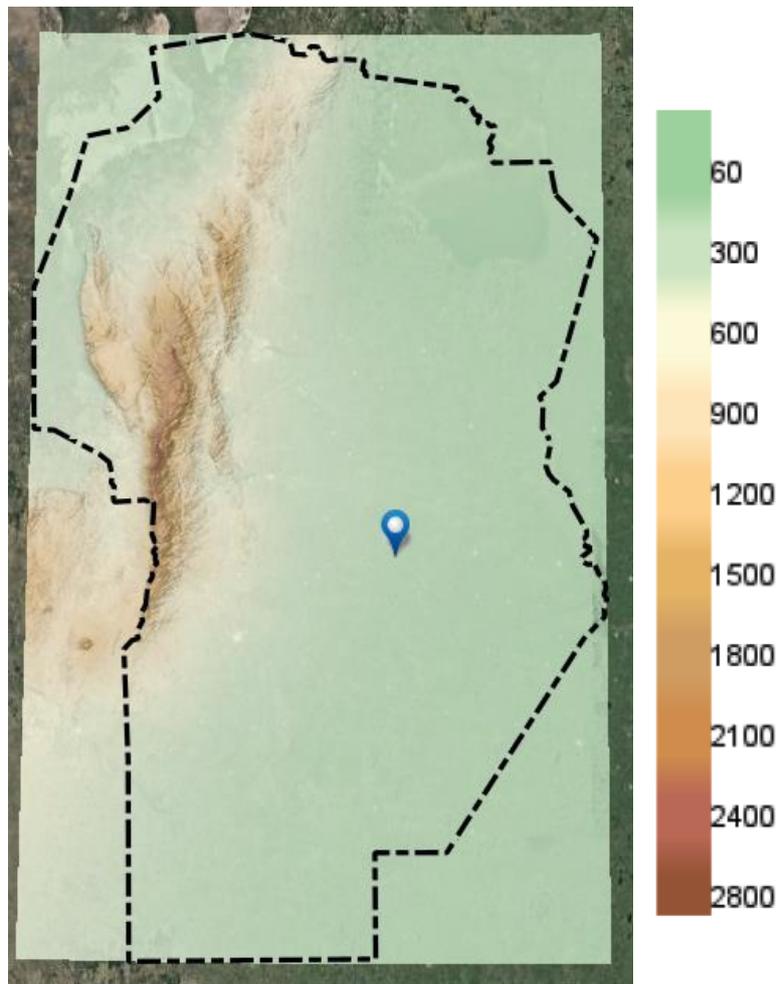
Sobre la base del mapa del relieve provincial proporcionado por IDECOR (Figura 12), se puede enunciar que la zona de estudio se emplaza en un sector cuyas elevaciones sobre el nivel del mar se extienden desde 150 msnm y 220 msnm.

Figura 12. Mapa de relieve provincial.

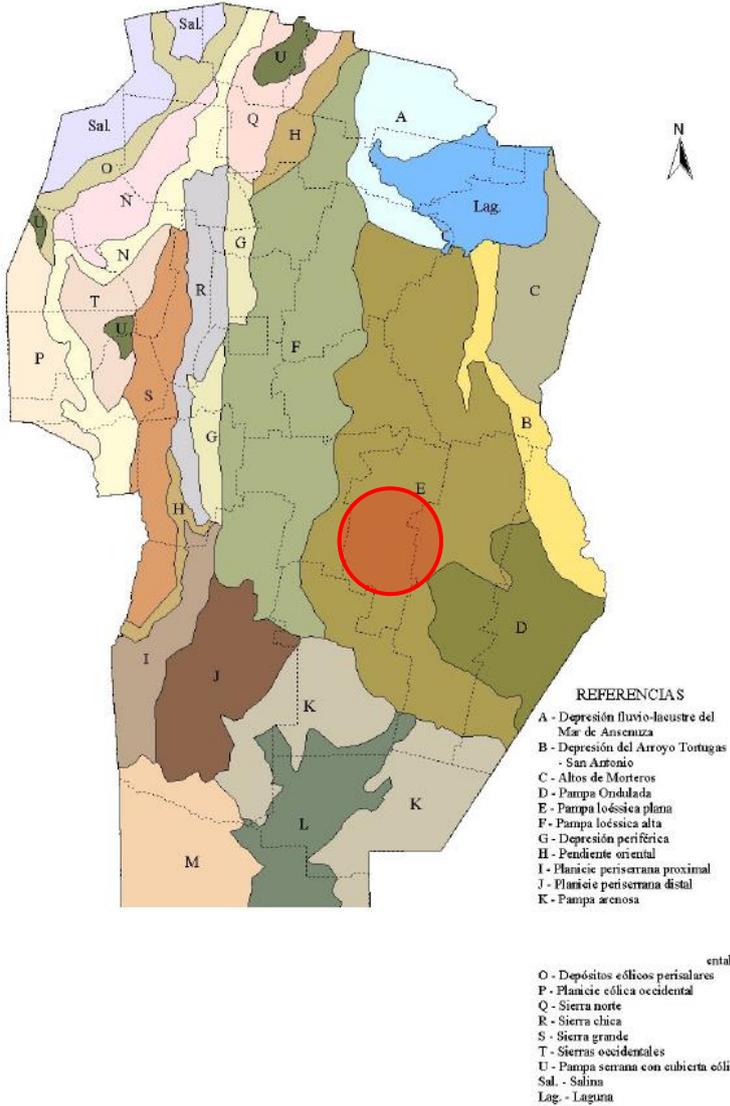
En la Figura 13 se muestra el mapa de dichos ambientes con la distribución en los límites provinciales, donde cada uno ha sido identificado con un símbolo cartográfico consistente en una letra. En color rojo se indica el emplazamiento de la zona de estudio sobre los ambientes.

Figura 13. Ambientes geomorfológicos de la Provincia de Córdoba
Fuente: Gorgas y Tassile, 2003

El sector en estudio se encuentra comprendido dentro del ambiente geomórfico denominado Pampa Loessica Plana, el cual presenta las siguientes características:

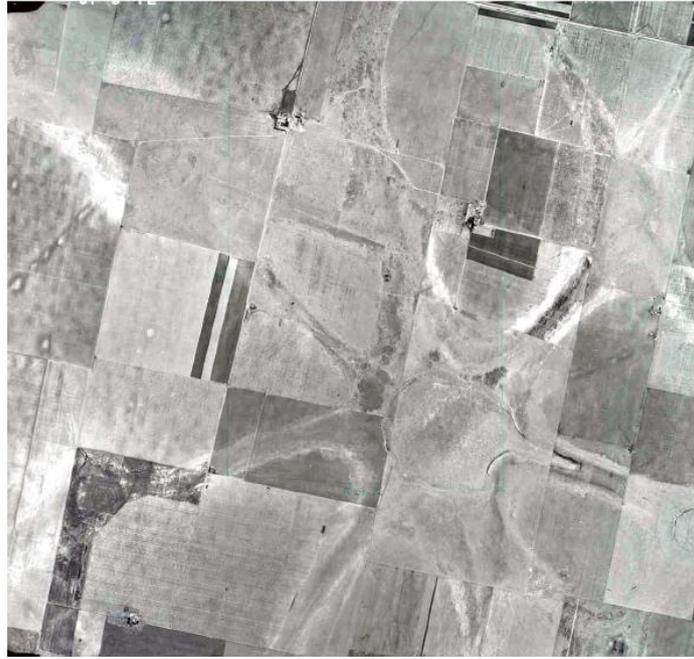
Dentro del relieve general muy tendido, existen intercalaciones de sectores suavemente deprimidos, vías de escurrimiento dispuestas espacialmente en varias direcciones dominantes y controladas estructuralmente en sentido NNE-SSO, a las que se suman “pozos” de infiltración o charcas permanentes o semipermanentes, ubicadas en la intersección de estas vías, conformando una red de drenaje de tipo radial, centrípeta circular, muy particular, de tipo “araña” fácilmente identificable en fotografías aéreas e imágenes satelitales (Figura 14).

Figura 14. Fotografía aérea de red de drenaje tipo radial
 Fuente: Gorgas y Tassile, 2003

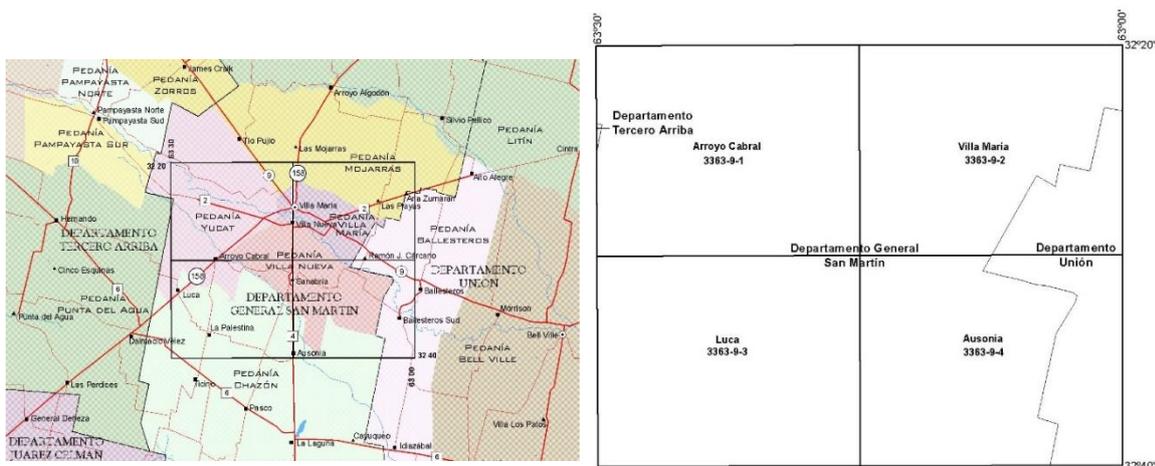
Las características propias de los suelos de la zona en estudio, se extraen de las Cartas de Suelos de la Provincia de Córdoba, específicamente de la Hoja Villa María (3363-9) y de la Hoja Etruria (3363-15) , las cuales se muestran en la Figura 15 y

Figura 15. Cartas de Suelos. Hoja 3363-9 – Villa María.
 Fuente: Ministerio de Agricultura y Ganadería, Córdoba.
<http://suelos.cba.gov.ar/VILLAMARIA/index.html>

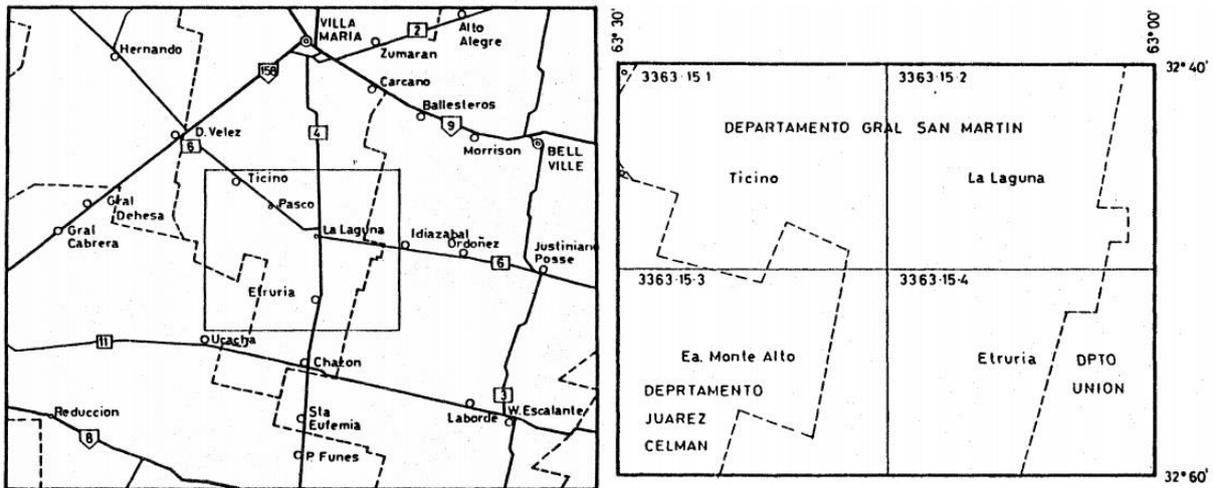
Figura 16. Cartas de Suelos. Hoja 3363-15 – Etruria.

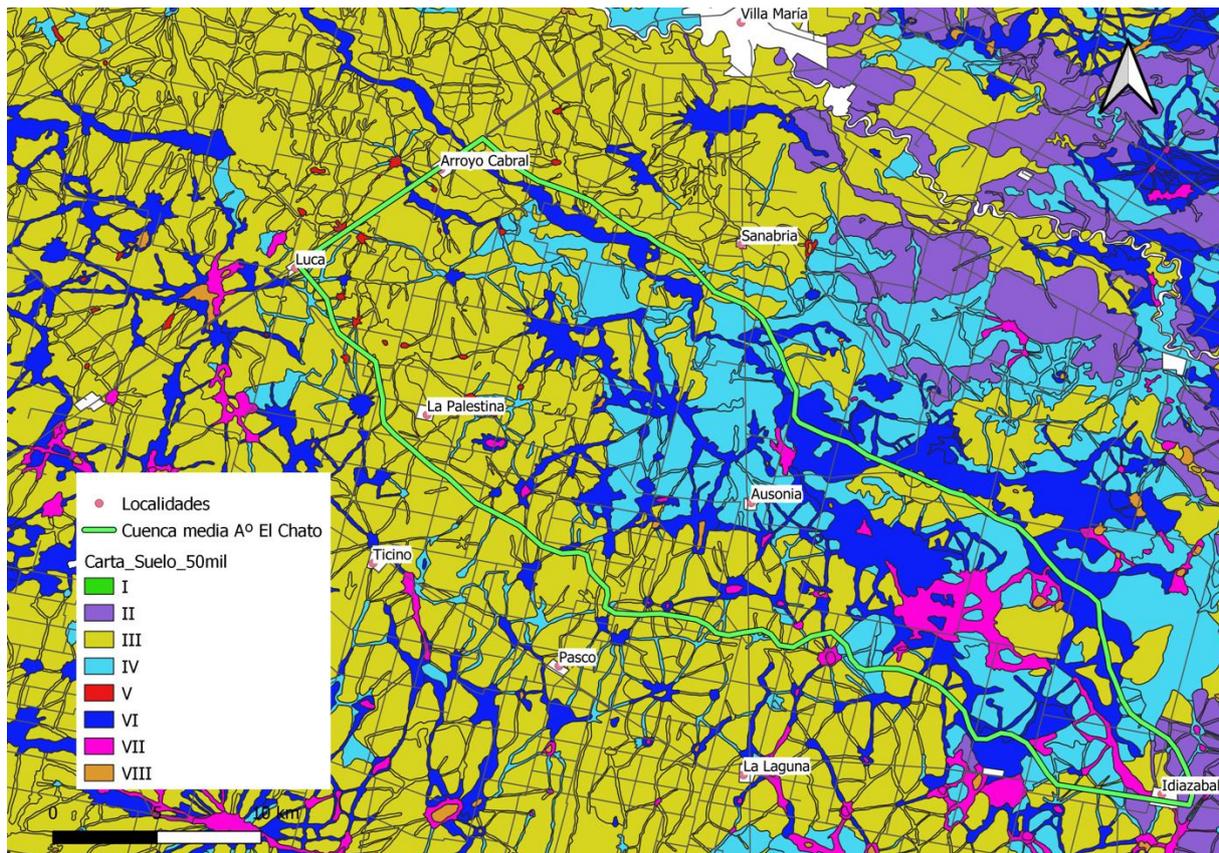
En la Figura 19 se muestra sobre los límites de la cuenca el mapa de la capacidad de uso extraídas de las Cartas de Suelos en escala 1:50.000.

Figura 19. Mapa de capacidad de uso.

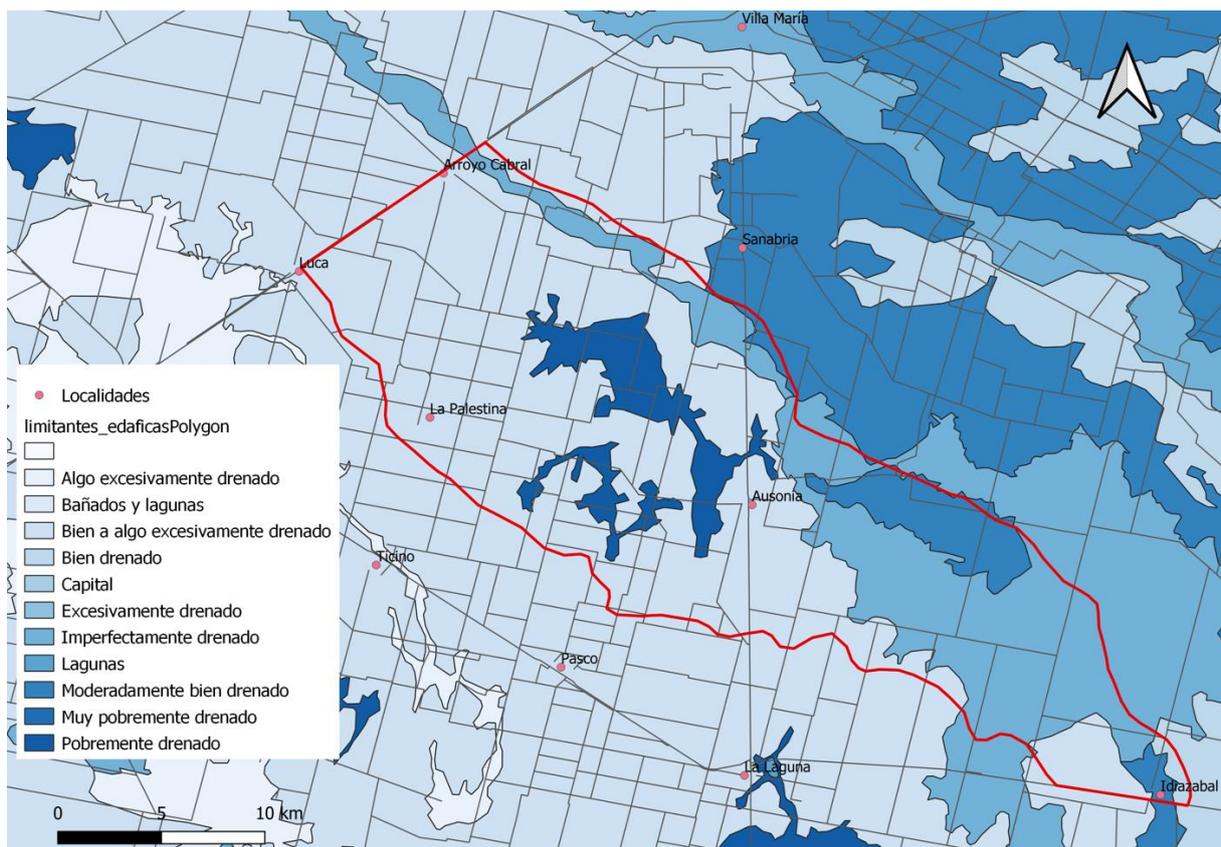
La clasificación anterior, está relacionada con la capacidad de drenaje de los suelos, según se muestra en la Figura 20.

Figura 20. Mapa de capacidad de drenaje.

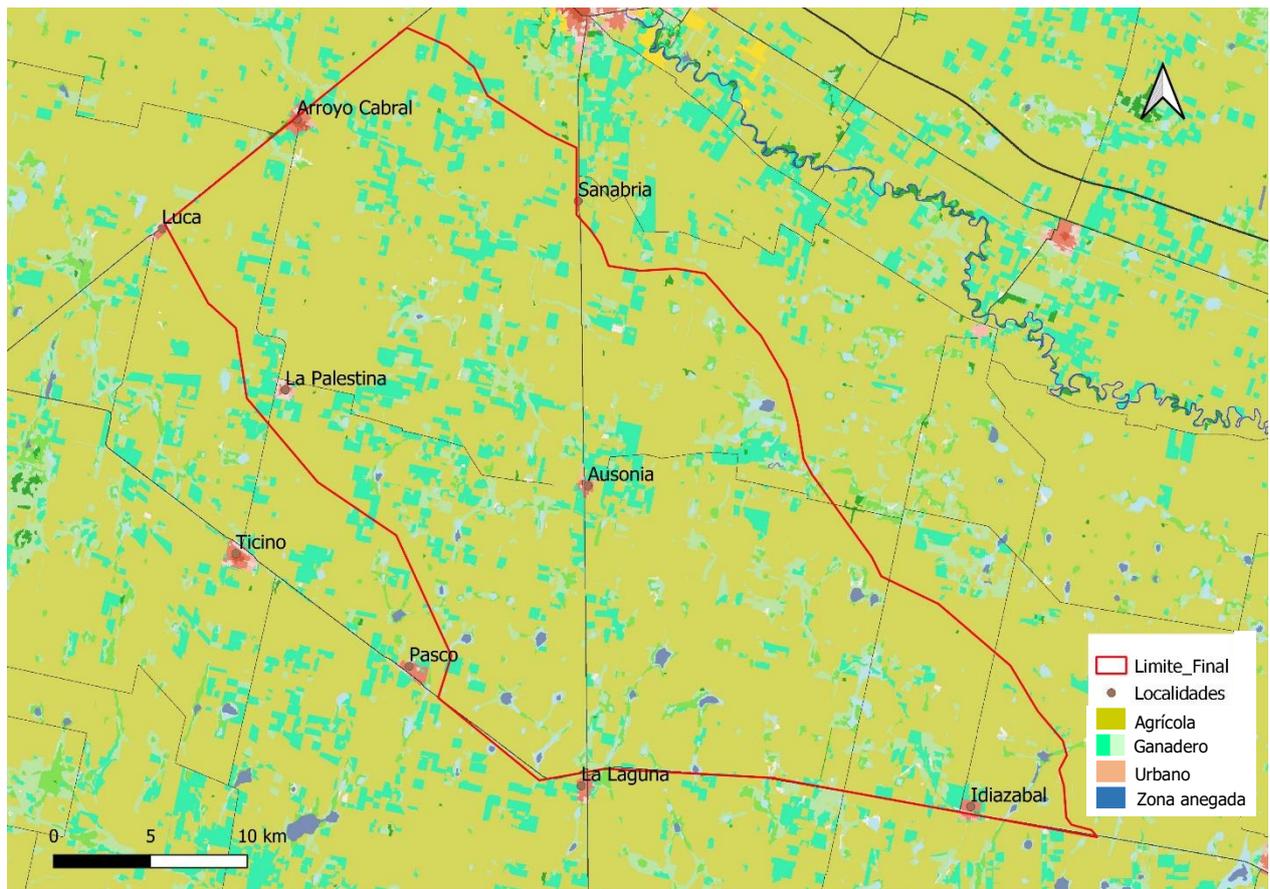
En la Figura 21 se muestra el uso de suelo actual de la cuenca a partir de la información que provee IDECOR, sobre los límites de la cuenca media del arroyo.

Figura 21. Mapa de uso de suelos. Raster Cobertura y Uso de Suelo.

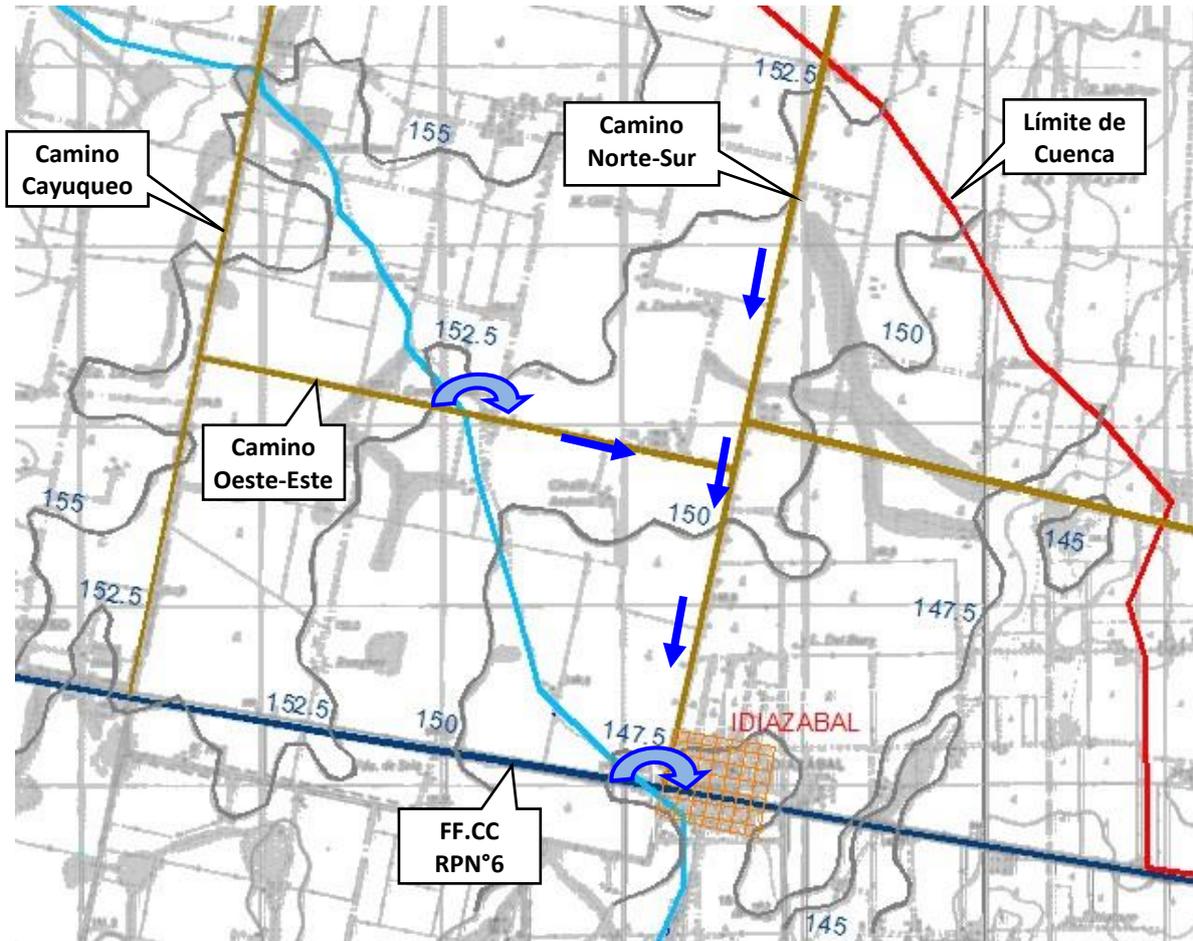
El mencionado camino se transformó en un gran conductor de los excedentes hídricos y descargo toda la masa hídrica directamente hacia el casco urbano. (Ilustración 14, Ilustración 15).

Figura 25. Esquema de escurrimientos hídricos sobre área de aporte del arroyo hacia la localidad de Idiazabal.

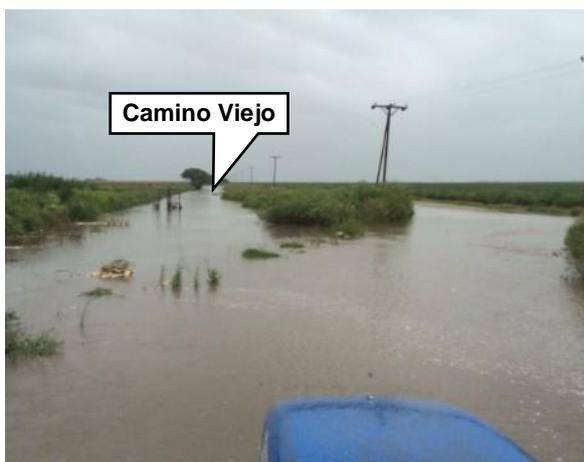
Ilustración 14. Camino Publico con dirección Norte-Sur.

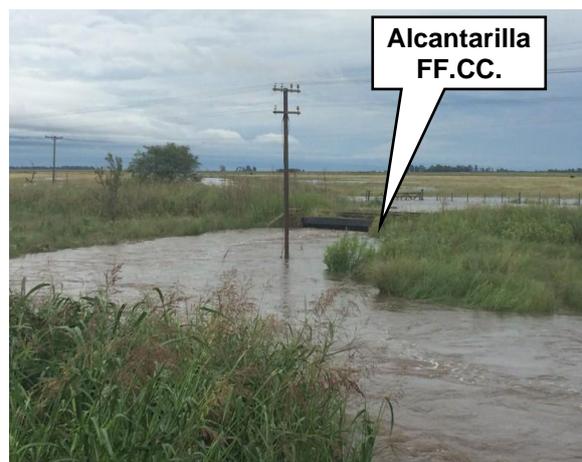
Ilustración 15. Alcantarilla sobre cauce del arroyo y vías de FF.CC.

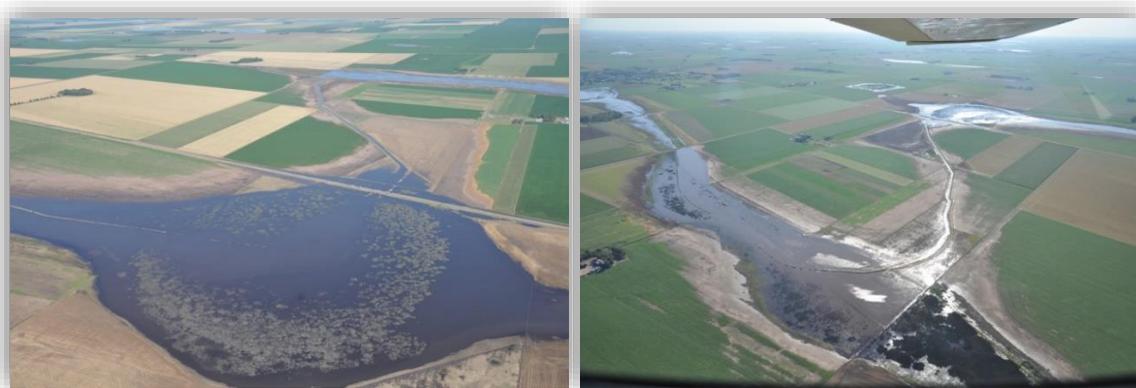
A su vez, otras de las consecuencias que se generaron, de una menor importancia que la afectación de la mancha urbana, fueron las inundaciones dentro de las parcelas agroproductivas, y de los caminos que imposibilitaban la accesibilidad a las mismas, considerando que en algunos sectores de la cuenca existe la actividad tambera.

A continuación, se muestran fotografías aéreas del grado de afectación generado por el agua. (Ilustración 16).

Ilustración 16. Parcelas rurales anegadas – Año 2015

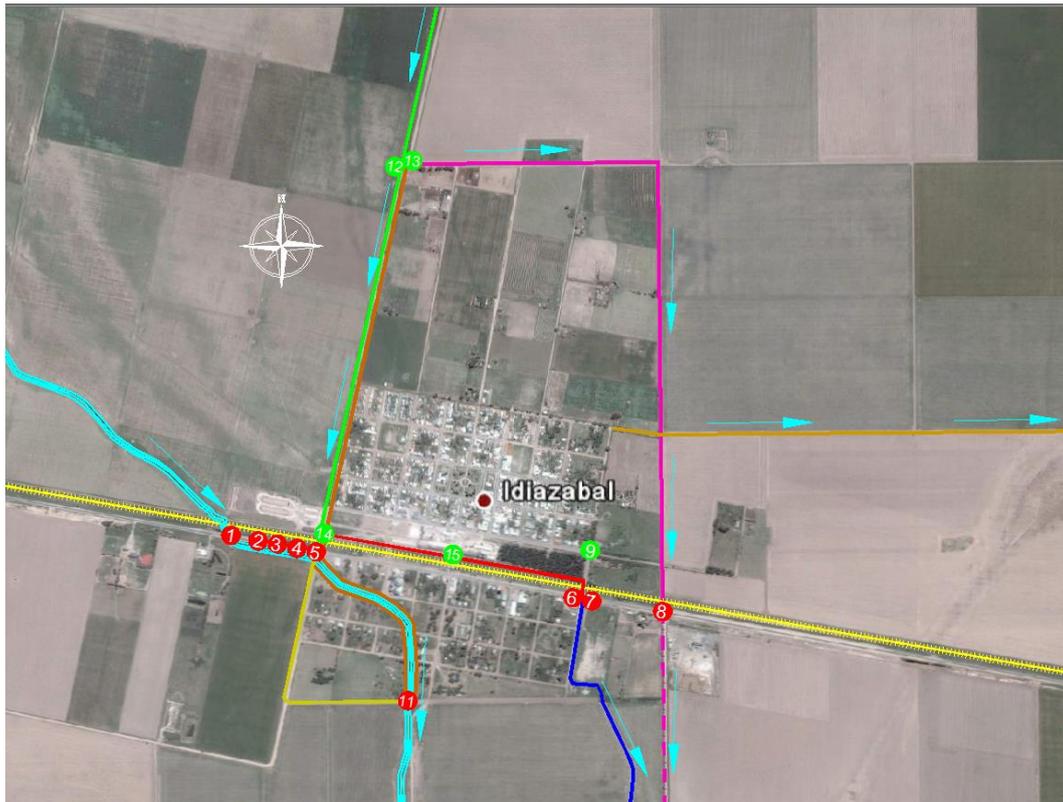
Posterior a este evento, se llevaron a cabo dentro de la emergencia un conjunto de obras las cuales comprendieron la ejecución de canales con bordos de protección para derivar los escurrimientos y proteger el casco urbano, y la colocación de baterías de alcantarillas de cruce de Ruta Provincial N°6, con el fin de aumentar la capacidad hidráulica.

En la Figura 26, se muestra una planimetría con la ubicación del conjunto de obras antes mencionadas.

Figura 26. Conjunto de obras existentes y propuestos - Emergencia hídrica febrero de 2015
