El presente documento comprende el Informe Técnico Final de la Práctica Supervisada (PS), en el que se describen las tareas realizadas por la alumna, como Asistente en la Dirección Técnica de una obra de arquitectura bajo la modalidad de pasantía no rentada, dirigida de manera continua por profesionales y acompañada por personal de la obra.

## Capítulo II: Presentación de la Empresa y Descripción de la Obra

La práctica realizada por la alumna se desarrolló en una obra de arquitectura a cargo de la empresa General de Servicios y Construcciones S.R.L. fundada en Mayo de 2000, radicada en la ciudad de Córdoba. La principal actividad de la empresa está relacionada con proyectos, gestión y ejecución de obras de infraestructura urbana, desagües pluviales, redes cloacales y de alimentación de agua, edificios comerciales, residenciales e industriales, hoteles y viviendas individuales. Cuenta con personal de amplia experiencia y calificada capacitación, para el desarrollo de las tareas referidas a la problemática de la Arquitectura e Ingeniería Civil.

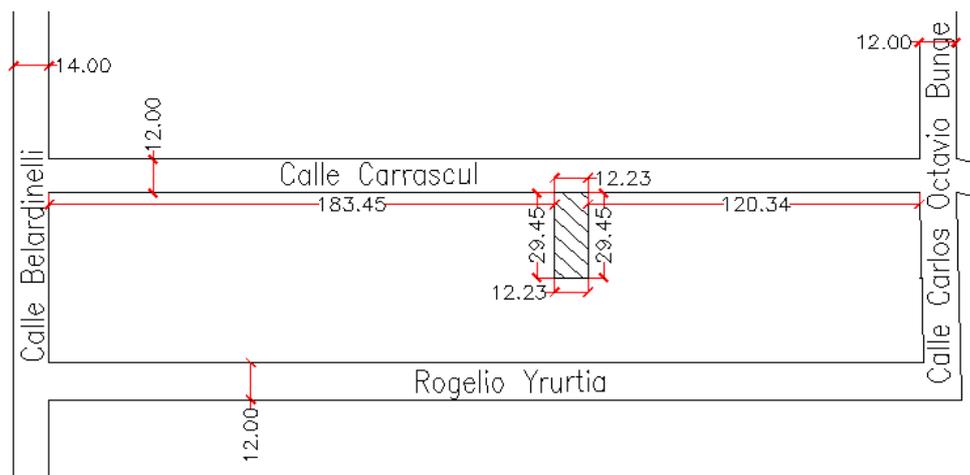
Figura 8: Ubicación del lote en la manzana y sus correspondientes dimensiones

La parcela posee una superficie de 360,17 m<sup>2</sup> con 12.23m de frente y 29,45 m de fondo, de forma rectangular. (Ver figura 8)

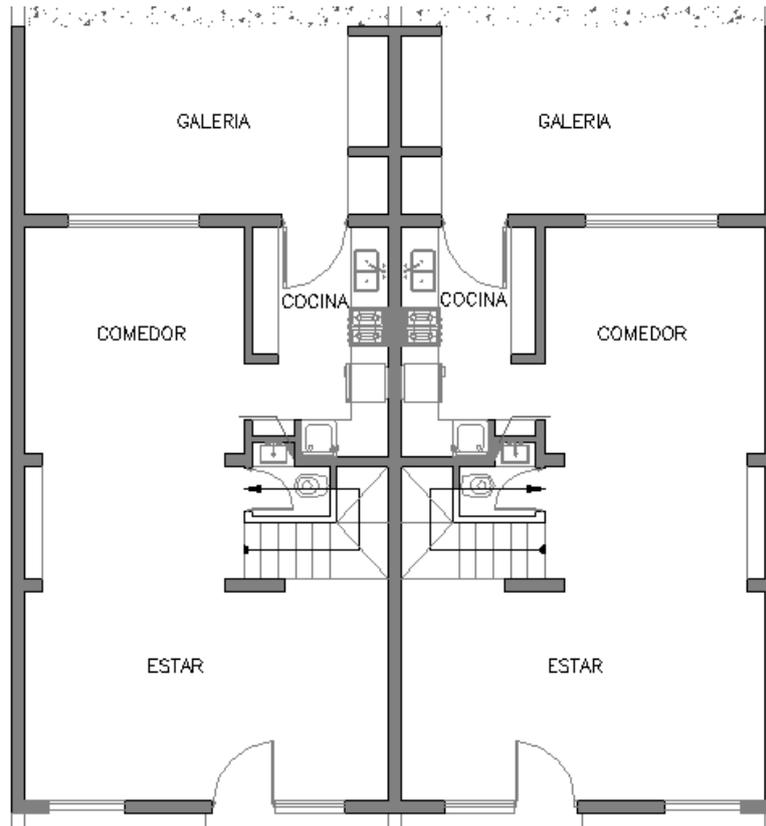
*Figura 9: Planta Baja de los dúplex en construcción*

En el lote se prevé la construcción de dos unidades de vivienda unifamiliares apareadas, de dos pisos, bajo el régimen de Propiedad Horizontal. Estas serán exactamente idénticas, dispuestas de manera simétrica. Ambos dúplex dispondrán en planta baja de un estar comedor, cocina, baño (toilette) y galería. En planta alta tres dormitorios (uno de ellos con baño en suite y vestidor) y un baño. En las Figuras 9 y 10 se presentan los planos con las plantas de los dúplex.

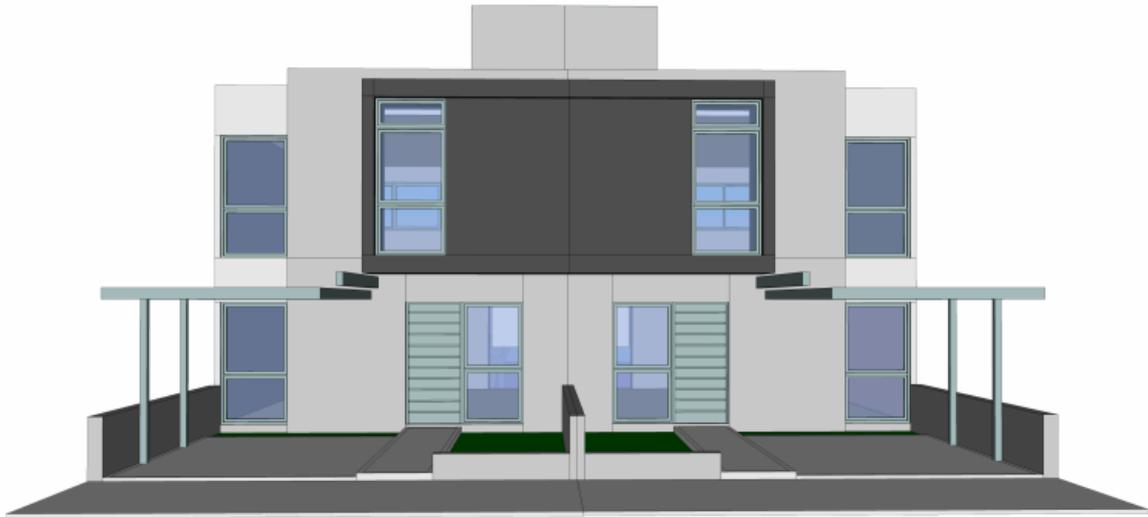
*Figura 11: Fachada Principal*

A continuación se muestran en las Figura 11 y 12, la fachada principal y posterior de ambos dúplex.

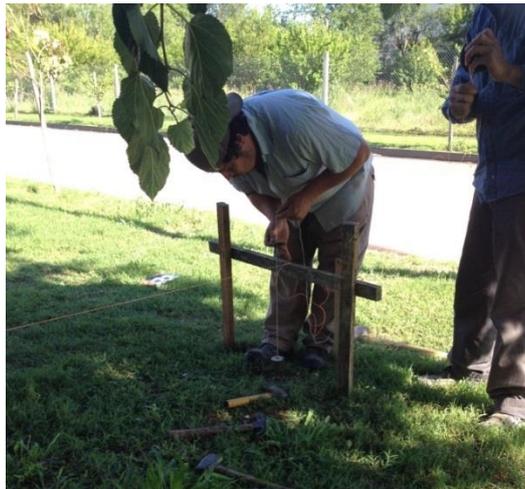
*Figura 13: Caballete en mojón noroeste*

horizontal uniendo los dos puntales. Por último, con plomada se definió el punto (mojón) sobre el caballete (Figura 13)

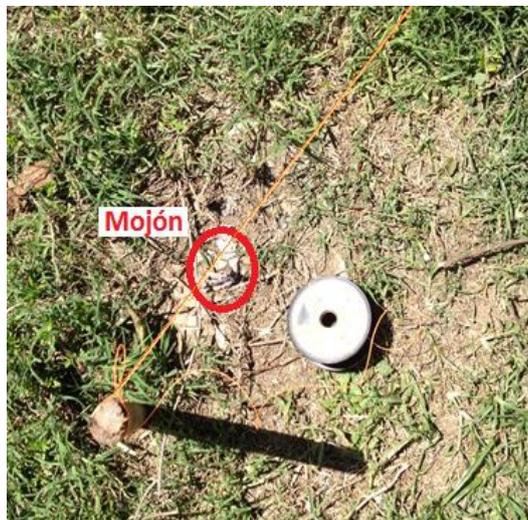
*Figura 14: Estaca y mojón suroeste*

Para poder replantear los ejes de replanteo principales, primero se determinó la línea medianera uniendo el mojón ubicado en el noroeste con el ubicado en suroeste con una tanza (Figura 14). A partir de esto se trazó una perpendicular que pretendía ser un eje de replanteo principal XX.

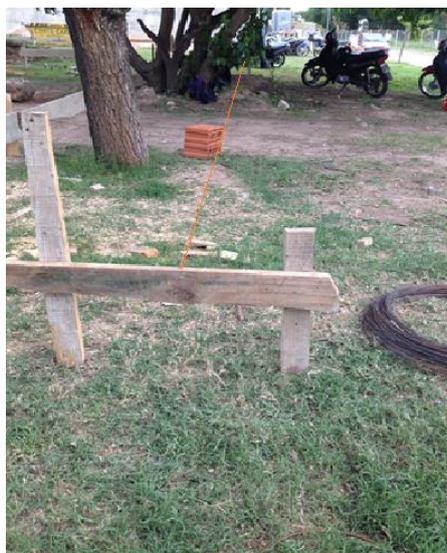
*Figura 15: Eje de replanteo principal XX*

Los ejes de replanteo principales en dirección YY se materializaron acorde a lo fijado en el plano correspondiente. La línea trazada que pretendía ser un eje de replanteo principal XX (Figura 15) tuvo que modificarse debido a la presencia de un árbol que imposibilitaba su materialización, por lo que se replanteo un nuevo eje desplazado del establecido en el plano y se cambiaron todas las distancias (parciales y acumuladas) del plano con respecto a ese eje.

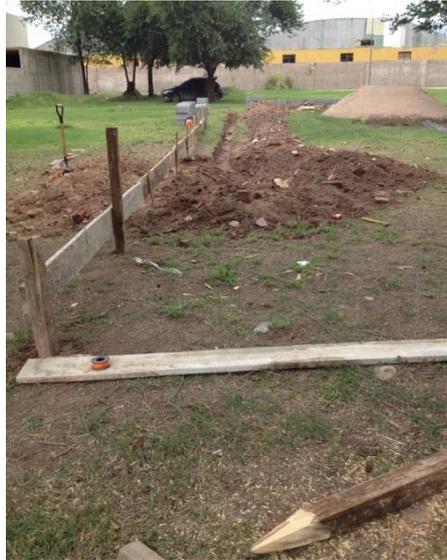
*Figura 16: Cerco de replanteo*

A continuación se comenzó armar el cerco de replanteo (Figura 16) sobre el que se fueron marcando con clavos, a ambos lados, las distancias acumuladas, respecto de los ejes principales de replanteo, y uniendo con tanza de un extremo a otro, para luego en la intersección de las tanzas bajar la ubicación del elemento a replantear.

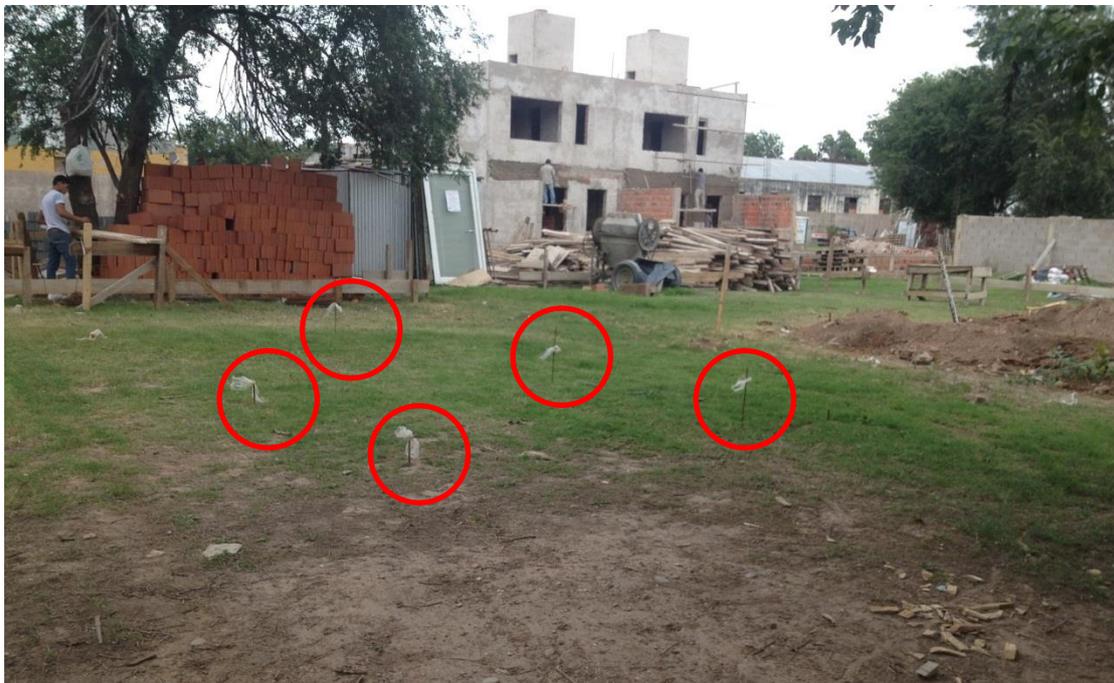
*Figura 17: Replanteo de pilotes*

El replanteo de las fundaciones se hizo ubicando en el terreno el centro de cada pozo a excavar, señalizados mediante una estaca de hierro y cinta para que sea fácilmente visible, tal como puede observarse en la Figura 17.

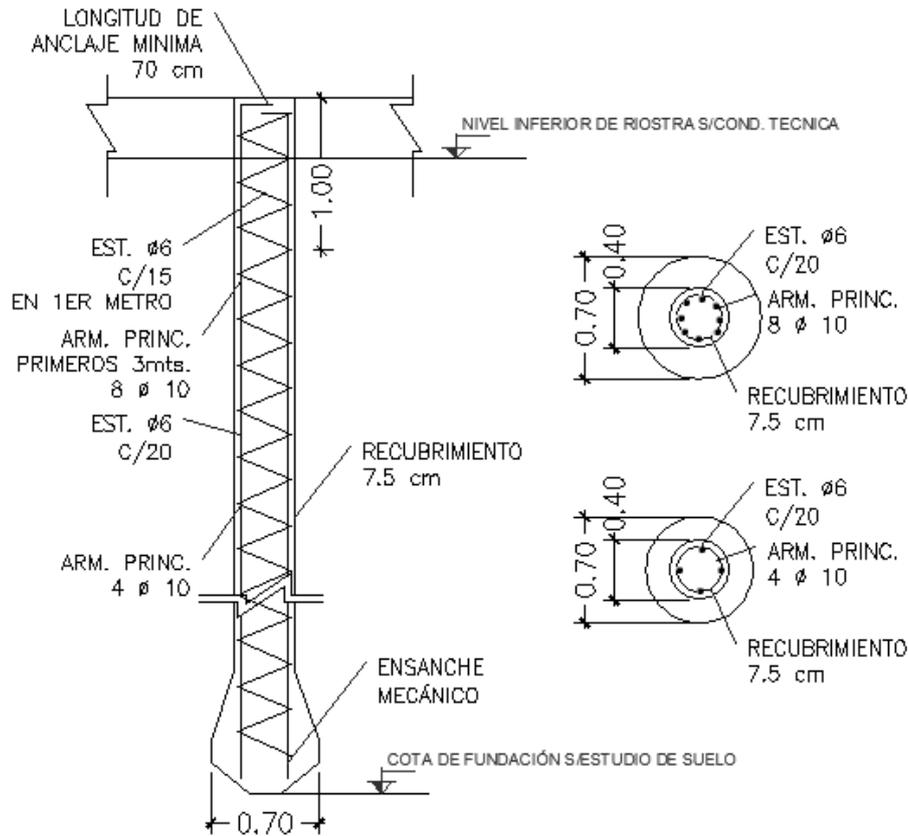
Figura 18: Configuración de pilote

En la Figura 18 se muestra un detalle de los pilotes realizados, en donde se destaca la disposición y cantidad de armadura a incluir, previo al hormigonado.

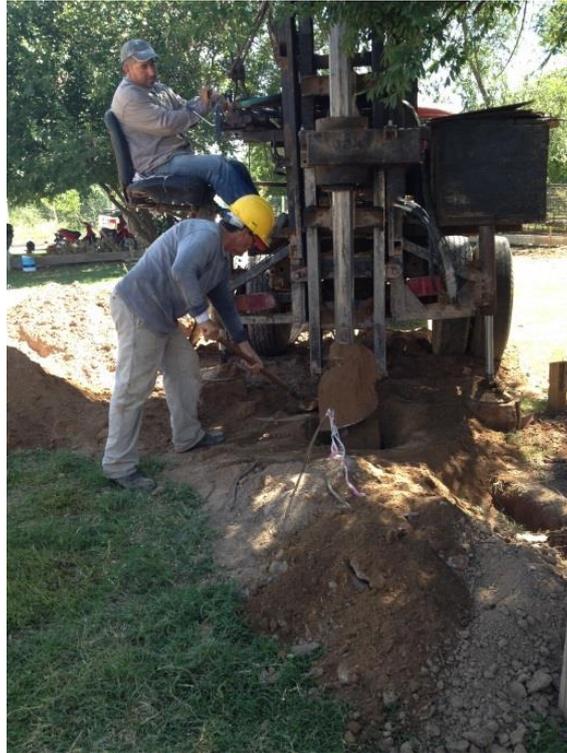
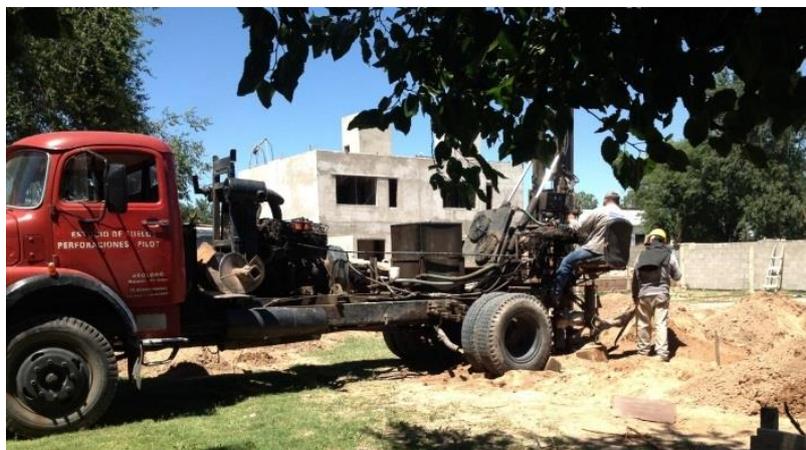
La excavación fue realizada por la empresa Da Silva Estudios de suelos y perforaciones, especializada en trabajos de este tipo. La excavación se realizó hasta la profundidad de 12m, acampanando el fondo y respetando los planos de estructuras correspondientes (Anexo III), mediante una excavadora mecánica de roto percusión como se puede ver en las Figuras 19 y 20. Esta tarea fue realizada por tres personas, una encargada de manejar el camión y de controlar el mecanismo de la máquina perforadora, otra encargada de retirar el material extraído de la excavación a fin de evitar el acumulamiento de material, y otra responsable de coordinar las operaciones.

*Figura 19: Excavación*

*Figura 20: Excavación*

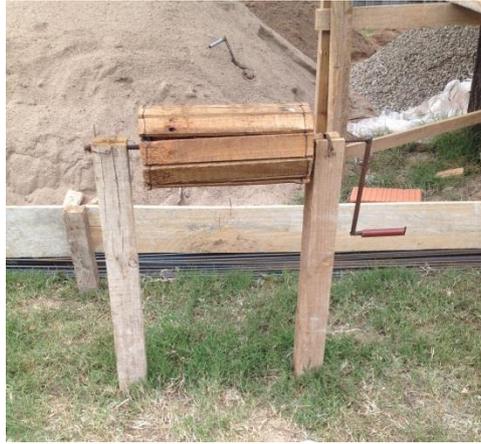
*Figura 21: Doblador de barras*

De manera simultánea, el personal de la obra preparaba las armaduras de los pilotes. Para hacer los estribos (helicoide) se utilizó un doblador de barras de acero de uso manual (Figura 21). Este helicoide, luego, se vincula a las barras longitudinales mediante ataduras de alambre (Figura 22).

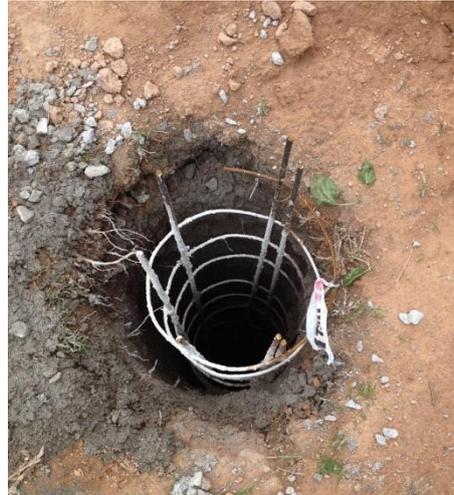
*Figura 23: Perforación con armadura*

Luego se colocó la armadura en cada uno de los pozos (Figura 23), para finalmente llenarlos con hormigón elaborado H-13, provisto por un camión motohormigonero, por la empresa contratada a tal efecto, denominada Pablo Federico. Para colar el hormigón intervinieron dos personas, una que controlaba la colada y otra que manejaba la hormigonera. El nivel de enrase del hormigón de los pozos fue hasta el nivel inferior de las vigas riostras (Figura 24).

De manera previa al colado del hormigón se procedió a controlar la cantidad, el diámetro y la separación tanto de las barras de acero como de los estribos helicoidales, como así también que la armadura quedara perfectamente ubicada dentro de la excavación, respetando el recubrimiento.

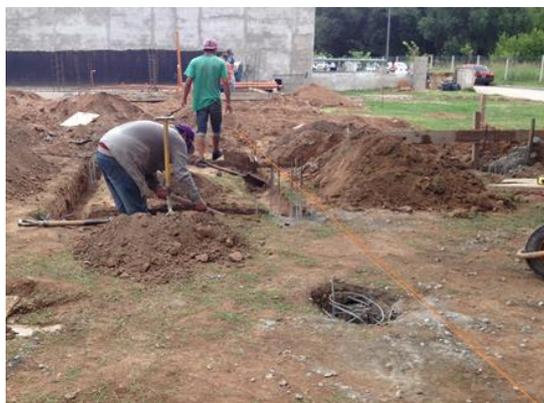
*Figura 25: Demarcación de la zona a excavar*

Al momento de comenzar las tareas que llevaron a la construcción de las vigas portamuros, fue necesario replantear las mismas y para ello se utilizó el plano correspondiente (Plano 12E en Anexo II). Para el replanteo se utilizó el cerco realizado anteriormente. De acuerdo a las distancias establecidas en los planos para el replanteo se marcó en el cerco con clavos los ejes de las vigas. Luego se unió con tanza los clavos colocados en ambos a lados del cerco. Se identificó la dimensión de cada elemento a construir. Entonces después se colocó otro clavo, en ambos lados del cerco, para determinar un lateral de la viga. Se trasladó la tanza para unir los nuevos clavos y se marcó sobre el terreno, de esta manera quedo delimitada la zona a excavar (Figura 25). En las siguientes fotografías (Figuras 26 y 27) se muestra el resultado de esta tarea.

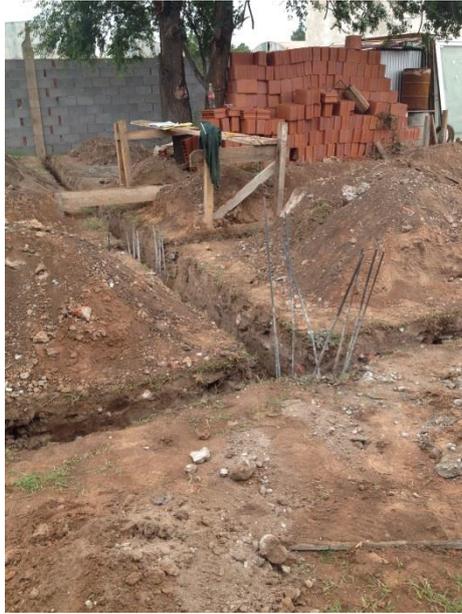
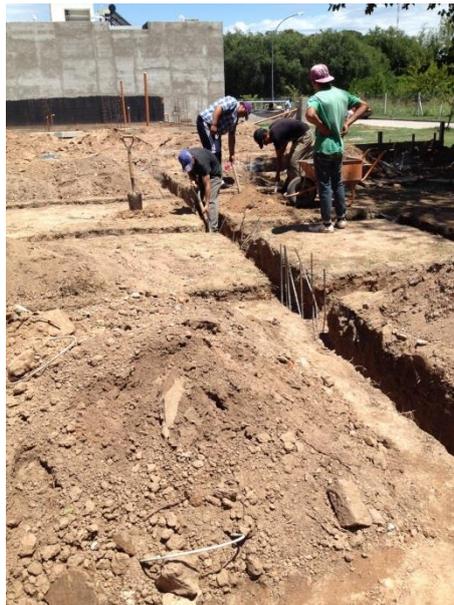
Para realizar las excavaciones de las vigas portamuros, el personal de la obra se organizó en grupos de dos personas, de modo que una haga la excavación y la otra retire el suelo extraído.

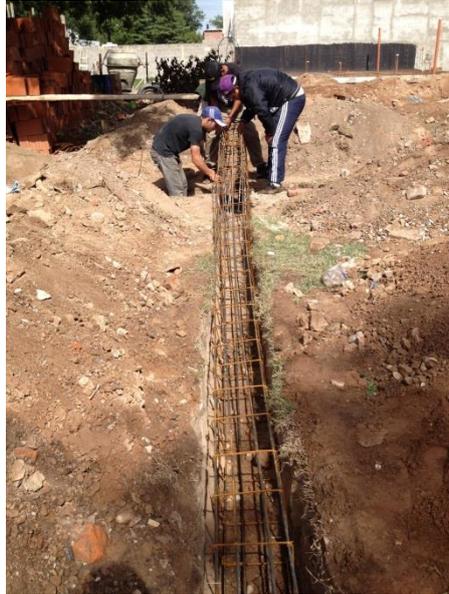
*Figura 28: Colocación de la armadura*

Una vez excavadas las vigas, se preparó la armadura acorde a los planos de detalle de fundaciones, y se la colocó (Figura 28), verificando la posición de la armadura dentro de la excavación para que de esa manera pudiera cumplirse con el recubrimiento

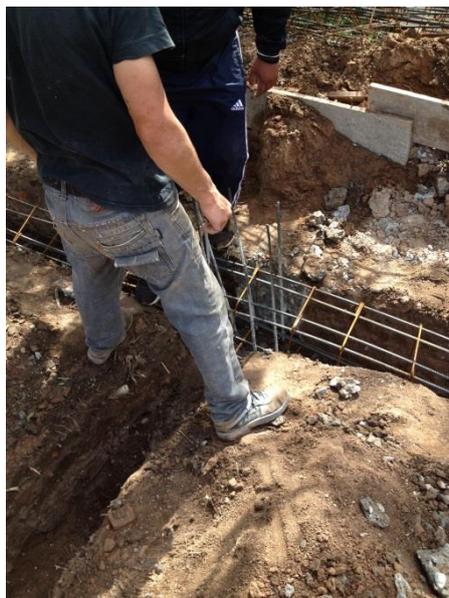
*Figura 29: Unión de viga portamuros y pilote*

necesario (Figura 29). También que los ganchos realizados en los estribos queden hacia abajo (hacia el terreno) para evitar que la armadura se abra durante el colado del hormigón. También se replantearon los encadenados verticales que estarían situados por encima de las vigas portamuros y se colocó armadura en espera para dar continuidad a la estructura. Finalmente se coló (Figura 30) el hormigo elaborado H-17.

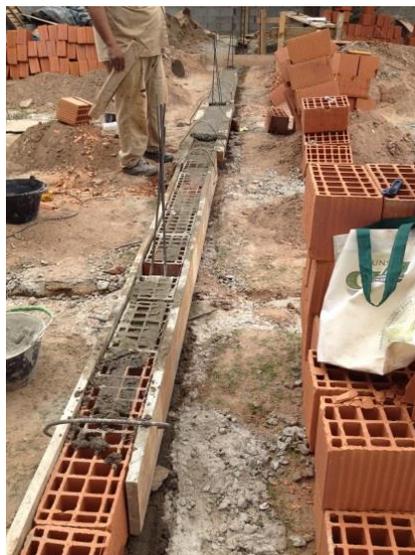
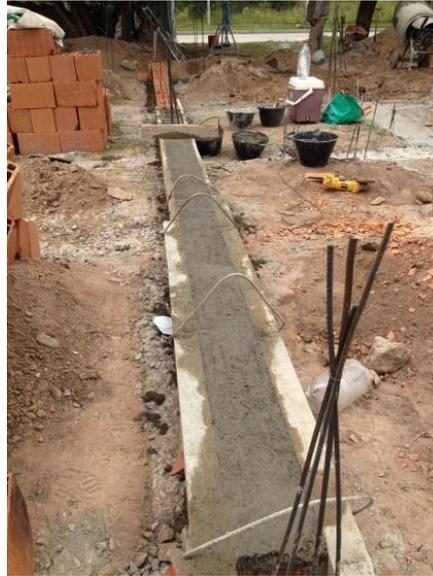
La capa aisladora horizontal es una barrera que evita el ingreso de humedad capilar en dirección vertical ascendente. Ésta se ubicó a 3 cm por encima del nivel de piso terminado. La misma se ejecutó colocando dos tablas, niveladas en ambos sentidos, una a cada lado del paramento del muro sobresaliendo 2cm por encima de la última hilada de ladrillos y sujetadas con un arco metálico de hierro de obra (grampa). Se mojó la hilada de ladrillos y se colocó el mortero cementicio dosificado con una parte de cemento, tres partes de arena gruesa (1:3) y un aditivo hidrófugo, como se puede ver en la Figuras 31 y 32.

Con una regla de madera se retiró el sobrante y se emparejó la superficie. Luego se realizó un estucado, espolvoreando con cemento sobre el mortero húmedo, y se alisó con un elemento metálico plano (llana) hasta que se obtuvo una superficie uniforme, lisa y libre de poros.

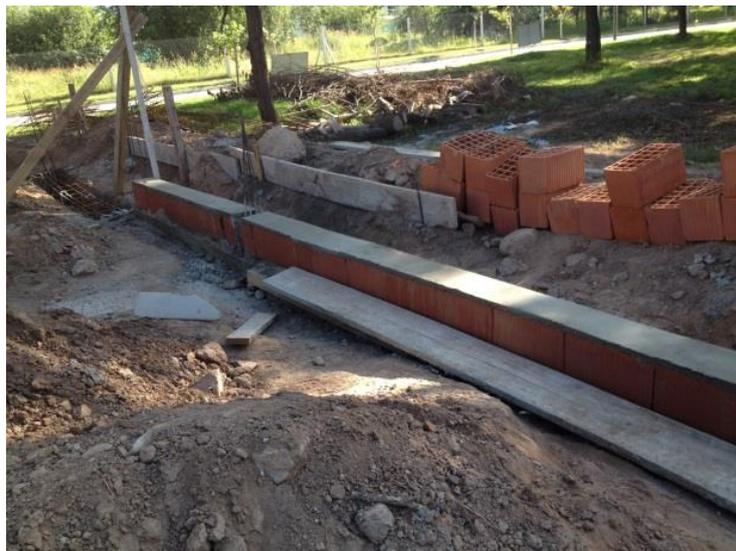
*Figura 33: Capa de mortero seco*

Una vez que la capa de mortero fraguó (Figura 33), se colocó por encima pintura asfáltica impermeabilizante de secado rápido con pincel (Figura 34).

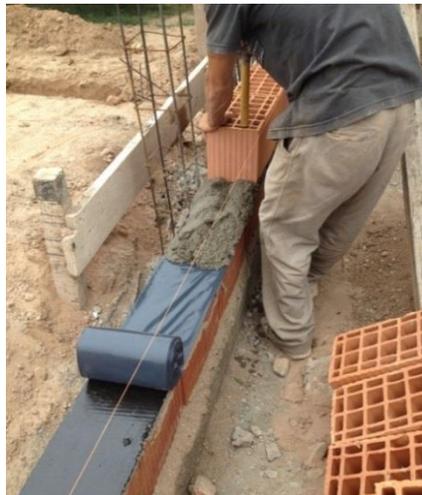
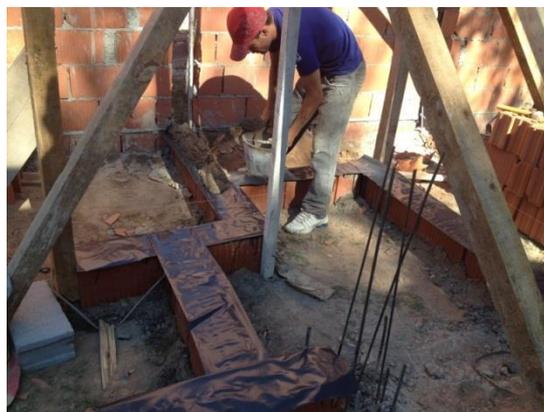
Para terminar se coloca un film de polietileno, como se puede ver a continuación en la Figuras 35 y 36.

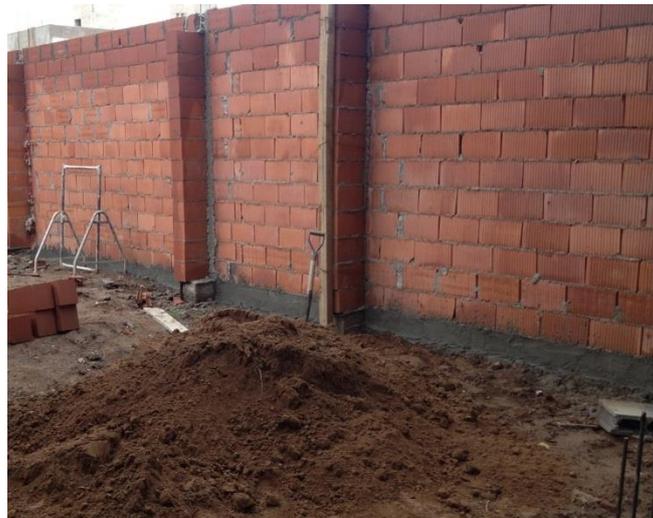
*Figura 37: Mortero cemento hidrófugo*

La capa aisladora vertical se aplicó desde el nivel de la capa aisladora horizontal hacia abajo hasta el nivel de terreno natural. Al igual que en lo explicado anteriormente se realizó un azotado con mortero cementicio de dosaje 1:3 (Figura 37) y un estucado de cemento, extendido y alisado con una llana que selló los poros. Una vez que fraguó se terminó con pintura asfáltica impermeabilizante de secado rápido (Figura 38).

El nivel del terreno es el mismo a ambos lados del muro por lo que se considera innecesario la capa aisladora vertical, siendo suficiente la capa horizontal unicamente.

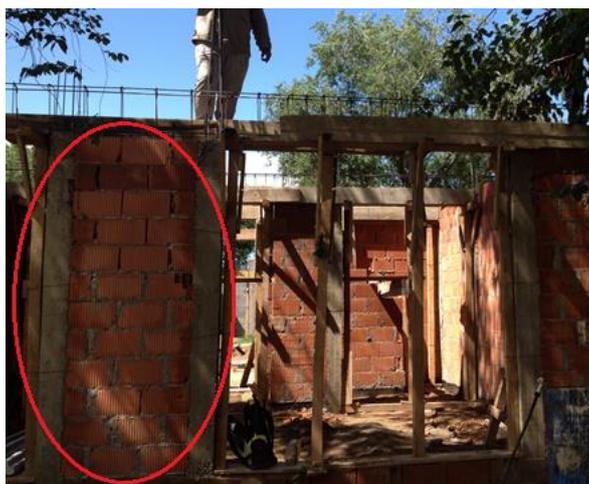
*Figura 39: Muro de frente*

Los muros de frente o fachada son los que están sobre la calle. Estos son portantes y para su construcción se utilizó ladrillos huecos cerámicos de 18cm de espesor (Figura 39).

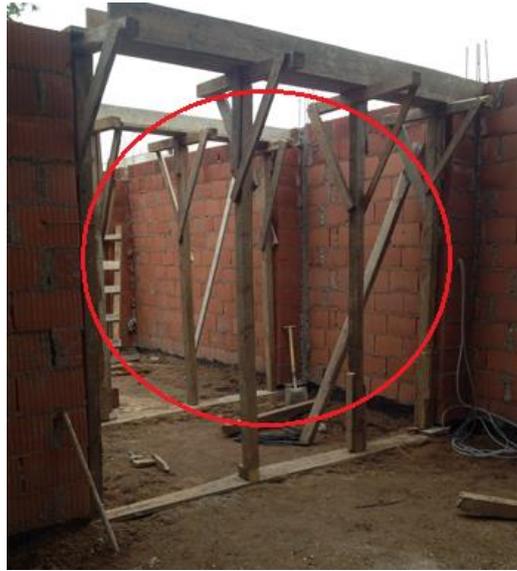
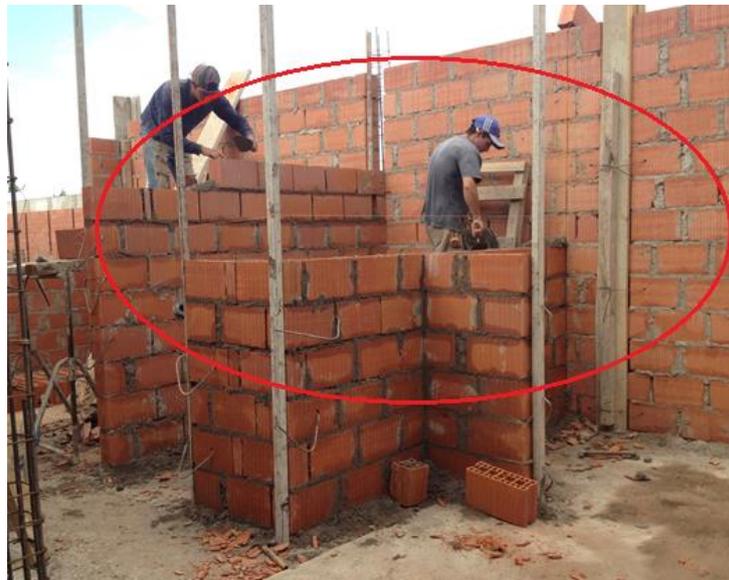
Los muros medianeros son aquellos que limitan la edificación y la separan de la propiedad vecina, tanto en planta baja o alta. Se incluye en este grupo al muro que divide los dúplex en el mismo lote.

Son muros de rigidez construidos con ladrillos huecos de 18cm de espesor (Figuras 40 y 41).

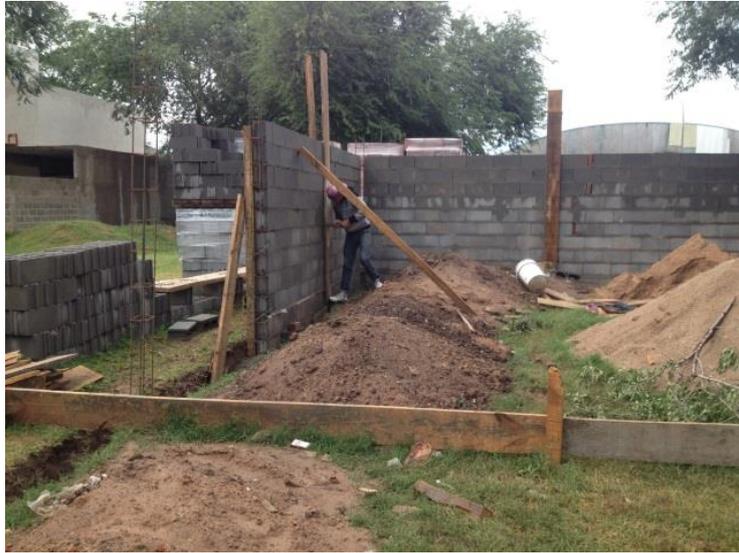
*Figura 42: Muro medianero*

Los muros aislados o de cerco dividen las propiedades. Solo están sometidos a cargas debidas a su propio peso y las provocadas por el viento. Para su construcción se utilizaron bloques de hormigón de 20cm de espesor (Figura 42).

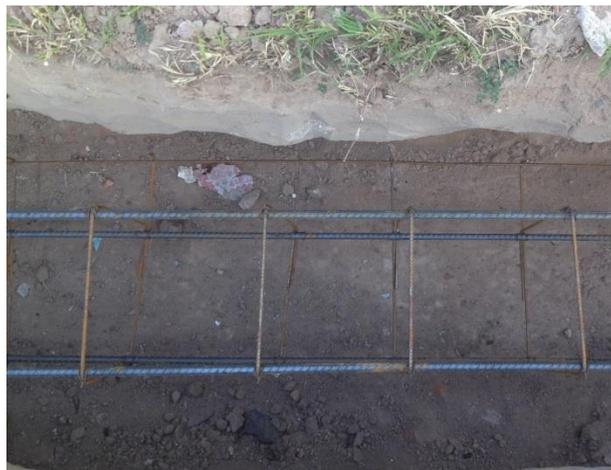
*Figura 43: Viga de muro aislado*

El muro antes descrito se levantó sobre una viga cuya armadura posee estribos con una forma especial (Figura 43 y 44) a fin de generar una mayor superficie de apoyo de la viga, para que la misma actúe como fundación del muro y así transmitir de forma uniforme la carga al suelo.

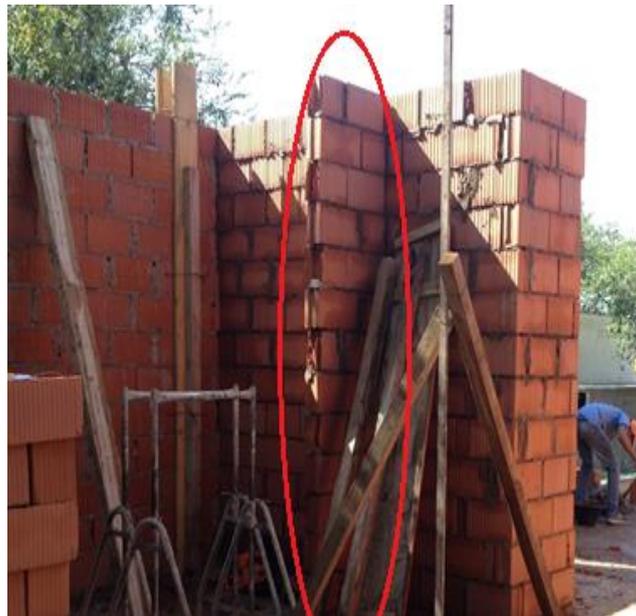
*Figura 45: Muro interior no estructural*

Los muros interiores tienen la función de delimitar los espacios. Algunos son portantes, otros de rigidez y otros no estructurales (Figura 45). Para su construcción se utilizaron ladrillos huecos cerámicos de 18cm de espesor para los dos primeros y de 12cm para el último.

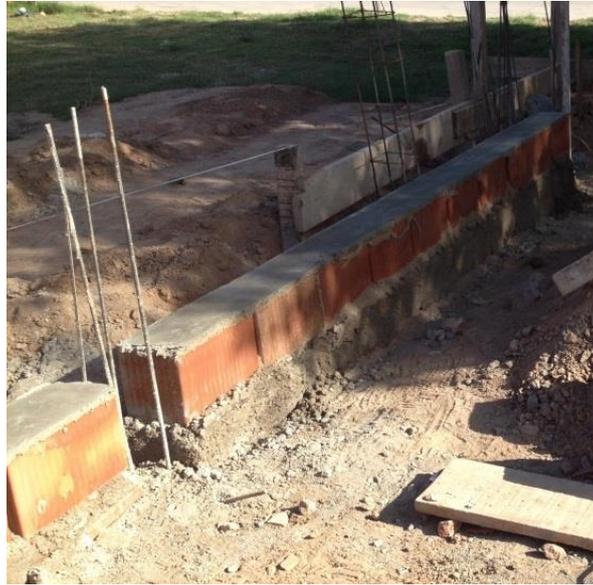
*Figura 46: Mampostería de fundación*

La mampostería de fundación son las hiladas que se realizan desde las vigas portamuros hasta el nivel de piso. En algunos casos se utilizó ladrillo hueco cerámico y en otros ladrillo común de acuerdo a la altura a levantar (Figura 46).

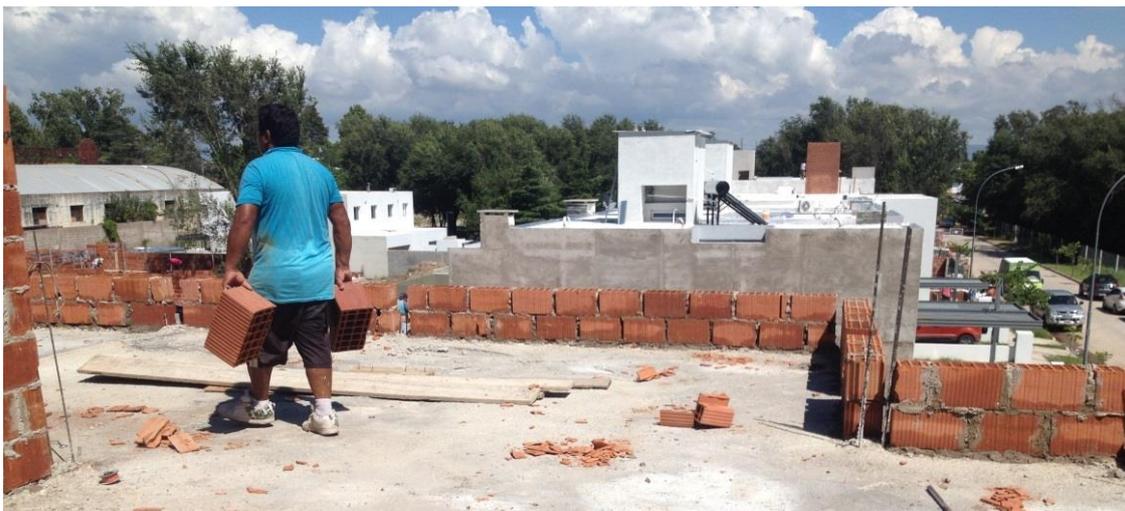
*Figura 47: Parapeto*

El muro parapeto es el ubicado en los bordes del techo para evitar la caída de personas, animales u objetos y/o contener la carga de la cubierta de techo. Se lo construyó de 0,5m de altura con ladrillo hueco cerámico de 18cm de espesor (Figura 47).

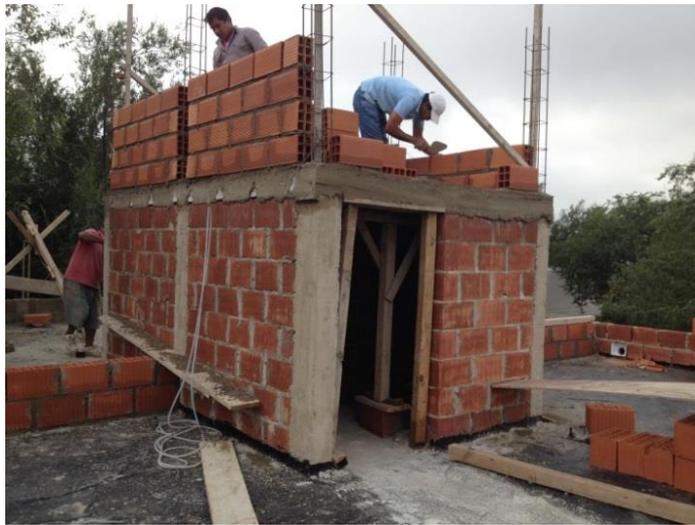
*Figura 48: Muros de tanque*

El espacio técnico se construyó con ladrillos huecos cerámicos de 18cm de espesor, y las paredes del espacio que alojará al tanque se construyeron con ladrillos huecos cerámicos no portantes de 12 cm de espesor (Figura 48).

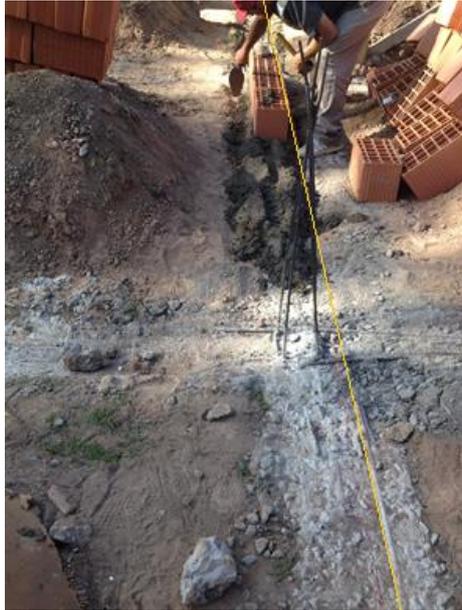
*Figura 49: Replanteo de muro en PB*

Para comenzar la construcción de los muros, en primera medida se realizó el replanteo de los mismos acorde a lo fijado en los planos (Anexo II). De acuerdo a la ubicación del muro, la forma de materializar el replanteo fue distinta. En los muros de planta baja, se utilizó el cerco de replanteo elaborado anteriormente, y se colocaron clavos en ambos lados del cerco unidos con tanza para definir un lateral del muro a construir (Figura 49). A diferencia de estos, los muros de planta alta se replantearon utilizando un rollo de hilo coloreado (chocla), para demarcar sobre la losa los muros a construir (Figura 50 y 51). Este replanteo se realizó a partir de los muros perimetrales de la construcción de planta baja y desde allí con cinta métrica. Se considera que hubiera sido apropiado realizar el replanteo en planta alta trasladando los ejes principales.

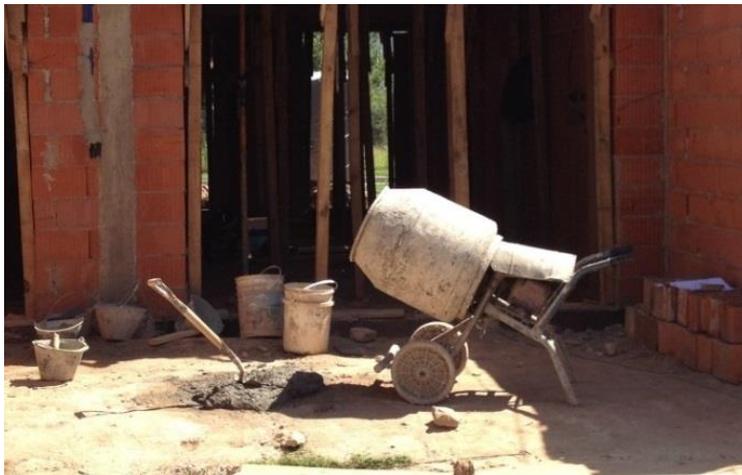
*Figura 52: Motohormigonera*

Para unir los mampuestos se utilizaron dos tipos de mezcla y ambas se elaboraron con hormigonera (Figura 52) o mezclando manualmente (Figura 53).

Se usó mortero cementicio y mortero de cal. El mortero cementicio dosificado por una parte de cemento y tres partes de arena gruesa (1:3) se lo empleó en la primera hilada para el levantamiento de muros de ambas plantas y en la mampostería de fundación. El mortero de cal dosificado por una parte de cal y cuatro de arena gruesa (1:4) se lo utilizó en las hiladas restantes para la construcción de los muros. Se controlaron que las mezclas tuvieran una consistencia adecuada para el trabajo, para que sea fácilmente distribuibles en la superficie manteniendo su forma y tamaño al ser colocada.

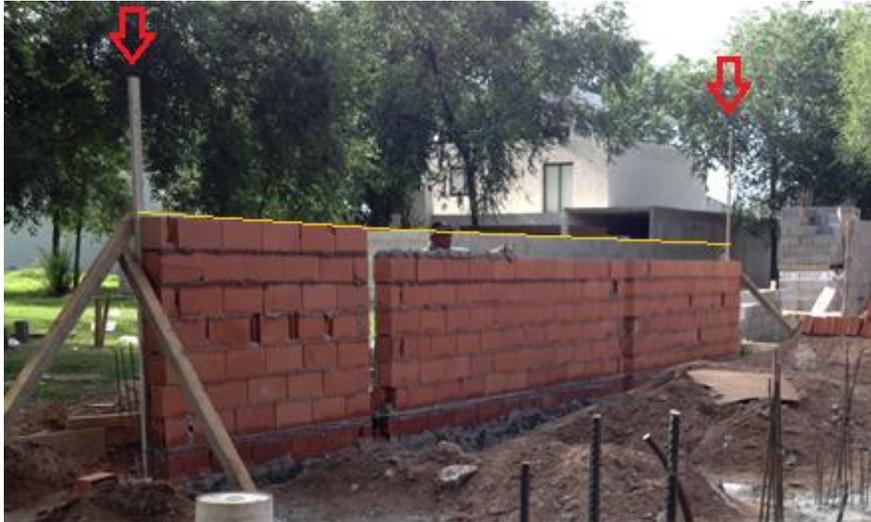
*Figura 54: Levantamiento de muro*

levantar, se las verticalizó mediante el uso de la plomada y se las fijó con puntales tal como se puede observar en la Figura 54. Se realizaron marcas en ambas reglas cada 20cm, considerando la altura del ladrillo más el espesor de la junta horizontal, para lograr que todas las hiladas tengan el mismo nivel.

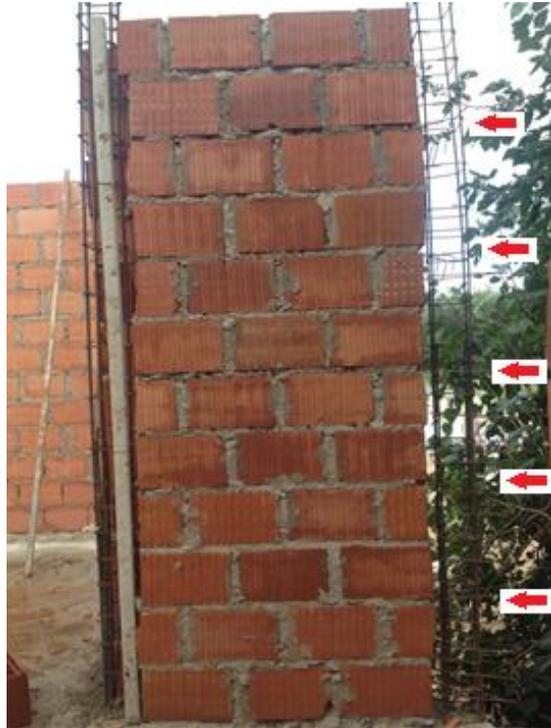
*Figura 55: Muro de mampostería con barras de acero intercaladas*

Para los muros de planta alta ubicados sobre la losa en voladizo se realizó mampostería encadenada armada, para ello se colocaron cada dos hiladas, dos barras de acero torsionado de 4,2mm de diámetro cuyos extremos poseen forma de gancho y se introducen en los encadenados verticales, dispuestos a ambos lados del muro (Figura 55). Esta disposición fue tomada por el Director Técnico a fin de que los hierros colaboren con la absorción del momento flector generado por el voladizo. Es de destacar que donde se pusieron los hierros se utilizó mortero cementicio.

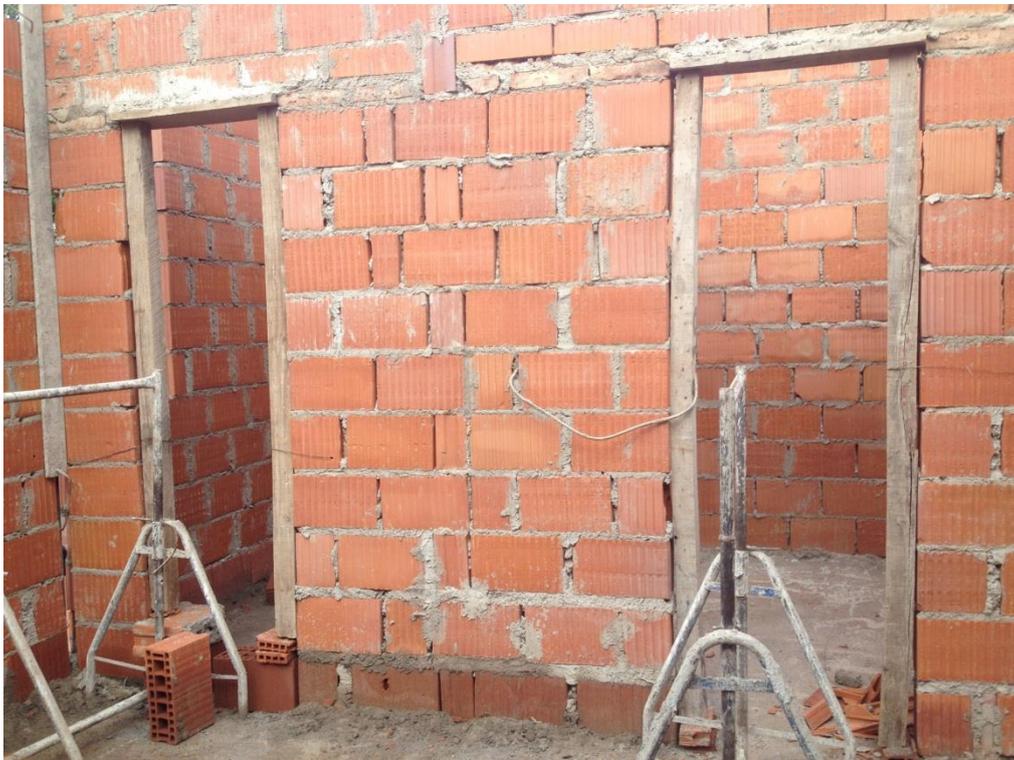
*Figura 56: Dinteles*

Los dinteles que se realizaron fueron de hormigón armado (Figura 56).

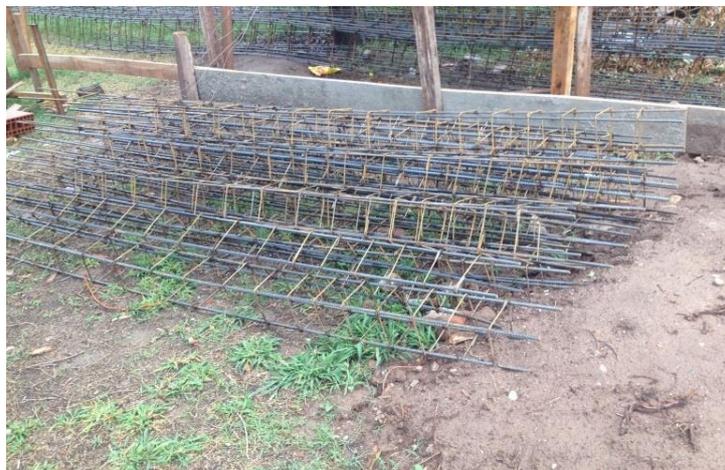
*Figura 57: Armaduras de los encadenados verticales*

Para preparar la armadura de cada encadenado vertical, primero se seleccionaron las barras a utilizar según el diámetro. Luego se cortaron las varillas, utilizando sierra circular o una cortadora manual, para obtener las longitudes necesarias. Para hacer los estribos de sección rectangular se utilizó el doblador manual de barras. Finalmente se unieron con ataduras de alambre las barras longitudinales y estribos (Figura 57). Durante este procedimiento se controlaron tanto los diámetros y la cantidad de barras de acero, como las separaciones de los estribos y de las barras longitudinales.

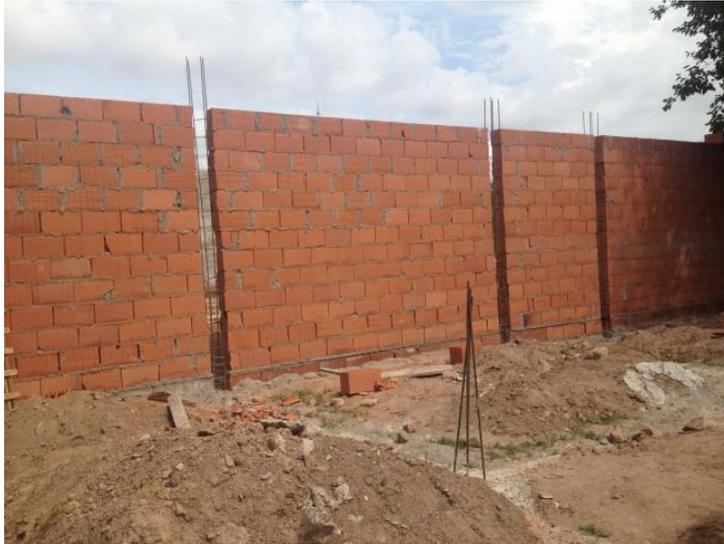
*Figura 58: Armadura del encadenado vertical colocada*

Luego se colocaron las armaduras de los encadenados verticales en los sitios donde se había dejado armadura en espera para dar continuidad a la estructura. Para ello se realizaron empalmes con ataduras de alambre. En la siguiente Figura 58 se puede observar por un lado la armadura del encadenado ya colocada, y también la armadura en espera que luego se empalmara con la armadura del encadenado que le corresponda.

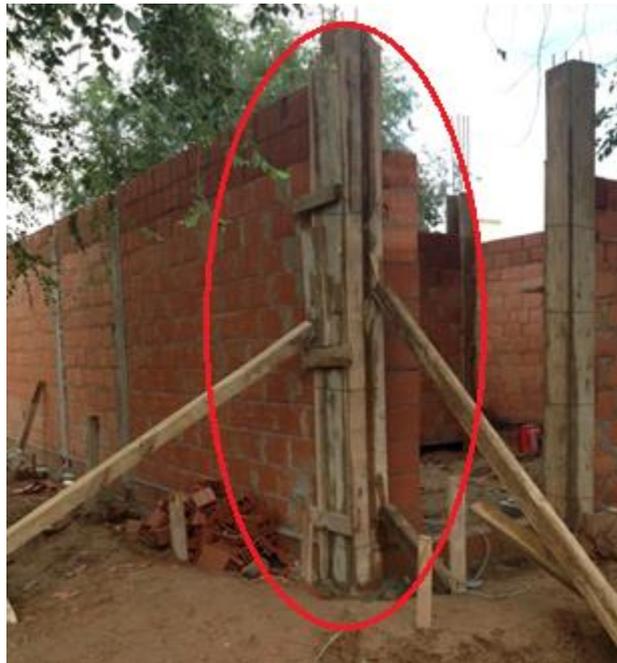
*Figura 59: Encadenado vertical esquina*

Para el encadenado vertical esquina el encofrado se armó utilizando para cada lado dos tablas unidas con bridas. Los laterales, perpendiculares, se unieron con clavos y se sujetaron al muro con ataduras de hierro liso de 4mm y en algunos casos con alambre doble. Por último se utilizaron puntales para dar presión en las tablas y evitar que estas se abran durante el colado del hormigón (Figura 59).

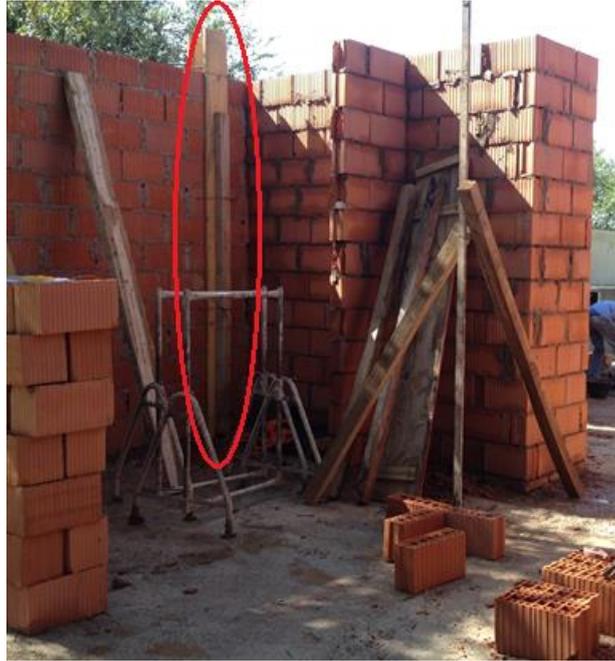
*Figura 60: Encadenado vertical centrado*

Los encadenados verticales centrados son los que se ubican donde concurren dos muros en la misma dirección. El encofrado se realizó colocando dos tablas de ancho y largo acorde al elemento a encofrar en los lados descubiertos del encadenado vertical. Se sujetó estas tablas mediante aros de hierro liso de diámetro de 4mm que atraviesan los muros. Para generar presión en las tablas a fin de evitar que estas se abran durante el hormigonado, se colocó un puntal dentro del aro (Figura 60).

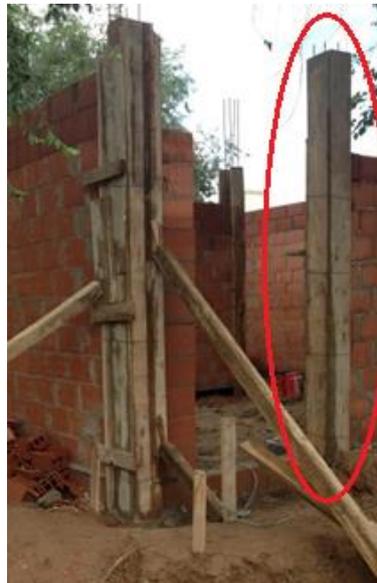
*Figura 61: Encadenado vertical aislado*

El encadenado aislado se encofró de igual modo que los encadenados verticales centrados, agregando una tercer tabla en el lado descubierto, atadas y adosadas al muro contiguo mediante tres aros de alambre de 4mm de diámetro. Los aros de hierro se colocaron en la parte inferior, en el centro y en la parte superior (Figura 61).

Antes de fijar el encofrado de los encadenados verticales se controló la perpendicularidad y verticalidad de las tablas.

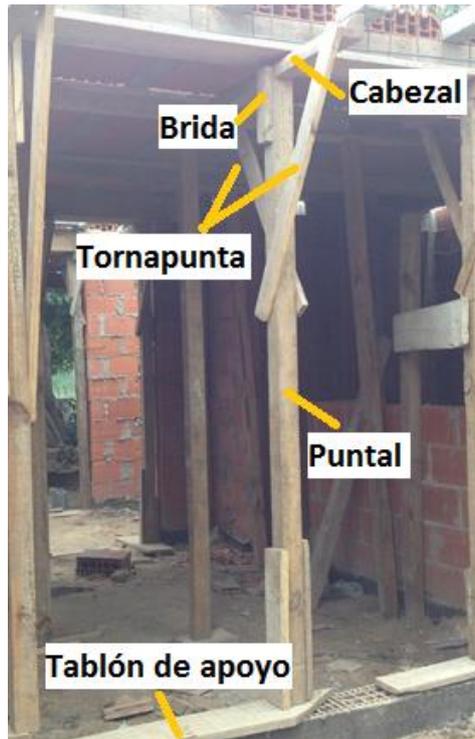
*Figura 62: Puntal con cabeza*

Se realizaron los encofrados de las vigas utilizando madera limpia libre de restos de material y clavos. Se dispuso un tablón de fondo apuntalado. Se fijó el tablón de fondo con clavos a puntales con cabeza colocados sobre un tablón de apoyo cada 40-60cm. Se ajustaron los puntales usando cuñas (Figura 62).

Se controló la horizontalidad del tablón de fondo, y la verticalidad de los puntales.

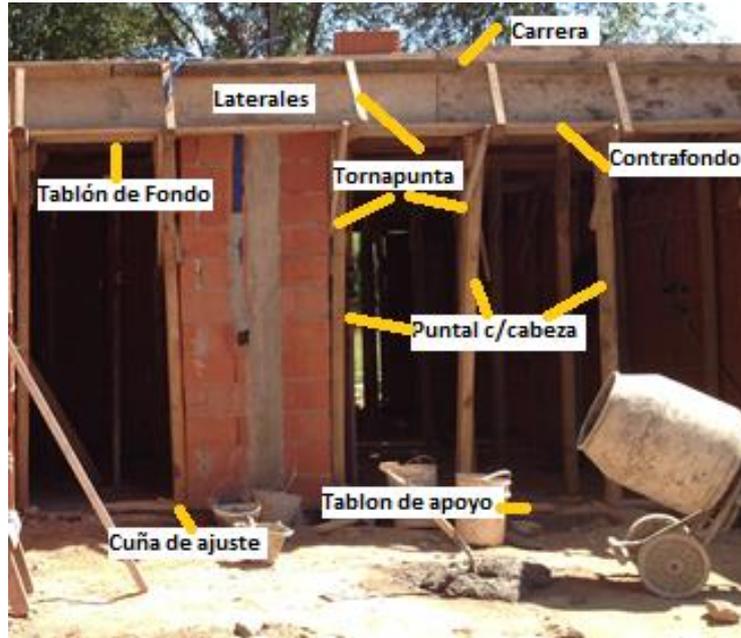
Figura 63: Encofrado de viga

Luego se colocaron las tablas laterales clavadas al tablón de fondo. Se sujetó a los laterales una carrera, y desde ésta hacia cada cabezal se colocó un tornapunta clavado en cada extremo. Se instaló también un contra fondo apoyado en los puntales con cabeza. Esta descripción puede observarse en la Figura 63.

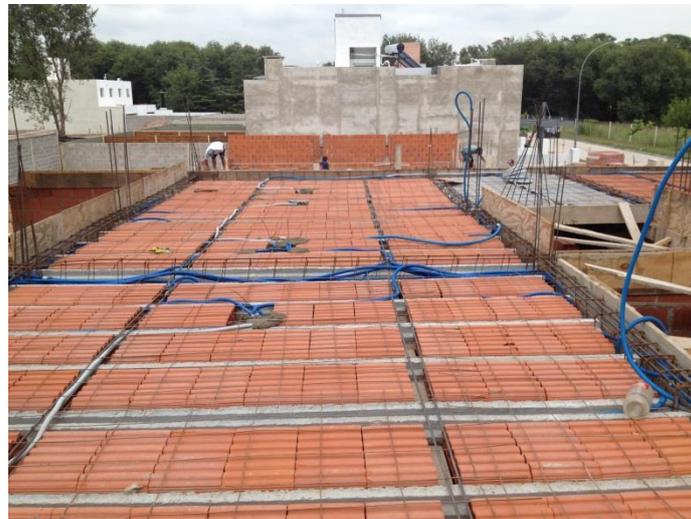
Figura 64: Vigas con cañerías para la instalación eléctrica

Se colocaron diversas cañerías para la instalación eléctrica como se puede ver en la Figura 64.

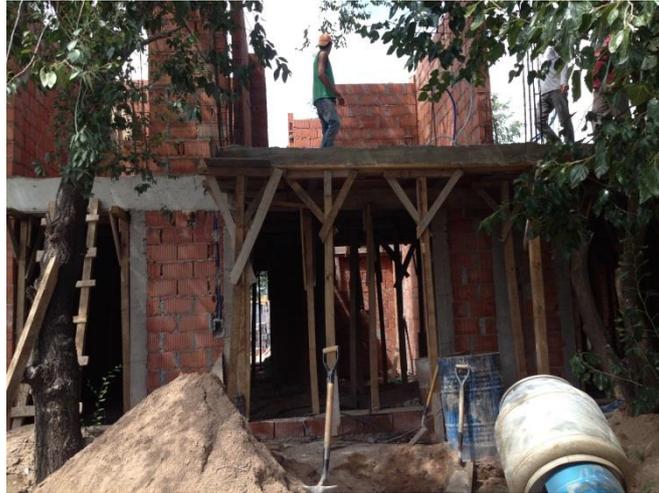
*Figura 65: Vigas desencofradas*

El colado del hormigón en vigas se realizó el llenado de encadenados horizontales y losas, por lo que será explicado en el apartado siguiente. En la Figura 65, se observan las vigas desencofradas.

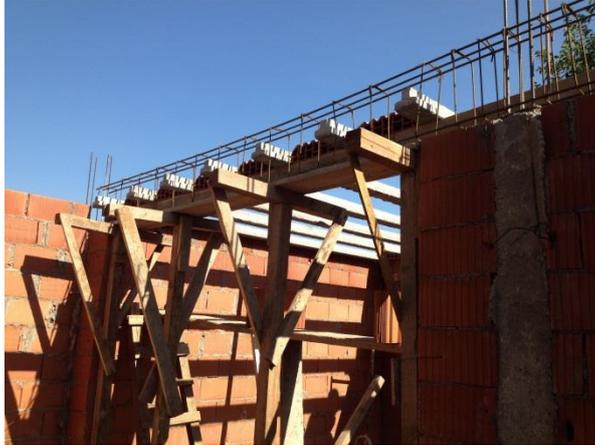
Para la construcción de las losas se comenzó colocando las viguetas de H°A°. Estas se apoyaron, ingresando 8cm, sobre las vigas de encadenado (Figura 69). La primera

*Figura 69: Viguetas apoyando en vigas*
