El presente documento comprende el Informe Técnico Final de la Práctica Supervisada (PS), en el que se describen las tareas realizadas por la alumna, como Asistente en la Dirección Técnica de una obra de arquitectura bajo la modalidad de pasantía no rentada, dirigida de manera continua por profesionales y acompañada por personal de la obra.

## Capítulo II: Presentación de la Empresa y Descripción de la Obra

La práctica realizada por la alumna se desarrolló en una obra de arquitectura a cargo de la empresa General de Servicios y Construcciones S.R.L. fundada en Mayo de 2000, radicada en la ciudad de Córdoba. La principal actividad de la empresa está relacionada con proyectos, gestión y ejecución de obras de infraestructura urbana, desagües pluviales, redes cloacales y de alimentación de agua, edificios comerciales, residenciales e industriales, hoteles y viviendas individuales. Cuenta con personal de amplia experiencia y calificada capacitación, para el desarrollo de las tareas referidas a la problemática de la Arquitectura e Ingeniería Civil.

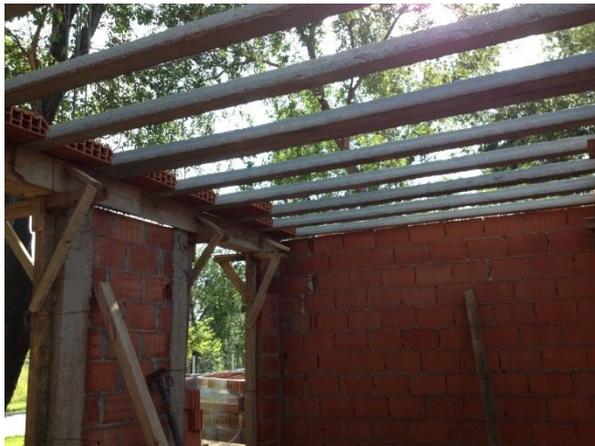
vigueta se colocó lo más cercana posible al muro y luego las otras viguetas se fueron colocando a una distancia determinada por el ancho del ladrillo (Figura 70).

*Figura 70: Viguetas colocadas a una distancia igual al ancho del ladrillo*

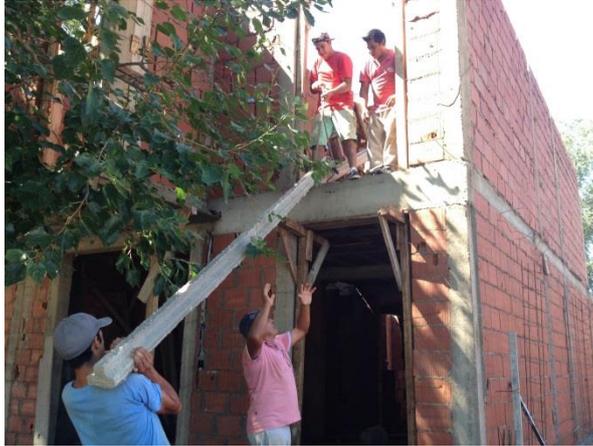
Para la losa de techo, primero se subieron varias viguetas a planta alta, para ellos dos personas las trasladaban desde el lugar de almacenamiento hasta un vano de planta alta donde se las sujetaba con una cuerda y otras dos personas las subían. Una vez que las viguetas estuvieron en la planta alta, dos personas levantaban las viguetas y las

otras dos las reciban y acomodaban sobre las vigas o encadenados de apoyo (Figura 71).

*Figura 71: Manipulación de viguetas para losa de techo*

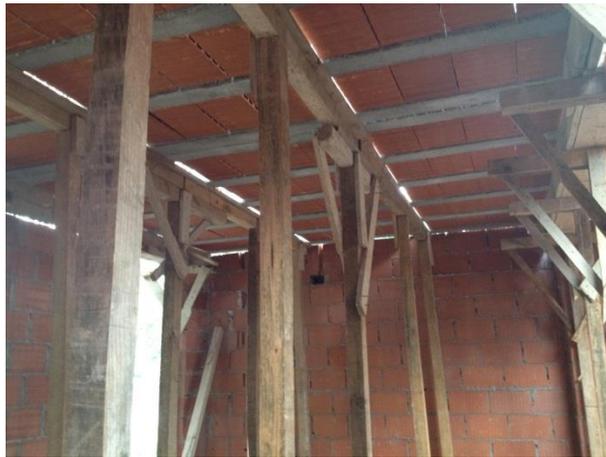
Durante el armado de la losa, se dejó un espacio entre bloques para la ejecución de nervios transversales según los Planos de estructuras 2E y 3E del Anexo III. Se colocó un tablón de fondo en la zona de los nervios y se apuntaló utilizando puntales (algunos con cabezal) cada 40-60cm ajustados con cuña sobre un tablón de apoyo (Figura 72).

Se controló tanto la verticalidad de los puntales como que las cuñas estuvieran correctamente puestas para evitar que en el momento del colado del hormigón se produjeran asentamientos diferenciales.

*Figura 72: Apuntalamiento de nervios transversales*

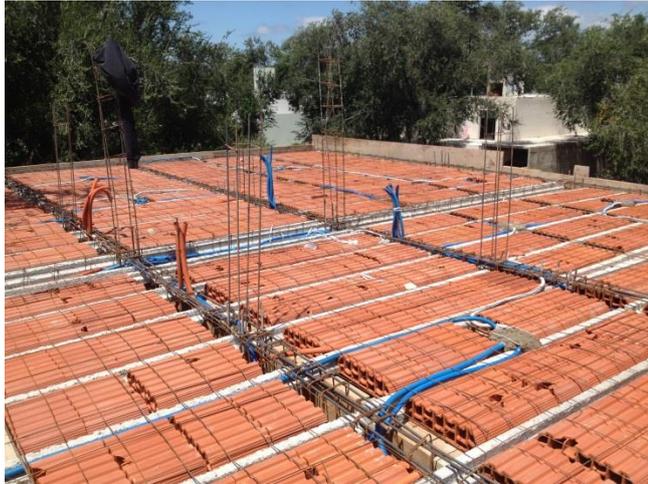
Se colocaron todas las cañerías y cajas para la instalación eléctrica antes del hormigonado de cada losa (Figura 73).

En la losa del entrepiso se replantearon los encadenados verticales de planta alta, y en la losa de techo los de la estructura para elevar el tanque. Se dejó armadura en espera de encadenados y escaleras para dar continuidad a la estructura. (Figura 73 y 74)

*Figura 73: Cañería para la instalación eléctrica y armadura en espera de encadenados*

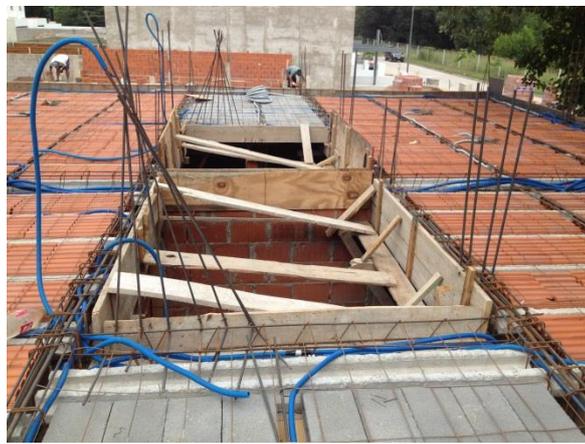
*Figura 74: Armadura en espera de escalera*

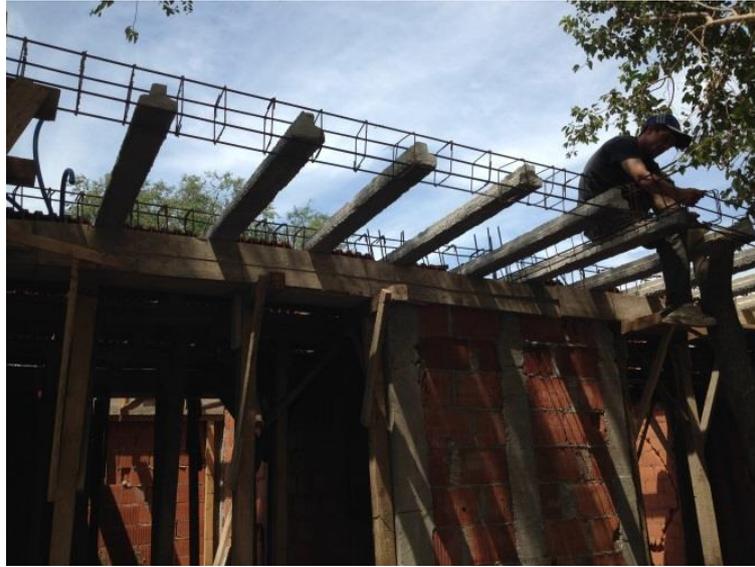
Como se puede ver en el Plano 2E del Anexo III un sector de la losa está en voladizo. Para ello, se utilizó en la losa adyacente viguetas de mayor longitud, tal que sobresalieran la longitud correspondiente al voladizo (Figura 75). Se realizó un encofrado utilizando tabloncillos de fondo para las vigas de borde, sostenidas por un puntal con cabezal dispuesto sobre un tablón de apoyo ajustado con cuña y tablas laterales necesarias para hormigonar las vigas de borde y dar el espesor necesario a la capa de compresión de la losa (Figura 76).

*Figura 75: Viguetas para losa en voladizo*

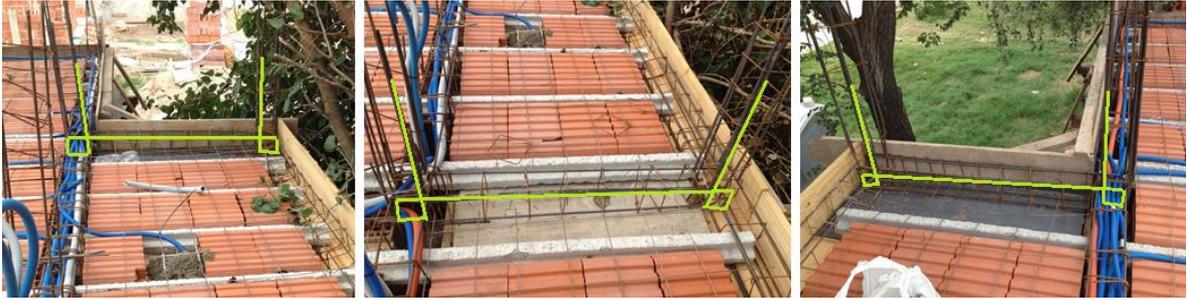
*Figura 77: Armaduras de anclaje del voladizo*

Luego se prepararon y colocaron las armaduras de las vigas de borde especificadas en los Planos de estructuras del Anexo III. Se dispusieron armaduras especiales para anclar el voladizo a la losa adyacente, tal como se observa en la Figura 77.

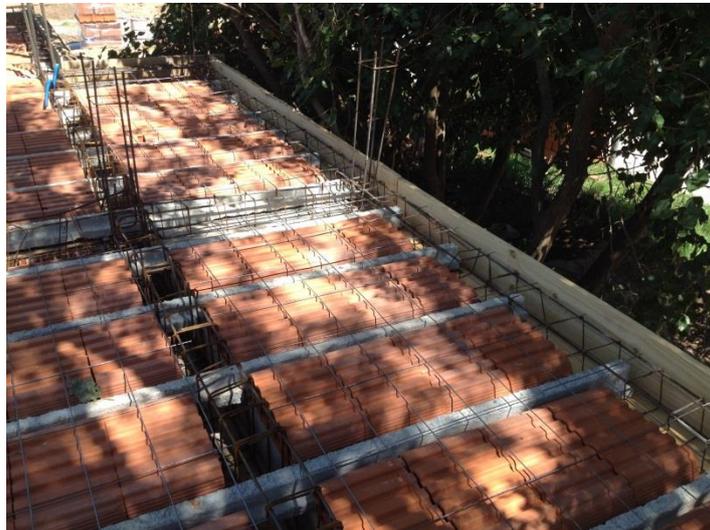
*Figura 78: Armadura de columna en espera en losa en voladizo*

Se colocaron los ladrillos cerámicos y se replantearon los encadenados verticales nacientes en este nivel, dejando armadura en espera para dar continuidad a la estructura (Figura 78).

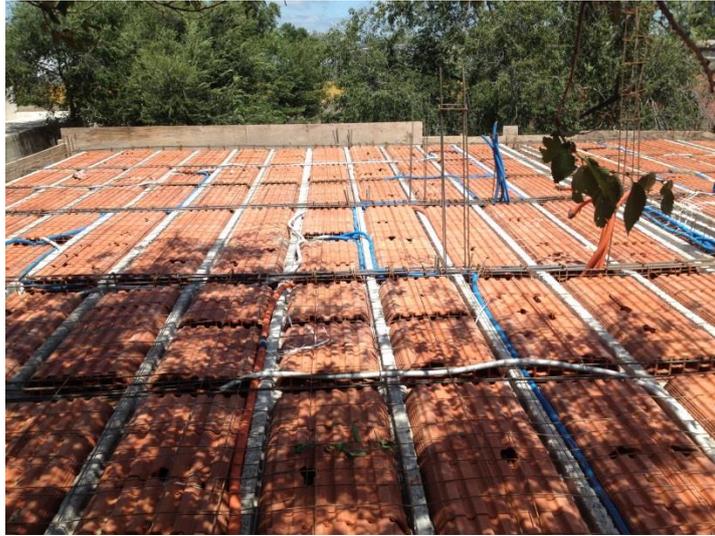
*Figura 79: Malla de hierro de 4,2mm de diámetro*

Luego se colocaron mallas de hierro de 4,2mm de diámetro de 25cm x 15cm, sobre las viguetas y ladrillos como armadura de repartición en la capa de compresión (Figura 79).

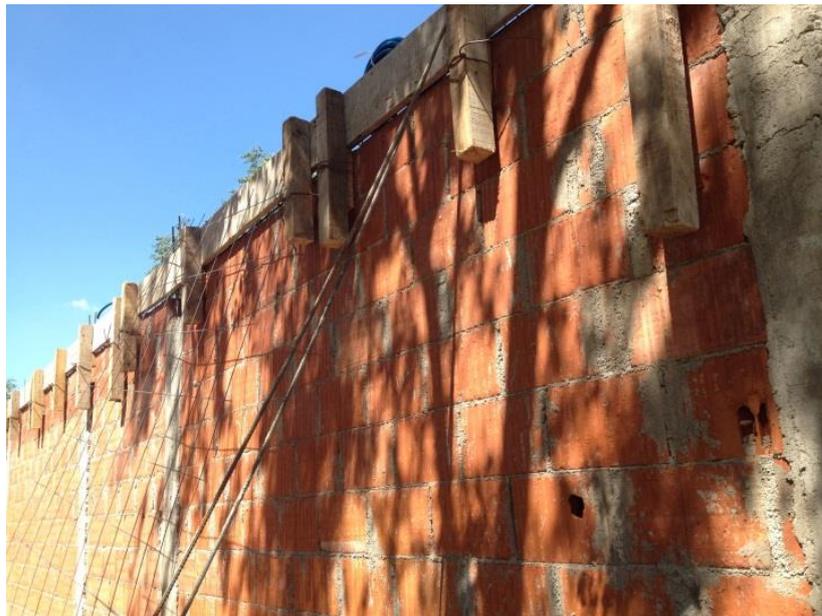
*Figura 80: Encofrado perimetral de la losa*

Se pusieron tablas en todo el perímetro de la losa a los efectos de lograr la altura necesaria para realizar una capa de compresión de 5cm de espesor (Figura 80).

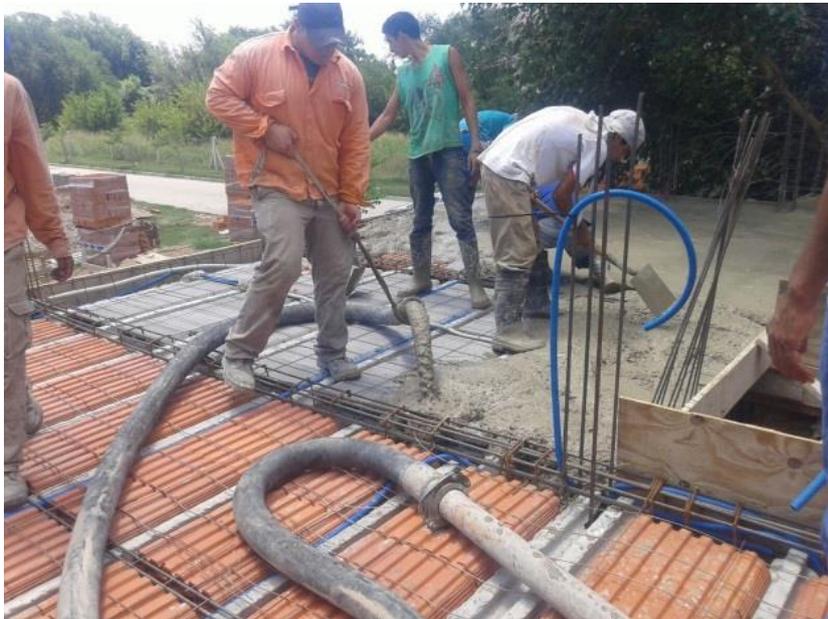
Luego comenzó el colado del hormigón de resistencia H-17, provisto en camión moto hormigonero por la empresa contratada a tal efecto denominada Pablo Federico. Se utilizó una bomba para elevar el hormigón al nivel de losa. El colado comenzó en la zona más alejada de la bomba, y se lo fue haciendo por sectores.

En esta tarea participaron cuatro personas de la empresa de hormigón, de los cuales dos se encargaron de controlar el flujo de material y la bomba, y los otros dos situados en el sitio a hormigonar manipularon el conducto de hormigón (Figura 81). El personal de la obra se encargó de distribuir el hormigón (Figura 82) y terminar la superficie dejándola lisa y uniforme usando el fratás (Figura 83). A continuación se vibró el hormigón para lograr una correcta compactación eliminando burbujas de aire.

*Figura 81: Colado del hormigón*

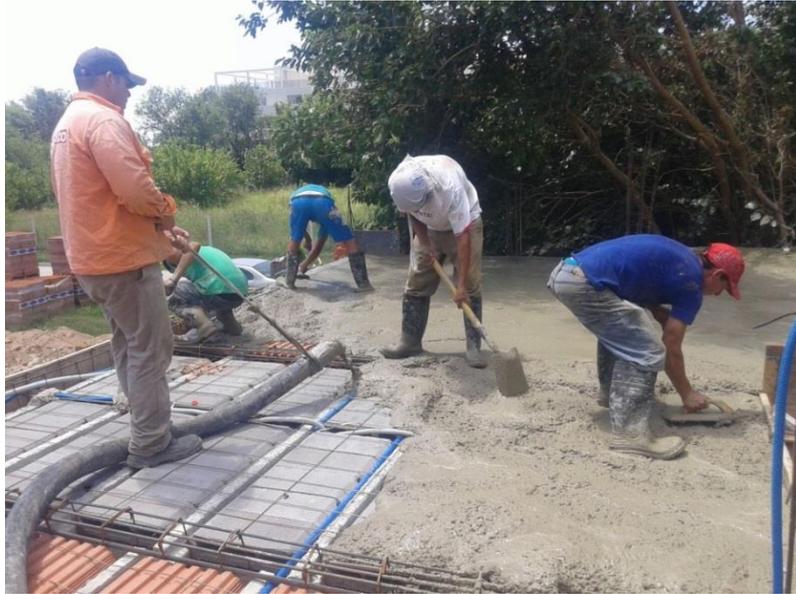
*Figura 82: Distribución del hormigón*

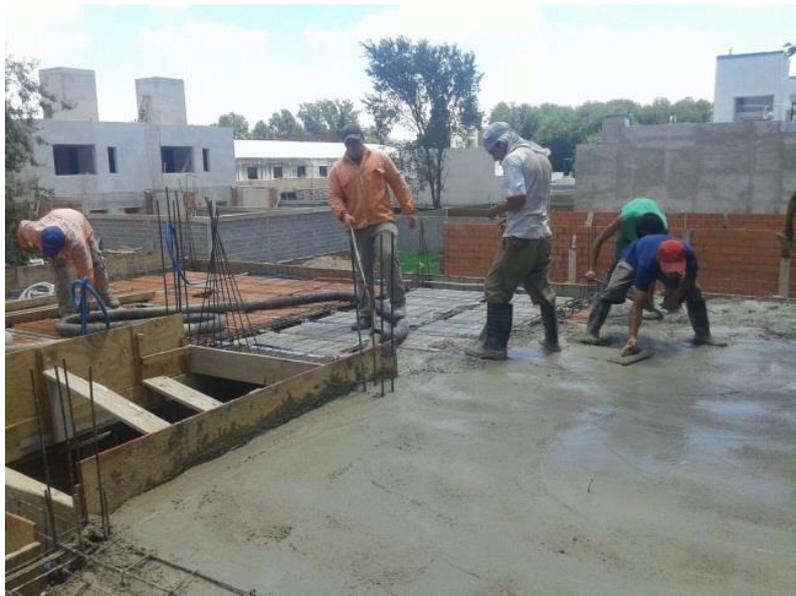
*Figura 83: Terminación de superficie con fratás*

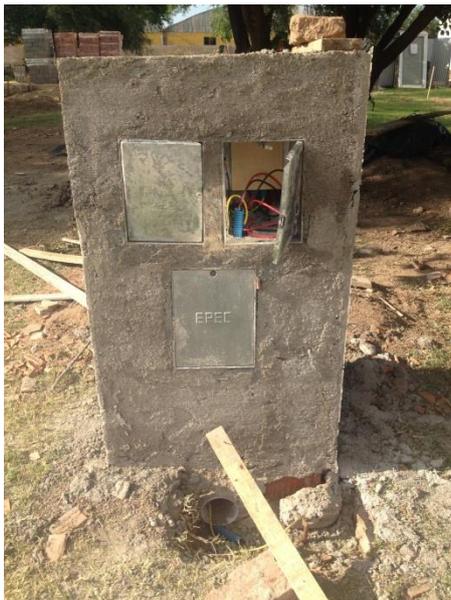
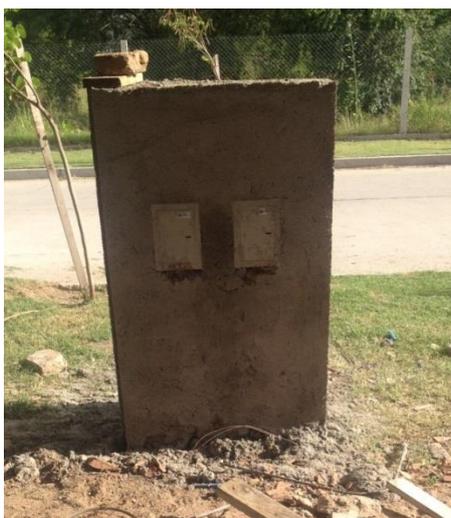
Se construyó el pilar con ladrillos huecos cerámicos de 18cm de espesor utilizando mortero cementicio (1:3) mezclado manualmente. En el frente del pilar se colocó una caja para la acometida con dos fusibles calibrados de tipo americano y dos cajas para sendos medidores (uno para cada dúplex), y en la parte posterior dos cajas cada una con dos fusibles (Figura 84 y 85).

Se hizo una puesta a tierra mediante una jabalina de cobre de 1,2m.

*Figura 84: Frente del pilar de medición*

*Figura 85: Posterior del pilar de medición*

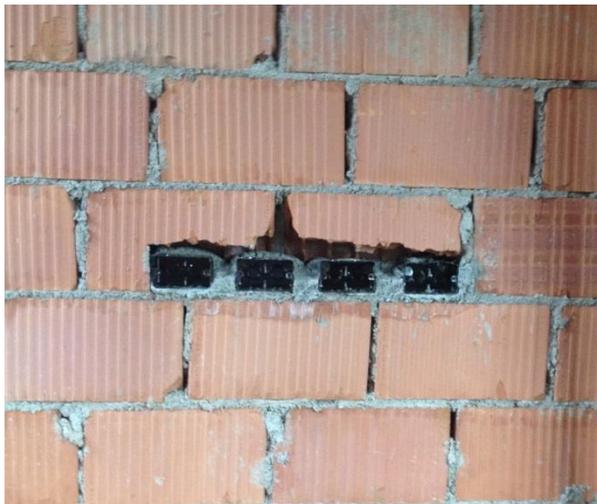
El capataz de la obra fijó un nivel de referencia interior respecto del piso. Después el ayudante del electricista comenzó con la colocación de las cajas para bocas de iluminación, tomas corrientes, entre otros. Cada caja rectangular fue correctamente nivelada con un nivel de burbuja. Para ello rompió el muro, y pego con mortero cementicio los elementos (Figura 86).

*Figura 86: Colocación de cajas rectangulares*

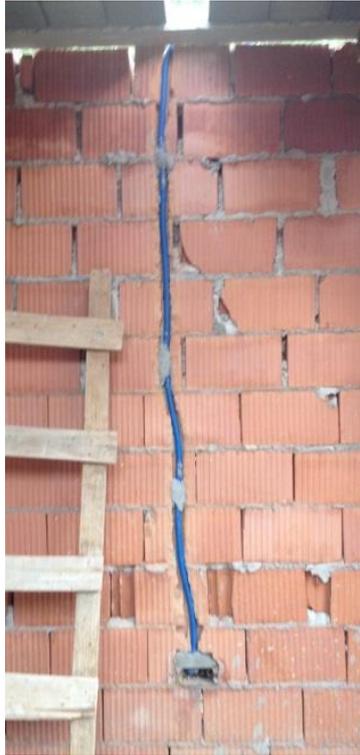
Luego se comenzó a marcar en el muro los sitios por los que pasarían los caños corrugadas. Se utilizó una amoladora, tal que apoyada en el muro, fue cortando una pequeña franja formando canales. Después se colocaron los caños y en algunos casos se los sujetó al muro con mortero cementicio (Figura 87).

*Figura 87: Cañerías sujetas al muro con mortera conectadas al toma corriente*

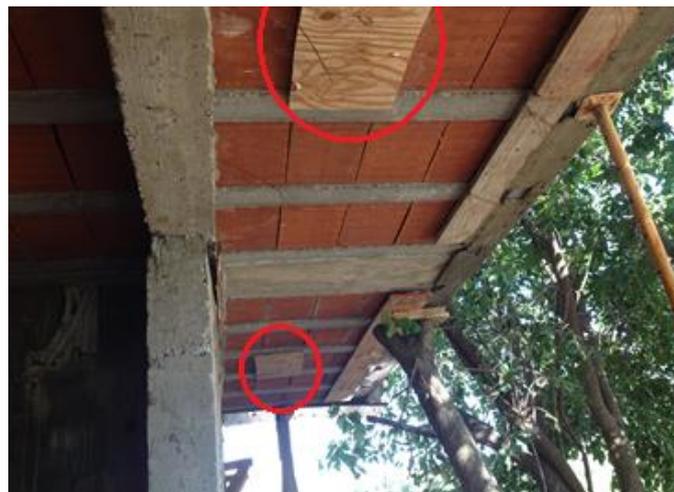
*Figura 88: Tabla para boca de iluminación en techo*

Para colocar las bocas de iluminación en el techo, se cortaron pequeñas tablas de mayor tamaño que un ladrillo cerámico de losa y se clavó la caja boca abajo. Luego se retiraron de la losa aquellos ladrillos que ocuparan el lugar donde estaría la iluminación y se colocó estas tablas ya preparadas, sujetadas con alambre (Figura 88).

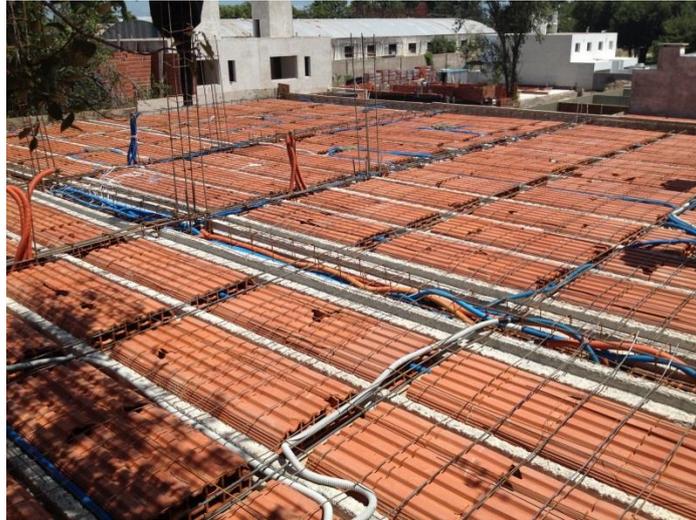
*Figura 89: Cañerías pasantes por losa y vigas*

Luego se atravesaron por la losa y las vigas las cañerías para circuitos eléctricos (Figura 89).

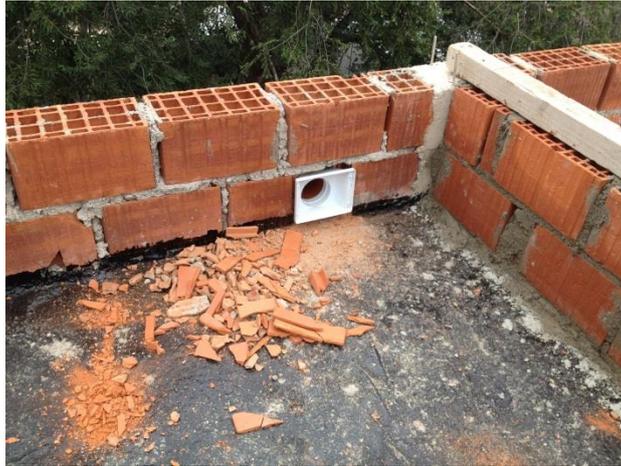
Una vez terminada la losa y los parapetos, que luego contendrán la cubierta de techo, hicieron cuatro bajadas pluviales, dos para cada dúplex. Para desaguar la parte posterior de los techos, se dejó en el fondo un embudo vertical (Figura 90) con un caño de bajada externo a la pared (Figura 91) para cada dúplex, mientras que para el frente se usó un embudo horizontal (Figura 92) con una cañería que atravesó las losas hasta llegar a planta baja ubicado aproximadamente sobre las medianeras, coincidentes con pequeños muros ubicados en planta baja para esconder las cañerías de bajada. No se dejó previsto un hueco en las losas, sino que al momento de colocar el caño se la perforó. Tampoco se respetó la ubicación de las bajadas del fondo con respecto a lo indicado en el Plano municipal del Anexo I.

*Figura 90: Embudo vertical*

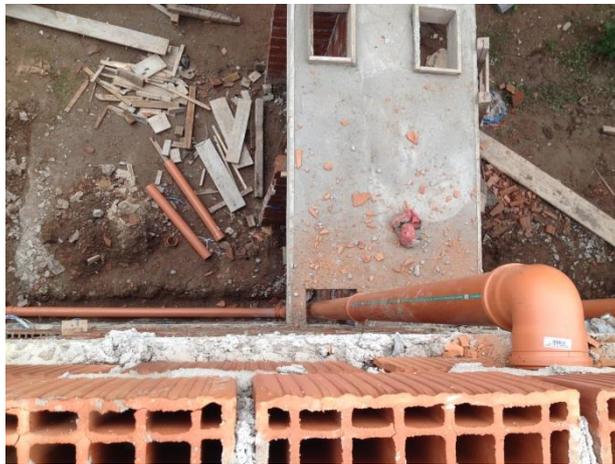
*Figura 91: Bajada externa*

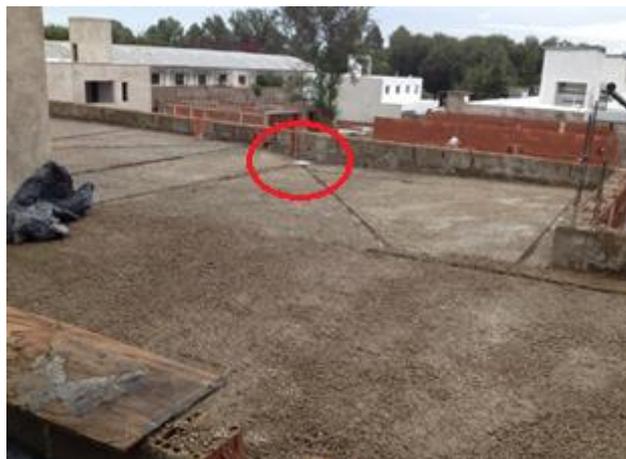
*Figura 92: Embudo horizontal*

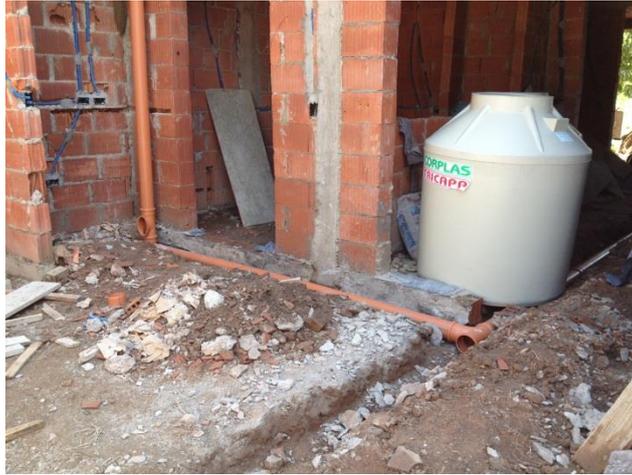
A nivel de piso, en los desagües pluviales del fondo se dejó un ramal T, para las futuras conexiones de los desagües del jardín (Figura 93).

*Figura 93: Instalación sanitaria pluvial de fondo, ramal T*

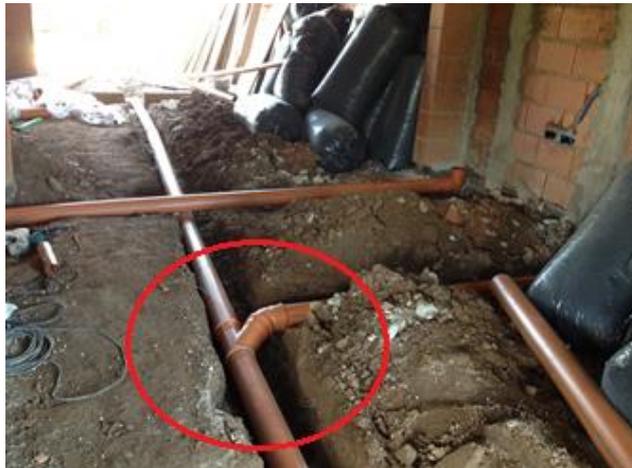
Las cañerías horizontales, que provienen de ambas bajadas, se empalman mediante un ramal Y ubicado en el centro de cada vivienda y de allí se dirigen hacia la vía pública (Figura 94). En el recorrido de la cañería bajo el terreno natural, los caños se colocaron con una pendiente del 1%.

*Figura 94: Conexión de bajadas pluviales*

Todas las cañerías pluviales se realizaron con caños de polipropileno de 100mm de diámetro con unión deslizante con junta de goma.

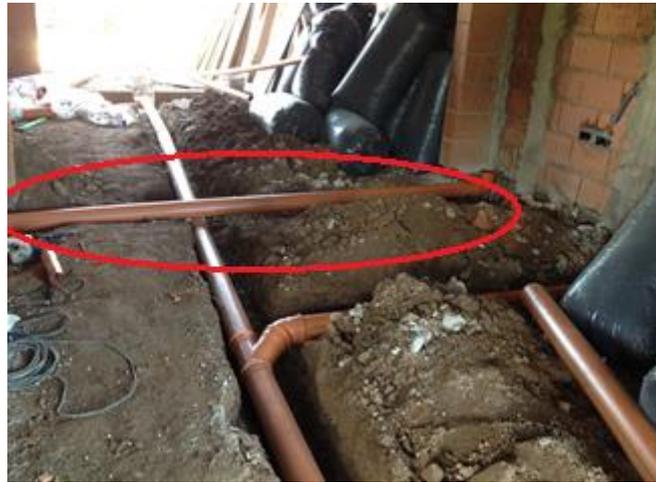
La instalación cloacal está conformada por una cañería cloacal primaria que transporta los efluentes cloacales, con presencia de sólidos, hasta la cámara de tratamiento situada en el jardín del frente de cada dúplex (Figura 95). Se utilizaron caños de polipropileno de 110mm de diámetro con unión deslizante con junta de goma. La pendiente usada fue del 2,5% de manera tal que no se produzcan obstrucciones debido a la decantación de los sólidos por una baja pendiente, ni tampoco que sea tan alta que circulen más rápido los líquidos que los sólidos haciendo que estos últimos decanten y provoquen obstrucción.

*Figura 95: Cañería cloacal primaria*

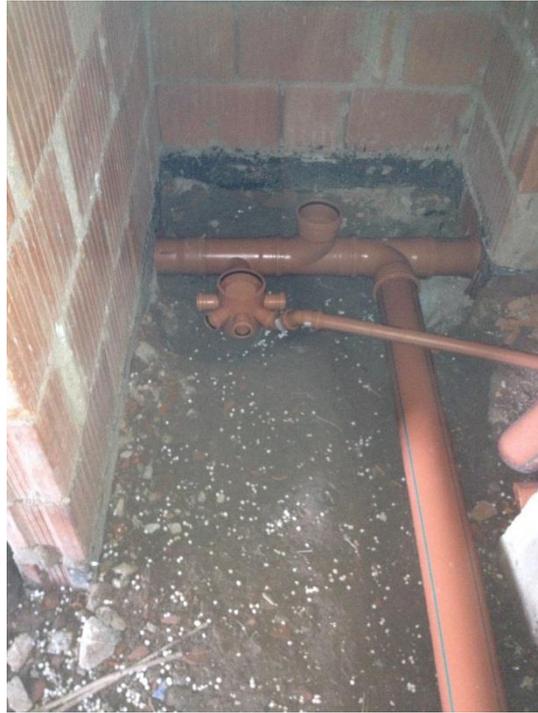
*Figura 96: Instalación sanitaria cloacal de baño*

En la Figura 96 se observa el baño de planta baja de un dúplex. Dentro de se ubica el empalme con un ramal Y de la cañería que conduce los líquidos cloacales del baño de planta alta y de la cocina junto con los del baño en suite ubicado en planta alta. A partir de aquí hay otro empalme con otro ramal Y que permite desaguar el inodoro, y por último otro empalme con ramal Y con reducción de diámetro que conecta con la pileta de piso donde a su vez descarga las aguas servidas provenientes del lavatorio mediante una cañería secundaria de polipropileno de 40mm de diámetro.

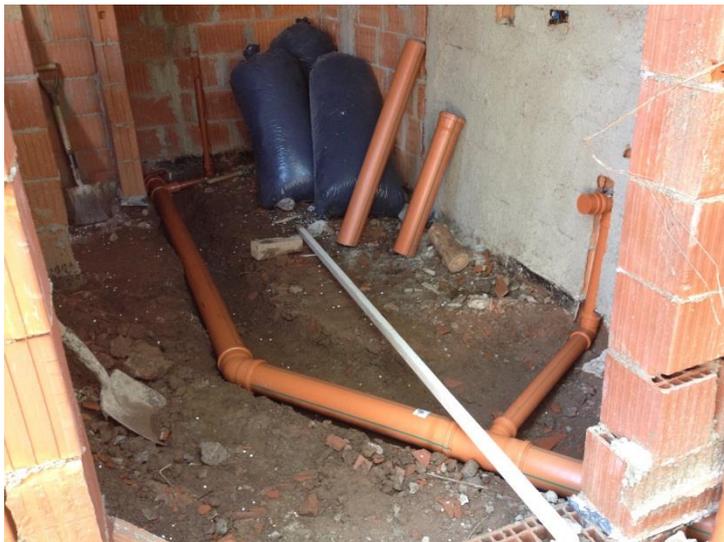
*Figura 97: Instalación sanitaria cloacal de cocina*

La Figura 97 muestra la instalación cloacal de la cocina. En la misma se observan dos conexiones de la cañería secundaria con la primaria, una la de la pileta de lavar con cañería de polipropileno de 60mm de diámetro y otra la del desagüe del lavarropa de polipropileno de 40mm de diámetro.

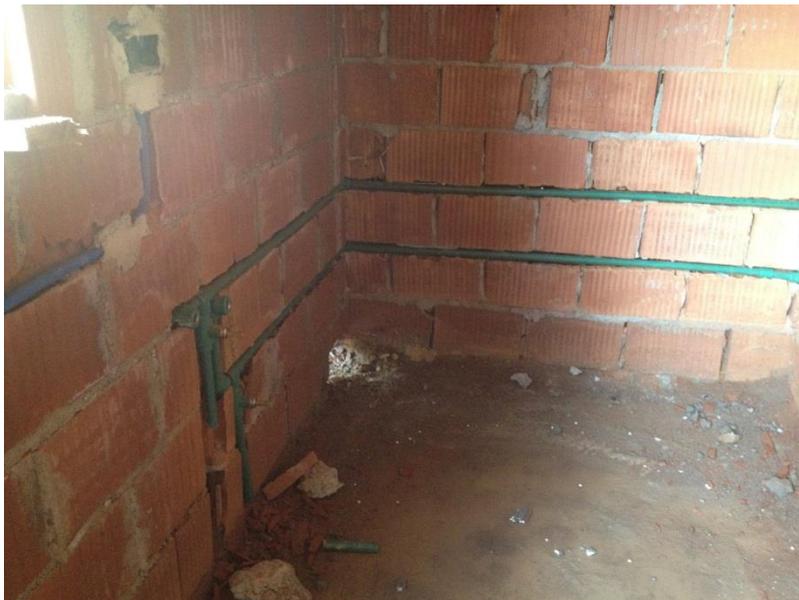
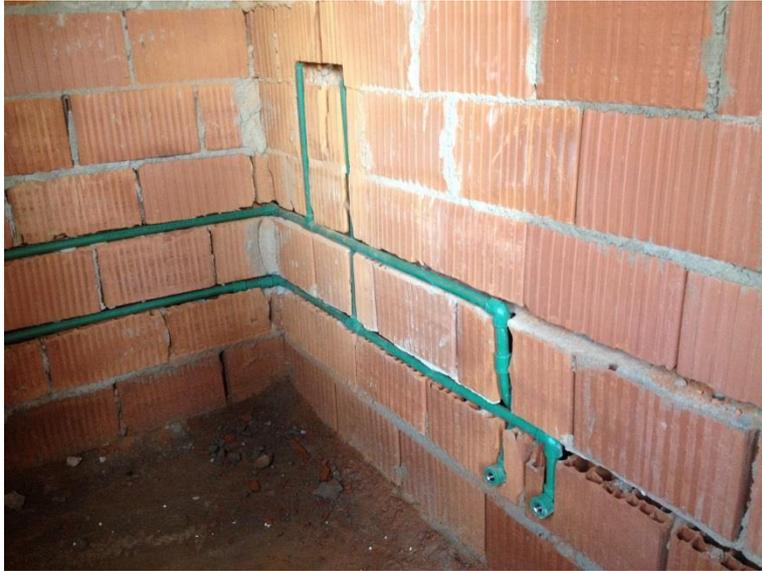
Durante esta Práctica solo se realizó la instalación en el baño en suite de planta alta como se muestra en las siguientes Figuras 98 y 99. También se dejaron colocadas las cañerías de distribución de agua que quedarían dentro de la cubierta de techo.

*Figura 98: Instalación sanitaria de agua fría y caliente en baño*

*Figura 99: Instalación sanitaria de agua fría y caliente en baño*

En las mismas se observa el servicio previsto para el lavatorio, la ducha y el bidet. No se realizó la provisión de agua para el inodoro porque se decidió en obra que el mismo sería con descarga independiente directa del tanque con válvula que se realizó con posteridad a la práctica.

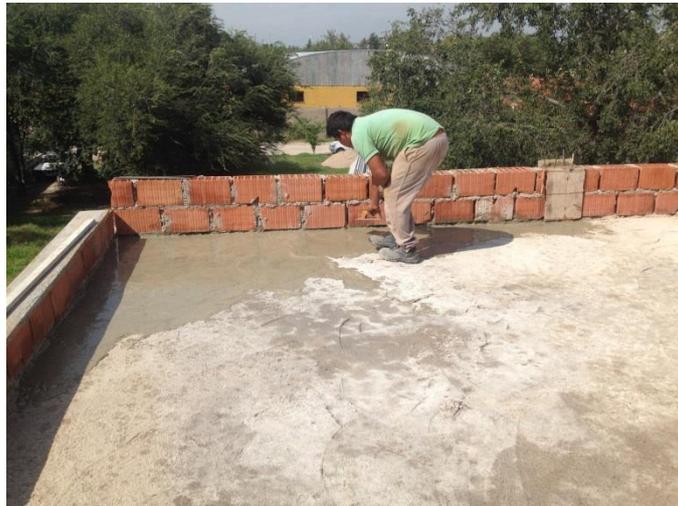
*Figura 100: Lechinada cementicia impermeable*

La ejecución de la cubierta comenzó después de que fraguó el hormigón de la capa de compresión de la losa. Se distribuyó con llana una lechinada cementicia impermeable dosificada con agua y cemento (Figura 100).

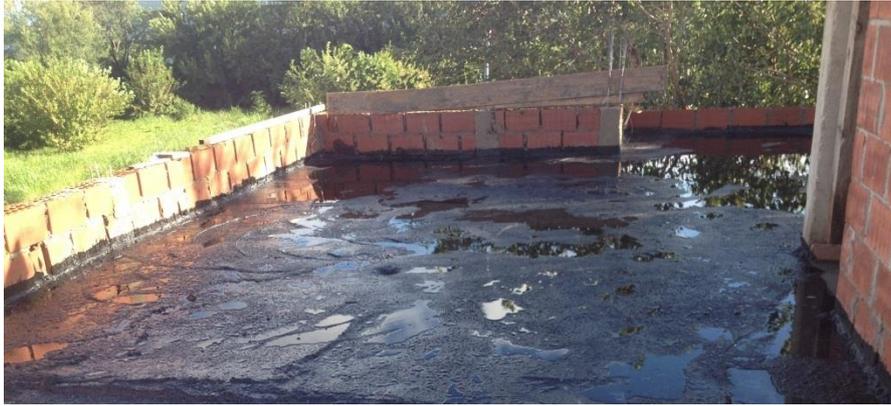
Luego con pincel se colocó pintura asfáltica impermeabilizante de secado rápido para formar una barrera de vapor, es decir, para evitar el paso de agua en estado gaseoso desde el ambiente hacia el interior de la cubierta (Figura 101).

*Figura 101: Barrera de vapor*

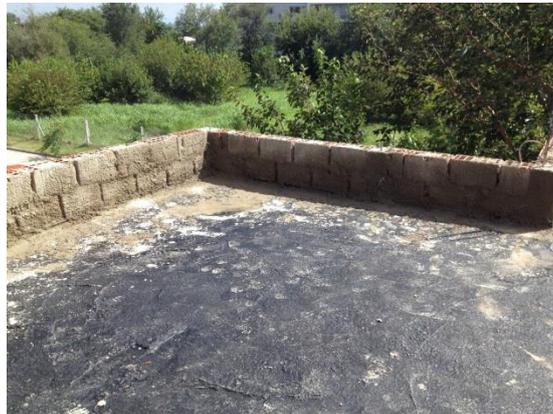
Luego se revocó el parapeto con mortero cementicio (1:3) (Figura 102). Se realizó la instalación sanitaria de agua caliente y fría, y pluvial (Figura 103).

*Figura 102: Parapeto revocado*

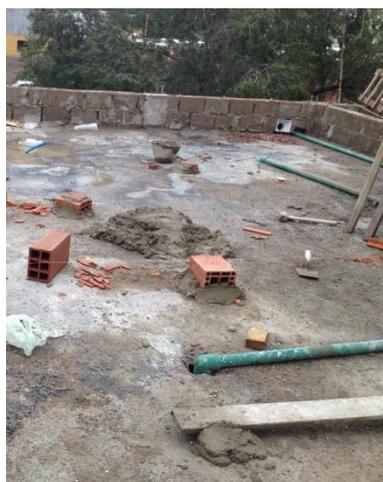
*Figura 103: Instalación de agua caliente/fría, y pluvial.*

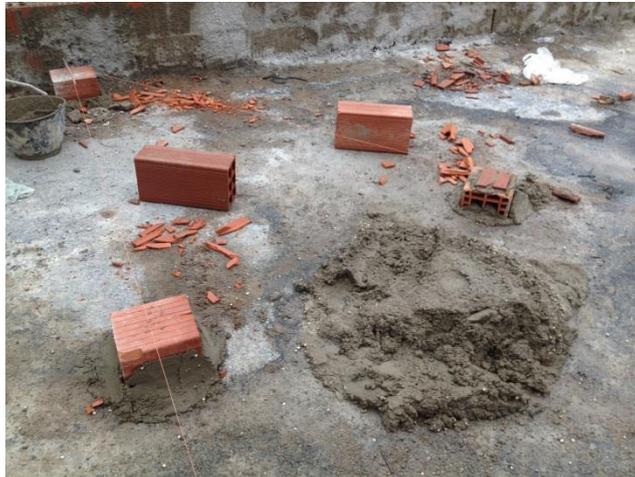
Para comenzar a colocar el relleno de pendiente, primero se tomaron los niveles previstos, se determinó la ubicación de las fajas y luego se las materializó utilizando ladrillos adheridos con mortero cementicio (1:3) y reglas recuperables (Figura 104).

*Figura 104: Materialización de fajas*

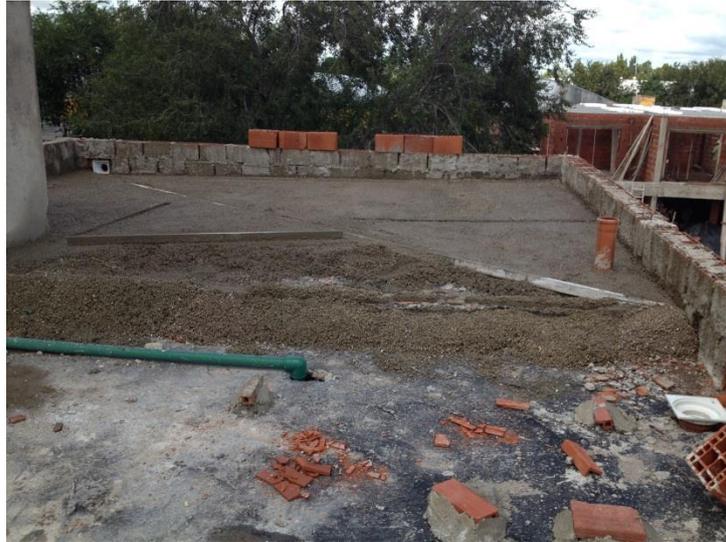
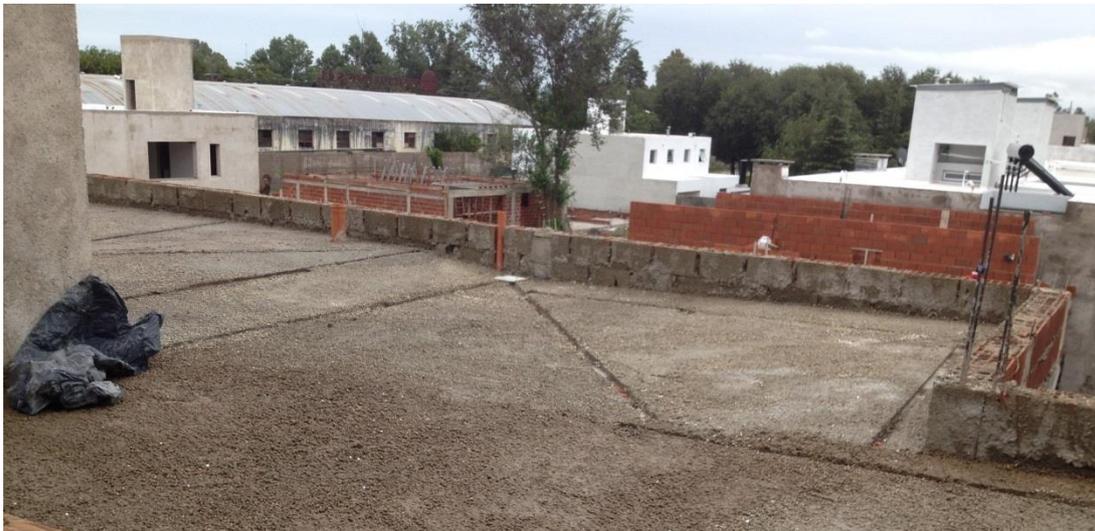
El relleno de pendiente en este caso no solo tiene la función de dar la inclinación de techo, requerida para evacuar el agua de lluvia, sino también como aislación térmica para proteger de los cambios de temperatura a los componentes que están por debajo. Se utilizó un hormigón con árido ligero dosificado por una parte de cal, un cuarto de cemento, tres de arena gruesa y cinco de esferas de poliestireno expandido de menos de 5mm de diámetro (Figura 105 y 106). Para realizar la pendiente requerida con hormigón liviano, se distribuyó la mezcla y se fue recortando, desplazando una regla apoyada en ambos extremos en las reglas recuperables utilizadas para materializar las fajas.

*Figura 105: Relleno de pendiente aislante térmico*

*Figura 106: Relleno de pendiente aislante térmico*

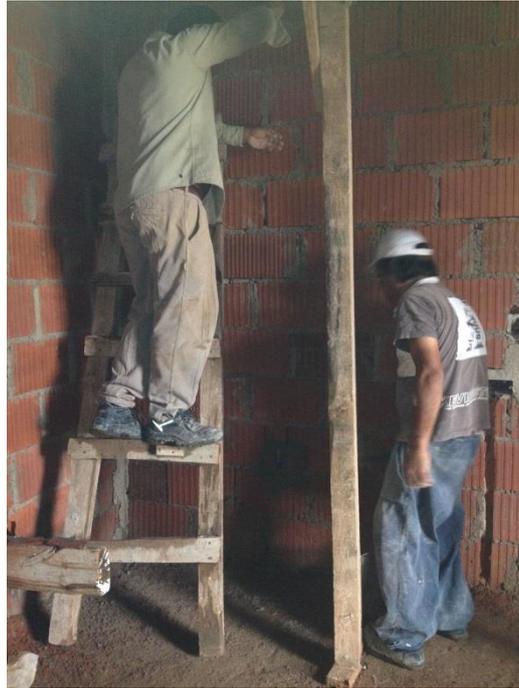
Luego, próximo a la esquina del muro, se colocó una escalla de ladrillo, adherida con mortero cementicio, formando un bolín, a continuación y a una distancia de 1,5m aproximadamente, se colocaron otros bolines. Esta operación se repitió en la parte inferior de la pared, aplomándolos con los ubicados en la parte superior (Figura 107).

*Figura 107: Aplomando el bolín superior con su correspondiente inferior.*

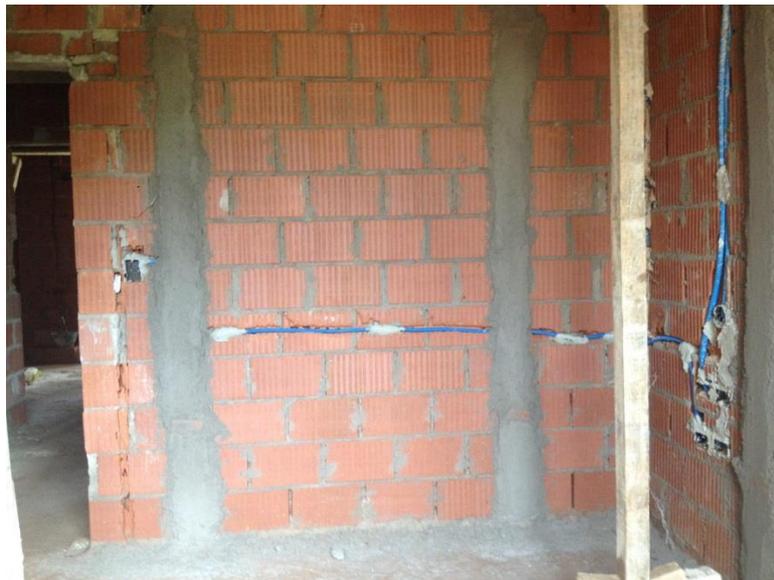
Entre estos bolines se hicieron, con mortero cementicio, las guías denominadas fajas. Se controló la perfecta verticalidad de estas fajas con plomada (Figura 108). El objeto de las fajas fue delimitar la zona que, posteriormente, se llenaron con mortero, alisando con una regla que se movió apoyada en las mismas.

*Figura 108: Fajas para hacer el revoque*

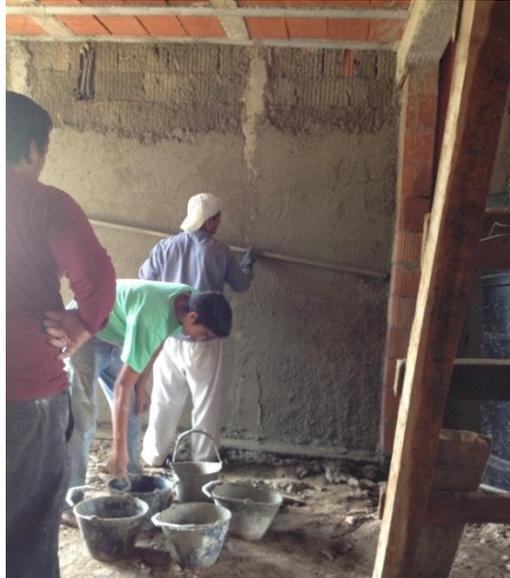
Un operario aplicó el mortero del revoque sobre la pared, con cuchara lanzando con fuerza el mortero contra el muro, seguidamente quitó el exceso de mortero con la regla haciéndola deslizar sobre las fajas de abajo hacia arriba (Figura 109). El sobrante de mortero se recuperó en un balde.

*Figura 109: Retirando el exceso de mezcla con regla*

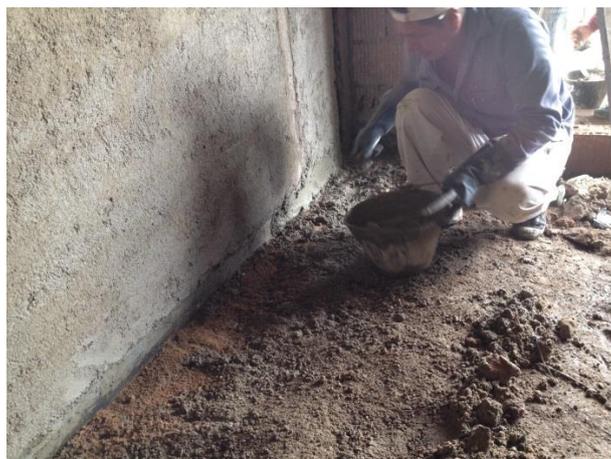
Para realizar el jaharro se utilizó un mortero de cal dosificado con una parte de cal y tres de arena gruesa (1:3), para los muros exteriores se utilizó un mortero de cal reforzado con cemento. En el zócalo se empleó un mortero de cemento (1:3).

*Figura 110: Zócalo con mortero de cemento*

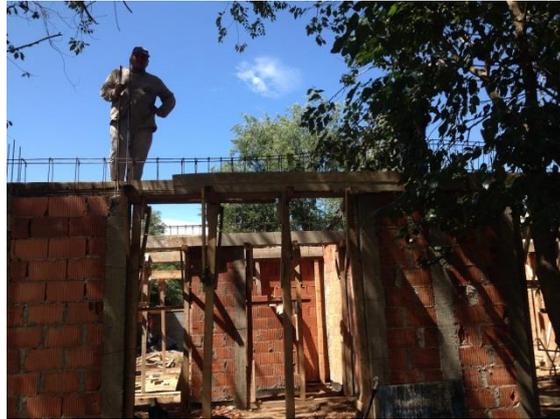
*Figura 111: Trabajador colocando armadura de viga. Con ropa adecuada de trabajo pero sin casco, sin guantes, sin zapatos con punta de acero y sin protección contra caída*

En las Figuras 111, 112, 113 y 114 se pueden observar algunos ejemplos.

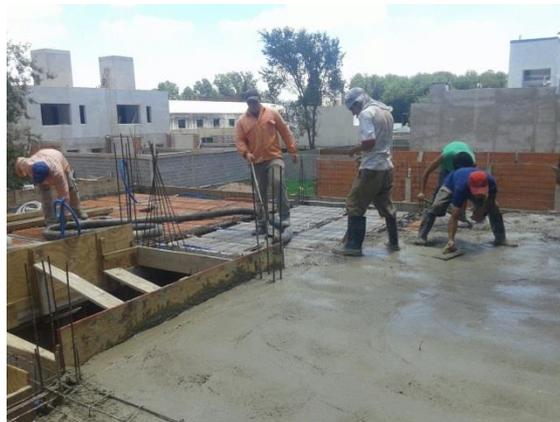
*Figura 112: Hormigonando. Algunos trabajadores utilizando ropa de trabajo adecuada y botas de goma, otros con remeras mangas cortas y zapatillas. Nadie utiliza casco y protección contra caída*

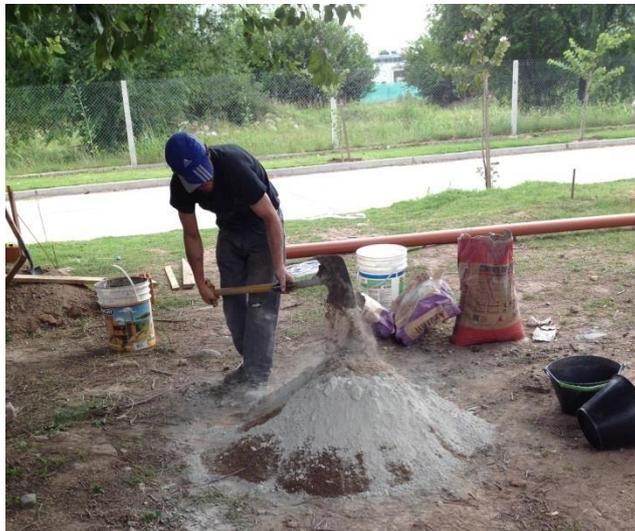
*Figura 114: Preparación de mezcla. El trabajador no posee guantes ni ropa de trabajo. Tampoco una protección respiratoria ni ocular.*

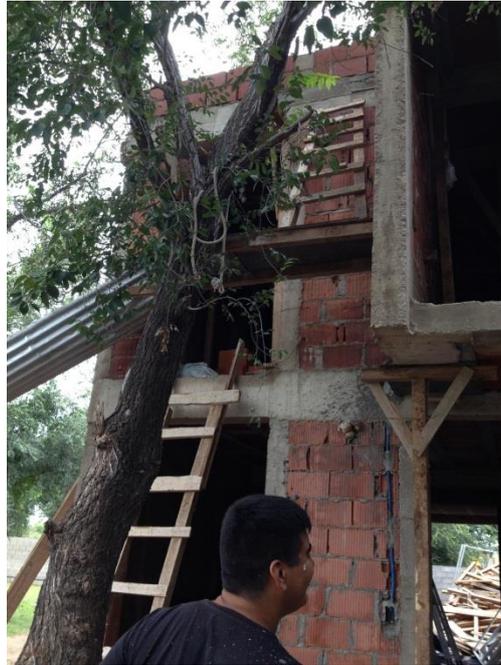
*Figura 115: Escaleras que permanecieron por un tiempo considerable*

En la Figura 115 se puede observar dos escaleras y en las Figuras siguientes se ven en detalle. Estas estuvieron en ese sitio permanentemente.

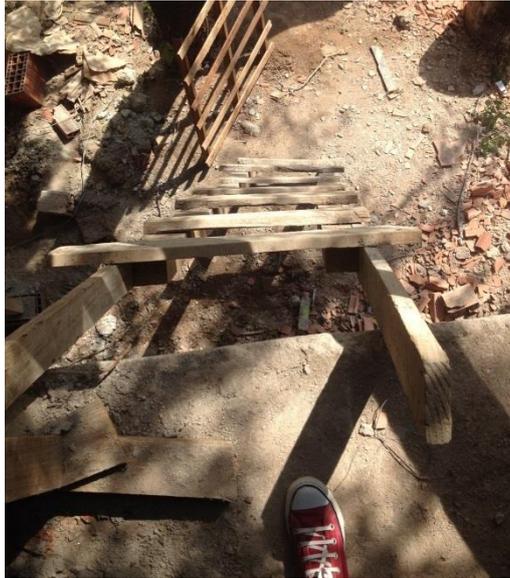
*Figura 116: Escalera para subir a planta alta*

La escalera utilizada para subir a la planta alta (Figura 116) estaba apoyada sobre el terreno natural, superficie que no es pareja lo y podría provocar graves accidentes. No estaba sujeta en la parte superior y no sobresalía 1m por encima del nivel a alcanzar.

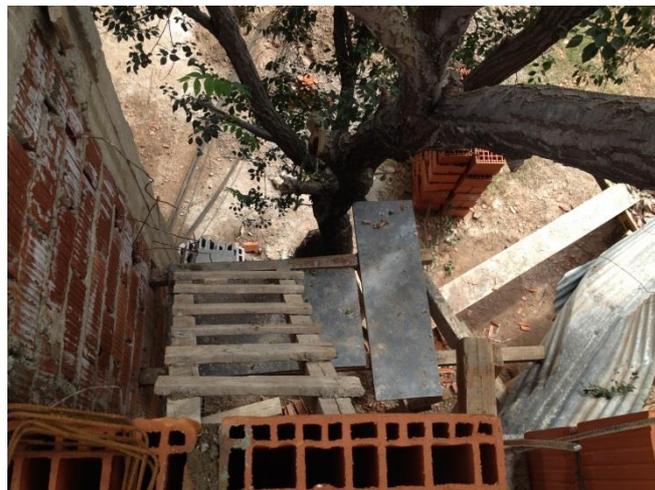
*Figura 117: Escalera para subir desde planta alta hacia el techo*

La escalera utilizada para subir desde la planta alta al techo (Figura 117), estaba ubicada sobre un tablón de madera sujetado a la construcción y a un árbol. La parte inferior de la escalera estaba clavada en la madera y tenía una madera que hacia tope. La parte superior estaba apoyada sobre la pared, y no llegaba al nivel deseado. Esta era sumamente peligrosa ya que no existía un área alrededor de la parte inferior de la escalera para poder subir, y se corría el riesgo de que una persona cayera.

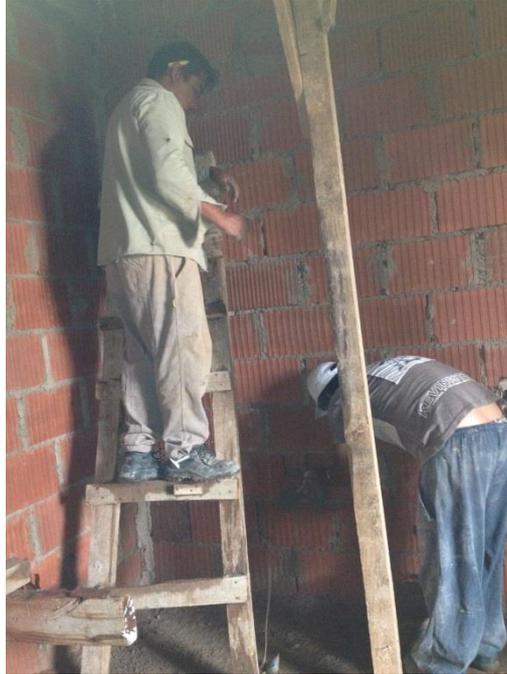
*Figura 118: Trabajo sobre escalera*

Muchas veces se realizaron trabajos sobre la escalera, por lo que la persona apoyaba solo los dos pies, sin apoyar las manos (Figura 118).

Ninguna escalera tenía los travesaños a igual distancia, es decir todos los escalones tenían distintas alturas.

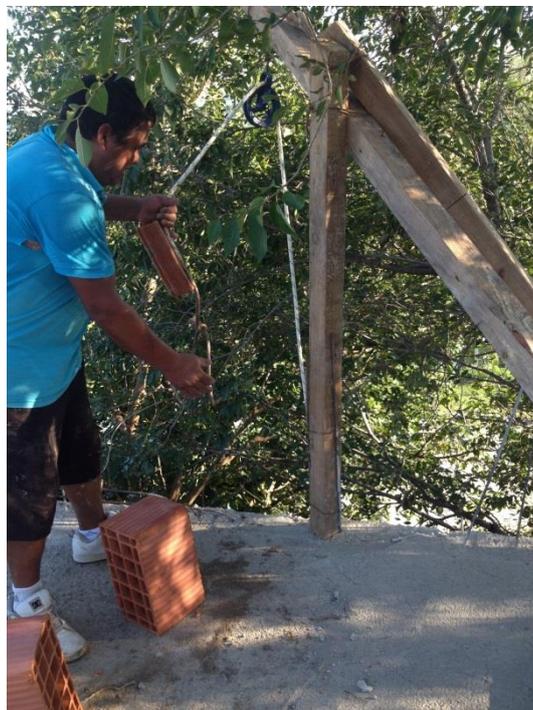
*Figura 119: Manipulación mecánica de los materiales mediante equipo de izar*

En la mayoría de los casos la manipulación de los materiales fue manual, es decir todas las operaciones en las que hubo contacto directo con los materiales u objetos fue realizada por el uso de la fuerza motriz humana. A veces fue realizada individualmente (trasladar mezcla o ladrillos en el mismo nivel), y en otros casos en cuadrillas (trasladar viguetas o mover ladrillos a distinto nivel). También se realizó una manipulación mecánica de los materiales mediante equipos de izar (Figura 119), en este caso se controló diariamente el estado de la soga y el enganche de las cargas.

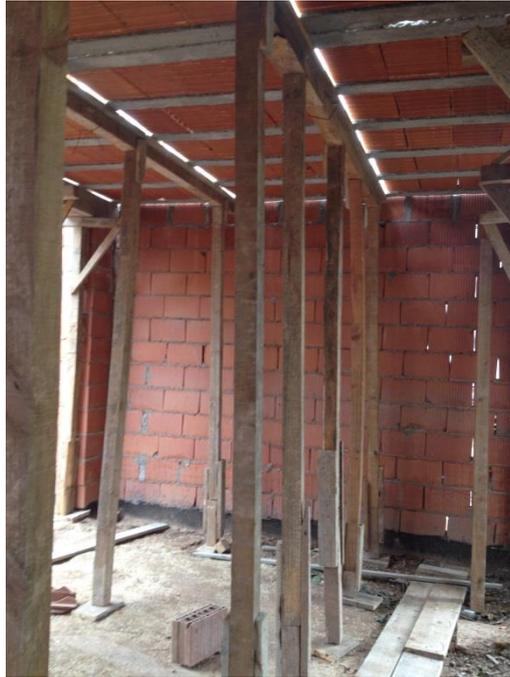
*Figura 120: Apuntalamiento de nervios transversales utilizando puntales empalmados. Falta de riostra y cruz de san andres.*

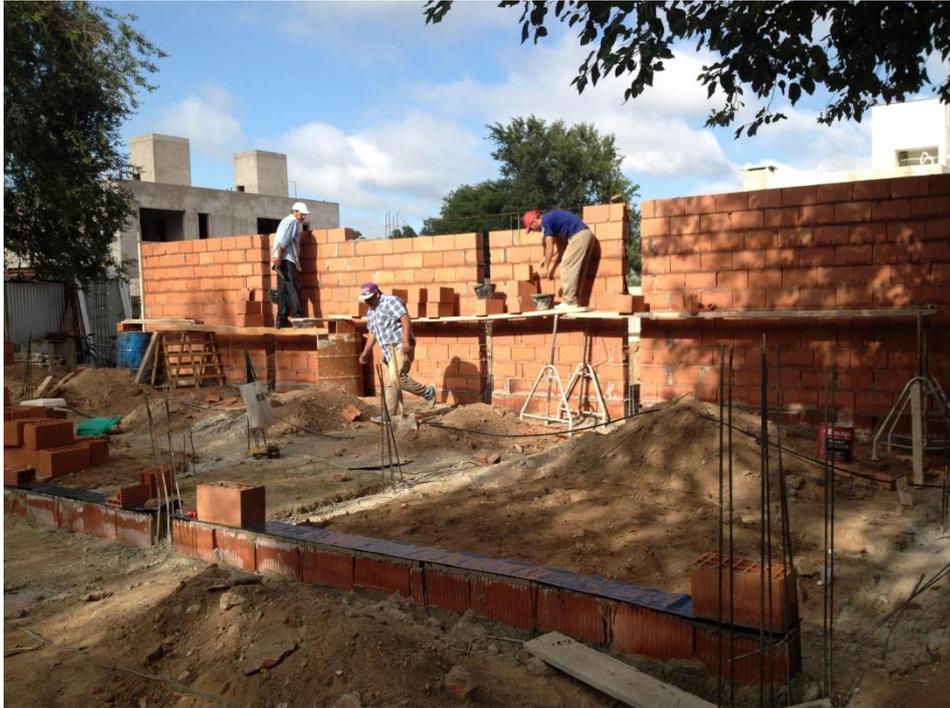
*Figura 121: Andamios sencillos*

Se puede ver en la Figura 121 cuatro tipos de andamios sencillos. Comenzando por la izquierda, se tiene un tablón apoyado en un tambor y un caballete construido con pallets, luego un tablón apoyado sobre el anterior y sobre un tambor, le sigue otro tablón apoyado en el tablón y en un caballete extensible plegable , y por ultimo un tablón apoyado en dos caballetes metálicos extensibles plegables. Se utilizaron estos andamios para realizar la mampostería en una altura inalcanzable para el trabajador.
