El presente documento comprende el Informe Técnico Final de la Práctica Supervisada (PS), en el que se describen las tareas realizadas por la alumna, como Asistente en la Dirección Técnica de una obra de arquitectura bajo la modalidad de pasantía no rentada, dirigida de manera continua por profesionales y acompañada por personal de la obra.

## Capítulo II: Presentación de la Empresa y Descripción de la Obra

La práctica realizada por la alumna se desarrolló en una obra de arquitectura a cargo de la empresa General de Servicios y Construcciones S.R.L. fundada en Mayo de 2000, radicada en la ciudad de Córdoba. La principal actividad de la empresa está relacionada con proyectos, gestión y ejecución de obras de infraestructura urbana, desagües pluviales, redes cloacales y de alimentación de agua, edificios comerciales, residenciales e industriales, hoteles y viviendas individuales. Cuenta con personal de amplia experiencia y calificada capacitación, para el desarrollo de las tareas referidas a la problemática de la Arquitectura e Ingeniería Civil.

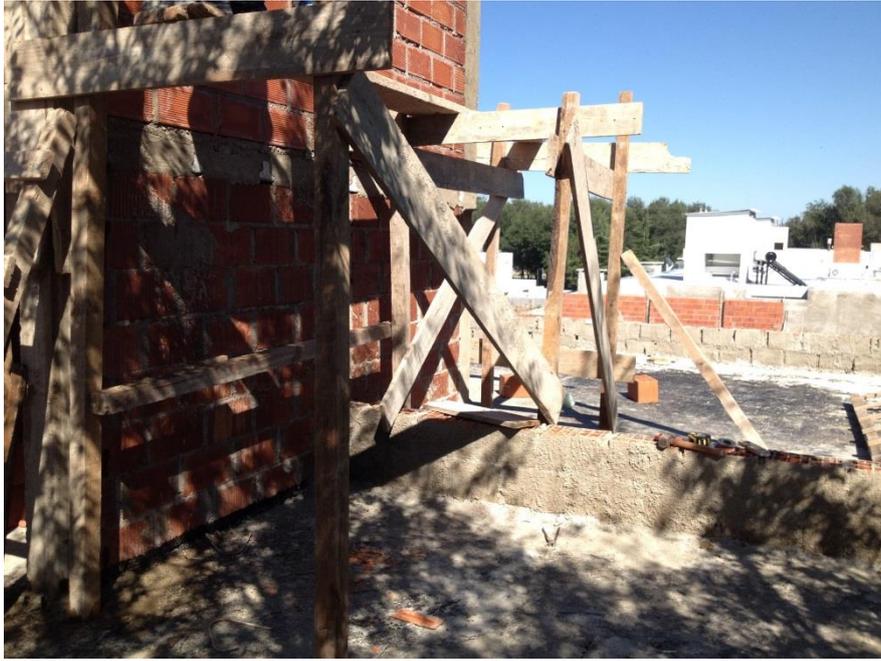
*Figura 122: Andamio independiente*

Para revocar la parte superior del tanque, se realizó un andamio independiente con puntales (parantes) arriostrados en ambas direcciones y con cruz de san Andrés, por encima de esta estructura provisoria se colocó un tablón de apoyo, sin rodapié ni barandilla. Se puede ver en la Figura 122.

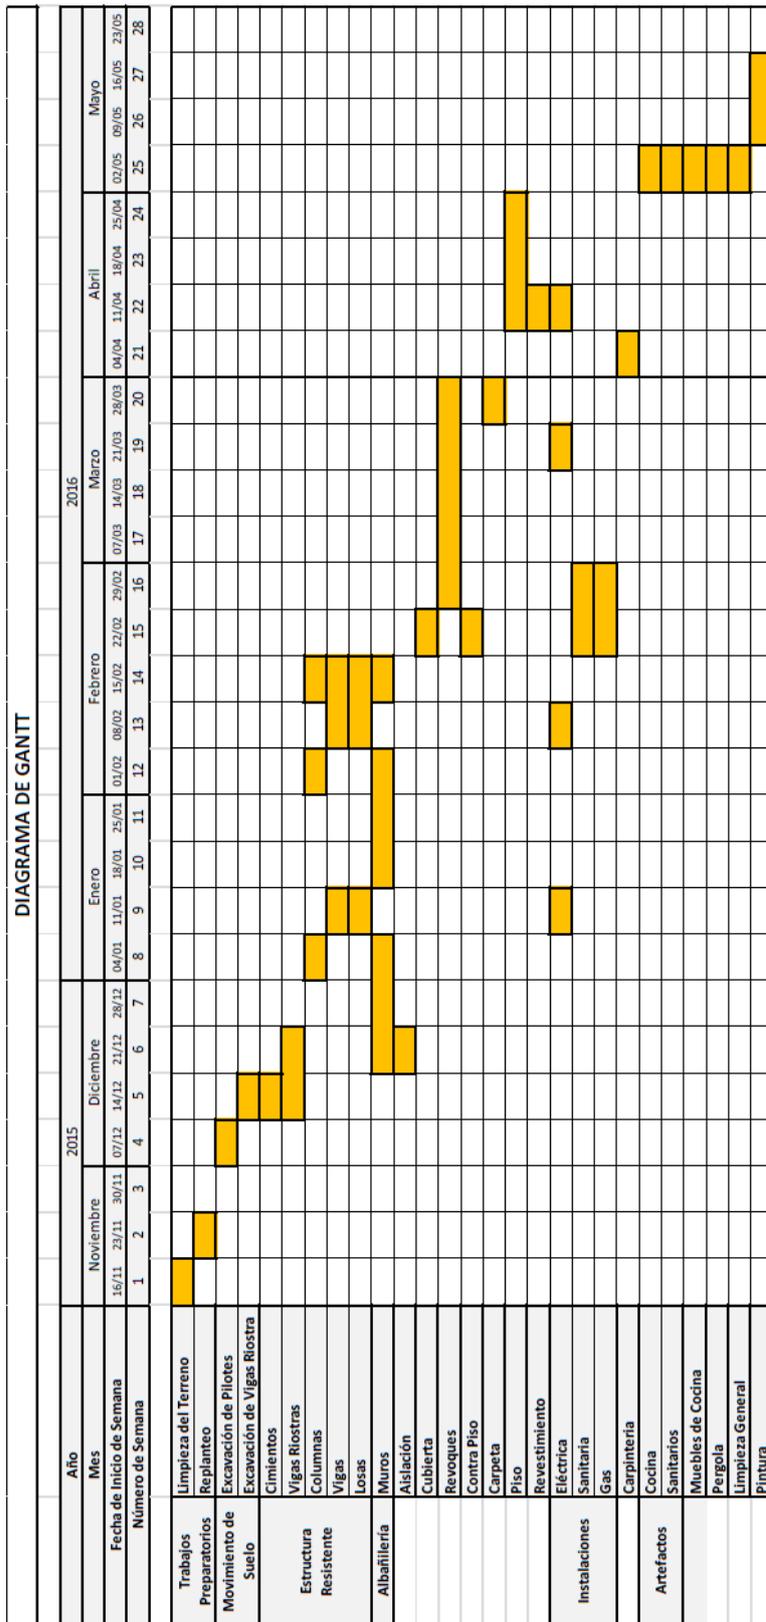
Figura 123: Diagrama de Gantt

Se establecieron las tareas que deben efectuarse, indefectiblemente, en primer lugar, aquellas que requieren condiciones previas y cuáles son las tareas que pueden realizarse de manera simultánea. Las tareas se relacionaron en base a la eficacia y eficiencia, es decir, se propone realizar cada tarea utilizando de la mejor manera posible los recursos disponibles. El plan de avance se realizó siguiendo el camino crítico, necesario para que no se detenga la obra en ningún momento.
