**COMECHINGONIA
VIRTUAL**

Año 2009. Vol. III. Número 1: 33-62.

Notas sobre un conjunto constructivo del Bajo de Rincón Chico de Yocavil

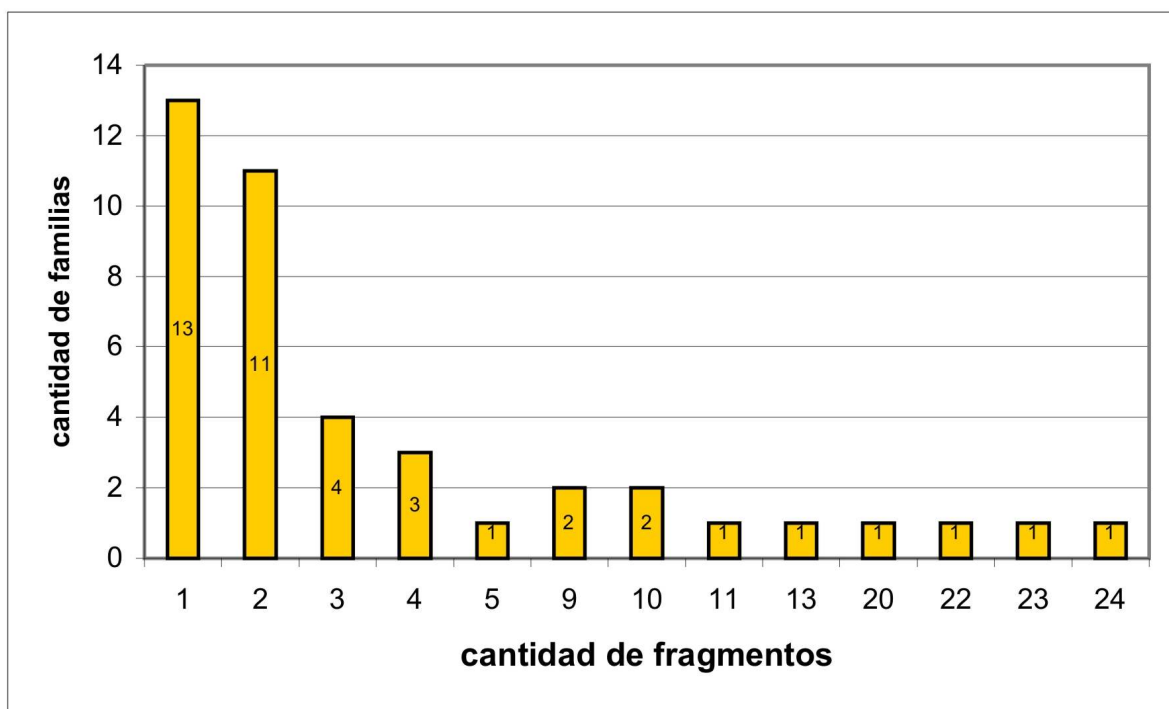
Figura 5. Cantidad de fragmentos en familias de fragmentos

Se destaca en este caso la alta agrupación en *familias de fragmentos* (Figura 5), ya que si bien hay 13 familias constituidas por un solo fragmento, hay otras tantas que tienen entre 9 y 24 fragmentos, llegando en este último caso a un remontaje casi total de la vasija.

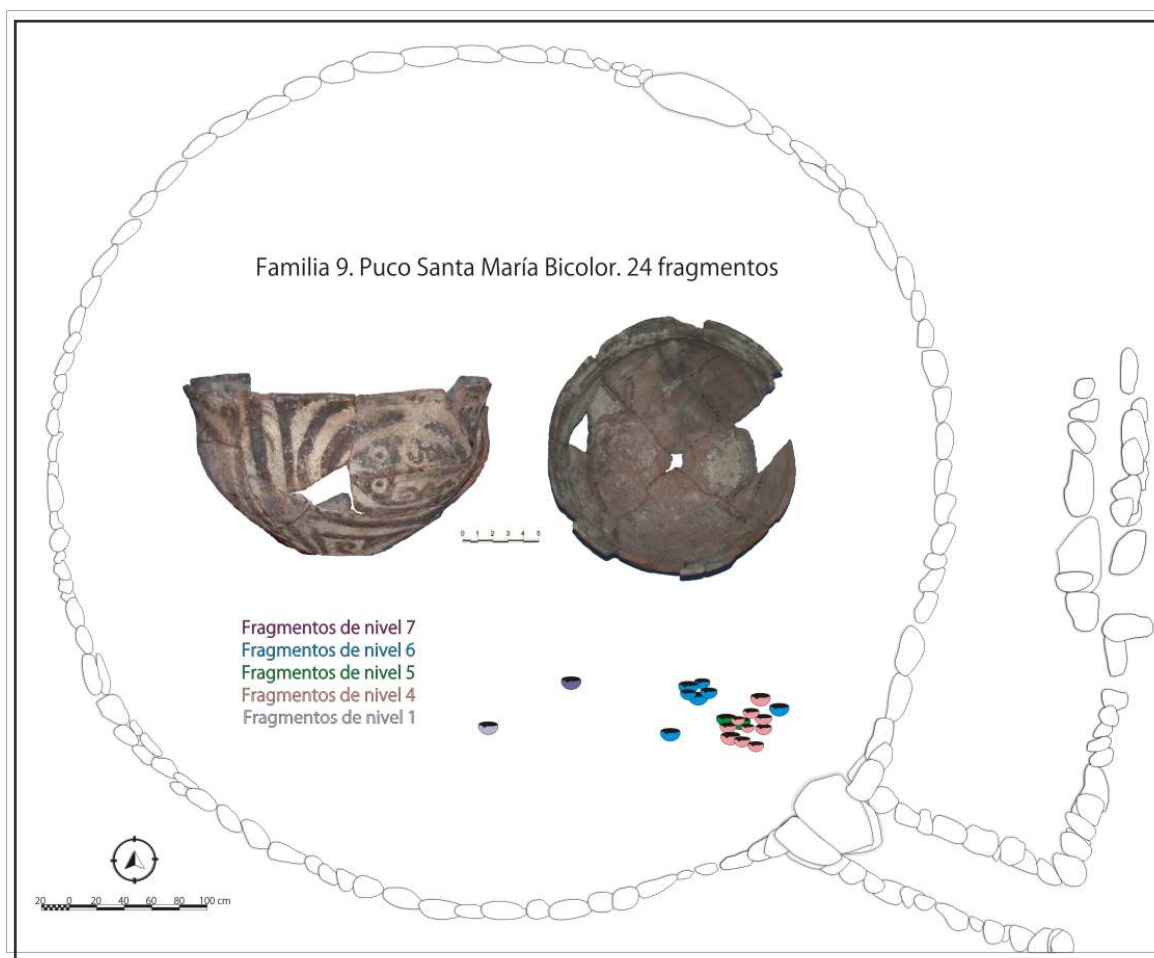
Figura 8. Rincón Chico 8 – Estructura 2. Familia 9

Al mismo tiempo, la distribución en el plano horizontal de los fragmentos que componen las familias es también muy amplia. La distribución de la familia 9, un puco Santa María Bicolor (Figura 8), aparece bastante concentrada en el plano horizontal, no así en el vertical, ya que hay fragmentos provenientes de nivel 1 hasta nivel 7.

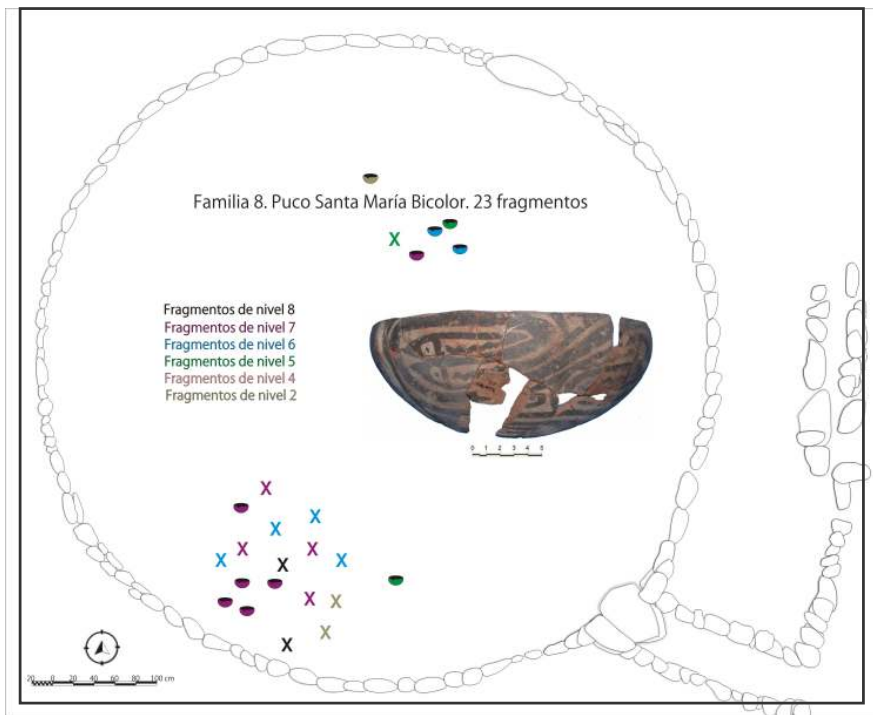
Figura 9. Rincón Chico 8 – Estructura 2. Familia 8

La familia 8 (Figura 9), también un pucó Santa María Bicolor, presenta una dispersión mayor en ambos planos. Las cruces en este caso representan la ubicación horizontal probable de los fragmentos, ya que no todos fueron medidos tridimensionalmente en el campo. Una situación parecida presenta la familia 10, en este caso un pucó Santa María Tricolor (Figura 10).

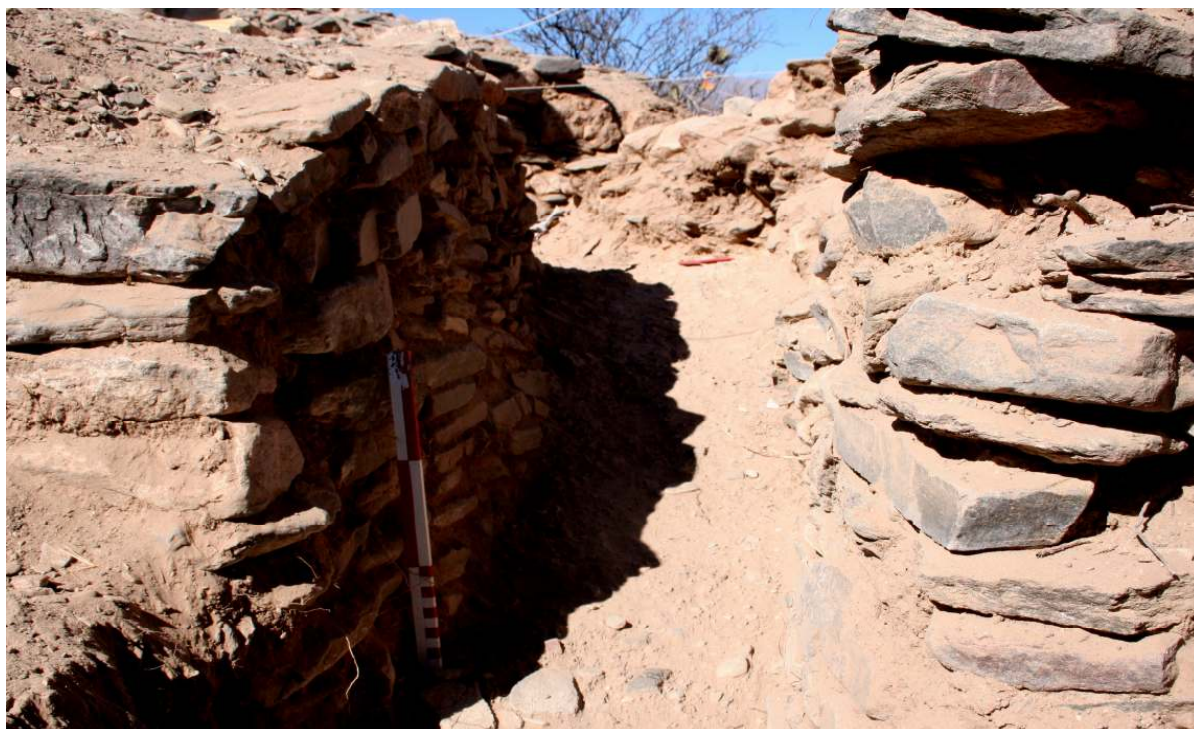
Figura 15. Rincón Chico 8. Vista de vano desde el interior del recinto circular (E2).

Al despejar completamente el vano de ingreso a E2, pudo constatarse la presencia de la rampa que descendía permitiendo el acceso. La superficie de uso constaba de un piso compacto, de gran dureza (Figura 15). Al final de la rampa, una gran laja marcaba el nivel del piso de ocupación de E2. El desnivel de la rampa, sumado a la altura del piso de ocupación de E2 y el suelo compacto de la zona de acceso dan muestra de la instalación del recinto a una altura inferior al nivel del suelo original.

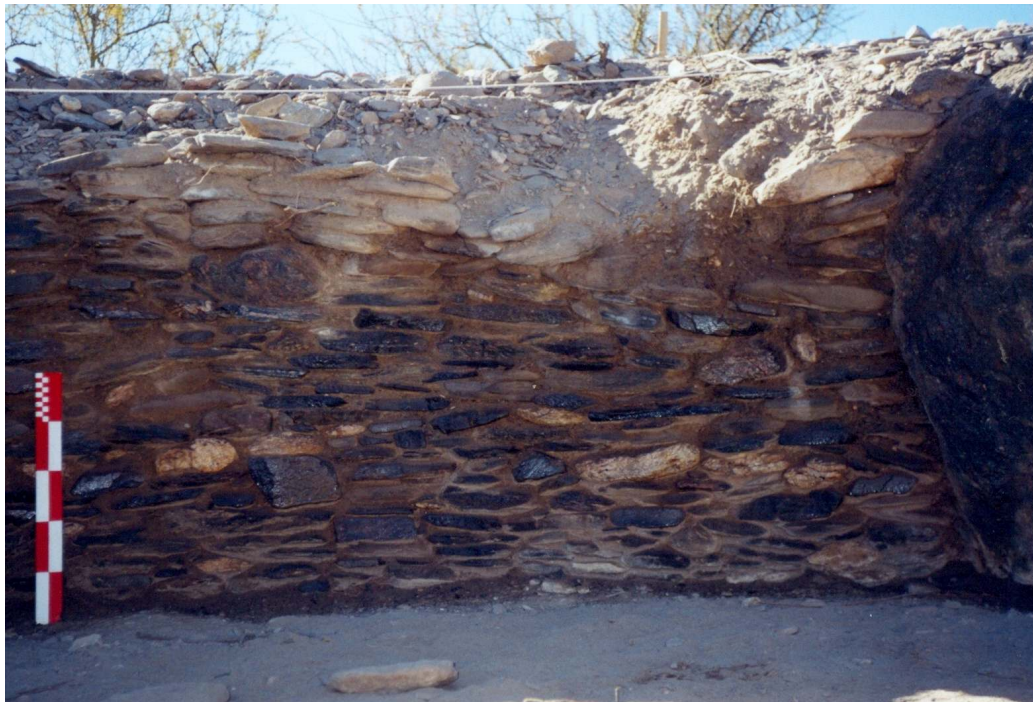
Figura 16. Rincón Chico 8 – Estructura 2. Detalle de muro interno.

Como dijimos anteriormente, entre las lajas grisáceas del muro interno del recinto circular hay bloques de cuarzo blanco y de pegmatita rosada. El porcentaje de estas rocas es muy inferior con respecto a las de color oscuro, presentándose en algunos sectores alineadas (Figura 16). Pensamos que puede tratarse de una intención decorativa, posiblemente constituyendo algún tipo de patrón, muy difícil de observar, ya que al menos la mitad del muro esta derrumbado.
