# Prácticas Agrícolas y Obras Civiles ante Procesos de Desertización y Degradación del Suelo del Piedemonte de la Sierra de Córdoba

Abril, Ernesto Guillermo  
Sacchi, Gabriela Andrea  
Rocca, Ricardo José

**Resumen /** En el piedemonte oriental de la Sierra de Córdoba (Argentina) la vegetación, como interfase entre clima y suelo, fue durante milenios un factor de regulación de los procesos morfodinámicos. La vulnerabilidad del suelo se manifiesta desde el cambio en el uso y manejo de la tierra. La deforestación alcanzó el pie de la sierra, abarcando suelos sin una capacidad de uso agrícola adecuado. La antropización fue abrupta y en un siglo se desarmó el complejo natural generando una disfunción hidrológica que aumentó la escorrentía y activó procesos erosivos generalizados. Las prácticas conservacionistas contribuyeron a atenuar los procesos, pero requirieron acciones conjuntas y sostenidas en el tiempo. Además de cambios progresivos de manejo, se necesitaron acciones de regulación de caudales, para no sobrepasar la capacidad receptiva de los campos aguas abajo. El área intervenida constituye una muestra de las posibilidades actuales de controlar la erosión y recuperar los suel

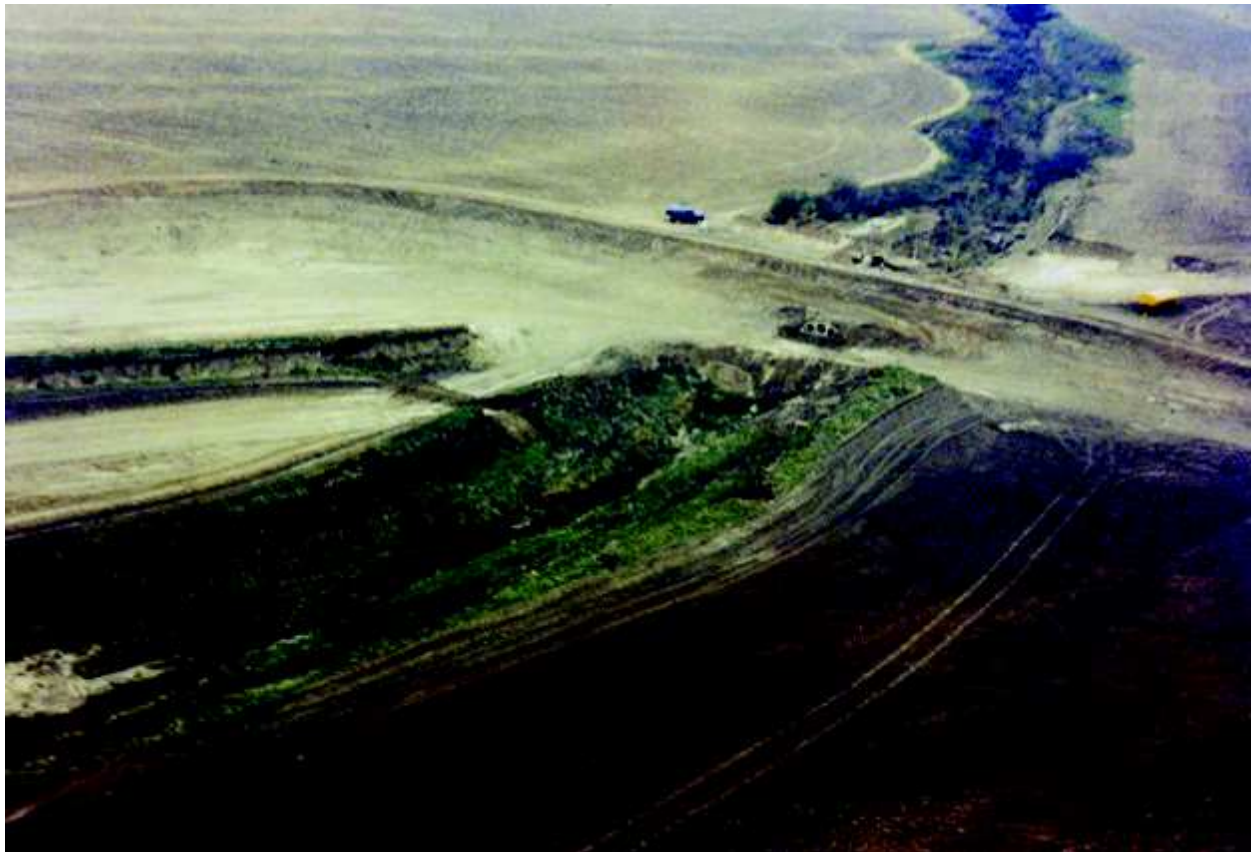
Figura 3. Fotografía de las obras de construcción de la presa y el estado de la cárcava (H. Amaya, año 1988, en Abbona et al., 2012).

El resultado del manejo operado aguas arriba se observa en el funcionamiento de la presa reguladora. Se trata de una presa de retardo cuyo propósito fue regular el flujo superficial proveniente de precipitaciones intensas e impedir que los excedentes hídricos del área manejada signifiquen un problema para los productores de aguas abajo. La presa fue construida a fines de 1980 (Abbona et al., 1989), mediante el aporte de los propietarios y con la dirección de un equipo de ingenieros. Tiene 520m de longitud y 12m de altura y es transversal al colector histórico principal (cárcava), fijando una sección de salida adecuada al caudal tolerable, en el marco de una capacidad de embalse diseñada según precipitaciones esperables. La conforman un terraplén homogéneo de suelo de pendientes equilibradas y desagua por cañerías de regulación embutidas en suelo cemento plástico (Abbona et al., 2012).

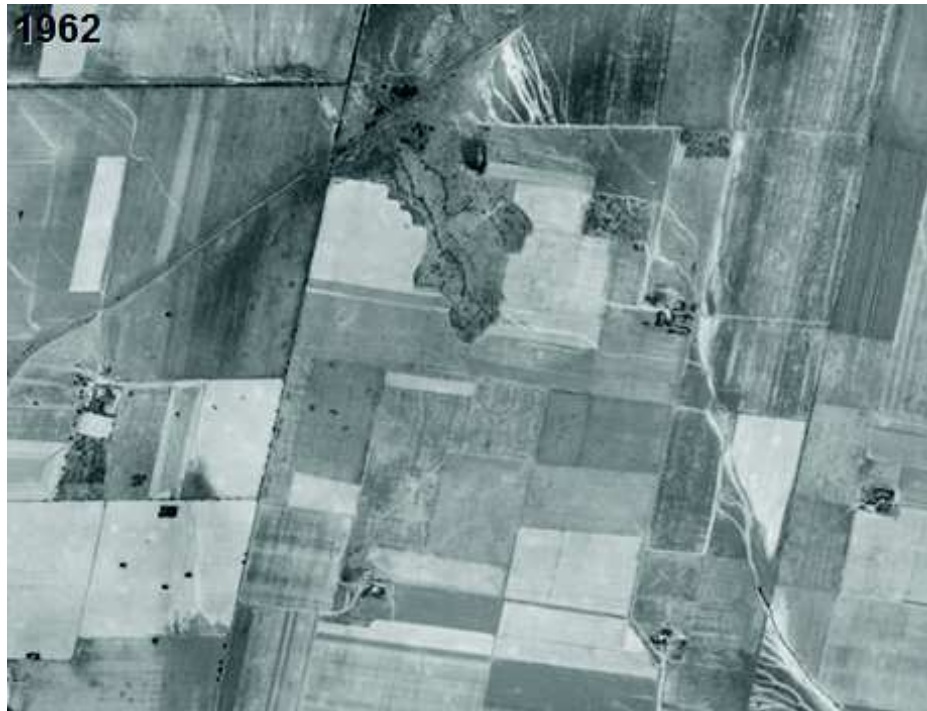
Figura 5. Aerofotografía del área del sector intervenido en 1962, previa al emprendimiento (DGC, 2000).

La situación original presentaba un cárcavado central en progreso a partir de ramificaciones y extensiones hacia atrás y laterales, en surcos y suelos planchados. Esta situación es común en estos suelos (Rollof et al., 1981; Piest et al., 1975).

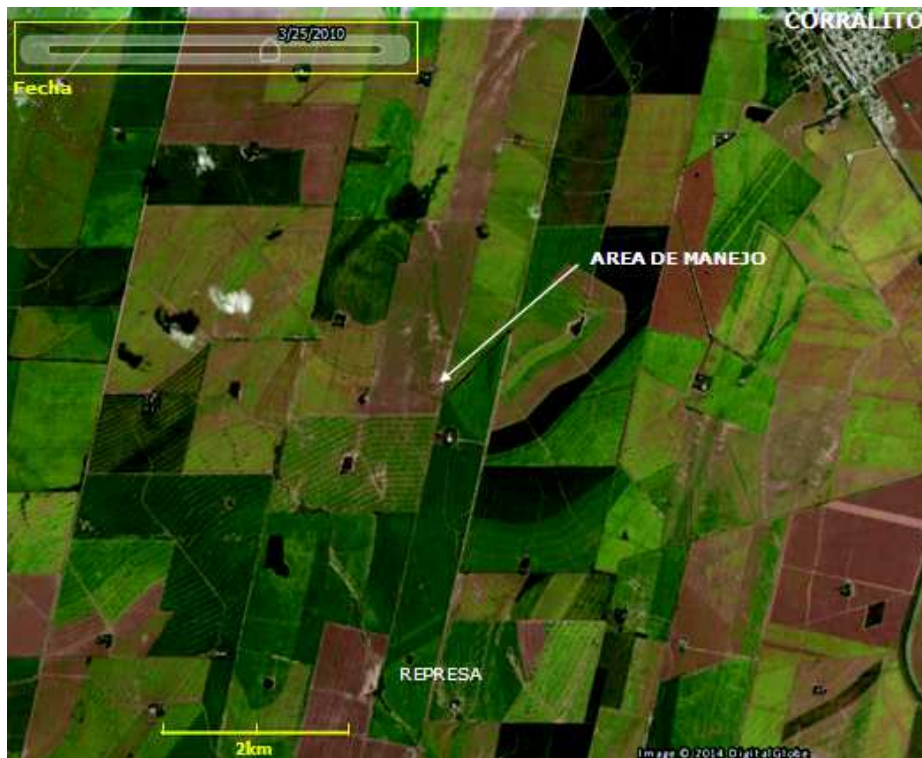
Figura 6. Zona analizada sujeta a manejo sistemático.

La idea rectora fue generar franjas de amortiguación mediante el manejo de la topografía y la vegetación local, especialmente en las cabeceras y los márgenes de los surcos. La estrategia favorece la infiltración, mantiene la humedad en el suelo y genera trampas, evitando migración de finos, y favorece la biodiversidad (NRCS, 2000 y 2007; WCC, 2000). Desde el análisis de cada sitio y la asignación de un manejo particular, se debió revertir una fuerte tendencia a la pérdida de suelo.

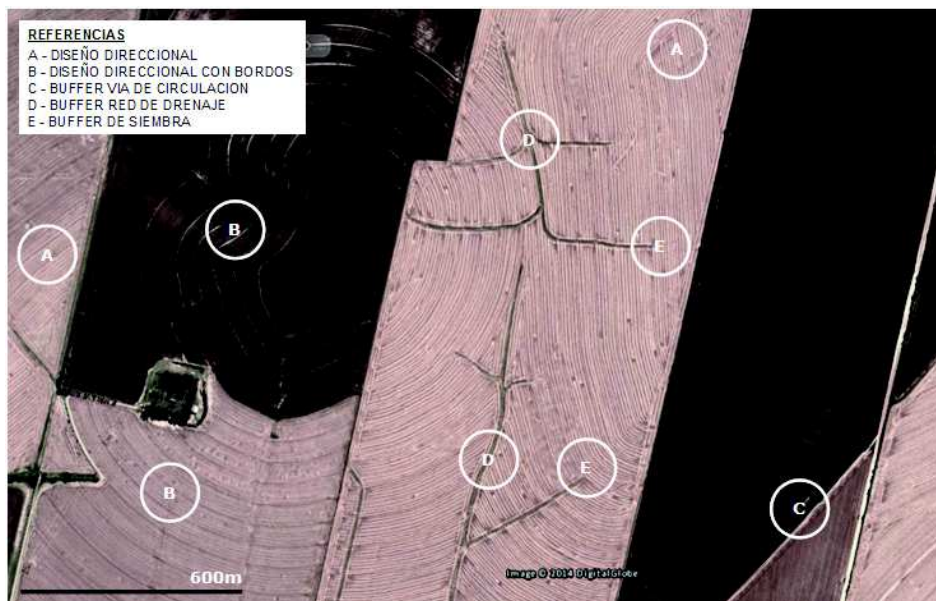
Figura 9. Estrategias locales de manejo en cuenca media. Control de las ramificaciones del carcazado incipiente, rectificado y consolidación de traza, empastado y suavizado de márgenes y entorno para desconcentrar caudales.

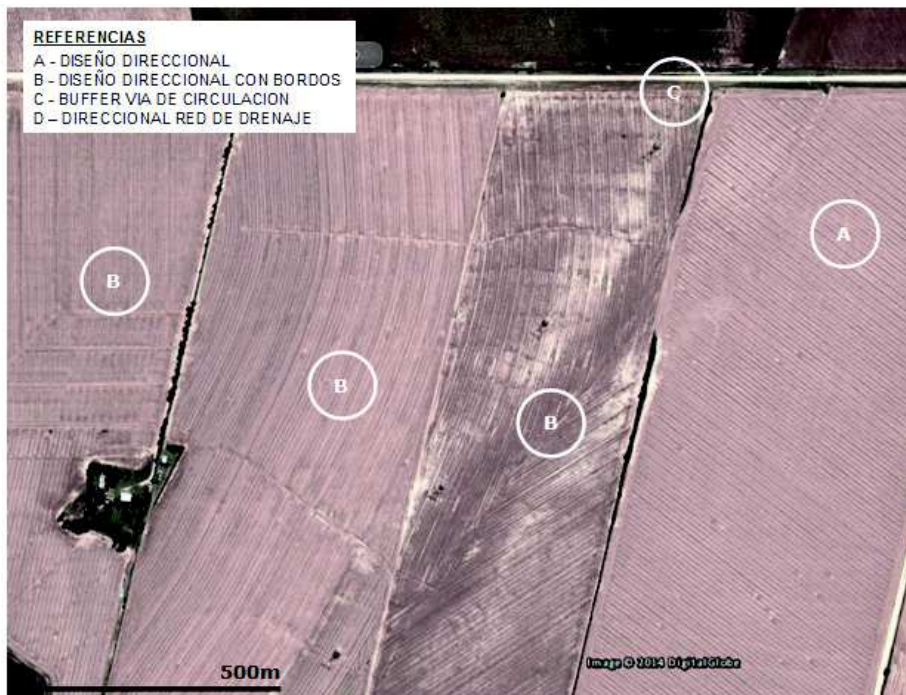
Figura 10. Estrategias locales de manejo en cuenca alta. Esquema de cultivos en contorno, para re-dirigir la escorrentía y albardonado intermedio para el frenado y retención de finos.

Las zonas de mayor pendiente o en situación crítica requirieron un albardonado sistemático como pseudo-terrazas, con idénticos fines. Se observó un cuidado particular del entorno de la red de drenaje y de las líneas de erosión, suavizándose bordes y márgenes y clausurando algunos diseños con buffers de empastado espontáneo (no labranza).
