# Revista ALCONPAT

## Estudio del Comportamiento Estructural de Bóvedas y Cúpula de la Estancia Jesuítica Santa Catalina, Provincia de Córdoba, Argentina.

Este trabajo muestra el estudio realizado para evaluar el comportamiento estructural de la cúpula de la Iglesia Jesuítica Santa Catalina, y su bóveda, así como las bóvedas del noviciado y de una habitación de la Estancia, con manifestación de fisuras.

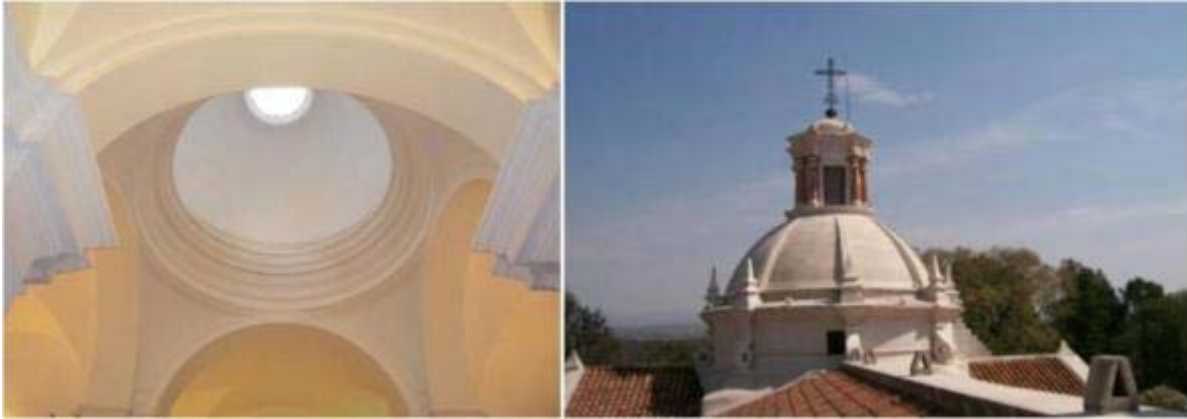
En el relevamiento visual de fisuras no se evidenciaron patologías de este tipo dentro de la Iglesia, tanto en la bóveda que constituye la nave, como en la cúpula que conforma el crucero de la misma. Figura 4.

Figura 4. Vista interior y exterior de la cúpula de la Iglesia

No obstante, y para tener certeza sobre el grado de seguridad de la cúpula, se realizó un modelo computacional de la misma, en el sector del crucero, en base a las mediciones realizadas mediante la estación total desde el interior y el exterior de la nave, con lo cual fue posible deducir tanto el espesor de la cúpula como el del tambor que constituye su basamento y de la linterna que la corona.

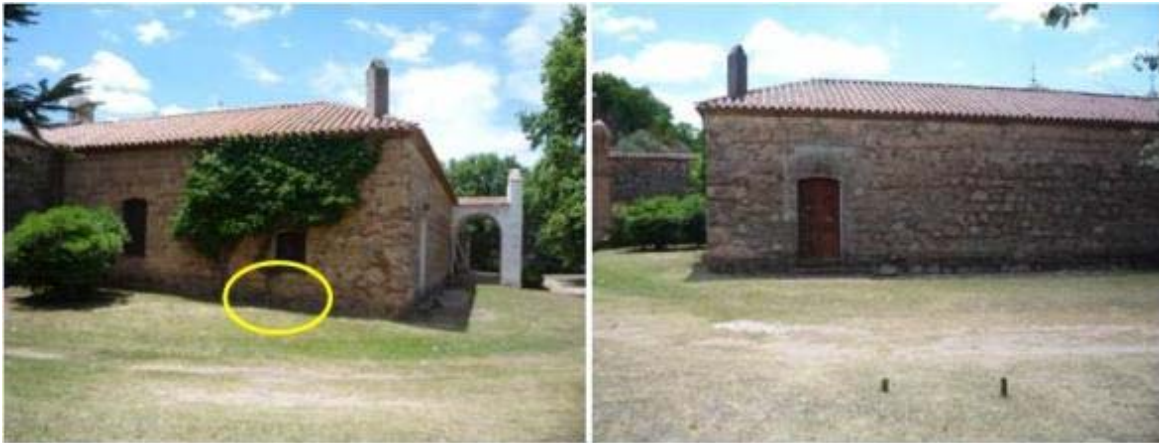
Durante el relevamiento visual y fotográfico, se evidenciaron fisuras en algunas bóvedas que conforman las cubiertas de las habitaciones que rodean el patio principal. Una de ellas, la habitación denominada D9, resultó de particular interés para el estudio, dado que pudo hacerse una calicata exterior al muro, que también se mostraba fisurado junto con la bóveda, con lo cual se pudo estimar la resistencia del suelo de fundación del mismo. Figura 11.

Figura 11. Vistas de habitación D9 y ubicación de pozo tangente realizado

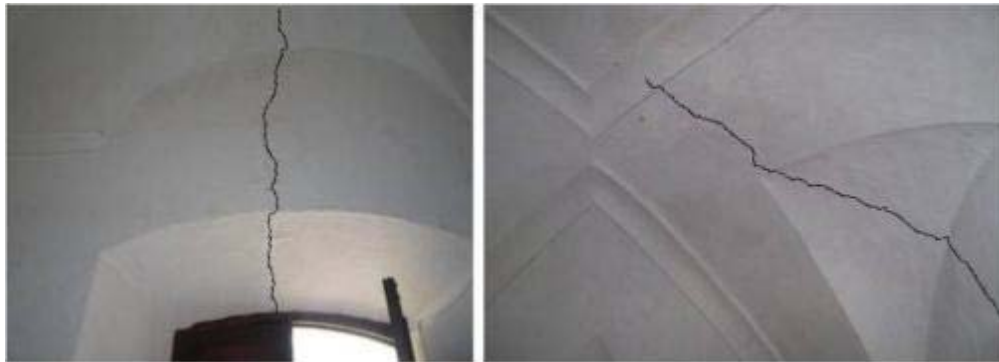
La característica de esquina origina que su cubierta esté conformada por el cruce de las dos bóvedas que llegan de las respectivas alas del patio, formándose lo que se conoce como bóveda de rincón de claustro, sobre las que se asienta la cubierta de tejas a dos aguas. A su vez, esta bóveda está socavada por cuatro lunetas en cada uno de sus lados. La Figura 12 muestra el interior de la habitación D9, con las fisuras visualizadas (remarcadas en negro para su mejor apreciación).

Figura 12. Sector de habitación D9 con fisuras

habitación D9 resultó del 19,5 %, valor mucho mayor que la humedad de terreno de los sondeos realizados en otros sectores de la Estancia, por lo que se considera posible que estas dos condiciones, capacidad resistente del terreno casi al límite de las tensiones que originan las cargas en el sector y humedad del suelo de fundación superior al resto de la construcción, que hace pensar en la ocurrencia de alguna infiltración de agua en la zona, sean la causa de la aparición de la fisura relevada en el muro de la habitación.

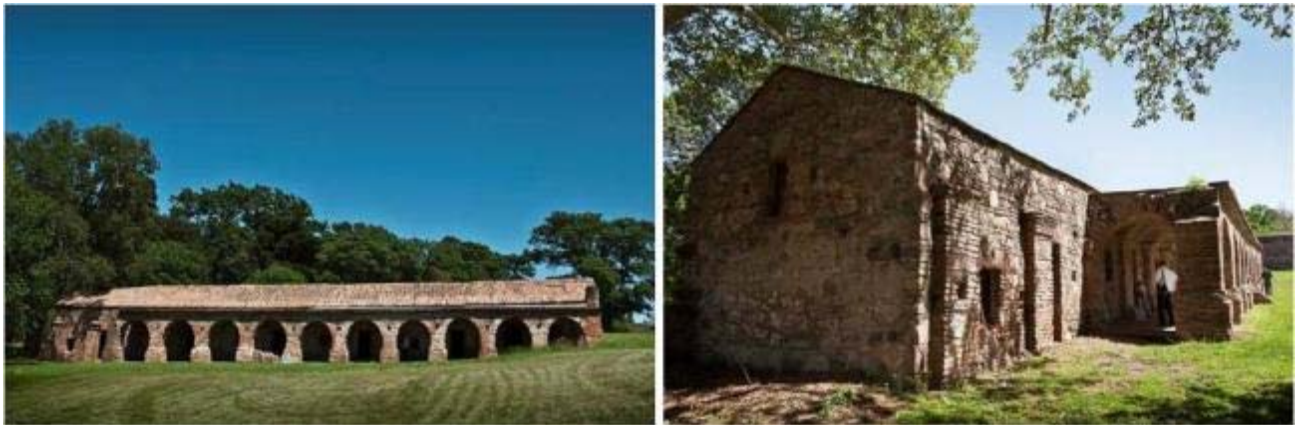
El edificio del Noviciado, ubicado a unos 150 metros al noreste de la Iglesia, es uno de los pocos sectores donde puede apreciarse la técnica constructiva de las bóvedas de mampostería. Sus muros son de mampostería mixta de piedra y cerámica. Así mismo, en esta construcción es posible visualizar el material constitutivo del relleno entre faldones de cubierta y bóvedas, por lo que se puede suponer que es el mismo utilizado en las otras bóvedas analizadas a efectos de estimar su peso propio. Figura 17.

Figura 17. Vistas generales del edificio del Noviciado
