**“EFECTO LOCAL Y SISTÉMICO DE LA CORROSIÓN DE
IMPLANTES DE TITANIO”**

***EFECTO LOCAL Y SISTEMICO DE LA
CORROSION DE IMPLANTES DE TITANIO***

Trabajo de Tesis para optar al título de

Doctor en Odontología

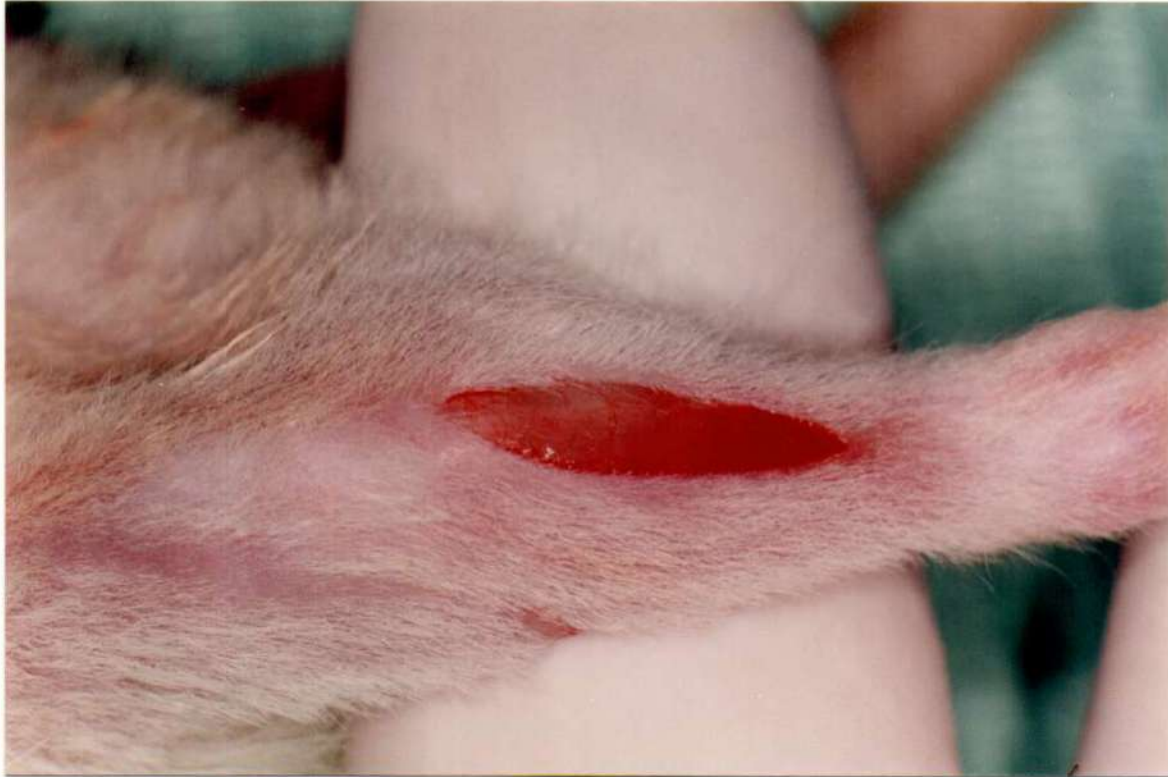
Fig. 2a: Técnica quirúrgica. Previo rasurado de la tibia, se realiza una incisión a nivel de la cresta tibial.

Los animales fueron anestesiados intraperitonealmente con una solución de 8 mg de Clorhidrato de Ketamina (Fort Dodge® - Argentina) y 1.28 mg de Xylazina (Bayer Argentina S.A.) cada 100 g de peso corporal. Ambas tibias fueron rasuradas en la zona de la cresta tibial con rasuradora eléctrica, y se realizó una incisión de aproximadamente 1.5cm a nivel de la misma con hoja de bisturí Bard-Parker número 15 (Fig. 2a).

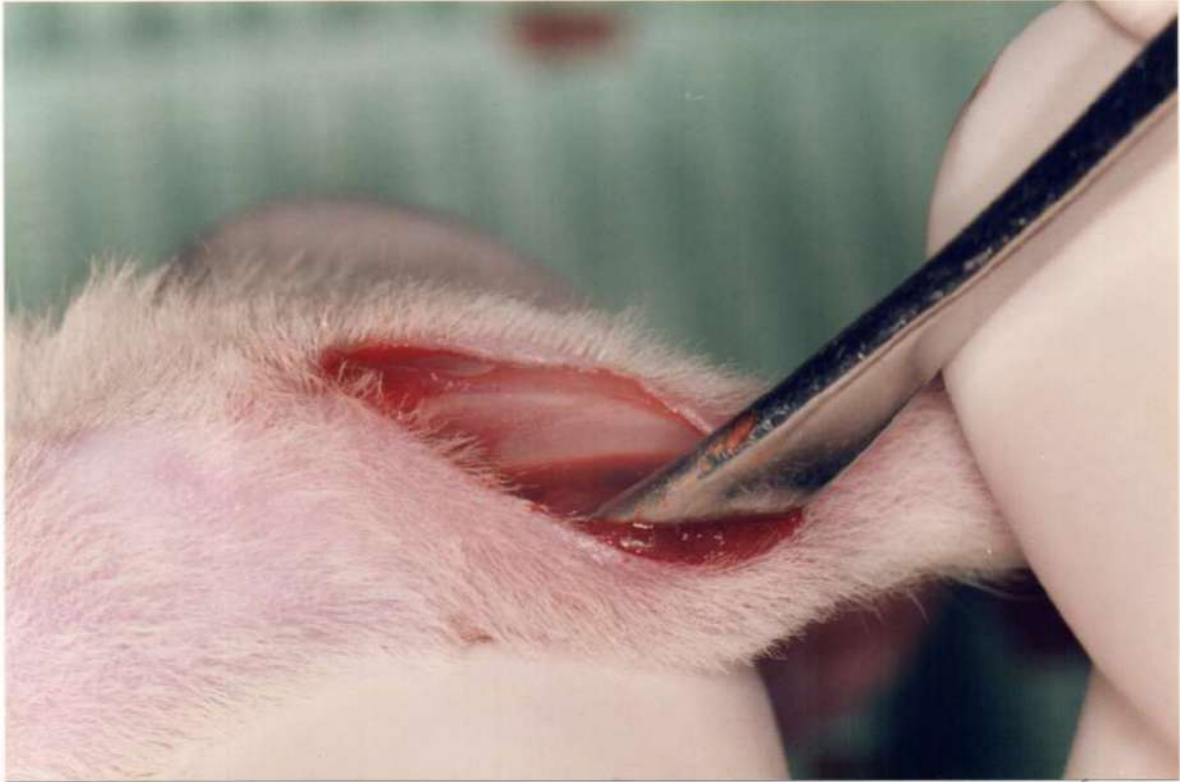
Fig. 2b: Obsérvese la cara lateral externa de la tibia en el área diafisaria luego que el tejido celular subcutáneo, músculos y ligamentos fueron disecados.

El tejido celular subcutáneo, músculos y ligamentos fueron disecados con el fin de exponer la cara lateral externa de la tibia en el área diafisiaria (Fig. 2b). Con una fresa redonda se realizó una perforación de aproximadamente 1.5 mm de diámetro por rotación manual para prevenir sobrecalentamiento del tejido óseo y posterior necrosis.

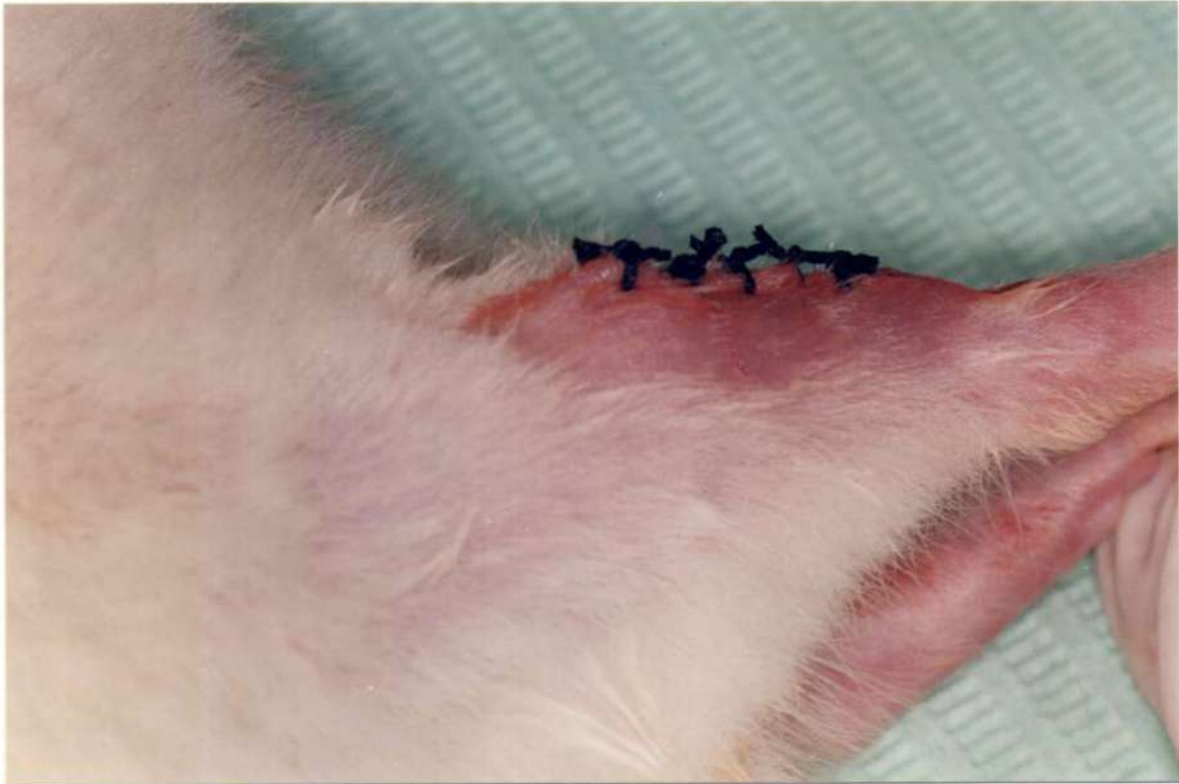
Fig. 2d: Reposición de los tejidos y realización de sutura a puntos separados.

En la tibia derecha de la rata (grupo experimental) se introdujo en la médula ósea hematopoyética un **implante laminar de titanio con corrosión por picado**. En la tibia izquierda (grupo control) se colocó un **implante laminar de titanio control** (Fig. 2c). Se procedió a realizar la sutura a puntos separados (Fig. 2d). No se administró antibióticoterapia. A los 14 días post-implante, los animales fueron sacrificados por sobredosis de éter, las tibias se resecaron, se fijaron en formol, y radiografiaron (Fig. 3).

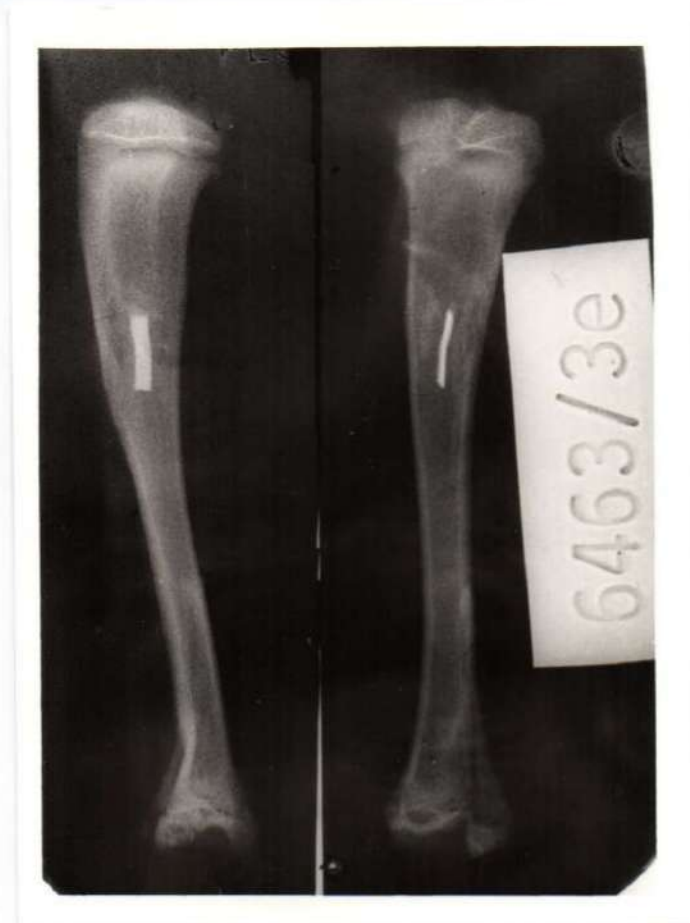
Fig. 3: Radiografía de tibia (frente y perfil) donde se observa el implante laminar de titanio en plena médula ósea hematopoyética.

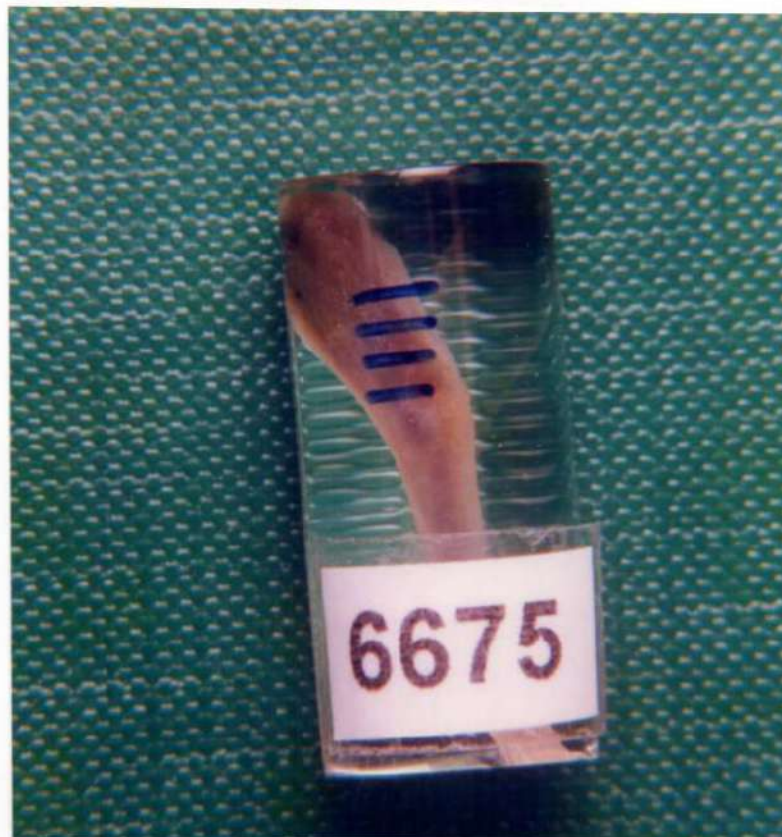
Fig. 4a: Tibia incluida en metacrilato de metilo. Las líneas indican los planos de corte para la obtención de 3 muestras para cada caso.

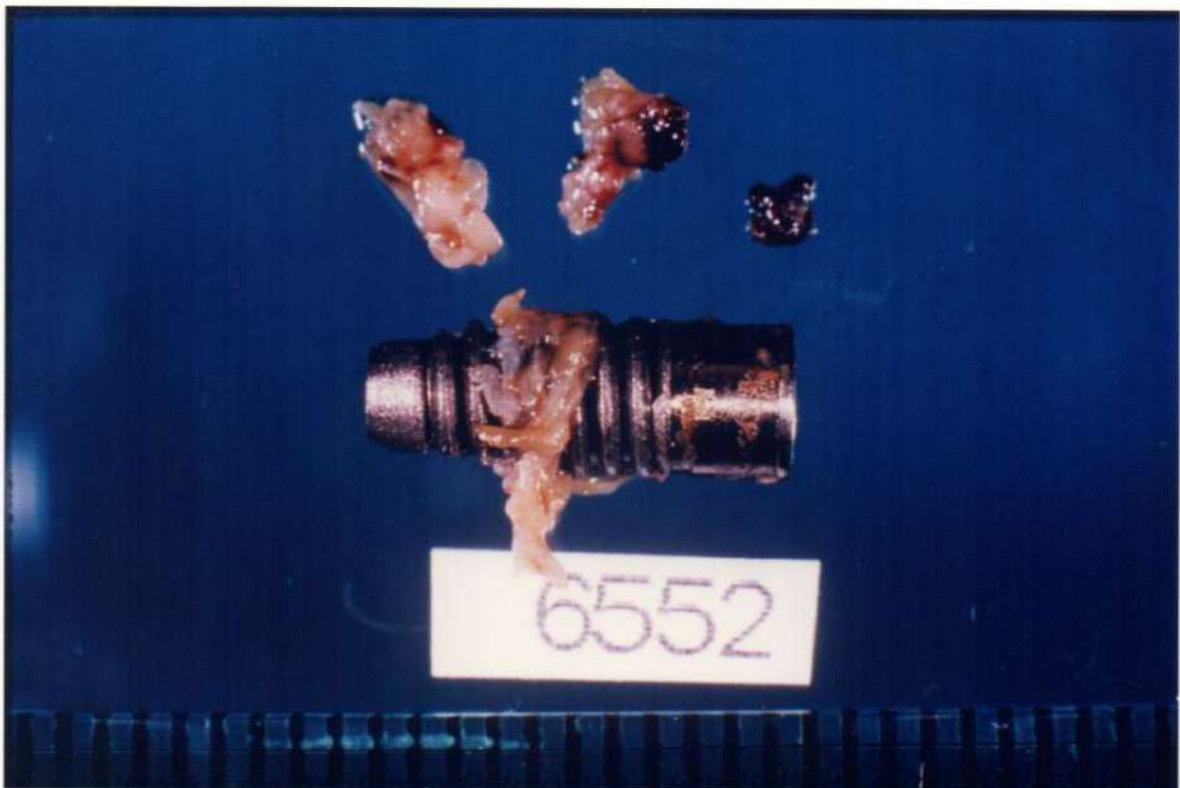
Fig. 6: Macroscopía de un implante dental fracasado donde se observa tejido blando en contacto con la superficie metálica y fragmentos obtenidos por curetaje de la lodge quirúrgica.

En este estudio fueron seleccionados 10 casos de implantes dentales fracasados por movilidad con tejido blando en contacto con la superficie (Fig.6) y en los que histológicamente se observaba la presencia de macrófagos.

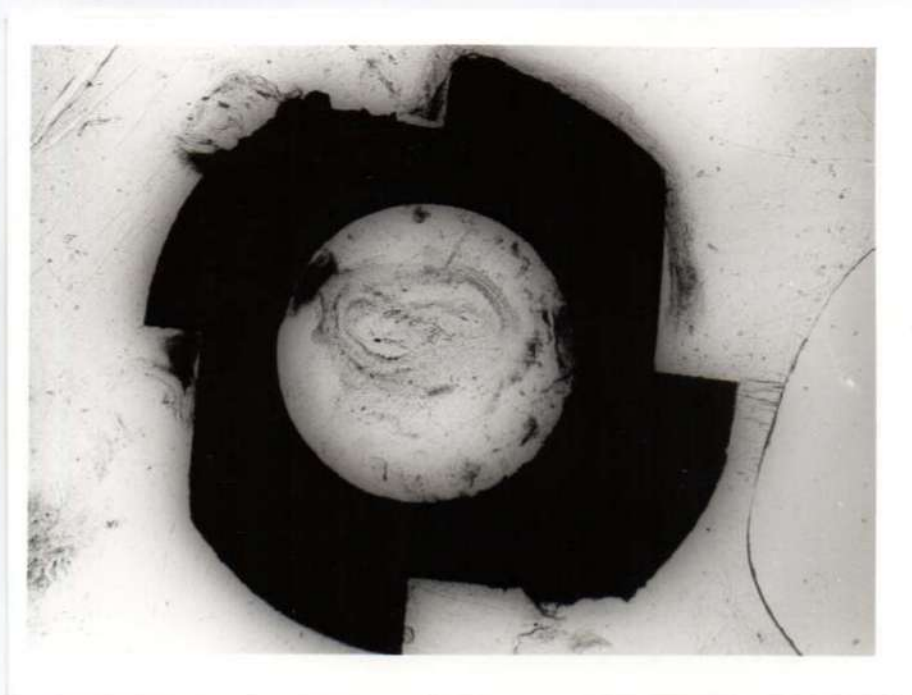
Fig. 7: Corte por desgaste de un corte transversal de un implante con tejido blando en la periferia y en la perforación central. Mag. Orig. X50.

Con los preparados histológicos (Fig. 7) se realizaron las proyecciones a una magnificación de X50, según la técnica descrita anteriormente.

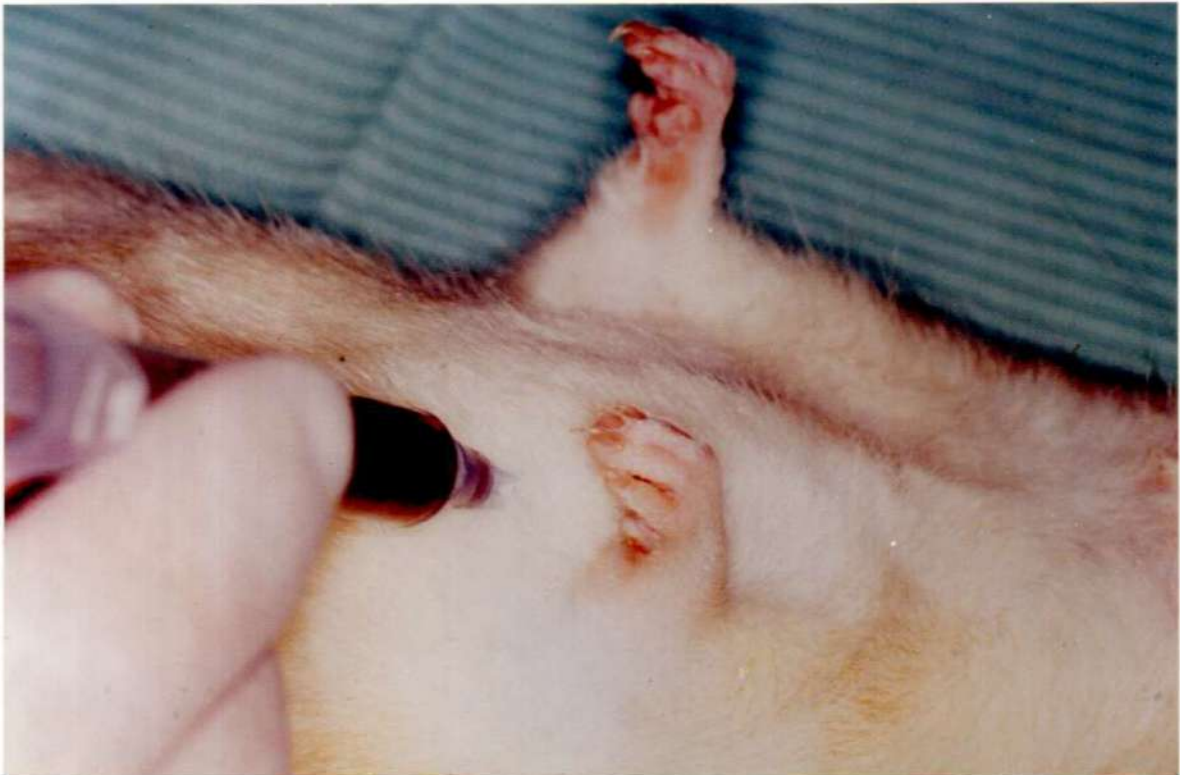
Fig. 11: Punción intracardíaca para la extracción de sangre.

El tiempo de permanencia fue de 6 meses. A los 3 y 6 meses se procedió a la obtención de sangre por punción intracardiaca con aguja 20G (Terumo – USA) y jeringa de 5 ml (Coronet – Argentina) (Fig. 11). El volumen obtenido fue de 2

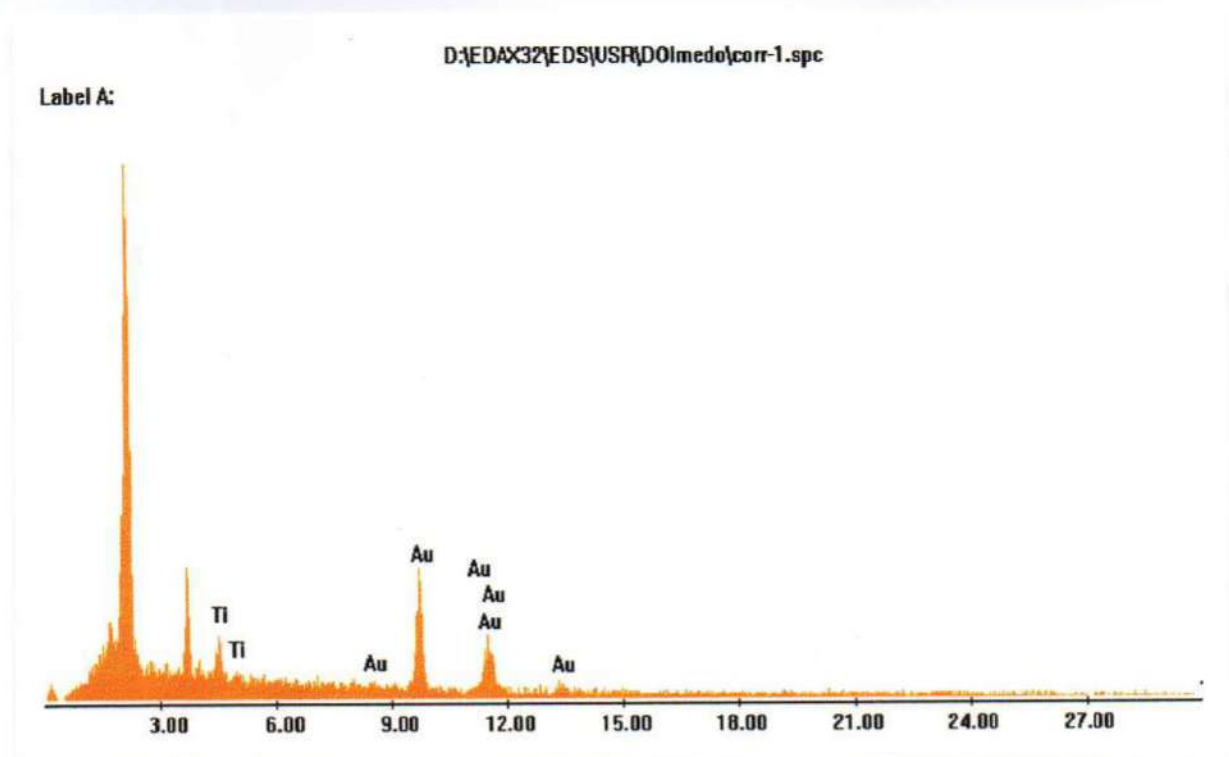
Fig. 32: Espectro resultante del análisis con EDAX donde muestra el elemento titanio en las partículas encontradas en el lecho peri-implantario.

El análisis de los productos de corrosión en el entorno peri-implantario mediante EDAX demostró la presencia de titanio, según muestra el espectro (Figs. 30,31,32).

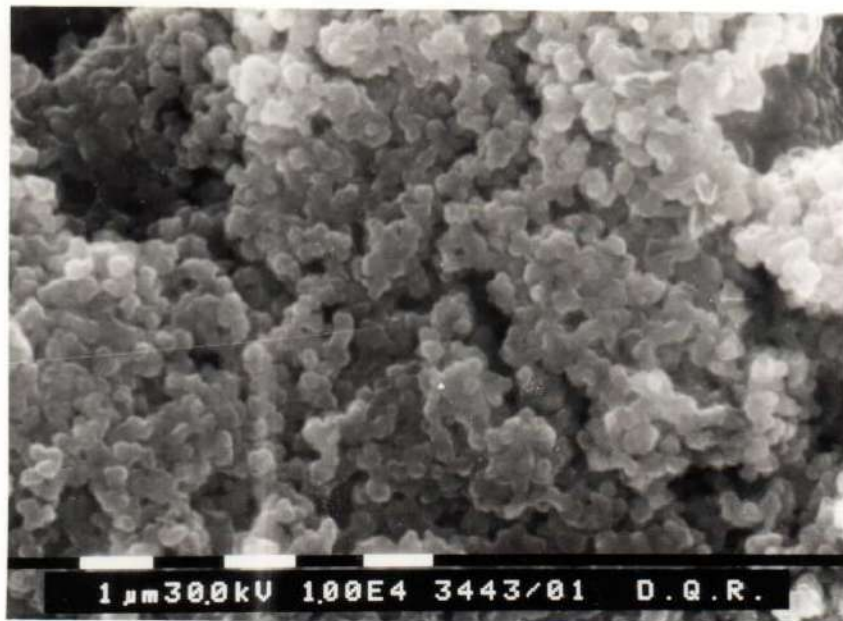
Fig. 40: Microscopía electrónica de barrido que muestra el sedimento resultante luego de la digestión enzimática con tripsina.

El estudio del sedimento obtenido luego de la digestión enzimática de los tejidos, reveló la presencia de TiO_2 (anatasa) (Figs. 40,41).
