CARRERA: INGENIERÍA CIVIL

PRÁCTICA PROFESIONAL SUPERVISADA TRABAJOS DE AGRIMENSURA

AUTOR: GALVEZ, ALEJANDRO AGUSTÍN

AÑO: 2017

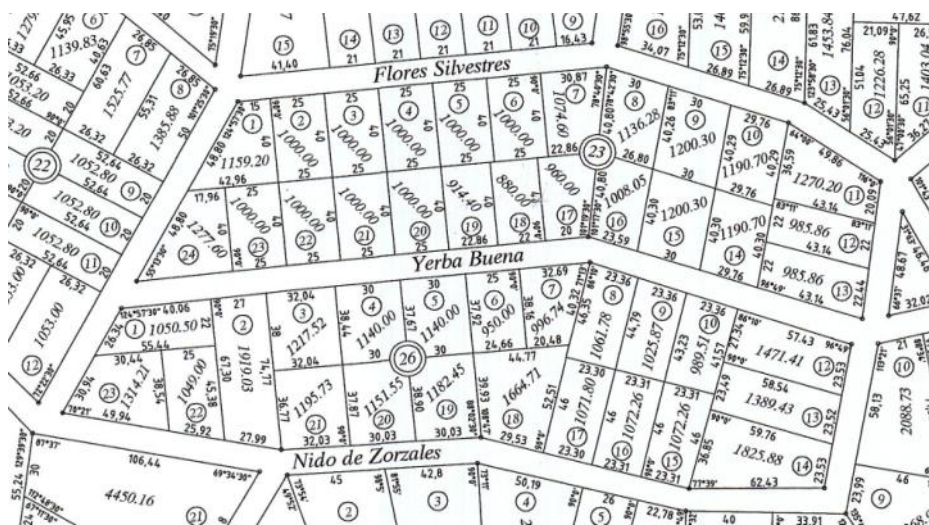
Figura 3.3: Sector del plano de loteo N-645 de Villa el Mirador del Lago San Roque en donde se ubica la manzana que comprende al lote en estudio (Manzana 23, Lote 18).

A través del plano de loteo de la Figura 3.3, se constata la ubicación del lote en la manzana (luego de haber realizado la tarea de amojonamiento) para así verificar que el mismo se encuentre bien emplazado. También se verifican las medidas del lote.

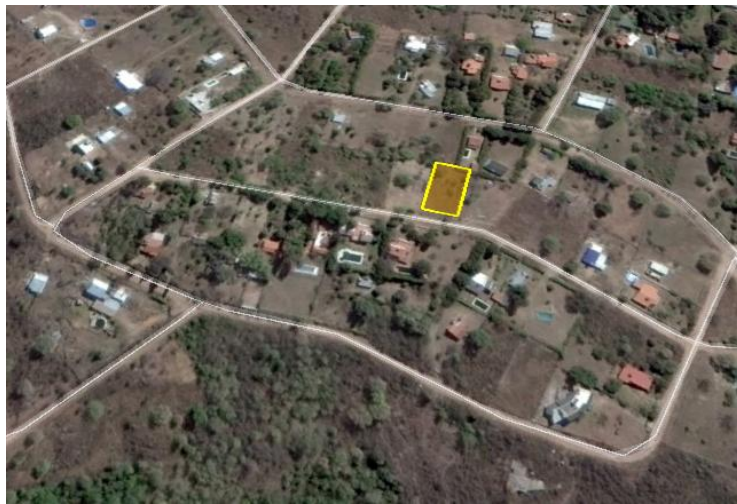
Figura 3.4: Imagen satelital con la ubicación del lote en estudio.

La tarea realizada consistió en el amojonamiento de un lote urbano (Lote 18, Manzana 23). En la Figura 3.4 se puede observar una imagen satelital con la ubicación del lote. En tanto, en la Figura 3.5 se observa el lote en estudio, dentro de la manzana con el nombre de las calles; ambas imágenes fueron obtenidas a través de la página web de Ciudadano Digital. En la Figura 3.5, también se observan, en color gris, en el interior de algunos lotes, construcciones declaradas en Catastro. El lote a amojonar, es un lote regular de 880m² de superficie, y sus dimensiones son 22m de frente, y 40m de fondo. El propietario del lote (que reside en la Ciudad Autónoma de Buenos Aires), encargó el amojonamiento ya que se encontraba iniciando los trámites para venderlo, para lo cual necesitó la garantía de que el lote que vendía era el de su propiedad.

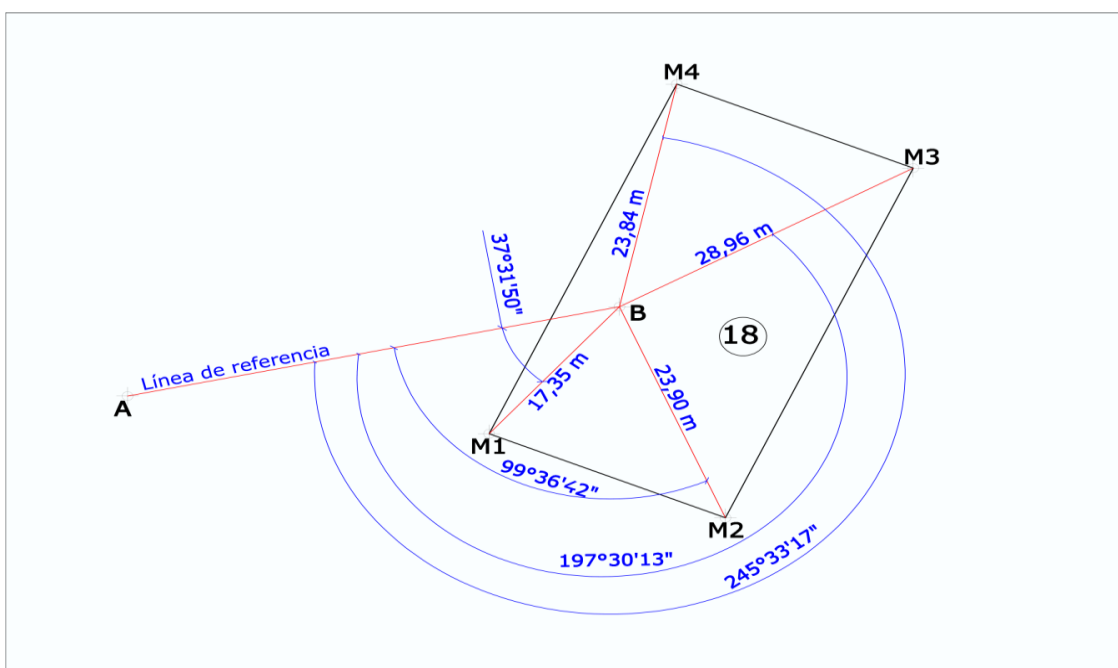
Figura 3.10: Replanteo de vértices del lote a amojonar.

La etapa final del trabajo consistió en el replanteo de los vértices del lote a amojonar, para lo cual se unieron, en CAD, con líneas desde la estación B hacia los cuatro vértices reales del lote, designados en el plano como M1, M2, M3, M4. Luego se midieron las distancias desde la estación B a dichos vértices y los ángulos entre la línea de referencia (que surge de unir la estación B y la estación A), y las cuatro líneas generadas al unir la estación B con cada uno de los vértices reales (ver Figura 3.10). Se registraron en la libreta de campaña los ángulos y las distancias medidas en CAD, para luego en campo poder replantear los vértices.

Para realizar el replanteo de los vértices del lote, se estacionó la estación total en el punto B, se puso en cero la lectura sobre el limbo del instrumento, ubicando la línea de referencia hacia el mojón correspondiente a la estación A, y luego se fue girando la estación total replanteando el ángulo correspondiente a cada vértice obtenido en gabinete, y de esta forma se obtuvo una dirección. Luego mediante un proceso de aproximaciones sucesivas, se ubicó el prisma en distintas posiciones y se fue tomando lectura de la distancia, para luego restarle o sumarle a la distancia medida con la estación total, la distancia obtenida en gabinete, para así ir alejando o acercando el prisma hasta obtener la posición exacta de ubicación de cada vértice del lote. Finalmente se materializaron los vértices del lote mediante mojones.

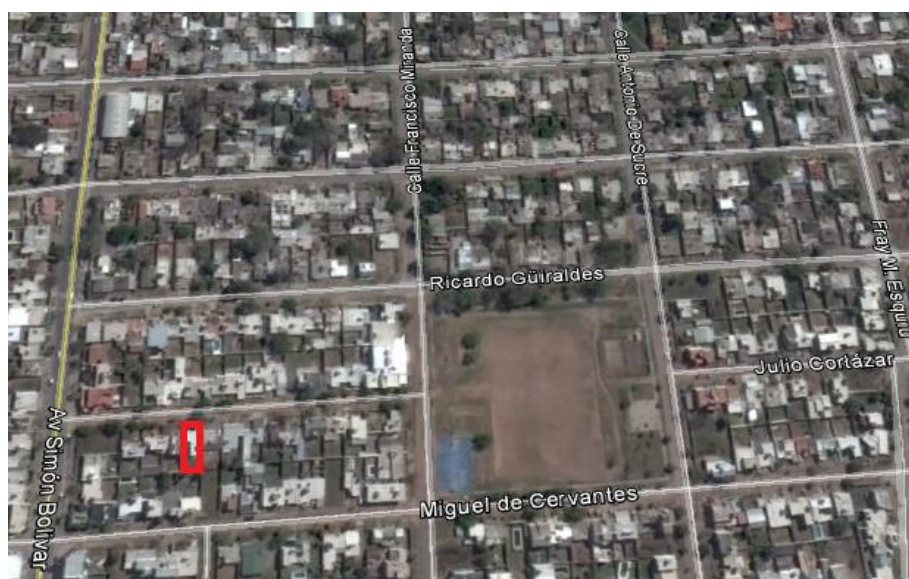
Figura 4.2: Plano de ubicación del inmueble.

El trabajo realizado, consistió en la tarea de Mensura y Subdivisión bajo el Régimen de Propiedad Horizontal de una vivienda. Como se comentó anteriormente, el lote del inmueble es el número 5 de la manzana 193. En la Figura 4.2 se puede observar el plano de ubicación del lote extraído de la página web de Ciudadano Digital. El mismo es un lote regular, de 256,4m² de superficie, siendo sus dimensiones 10 metros de frente y 25,64 metros de fondo.

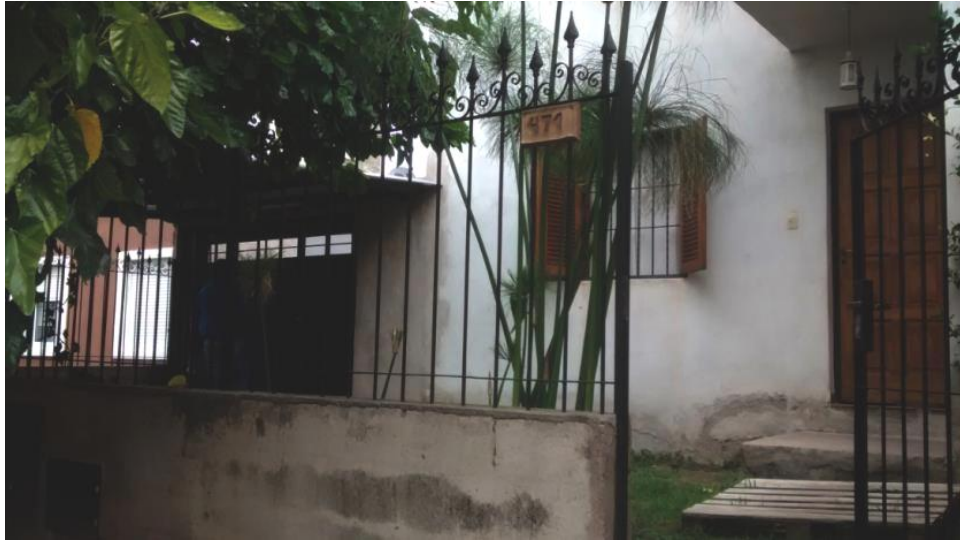
Figura 4.3 Fachada de la vivienda, donde se observa la planta baja.

Luego, se continuó con la tarea en el interior de la propiedad, comenzando por el jardín. En las Figura 4.3 y Figura 4.4, se pueden observar imágenes de la fachada del inmueble.

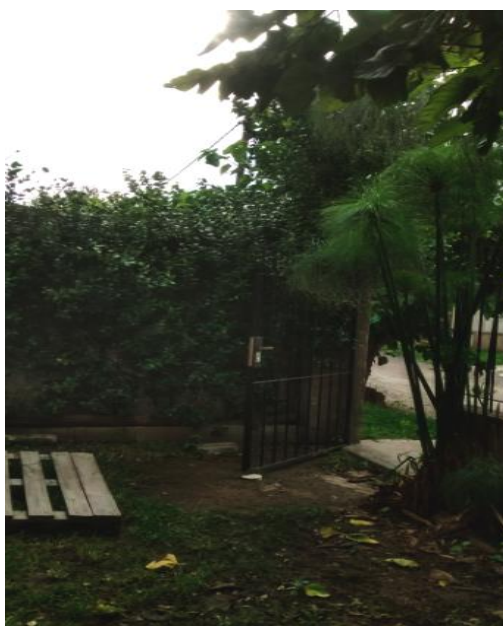
Figura 4.6: Jardín, en donde debe colocarse el muro que separe ambos ingresos..

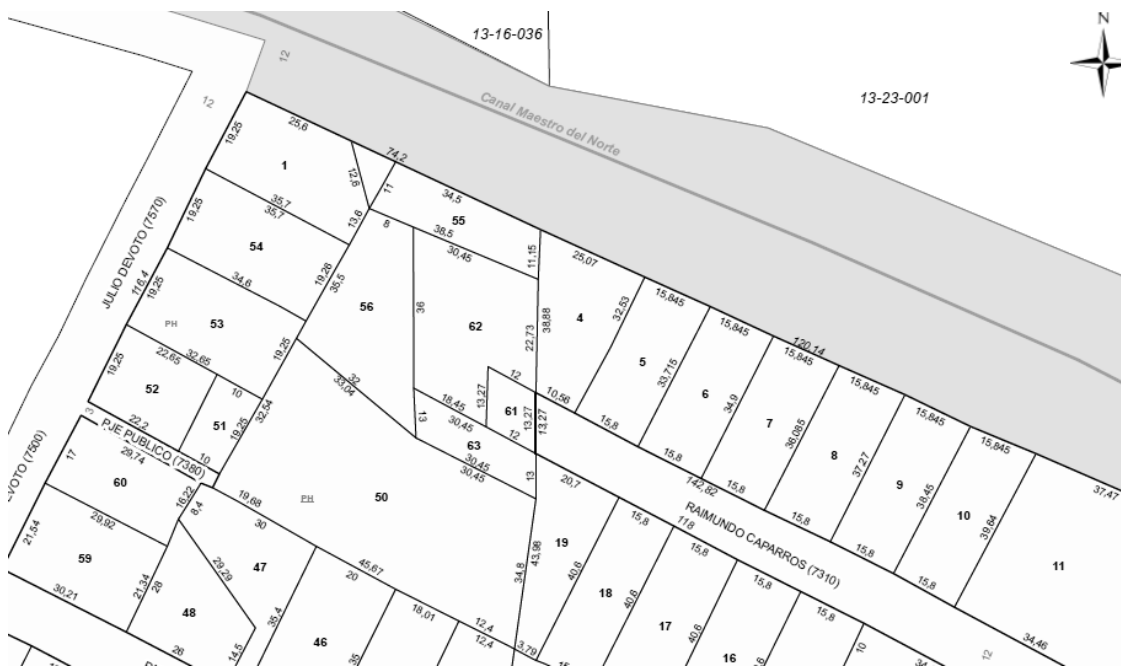
Figura 5.1: Sector del Parcelario Municipal en donde se ubica la manzana que comprende a la vivienda en estudio.

A partir de la observación de ambos planos, se pueden notar diferencias en la zona aledaña a la parcela de la vivienda en estudio. Una de las diferencias que se presentan, es respecto a la salida hacia la vía pública de la parcela 63, ya que según el Parcelario Municipal lo hace a través de la parcela 61, la cual corresponde a un pasillo tal como indica su matrícula (ver Figura 5.3). Por el contrario, en el otro plano se observa que accede directamente a la vía pública, ya que la parcela 61 es encuentra desplazada (ver Figura 5.4). No obstante, la matrícula de la parcela 63 estipula lo indicado en el Parcelario Municipal, con mayor peso legal. También hay diferencias respecto a la forma de la parcela 1, ya que según la Dirección General de Catastro de la Provincia presenta forma rectangular (ver Figura 5.5), en cambio según el Parcelario Municipal el lado Noreste presenta un chaflán (ver Figura 5.6). La interpretación pericial de la matrícula de la parcela 1, manifiesta que el espacio triangular que queda comprendido entre las parcelas 1 y 55 según el Parcelario Municipal, corresponde a parte del espacio comprendido por el Canal Maestro Norte, debido a que la matrícula especifica como lindero donde se encuentra ubicado el espacio triangular, a una acequia, por lo que se intuye que esta acequia que provenía del Canal Maestro Norte, antiguamente doblaba por el espacio triangular para luego dirigirse en forma recta hacia las demás parcelas que servía (se aclara que actualmente no existe dicha acequia).

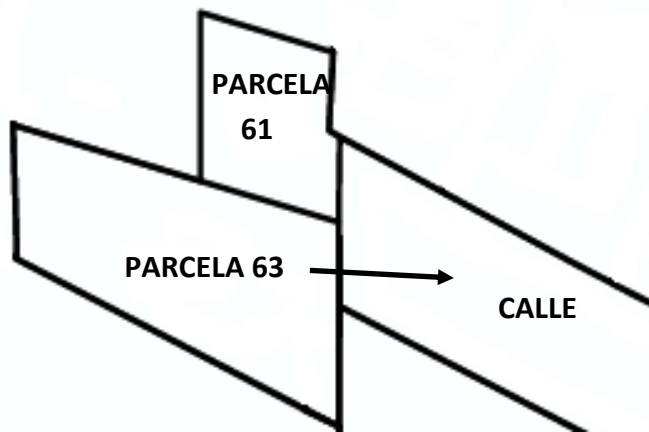
Figura 5.4: Salida de la parcela 63 según la Dirección General de Catastro de la Provincia.

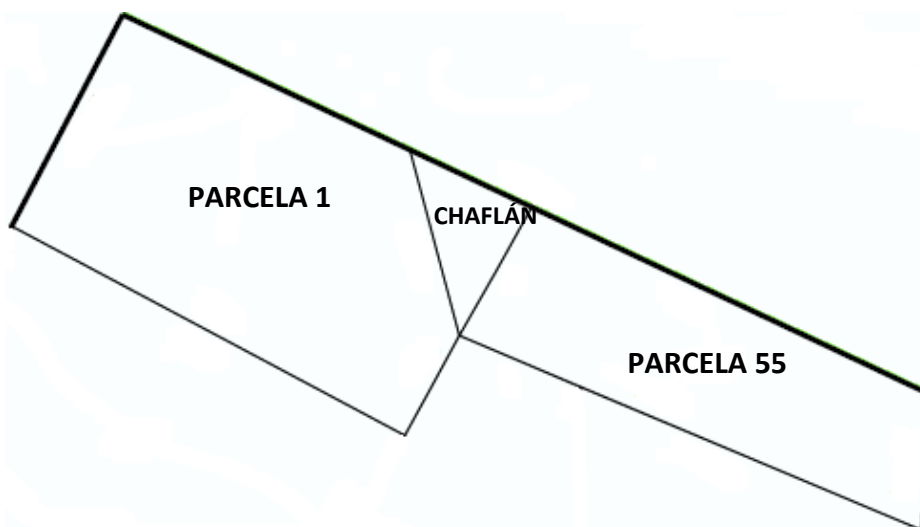
Figura 5.6: Forma de la parcela 1 según el Parcelario Municipal.

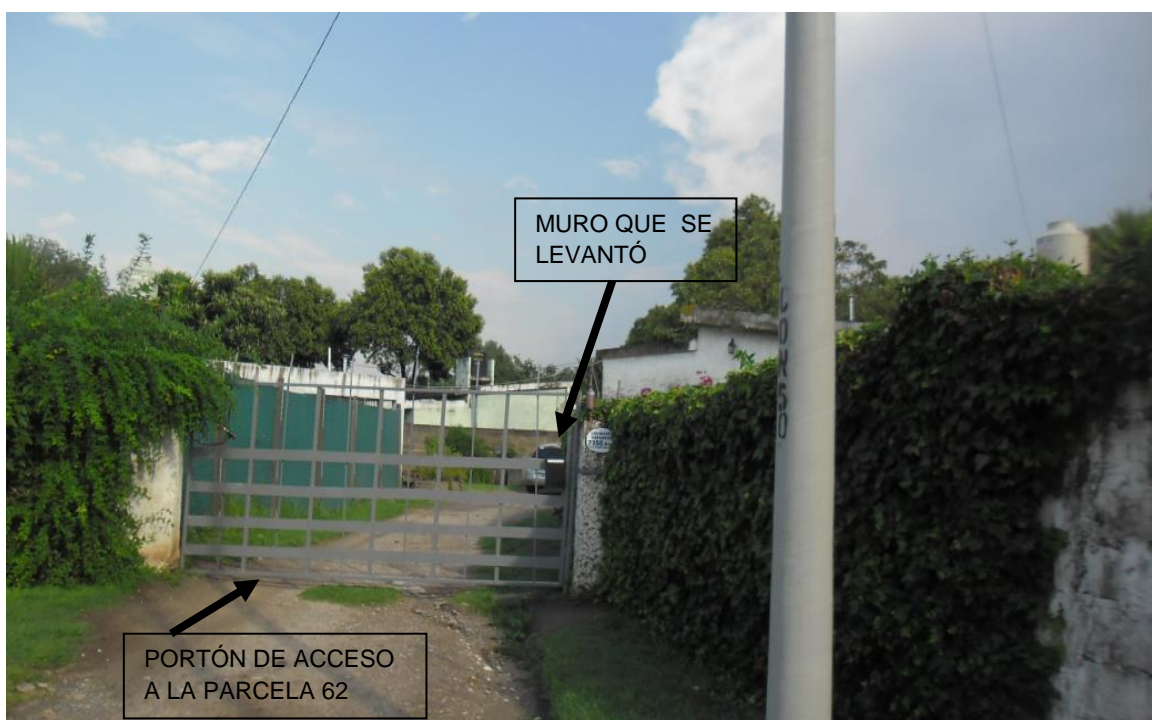
En la Figura 5.8 se puede observar el portón mencionado anteriormente que separa la parcela 62 de la 61 (pasillo). Además al fondo de la imagen, se puede apreciar el muro que se levantó. Por su parte, en la Figura 5.9 se muestra la parcela 63 y el portón de acceso a la parcela 62.

Figura 5.8: Portón de acceso que separa la parcela 61 (pasillo) de la parcela 62. Al fondo se puede observar el muro que separa la parcela 62 de la 56.

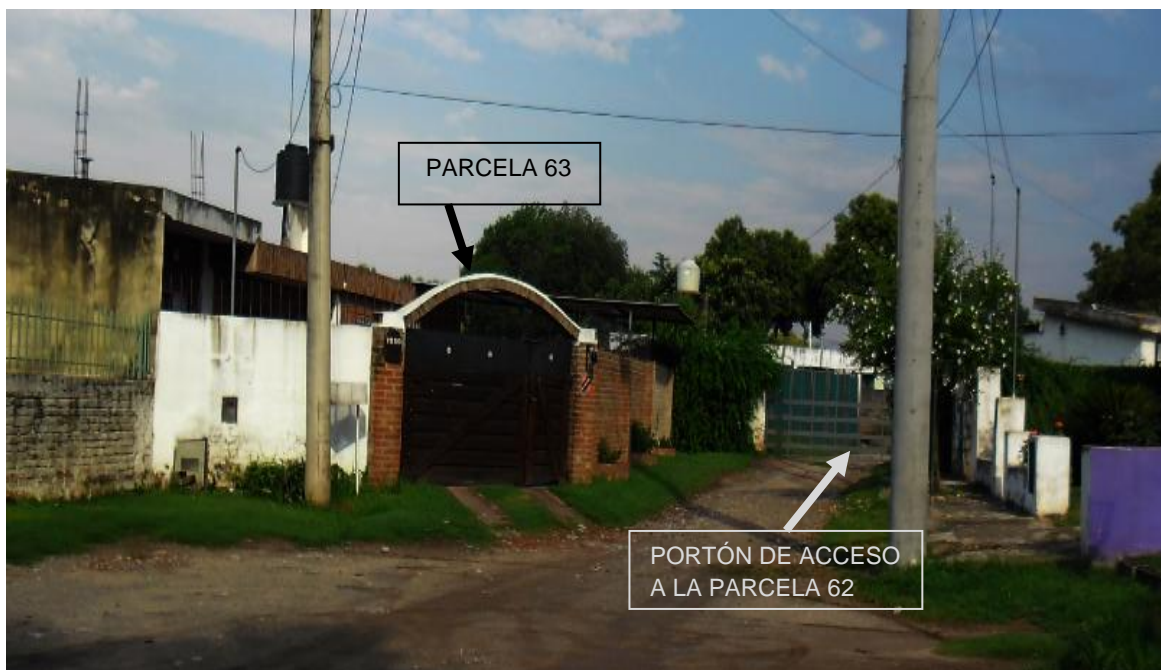
Figura 5.9: Parcela 63 y portón de acceso a parcela 62.

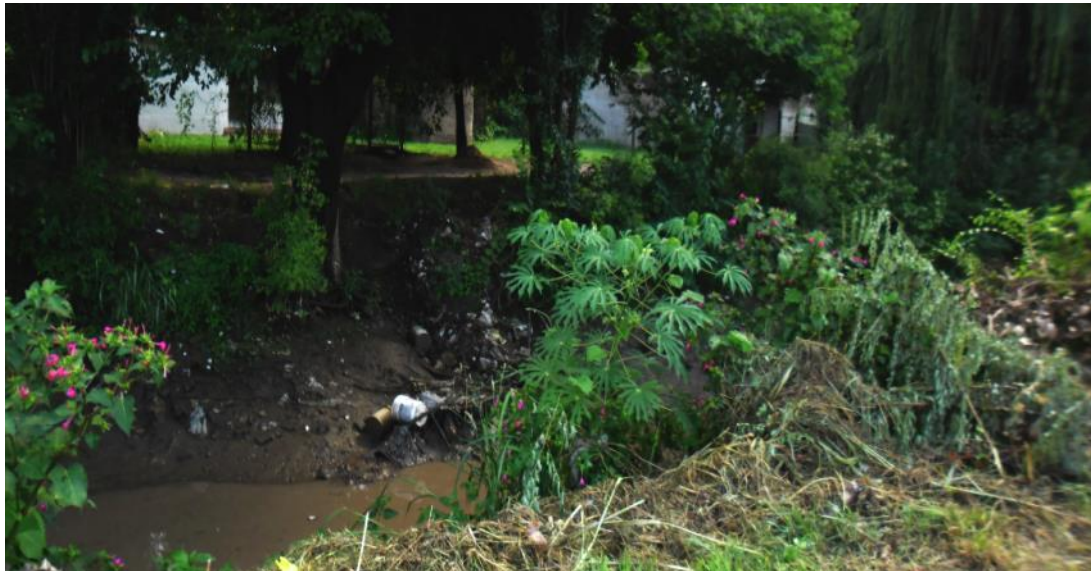
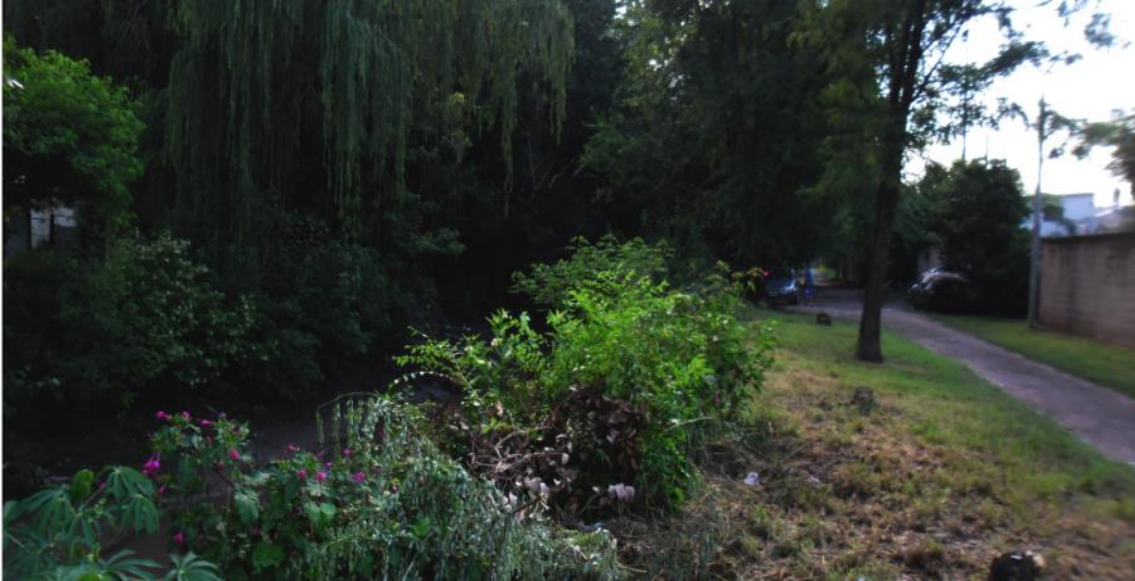
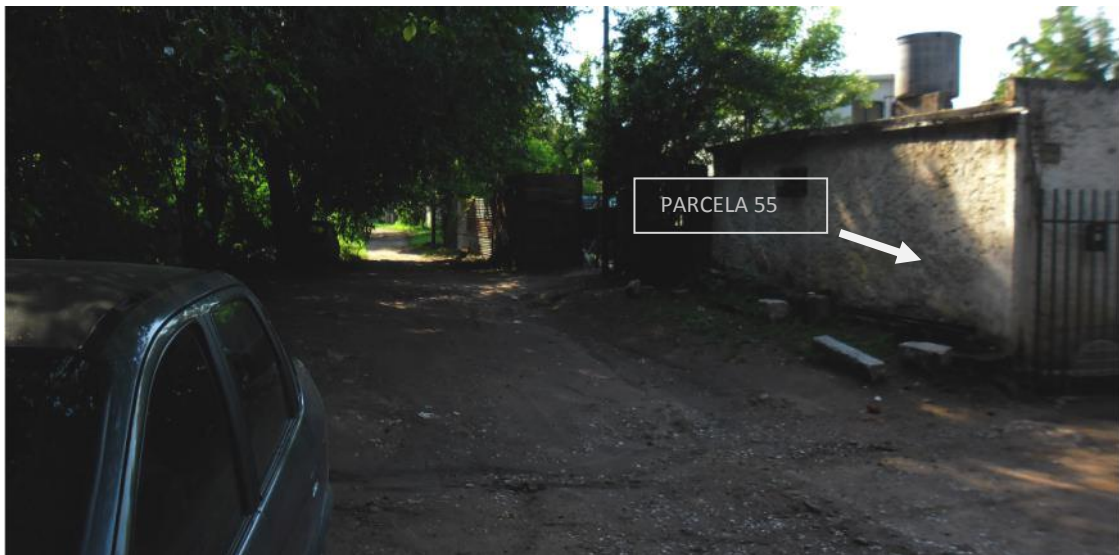
En la Figura 5.10, 5.11, y 5.12, se puede observar el Canal Maestro Norte, junto con el espacio contiguo que es utilizado como calle con vehículos circulando.

Figura 5.10: Canal Maestro Norte.

Figura 5.11: Canal Maestro Norte y espacio utilizado como calle.

Figura 5.12: Espacio utilizado como calle al frente del Canal Maestro Norte y vivienda de la parcela 55.

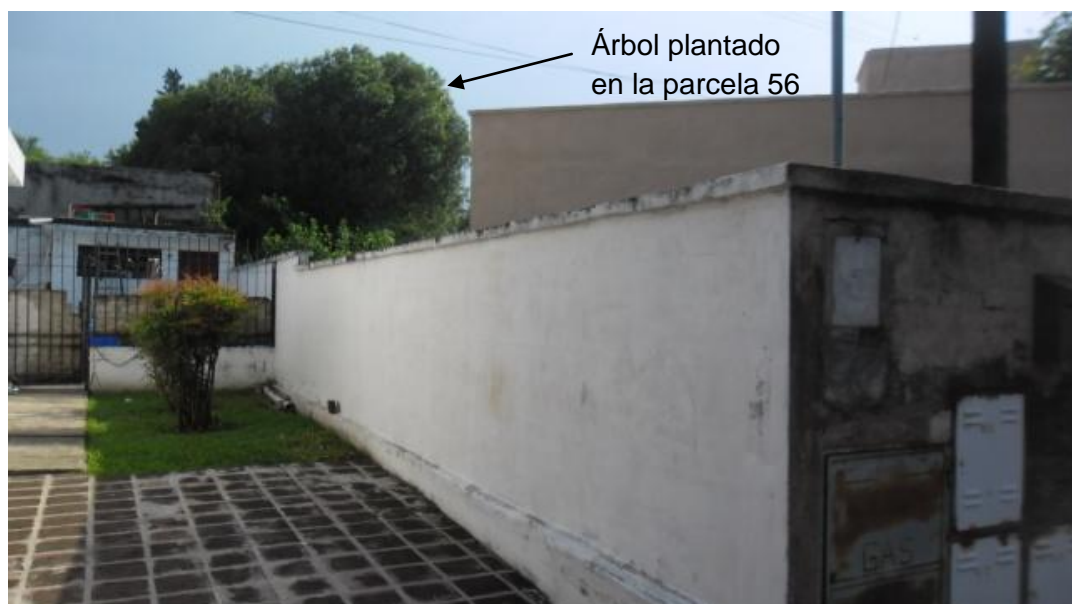
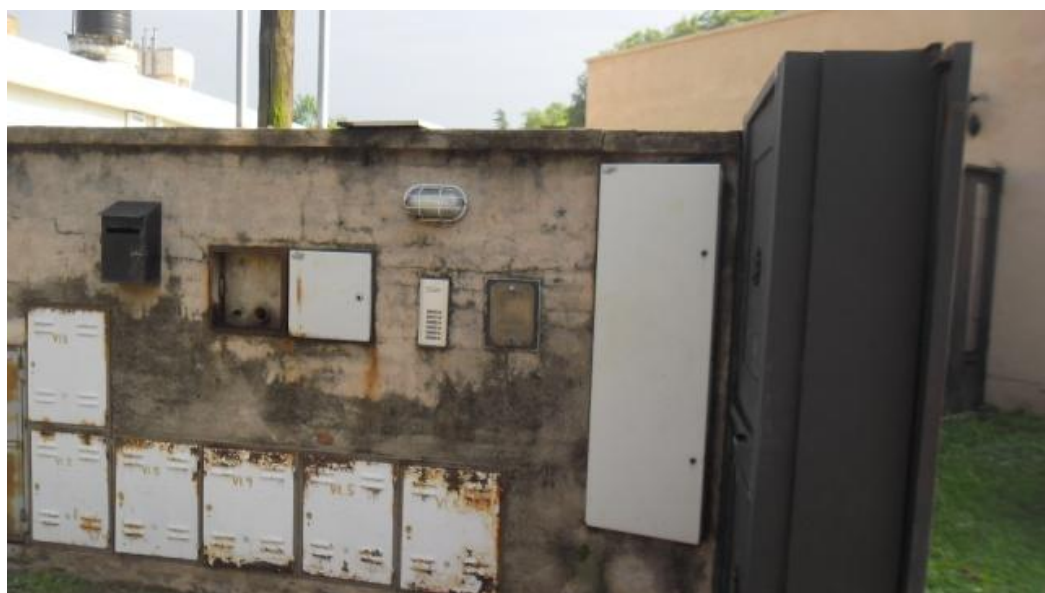
- 3- La posibilidad de acceder a la vía pública a través de la parcela 50, no es operativa ya que en el recorrido se encuentran medidores de gas de los departamentos de dicha propiedad (ver Figura 5.13 y 5.14).

Figura 5.13: Medidores de gas que impiden el paso hacia la parcela 56.

Figura 5.14: Medidores de gas que impiden el paso hacia la parcela 56.

- 5- Queda entonces como única alternativa, la accesibilidad a través de una **servidumbre de paso forzosa** por la parcela 62 y 61 (pasillo), que permita llegar a la vía pública. Debe ser la más parecida a lo que era en el **uso y costumbre** al que estaba habituada la familia de Delia Antonia AUSSELLO, permitiendo la entrada de personas y de un vehículo de porte mediano, por lo que se propone que sea de un ancho de 2,30 metros.

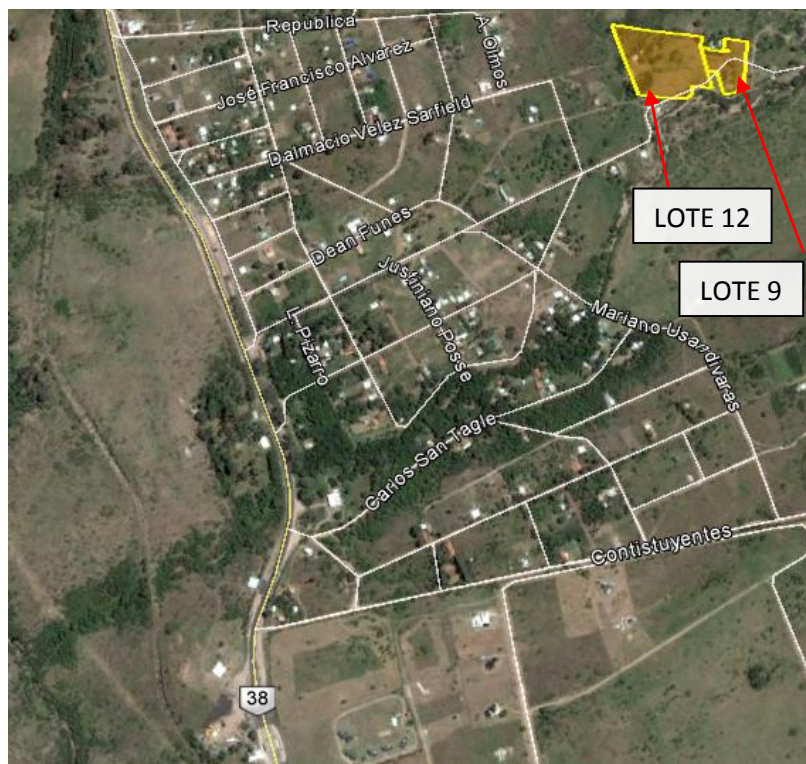
Figura 6.1: Imagen satelital con la ubicación del lote 12 y 9.

El trabajo comenzó a desarrollarse a partir de la nomenclatura catastral del lote, proporcionada por el cliente. A partir de la misma, se ingresó a la página web de Catastro-Sistema de Información Territorial (SIT) y se obtuvo el reporte de cuenta del lote. El lote es el número 12 de la manzana I Prima. También de la página web de Catastro, se obtuvo la ubicación del lote en Google Earth, útil para llegar a su emplazamiento (ver Figura 6.1). En la Figura anterior se señaló también al lote 9 por motivos que se explicarán más adelante.

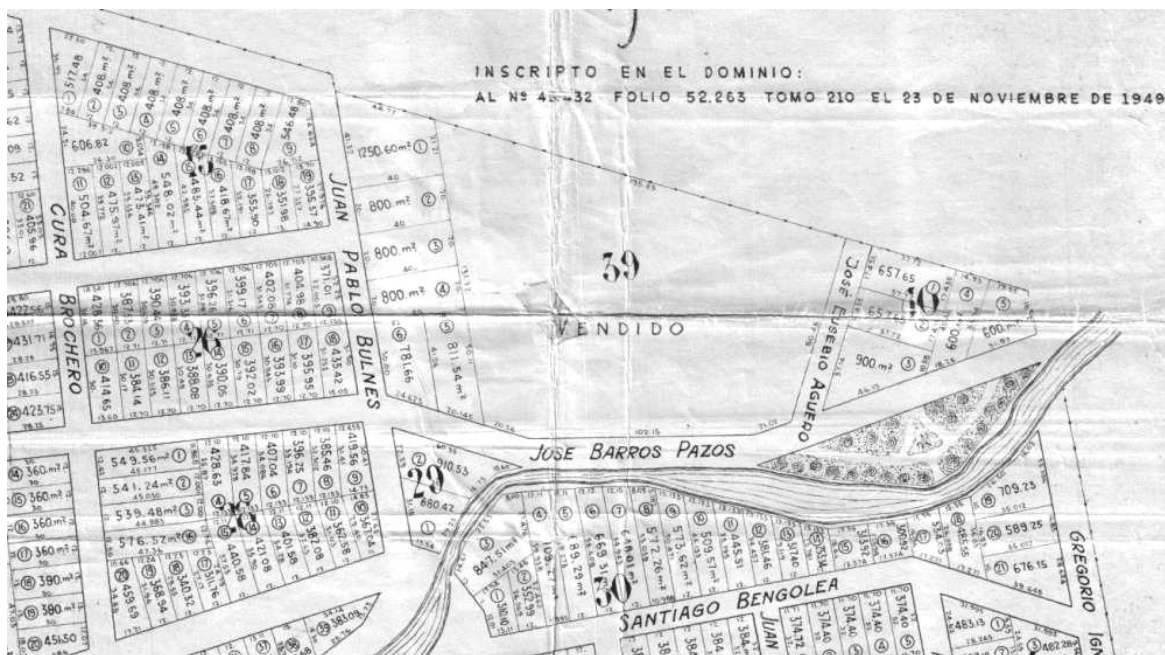
Figura 6.2: Sector del plano de loteo N 1384 en donde se ubica la Manzana 39 que comprende al lote en estudio.

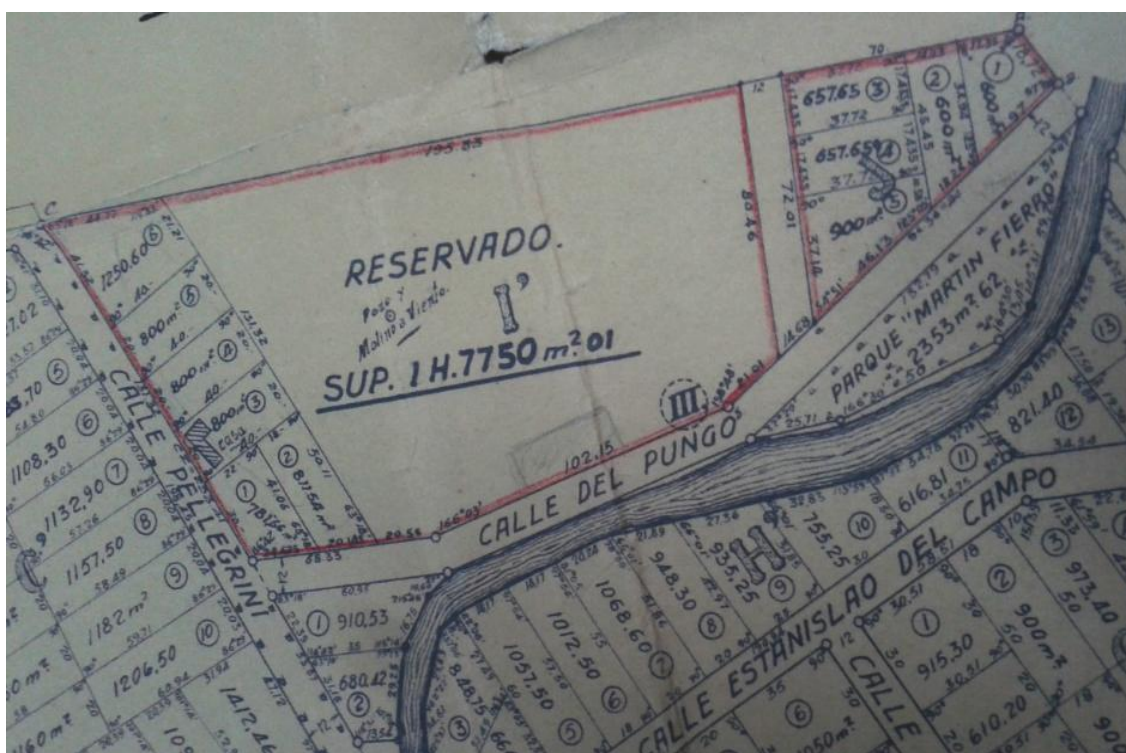
Figura 6.4: Sector del plano de loteo N 1035 donde se ubica la Manzana I Prima y J Prima.

manzana donde se encuentra la parcela en estudio. En la figura anterior, se puede apreciar el nombre que tenían antiguamente las calles, que concuerda con lo estipulado en las matrículas. Además en la Figura 6.4, están las Manzanas I Prima y J Prima, la palabra “Reservado” con la superficie de 17750,01m²; las medidas angulares de las manzanas y parcelas, entre otras cosas. Se destaca la importancia de contar con las medidas angulares, debido a que las mismas resultan de gran utilidad al momento de dibujar el plano de loteo, para luego hacer la superposición con lo relevado en campo (esto se explicará en detalle más adelante). Las medidas lineales de la Manzana I Prima presentes en el plano de loteo N 1035, al igual que las superficies de los lotes 1 al 6, coinciden con las indicadas en el plano de loteo N 1384. Mientras que no coinciden, el orden de los lotes de la Manzana J Prima.

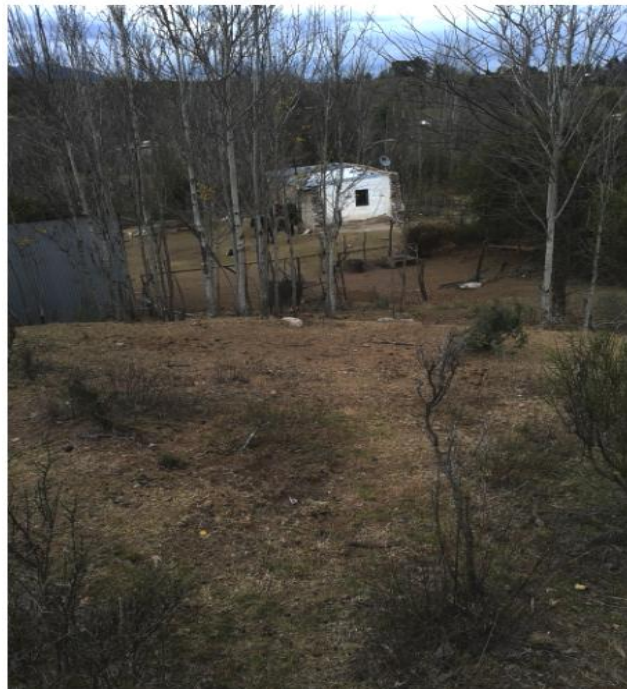
Figura 6.9: Casa y galpón vistos desde el cerro.

En relación a la topografía de la parcela, existe un pequeño cerro en el extremo Nor-Oeste (ver Figura 6.9), mientras que en líneas generales el resto del terreno es bastante plano, con la salvedad que la parte ubicada en el costado Este (corresponde aproximadamente al sector que figura erróneamente como parcela 9 en la Plancheta Catastral), se encuentra sobreelevado alrededor de 1m conservando también la planitud (ver Figura 6.10).

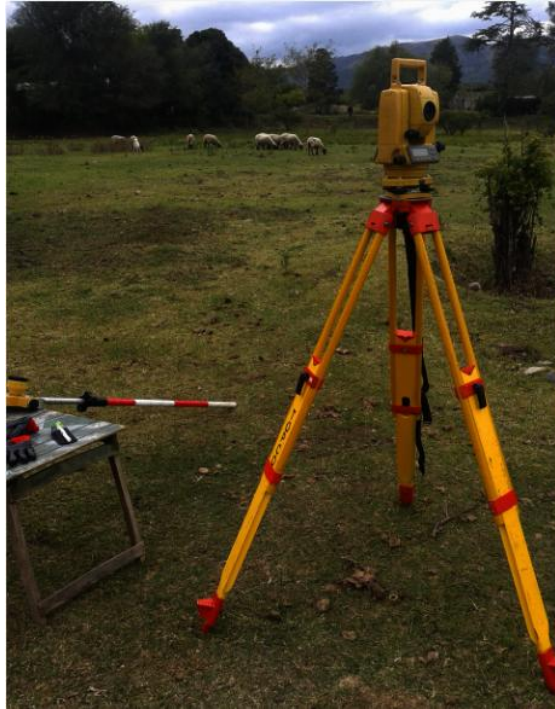
Figura 6.11: Estación total en la estación A del polígono geométrico de apoyo.

Luego se continuó realizando un relevamiento de la zona utilizando la estación total, siguiendo el procedimiento indicado en el Capítulo 3 de este informe. En el ANEXO N 22° se presentan las estaciones utilizadas, los puntos que se relevaron tanto de los alambrados existentes en la manzana en estudio como en otras manzanas, las construcciones existentes en la parcela en estudio, la casa vecina (el motivo de esto se explicará más adelante), etc. Se aclara que en las parcelas vecinas se colocaron los números de manzanas según estipula el SIT. El chiquero se relevó ya que su alambrado demarca el límite entre la parte plana de la parcela y el sector donde empieza a existir pendiente por la presencia del cerro. Se hace notar, que durante el relevamiento resultó evidente que el alambrado Sud de la parcela 12, no coincidía con lo indicado en los planos de loteo N 1384 y N 1035. En relación a esto último, se menciona que se relevó de forma aproximada el borde de la barranca del arroyo colindante con la calle José Barros Pazos. En la Figura 6.11 se puede observar la estación total, en la estación A del polígono geométrico de apoyo y en la Figura 6.12 la barranca observada desde el arroyo.

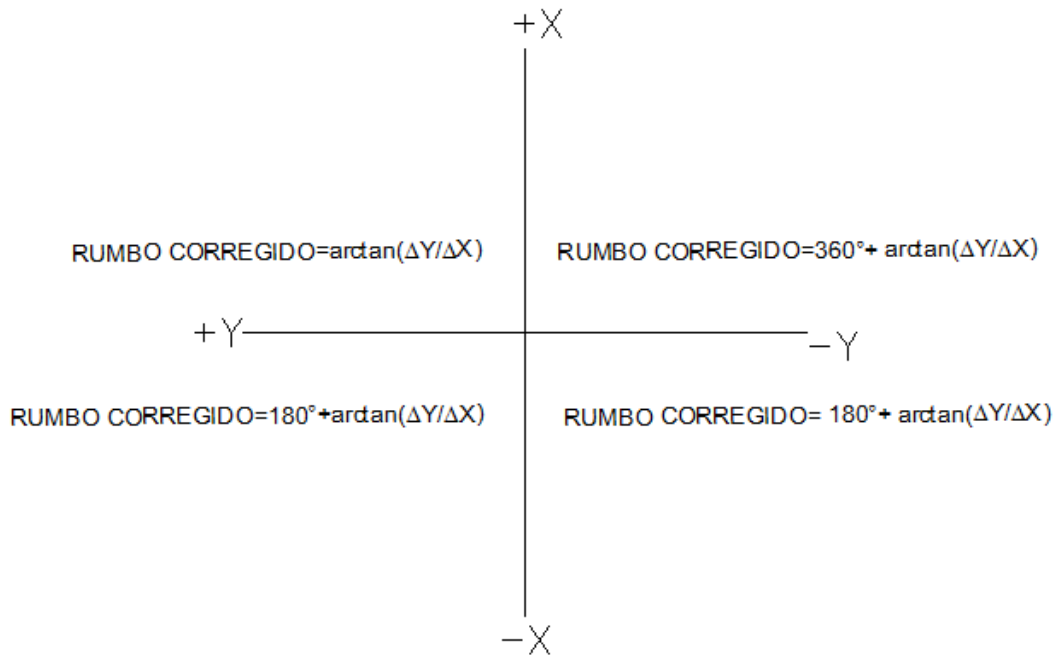
Figura 6.14: Sistema de ejes de referencia utilizado y fórmulas para calcular el rumbo corregido.

El **rumbo corregido** se calcula en función del cuadrante en que se ubica la línea de la que se quiere obtener el rumbo. En la Figura 6.14 se presenta el sistema de ejes de referencias empleado y las expresiones que corresponden a cada cuadrante. Los ejes de referencia se colocaron de esta forma, ya que el rumbo de la línea AB respecto de la línea de referencia A0 medido durante la tarea de relevamiento, fue en sentido antihorario (ver Figura 6.13).
