**La imagen térmica  
en el análisis de la eficiencia energética de la arquitectura.  
Aplicaciones en docencia universitaria**

Viviana Riondet, Alicia Rivoira, Marcela Palacios, Marcelo Lambertucci,  
Alejandro Asbert, Gastón Di Forte

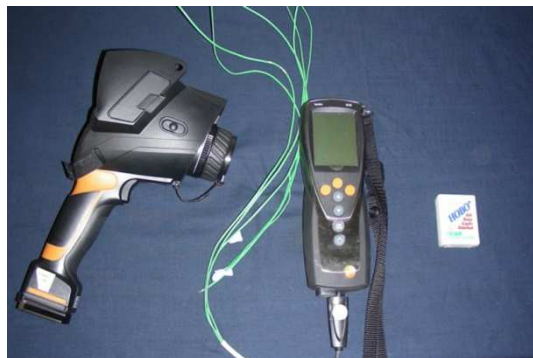
Figura 1

Equipo utilizado: (Fig. 1)

- Cámara termográfica TESTO 875-1.

*Cámara termográfica. Termohigrómetro con sonda de temperatura. Registrador de datos*
