INFORME TÉCNICO FINAL

PRÁCTICA SUPERVISADA

*Proyecto y ejecución de repavimentación de casco céntrico en
la ciudad de Villa Allende*

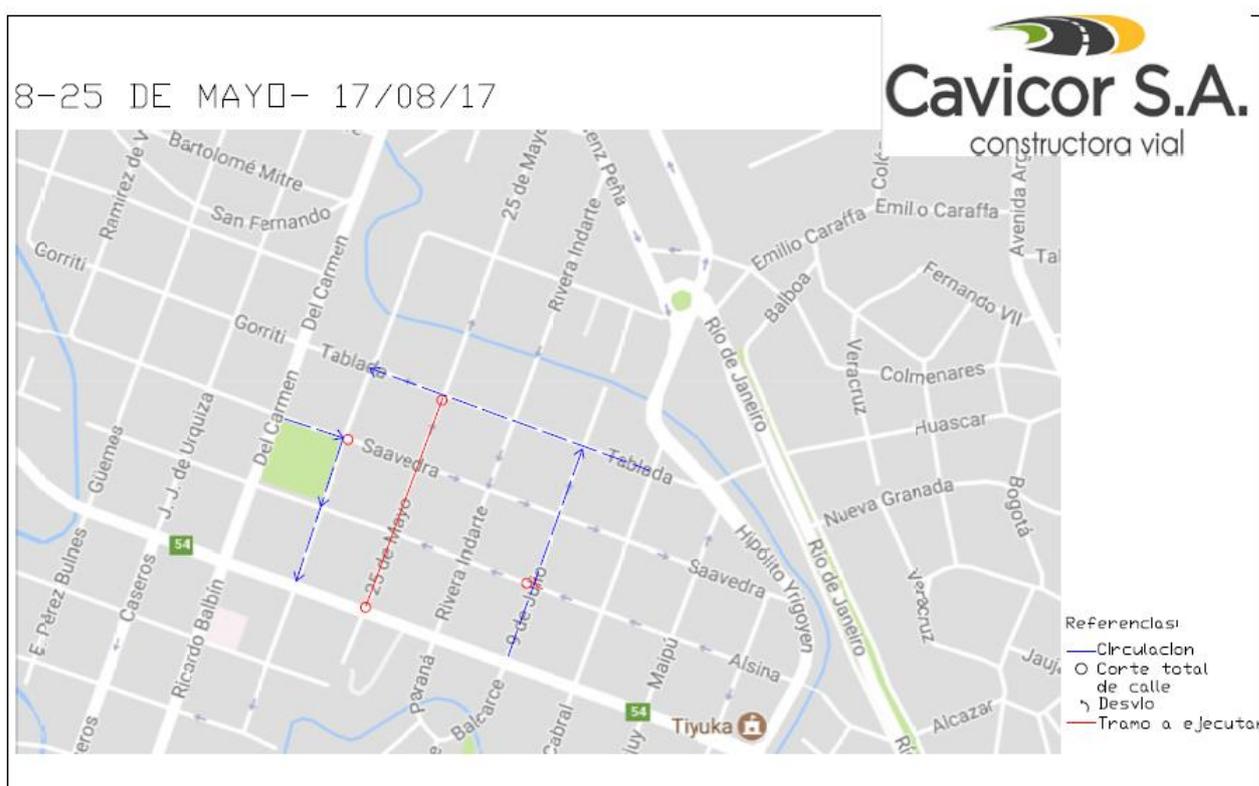
Figura 2. Plano de desvíos elaborado por el alumno

Para la carpeta asfáltica, se debieron programar los desvíos correspondientes para tener la totalidad de la vía libre de vehículos el día a intervenir en el pavimento. Para ello, se elaboró un plano por cada calle a realizar con los cierres totales de calzada y los desvíos correspondientes (ver Figura 2).

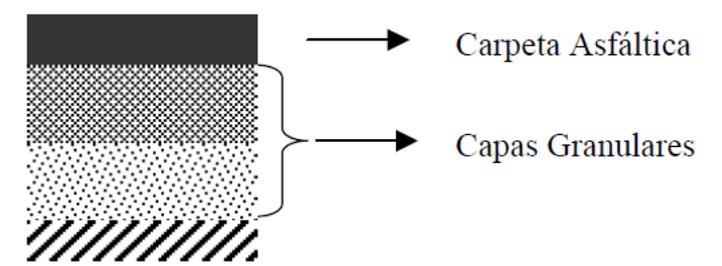
Figura 3. Estructura granular con carpeta asfáltica. Fuente: Dirección de Vialidad, Chile.

El pavimento flexible más utilizado y el existente en la presente obra es el convencional, formado por las siguientes capas:

- Carpeta de asfáltica: Es la capa de menor espesor del paquete y sirve de soporte a las cargas de tránsito.
- Base granular: materiales de un valor soporte o CBR (California Bearing Ratio) entre 80 y 100 %.
- Subbase granular: debido a que las tensiones van disminuyendo en altura, el CBR para esta capa debe ser aproximadamente mayor a 40 %.
- Subrasante: posee baja capacidad de soporte, con valores soporte de 20 %.

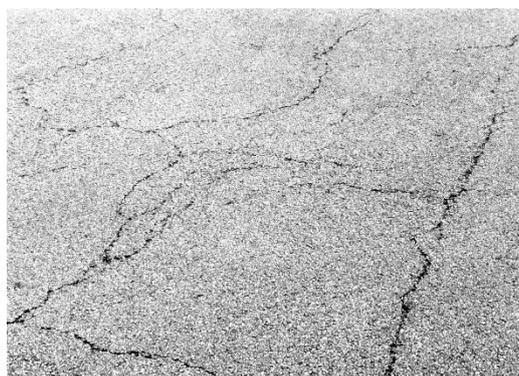
Figura 4. Rotura en bloques. Fuente: Asphalt Institute.

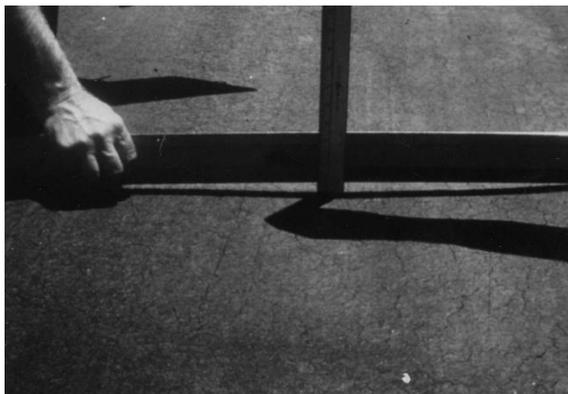
Figura 5. Ahuellamiento en el pavimento. Fuente Asphalt Institute

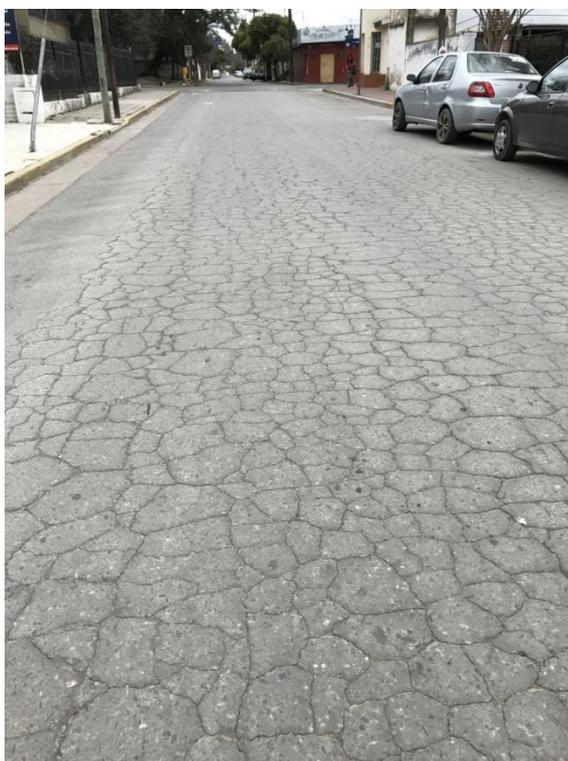
Figura 6. Estado de la calle 25 de mayo previo al refuerzo. Fuente: propia.

La falla por fatiga o piel de cocodrilo antes descrita fue la que se observó con más frecuencia en las arterias variando en magnitud.

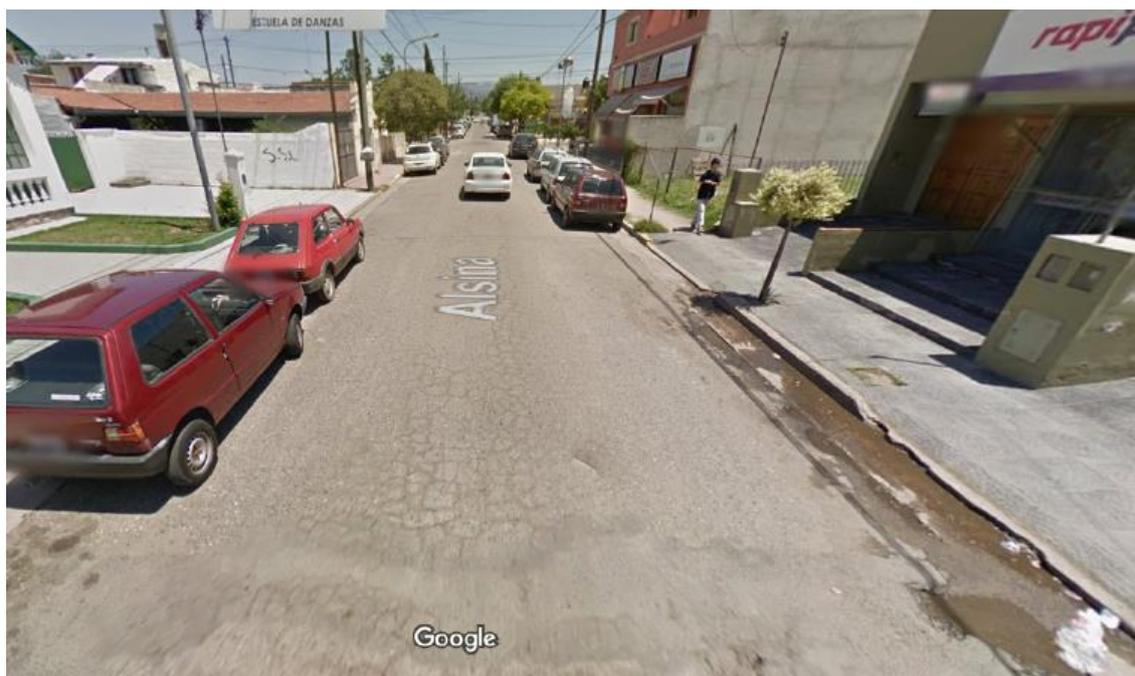
Figura 7. Estado de calle Alsina. Fuente: *Google*, 2013.

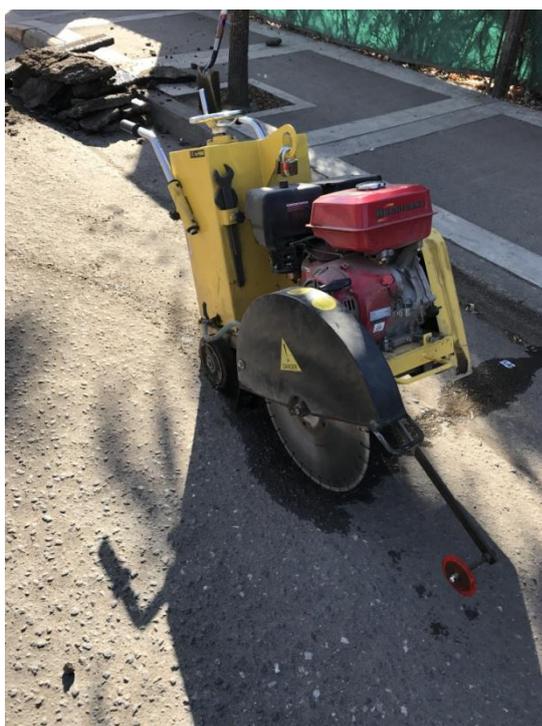
Figura 8. Aserradora de pavimento marca Honda. Fuente: Propia.

Se cortaron las áreas definidas, mediante una aserradora Honda con un disco de corte de 450 mm, donde se cortó el pavimento para su posterior retiro y se limpió las zonas para dejar la base libre de material suspendido.

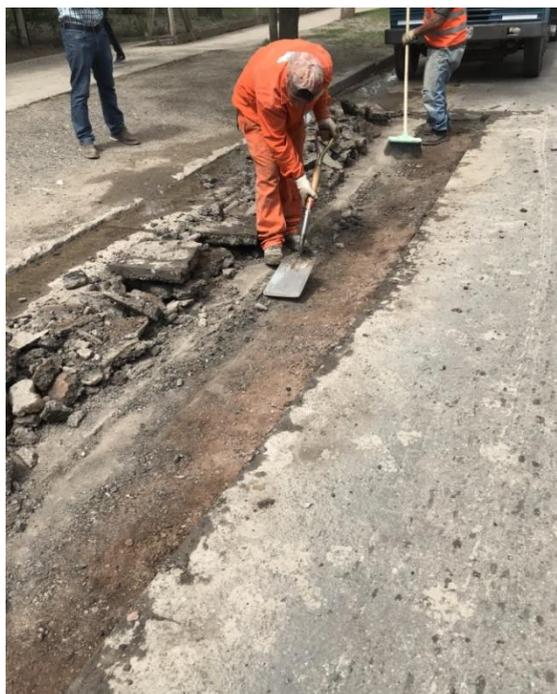
Figura 9. Retiro de material y limpieza. Fuente: propia.

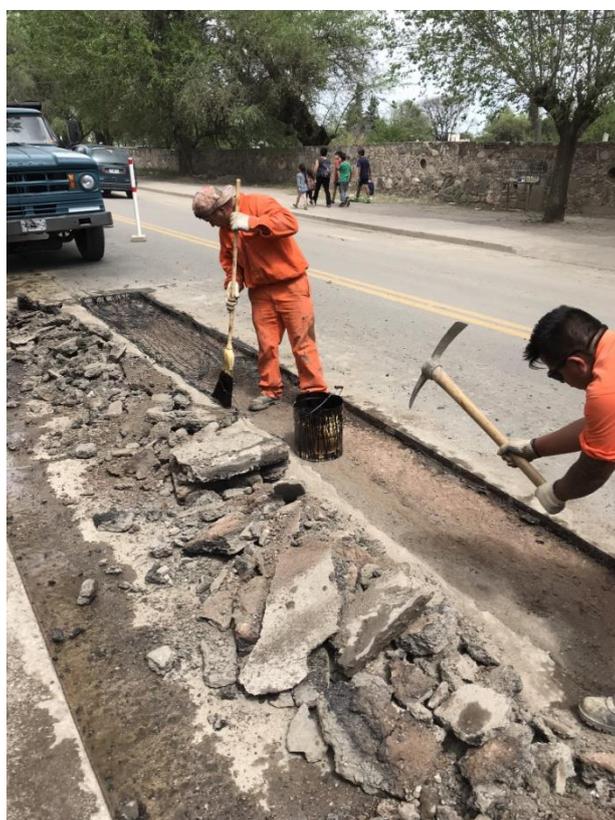
Figura 10. Regado con emulsión. Fuente: propia.

Se coloca emulsión asfáltica para lograr una adherencia entre la mezcla asfáltica existente y la base. Se debe regar uniformemente para tener un buen funcionamiento de la emulsión en todo el bache.

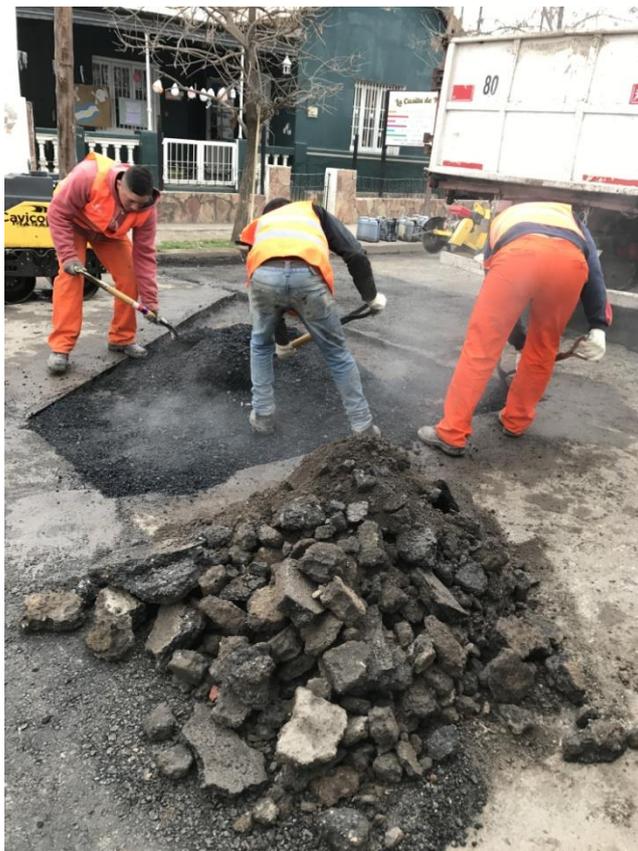
Figura 11. Descarga de mezcla asfáltica y esparcimiento. Fuente: propia.

Una vez regado, se procedió a descargar la mezcla asfáltica en caliente transportada por un camión volcador. Este camión estaba provisto por una lona que cubre toda la caja del camión, para evitar así el enfriamiento del material. Esto es muy importante, ya que estos bacheos se ejecutaron en tiempo invernal donde la mezcla pierde temperatura rápidamente y no puede ser colocada si no se puede lograr una buena compactación. Una vez descargado el material, se lo esparció con la ayuda de palas y se rastrilló para lograr una superficie regular y nivelada, con el retiro del material grueso que quedaba superficialmente.

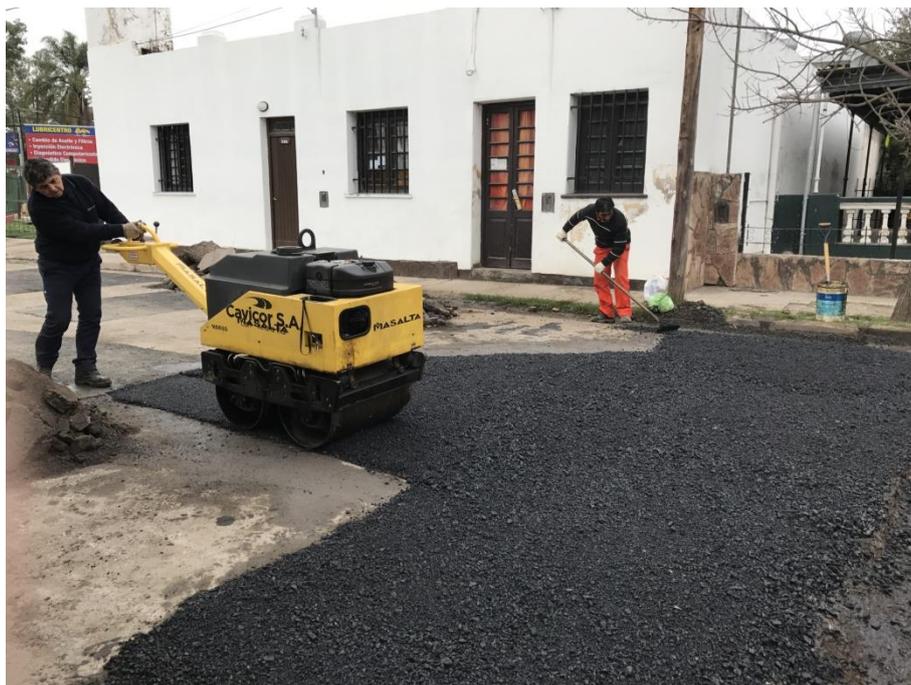
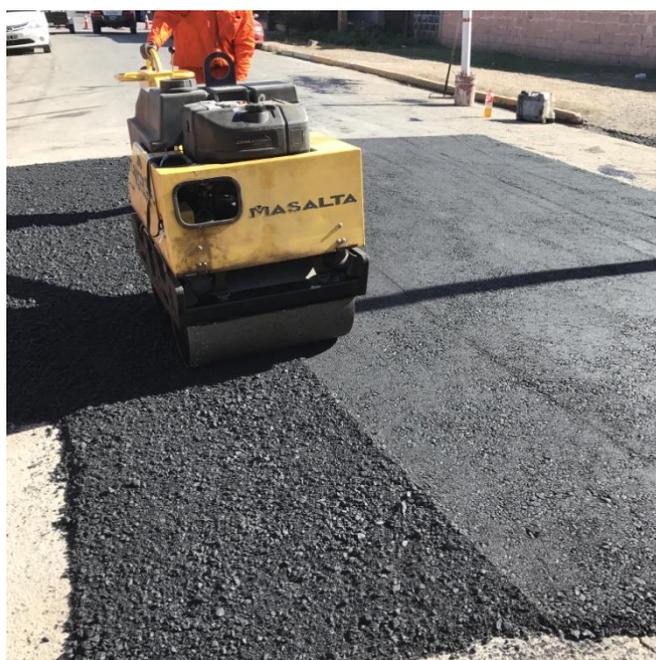
Figura 12. Compactación. Fuente: propia.

Figura 13. Compactación. Fuente: propia.

Se utilizó un rodillo liso doble no tripulado, de marca Masalta, con el que se realizaron varias pasadas incluyendo vibración, para lograr menos vacíos en la mezcla y una buena compactación de la mezcla.

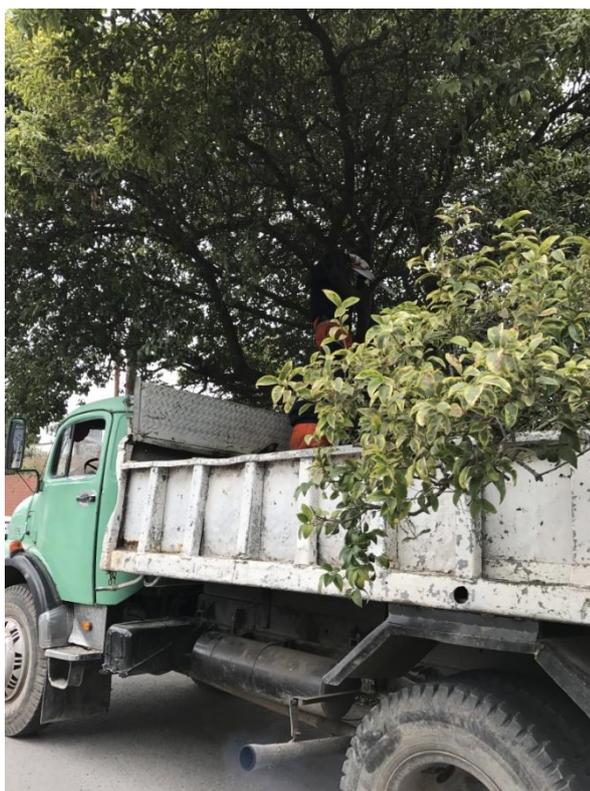
Figura 14. Interferencias. Fuente: propia.

Problema presentado: Debido a la altura de ciertos equipos a utilizar durante el proceso, se debió revisar la existencia de interferencias en las calles que pudiesen interferir con el libre paso de la maquinaria (cables, arboles) por lo que en el caso de los árboles se coordinó con personal municipal para la poda de los mismos y dejar la zona de trabajo en condiciones. Esta tarea no llevo un tiempo significativo, siendo como máximo de 30 minutos, dependiendo la presencia de los árboles en cada arteria. En el caso de los cables, solo se tiene precaución en la descarga de la batea, por lo que se dispuso de una persona que guiara al camionero para evitar un posible corte de los mismos.

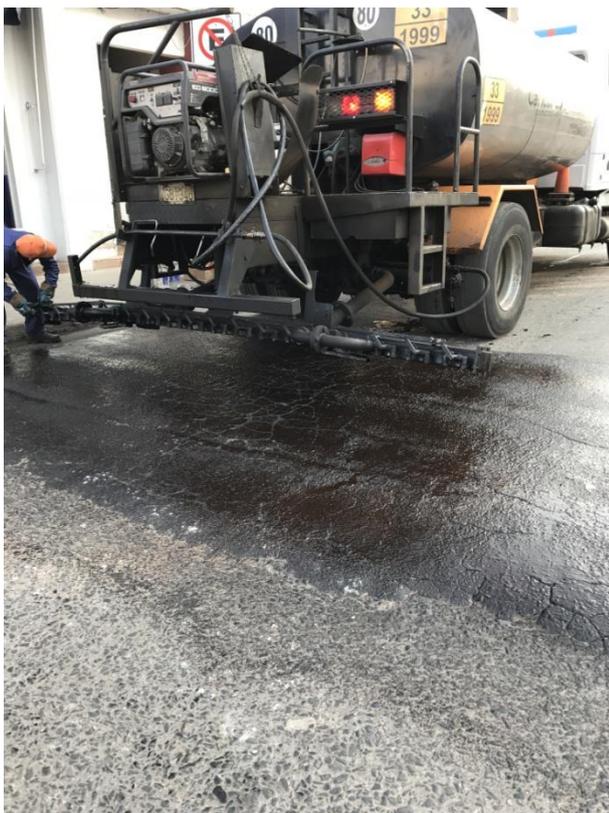
Figura 15. Riego de liga. Fuente: propia.

Una vez preparada la superficie, se ejecuta un riego de liga con emulsión asfáltica por medio de un camión regador, tratando de cubrir la superficie uniformemente. El camión consta de una barra de riego conectada a la bomba de asfalto.

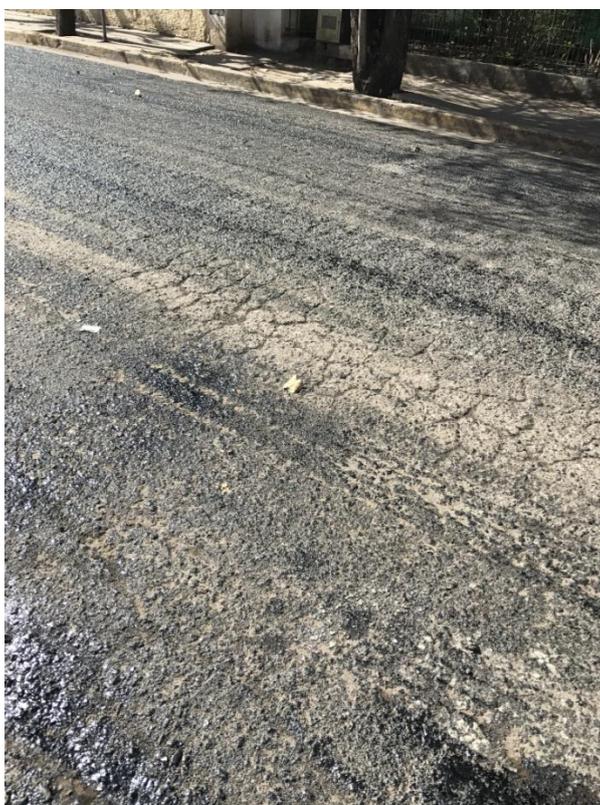
Figura 16. Regado no uniforme de la carpeta. Fuente: propia.

Problema presentado: En algunas zonas el riego no fue uniforme en la calzada debido al mal funcionamiento de uno de los picos de la barra, por lo que en algunos casos se debió realizar otra pasada para cubrir aquellas partes libres de emulsión y poder lograr que la mezcla asfáltica posterior tenga una buena adherencia al paquete existente. Se utilizó una emulsión asfáltica de corte rápido, provista por la planta propia de la empresa. Rendimiento del camión regador:

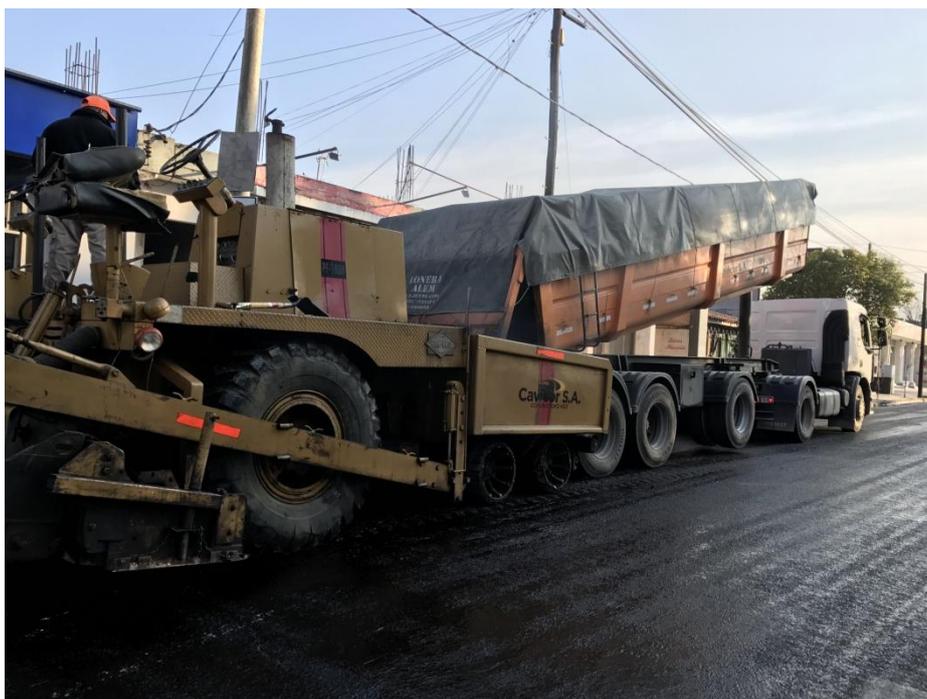
Figura 17. Descarga de batea en la terminadora. Fuente: propia.

Con el riego de liga hecho, se procedió a la circulación de la batea en el tramo y su posterior descarga en la tolva de la terminadora. Se ejecutó la carpeta asfáltica de 4 centímetros de espesor con una maquina terminadora Blaw Knox, de un ancho de plancha de 5 m (máxima apertura). Debido al ancho variable de las calles a ejecutar, el ancho máximo por pasada que permitía la terminadora represento un problema, ya que en algunos casos las calzadas tenían más de 6 metros de ancho, lo que imposibilita la realización de una pasada de plancha completa. La consecuencia directa de esto es la pérdida de tiempo que se genera debido al traslado de equipos desde el final de la primera pasada al comienzo de la segunda. Otro factor a tener en cuenta en cuanto a tiempos fue la ejecución de la transición entre las bocacalles existentes de hormigón y la carpeta nueva, ya que esto representa una tarea laboriosa para poder lograr una transición suave y que no se genere saltos en la circulación de los vehículos. Un aspecto importante es el cuidado de los finos en esta superficie, ya que al ser de menos espesor, si quedan muy pocos finos superficialmente y el agregado al descubierto, es posible que se produzca una pronta degradación de la carpeta debido a la eventual presencia de agua o por el mismo impacto de la rueda de los vehículos en esa área.

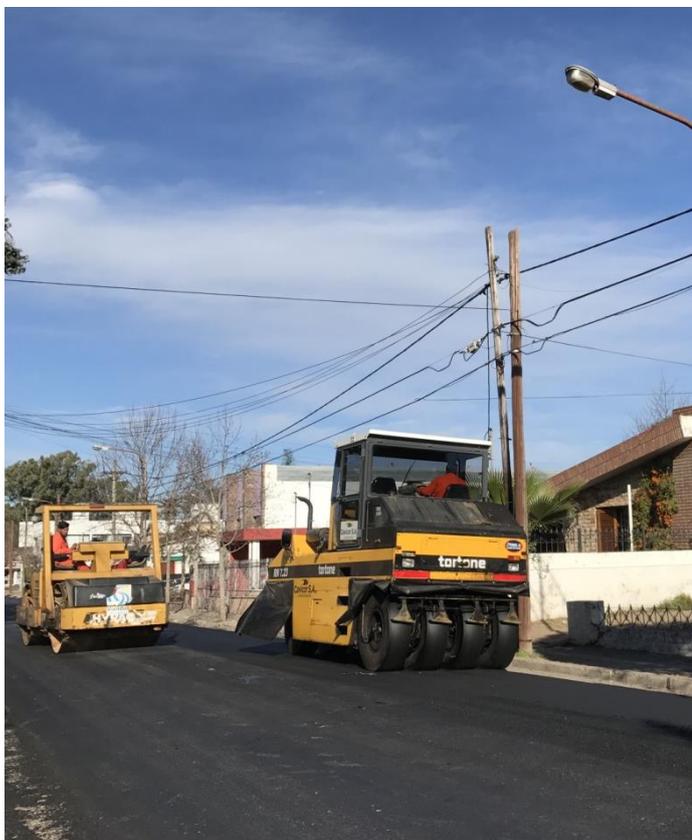
Figura 18. Compactación con rodillos. Fuente: propia.

Se utilizaron un rodillo neumático Tortone modelo RN 7.23 con cuatro neumáticos y un ancho de compactación de 1.88 m y un rodillo liso doble Hypac (ver más características en anexos). De acuerdo a Vialidad Nacional (Comision Permanente de Asfalto, 2015), la operación de los equipos debe ser sistemática y homogénea,

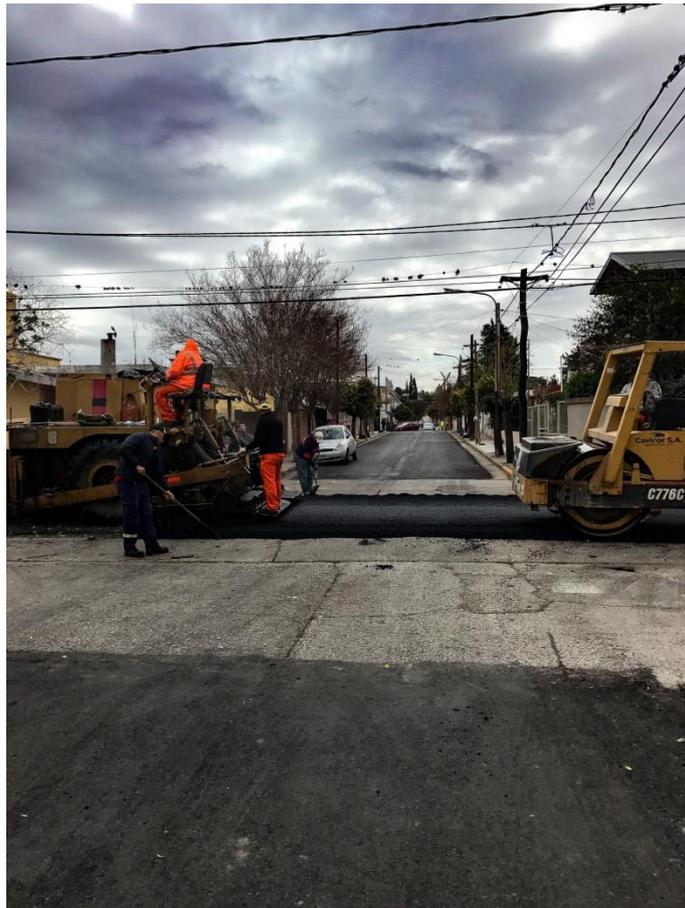
Figura 19. Compactación rodillo liso Hypac. Fuente: propia.

En el caso del rodillo liso, de acuerdo a la CPA (Comisión Permanente de Asfalto, 2015), se debe mantener la superficie de los rodillos metálicos de forma húmeda para evitar que parte de la mezcla asfáltica que se adhiera a los rodillos, provocando de esta forma la pérdida de finos de la superficie.

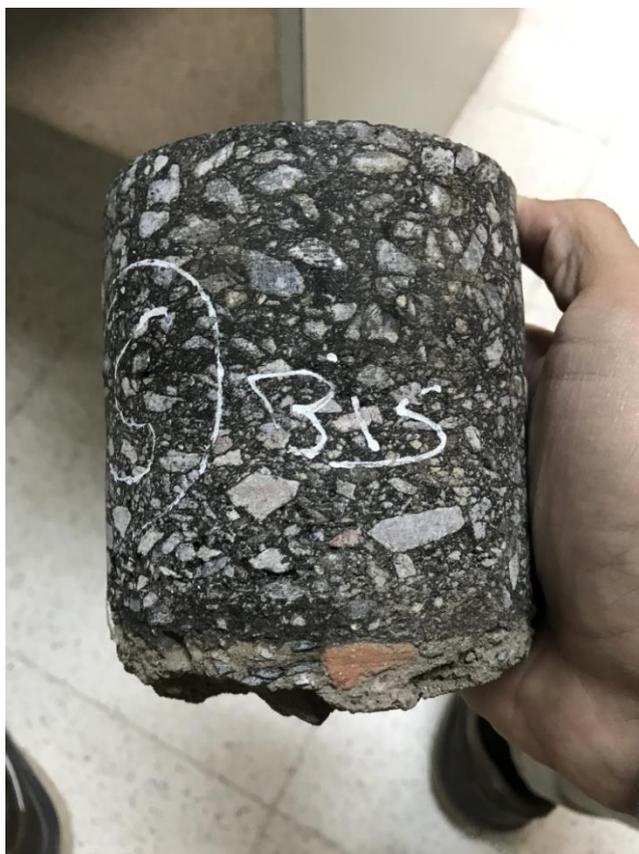
Figura 21. Testigos a ensayar. Fuente: propia.

Ejecutados ambos ítems de la obra, se procede a coordinar con la inspección la extracción de testigos del refuerzo ejecutado para realizar los ensayos correspondientes y verificar el cumplimiento o no de los valores establecidos en los pliegos. La inspección exigió la extracción de un testigo en el caso de las cuadras ejecutadas menores a 300 metros, y dos en el caso de las arterias más largas, de aproximadamente 500 metros en algunos casos (ver Figura 24).

Dicha extracción y los subsiguientes ensayos fueron realizados por personal del laboratorio de la empresa, encabezado por el Ing. Mateo Fiad, cumpliendo con las normas especificadas por la institución de DNV (Dirección Nacional de Vialidad, 2013).

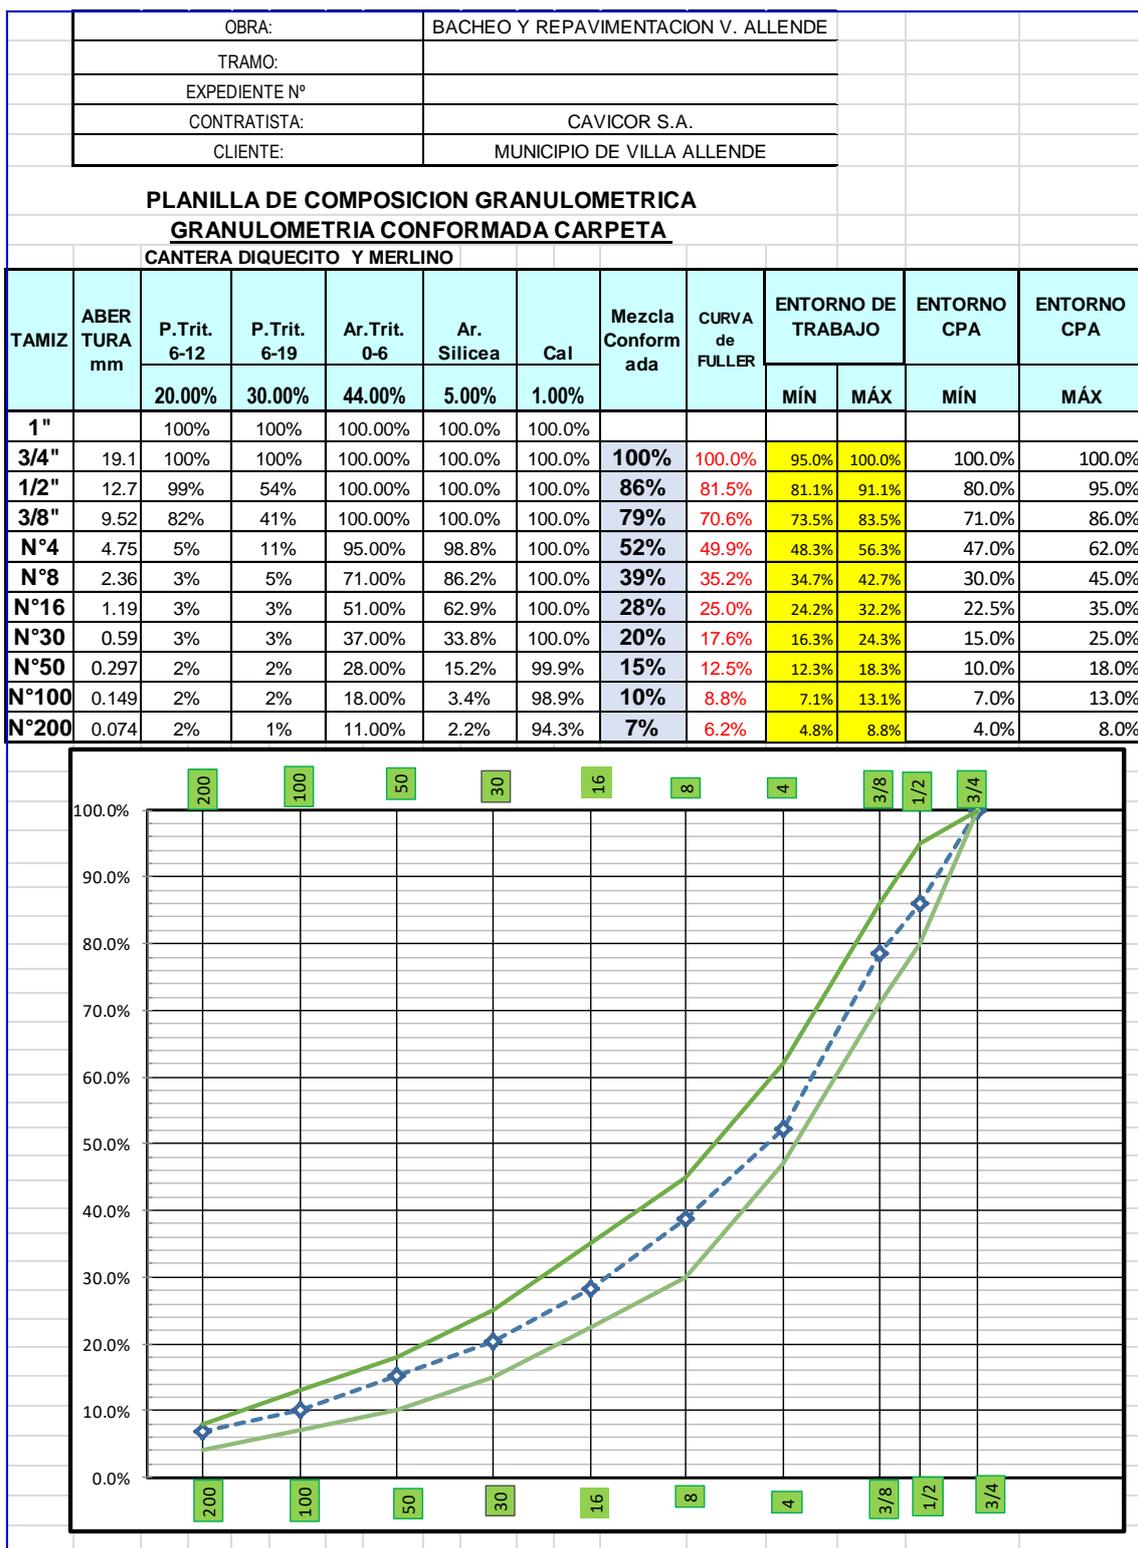
Figura 22. Composición granulométrica de la mezcla. Fuente: Laboratorio CAVICOR S.A.

Se presentan a continuación los ensayos de la mezcla asfáltica convencional utilizada para la carpeta, realizados por personal del laboratorio de la empresa Cavicor S.A.:

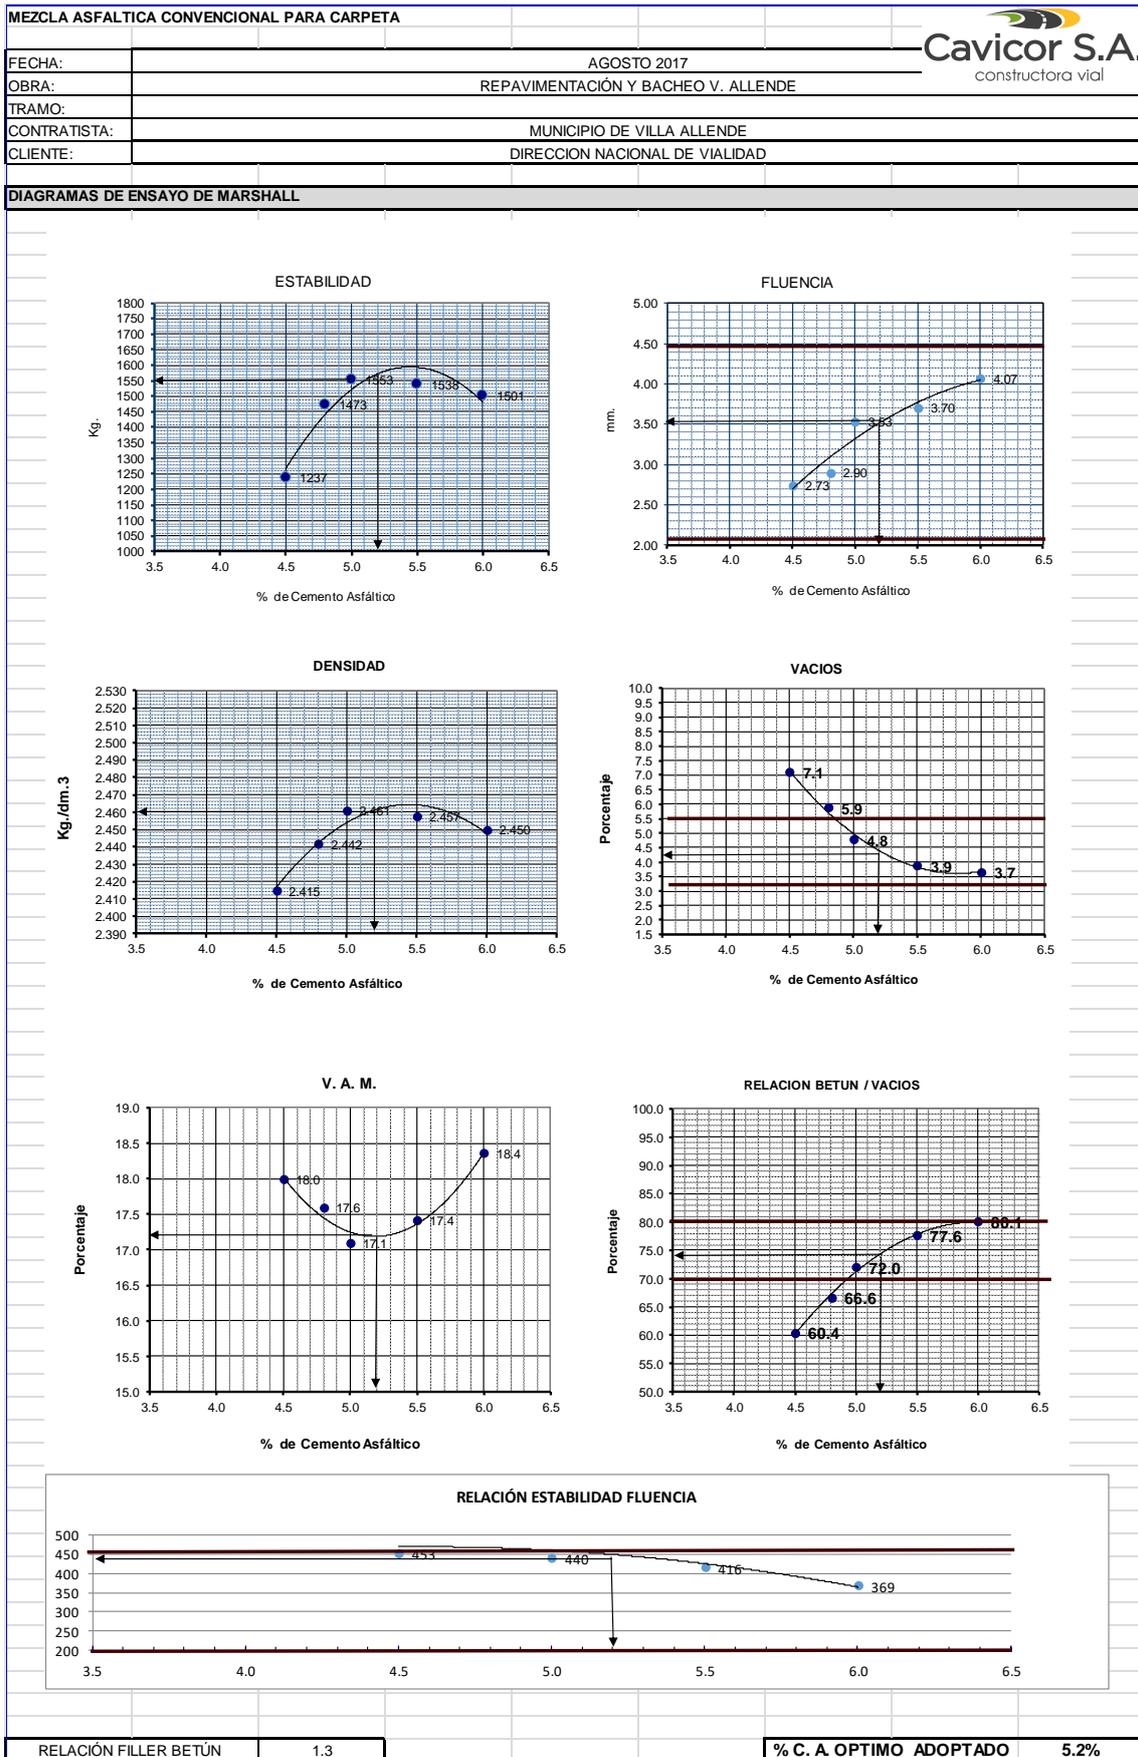
Figura 23. Ensayos Marshall para mezcla asfáltica. Fuente: Laboratorio CAVICOR S.A.

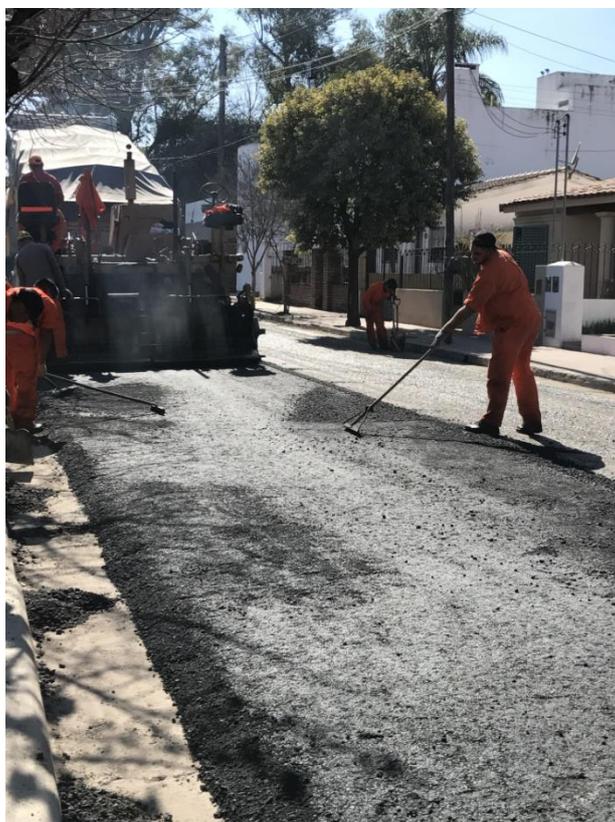
Figura 25. Sellado con finos. Fuente: propia.

-Superficialmente, se cubren aquellos paños después del paso de la compactadora que se observan con falta de material fino, por lo que el personal procede a cubrir la zona con mezcla de la terminadora y rastrillándola se dejan los finos y se retira el material grueso que genera desperdicios, dejando así una superficie sellada.

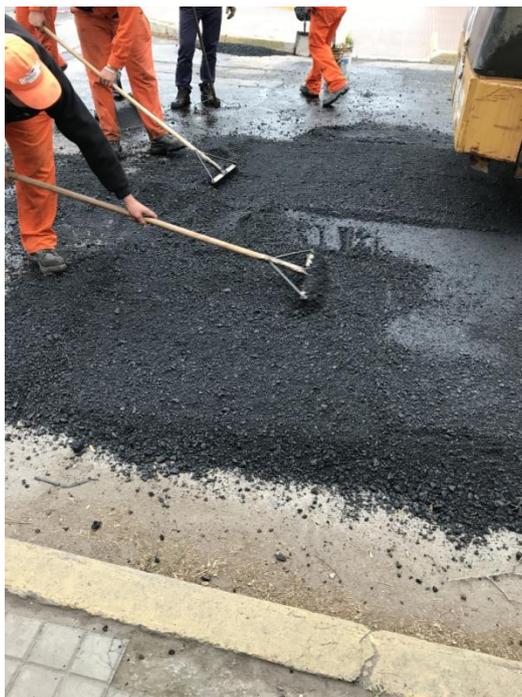
Figura 26. Transición en bocacalles. Fuente: propia.

-En la ejecución manual de las bocacalles, se genera un gran desperdicio por la transición entre el hormigón y la calzada existente, ya que al igual que en los bordes de cuneta, se deben dejar bien sellados los bordes con materiales finos y se debe lograr un menor espesor de la carpeta para generar un salto menos notable en los vehículos.

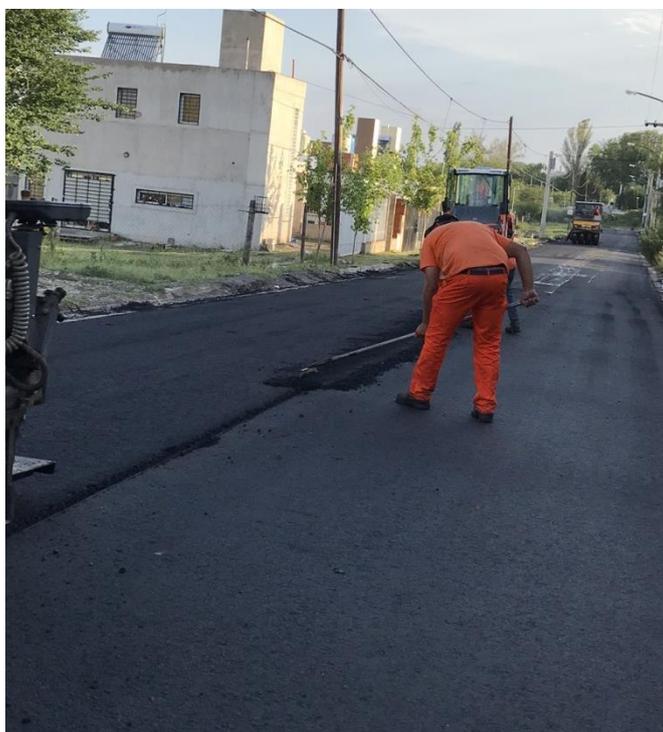
Figura 27. Ejecución junta longitudinal. Fuente: propia.

-También en aquellas arterias en las que se debió hacer dos pasadas paralelas con la terminadora, se desperdicia material en la ejecución de la junta longitudinal, que debe quedar bien sellada para evitar ingreso de agua y por cuestiones estéticas y de confort del vehículo circulante.

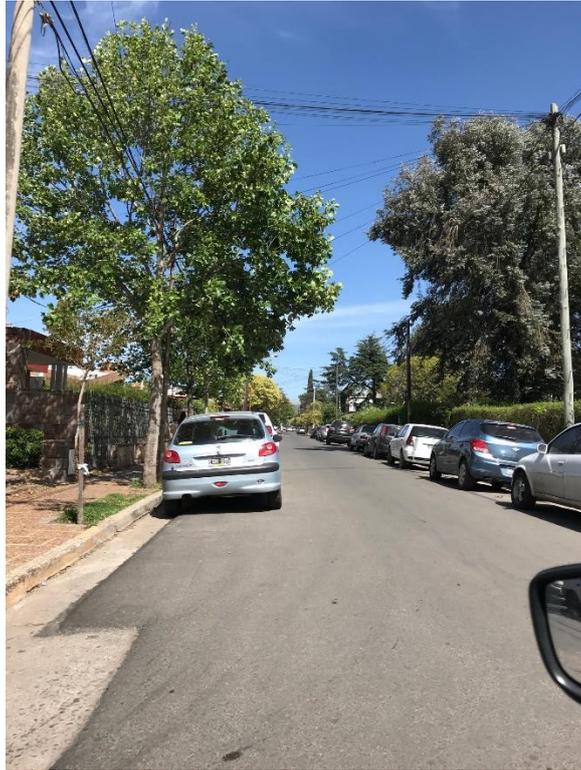
Figura 29. Calle Tablada, Diciembre de 2017. Fuente: propia.

Con respecto al control de calidad, se logró trabajar el material de forma tal de cumplir con los requerimientos necesarios en todos los ensayos realizados para finalmente tener una obra ejecutada de forma correcta y que perdure en el tiempo. Cabe destacar lo mencionado en la sección 3.5, donde desde el punto de vista técnico lo correcto en algunas calles no era realizar un bacheo profundo sino un fresado de la carpeta existente, ya que se ejecutó la carpeta asfáltica sobre zonas muy deterioradas que no se pudieron bachear ya que no estaban previstas en el relevamiento oficial. Si bien el control de calidad fue satisfactorio, será importante ver en un futuro cercano cómo responde este nuevo paquete estructural a las cargas de tránsito y a las acciones climáticas. Actualmente las calles se encuentran en excelente estado, sin evidencias de deterioros tempranos en la capa asfáltica.

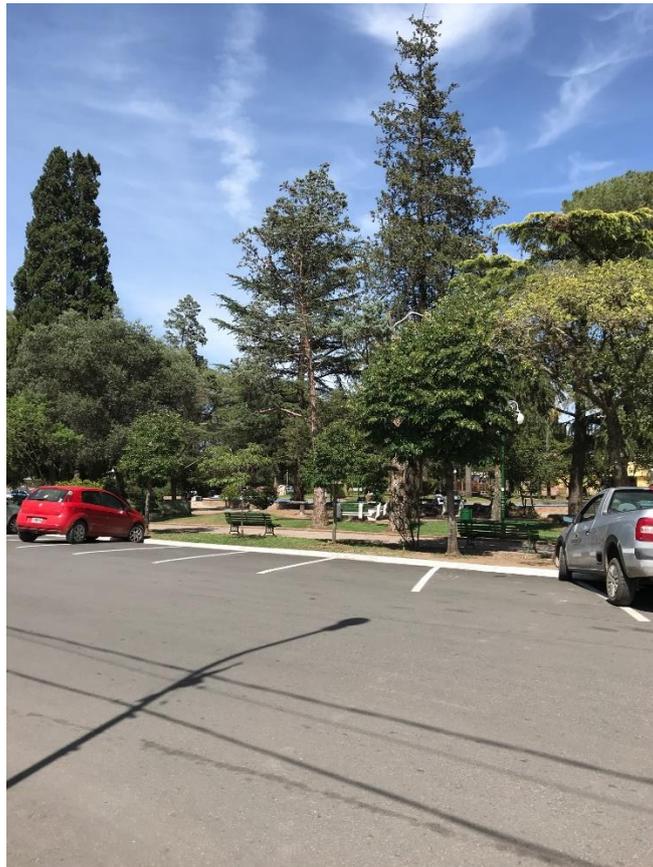
Figura 30. Calle Rivadavia, Diciembre de 2017. Fuente: propia.

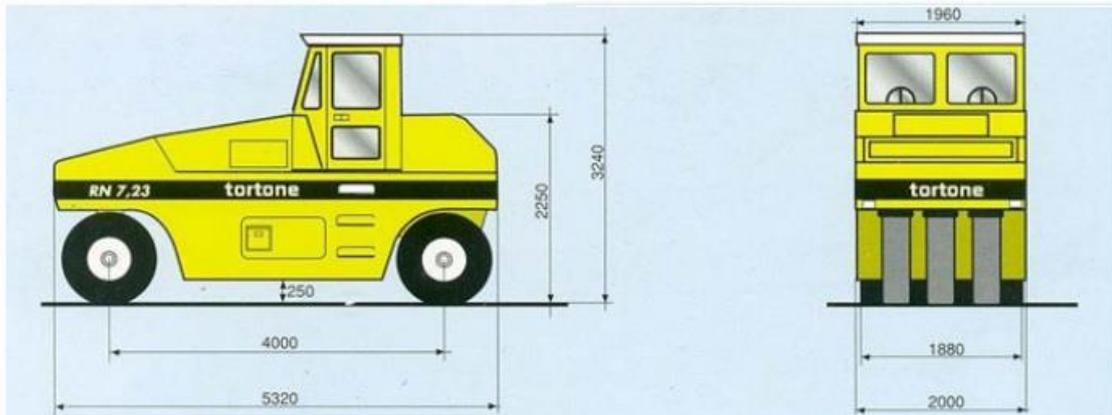
Figura 31. Especificaciones técnicas rodillo neumático. Fuente: Tortone S.A.

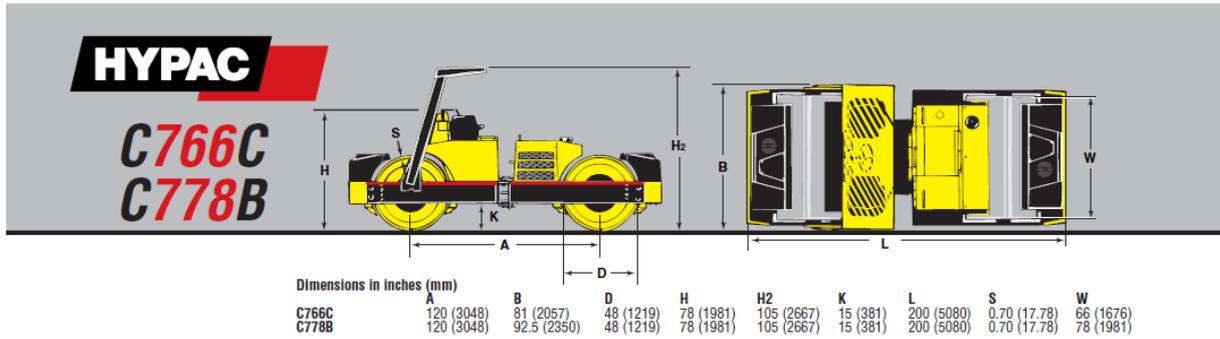
Technical Data...

HYPAC C766C		HYPAC C778B	
Weights				
Shipping Weight with ROPS.....	lbs (kg)	19150 (8694)	21750 (9875)	
Operating Weight with ROPS.....	lbs (kg)	20600 (9352)	23500 (10669)	
Axle load, (front).....	lbs (kg)	10757 (4879)	12154 (5513)	
Axle load, (rear).....	lbs (kg)	9843 (4465)	11345 (5146)	
Average static linear load.....	pli (kg/cm)	156	71	151
Dimensions				
Working width.....	in (mm)	66 (1676)	78 (1981)	
Track Radius, inner.....	in (mm)	156 (3962)	150 (3810)	
Dimensions.....		see sketch	see sketch	
Driving Characteristics (depending on site conditions)				
Speed (1).....	mph (kmph)	0-5 (0-8.1)	0-5 (0-8.1)	
Speed (2).....	mph (kmph)	0-10 (0-16.1)	0-10 (0-16.1)	
Max. gradeability without/with vibration.....	%	40	40	
Drive				
Engine manufacturer.....		Cummins	Cummins	
Type.....		4B3.9 QSB-C130	4B3.9 QSB-C130	
Cooling.....		Water	Water	
Number of cylinders.....		4	4	
Performance SAE J 1349.....	hp (kW)	130 (97)	130 (97)
