UNIVERSIDAD NACIONAL DE CÓRDOBA

ASIGNATURA: PRÁCTICA SUPERVISADA

EVALUACIÓN ESTRUCTURAL ANTE EL CAMBIO DE DESTINO DEL
EDIFICIO BIOTERIO

Córdoba, 2018

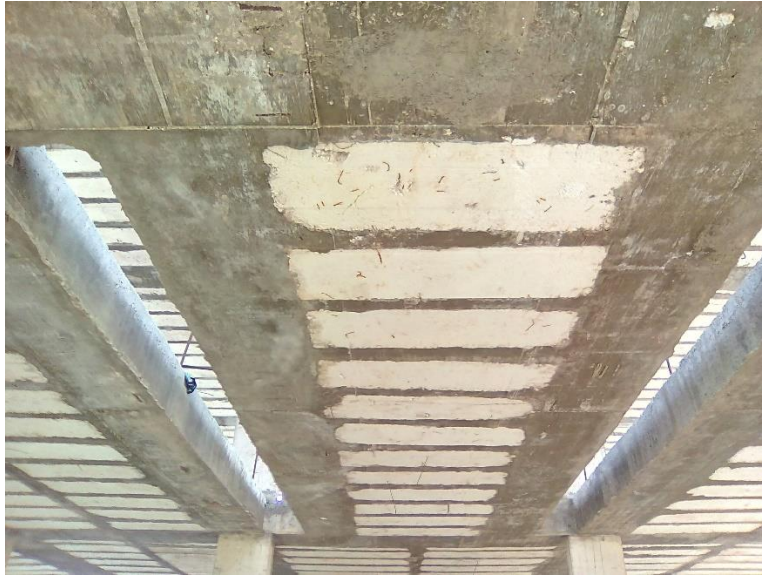
Figura 9. Losa N°10 – Visita Técnica

No se observaron grandes defectos en todo el inmueble, se encuentra en un buen estado de conservación. Las armaduras cuentan con su correspondiente recubrimiento lo que permite la conservación. Tampoco se observaron grietas ni fisuras, ni mucho menos la destrucción de alguna parte de la estructura, por lo que ante la inspección visual, la obra se encuentra en excelente condición.

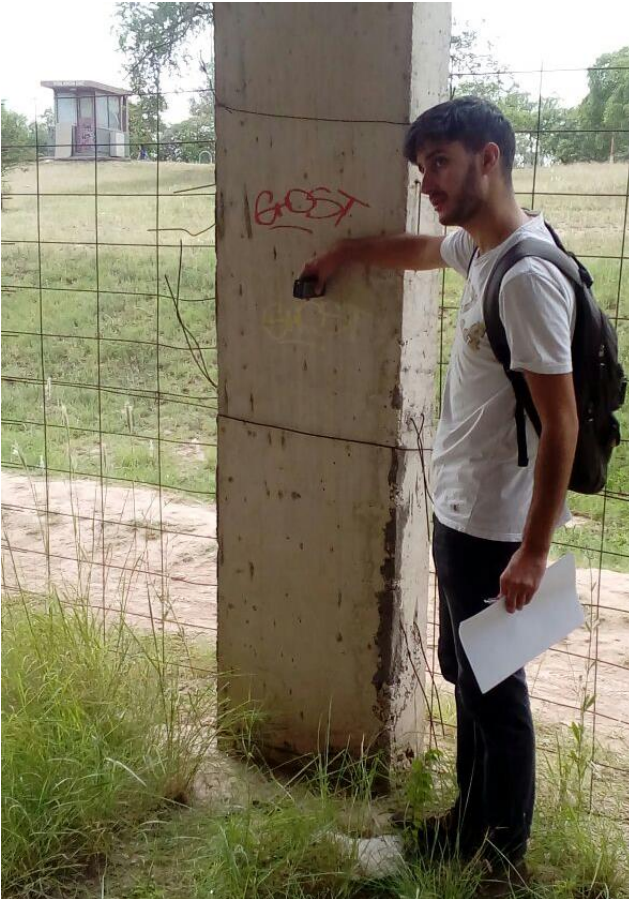
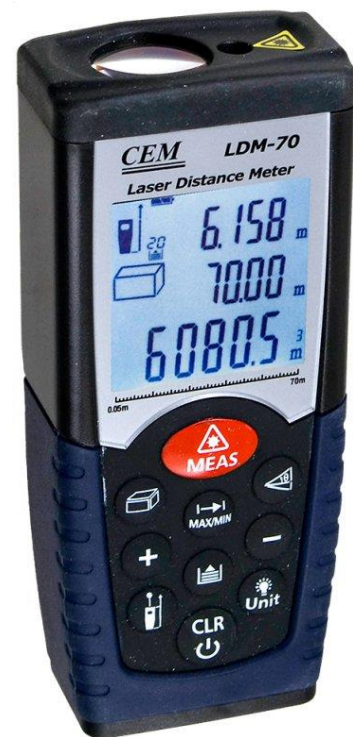
Figuras 11 y 12. Uso del medidor laser y detalle del medidor laser

Con el uso de la cinta métrica y de un medidor laser de distancias, se tomaron medidas de los distintos elementos y también la separación entre ellos. Se midió el ancho de las losas, las secciones de las columnas, distancia entre columnas, altura de piso a piso, etc.

Los resultados de las mediciones fueron positivas, las secciones y el replanteo está bien realizado, los valores obtenidos concordaron con los planos en el orden del centímetro.

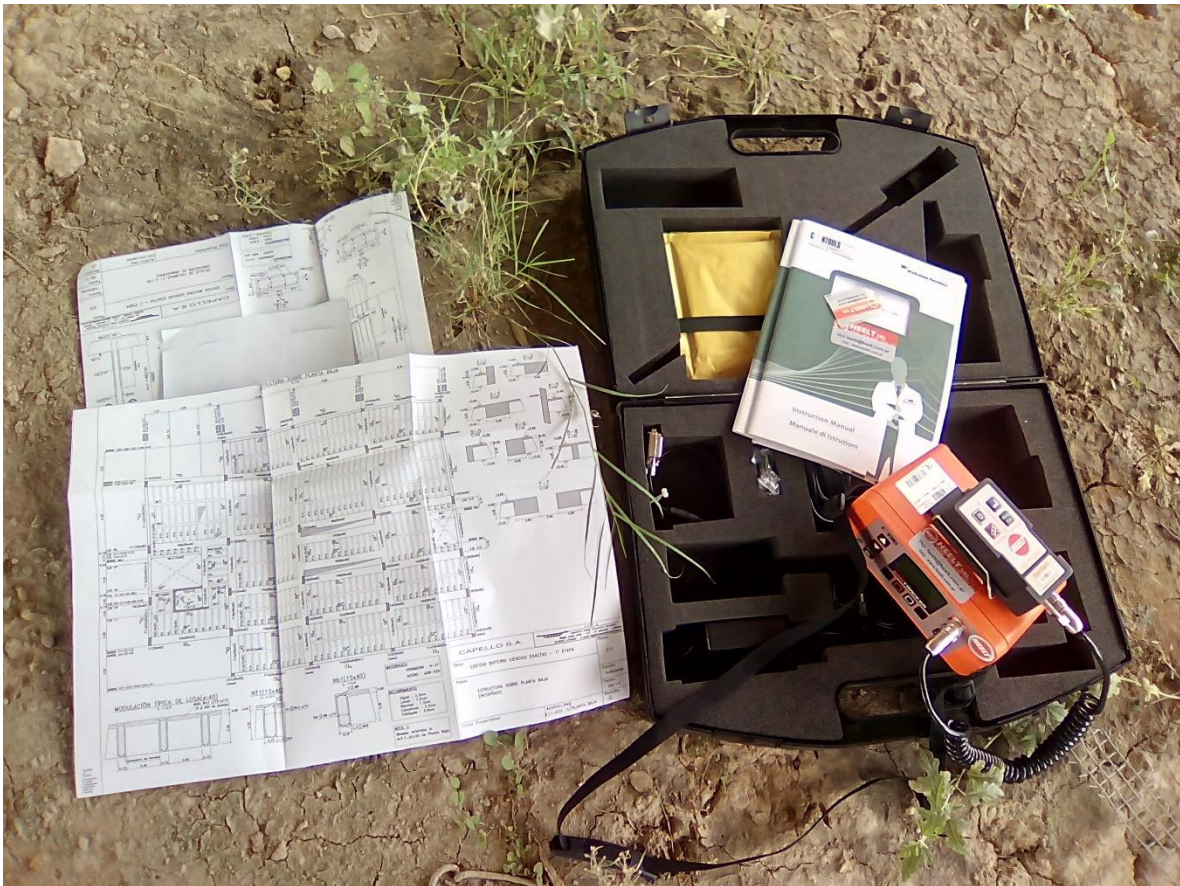
Figura 13. Localizador de armadura – Visita Técnica

Es un artefacto que mediante la medición de resistencia al flujo magnético generado puede determinar lo siguiente:

- Ubicación de Varilla
- Orientación de Varilla
- Profundidad de Recubrimiento
- Lectura de Espesor de Recubrimiento

Este aparato nos permite conocer las características ocultas del hormigón de manera no destructiva. El mismo fue proporcionado por el Departamento de Estructuras de la Facultad de Ciencias Exactas, Físicas y Naturales.

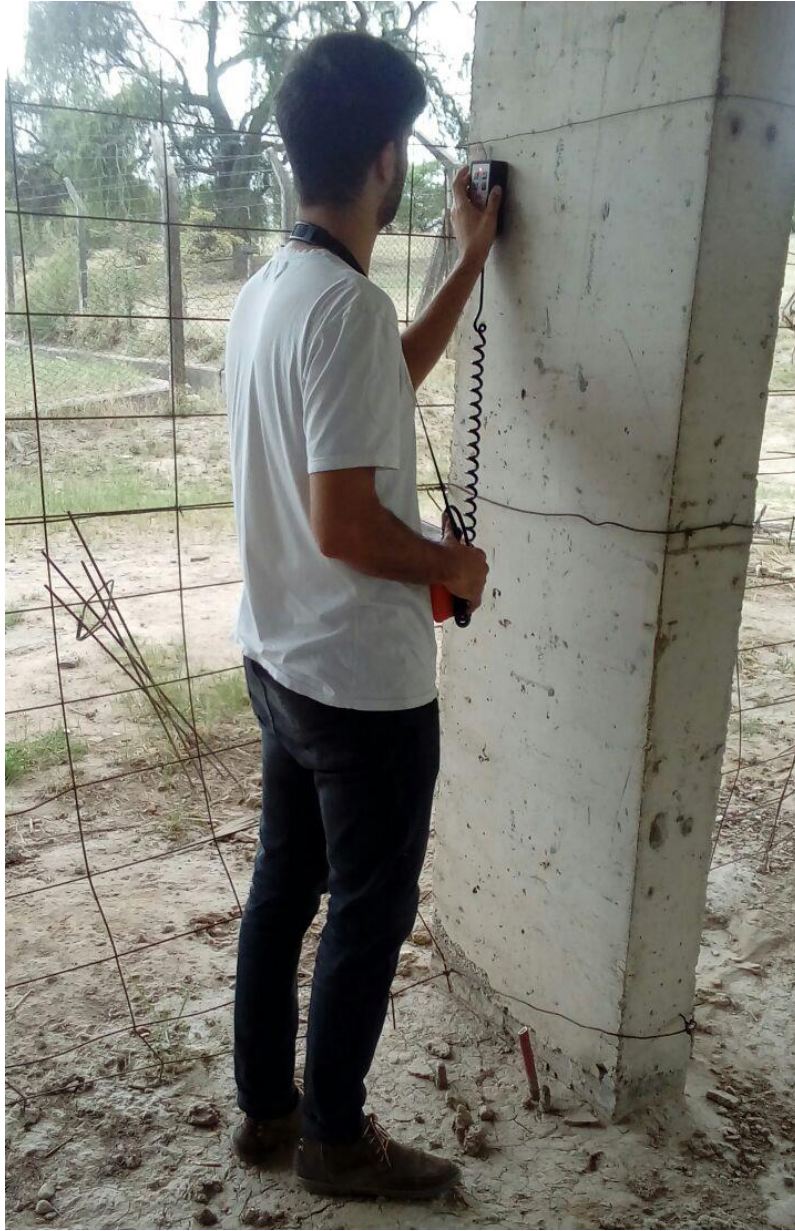
Figura 14. *Uso del localizador de armadura – Visita Técnica*

Como se puede observar en la Figura 14, realizando sondeos superficiales se pudo corroborar la ubicación y el diámetro de las armaduras longitudinales, la distancia entre estribos y el espesor del recubrimiento. Los resultados fueron comparados con los planos obteniendo resultados positivos.

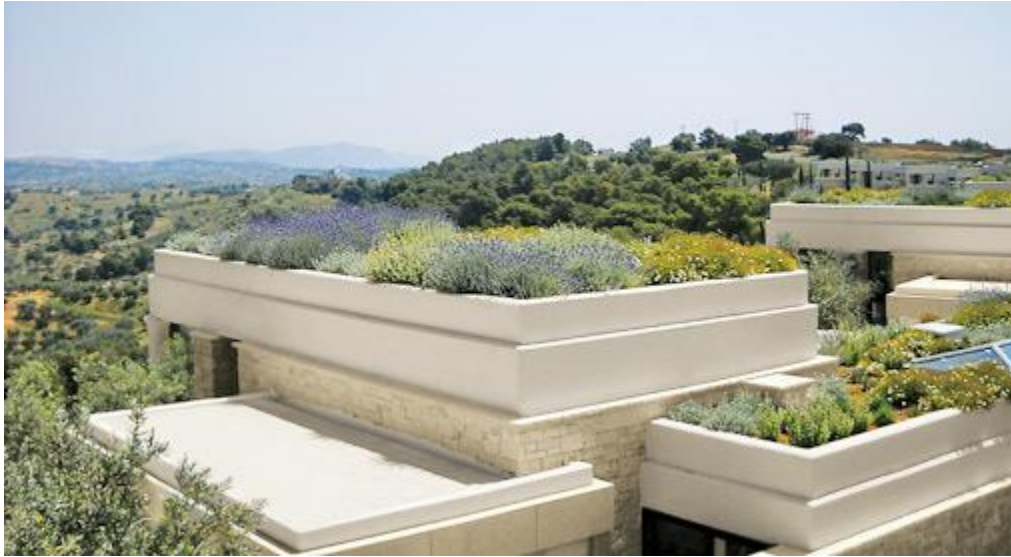
Figura 21. Cubierta vegetal semi-extensiva

Los espesores de la tierra vegetal varían por lo general entre 15 y 30 cm. Posee mantenimiento mínimo y las cargas sobre la losa están en función de los espesores de la tierra.

Es por esto que se tomó 0.25 tn/m².
