**INFORME  
DE TRABAJO  
FINAL**

**ÓRGANOS DE CONTROL,  
A.R.T. Y PROCEDIMIENTOS EN  
LA INDUSTRIA DE LA  
CONSTRUCCIÓN**

Autor: FORMICA MARIÑO, José Nicolás

**2013**

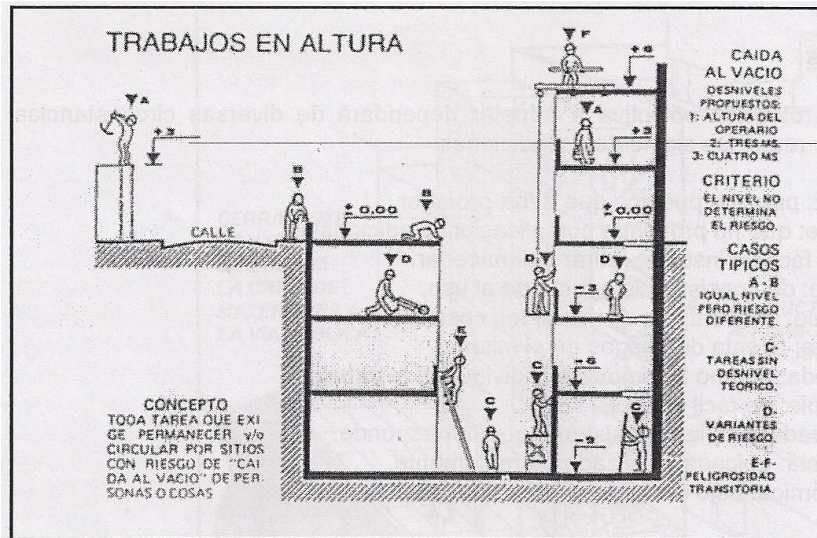
Fig. N°X-1 Esquema de trabajos en altura

Se entiende por trabajo en altura, toda tarea que se realice con riesgo de caída de personas u objetos a niveles inferiores. El riesgo, no se limita a personas o cosas que se precipitan, sino al riesgo de cosas o personas que puedan ser dañados por lo que pueda caer. Por lo anteriormente dicho es evidente que la altura no determina el riesgo del trabajo.

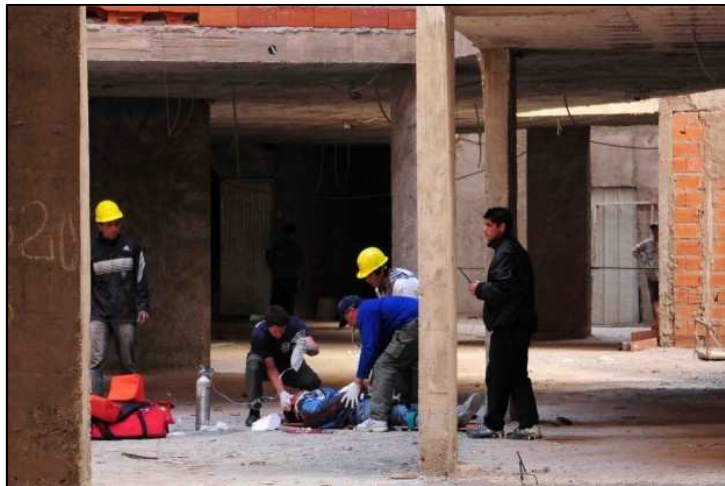
Fig. N°XI-1 Fotografía diario local

El día 2 (dos) de octubre a las 15:45 hs aprox. el señor Aranda Gabriel se encontraba realizando la tarea de castigado con mortero cementicio en el techo de un departamento en el tercer piso del edificio Miralejos III. Para la realización de dicha tarea el obrero arma un andamio, en forma deficiente, paralelo a un vano de la pared que linda a un patio interno. Debido a una mala maniobra o descuido el obrero se resbala del andamio cayendo al vacío desde una altura aproximada de 12 m.

- El vano en la pared no se encontraba vallado en ese momento, debido a que se estaban ejecutando los cerramientos exteriores.
- El obrero no contaba con arnés de seguridad.
- En el patio interno no estaban colocadas las bandejas de protección contra caídas.
- El contratista no se encontraba en la obra en momento en que se produce el accidente.

Se puede apreciar en la Fig. N° IX- 1 como se lo está asistiendo al obrero accidentado, preparándolo para su traslado hacia el hospital local.

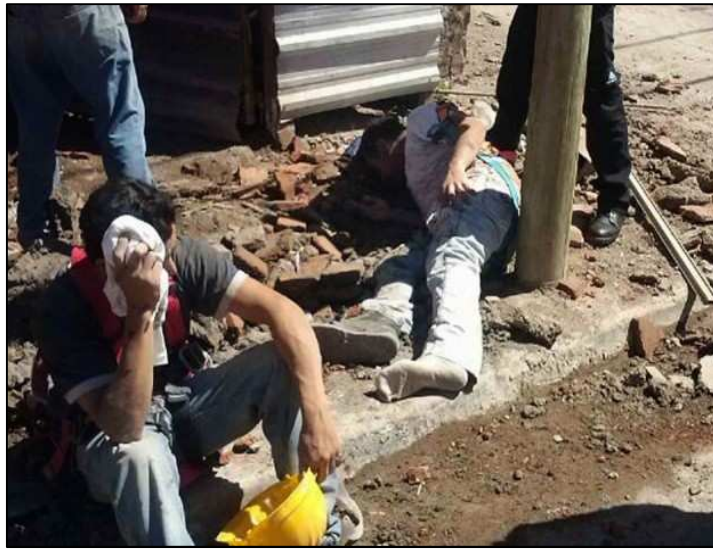
Fig. N° XI-14 Fotografía del accidente del diario local

- Fotografía del diario local, la cual sirvió como prueba para adjuntar el descargo, ya que en la misma se ve claramente que los obreros se encontraban utilizando el arnés de seguridad que la empresa le había provisto.
- Lista de testigos
