TITULO: ANTEPROYECTO ESTRUCTURA GALPON Y
CUBIERTAS METÁLICAS EN LA DIRECCIÓN
AUTOMOTORES DE LA MUNICIPALIDAD DE CÓRDOBA

INFORME TÉCNICO FINAL

3.2 Teatro “La Piojera”

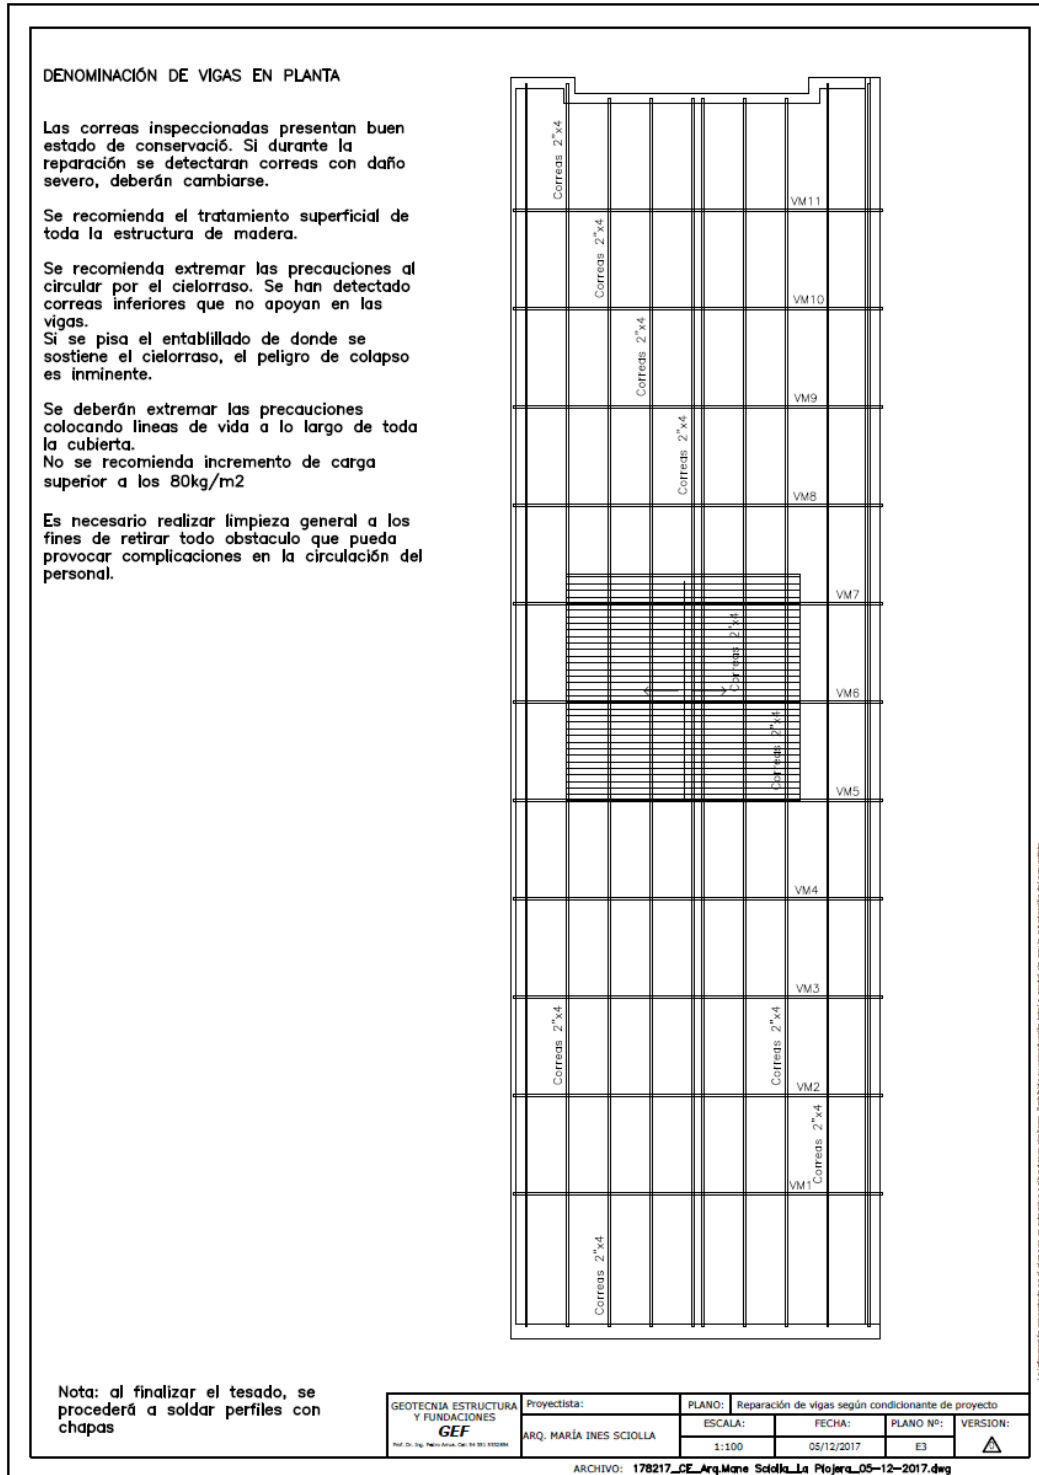
Gráfico N° 16: Planta de la estructura del techo con numeración de las vigas

Del relevamiento de cada una de las vigas se obtuvo un análisis detallado del estado estructural actual presentando, en el caso de montantes y diagonales,

una buena integridad estructural como elementos aislados, pero a su vez se observa que varios de los mismos tienen separaciones respecto a los cordones inferiores y/o superiores debido a deformaciones excesivas. En algunas de las vigas se observan roturas en los cordones superior e inferior, con fisuración longitudinal debido a falla por compresión. A continuación, ilustro con imágenes algunos de estos casos:

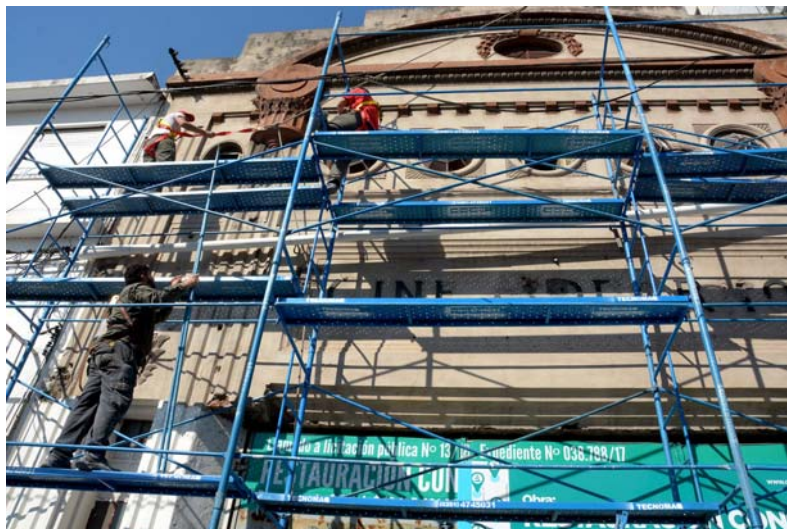
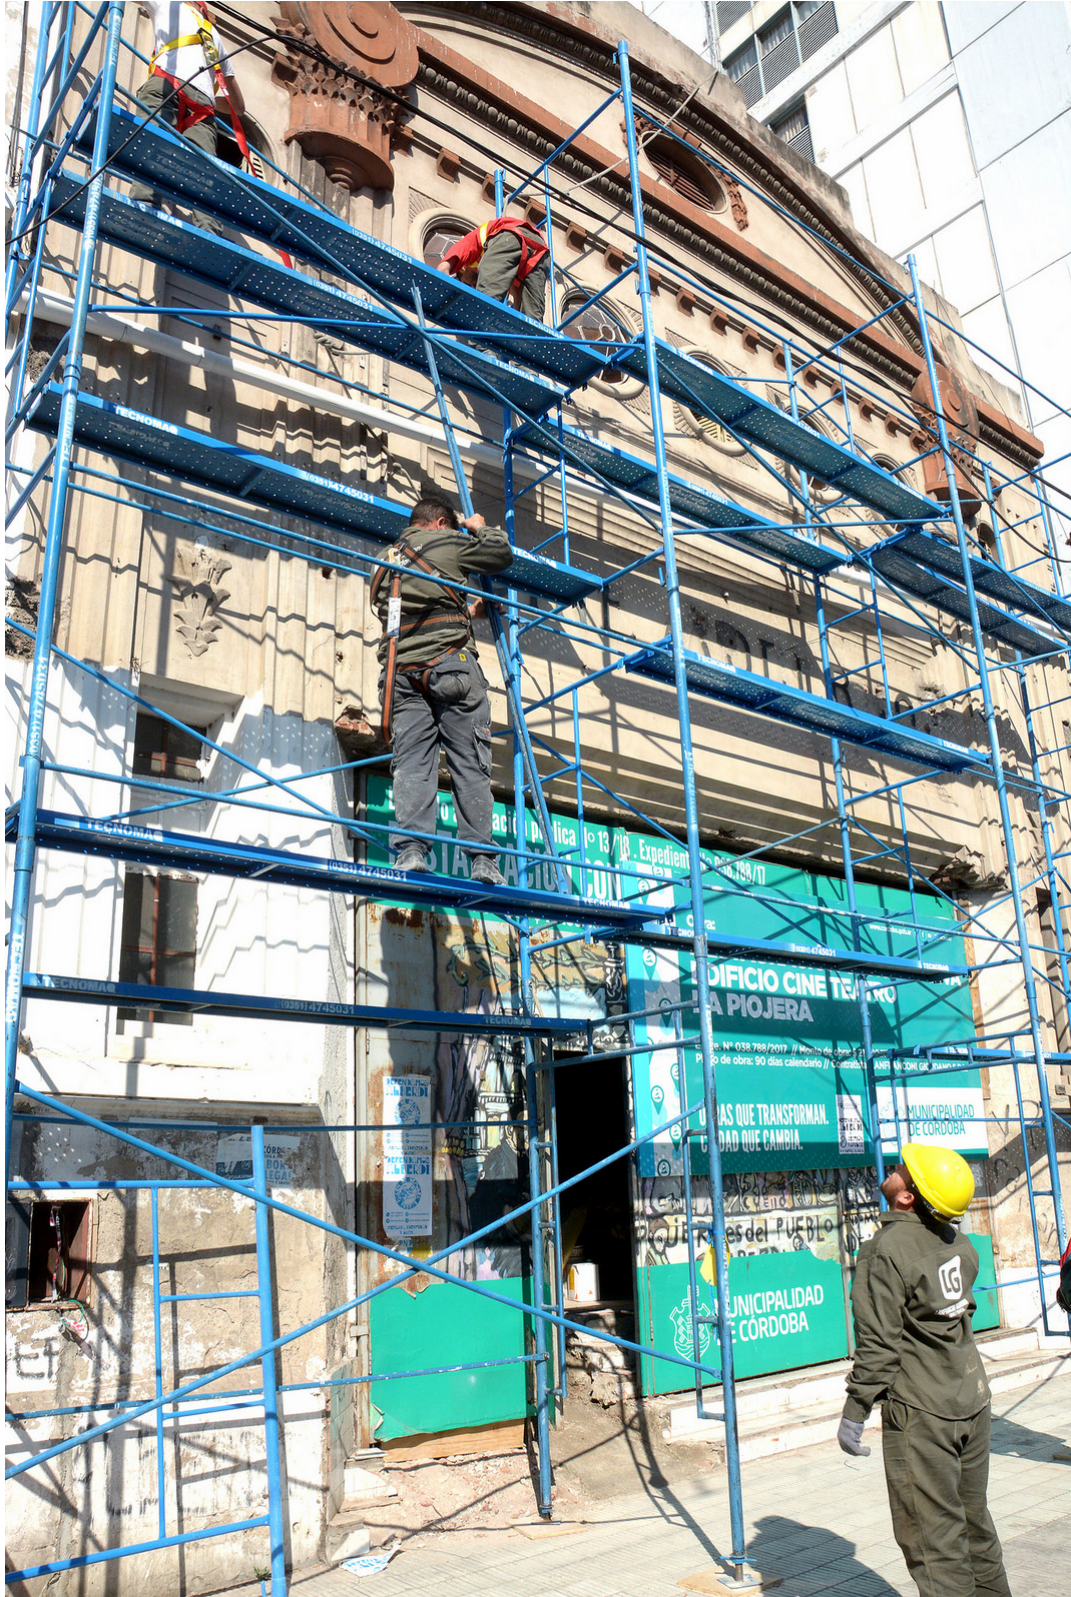
Gráfico N° 26 y 27 : Instalación de andamios para trabajos en fachada

En ambas Gráficos se puede apreciar que los trabajadores los elementos de protección personal adecuados (botines, casco, guantes, arnés con cabo de vida).

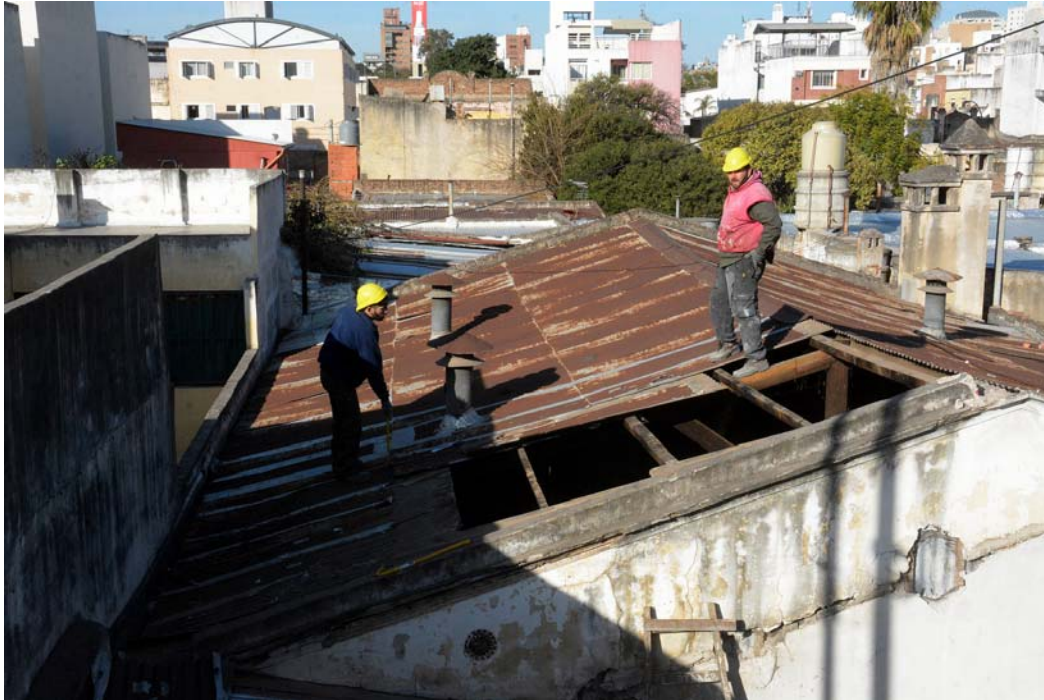
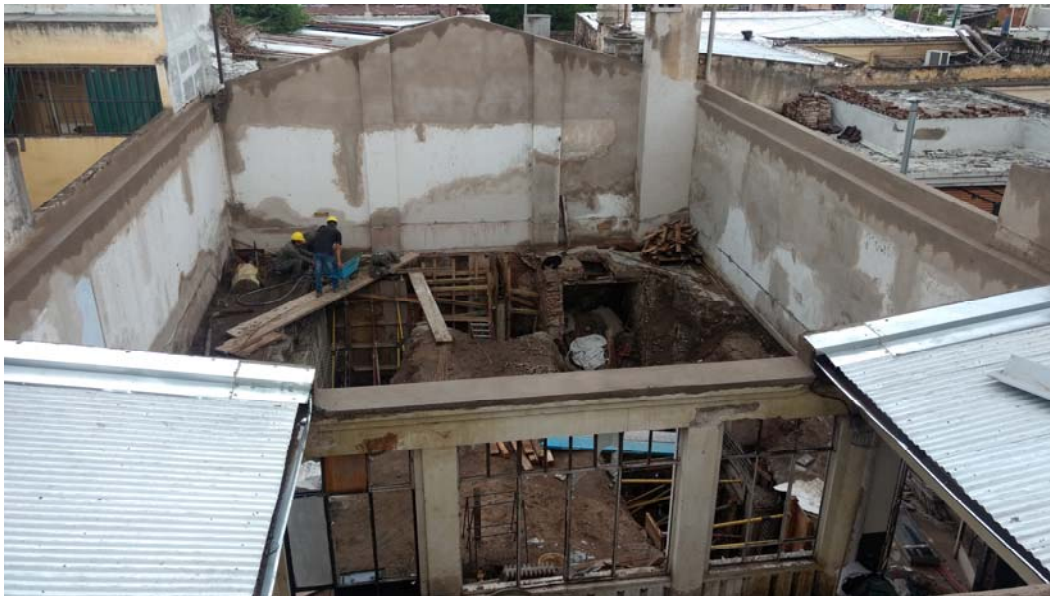
Gráfico N° 33 y 34 : Vista del edificio de depósito al momento del desarme de la cubierta y durante los trabajos para la sala de máquinas y cisterna.

En el sector posterior del teatro se encontraba un sector de depósito cuya cubierta metálica ya fue retirada y en donde se está construyendo la sala de máquinas y cisterna, una demanda acorde a las actuales normas de seguridad en espectáculos públicos. En los graficos N° 33 y 34 se observan obreros realizando el desmontaje de la vieja cubierta y posteriormente trabajando en el foso donde irá la futura sala técnica y la cisterna para incendios. En ambos casos se puede percibir que los trabajadores no cuentan con todos los elementos de protección personal acordes al tipo de trabajo que están realizando. Puntalmente están realizando trabajo en altura sin arneses ni línea de vida lo cual está mostrando falencias por parte del personal asignado al control de Higiene y Seguridad en la obra.

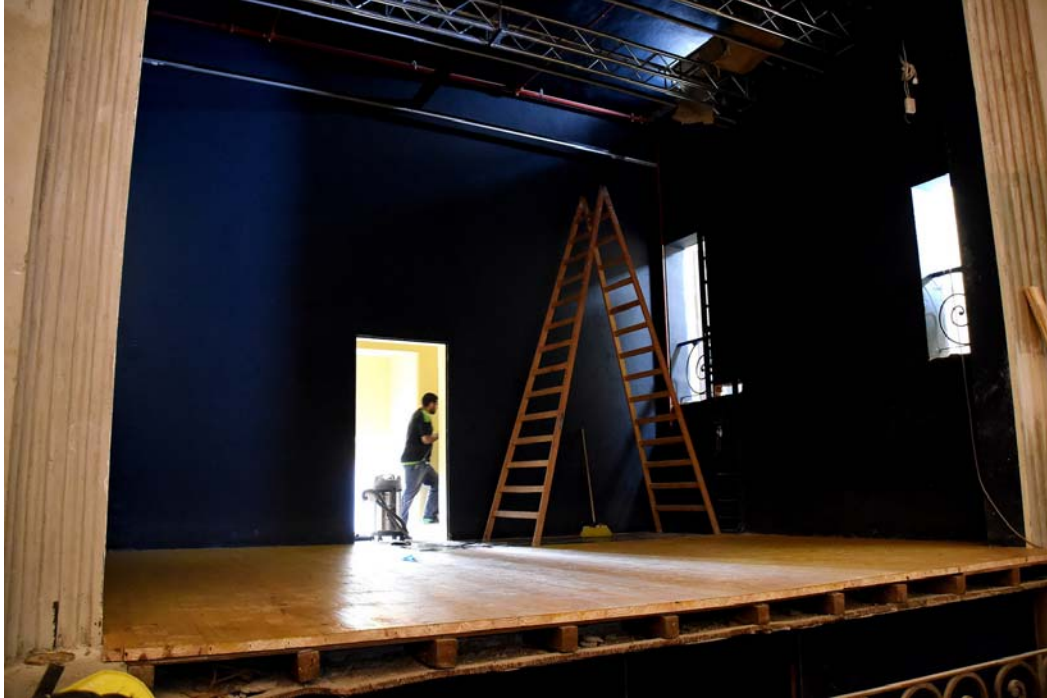
Gráfico N° 35: Vista del escenario bastante avanzado en las tareas de recuperación.

En lo que respecta al escenario se renovó totalmente el entablonado, se tuvo que reconstruir los muros de borde de la boca ya que los mismos habían sido demolidos y se realizaron trabajos de pintura, luego se le instalarán nuevos equipos de iluminación y sonido cedidos por el Instituto Nacional del Arte.

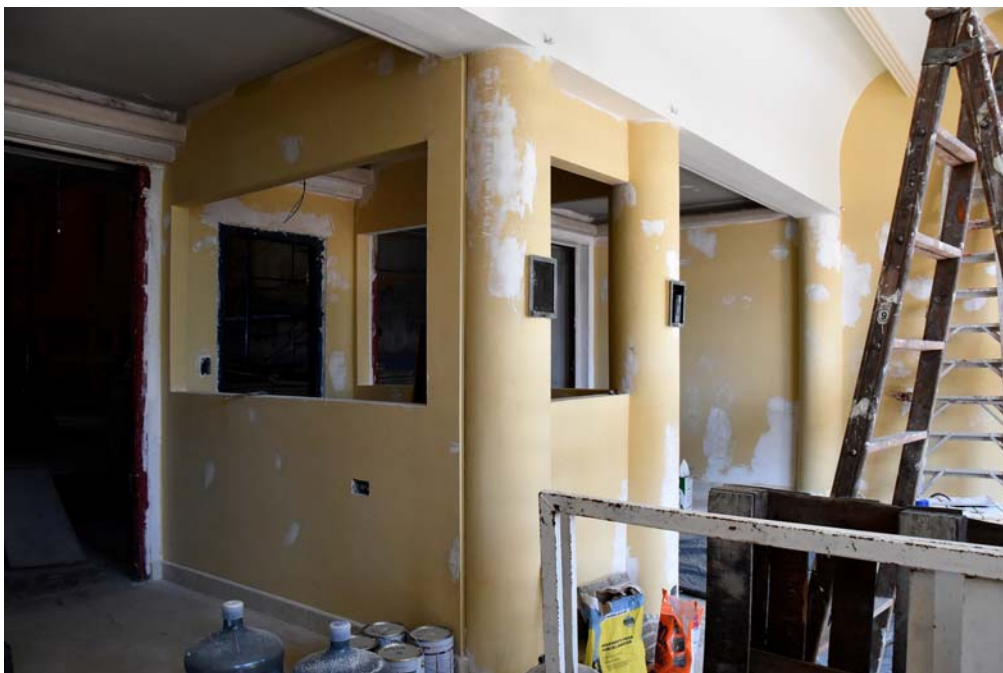
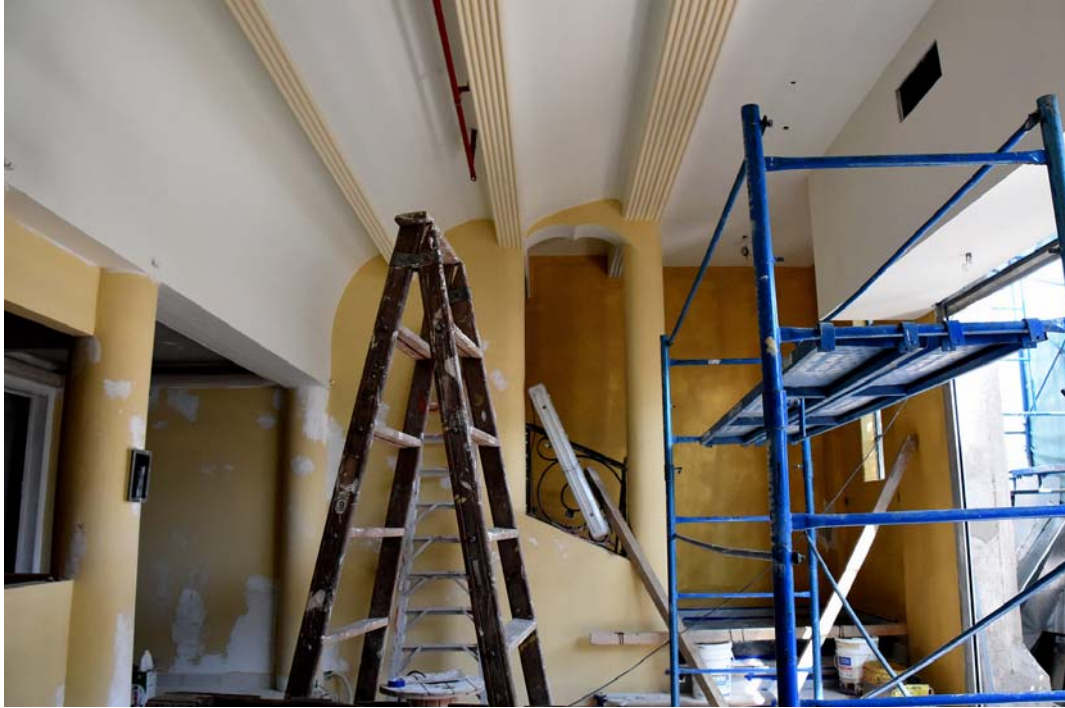
Gráficos 36 y 37 : Dos vistas del estado actual del hall de ingreso y sector boletería.

En el hall de ingreso se restauraron las escaleras originales de mármol mediante tareas de limpieza y pulido de cada una de las huellas y contrahuellas, se renovó el piso granítico. Se reconstruyó la boletería y se realizaron trabajos de pintura en el techo del sector.
