INFORME FINAL DE PRÁCTICA SUPERVISADA

TÍTULO: “Inspección en obra de Ruta Nacional N°86

Tramo I-a : Posta Cambio Zalazar - Guadalcazar”

Año: 2014

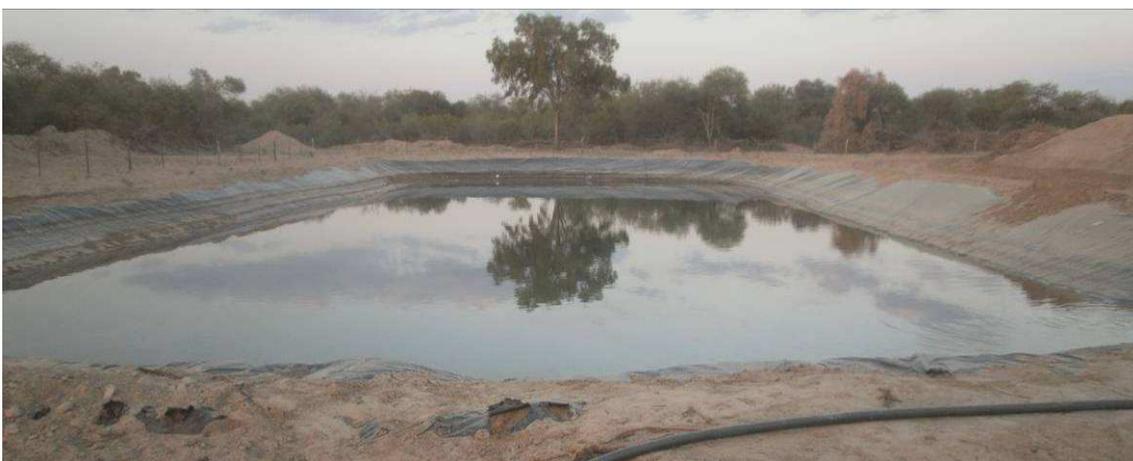
Fig.4.19: Reservorio de agua de JCR en Lamadrid. Se observa que la fosa está cubierta con una membrana plástica para evitar la pérdida de agua por percolación.

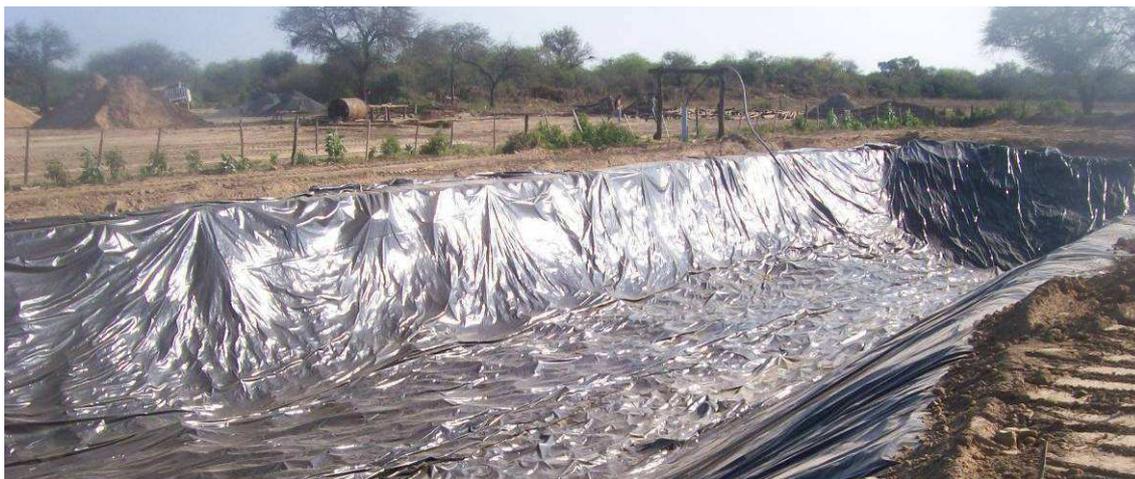
Fig.4.21: Fosa para reserva de agua por bombeo en Sección II. Aquí se observa la membrana impermeable y hacia el fondo de la imagen la perforación de donde se extrae el agua.

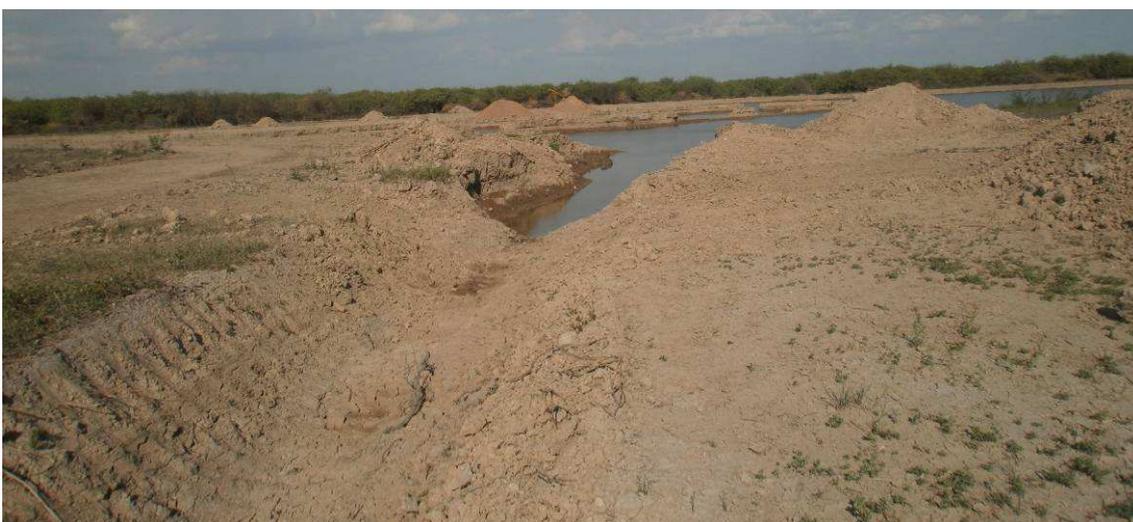
Fig.4.26: Sector del ingreso de agua a la reserva en la Sección III a través de un canal de tierra. Vemos que en esta época el canal estaba seco.

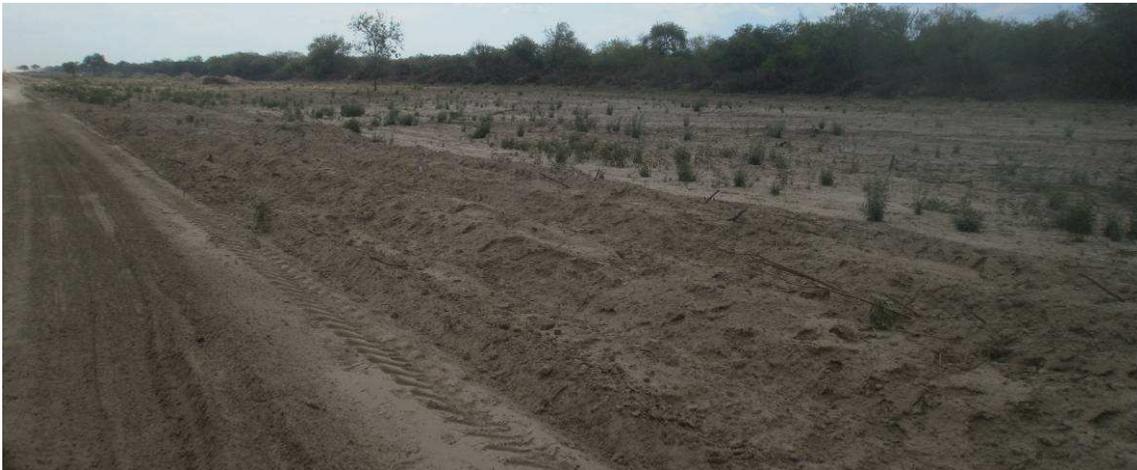
Fig.4.38: Sector de Sección II donde no se realizó un desbosque selectivo.

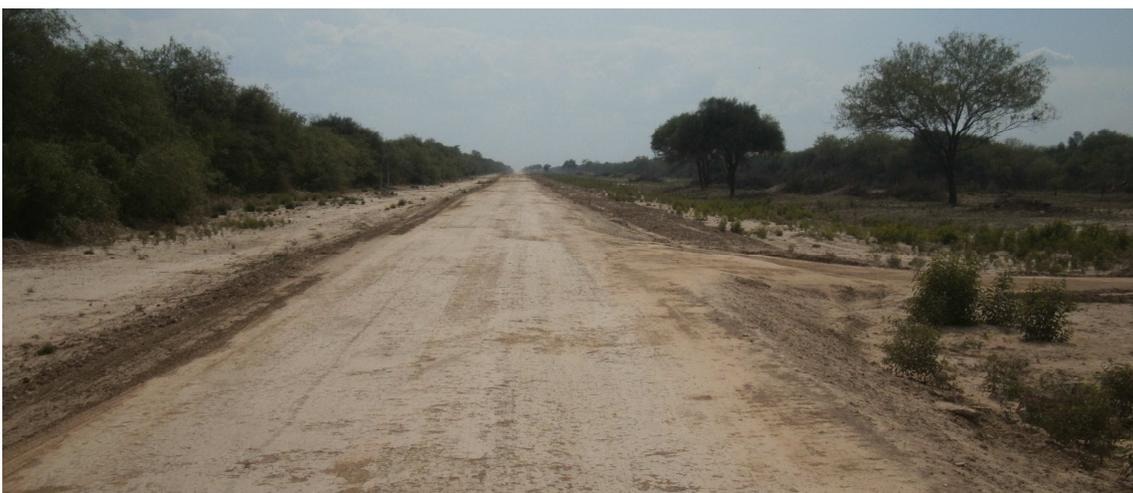
Fig.4.42: Sector de margen derecha de Sec. III donde no se realizo un desbosque selectivo. Solo se dejaron tres árboles en pie en 500 metros.

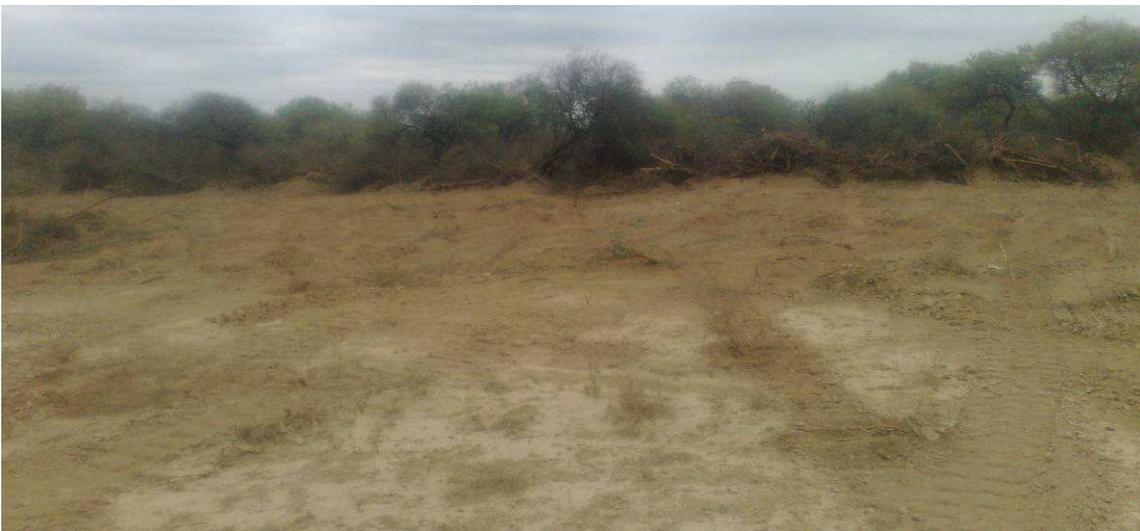
Fig.4.44: Acumulación de la vegetación arrasada en los bordes de la margen derecha de Sec. II.

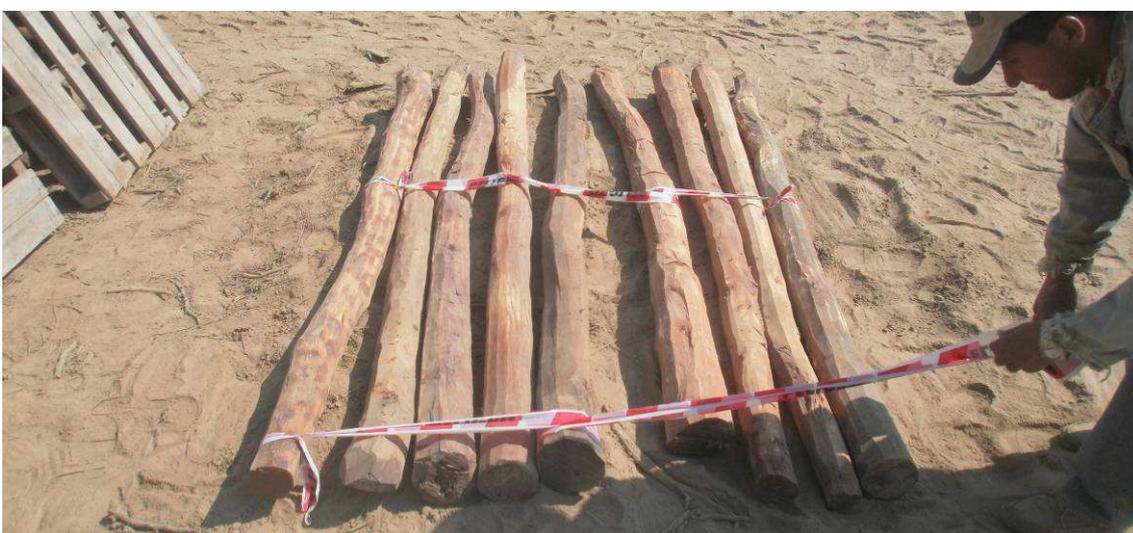
Fig.4.47: Postes desaprobados por la Inspección en obrador de JCR de Lamadrid.

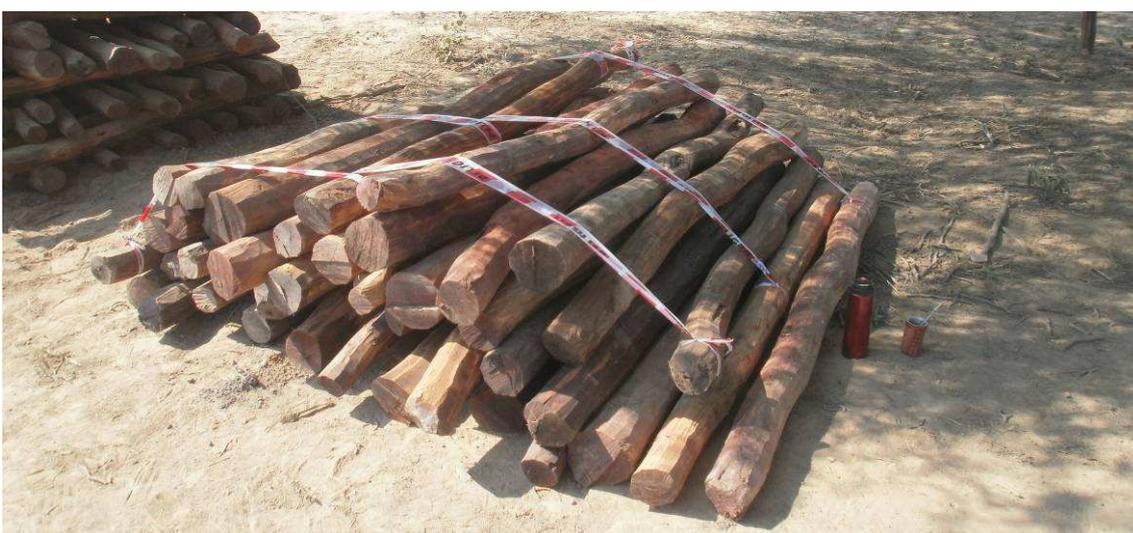
Fig.4.48: Postes desaprobados por la Inspección en obrador de JCR de Lamadrid.

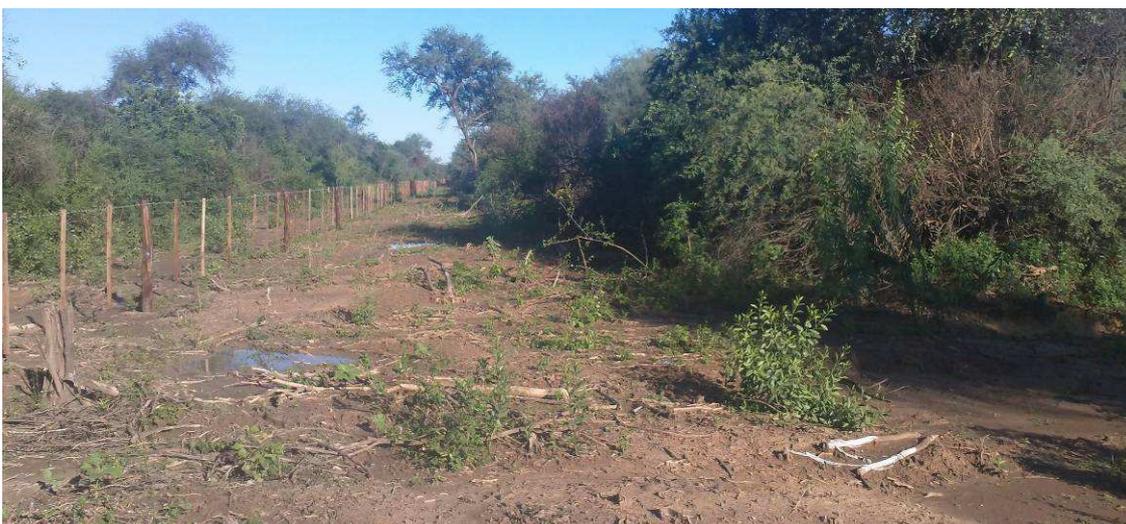
Fig.4.51: Alambrado Sec III Prog. 0+000 a 3+300. Falta varilla central para terminar lado izquierdo.

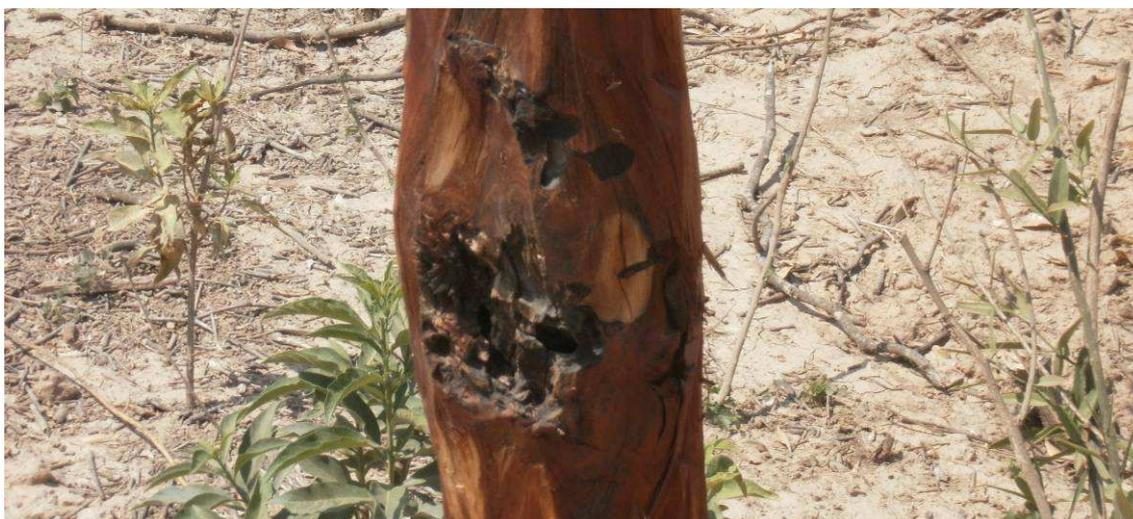
Fig.4.57: Poste en mal estado rechazado por inspección previamente en obrador. Posteo entre Prog. 0+000 y 1+500 lado derecho, Sección III.

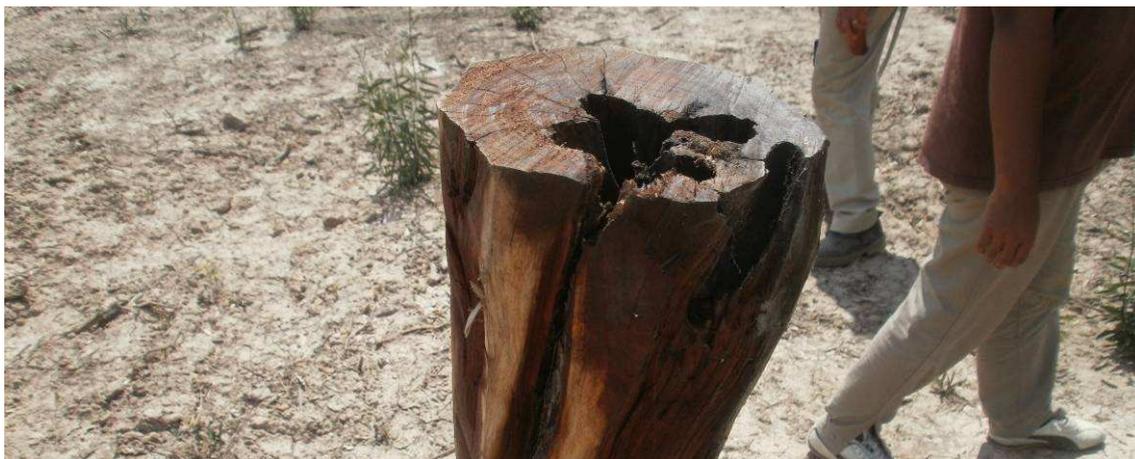
Fig.4.58: Poste en mal estado rechazado por inspección previamente en obrador. Postado entre Prog. 0+000 y 1+500 lado derecho, Sección III.

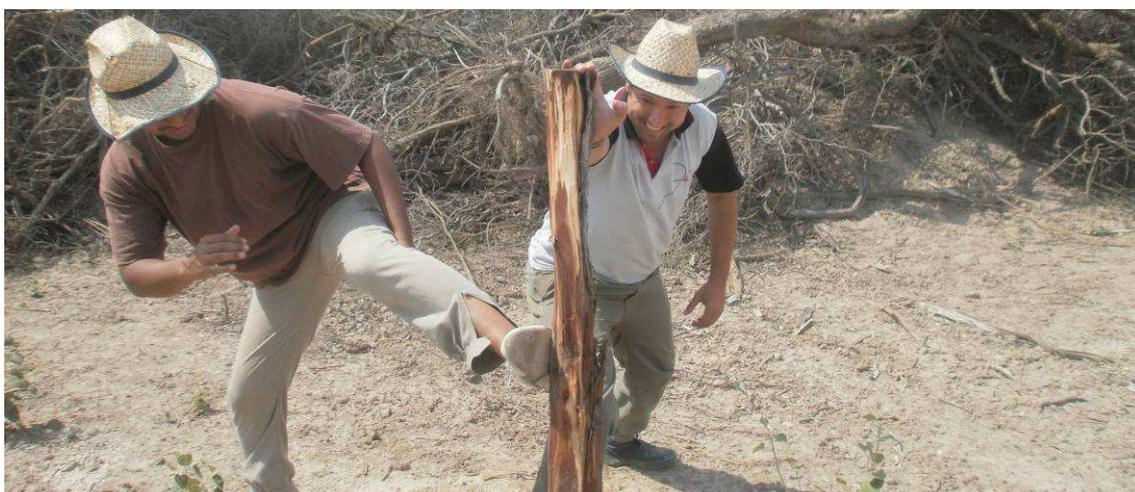
Fig.4.60: Poste en mal estado sacado de la línea de alambrado por inspección. Postado entre Prog. 0+000 y 1+500 lado derecho, Sección III.

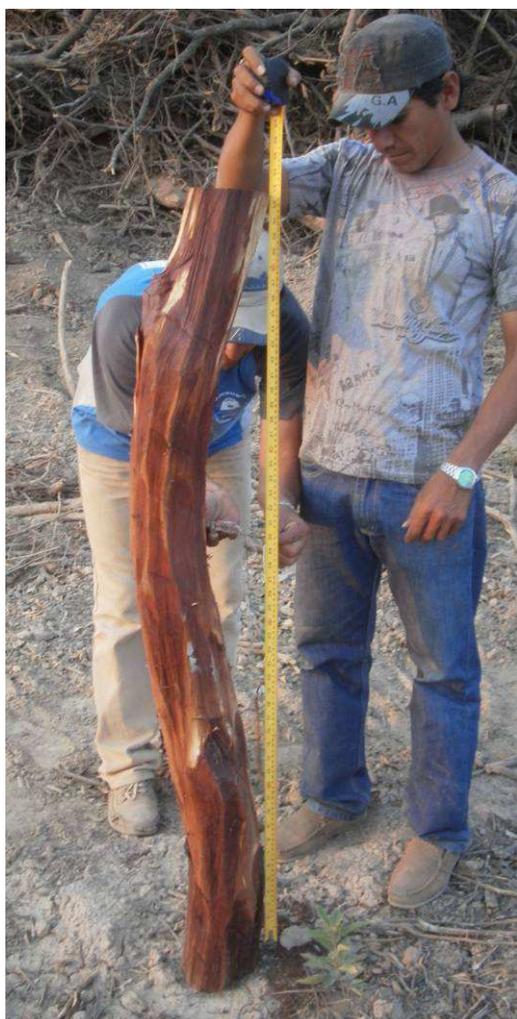
- Los postes, medios postes, varillas, varillones, tranqueras, etc, serán de primera calidad tolerándose únicamente para los dos primeros un 5% con pequeños taladros principio de zamagos, nudos, etc, siempre que tales fallas no afecten las resistencias de los mismos. En dicha tolerancia quedan incluidos los postes y medios postes con una sola curvatura rechazándose aquellas en que la flecha sea mayor que 10 cm o que presentan más de una curvatura.

Fig.4.62 (Izq.): Poste rechazado por flecha mayor a la admisible (10cm). Descartado Prev. Por inspección en obrador. Prog. 0+000 y 1+500 lado derecho, Sec III.

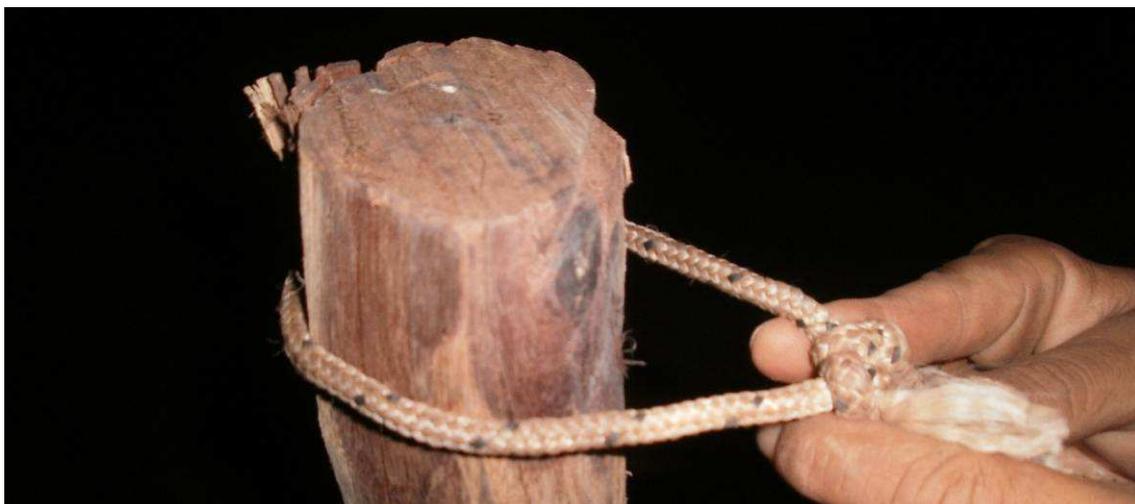
Fig.4.69: Poste rechazado por no cumplir con el diámetro mínimo en la base y en la punta. Prog. 0+000 y 1+500 lado derecho, Sec III.

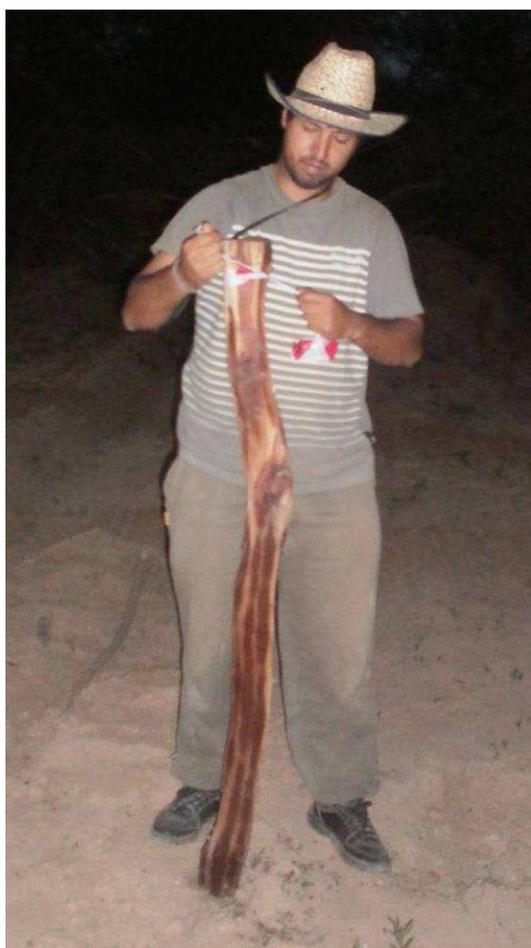
Fig.4.71: (Izq.): Poste rechazado por no cumplir con el diámetro mínimo en la base y en la punta y por tener doble curvatura. Descartado Prev. por inspección en obrador.
Fig.4.72 (Der.): Poste rechazado por no cumplir con el diámetro mínimo en la base y en la punta. Descartado Previamente por inspección en obrador.
Fotos pertenecientes a Prog. 0+000 y 1+500 lado derecho, Sec III.

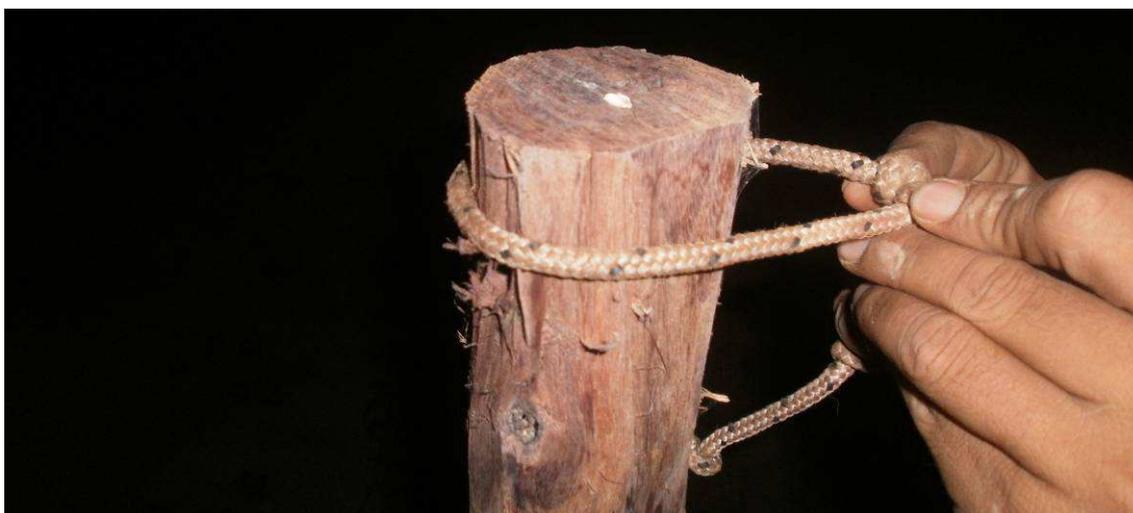
Fig.4.74: Poste rechazado por no cumplir con el diámetro mínimo en la base y en la punta. Prog. 0+000 y 1+500 lado derecho, Sec III.

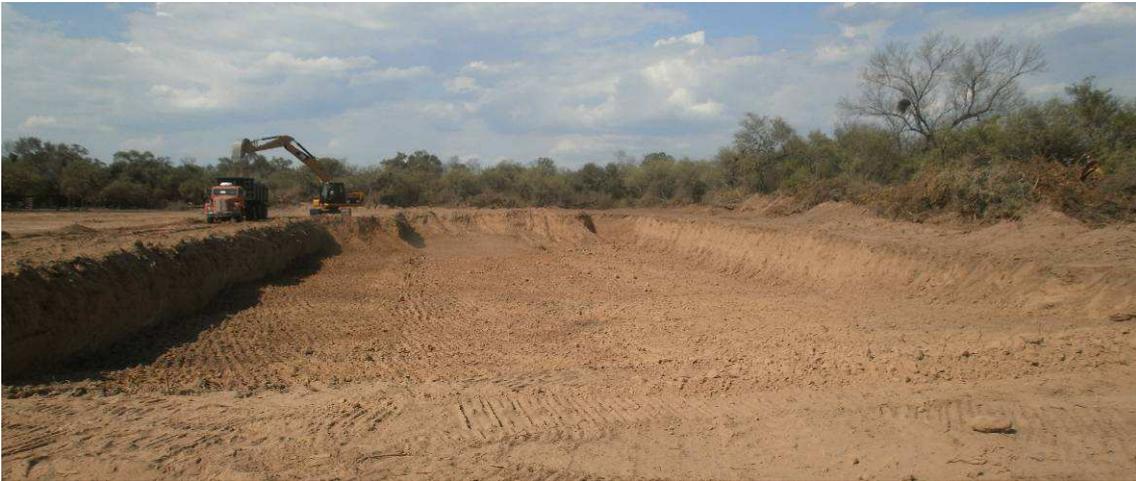
- Otra situación fue que una vez arribado a la zona de trabajo, donde ya se habían terminado las tareas de escarificado, distribución y compactación de la base de asiento, donde dicha área tenía unos 250m de largo por 30m de ancho aproximadamente, lo primero que noté a simple vista, fue la presencia de gran cantidad de raíces y troncos aflorando sobre la superficie de la capa de suelo ya compacta y terminada. Inmediatamente informé lo sucedido a mi superior y se determino retirar todo el material vegetal que aflore sobre la superficie. Luego se considero que no hacia falta levantar la capa o rehacer los trabajos pero quedo asentado lo sucedido en los libros de obra.

Fig.4.116: Explotación de préstamo en Progresiva 13+000 Sec.III.

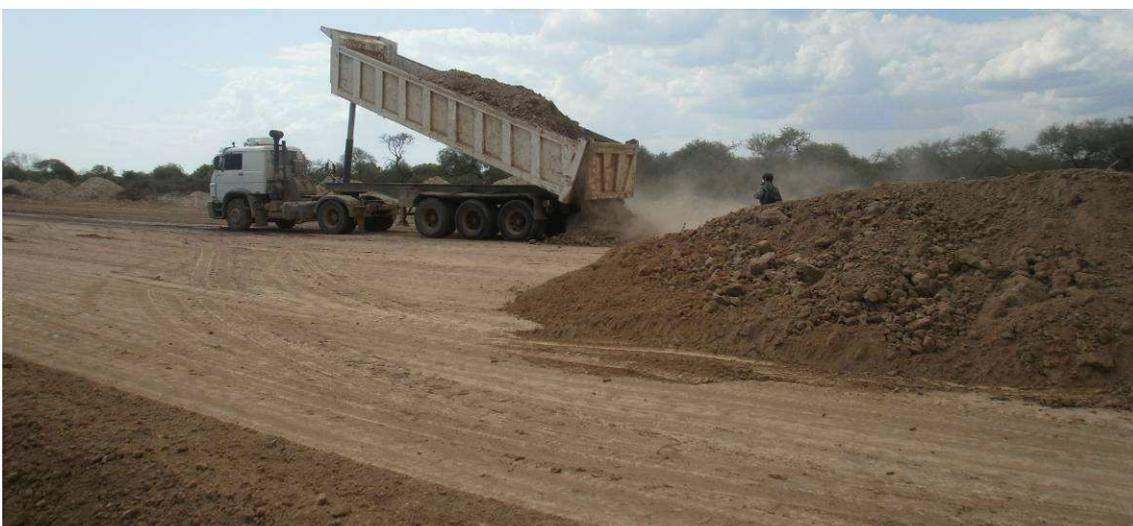
Fig.4.118: Presencia de raíces y ramas en primeras capa de préstamo en Progresiva 13+000 Sec.III

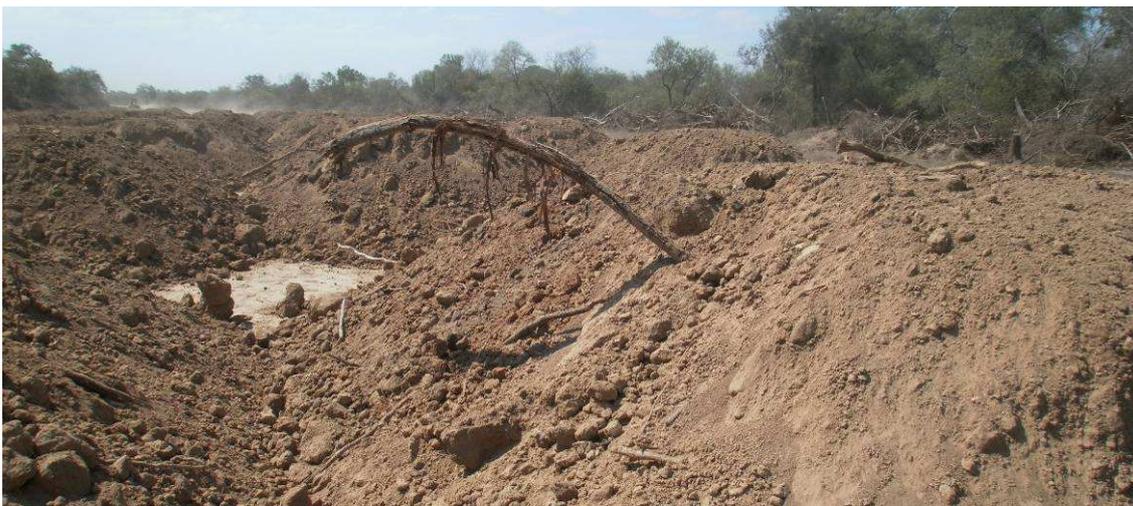
Fig.4.120: Suelo descargado en montículos sobre base de asiento. Progresiva 12+500 Sec.III.

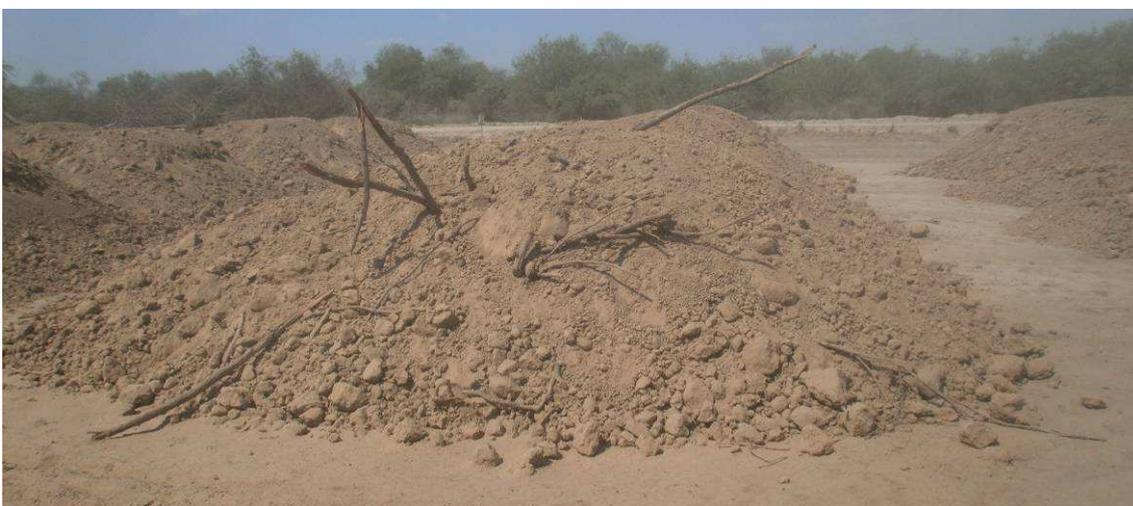
Fig.4.121: Presencia de ramas y raíces de gran tamaño en montículos de suelo descargados en Progresiva 12+500 Sec.III.

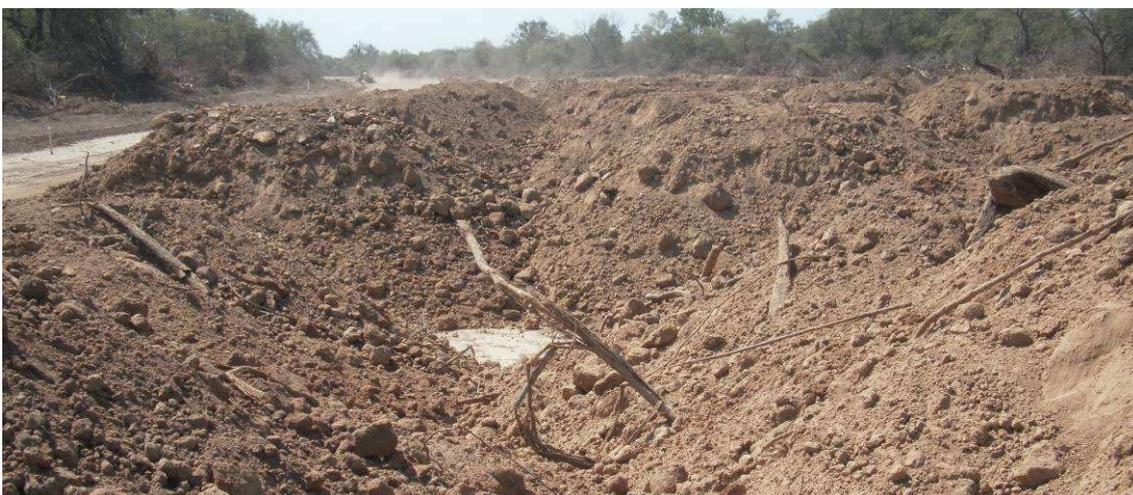
Fig.4.122: Presencia de ramas y raíces de gran tamaño en montículos de suelo descargados en Progresiva 12+500 Sec.III.

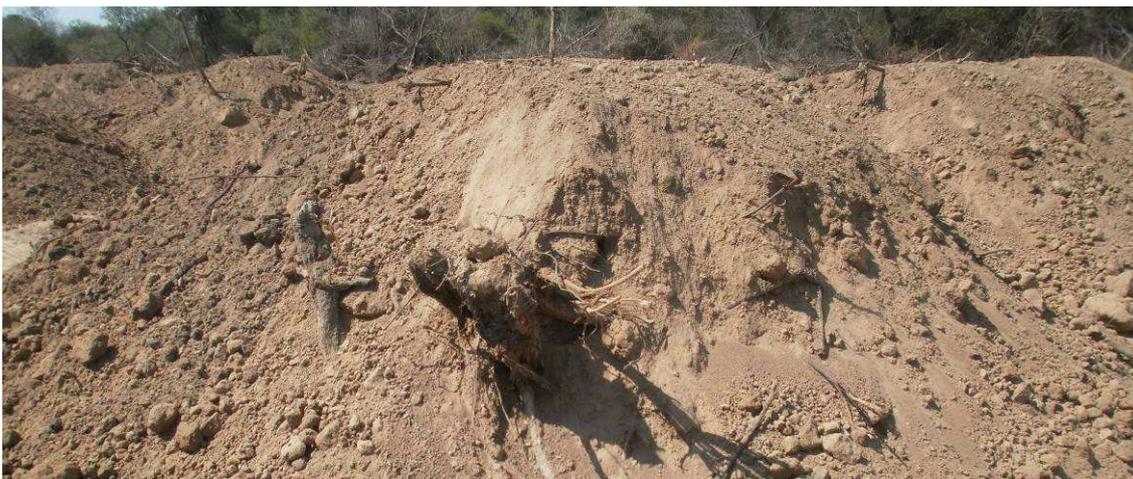
Fig.4.123: Presencia de ramas y raíces de gran tamaño en montículos de suelo descargados en Progresiva 12+500 Sec.III.

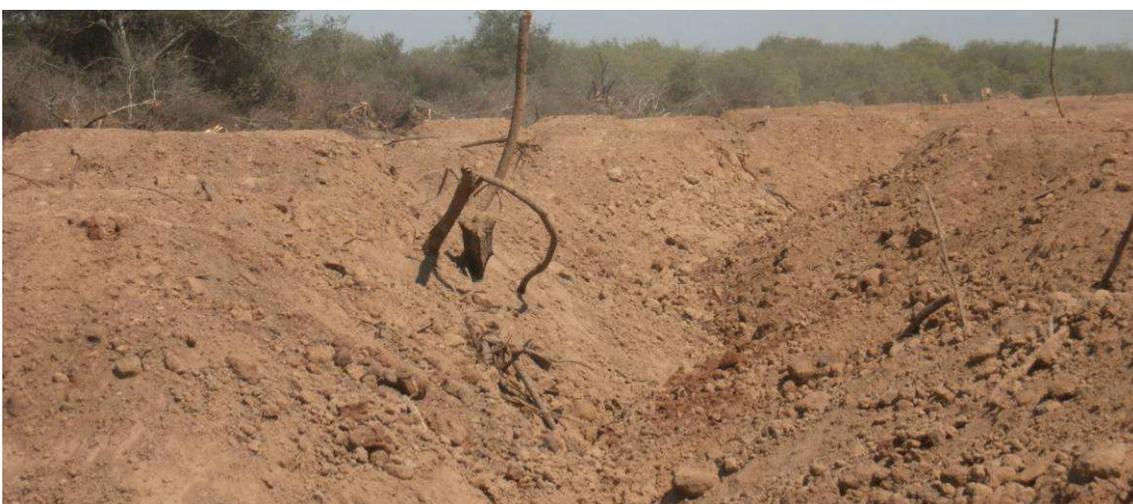
Fig.4.124: Presencia de ramas y raíces de gran tamaño en montículos de suelo descargados en Progresiva 12+500 Sec.III.

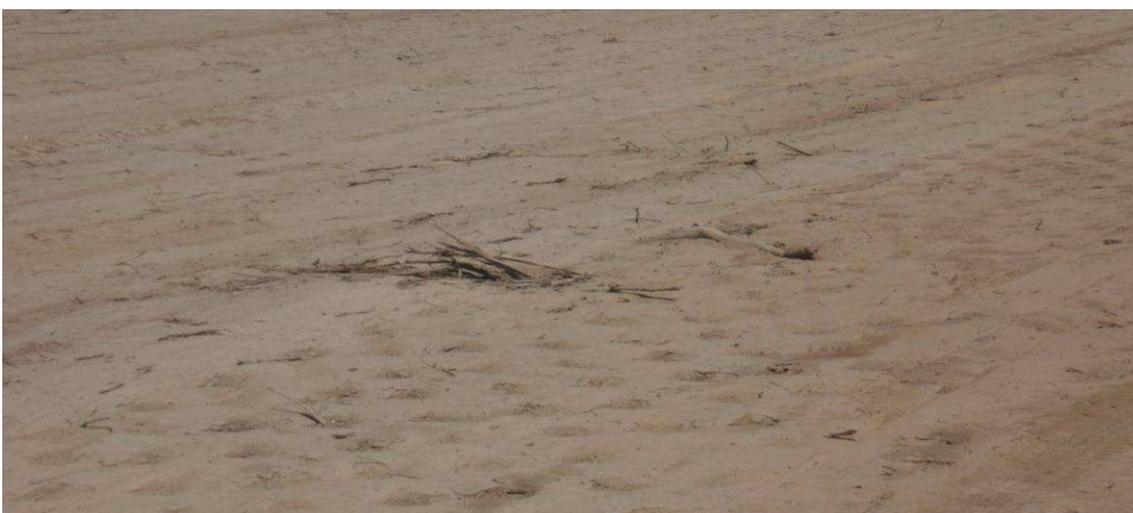
Fig.4.125: Presencia de ramas y raíces de gran tamaño en montículos de suelo descargados en Progresiva 12+500 Sec.III.

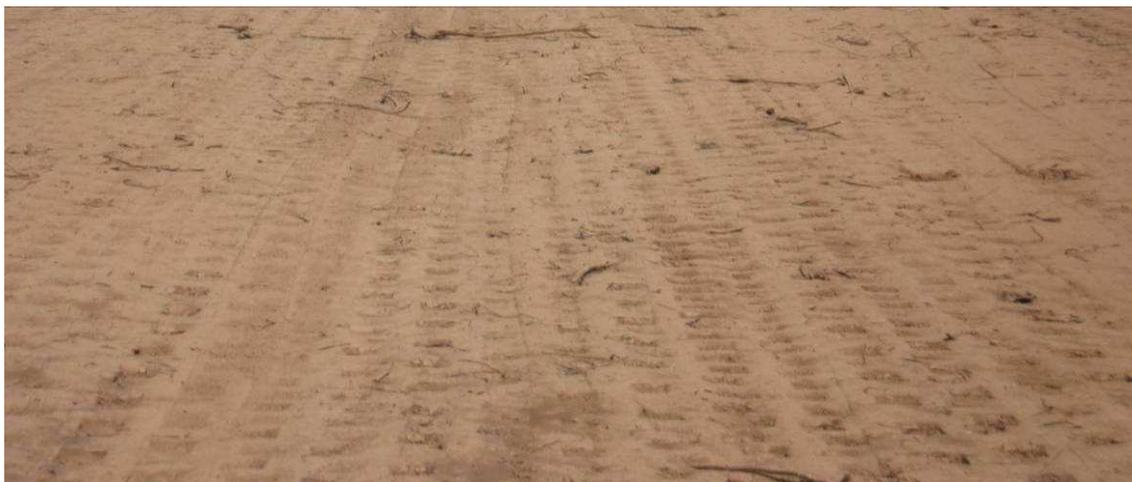
Fig.4.126: Presencia de ramas y raíces sobre base de asiento compactada. Progresiva 12+700 Sec.III.

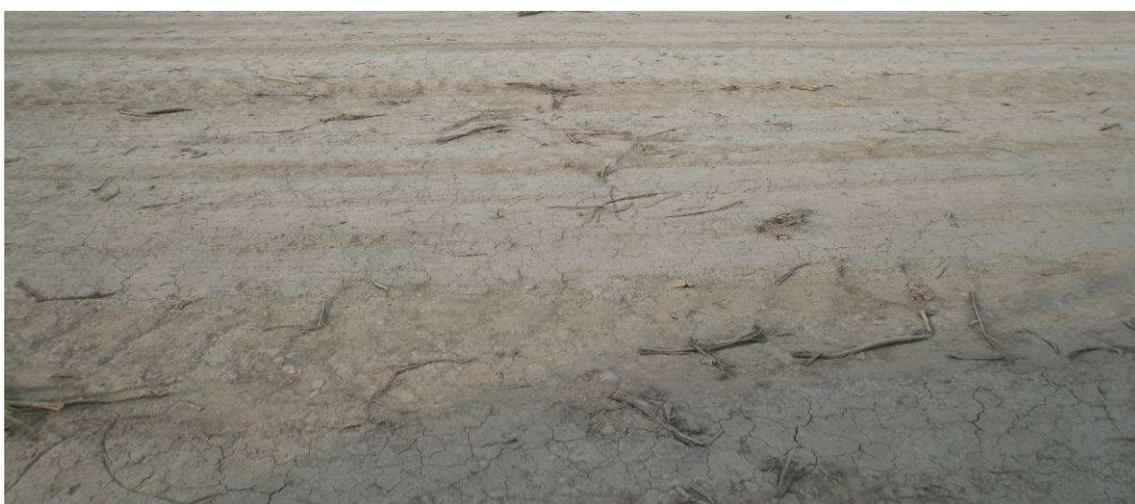
Fig.4.128: Presencia de ramas y raíces sobre base de asiento compactada. Progresiva 12+700 Sec.III.

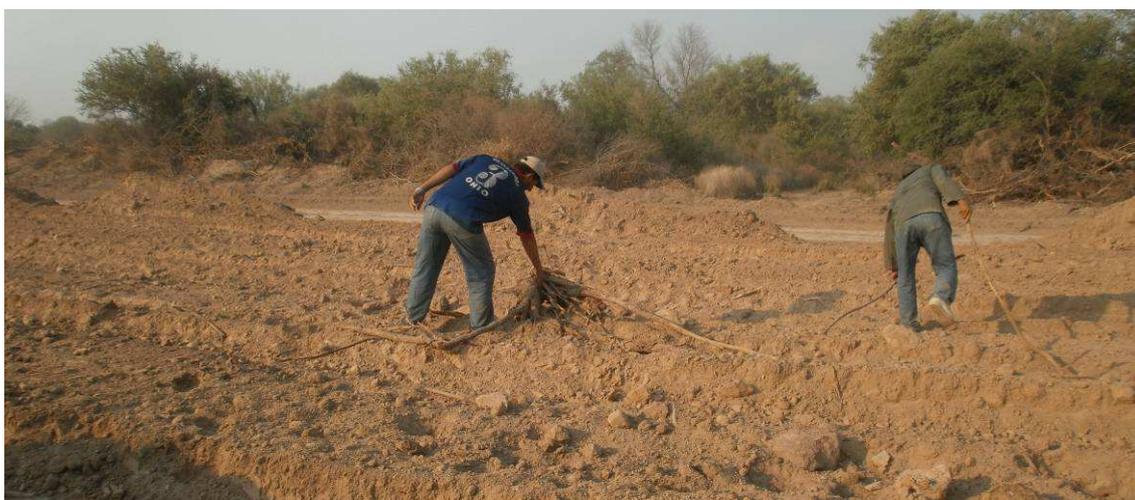
Fig.4.129: Ayudantes de inspección sacando raíces del suelo pertenecientes a la primera capa del terraplén. Progresiva 12+500 Sec.III.

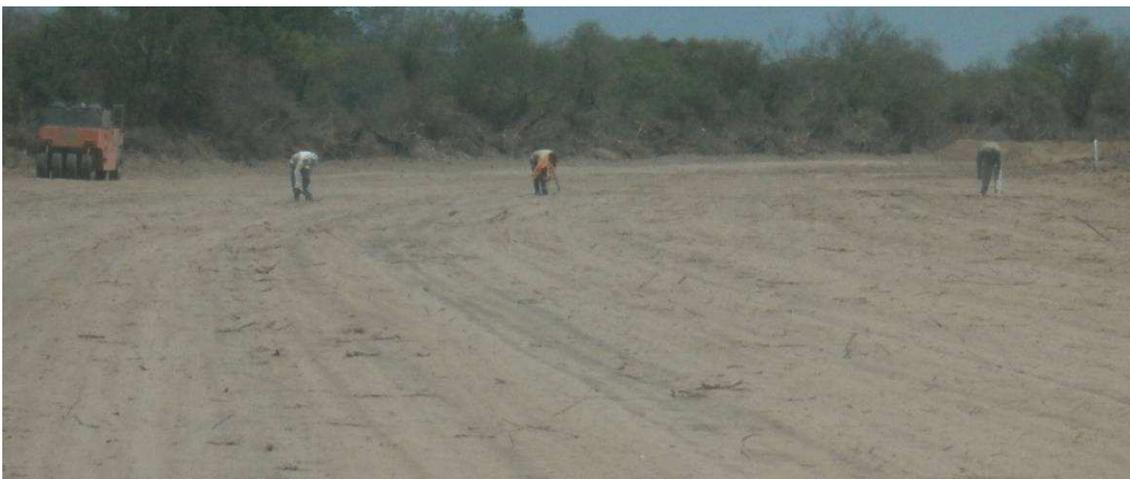
Fig.4.130: Personal de JCR sacando raíces y ramas que afloran sobre la superficie de la base de asiento de terraplén. Progresiva 12+700 Sec.III.

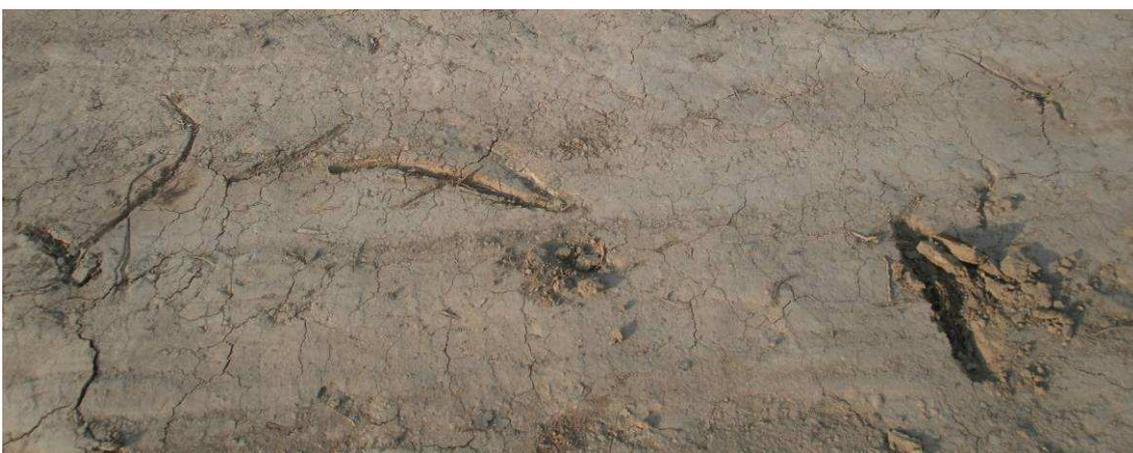
Fig.4.132: Marca sobre la superficie de la base de asiento dejada por la presencia de ramas o raíces. Prog. 12+700 Sec.III.

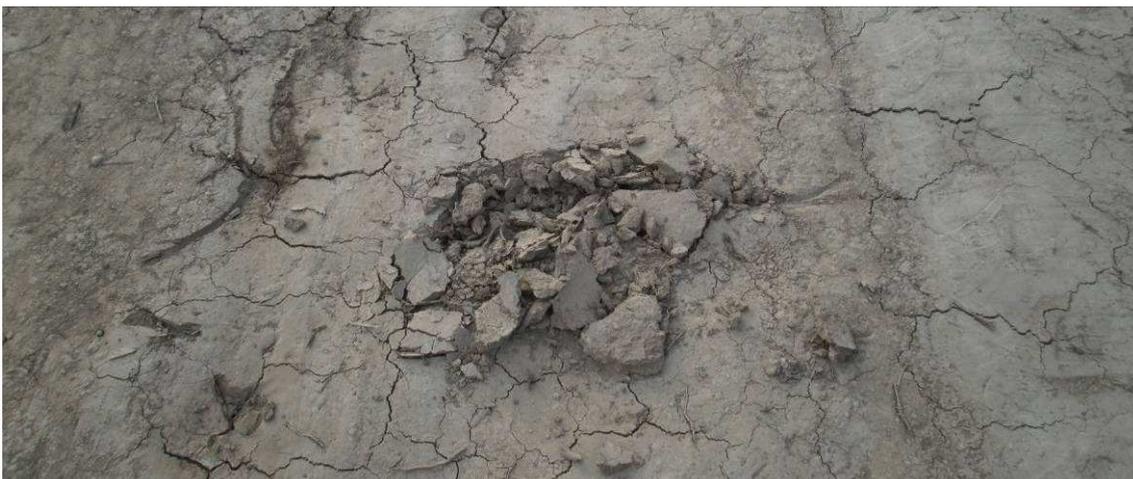
Fig.4.133: Marca sobre la superficie de la base de asiento dejada por la presencia de ramas o raíces. Prog. 12+700 Sec.III.

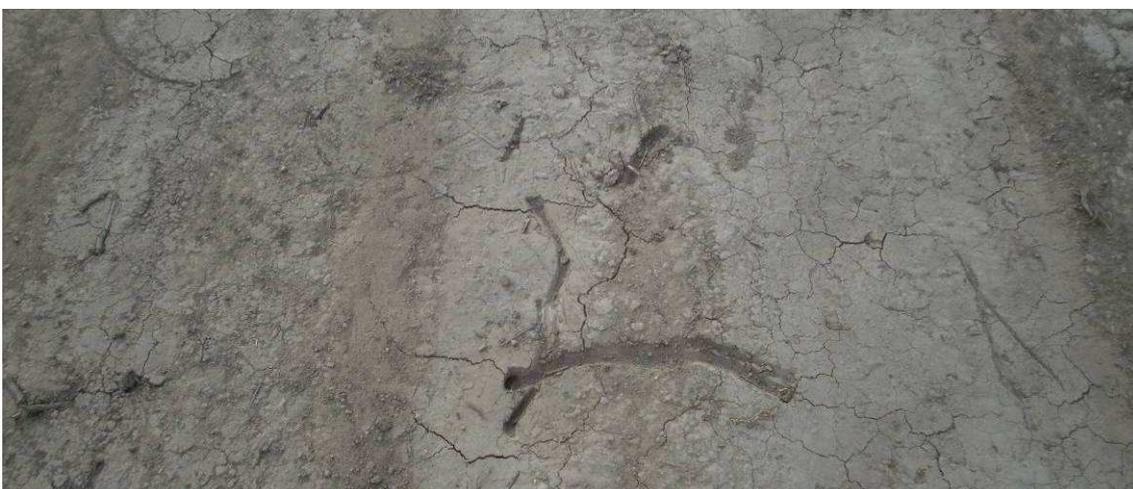
Fig.4.134: Marca sobre la superficie de la base de asiento dejada por la presencia de ramas o raíces. Prog. 12+700 Sec.III.

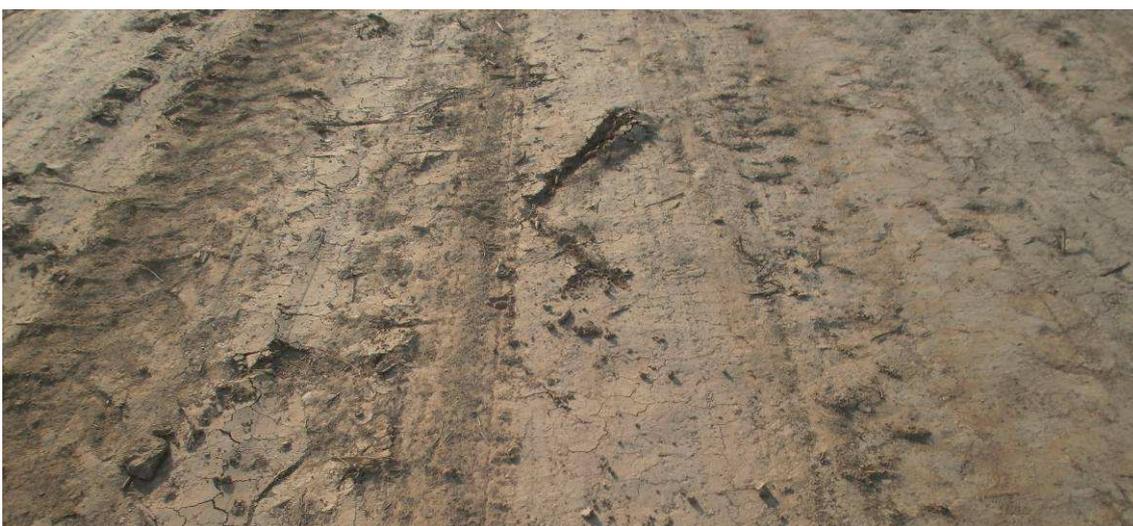
Fig.4.135: Marca sobre la superficie de la base de asiento dejada por la presencia de ramas o raíces. Prog. 12+700 Sec.III.

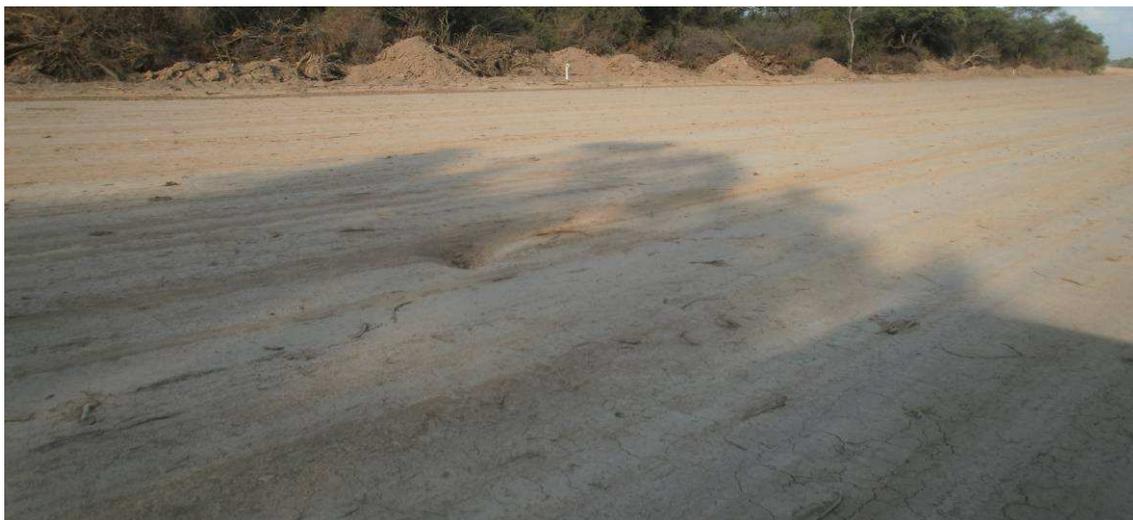
Fig.4.136: Marca sobre la superficie de la base de asiento dejada por la presencia de ramas o raíces. Prog. 12+700 Sec.III.

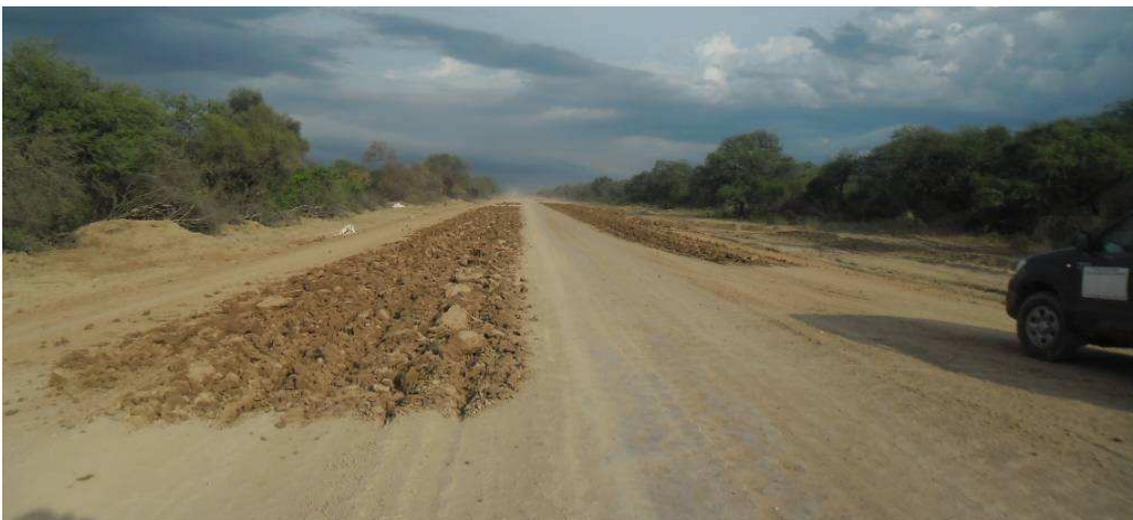
- En las progresivas 16+850 y 16+950, los ensayos de densidad de la primera capa del terraplén de la Sección III dieron como resultado un grado de compactación inferior a los 95% exigidos por los pliegos. Debido a ello la inspección ordeno recompactar la cancha, luego se alcanzo el grado de compactación mínimo requerido. Véase planilla en Pág. 31 del Anexo I.
- En determinados lugares donde finalizaron los trabajos de compactado, con el paso de los vehículos se formaban sectores donde el suelo compacto se volvía un polvillo de partículas muy finas. En estos lugares se ordenaba un nuevo escarificado y recompactado antes de seguir con la capa superior. Ver figuras desde la 4.158 a Fig. 4.162.

Fig.4.161: Escarificado y posterior recompactado de sector bacheado en cancha. Progresiva 22+200 Sección II.

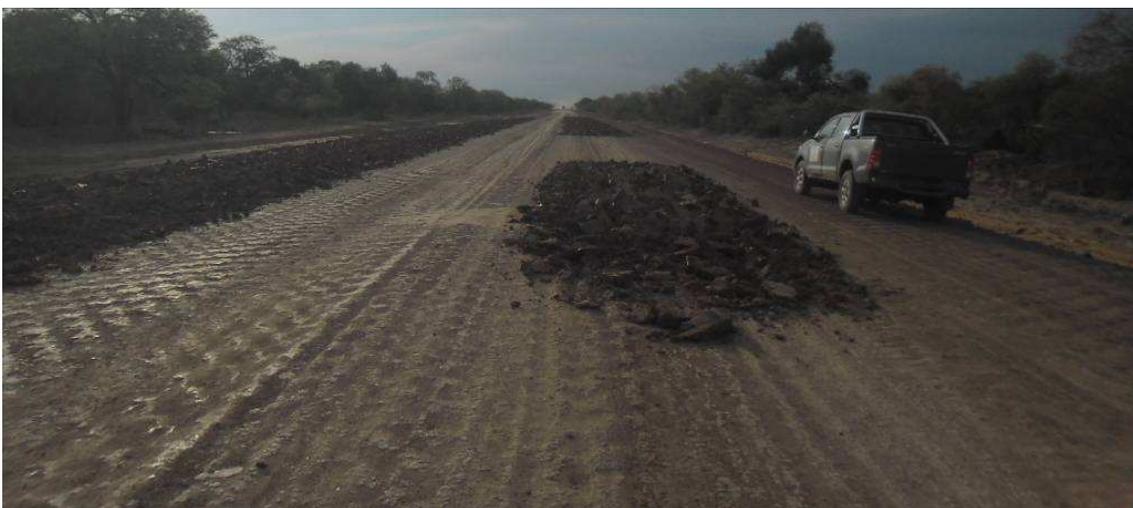
Fig.4.162: Escarificado y posterior recompactado de sector bacheado en cancha. Progresiva 22+200 Sección II.

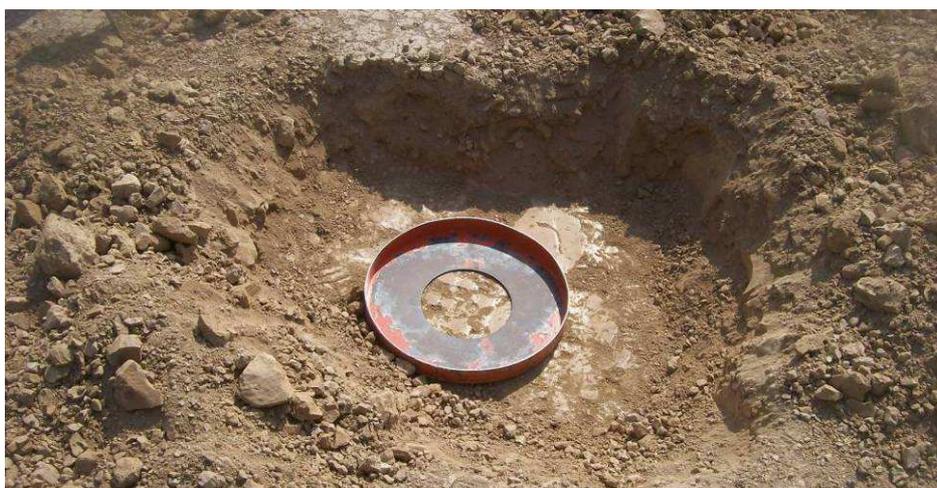
Fig.4.180: Ensayo de densidad de capa inferior sin analizar. Progresiva 17+850 Sección II.

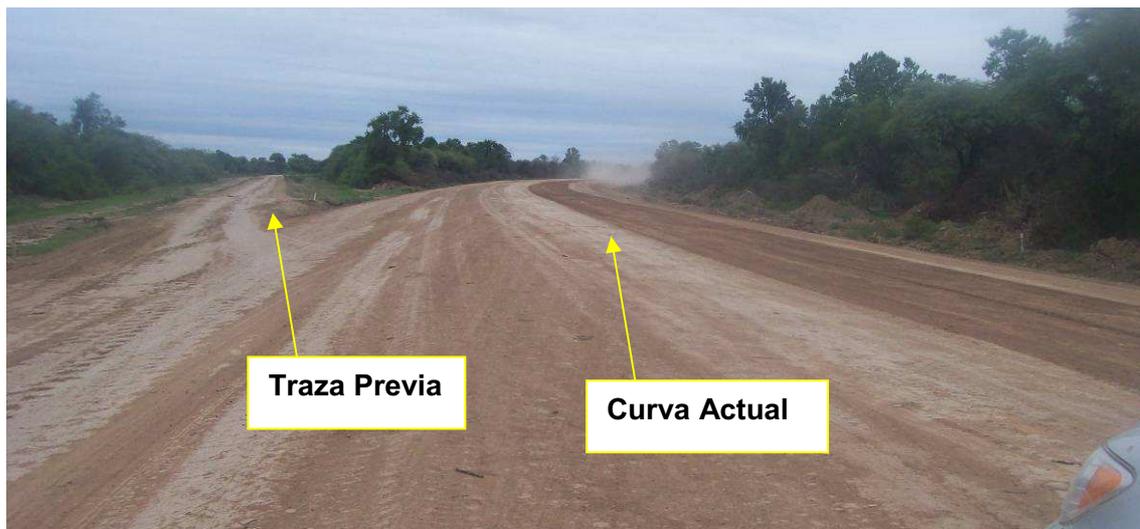
En las Fig. 4.184 y 4.185 se observa como quedaron las curvas según los nuevos radios y a su vez en las mismas puede observarse la traza previa existente.

Fig.4.184: Rectificado de curva VC1 en Sección III.
