INFORME FINAL DE PRÁCTICA SUPERVISADA

TÍTULO: “Inspección en obra de Ruta Nacional N°86

Tramo I-a : Posta Cambio Zalazar - Guadalcazar”

Año: 2014

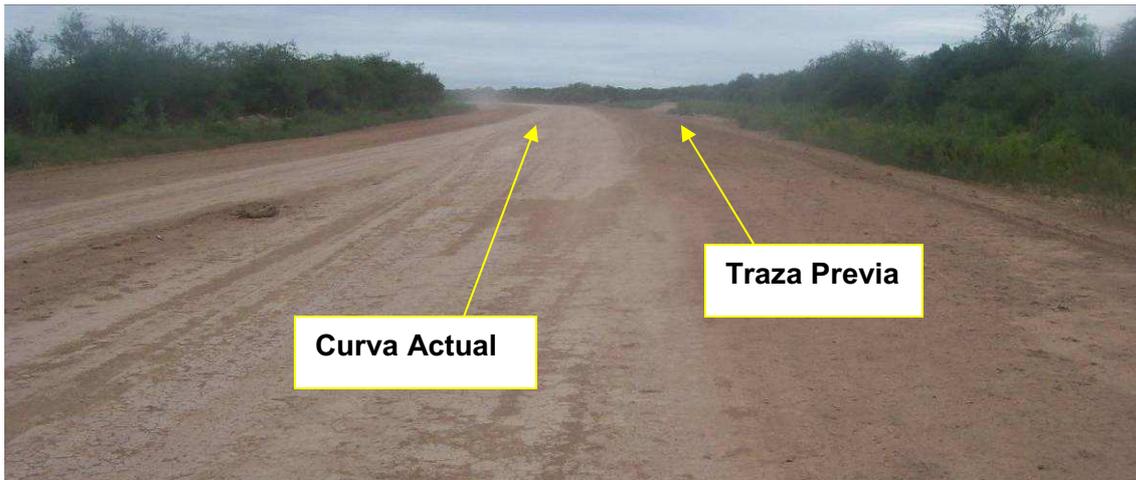
En las Fig. 4.184 y 4.185 se observa como quedaron las curvas según los nuevos radios y a su vez en las mismas puede observarse la traza previa existente.

Fig.4.185: Rectificado de curva VC3 en Sección III.

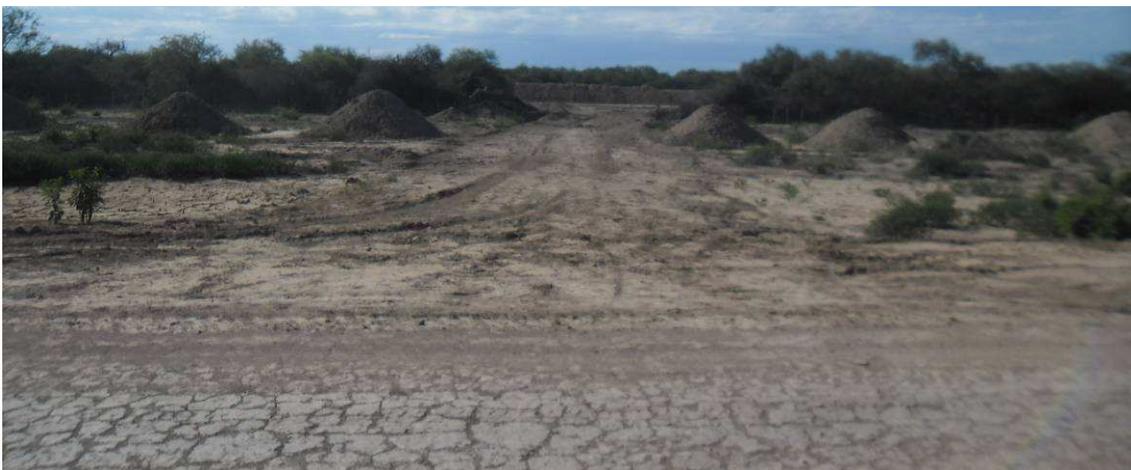
Por el contrario en los ingresos y egresos de yacimientos y/o fuentes de agua no siempre se colocaban carteles de indicación de entrada y salida de camiones (Fig. 4.186). Es también importante aclarar, que durante el inicio de la obra no se encontraron colocados los carteles de Inicio de Obra y en los obradores, como ya describí en el punto 4.1.2 no poseían ningún tipo de carteles indicadores ni preventivos, según lo ordenado por las Normas de Seguridad e Higiene. Luego de estos relevamientos se ordeno a la contratista la colocación de los carteles faltantes.

Fig.4.186: Ausencia total de carteles indicadores en ingreso a préstamo. Progresiva 30+950. Sección II.

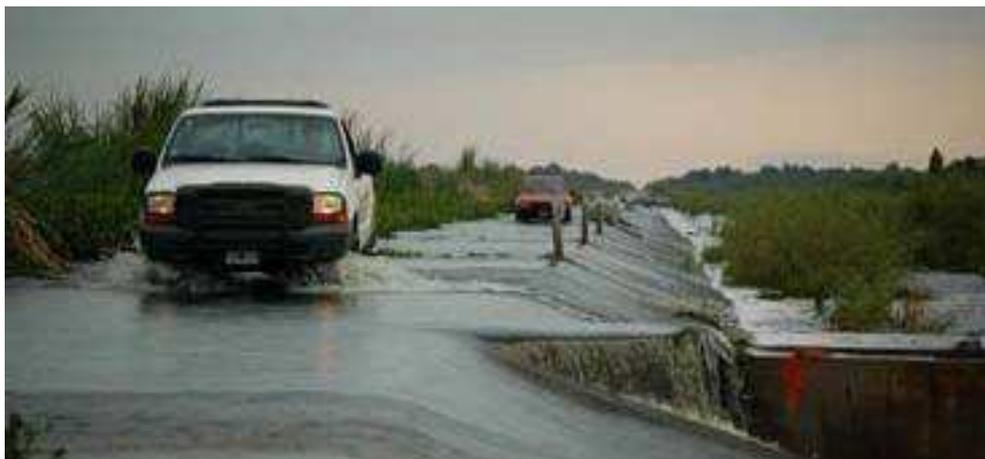
Fig.8.2: Paso de los vehículos sobre el vertedero en épocas de crecidas, antes de que se construya el puente sobre Ruta Provincial N° 28.

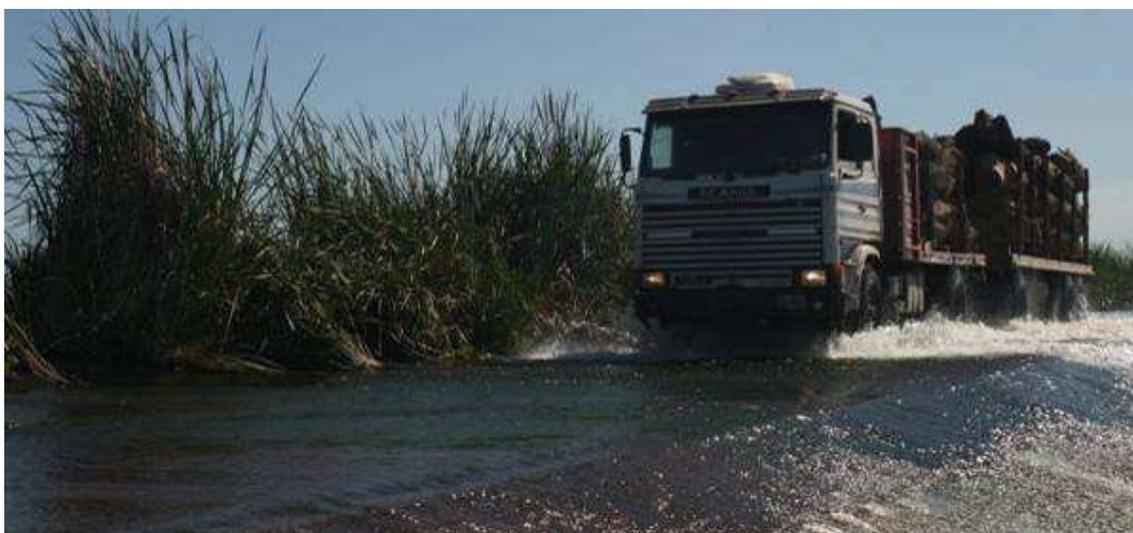
Fig.8.3: Paso de los camiones sobre el vertedero en épocas de crecidas, antes de que se construya el puente sobre Ruta Provincial N° 28.

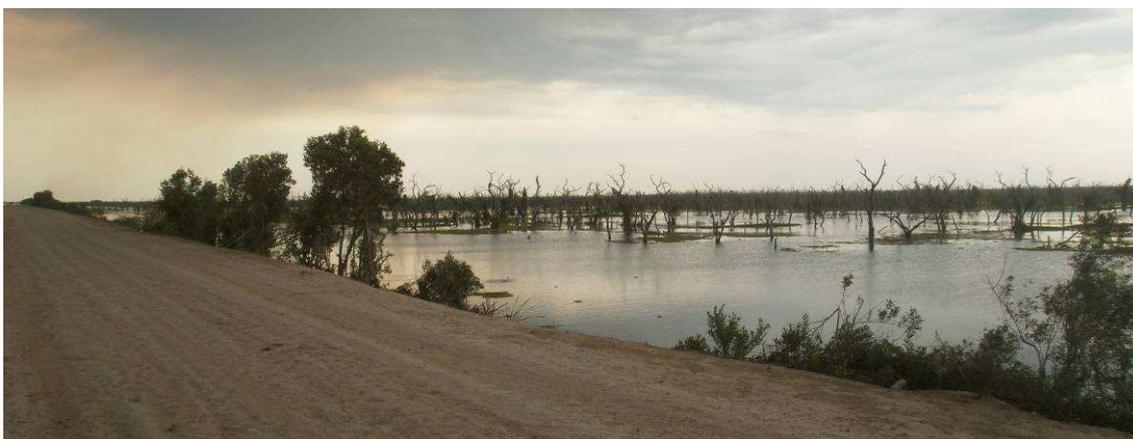
Fig.8.9: Vista del Bañado la Estrella. En la imagen se pueden apreciar los árboles secos debido a la subida de las aguas.

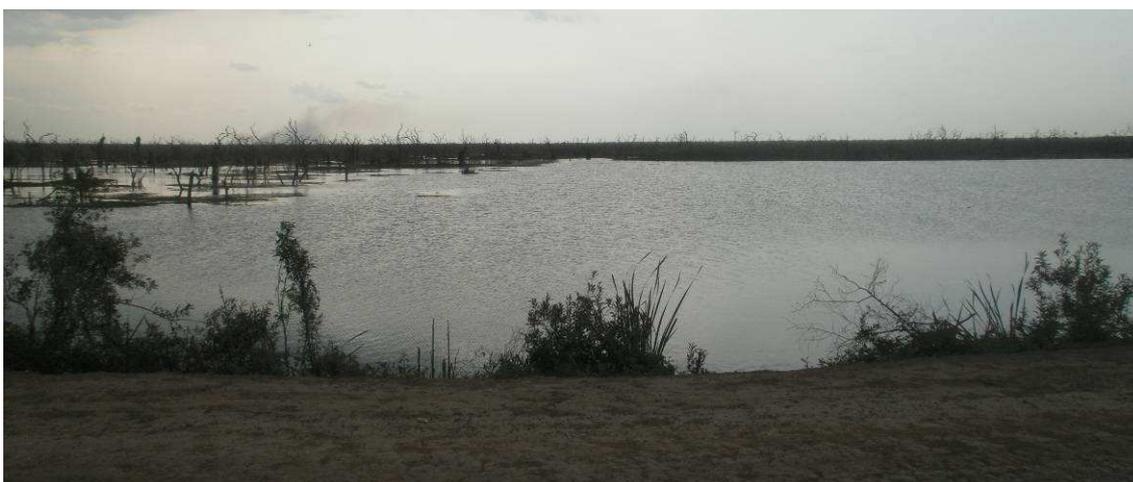
Fig.8.10: Vista del Bañado la Estrella. En la imagen se pueden apreciar los árboles secos debido a la subida de las aguas.

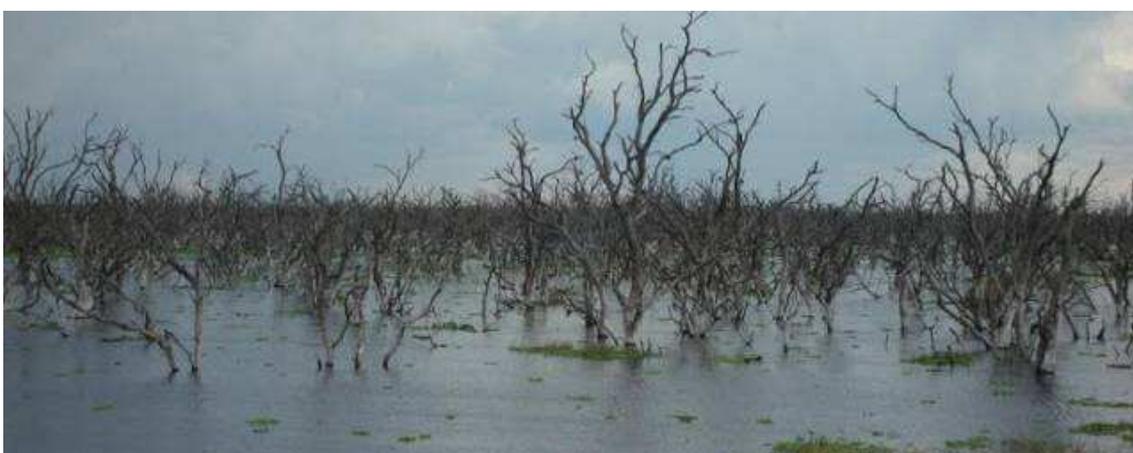
Fig.8.11: Bosque muerto debido a la subida de las aguas en el Bañado La Estrella.

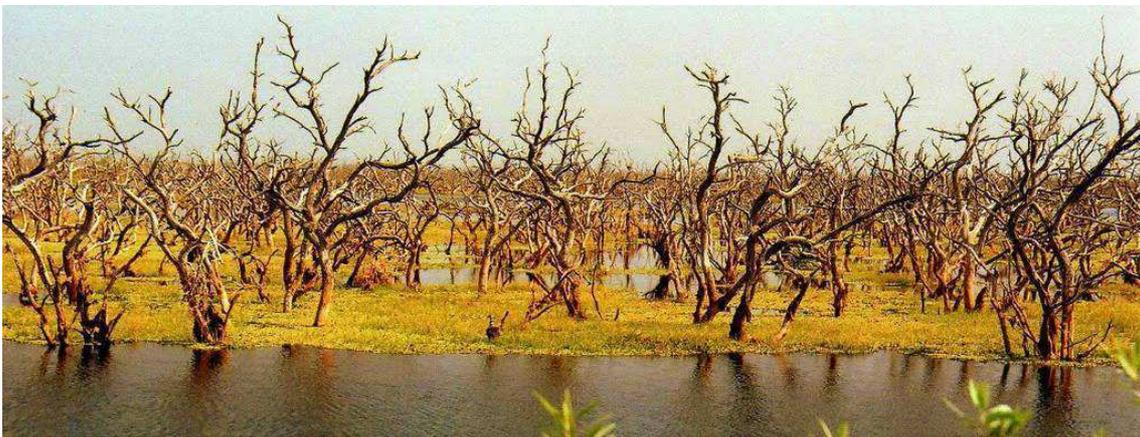
Fig.8.14: Bosque muerto debido a la subida de las aguas en el Bañado La Estrella.

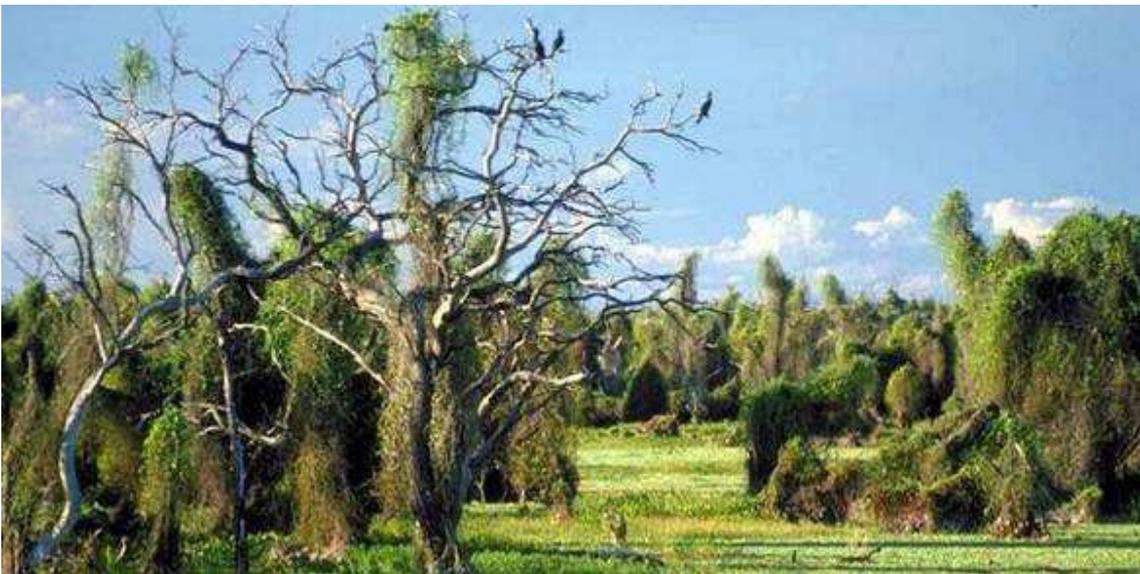
Fig.8.15: Árboles de bosque muerto dentro del Bañado La Estrella, tapados por enredaderas.

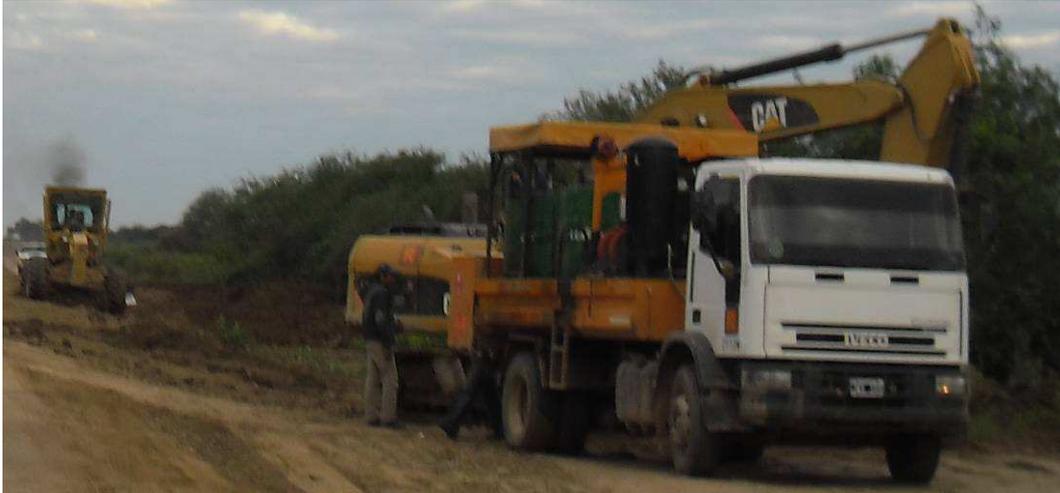
La Fig. 8.39 muestra el paso de un camión de mantenimiento donde se pueden observar los tambores de lubricantes en la caja del mismo, mientras en la Fig. 8.40 se observa un servicio de mantenimiento a una Retroexcavadora CAT 323D por desperfecto mecánico.

Fig. 8.40: Camión de mantenimiento auxiliando a Retroexcavadora.
