XII CONGRESO LATINOAMERICANO DE PATOLOGÍA DE LA CONSTRUCCIÓN Y XIV CONGRESO DE CONTROL DE CALIDAD EN LA CONSTRUCCIÓN

Estudio de los daños y refuerzos necesarios para la recuperación del techo de la iglesia de Salsipuedes-Córdoba-Argentina

La Iglesia de Salsipuedes en la Provincia de Córdoba fue construida en el año 1890 y su techo está conformado por una estructura de madera, vigas reticulada y correas sobre las cuales se apoyan bovedillas cerámicas, capa de mortero y tejas musleras.

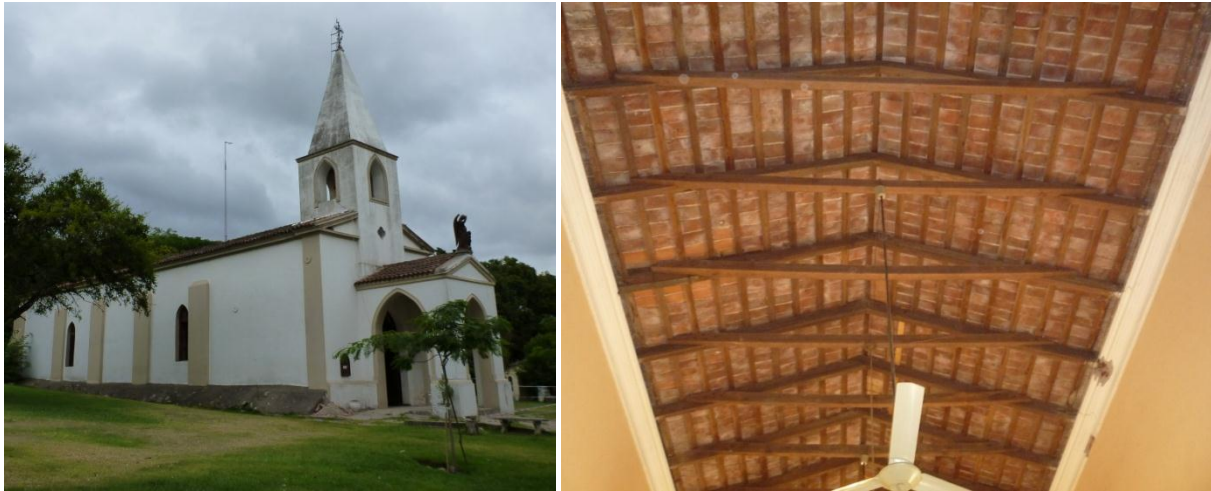
La estructura de madera del techo de la iglesia está conformada por 22 vigas denominadas de par y nudillo apoyadas sobre muros de mampostería de ladrillo de 70 cm de espesor. Ver “Figuras 1 y 2”.

Figura 1 Vista Exterior - Interior de la Iglesia

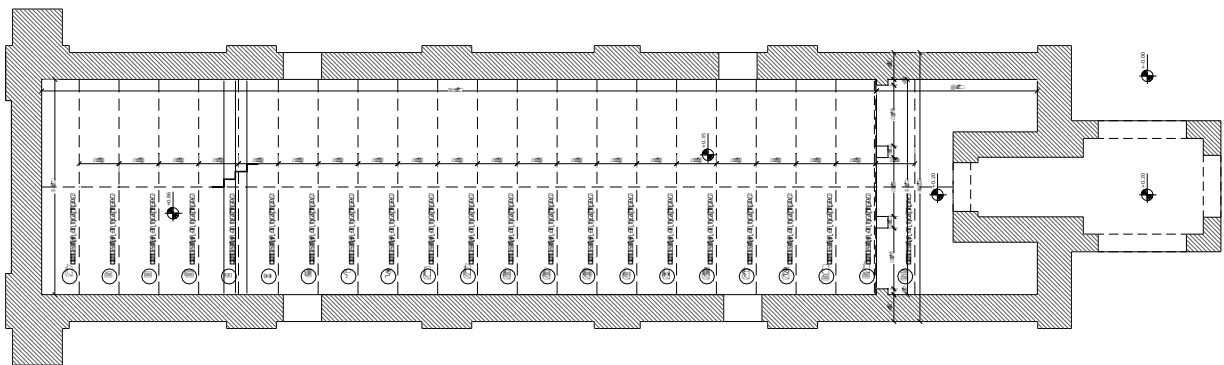
Figura 2 Planta Parroquia

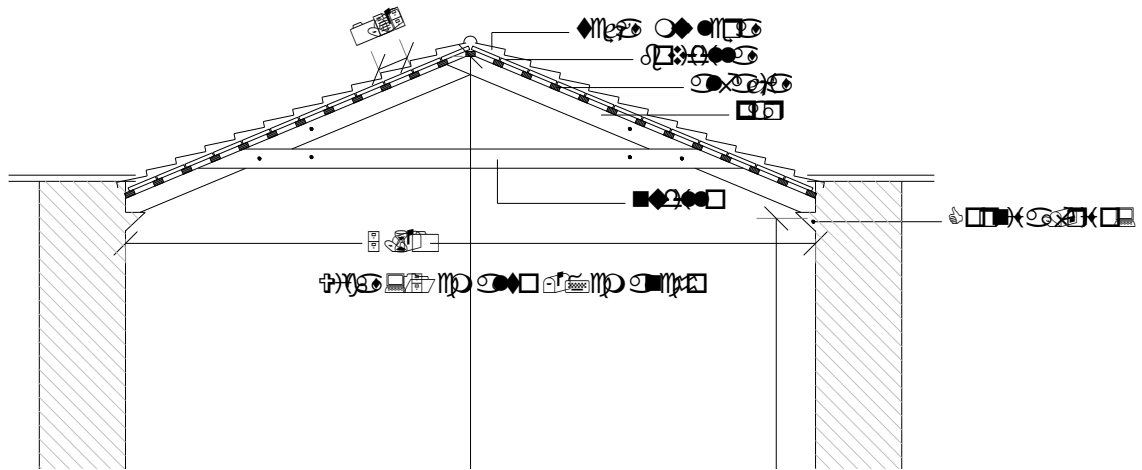
Figura 3 Esquema Estructural Original

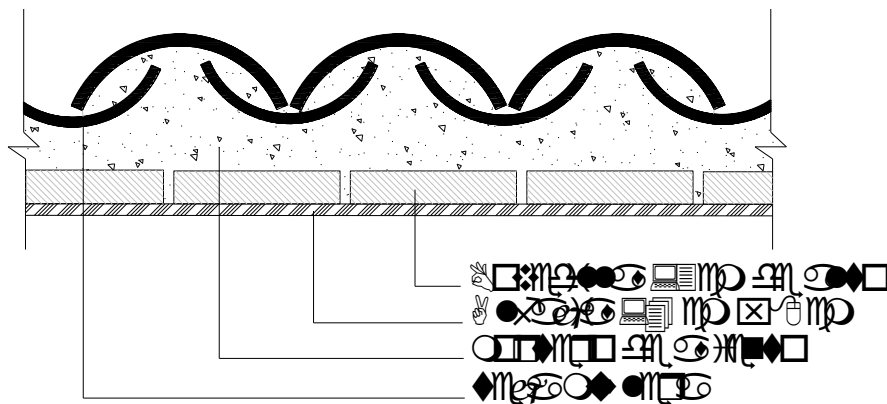
Figura 4 Detalle Cubierta

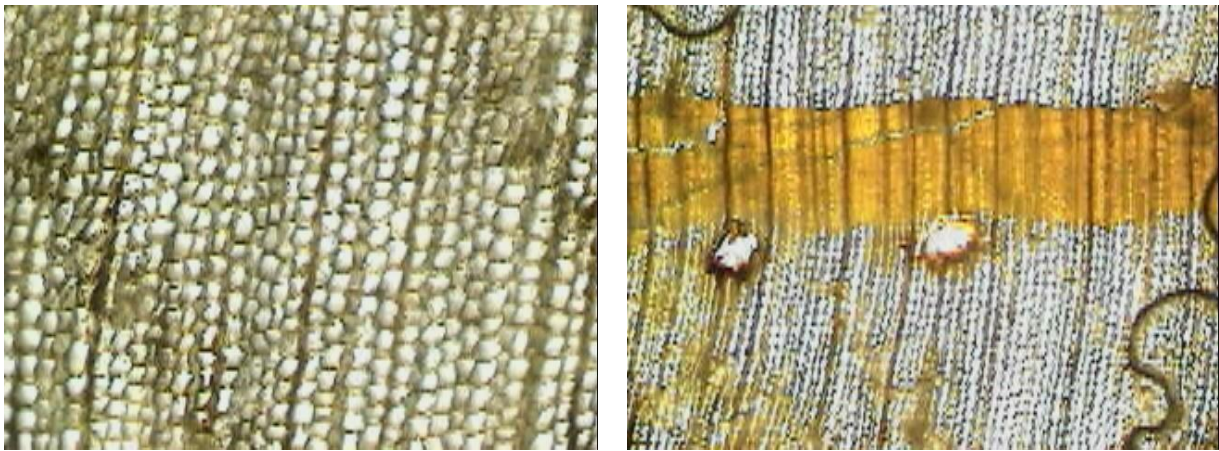
Las muestras fueron analizadas macro y microscópicamente y los resultados indican que corresponden a **Gimnosperma, familia Pinaceae, Ge Pinus, especie: *Pinus taeda***.

El mismo es conocido vulgarmente como **Pinotea**, proviene de EE UU, del área de dispersión natural donde el crecimiento es muy inferior al que actualmente se obtiene de plantaciones comerciales de Argentina. Ver "Figura 5"

Figura 5 Muestra Secciones Transversal y Tangencial

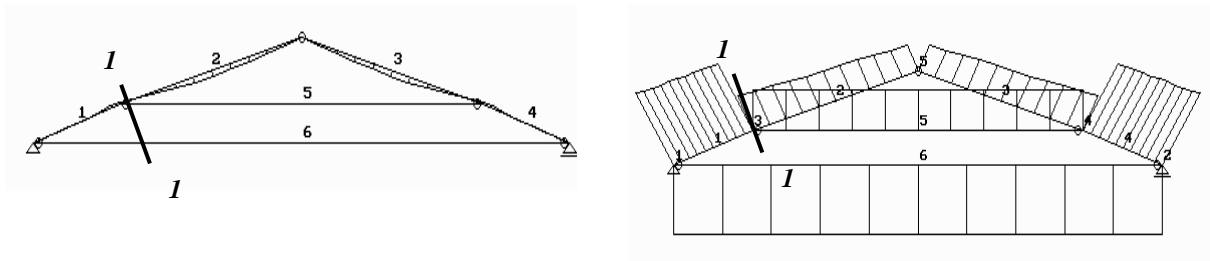
Se procesa la nueva estructura con el mismo estado de cargas de la anterior obteniendo las nuevas solicitaciones. Ver “Figura 9”

Figura 9 Diagramas de Momentos Flectores y Esfuerzos Normales

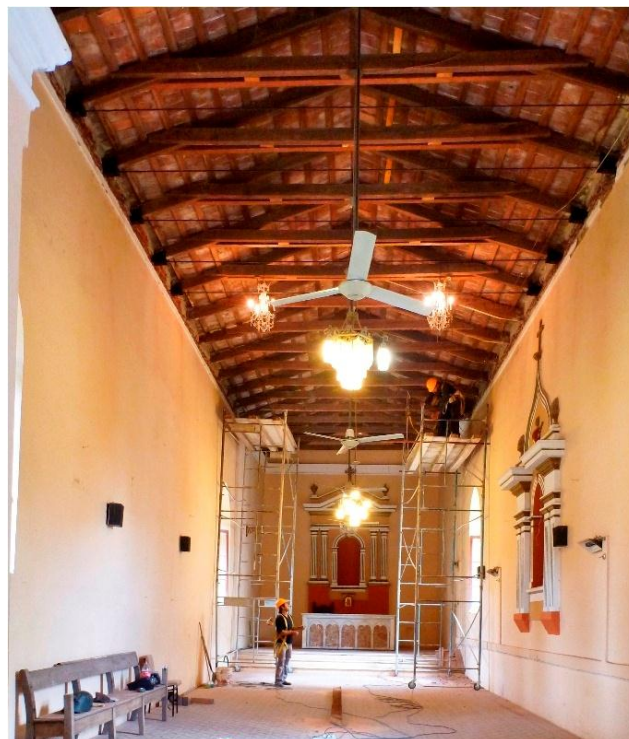
El análisis estructural, la verificación del sistema estructural original explican el motivo de los daños ocurridos en los pares y en el apoyo de los mismos que motivaron la inhabilitación de la iglesia.

Figura 14 Recuperación de la Capilla

El proyecto de recuperación que se está realizando actualmente, modificará el comportamiento de los elementos estructurales haciendo que los mismos trabajen con un grado de seguridad adecuado logrando una intervención respetuosa del valor patrimonial de la obra. “Figura 14”
