**ACTUACIÓN PERICIAL EN CASOS
DE EVENTOS ASOCIADOS A REDES
DE AGUA POTABLE**

Alumno: Walter Daniel CARRERAS – Mat 89-20251-1

Marzo de 2019

RESUMEN DEL INFORME TÉCNICO FINAL

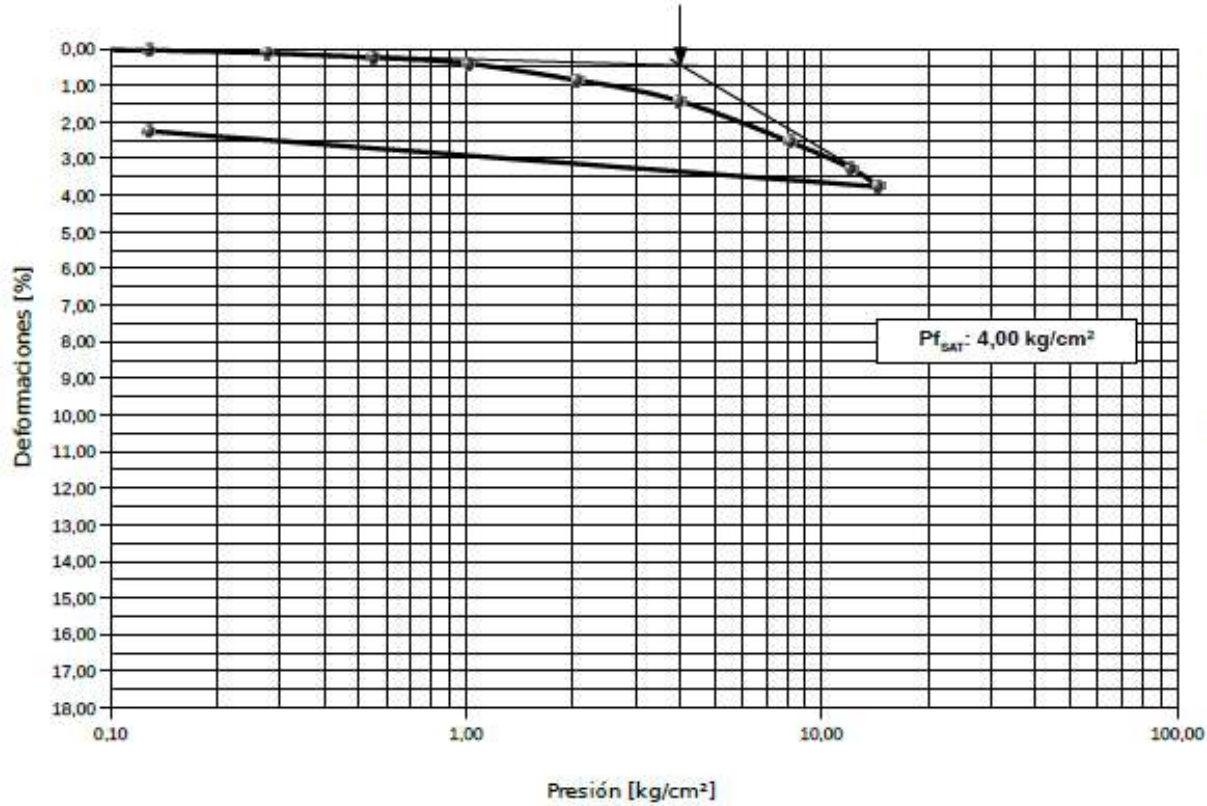
POZO: PA
PROF: 4,00 m

DATOS DE LA MUESTRA	
Altura [mm]:	24,40
Diámetro [mm]:	63,15
Humedad Inicial [%]:	12,36
Humedad Final [%]:	22,57
Grado de Saturación inicial	39,78
Grado de Saturación final	76,46
Peso Unitario seco [g/cm³]:	1,45

Presión de Fluencia Saturada
 P_{fSAT} : 4,00 kg/cm²

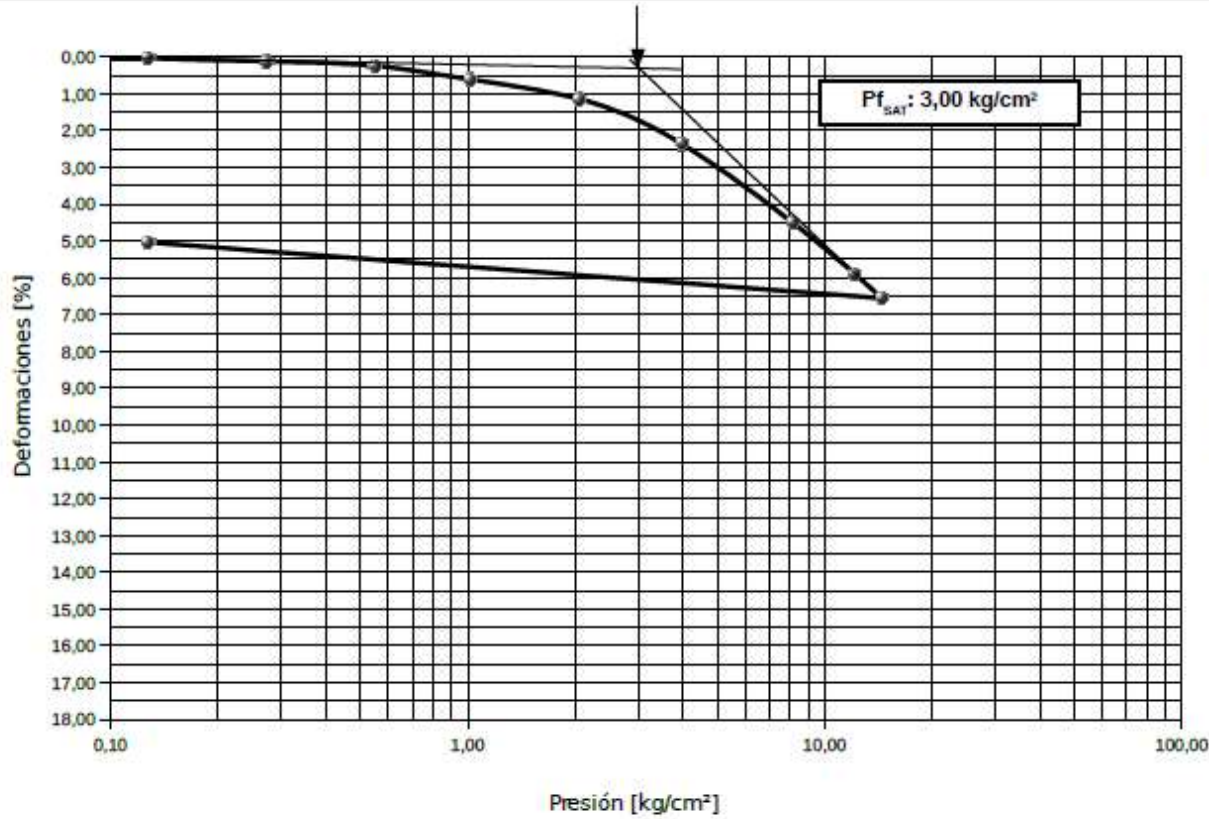
POZO: PA
 PROF: 8,00 m

DATOS DE LA MUESTRA	
Altura [mm]:	24,40
Diámetro [mm]:	63,15
Humedad Inicial [%]:	16,38
Humedad Final [%]:	19,47
Grado de Saturación inicial	58,00
Grado de Saturación final	78,11
Peso Unitario seco [g/cm³]:	1,52

Presión de Fluencia Saturada
 Pf_{SAT}: 3,00 kg/cm²

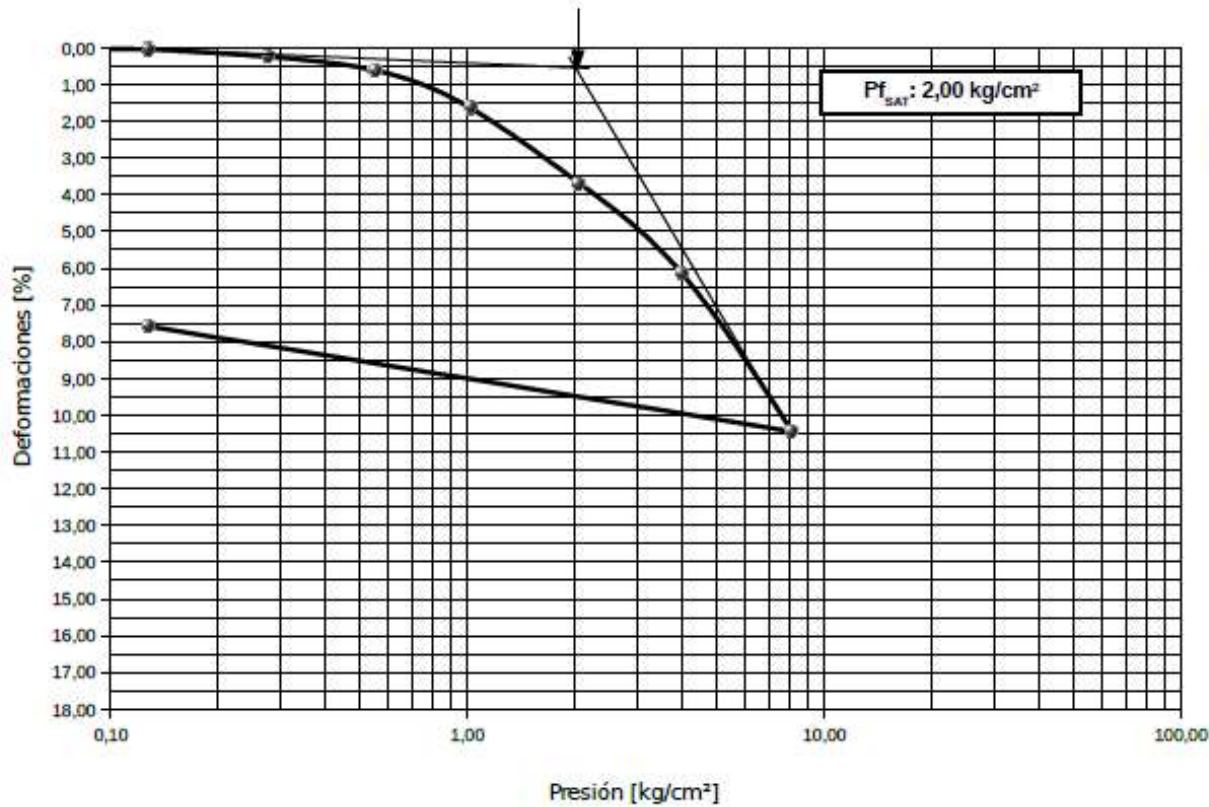
POZO: PB
 PROF: 3,00 m

DATOS DE LA MUESTRA	
Altura [mm]:	24,40
Diámetro [mm]:	63,15
Humedad Inicial [%]:	10,43
Humedad Final [%]:	24,23
Grado de Saturación inicial	24,37
Grado de Saturación final	66,04
Peso Unitario seco [g/cm³]:	1,24

Presión de Fluencia Saturada
 $Pf_{SAT} = 2,00 \text{ kg/cm}^2$

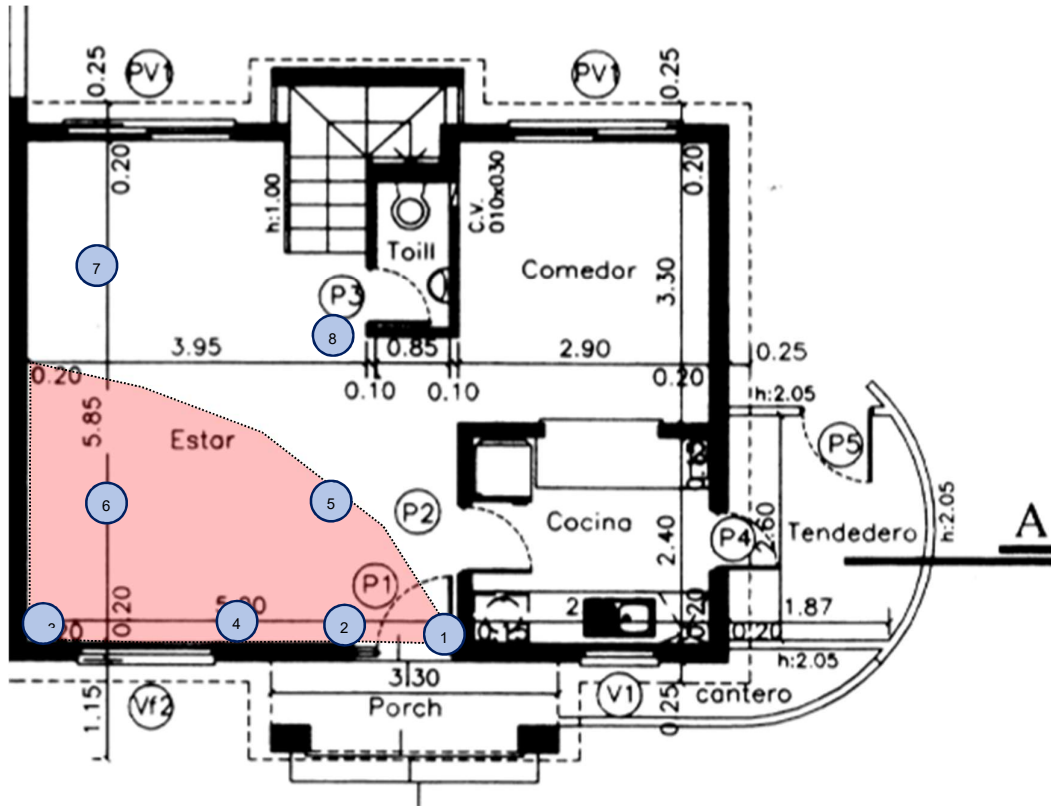
Ilustración 3 - Arquitectura Planta Baja - Casa 46

En la zona cercana al encuentro entre el muro de fachada y el muro medianero que divide la propiedad con la casa 45, se observó un descenso en los pisos, por lo que se procedió a efectuar una nivelación que permita cuantificarla. En la gráfica se marca en rojo, la zona de mayor afectación observada y se enumeran los puntos en celeste en donde se efectuó la toma de niveles para verificar.

La nivelación dio como resultado una diferencia de nivel entre el umbral de la puerta identificada en plano como P1 (puerta de ingreso) y el punto de intersección entre el muro de fachada y el muro medianero, de 18 mm.

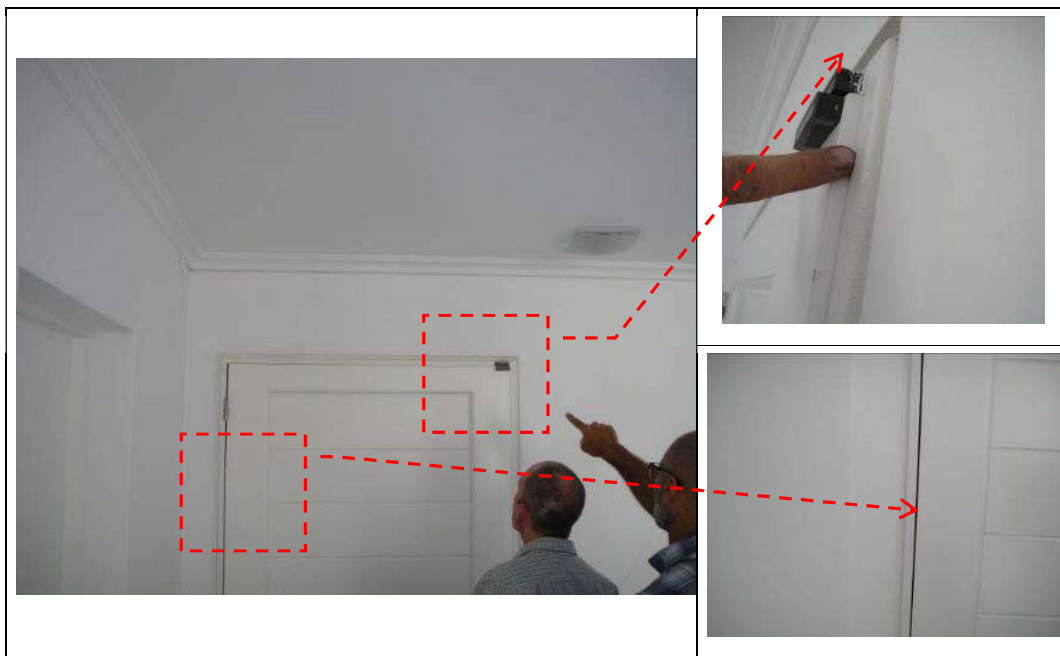
Ilustración 12 - Abertura de ingreso

La abertura principal de ingreso al inmueble, identificada en el plano como P1, denota dificultades para su apertura, y es notorio el desencuadre que tiene respecto del marco.

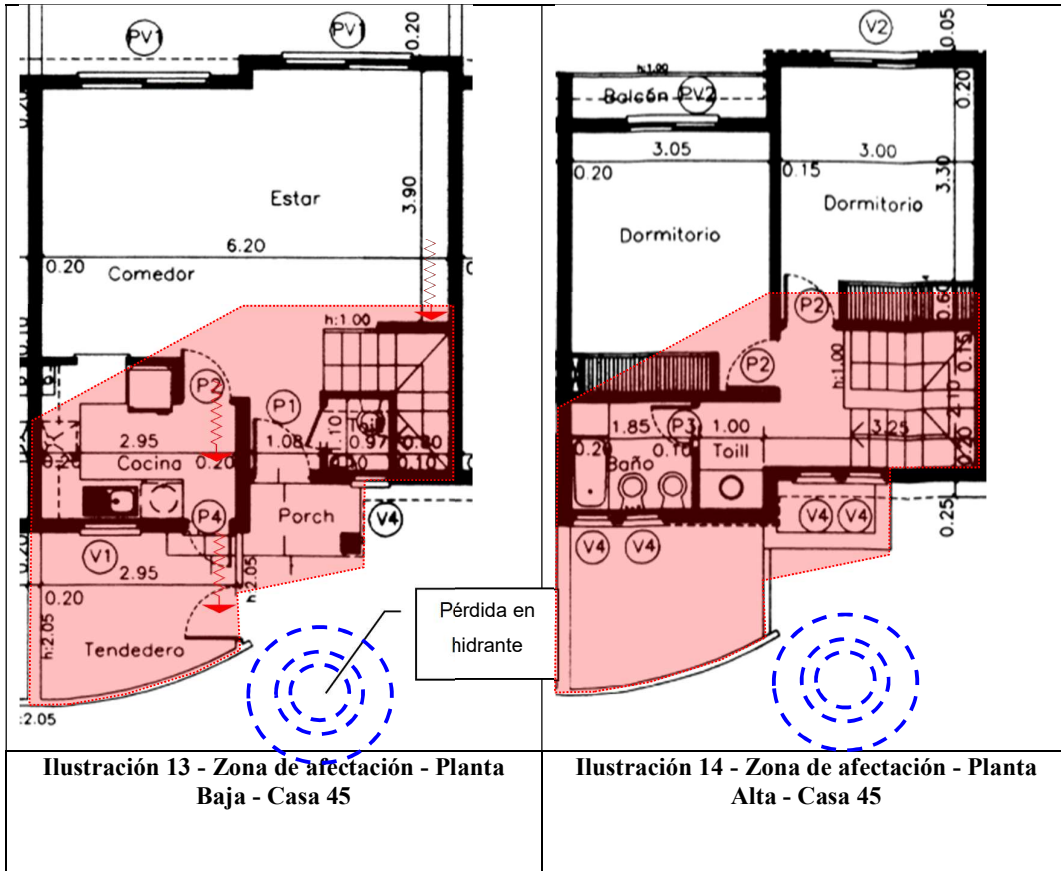
En la zona cercana al encuentro entre el muro de fachada y el muro medianero que divide la propiedad con la casa 46, se observó un descenso en los pisos. En la gráfica se marca en rojo, la zona de mayor afectación, que incluye la parte exterior del tendedero y hall de ingreso en la planta baja, y en la planta alta, los ambientes afectados son caja de escalera, el antebañó, el baño y en menor medida los dormitorios.

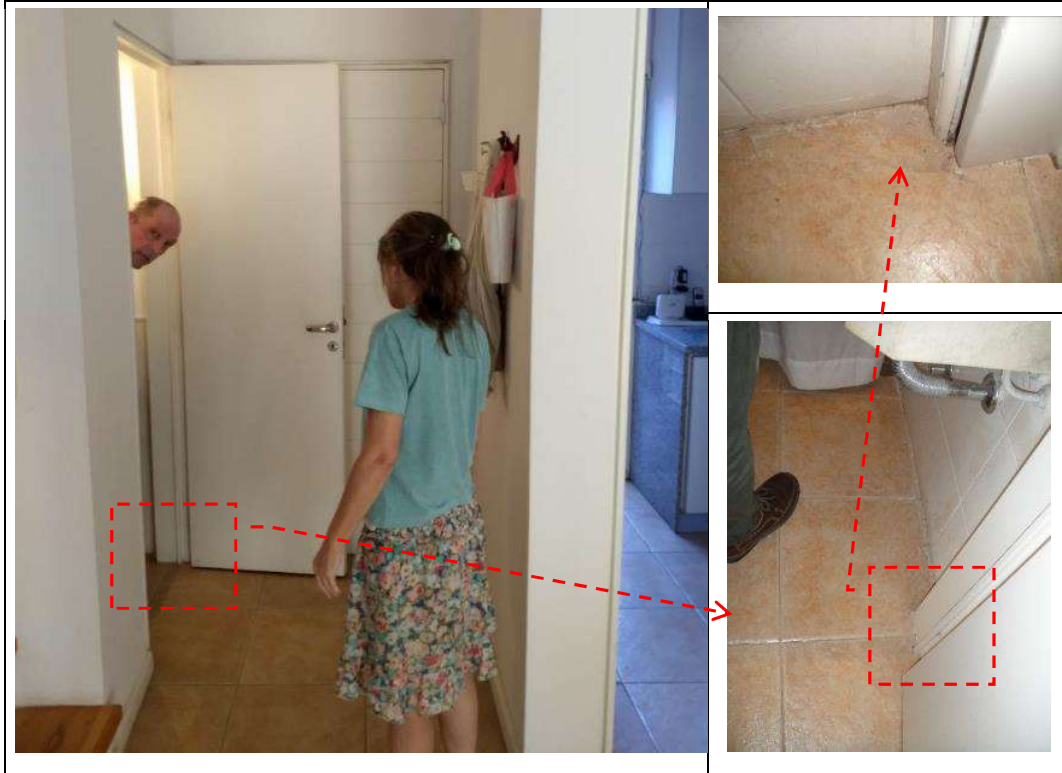
En el ingreso a la propiedad se puede observar que hay descensos en el hall de ingreso, que está compuesto por losetas de piedra lavada, asentadas con mortero de cal. Se observan fisuras en coincidencia con las juntas y en algunas losetas se puede apreciar hundimiento y/o rotaciones de las piezas, lo que denota que han sido afectadas.

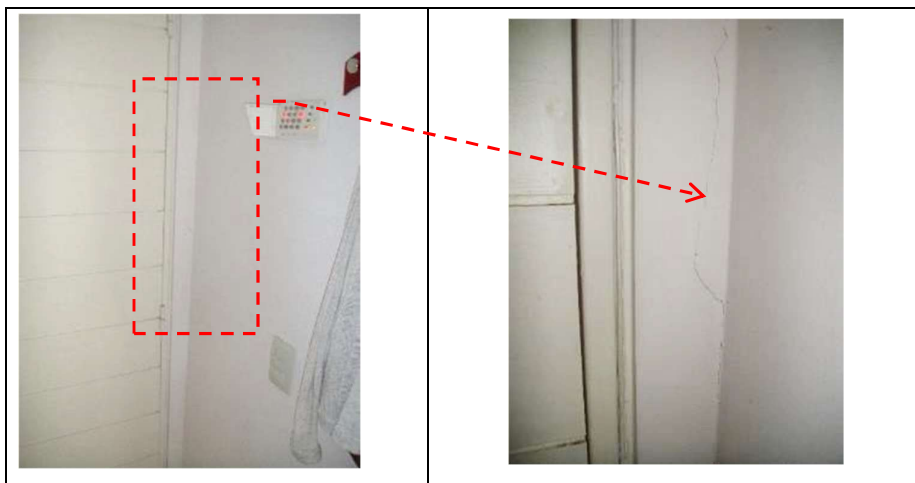
Ilustración 15 - Puerta de ingreso

Ingresando a la propiedad, la abertura de ingreso designada en plano como P1, denota que se ha desencuadrado levemente de su marco, sin pérdida de plomo.

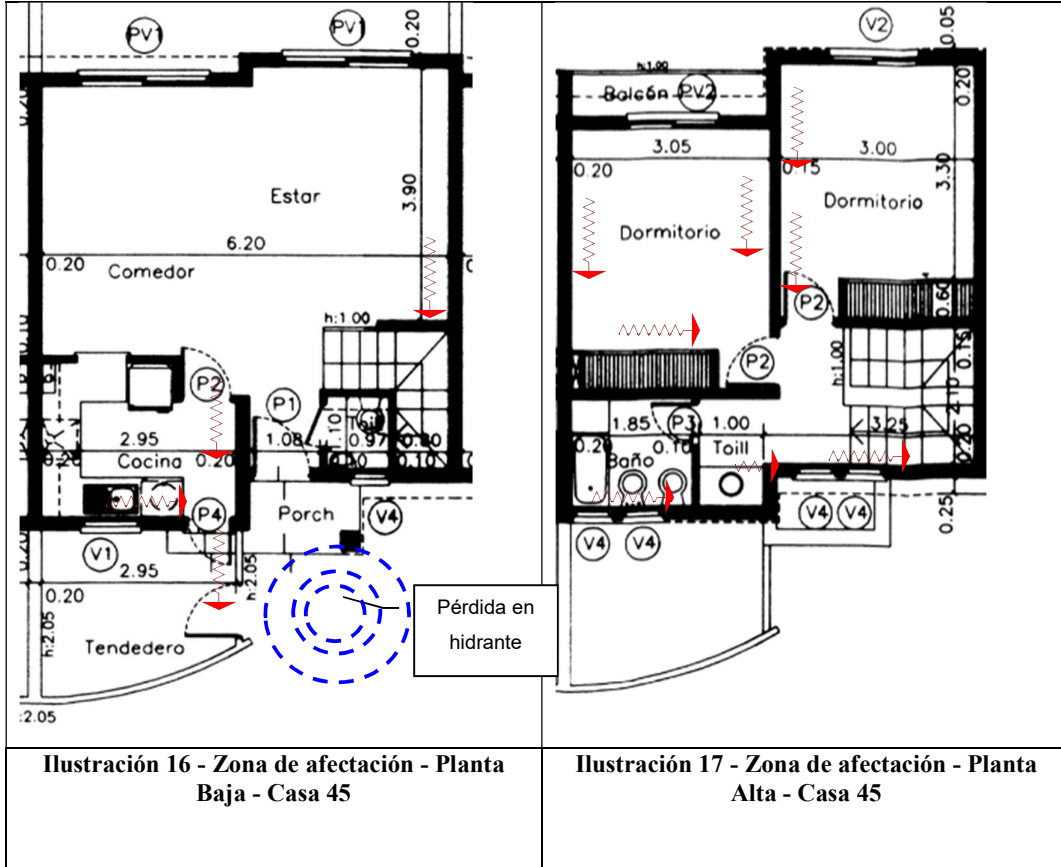
Los muros implicados en el caso de la casa 45, son principalmente los muros correspondientes a fachada y aquellos muros transversales, manifestados con mayor claridad en las habitaciones. También se ha manifestado una grieta casi vertical en el muro del toilette de la planta alta.

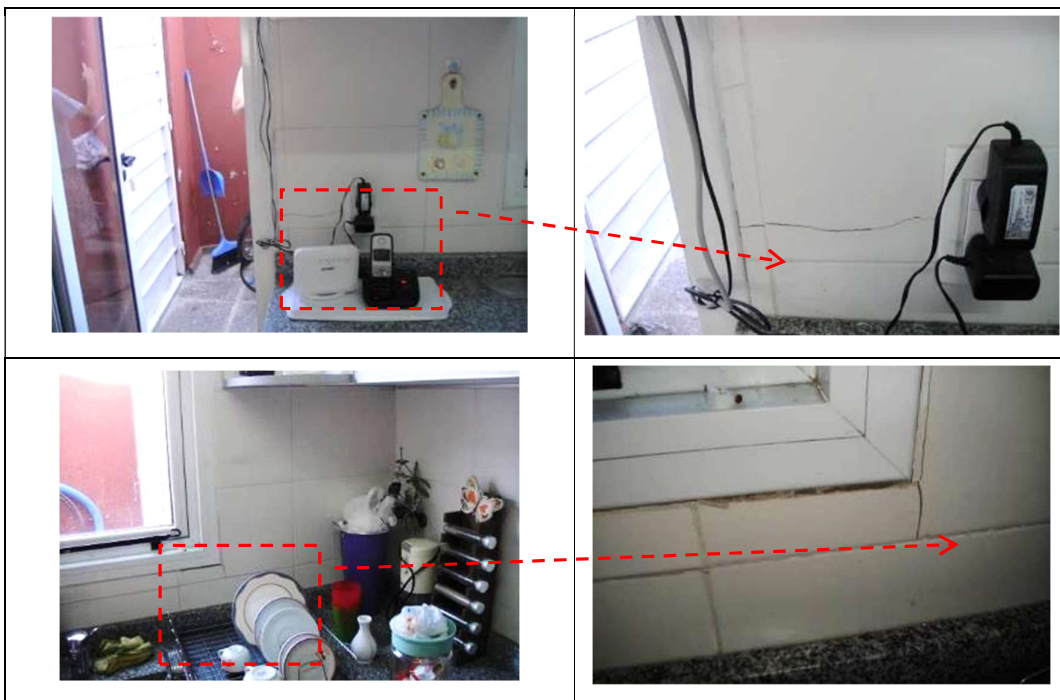
Ilustración 19 - Cocina (revestimiento)

En la planta baja, en el ambiente designado Cocina encontramos distintas grietas y fisuras que se desarrollan en casi todas las paredes, hasta incluso con la rotura frágil del material de revestimiento del muro, en la zona de la mesada, con clara orientación hacia el punto de mayor descenso de la estructura.

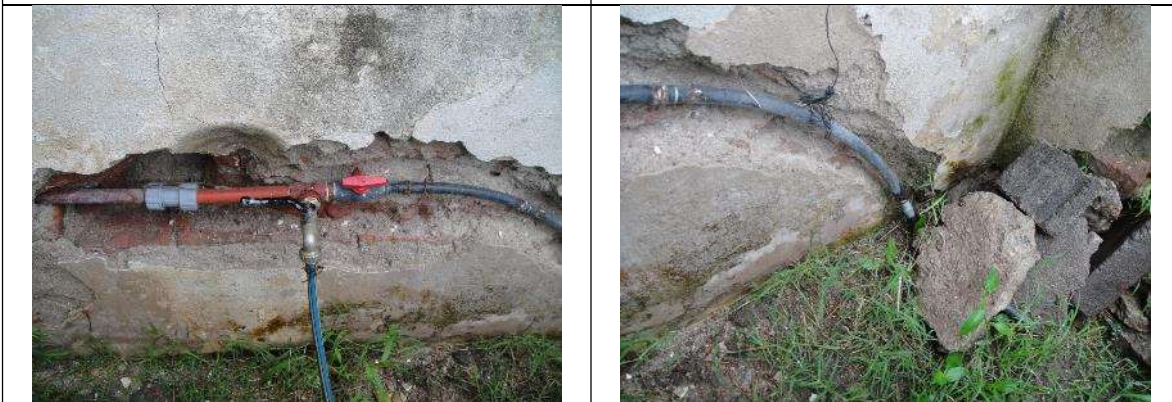
Detalle de la instalación interna recientemente reparada

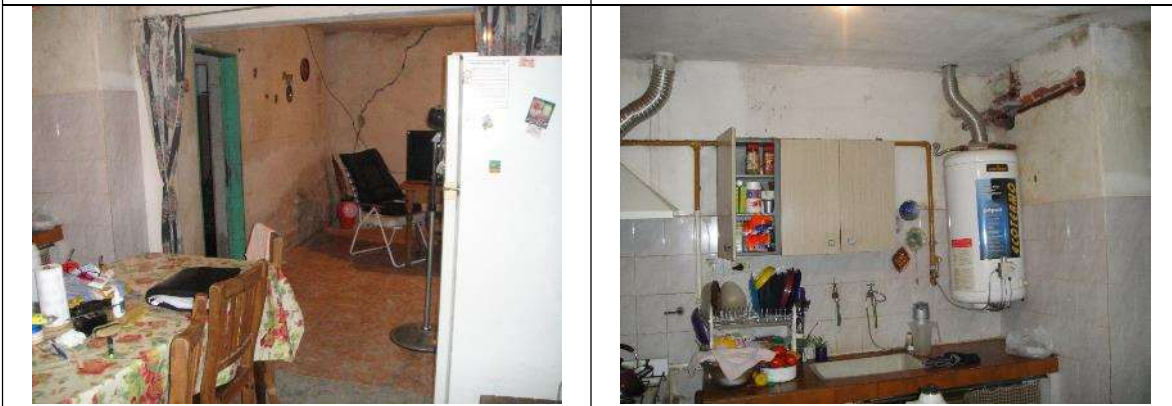
Cocina – reparación de instalaciones

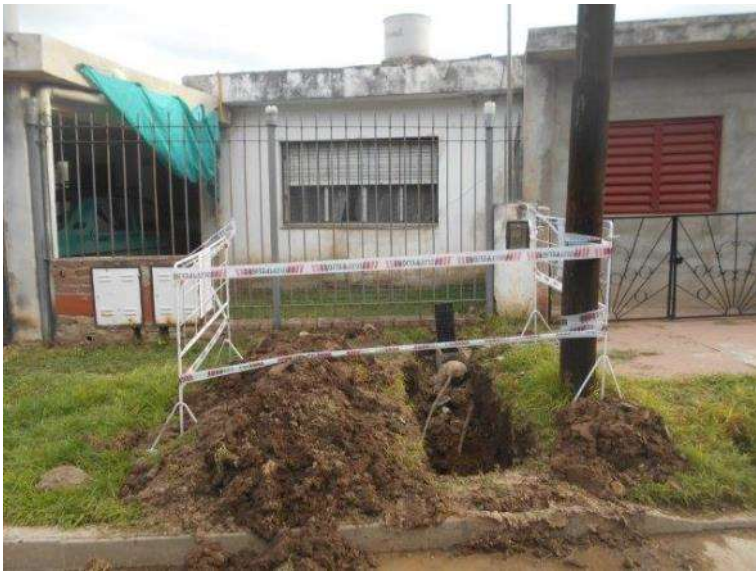
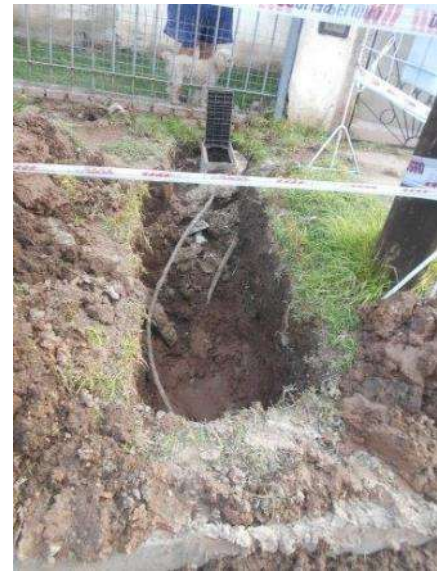
Excavación en vereda (conexión domiciliar descubierta)

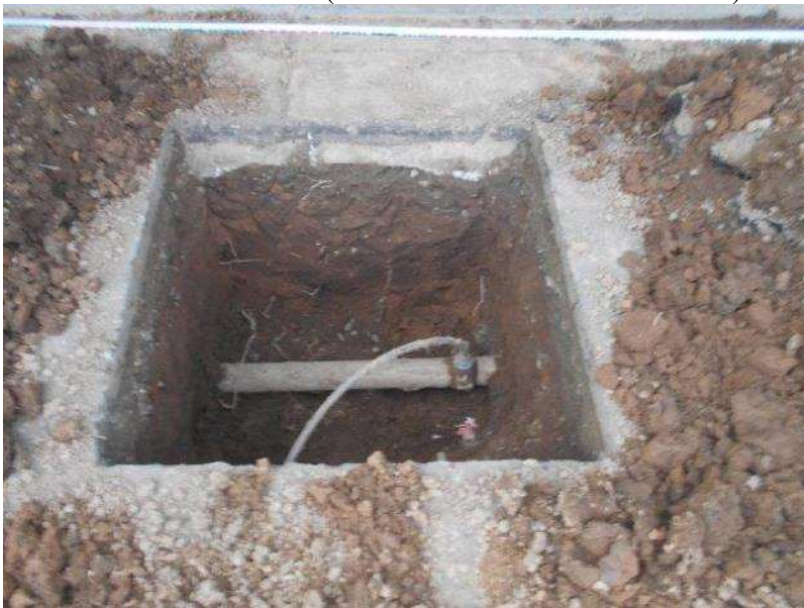
Excavación en calzada (punto de enlace entre la conexión domiciliar y la cañería distribuidora), sin pérdidas.

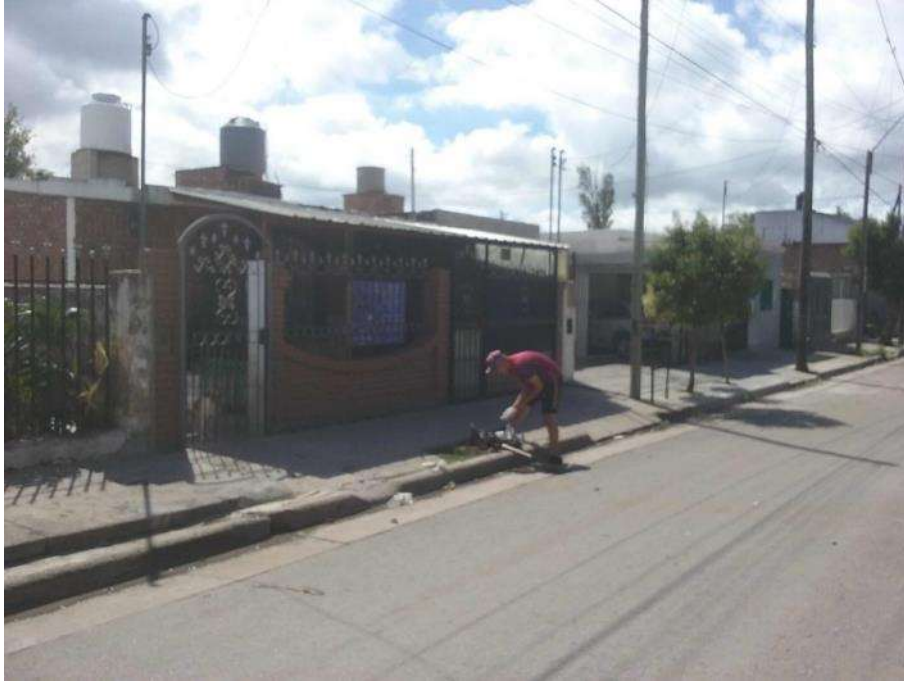
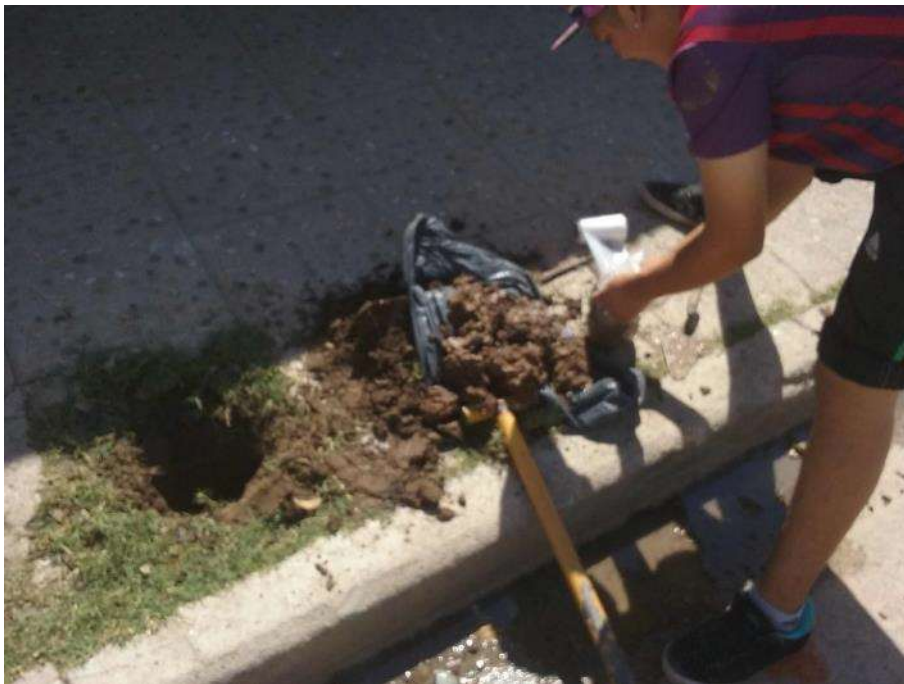
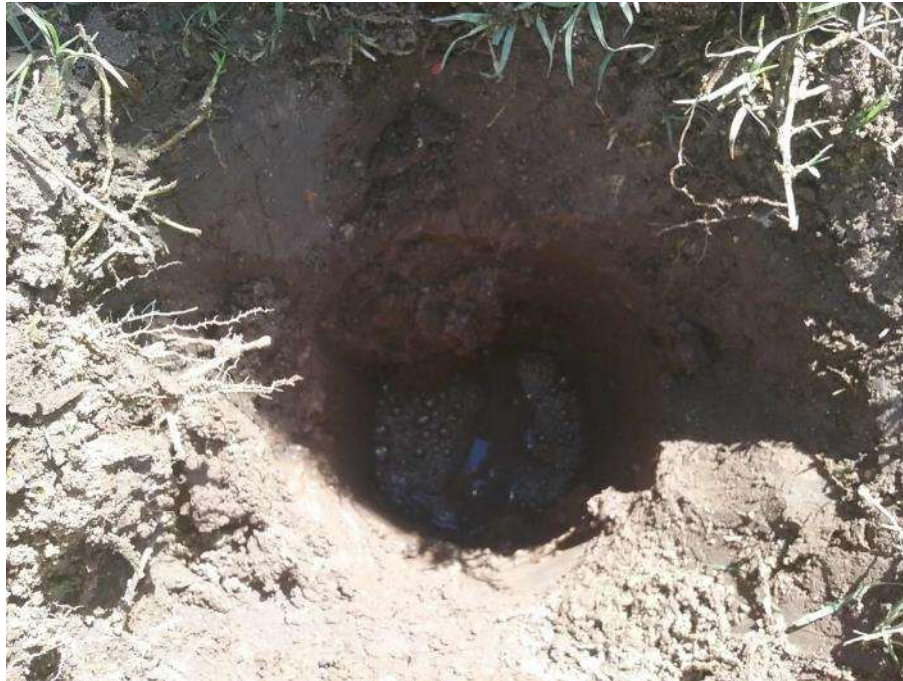
A partir de los 80~90 cm de profundidad, la humedad aumentaba considerablemente, la pala vizcachera se hundía por su propio peso, la consistencia del suelo era fluida, y no se podían obtener muestras, por lo cual se decidió obtener la muestra de la última extracción exitosa (aproximadamente 80 centímetros), y no profundizar más los sondeos.

Contrariamente a lo que ocurre ante la presencia de una cañería a presión rota, donde el agua rápidamente llena el sondeo, e incluso asciende por el mismo, en esta ocasión, el fenómeno era estático, no se observaba movimiento de agua en los sondeos, y el nivel del agua permanecía estático.

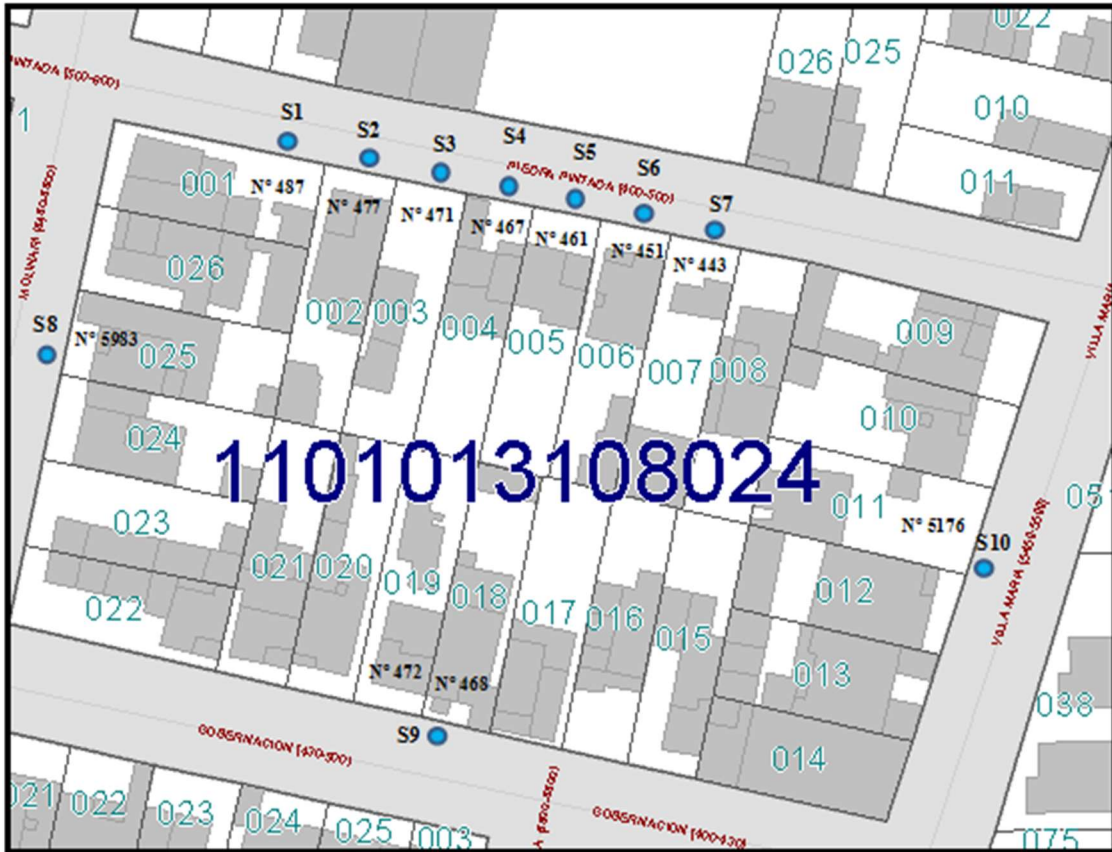
En estos sondeos ocurrió lo mismo que con los anteriores, con la salvedad que en el sondeo S10 (el más cercano al Canal Maestro Sur), la saturación apareció a los 30 centímetros.

En el gráfico siguiente se observa la disposición final de los sondeos (Dto: 31 – Zna:08 – Mza:024).

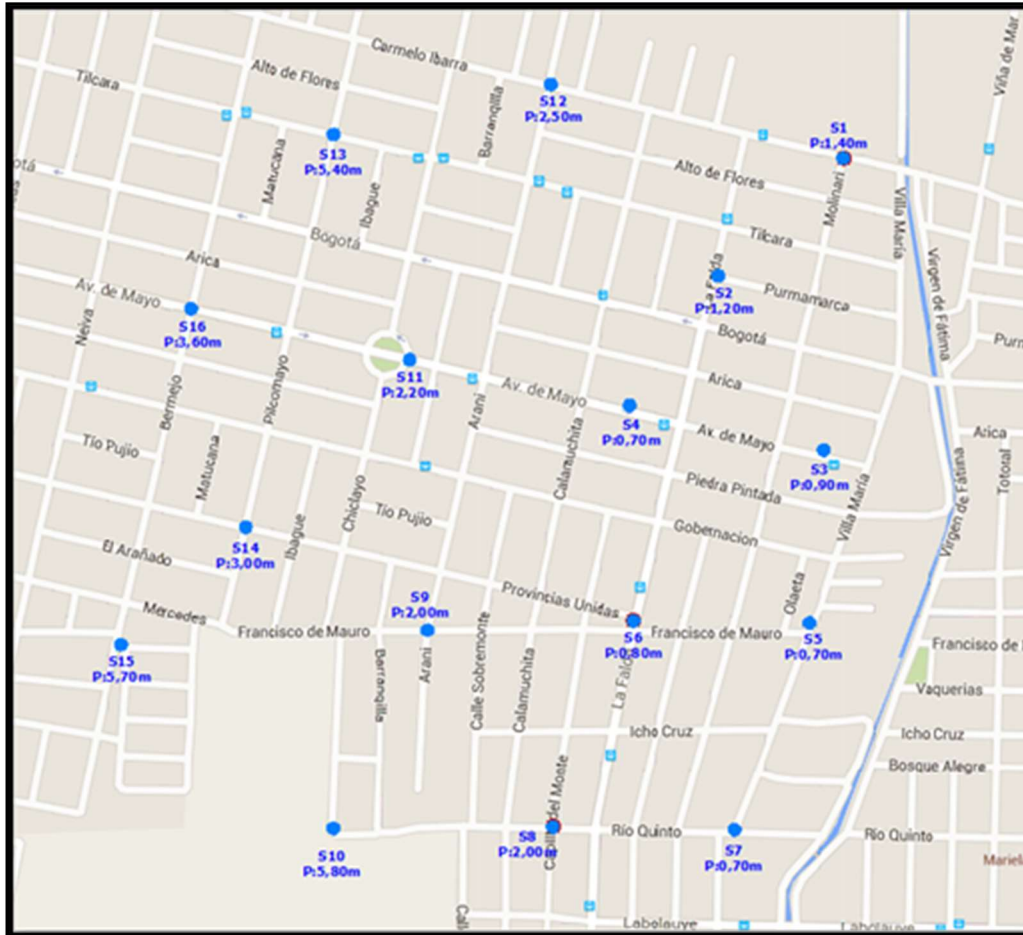
El gráfico de página anterior muestra la ubicación de los sondeos, y la profundidad en la cual se detectó la presencia de la napa freática.

Como puede apreciarse, la napa freática desciende sensiblemente conforme nos alejamos hacia el Noroeste y el Suroeste, permaneciendo a profundidades preocupantes tanto en el sector cercano al Canal Maestro Sur, como en el corredor Este/Oeste formado por las calles Av. De Mayo, Piedra Pintada, y Gobernación.

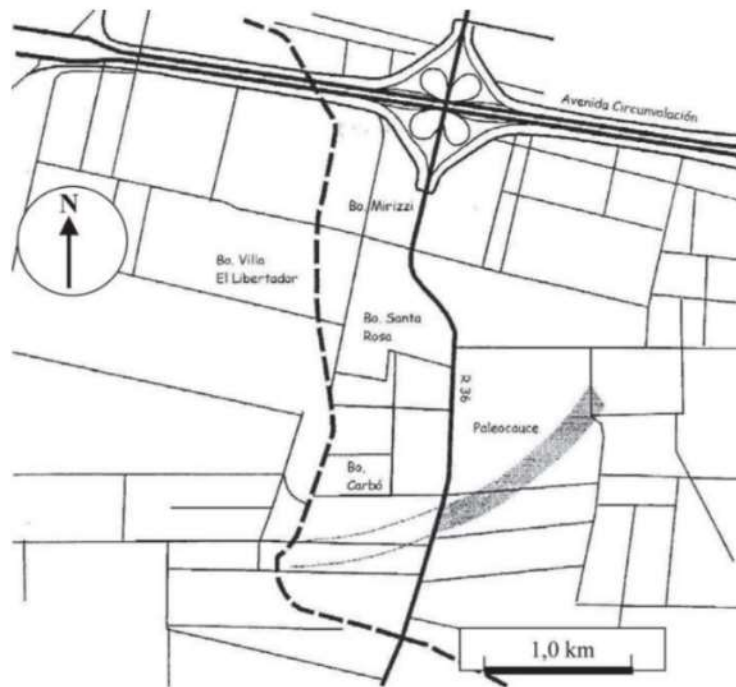
Figura 3: Desarrollo y localización en planta del paleocauce detectado mediante análisis espectral de imágenes.

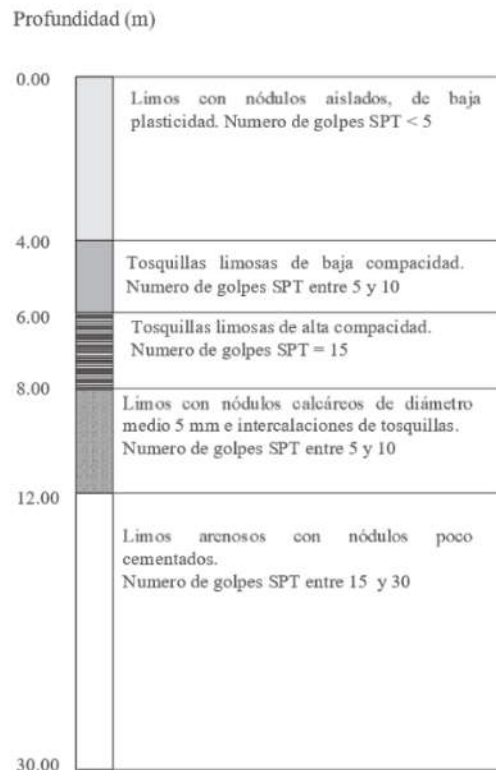
Figura 4: Perfil típico de suelos del sector obtenido de la perforación S1 hasta 30 m de profundidad. Los números de penetración estándar se refieren a $(N_1)_{60}$.

La resistencia a la penetración normalizada $(N_1)_{60}$ es muy baja en los primeros metros (< 5 golpes) y aumenta con la profundidad alcanzando valores importantes (15 a 30 golpes) a partir de los 15,00 m. en el sondeo S1 y 18,00 m en el sondeo S2. Los nódulos del estrato entre 5,00 m y 10,00 m muestran valores de penetración entre 5 y 10 golpes. El nivel freático se localizó a 0,20 m desde la superficie en los sondeos S1 y S2 y -1,40 m en el sondeo S3.

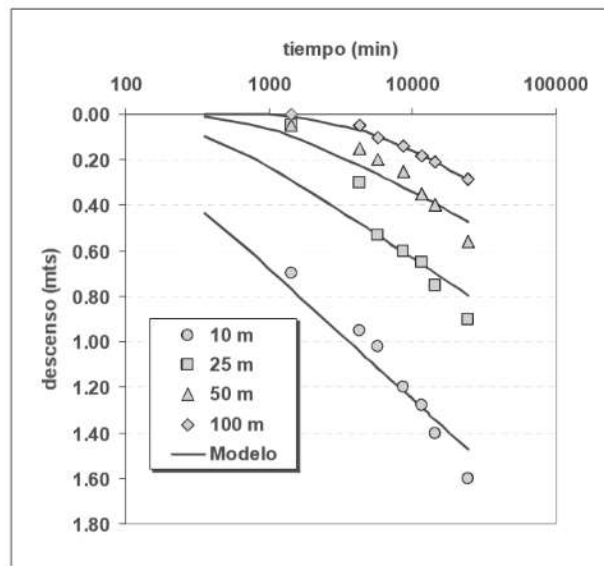
Figura 5: Tiempo de bombeo respecto del descenso observado en los puntos de control del ensayo de bombeo y ajuste del modelo empleado. Los marcadores indican la distancia del punto de control al pozo de bombeo.

Los resultados de las mediciones muestran la existencia de un estrato equivalente continuo con una transmisibilidad de entre 85 y 105 m²/día. Asumiendo que el manto filtrante tiene un espesor de 15 m, la permeabilidad media del mismo resulta del orden de 6 x 10⁻⁵ m/s a 1 x 10⁻⁴ m/s. Estos valores de permeabilidad son dos órdenes de magnitud mayor a los

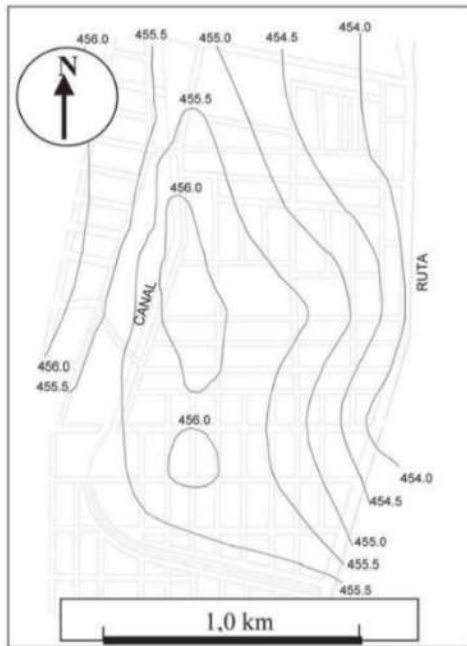
Figura 6: Niveles piezométricos del agua expresados en m.s.n.m. al inicio de los trabajos de control.

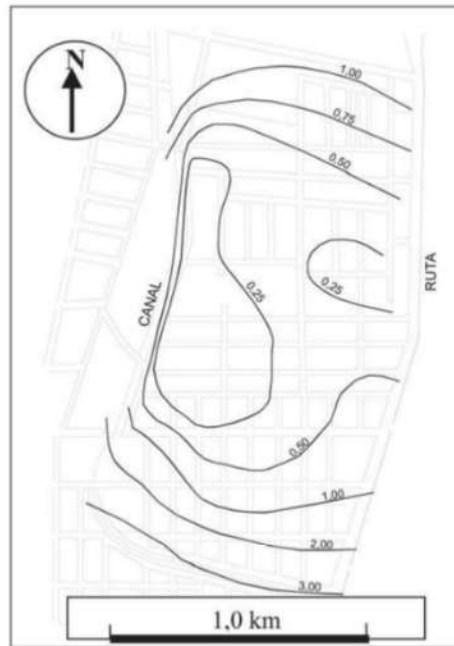
Figura 7: Profundidad del nivel freático respecto de la superficie del terreno al inicio de los trabajos de control.

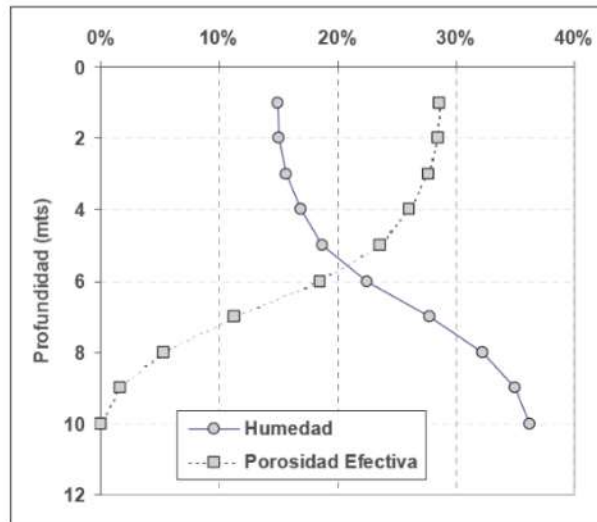
Figura 8: Variación del perfil de humedad y porosidad efectiva en la hipótesis de un perfil de terreno con el nivel freático a 10 metros de profundidad.

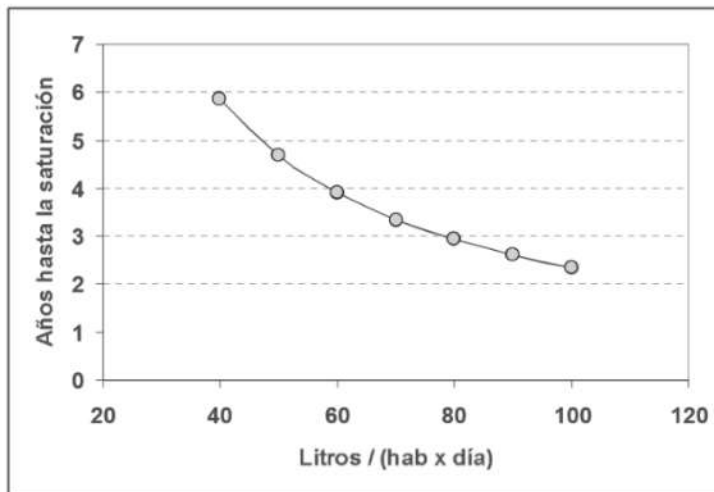
Influencia de los aportes de los pozos sanitarios. Asumiendo, con las limitaciones antes indicadas, la hipótesis discutida anteriormente se ha evaluado el tiempo necesario para la ocupación de la totalidad del volumen disponible si sólo se tiene en cuenta el aporte realizado a través de la infiltración de fluidos desde los pozos sanitarios. El tiempo requerido para la saturación está en relación casi directa con la provisión del fluido. En la Figura 9 se muestra el tiempo que demora en saturarse el suelo para distintos consumos de agua diaria por habitante para una población de 5600 habitantes. Los resultados permiten inferir que para consumos normales, el proceso de saturación total del medio se produce en forma relativamente rápida, es decir entre 2 y 7 años. En el cálculo de estos tiempos, no se han considerado movimientos regionales de los fluidos hacia otros sectores fuera de la zona bajo estudio, procesos de evapotranspiración, crecimiento gradual de la población en la zona. Sin embargo, el rango de valores calculados muestra que este aporte es muy importante.

Figura 9: Volumen infiltrado respecto de años para la saturación completa del perfil de suelos asumido.

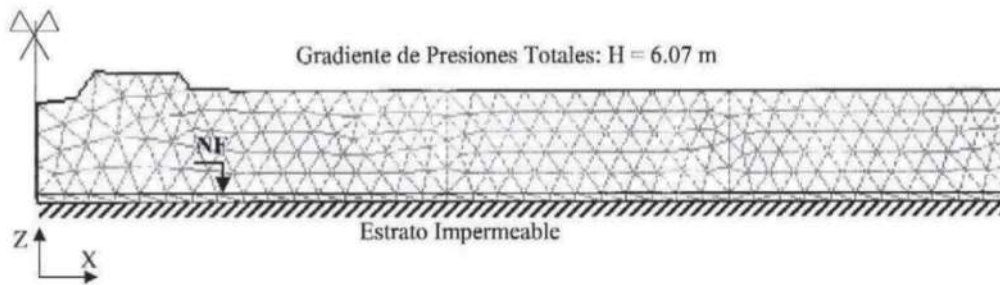
Influencia de los aportes del canal de riego. A los fines de evaluar el aporte de aguas provenientes del canal de riego, se realizó un modelo numérico mediante la técnica de elementos finitos. En la Figura 10 se presenta el perfil de cálculo y la malla adoptada. En este modelo se asume que los bordes de la figura son impermeables. En el modelo se estudió la influencia en el valor del caudal de infiltración debido a la profundidad del nivel freático y el coeficiente de permeabilidad.

Figura 10. Modelo de elementos finitos empleado en la simulación del escurrimiento en el canal de riego.

El estudio mostró que la profundidad del nivel freático tiene poca influencia en los resultados y que el parámetro sensible es el coeficiente de permeabilidad. Estudios del coeficiente de permeabilidad en este tipo de loess realizados tanto en este estudio como en investigaciones previas por parte de este grupo de trabajo, han derivado en los valores adoptados dentro de esta evaluación en el orden de $2 \times 10^{-5} \text{ cm/s}$. Para una longitud de canal de 1600 m se obtiene que el caudal infiltrado es de aproximadamente 50000 l/día. Este caudal es menor al infiltrado por los pozos absorbentes, sin embargo, se debe recordar en este punto que el canal hace más de 100 años que se encuentra en servicio, mientras que los pozos pueden datar en promedio de menos de 15 años. Por otro lado, en este cálculo se ha asumido que el suelo es uniforme. Sin embargo, pueden existir ciertos puntos de infiltración preferencial con menor permeabilidad.

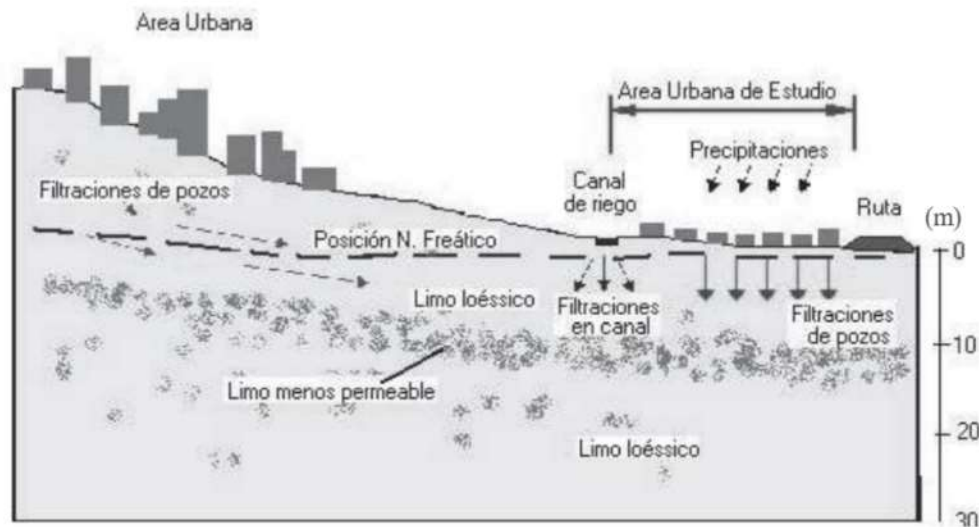
En la Figura 11 se procura representar esquemáticamente el proceso de infiltración de agua en el perfil del terreno, según una traza con dirección Oeste – Este. La topografía muestra una pendiente generalizada del sector en dirección Sur-Norte y Oeste-Este. De acuerdo con los estudios geológicos y geotécnicos, en el perfil de suelos estudiado, se detectó la presencia de capas de toscas granuladas de profundidad y continuidad variable. Estas actúan como materiales de alta permeabilidad horizontal, intercalados con estratos menos permeables de limos compactos que generan una barrera para el flujo vertical de los fluidos. En este ambiente se puede asumir que los movimientos regionales y subterráneos de los fluidos se producen en sentido Oeste-Este.

Desde el punto de vista de las fuentes que aportan el agua de infiltración se ha determinado que las infiltraciones de aguas servidas a través de pozos sanitarios locales resulta uno de los más significativos. Este aporte puede verse incrementado significativamente por las aguas infiltradas en sectores externos a los estudiados. Se hace referencia especialmente a las infiltraciones de aguas servidas desde localizaciones urbanas ubicadas al Oeste de estos barrios.

Figura 11: Esquema de perfil medio de la zona.

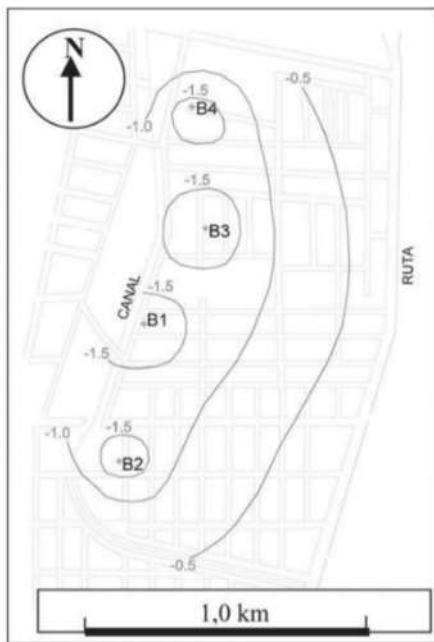
Los escenarios de trabajo considerados, siguiendo los lineamientos de diseño antes señalados, implicaron la formulación de diversas alternativas de localización de los pozos de bombeo. Igualmente, se valoraron condiciones variables de la puesta en funcionamiento y los regímenes de extracción de agua. En términos generales, se concluyó en la conveniencia de aplicar caudales de extracción en el orden de los 10 m³/hr. Este valor resulta aceptable en función de la permeabilidad del suelo, la geometría del pozo y a los fines del adecuado control de los fenómenos de erosión interna del suelo. A modo de ejemplo, se presentan las Figuras 12 y 13, representativas de dos configuraciones analizadas. Las mismas muestran las posiciones relativas del nivel freático para un período de funcionamiento del sistema de 45 días.

Figura 12: Simulación de descenso del nivel freático. Tiempo de bombeo 45 días.

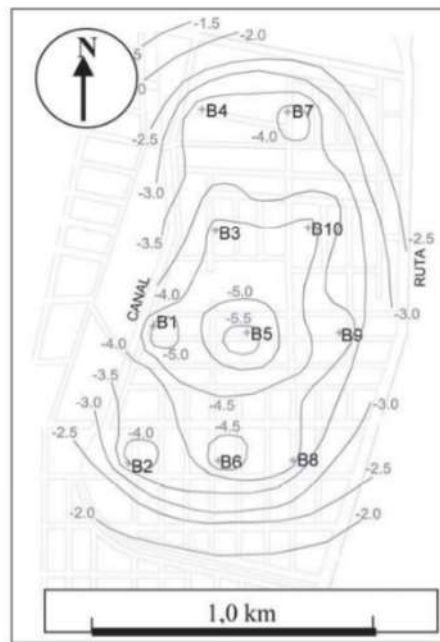
Figura 13: Simulación de descenso del nivel freático. Tiempo de bombeo 45 días.

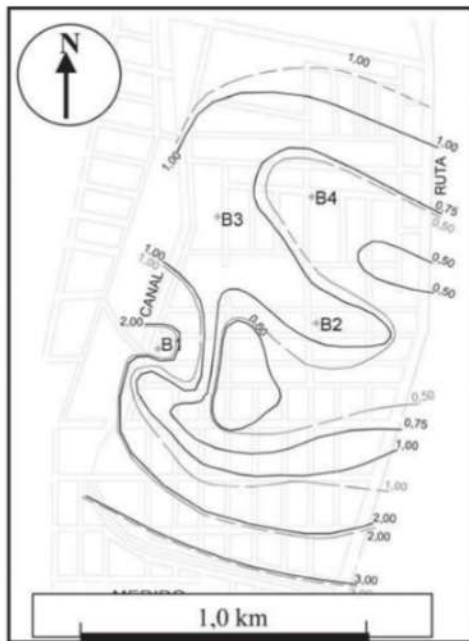
Figura 14: Curvas de isocontorno de profundidades medidas a los 15 días de iniciado el bombeo. Se indican en la figuras las curvas teóricas obtenidas con el modelo

De los resultados obtenidos hasta los 45 días de iniciado el bombeo, se puede considerar que la efectividad del procedimiento ha sido significativa, teniendo en consideración que la totalidad de las bombas no han funcionado igual cantidad de días durante el período. En ese lapso se produjo una baja generalizada promedio de todo el sector, del orden de 1,20 m. La menor profundidad del agua relevada resulta de 0,75 m, respecto de la superficie. Esto permite el adecuado funcionamiento de los pozos absorbentes y cámaras sépticas devolviendo el normal funcionamiento del sistema de evacuación de los líquidos cloacales. Los descensos han sido homogéneos en todo el sector, lo cual se coincide con observaciones realizadas en el lugar, en donde no se han detectado grietas en las construcciones existentes.

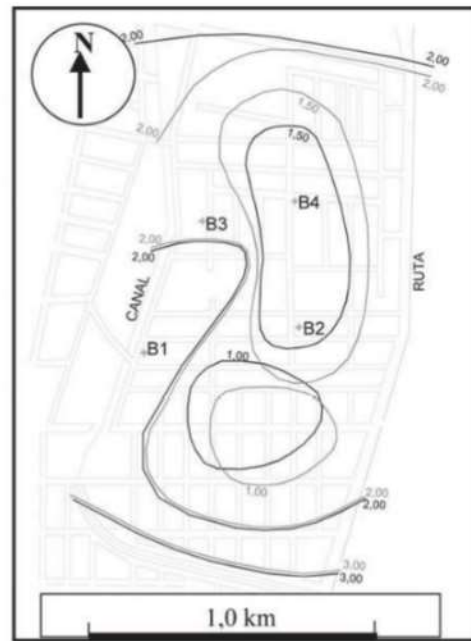
Figura 15: Curvas de isocontorno de profundidades medidas a los 45 días de iniciado el bombeo. Se indican en la figuras las curvas teóricas obtenidas con el modelo

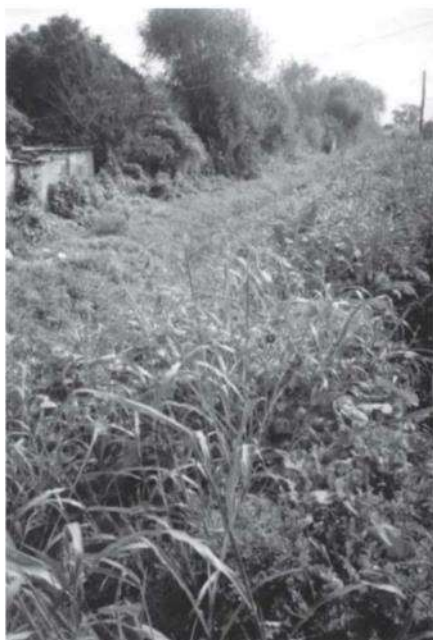
Figura 16: Vista del canal maestro sur al comienzo de los estudios.

Reparación del canal de riego. Las paredes del canal de riego se encuentran materializadas por terraplenes. El estado de conservación de las paredes y el fondo del mismo resultaba muy deficiente. Esta situación se muestra en las Figuras 16 y 17. A los fines de evitar acumulaciones de agua y filtrado hacia la freática se recomendó realizar una impermeabilización del fondo y las paredes del mismo con geomembranas o suelos plásticos compactados, junto con un reperfilado completo. Una alternativa a la propuesta anterior sugería, de ser posible, el entubamiento del canal. Esta propuesta cumple con los objetivos de impermeabilidad, con el agregado de evitar el vertido de aguas servidas en el mismo a lo largo de su recorrido, mejorando adicionalmente el aspecto visual del sector y su entorno.
