**ACTUACIÓN PERICIAL EN CASOS
DE EVENTOS ASOCIADOS A REDES
DE AGUA POTABLE**

Alumno: Walter Daniel CARRERAS – Mat 89-20251-1

Marzo de 2019

RESUMEN DEL INFORME TÉCNICO FINAL

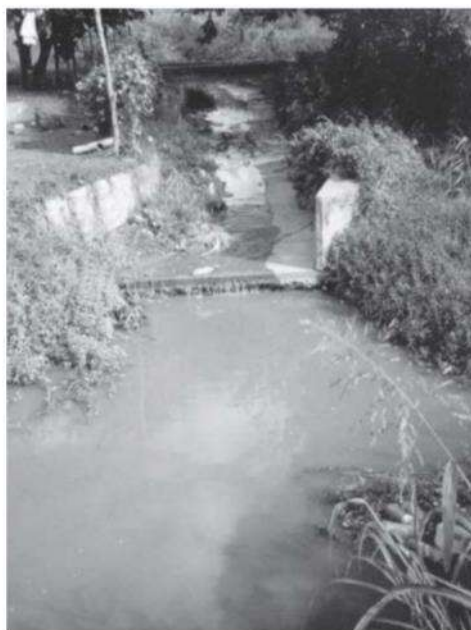
Figura 17: Situación típica de descarga de canales de escurrimiento superficial sobre el canal de riego.

Reparación del canal de riego. Las paredes del canal de riego se encuentran materializadas por terraplenes. El estado de conservación de las paredes y el fondo del mismo resultaba muy deficiente. Esta situación se muestra en las Figuras 16 y 17. A los fines de evitar acumulaciones de agua y filtrado hacia la freática se recomendó realizar una impermeabilización del fondo y las paredes del mismo con geomembranas o suelos plásticos compactados, junto con un reperfilado completo. Una alternativa a la propuesta anterior sugería, de ser posible, el entubamiento del canal. Esta propuesta cumple con los objetivos de impermeabilidad, con el agregado de evitar el vertido de aguas servidas en el mismo a lo largo de su recorrido, mejorando adicionalmente el aspecto visual del sector y su entorno.

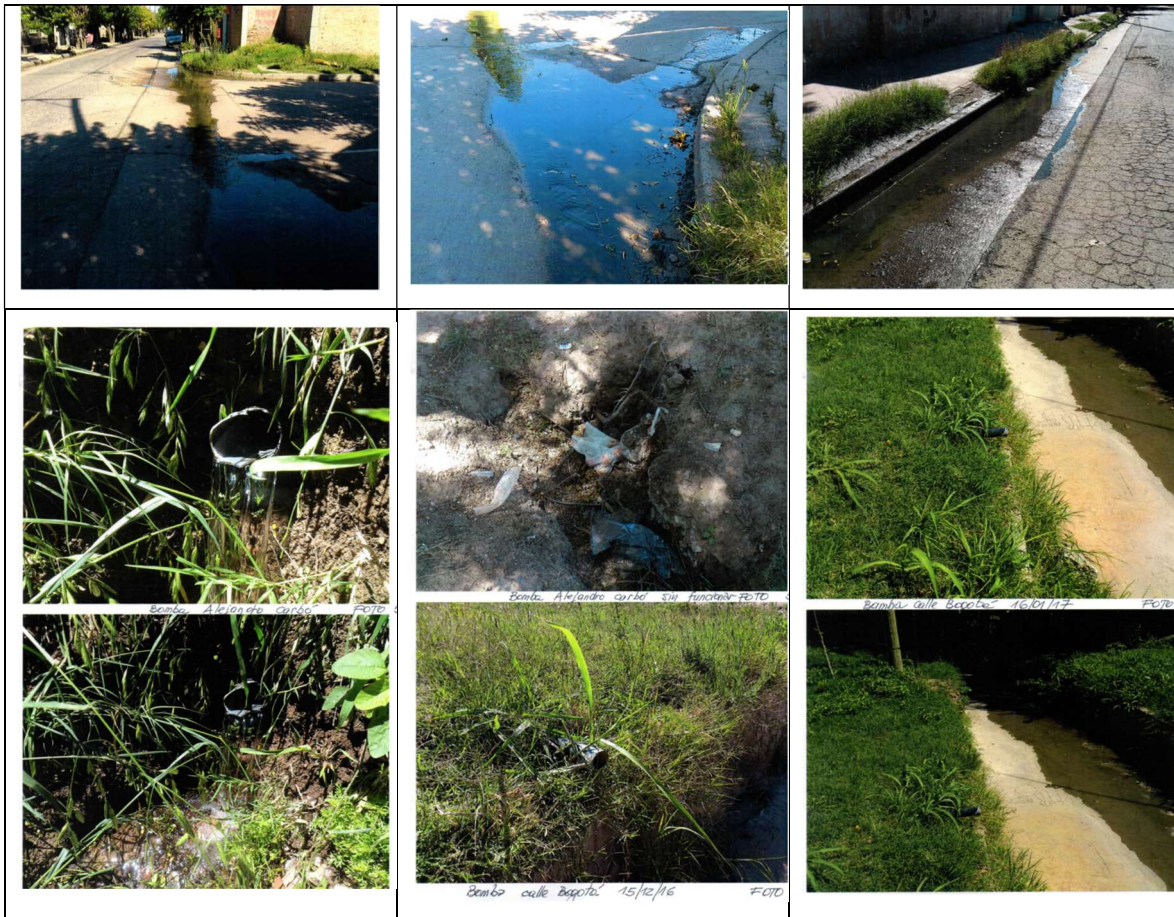
El anexo fotográfico tiene como sustento, apoyar el informe Pericial Oficial mostrando que en las calles de la zona circula agua proveniente de la napa freática, que dicha agua está contaminada por el contenido proveniente de los pozos negros de las viviendas cercanas, que existe un sistema de bombas para deprimir la napa gestionado por la Municipalidad de Córdoba y que en particular se observó que de las tres bombas que están instaladas, solamente una se encontró en funcionamiento.
