INSPECCIÓN VISUAL

CONEXIÓN VIAL ROSARIO-VICTORIA

Informe Técnico de Práctica Supervisada

UNIVERSIDAD NACIONAL DE CÓRDOBA

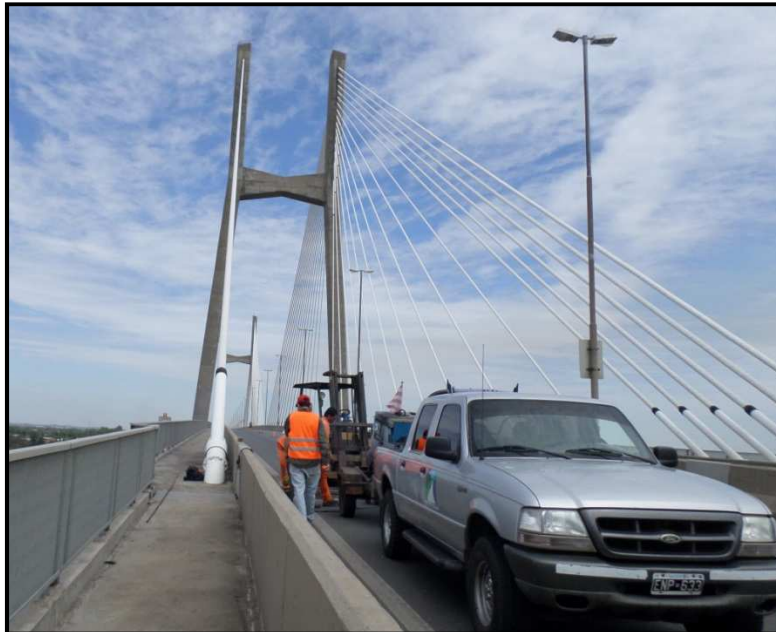
Figura 4.1. Puente Principal-Personal de mantenimiento realizando arreglos en junta de dilatación

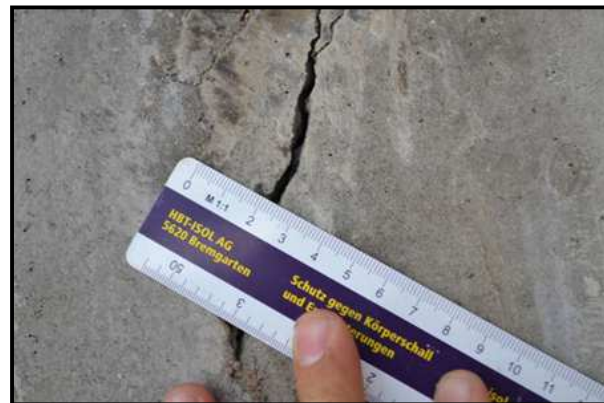
Figura 6.1. Fisura en Junta Constructiva por defectos en su ejecución

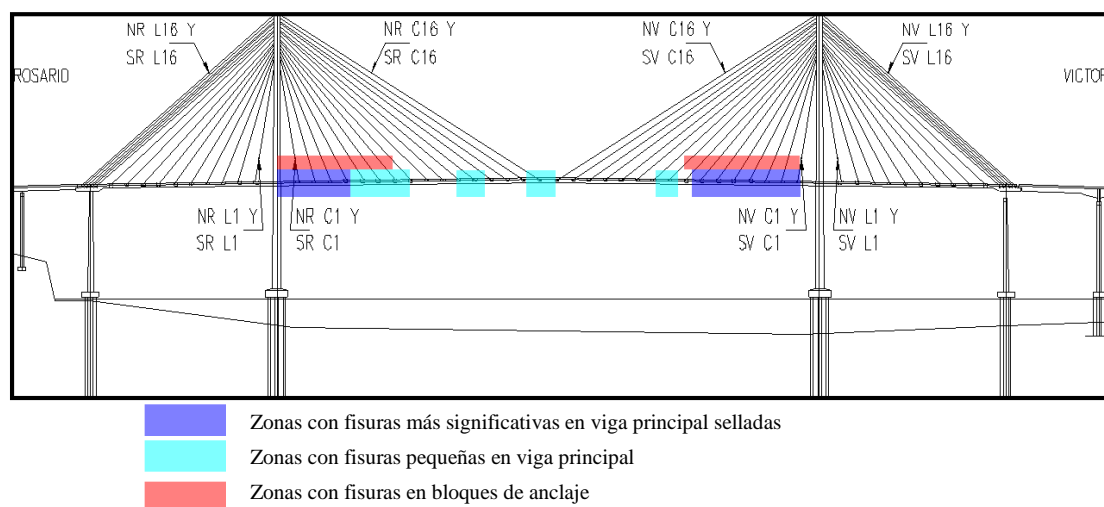
En el Puente Principal, la inspección visual directa de las estructuras tuvo por objeto recorrer todos los elementos de la superestructura y observar las zonas con fisuras en las vigas principales del Puente y en los elementos de anclaje reparados, que fueron identificadas en campañas anteriores. Estas zonas se muestran en la Fig. 6.8.

Figura 6.8. Antecedente del panorama de fisuración en el Puente Principal

Por los efectos del peso propio de la estructura, desde su construcción y antes de su habilitación, se ha producido un cierto panorama fisurativo. Las fisuras de mayores dimensiones se han sellado con selladores epoxídicos y las fisuras menores a 0,1 mm se han dejado expuestas ya que no significaban ningún riesgo en el proceso de deterioro de las armaduras.

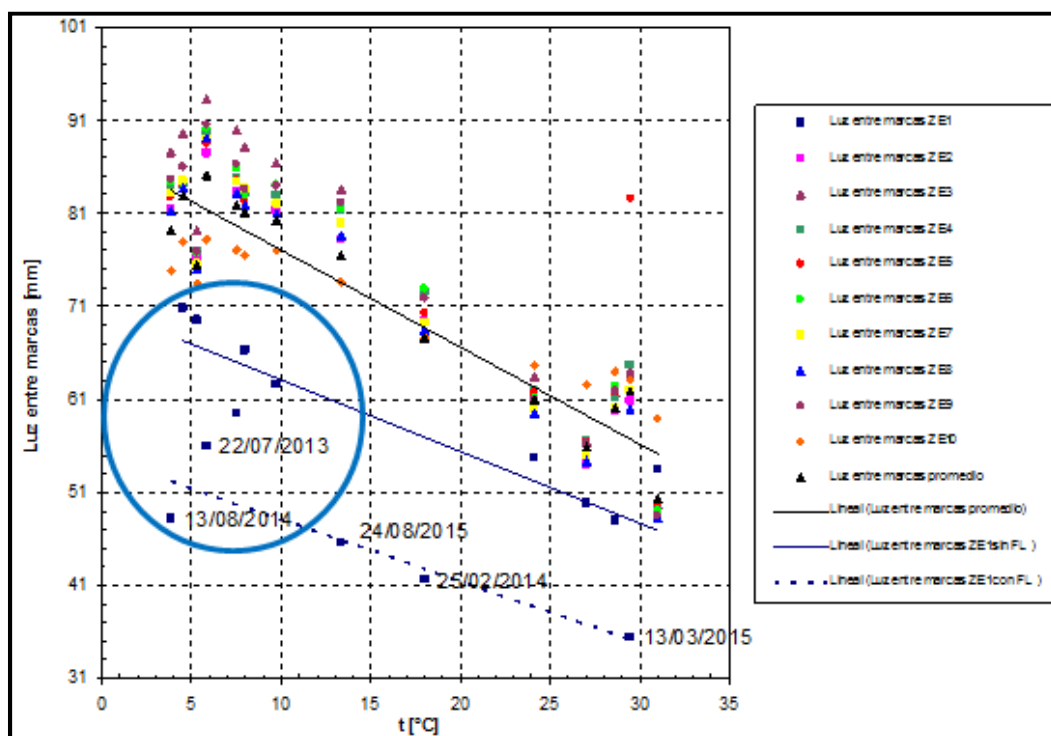
Figura 7.1. Carrera de juntas del Puente ZE (Paranacito Victoria)

Las nuevas lecturas del año 2015, sumadas a las de los años 2013 y 2014 permitieron representar una nueva recta con una pendiente muy parecida a la generada por los datos de las primeras campañas pero desplazada hacia abajo en el orden del centímetro a centímetro y medio (Ver Fig. 7.1).

La explicación está asociada al acoplamiento de dos fenómenos, el de fluencia lenta y retracción que retrae las vigas postensadas, y el desplazamiento del estribo hacia el centro del puente por efecto de la fluencia lenta provocada por el empuje de los suelos. Esto permite entender lo que sucede con los desplazamientos de las juntas de los estribos en donde se observa una disminución del Gap o espacio previsto como tolerancia de desplazamiento en la fase constructiva.

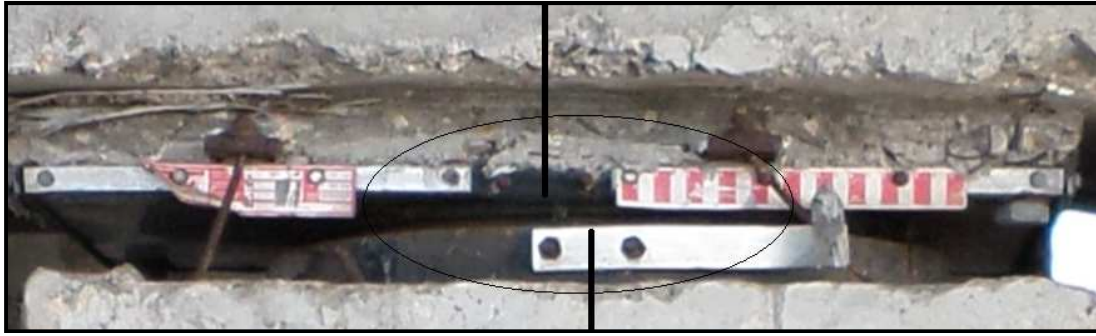
Figura 7.3. Dispositivo de apoyo en Puente en Zona de Islas-Centro de placa superior y centro de plato inferior

La siguiente imagen (Fig. 7.3), tomada en uno de los apoyos de una articulación tipo Gerber, permite visualizar a que se hace referencia con el centro de la placa superior y el centro del plato inferior. A la distancia que existe entre las dos rayas negras que se visualizan en la imagen, se le aplica la excentricidad inicial negativa, obteniéndose así el valor de la excentricidad al momento de la fotografía; es decir, el desplazamiento total que ha experimentado el dispositivo.

Según los planos de proyecto, el límite del desplazamiento relativo medido en sentido longitudinal es de 240 mm, tanto para los apoyos de las articulaciones Gerber como para los apoyos en los estribos. Este límite se compara con los valores de excentricidades obtenidos.
