**“EJECUCIÓN DE CARPETA
ASFÁLTICA Y CORDÓN
CUNETAS EN VARIOS
SECTORES DE LA CIUDAD
DE ALTA GRACIA”
PRÁCTICA PROFESIONAL SUPERVISADA**

Autor: Stefano Fermín Rasino
Tutor Interno: Mg. Ing. Miguel Rubén Rico
Tutor Externo: Ing. Agustín Marchegiani

Córdoba, Agosto 2017

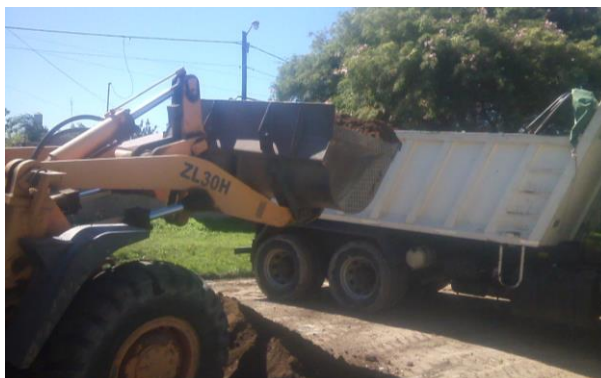
Fig 3.16 – Retiro de material

2. Éste material se retiró con un cargador frontal y camiones volcadores, transportados en parte a un depósito municipal para luego reutilizarlo como relleno, y otra parte a un predio donde se desea elevar el nivel de terreno natural.

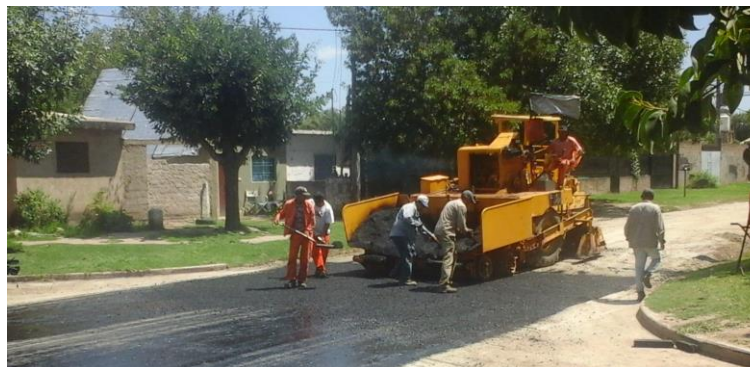
Fig 3.25 – "Granzeado" manual sobre riego de imprimación.

3. Inmediatamente después del riego de imprimación se procedió al "granzeado asfáltico", el cual está compuesto por el mismo concreto asfáltico que llegan en los camiones desde la planta pero en este caso se distribuyó manualmente por los operarios con pala y carretilla. Cabe destacar que la teoría indica que como mínimo deben transcurrir 48 horas entre el riego y el granzeado, cuestión que nunca llega a cumplirse ni exigirse por motivos de tiempos administrativos.

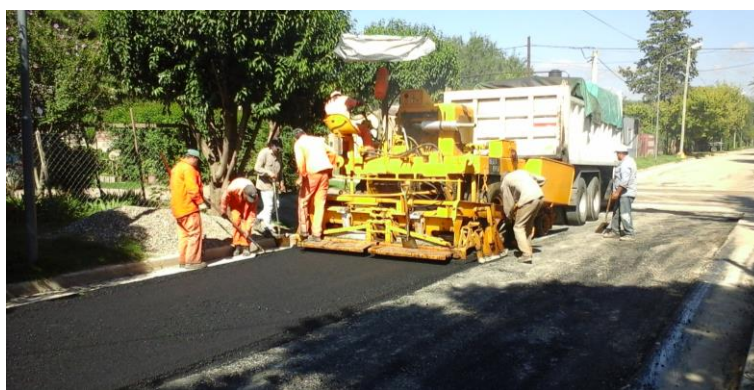
Fig 3.26 – Ejecución de carpeta asfáltica – Pavimentadora.

4. Para la ejecución de la carpeta asfáltica, el sistema de distribución de la mezcla se realizó en caliente con terminadora asfáltica o pavimentadora en dos pasadas para cubrir el ancho total de la calzada. La temperatura al momento de aplicarla debe hallarse dentro de los límites permitidos (cuestión que tampoco fue verificada en obra). La inspección corroboró esto y que las capas de mezcla y su compactación no presentaran espesores mayores compactados de 5 cm. Se pudo observar que la plancha de la pavimentadora estaba calibrada a 5,60 cm, para luego de la compactación alcanzar los 5 cm estipulados en pliegos.

En la Fig 3.26 se puede observar la suerte de “ensamble” que se produjo entre la pavimentadora y el camión volcador de concreto asfáltico a lo largo de toda la cuadra.

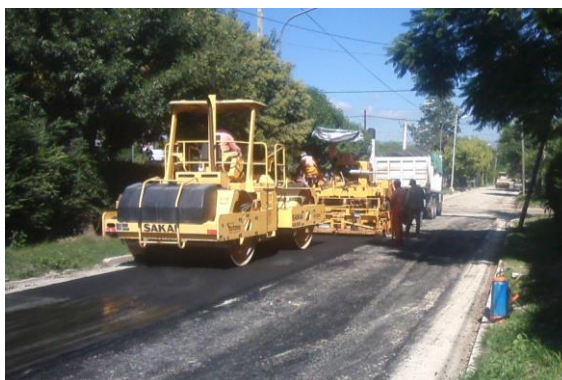
Fig 3.28 – Compactación – Rolo vibratorio.

5. Una vez que la pavimentadora concluyó una de las manos de la calzada, se procedió a la compactación de la capa asfáltica mediante rolo vibratorio en dos pasadas por mano. El mismo estaba provisto por dos tanques de agua que lubrican el rolo para que no se adhiera asfalto.

Es importante destacar que aquí tampoco se verificó el grado de compactación de la capa, cuestión muy importante a futuro por cualquier inconveniente de deterioro.

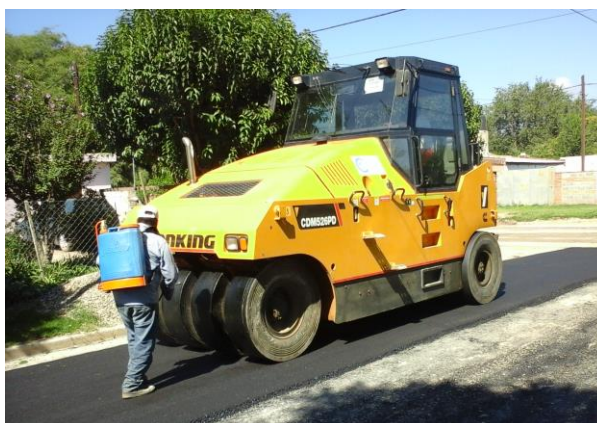
Fig 3.29 – Compactación – Rodillo neumático.

6. Para una mejor terminación y sellado de la carpeta asfáltica se utilizó el rodillo neumático, el mismo se pasó tantas veces como fue necesario hasta que no se observaron huellas de neumáticos en la superficie. El número de pasadas varió entre las 3 y 4.

El mismo se rociaba manualmente mediante un operario con algún combustible, (el más utilizado gas oil) para que no se adhiera el asfalto al neumático.

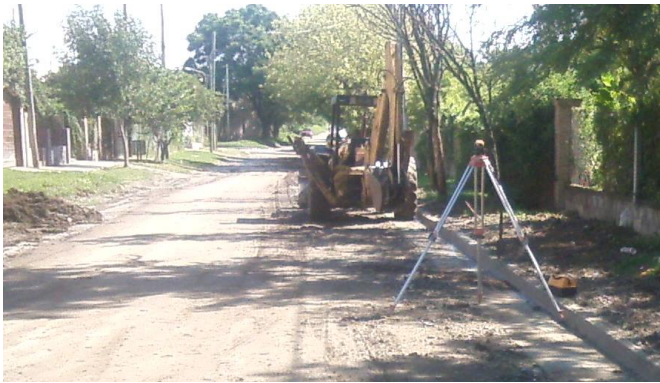
Fig 4.8 – Equipos: Retropala excavadora y Nivel óptico.

- ✓ El único equipo a explosión que se utilizó por parte de la Contratista fue una retro pala excavadora en lugar de una motoniveladora y un cargador frontal.
- ✓ En lugar del rolo vibratorio de 3 t, se utilizó un rodillo compactador autopropulsado para mayor comodidad debido al ancho de cada cordón. El mismo no se observó en actividad durante las inspecciones a obra.
- ✓ Por último, nunca se pudo coincidir con las tareas de hormigonado debido a las trabas que existieron ya sea por parte de la Contratista, de la Municipalidad, de la proveedora de hormigón elaborado o por impedimentos del clima. Por lo tanto, no se pudo observar los equipos y herramientas necesarias para esta actividad.

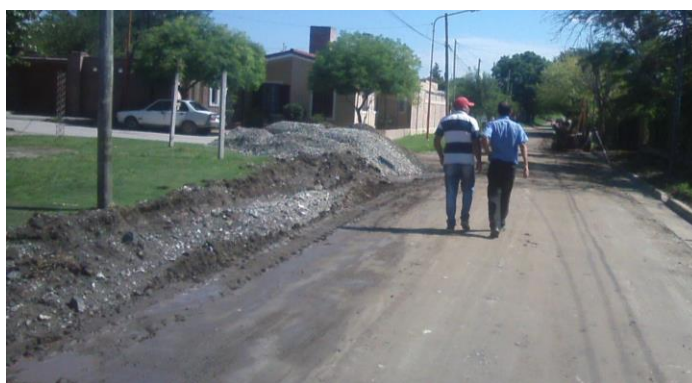
Fig 4.11 – Apertura de cajón para ejecución de cordón cuneta.

En la Fig. 4.11 se puede apreciar la apertura de cajón (1,20m aprox.) para la ejecución del cordón cuneta, llevada a cabo por la retro pala excavadora que se mencionó anteriormente.

Al ejecutar esta tarea, la Contratista tuvo algunos problemas como por ejemplo:

- ✓ Aparición de conexiones clandestinas de agua potable y cloaca, hubo que dar conocimiento de las mismas a la cooperativa proveedora Cosag.
- ✓ Rotura de conexiones de agua potable, hubo que avisar a la cooperativa Cosag para su reparación. Los gastos de reparación corrieron por parte de la contratista.
- ✓ Rotura de conexiones de desagües pluviales. Los gastos de reparación corrieron por parte de la contratista.
- ✓ Rotura de conexiones de gas natural, hubo que avisar a la empresa proveedora Ecogas y desalojar a los vecinos de las cuerdas cercanas. Los gastos de reparación corrieron por parte de la contratista.
