**“ESTUDIO COMPARATIVO IN VITRO DE LA RESISTENCIA
FLEXURAL DE LOS SISTEMAS ROTATORIOS DE NÍQUEL-
TITANIO PROTAPER UNIVERSAL Y TWISTED FILES”**

OD. RAÚL ALCÁNTARA DUFEU.

CÓRDOBA, 2018

Trabajo de Tesis para optar al Grado de Doctor en Odontología

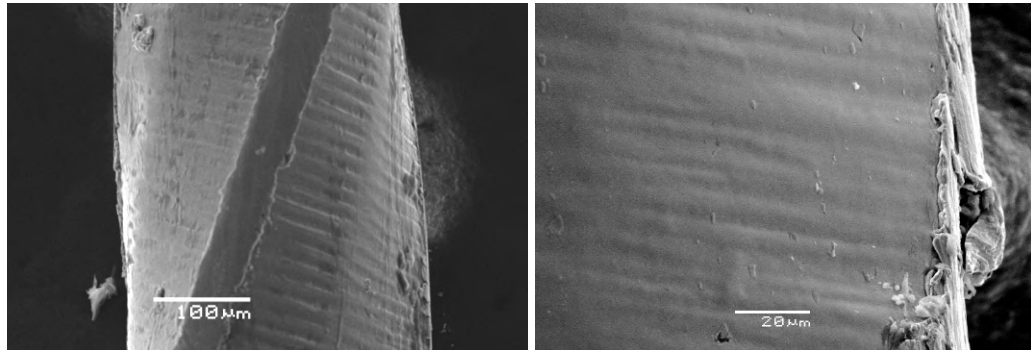
En las limas **PTU** los defectos se destacan sobre una superficie que se muestra un tanto homogénea y despejada. En ella se aprecia, como rasgo sobresaliente y constante, la presencia de **estrías** horizontales que, sin duda, son producto del maquinado. Se caracterizan por su trazado horizontal o ligeramente oblicuo que va del eje central al filo

del instrumento y por la levedad del diseño y, además, por la regularidad del paralelismo, (Fig. 11).

Fig. 11.- Instrumentos PTU. Estrías que inciden perpendicularmente o algo oblicuas respecto al filo.

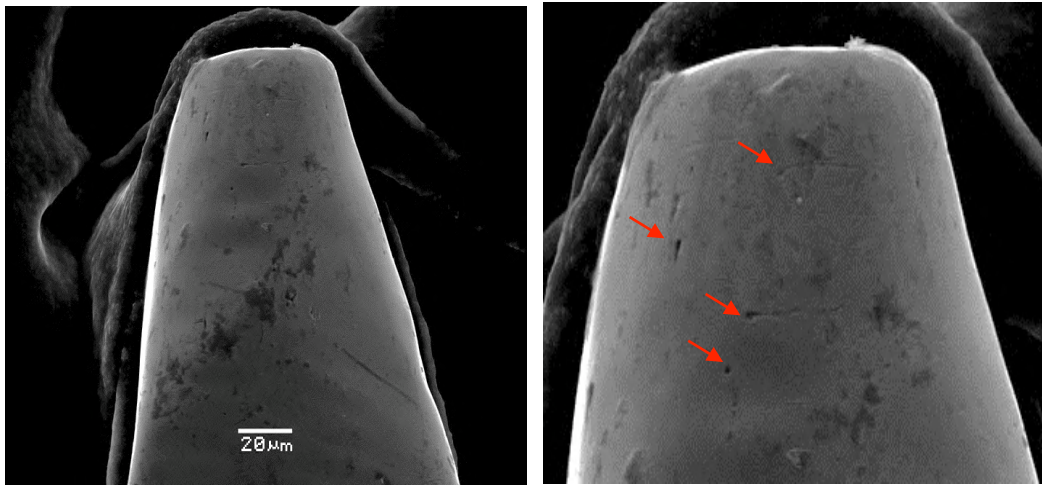
La presencia de pequeños **poros** en la superficie de los instrumentos **PTU** es muy escasa y sus dimensiones son muy reducidas (Fig. 14). Se presentan agrupados dentro de amplias áreas vacías.

Fig. 14.- Extremo o punta de Instrumentos PTU. Superficie lisa. Estrías levemente insinuadas.
b. (Ampliación) Muy escasos poros de reducidas dimensiones (Flechas rojas).

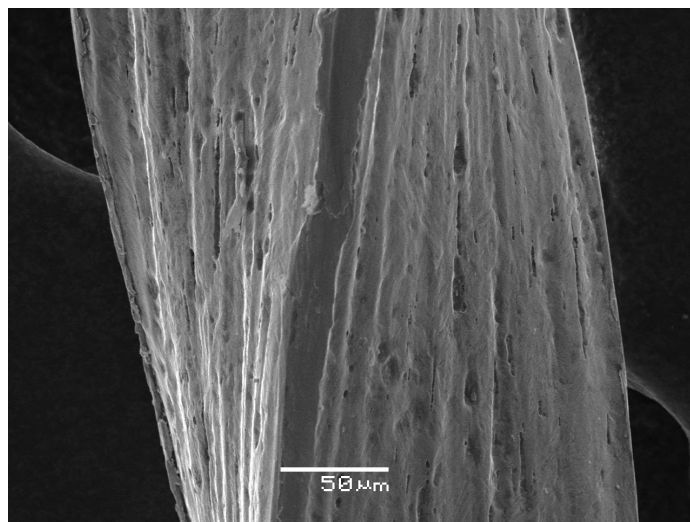
En los instrumentos **TF** la situación difiere totalmente. El defecto microscópico que los identifica es la abundante presencia de estrías que con evidente nitidez y aparentemente sin interrupción, surcan toda la longitud del sector activo del instrumento, guardando un claro paralelismo entre sí. Una particularidad de estas estrías es que en su trayecto exponen numerosos poros con los que guardan una clara asociación (Fig. 15).

Fig. 15.- Limas TF: Estrías asociadas a poros cubren la superficie del instrumento.

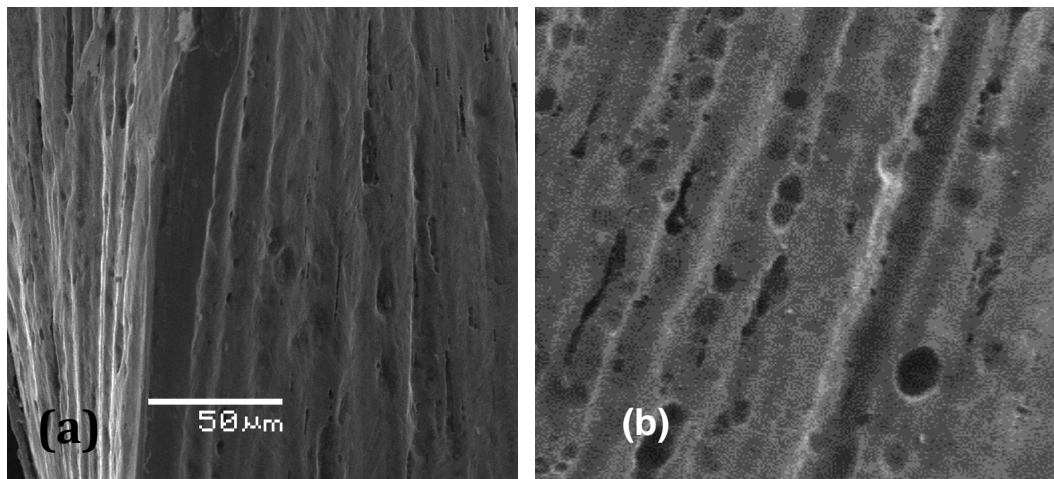
Los **poros** constituyen otro defecto que identifica a las limas TF, ya que además de estar estrechamente vinculados a las estrías, también presentan otras características muy particulares. En efecto, son abundantes, de muy variadas formas y dimensiones. A veces en coalescencia por lo que adquieren las características de una grieta (Fig. 16). Muestran, además, una disposición un tanto llamativa, ya que a lo largo de las estrías se presentan en rigurosas hileras, lo que hace que adquieran un aspecto arrosariado.

Fig. 16.- Instrumentos TF. (a).- Poros individuales y en cadenas asociados a estrías cubren la superficie del instrumento. (b) Imagen de los poros a mayor aumento.

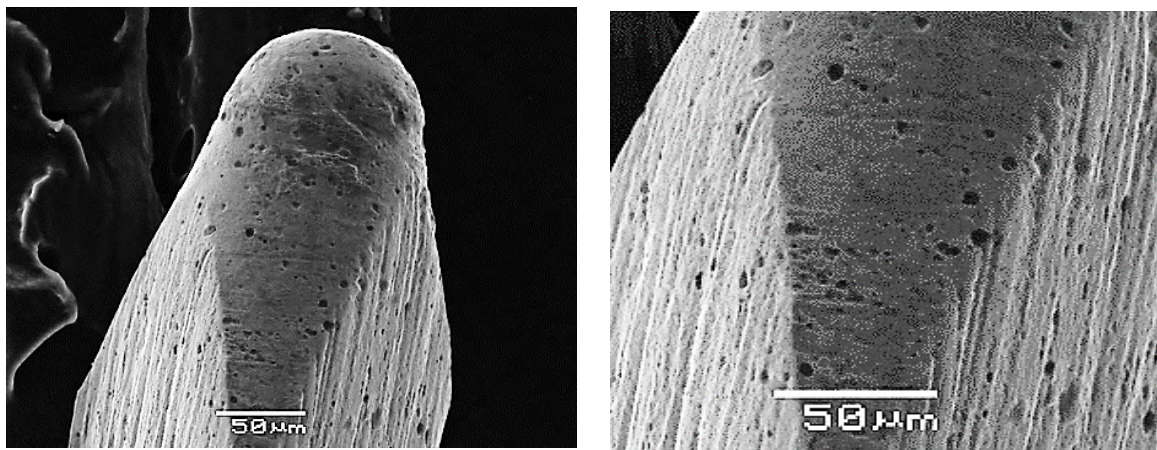
En las imágenes de la Fig. 17 se muestran dos aspectos del extremo de un instrumento TF, donde el corte del metal es en parte oblicuo y en parte redondeado. En ellas se aprecia que los poros se presentan aislados y a veces agrupados, rara vez unidos o formando cadenas.

Fig. 17.- Imágenes del extremo de un instrumento. En ellas se aprecia la sección oblicua y redondeada donde los poros se presentan aislados o agrupados y raramente unidos.

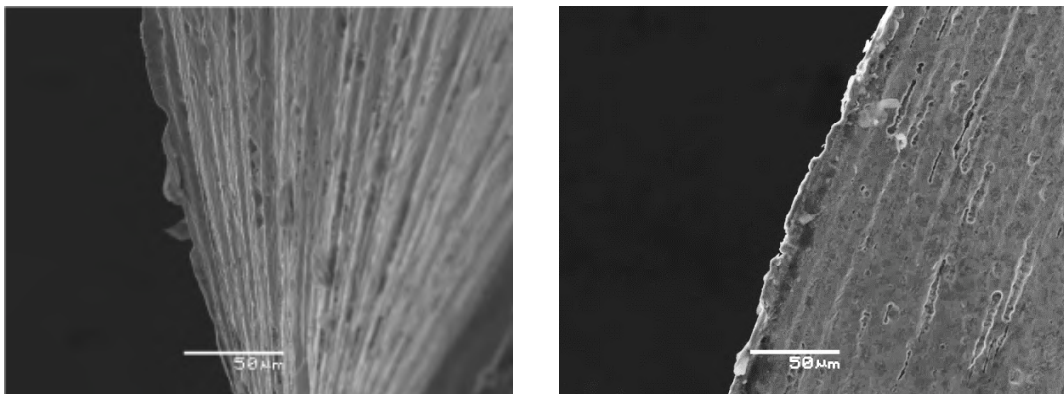
La presencia de **rebabas** (Fig. 18) en los instrumentos TF es menor que en los PTU, mientras que las **melladuras**, por el contrario, se observan con mayor frecuencia (Fig. 19).

Fig. 19.- Limas TF: Distintos aspectos que ofrecen las melladuras.

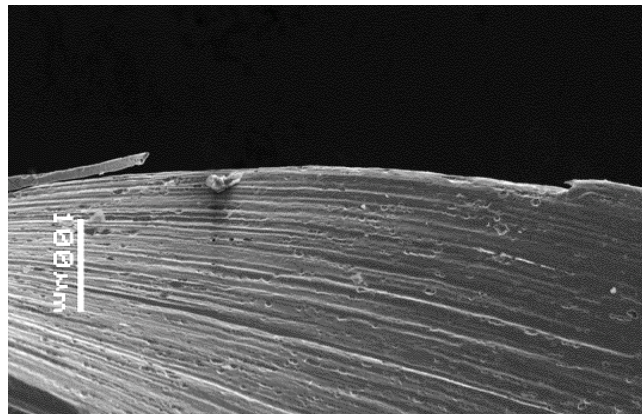
Si en el punto de finalización sobre el filo la estría coincide con un poro o con una cadena de poros, puede que se forme una microfisura que sigue la dirección oblicua del surco (Fig. 21). En la Fig. 22 se muestra el filo de un instrumento con ambas situaciones.

Fig. 22.- Filo del instrumento donde se aprecian ambas situaciones.

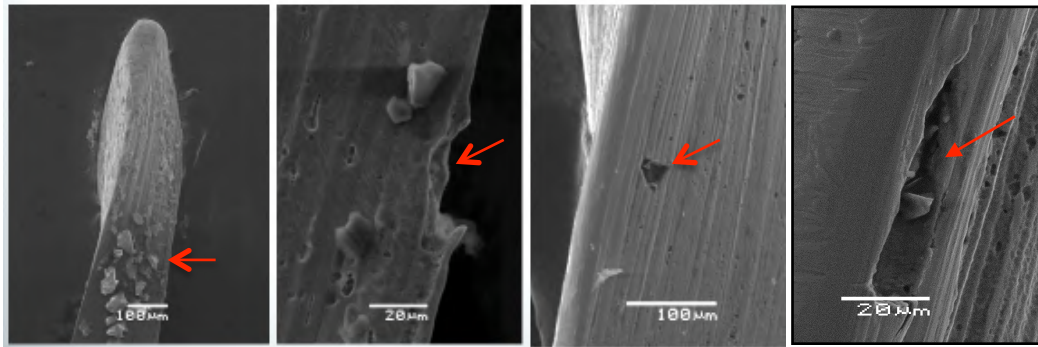
Se observaron, además, cúmulos de residuos que resultaron de la fabricación del instrumento y que por no influir mayormente sobre la posible fractura de los instrumentos, no fueron incluidos en la clasificación. Además, por valorarlos en su momento poco frecuentes, aunque pareciera que no lo son tanto, no se incluyeron defectos tales como pequeñas y aisladas faltantes del metal en los bordes, posiblemente asociadas a poros abiertos en los filos. Tampoco se consideró la presencia de “vacíos” e “inclusiones”, dos aspectos que a veces se asocian y que requerirían mayor atención, ya que no han sido suficientemente evaluados por los autores (Fig. 23).

Fig. 23- Defectos no incluidos en la clasificación: Residuos, oquedades aisladas, a veces en sacabocado, vacíos e inclusiones, en este caso dentro de una cavidad o vacío, etc.

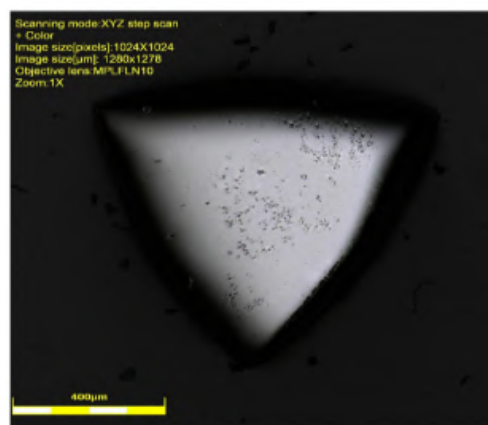
Fig. 24.- Sección transversal de una lima PTU sin uso. La imagen es la de triangular de lados convexos. En su superficie se observan defectos inmersos en el volumen del metal.

Sus vértices se corresponden con los filos del instrumento. En su superficie del corte se destacan áreas puntilladas constituidas por aglomerados de numerosos poros e inclusiones que tienden a ocupar el área central y sólo en ciertos sectores alcanzan el contorno y bordes del corte, por lo que su distribución carece de regularidad (Fig. 24).

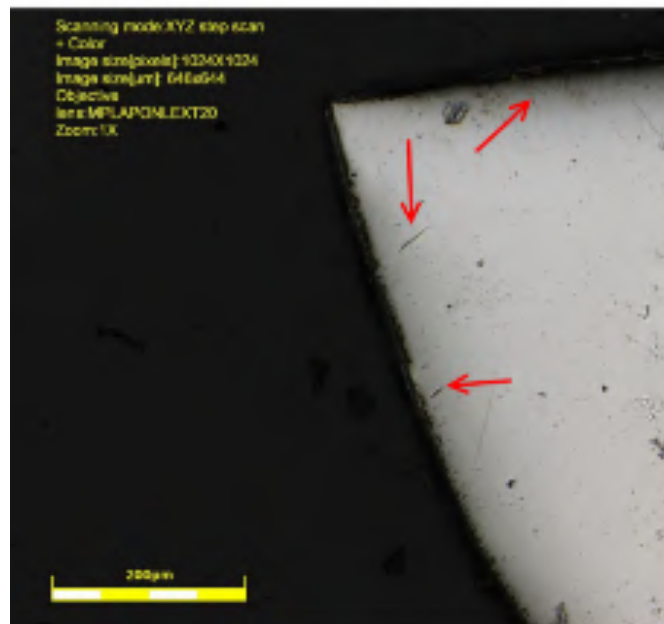
En la Fig. 25 se observa con mayor aumento, un sector de la imagen anterior que incluye un vértice del triángulo (filo del instrumento) y áreas adyacentes con sus bordes. En ella se observa con mayor nitidez e incluidos en el volumen del metal poros de reducidas dimensiones, y junto a ellos, la presencia de inclusiones y líneas (indicadas por flechas) consideradas como posibles microcracks.

Fig. 25.- Vértice del triángulo de una lima PTU. Presencia de poros, inclusiones y posibles microcracks (flechas rojas) en un el volumen.

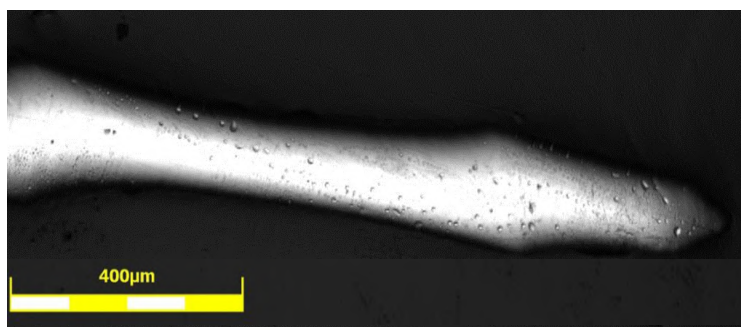
La Fig. 26 muestra un corte longitudinal de una lima PTU sin uso. En él se observa una colección de poros distribuidos en el interior del metal.

Fig. 26.- Lima PTU. Corte longitudinal donde se aprecian poros dentro del volumen del metal.

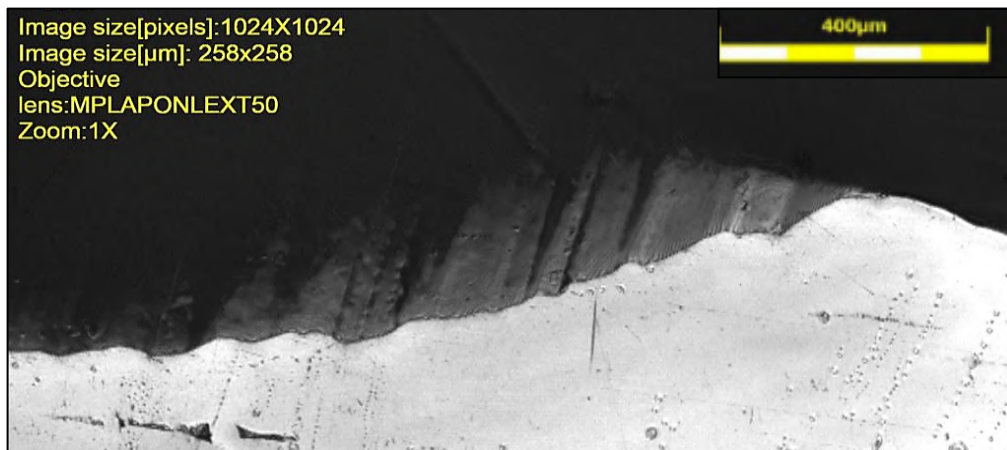
En la Fig. 28 se muestra un corte axial del instrumento donde además de la superficie del desgaste (volumen del metal), se observa también parte de la superficie externa con estrías del maquinado, las cuales, por su incidencia perpendicular al área del corte, hacen que su borde tengan un aspecto aserrado.

Fig. 28.- Instrumento PTU. Corte axial donde se aprecia la superficie pulida del corte del metal y estrías externas que alteran la línea del contorno (borde zigzagueante).

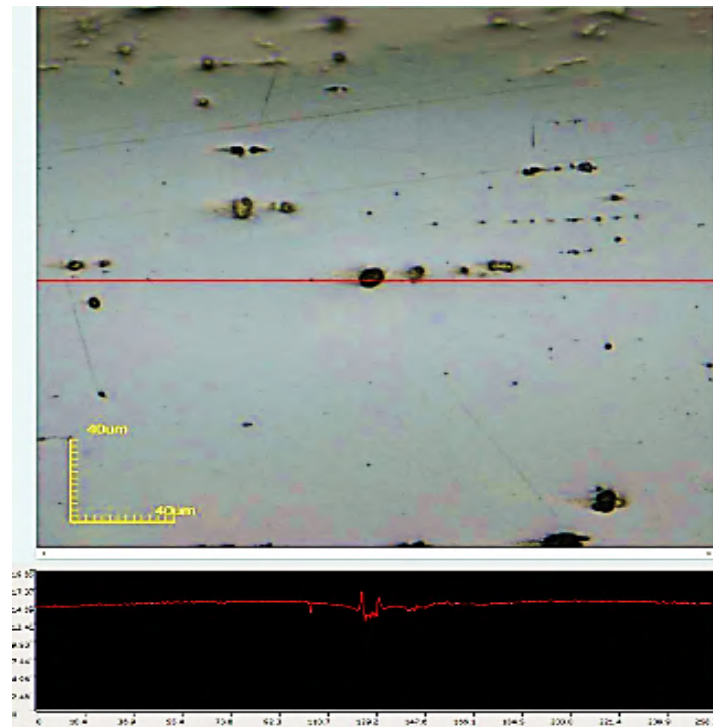
La imagen obtenida mediante microscopio confocal que se presenta como Fig. 29, muestra con mayor magnificación un sector de una sección longitudinal de un instrumento PTU sin uso donde se pueden valorar, con más detalles, la presencia de poros en el metal, como así también su diversidad en cuanto a sus formas y dimensiones. En cuanto a su distribución, un tanto irregular ya que se observan áreas vacías y los poros, aislados o fusionados y aún en coalescencia adoptan un perfecto orden lineal con una disposición en cadena o arrosariada.

Fig. 29.- Corte longitudinal de una lima PTU. Los poros, dentro del metal, aislados o unidos forman hileras. La línea roja inferior indica la profundidad del poro y bordes algo elevados.

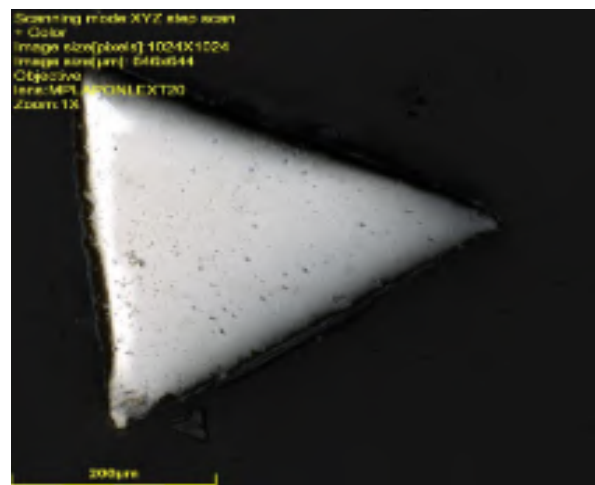
En la Fig. 30 se muestra el corte transversal de una lima TF sin uso. Su imagen es la de un triángulo de lados planos y sus vértices se corresponden con los filos del instrumento. Su superficie está cubierta en toda su extensión por poros de distintos tamaños distribuidos con cierta regularidad. En la Fig. 31 se muestra la irregularidad de sus bordes.

Fig. 30.- Corte transversal de una lima TF. Presencia de poros en su superficie triangular.

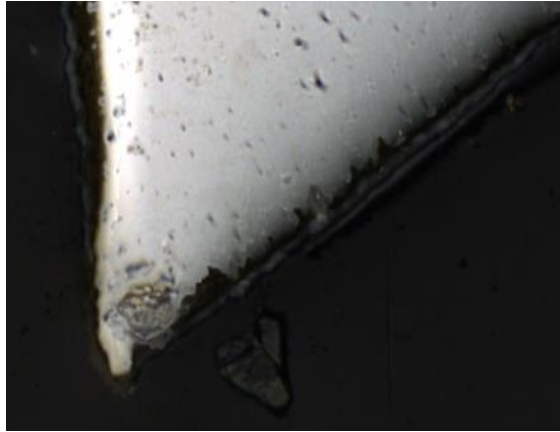
Fig. 31.- Corte transversal de una lima TF. Presencia de irregularidades en sus bordes

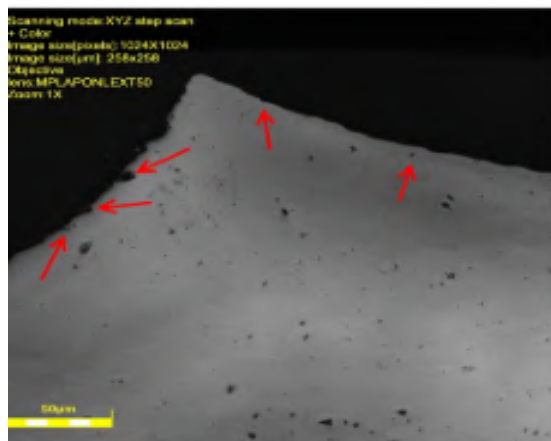
En la Fig. 33 se aprecia un sector de lima TF, que se destaca en la Fig. 32. En el se aprecian con nitidez numerosos poros de pequeñas dimensiones (de 5 μm a 20 μm).

Fig. 33.- Poros en el volumen y en los bordes de la espira de una lima TF (Flechas).

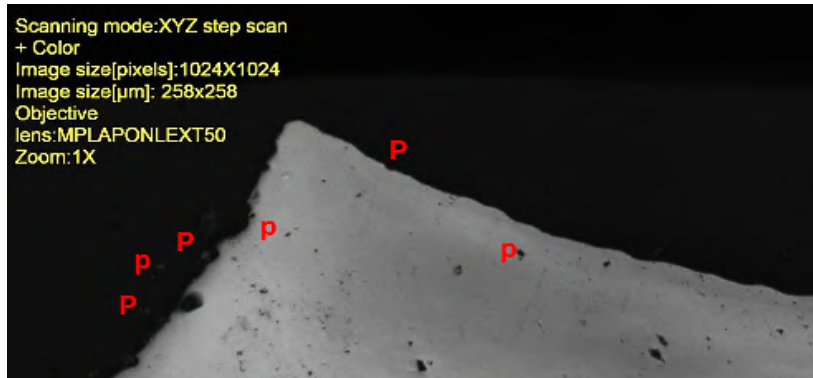
En la Fig. 34 se muestra un sector ampliado de la imagen de la Fig. 33 donde se aprecia la presencia de poros en el interior y en sus bordes destacados con la letra **P**, a modo de resaltar las imperfecciones existentes.

Fig. 34.- Sector de un corte transversal de una lima TF (ampliación de la Fig. 30) donde además de mostrar un contorno irregular, también se aprecia la presencia de poros (P).

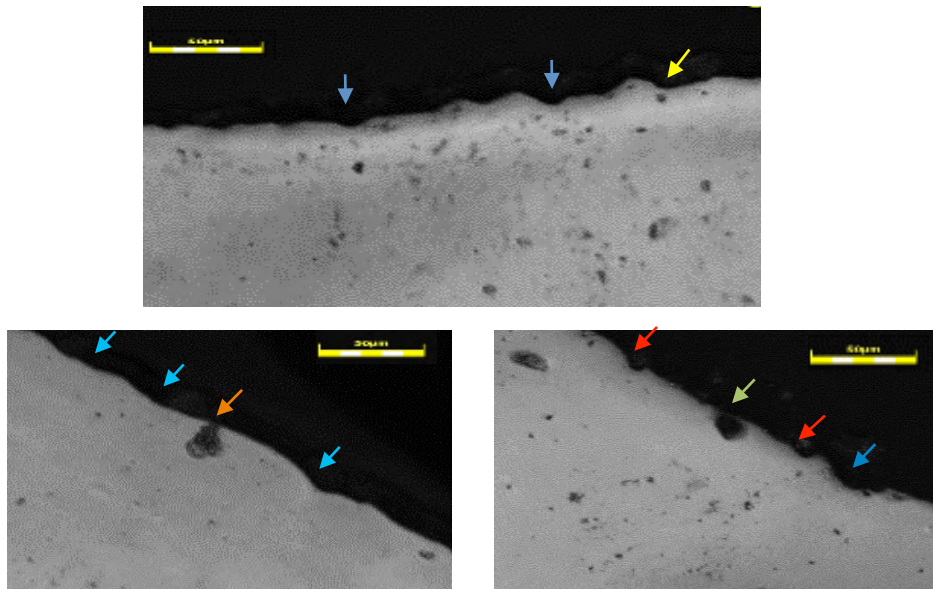
Lo que se destaca en la imagen antes citada es la irregularidad en los bordes de las limas TF, debidas a la presencia de poros y al zigzag de las estrías un aspecto que merece particular atención, ya que por sus características pareciera que la presencia de poros en los filos o en sus proximidades pueden actuar como inicio de una fractura (Fig. 35), más aún si coincide con una estría o surco.

Fig. 35.- Corte transversal en una lima TF. Perímetro zigzagueante debido a la presencia de estrías (flecha azul). Poros abiertos sobre el borde (flechas rojas). Poros abiertos en forma de saco o bolsa (flecha naranja). Poro junto a una estría (flecha amarilla).

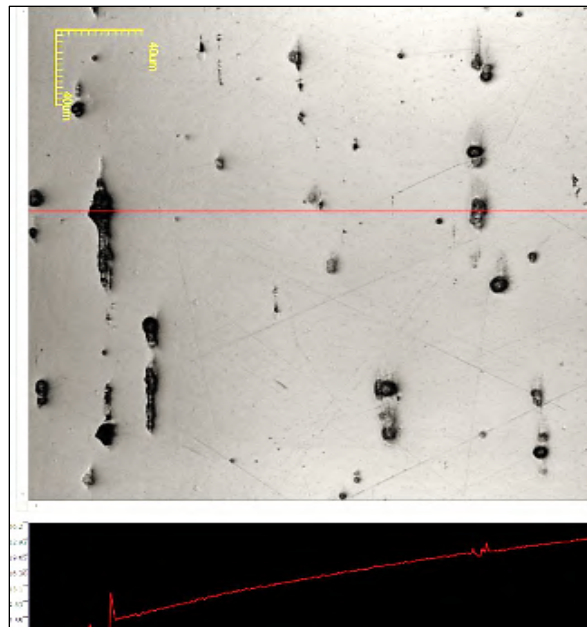
La Fig. 37 muestra parte de un corte longitudinal de una lima TF. La deformación plástica que el instrumento sufre durante su manufactura hace que los poros, a veces aislados y otras unidos entre sí, sigan el eje longitudinal del instrumento adoptando una disposición en cadena, lo cual, desde el punto de vista mecánico -concentrando tensiones- actúan como si fueran una grieta.

Fig. 37.- Lima TF. Corte longitudinal. Los poros, aislados o fusionados, forman cadenas distribuidas en su interior. La línea roja en la parte inferior indica la profundidad del poro y que sus bordes son elevados.

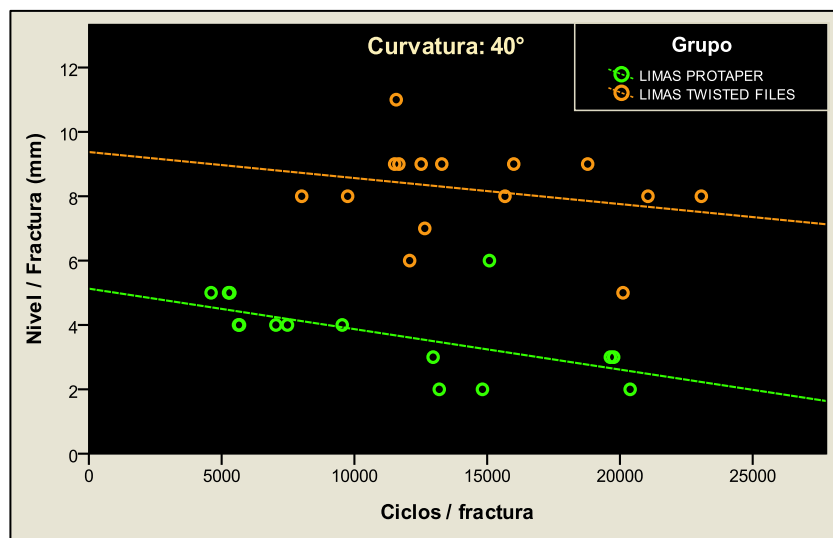
Como se observa en el gráfico de dispersión (Figuras 49 y 50), la tendencia en ambos sistemas de limas indica una disminución de la longitud de los fragmentos cuanto mayor es la cantidad de ciclos (ver las líneas de ajuste o tendencias), aunque sólo en el Grupo de limas Protaper se verificó una correlación estadísticamente significativa entre estas dos variables (Correlación de Pearson: valor=-0,598; $p=0,019$; $p<0,05$).

Fig. 49.- Correlación entre longitud del fragmento fracturado y los ciclos según grupo en limas con curvatura de 40°.

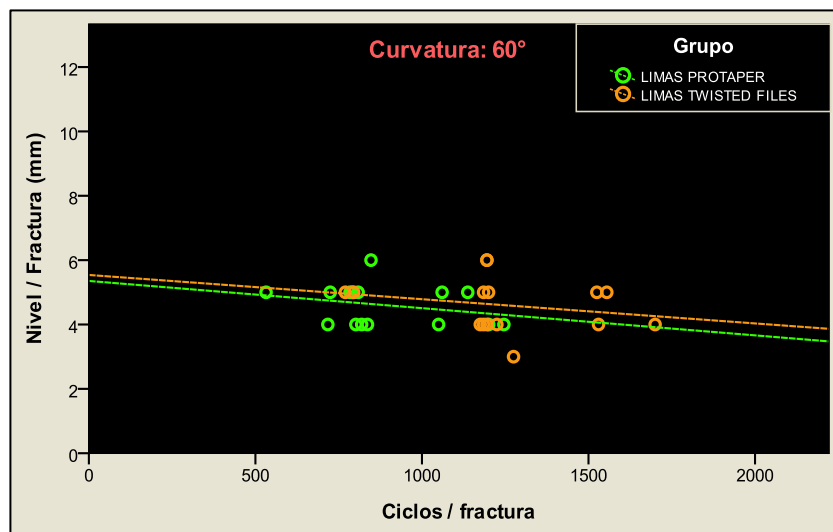
Fig. 50.- Correlación entre longitud del fragmento fracturado y los ciclos según grupo en limas con curvatura de 60°.

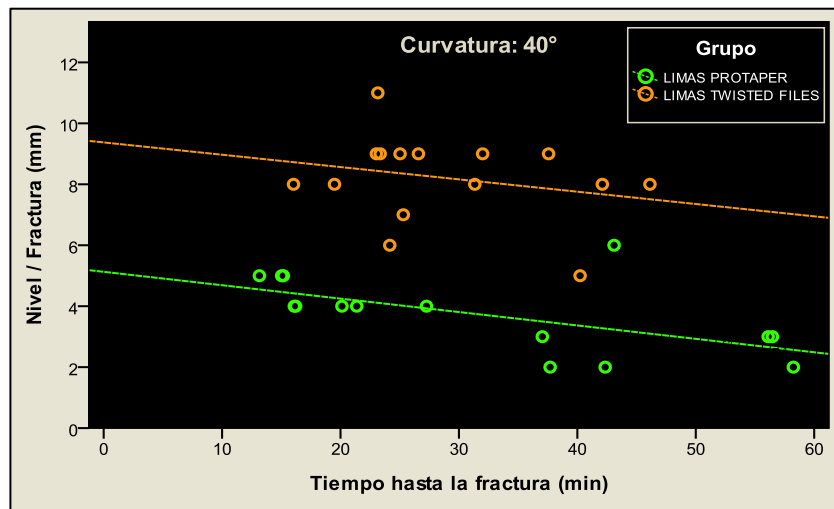
Como puede observarse, el resultado de la prueba de correlación es idéntico al obtenido al considerar los ciclos realizados hasta la fractura, esto se debe a que ambas variables son linealmente dependientes, pero si se presta atención, las figuras 51 y 52 difieren no sólo en la escala, sino también en las distribuciones relativas según sistema de limas, ya que las velocidades de giro en ambos sistemas eran diferentes.

Fig. 51.- Correlación entre longitud del fragmento fracturado y el tiempo hasta la fractura según grupo en limas con curvatura de 40°.

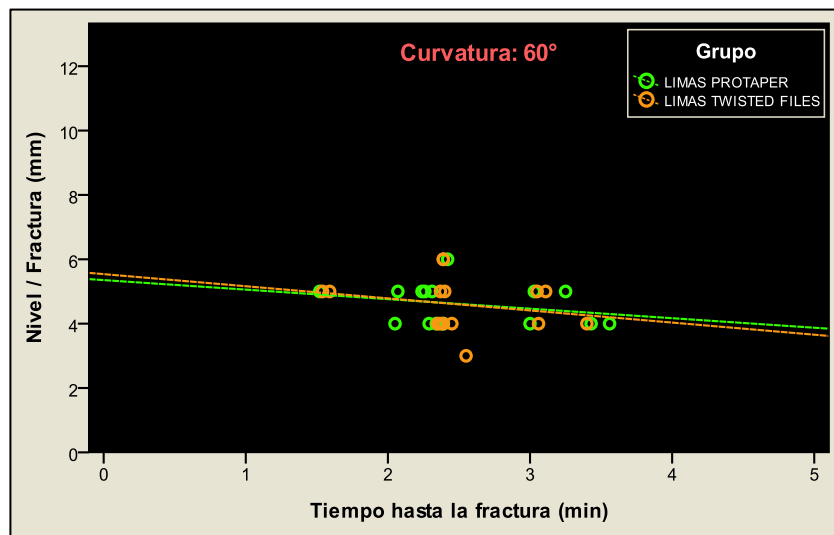
Fig. 52.- Correlación entre longitud de tramo fracturado y el tiempo hasta la fractura según grupo en limas con curvatura de 60°.

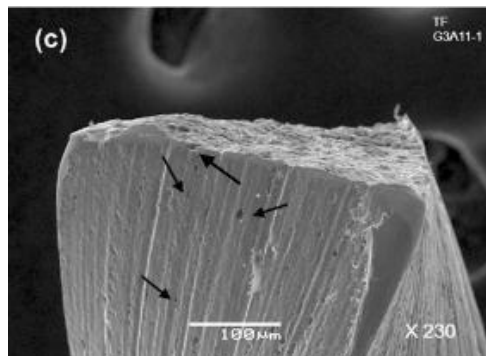
La Fig. 56 corresponde a una lima del sistema TF que se fracturó curvado a 40°. En ella se puede apreciar con claridad que las líneas de maquinado son axiales y que existen pequeños microcracks y abundantes poros (señalados por flechas negras) entre las líneas mencionadas. No se observan microcracks sobre el filo de la lima.

Fig. 56.- Área vecina a la fractura de un instrumento TF fracturado en curvas de 40°. Las líneas de maquinado son axiales. Existen abundantes poros (flechas) entre las líneas mencionadas. No se observan microcracks sobre el filo de la lima.

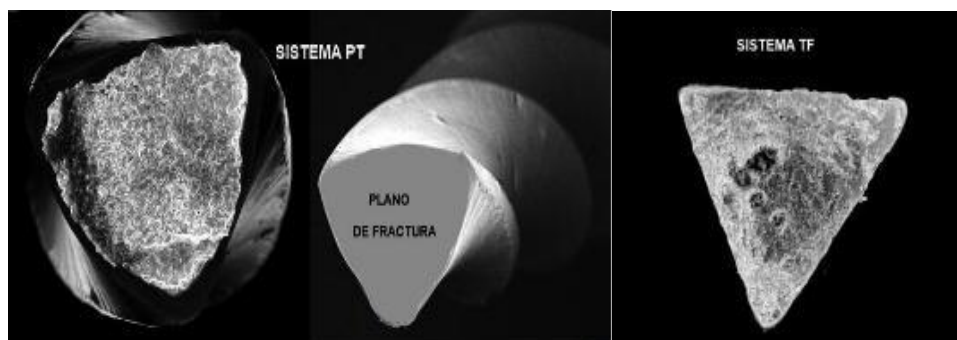
Para muchos instrumentos la fractura del metal se inicia, preferentemente, en sitios cercanos a los vértices de la superficie del plano triangular de la fractura que coinciden con los filos del instrumento. En la Fig. 58 se aprecia que este plano es triangular convexo en las limas del sistema PTU y triangular plano en las del sistema TF, y en todos los casos resultó transversal al eje del instrumento. Por otra parte, los lados de este plano que como se dijo es triangular, miden aproximadamente 200 μm . Ese aspecto de las dimensiones de la lima es algo a tener en cuenta, porque en el volumen del sector final del instrumento que es cónico, podría alojarse una inclusión de tamaño semejante al plano de fractura y, entonces, la performance del instrumento podría verse afectada.

Fig. 58.- Plano de fractura del instrumento endodóntico cónico de aleación NiTi correspondiente a los sistemas Protaper Universal (PTU) y Twisted Files (TF).

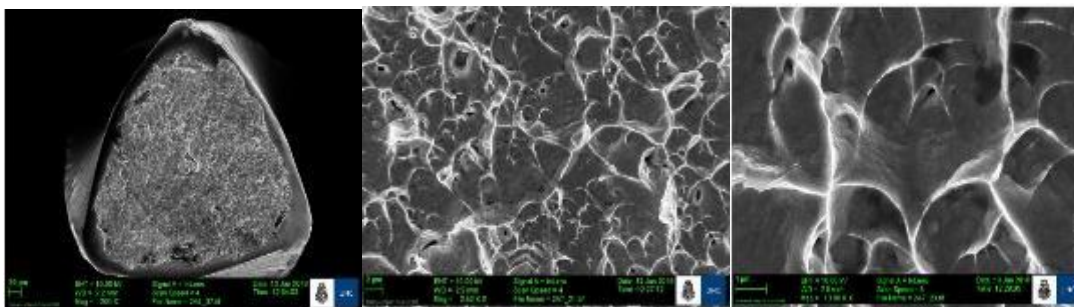
La fractura es dúctil + frágil. En todas las muestras se observa el crecimiento y coalescencia de cavidades típicas de la fractura dúctil asociadas a una gran dispersión de partículas, siendo difícil encontrar el origen de la rotura, ya que puede estar en distintos puntos de la línea de maquinado paralela al plano de fractura y que le dio origen (Fig. 64). El daño se propaga por crecimiento rápido de cavidades que coexisten con pequeñas facetas de “cuasiclivaje”, crecen a expensas de una rápida y micro deformación plástica.

Fig. 64.- Apariencia de la superficie de fractura de muestras del Grupo 2A.2 (limas PTU flexionadas 60°).

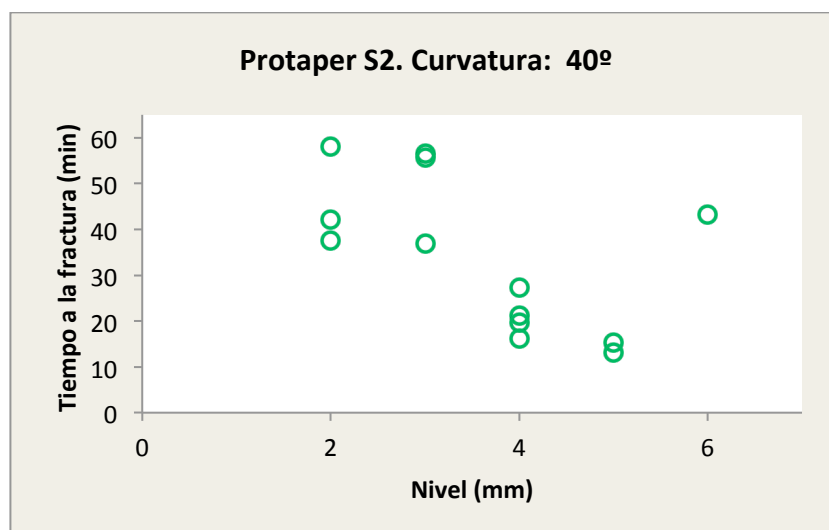
Fig. 71.- Muestra el tiempo (minutos) vs el nivel (mm), dónde se produjo la fractura de limas PTU en conductos con 40° de curvatura. El nivel está definido como la distancia entre la punta del instrumento y la fractura (mm).

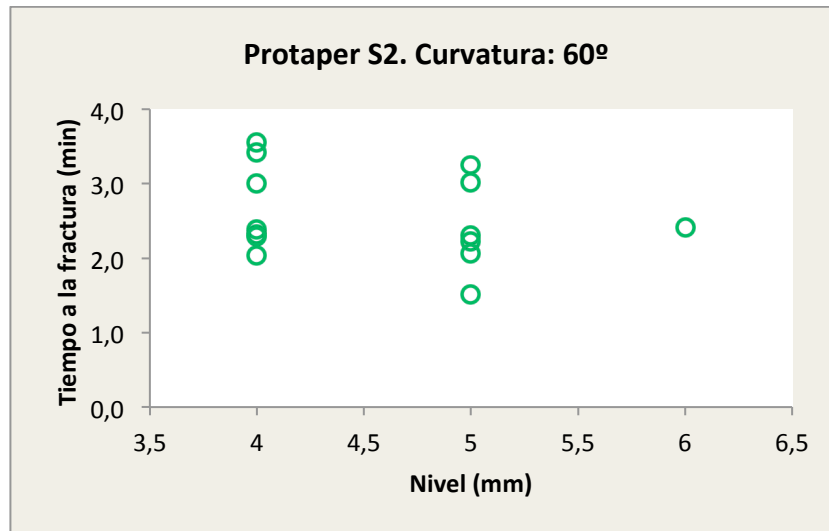
Fig. 72.- Muestra el tiempo (minutos) vs el nivel (mm), dónde se produjo la fractura de limas PTU en conductos con 60° de curvatura. El nivel está definido como la distancia entre la punta del instrumento y la fractura (mm).

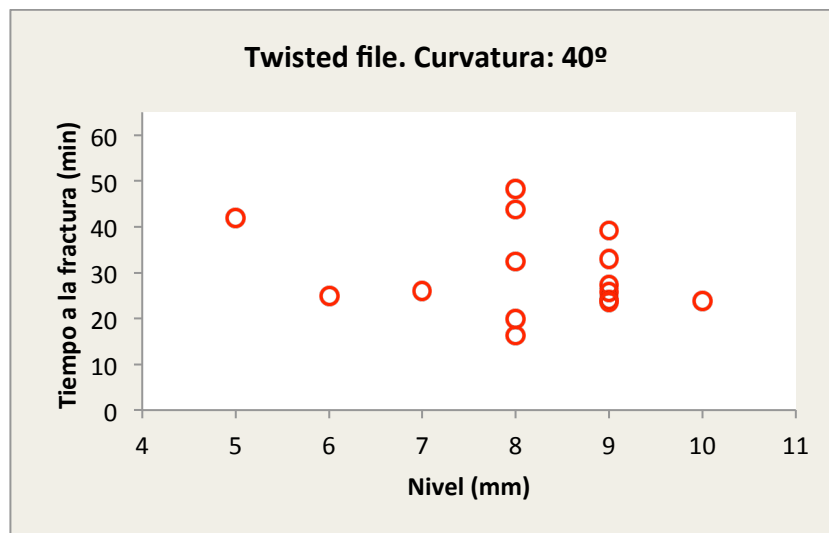
Fig. 73.- Muestra el tiempo (minutos) vs el nivel (mm), dónde se produjo la fractura del instrumento TF en conductos con 40° de curvatura. El nivel está definido como la distancia entre la punta del instrumento y la fractura (mm).

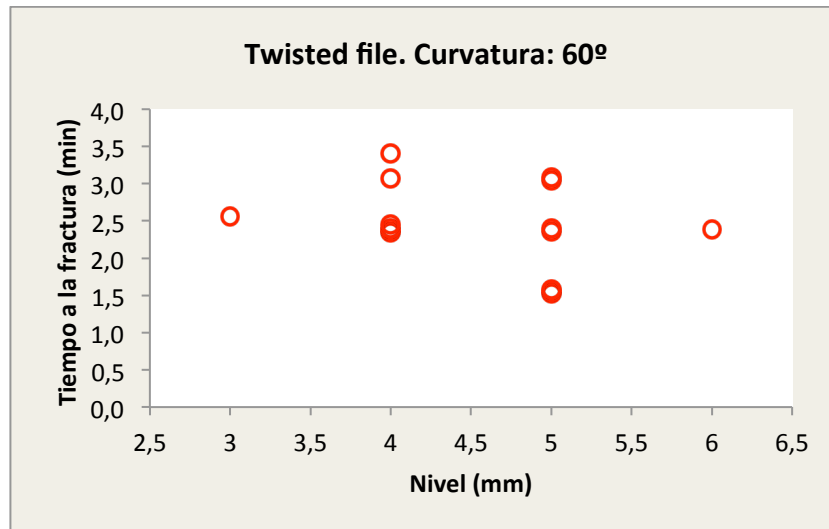
Fig. 74.- Muestra el tiempo (minutos) vs el nivel (mm), dónde se produjo la fractura del instrumento TF en conductos con 60° de curvatura. El nivel está definido como la distancia entre la punta del instrumento y la fractura (mm).

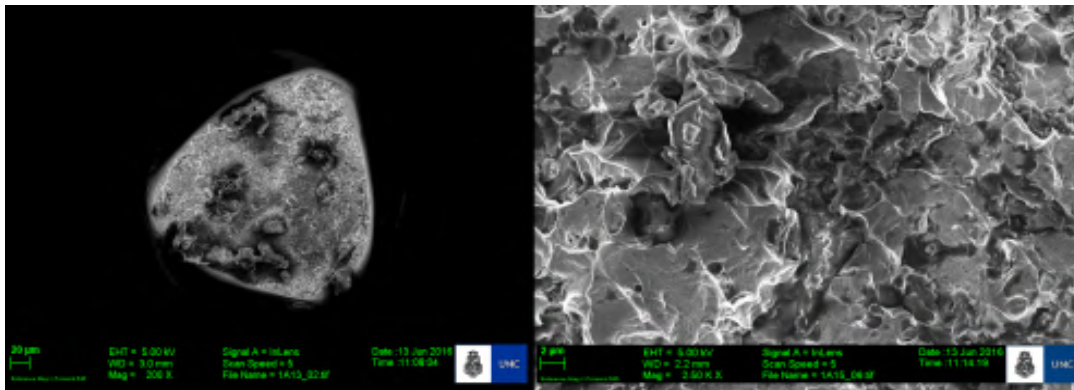
Fig. 75: Lima PTU (40°) muestra 13 tiempo 37,70 - nivel 2.

Se observó una notable dispersión sobre los tiempos que las limas PTU emplean en romperse cuando son flexionadas a 40°. En las figuras 75, 76 y 77 se muestran fracturas correspondientes a este caso. En la muestra 13 (Fig. 75), se observa un tiempo de fractura superior a los otros. Este hecho es coherente con el nivel de fractura (más cerca de la punta) que indica una intensidad de tensiones menor a los otros. La fractura es una mezcla de dúctil y frágil, siendo predominante el modo frágil en forma de cuasiclivaje. Esta apariencia de la fractura es similar a la de la muestra 7 (Fig. 76), que ocurre en un tiempo menor debido a que también el nivel es menor. Sin embargo, cuando se observa la muestra 9 (Fig. 77), se nota que la rotura, aún cuando los niveles coinciden, se produce en un tiempo considerablemente superior al de la muestra 7, lo que muestra

una mayor resistencia a la fatiga. Esta muestra parece ser más tenaz (su acabado superficial es menos defectuoso) y este hecho es consistente con el modo de romperse. En este caso (fotografía con menor aumento), se aprecia que la apariencia macroscópica tiene regiones planas consistentes con un modo de fractura distinto a los anteriores y de tipo dúctil, y que el modo de fractura rápida consiste en la nucleación y coalescencia de pequeñas cavidades. Cabe aclarar que pese a que se muestra como fractura dúctil, esta modalidad de rompimiento es rápida ya que no se aprecia una deformación plástica macroscópica.

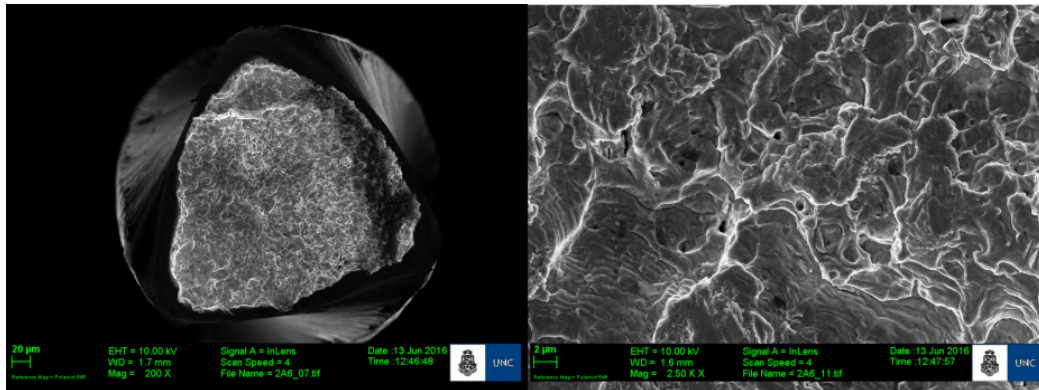
Fig. 78: PTU (60°). Muestra 6. Tiempo 3,56 min. Nivel 4.

Cuando se intensifican las tensiones debido a que la lima se tuerce a un ángulo mayor, tanto los tiempos y niveles como el modo de fractura se uniformizan. Aún así, la consistencia entre tiempos, niveles y modo de fractura se mantiene. En las Fig. 78 y 79 se observa que la muestra 6 se rompe a un tiempo mayor que la muestra 9 con nivel menor y con más presencia de cavidades. Incluso se muestran más claramente estrías sobre estas cavidades o facetas del clivaje que son huellas de la tensión dinámica y cíclica que fuerzan el crecimiento de la rotura.

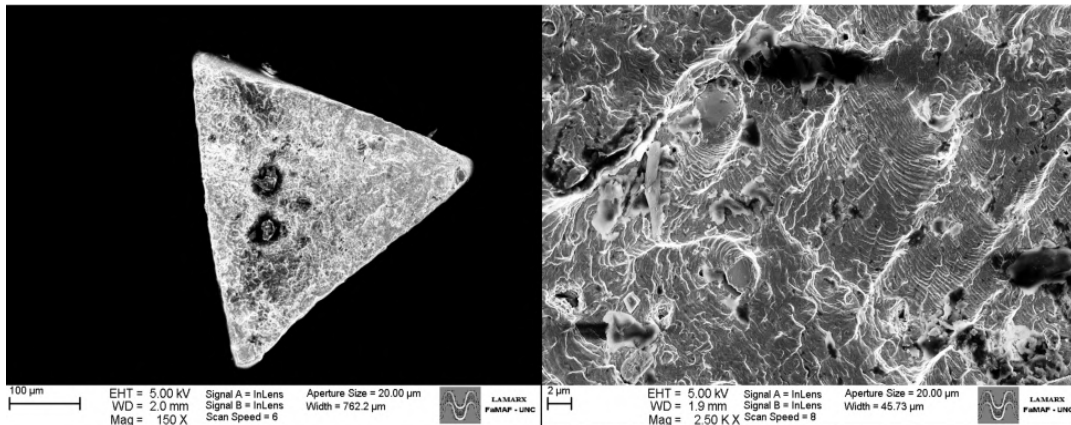
Fig. 80: TF (40°). Muestra 3. Tiempo 25,30 min. Nivel 7.

Las Fig. 80 y 81 muestran dos fracturas de instrumentos TF flexionados a 40° que rompen a un nivel similar, pero en tiempos notablemente distintos. En este caso el factor modo de fractura influye sobre el resultado. Es claro cómo la apariencia de la fractura es mayormente dúctil para la muestra que rompe luego de un tiempo mayor, (muestra 14, Fig. 81), incluso se observan regiones planas de fractura. En la muestra 3 (Fig. 80) la fractura también es dúctil aunque algunos dimples nuclean y luego inician facetas de cuasiclívaje.

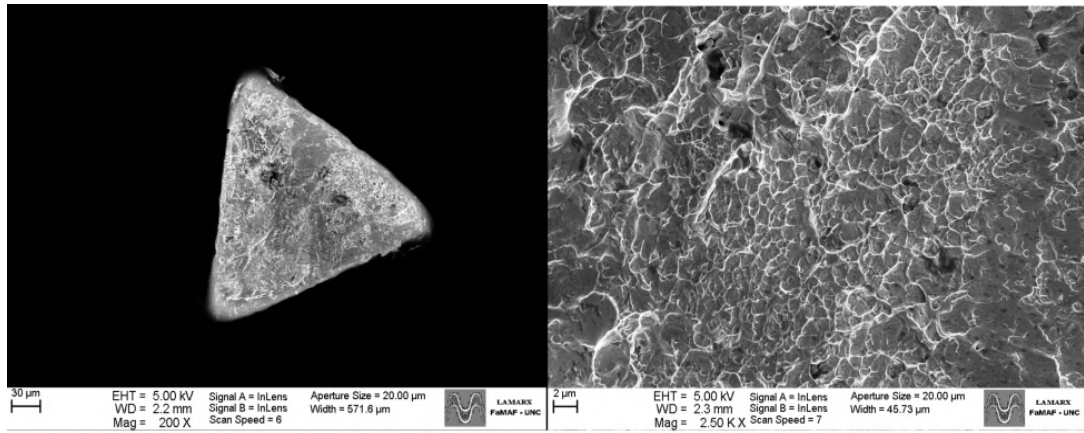
Fig. 82: TF (60°). Muestra 6. Tiempo 3,06 min. Nivel 4.

Lo mismo ocurre en muestras que se han roto flexionadas a 60°. La muestra 6 (Fig. 82) y la muestra 14 (Fig. 83) rompen a niveles similares, pero el tiempo en que rompe la muestra 6 es el doble que la muestra 14. También aquí encontramos la correspondencia con el modo de fractura asociado. En la muestra 6 se definen con claridad regiones de pequeñas cavidades que crecen y coalescen, mientras que en la muestra 14 se observan regiones de cuasiclívaje.

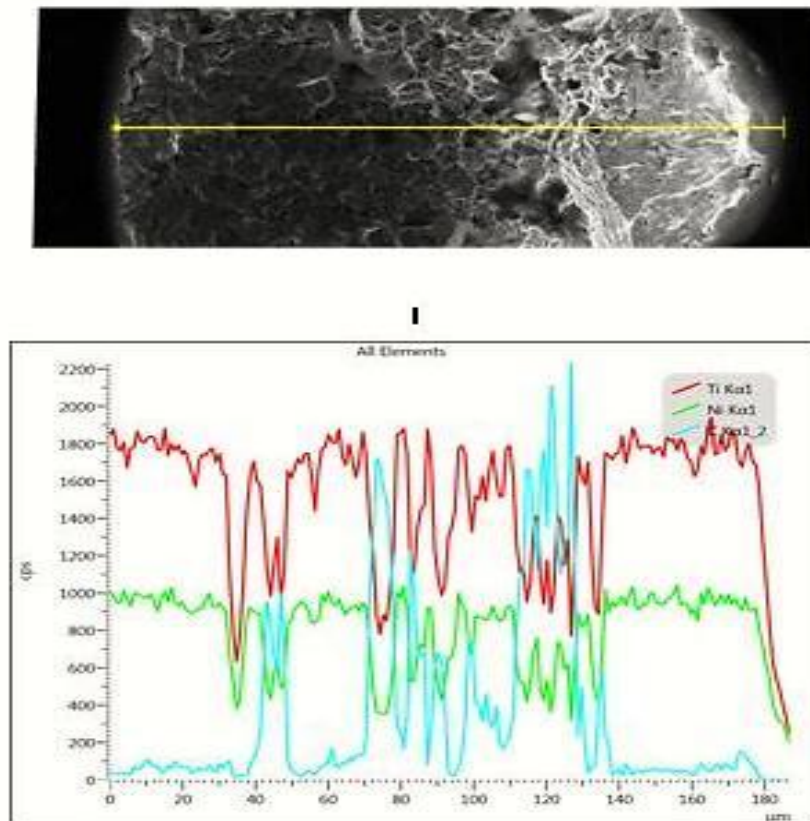
Fig. 84.- Variación de la concentración de elementos en las muestras obtenidas por barrido lineal sobre la superficie de fractura.

Cuando la línea de barrido atraviesa una partícula, el porcentaje de Ti y Ni decae y sube el de C. Esta información sugiere que las partículas son carburos de Titanio.
