INFORME TÉCNICO FINAL – PRÁCTICA SUPERVISADA

**Evaluación de la Dirección Técnica,
en la ejecución de un proyecto de obra**

Se presentan los trabajos realizados en dicha Obra, donde se desempeñaron tareas de Evaluación de la Gestión y Dirección Técnica y Administrativa del Proyecto de Reconstrucción de Planta de Tratamiento de Efluentes Industriales, ubicada en la localidad de Colonia Caroya, Provincia de Córdoba. En la introducción del informe, en el capítulo I, se amplían datos de la Obra propiamente dicha.

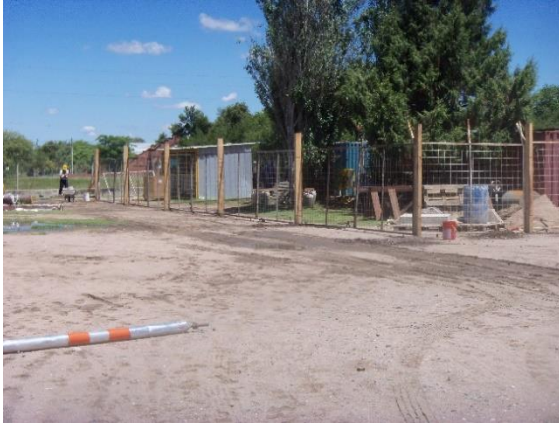
Figura 4.1.7: Cerco de obra tipo rejilla

Este cerco, reunía las características para ser estable y duradero en el transcurso de la construcción y estaba de acuerdo con el diseño aprobado, empleando materiales plásticos (rejilla de PVC de 1,00m de altura), separado 0,30m del piso, y con altura total de 1,30m. Tenía puntales de madera de 2"x2" cada 3,00 m como puede observarse en las Figuras 4.1.7, 4.1.8 y 4.1.9.

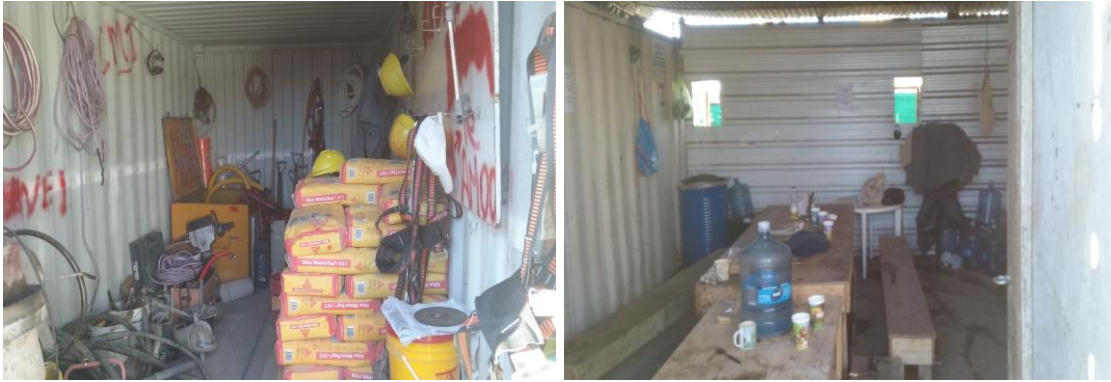
Figura 4.1.15: Orden en pañol y comedor para Prevención de accidentes

La PREVENCIÓN DE ACCIDENTES era responsabilidad directa y exclusiva de la empresa, por lo que se debía adoptar y extremar todos los recaudos tendientes a asegurar la prevención de estos y estaba obligada a mantener el orden y la limpieza en todo momento en las áreas de obrador y obra, para contribuir a dicha prevención. Esto se advierte parcialmente en las Figuras 4.1.15 y 4.1.16.

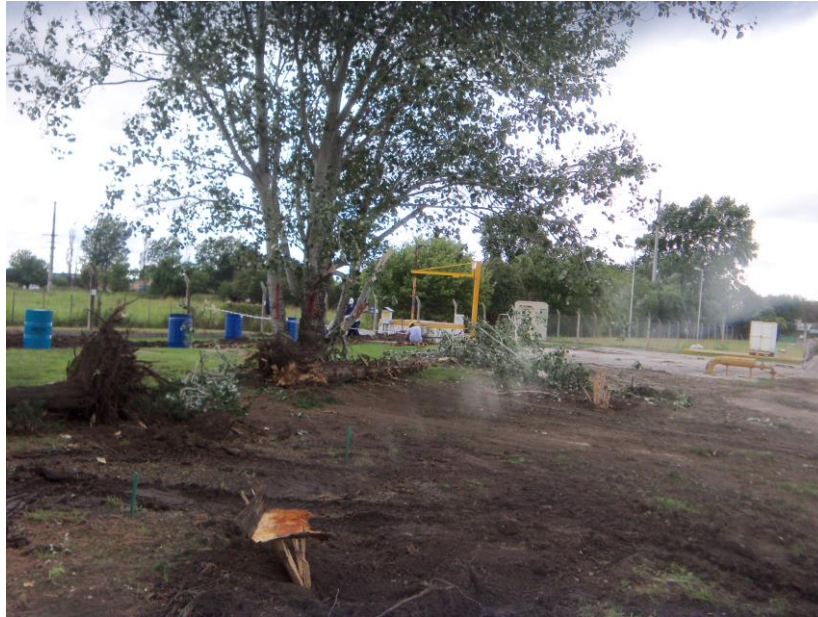
Figura 4.1.18 bis: Eliminación de manto vegetal

La remoción de la cobertura vegetal se realizó hasta una profundidad para garantizar la eliminación de todo indicio de este material. El suelo vegetal apto para utilizar como recubrimiento, se acopió en un lugar adecuado dentro del predio de la obra, para su posterior utilización.

El material de residuo se entregó en depósitos municipales o enterramientos habilitados para su tratamiento, pero se observaron faltantes de remitos de transporte no asegurando la ejecución efectiva de este punto.

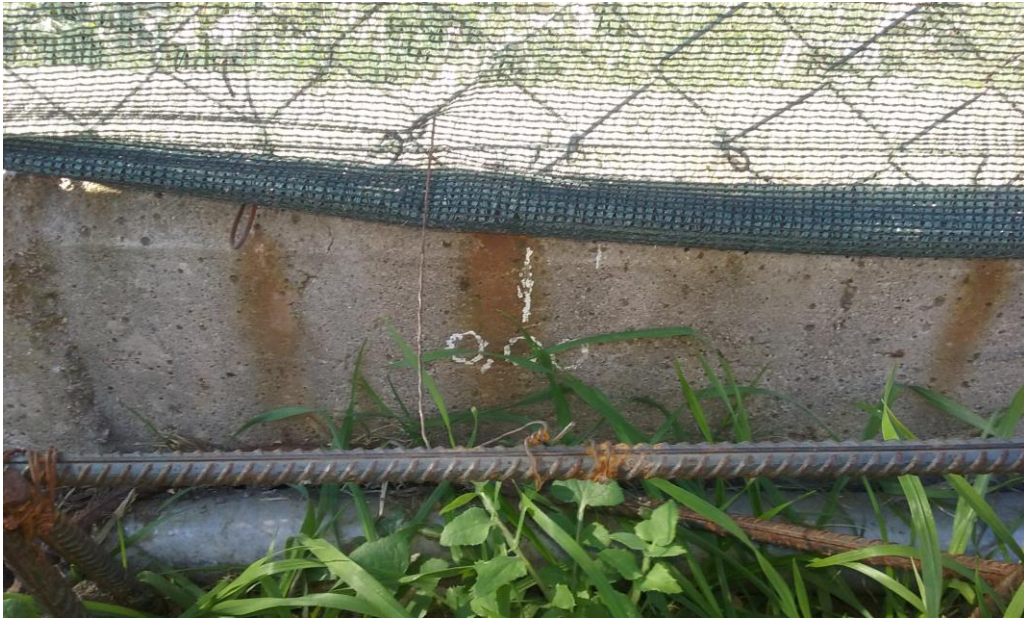
Figura 4.1.19: Punto fijo alimétrico exterior

Se verificó que estaba materializado el punto fijo de referencia altimétrica exterior al edificio, y que se mantuvo inamovible durante el tiempo de realización de los trabajos. Este punto que se ve en la Figura 4.1.19, se dejó plasmado sobre el cerco perimetral y correspondió a la cota 527,860.

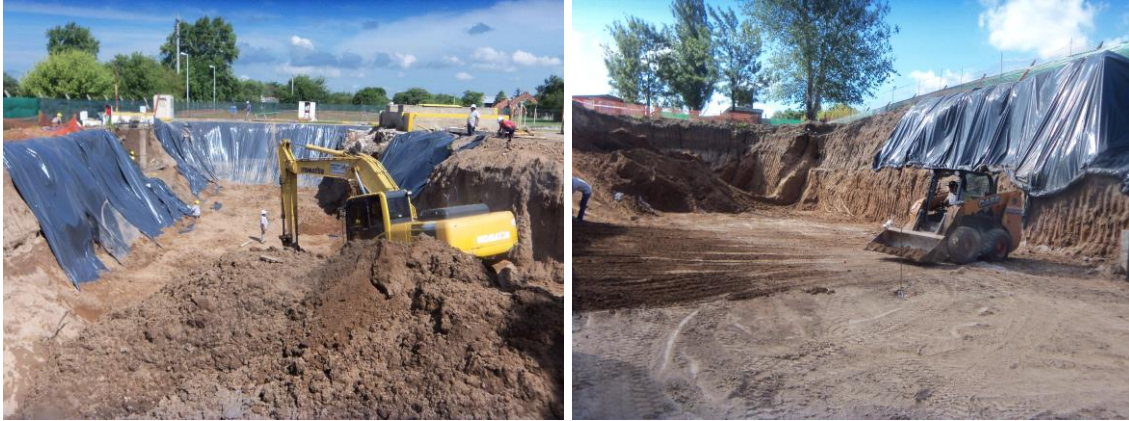
Figura 4.1.27: Colocación de Nylon 200 μ en taludes norte y sur

Se colocó Nylon 200 μ en el talud sur, en un 100%, y del lado norte, de manera parcial para la protección contra la acción erosiva del agua de lluvia.

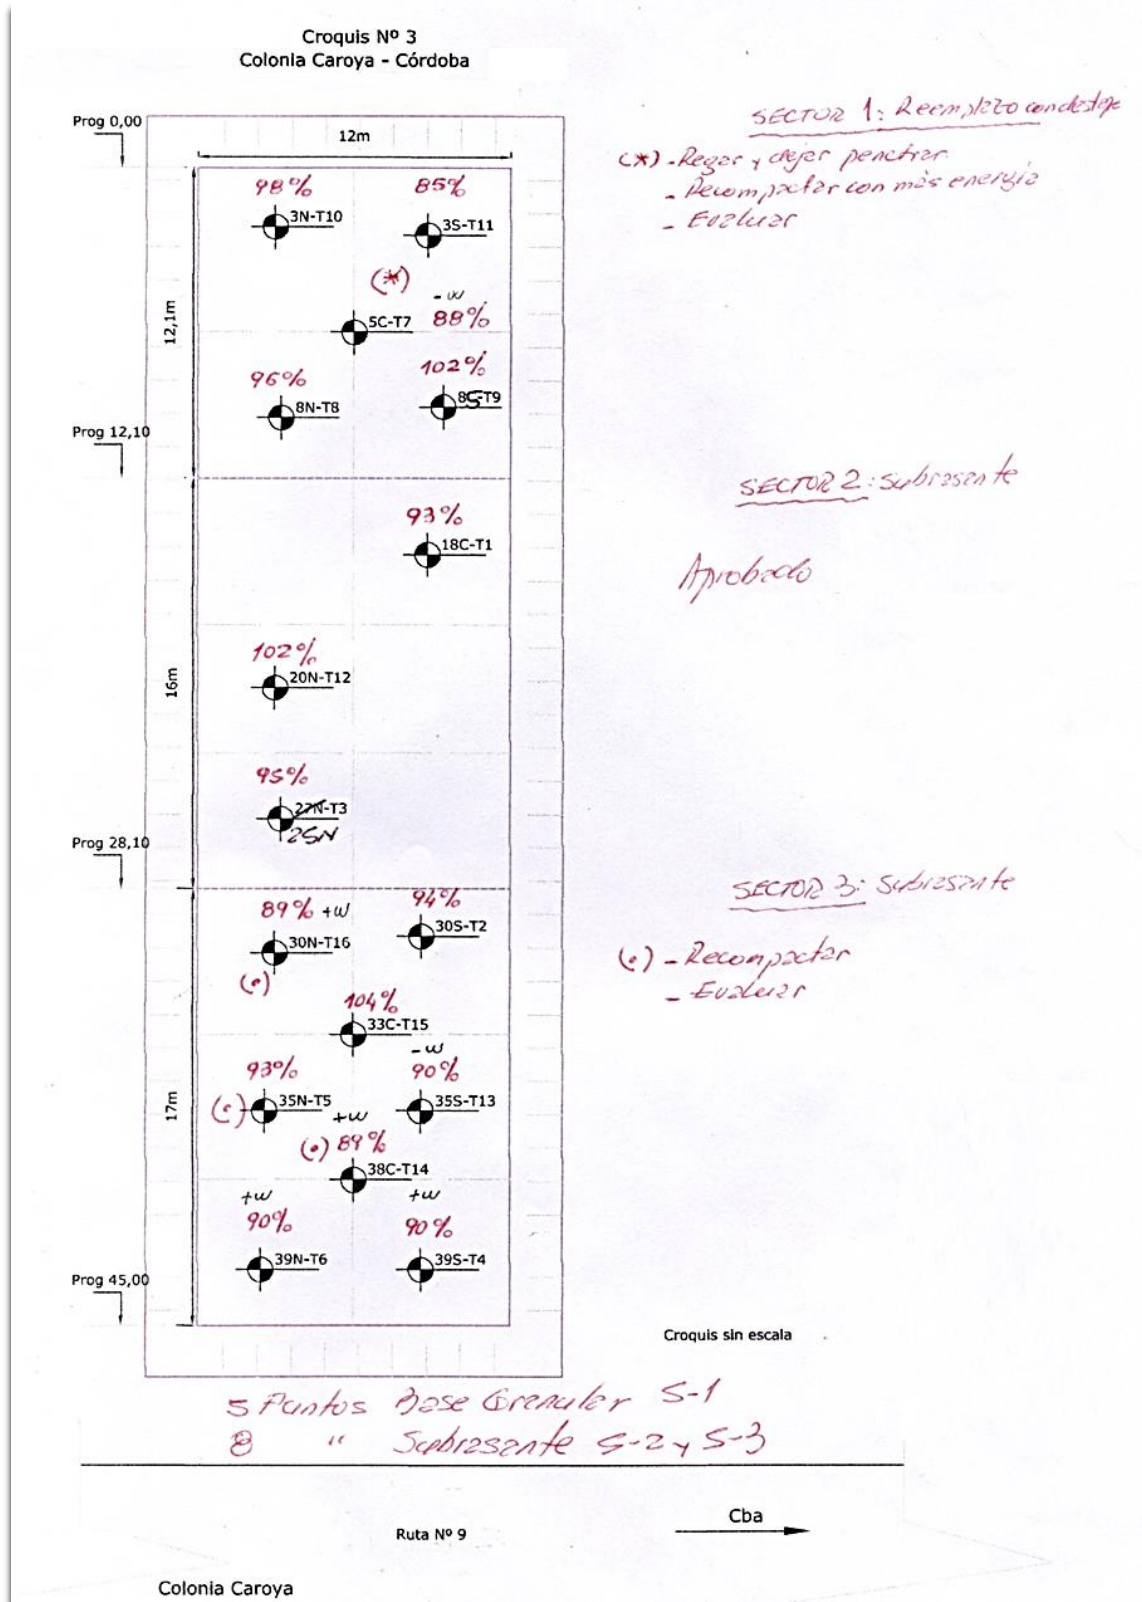
Figura 4.1.38: Planilla con croquis de ensayos de suelo

Luego de analizar las planillas de resultados, y teniendo en cuenta que de la totalidad de los ensayos correspondientes a una capa, se admitía que sólo uno de ellos presente valores inferiores al exigido, y que la diferencia no debía superar el 5% de la densidad seca, se levantó este punto como una no conformidad ya que se observaron ensayos sin alcanzar los porcentajes de compactación requeridos y también se observó la falta de los resultados de los nuevos ensayos, realizados en los sectores con deficiencias en ensayos anteriores.

Por ejemplo, en la planilla de la Figura 4.1.38 que se anexó en la página anterior, vemos que en el sector dos, se realizaron tres ensayos y uno de ellos da como resultado 93% de compactación, por lo que se debía escarificar la capa correspondiente y reconstituir la misma, en cambio la dirección de obra lo dio por aprobado.
