**UNIVERSIDAD NACIONAL DE CÓRDOBA**

**“CONSECUENCIAS DE LA NO REALIZACION DE SUBMURACION  
EN EDIFICIO EN ALTURA”**

**ALUMNO:** ORTEGA, Germán Enrique

**TUTOR:** Ing. SÁNCHEZ, José Daniel

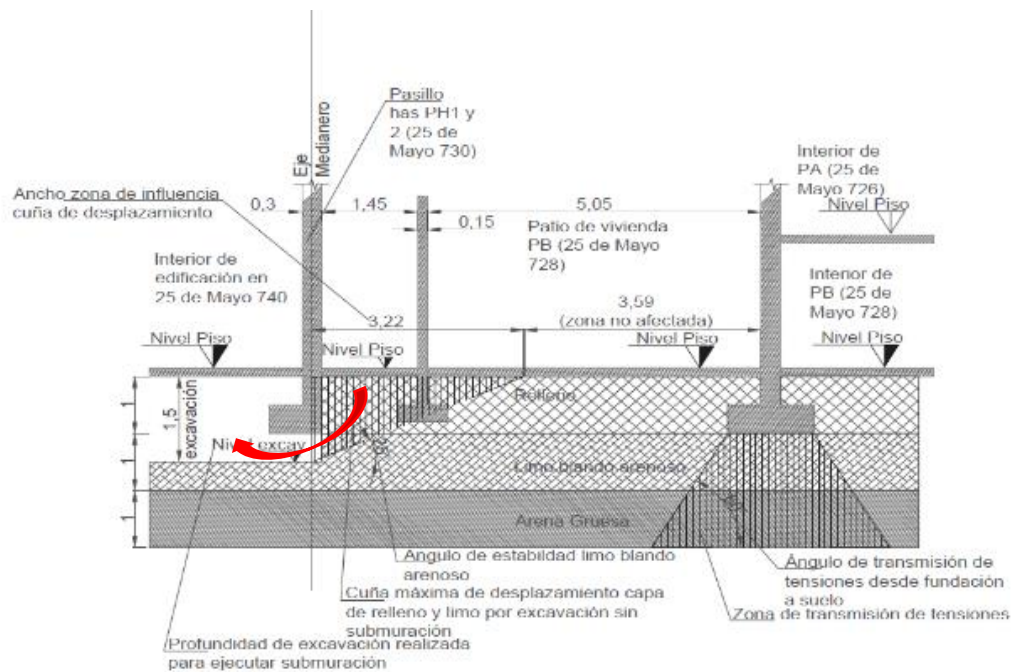
Figura 3.15. Croquis excavación realizada. Cuña desplazamiento de suelos

En primer lugar, en la figura 3.15 se puede observar la situación previa a la excavación con las medidas que se presentarían en caso de excavación de 1,50 metros, mientras que en la figura que le sigue, se observa la zona excavada por debajo del nivel del cimiento, con la cuña de deslizamiento que se produjo al excavar por debajo de dicho nivel y sin sostenimiento del terreno. En las figuras 3.17 y 3.18 se observa la foto (frontal al muro medianero) que demuestra la zona descalzada en la realidad.

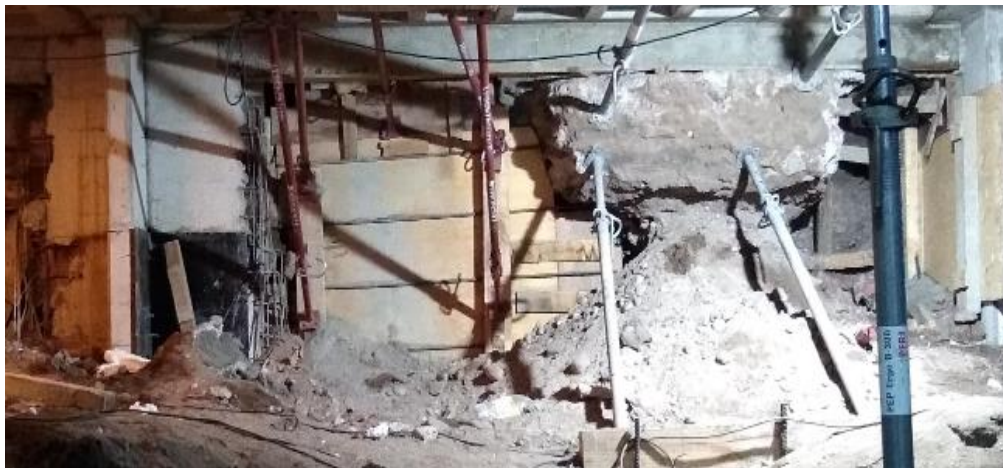
Figura 3.17. Desconfinamiento de suelos

Como se mencionó anteriormente, los profesionales de higiene y seguridad presentaron sus respectivos planes los cuales no han sido respetados, provocando como consecuencia lo que se puede apreciar en las figuras 3.17 y 3.18. Por ejemplo, en uno de ellos, el plano presentado de excavaciones indica un nivel de cota de terreno (-3.75 metros) a retirar en el centro del predio, y en los costados medianeros se debería mantener el nivel de cota 0.00 en un ancho de 2,00 metros (Ver figura 3.19).

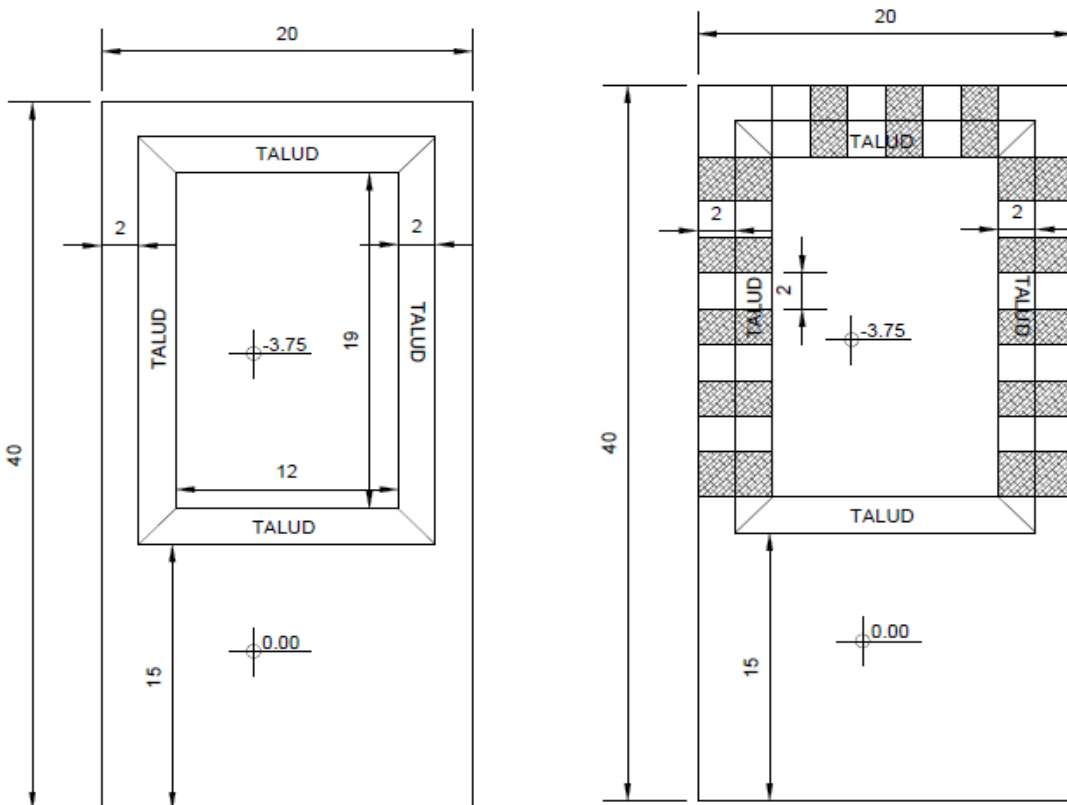
Figura 3.19. Croquis de excavación según proyecto. Programa de Seguridad

Se cita del Programa de Seguridad del Ing. Sergio Palacios : ...” **la excavación tendrá una profundidad de 3.75 metros, se dejarán 2 metros de retiro sobre la línea medianera con talud de 45° aproximadamente, sobre los cuales una vez terminada la excavación mediante maquinaria pesada, se excavarán manualmente, formando BERMAS de acceso hasta líneas medianeras, las mismas se excavarán en forma alternadas y una vez ejecutadas las tareas de muros de H°A° realizado por otra empresa se ejecutará el resto de las tareas**”...

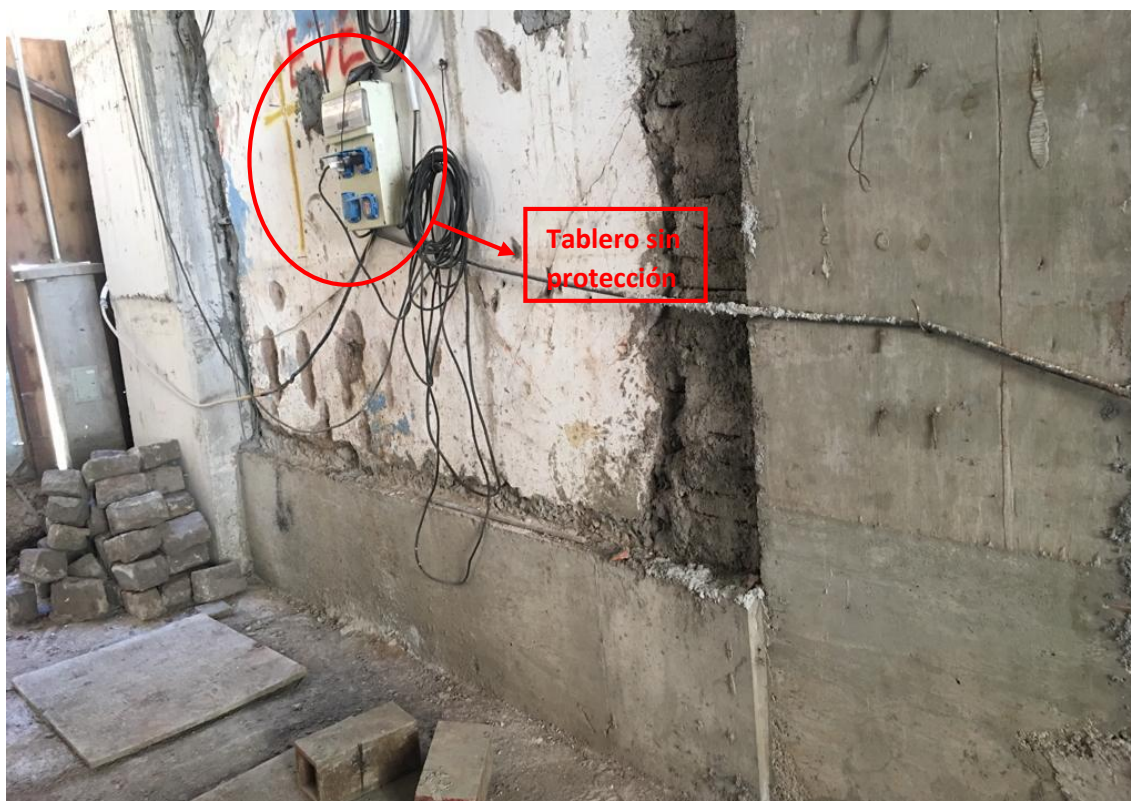
Figura 3.21. Ejecución de viga por tramos

Ante todos los errores producidos, que conllevaron a deslizamiento de terrenos y un posible riesgo de derrumbe, cabe destacar la importancia que ha tenido que se ejecutaran de forma correcta, en todo el perímetro, las vigas que luego recibirían las cargas provenientes de los muros colindantes. Las mismas, no se han realizado directamente en todo el perímetro del edificio, sino que se ha realizado por tramos, entre

columna y columna. Esto se puede apreciar investigando en la obra, analizando todas las huellas que dan indicios a su realización por tramos. A continuación, esto se puede observar en la siguiente figura.

En la figura 3.21 también se puede observar la columna que ha sido realizada previa a la viga. Primero se realizó la columna desde subsuelo, luego se realizó la viga entre columna y columna y de esa forma, se da la correcta sujeción del muro medianero.

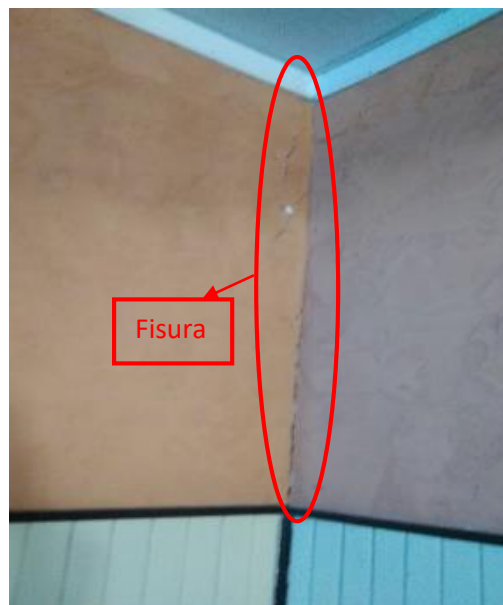
Figura 3.22. Fisura encuentro de muros iglesia

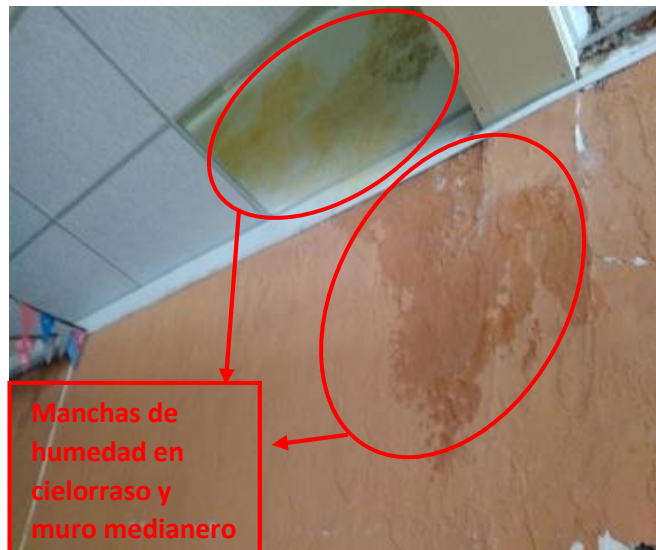
Figura 3.28. Manchas de humedad iglesia

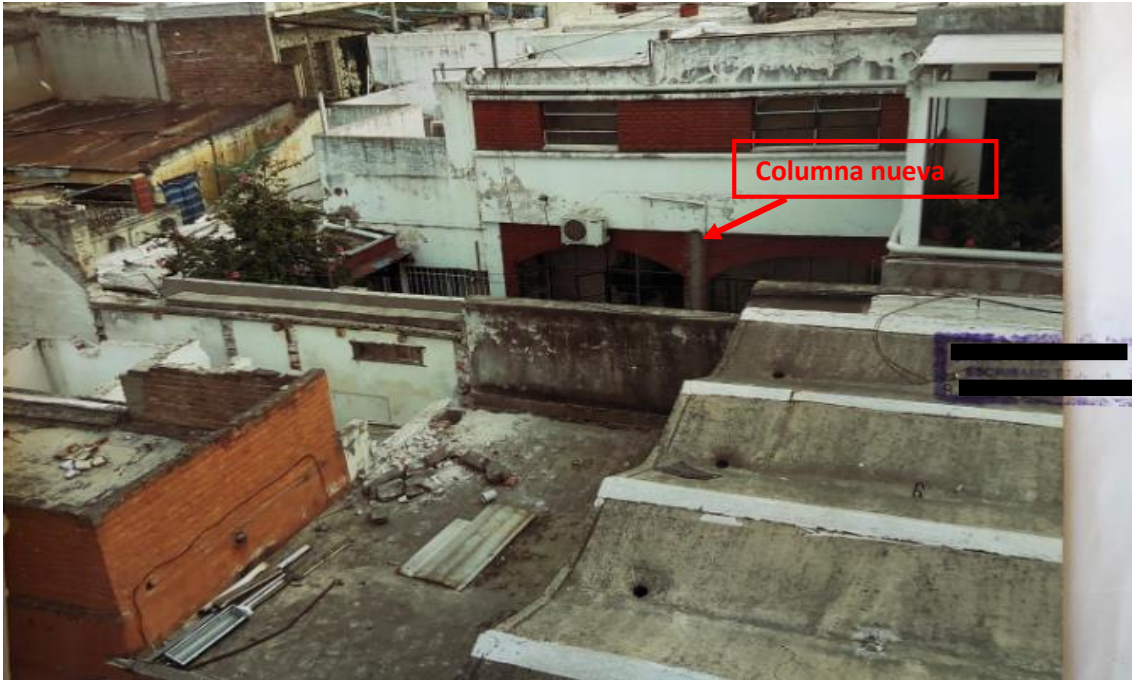
Figura 3.39. Foto de acta firmada por escribano. Vivienda Arttime

“En la figura anterior (3.38) se observa el recalce (mal expresado como tal) en la columna que se observa, también se observa que en esa zona la demolición no había sido realizada y las fisuras y recalce **fueron previos a la demolición del edificio LOBOS IV en donde se implantará la nueva edificación.**

CONCLUSION, las patologías observadas por el exterior fueron previas a los comienzos de edificación del edificio LOBOS IV”. “

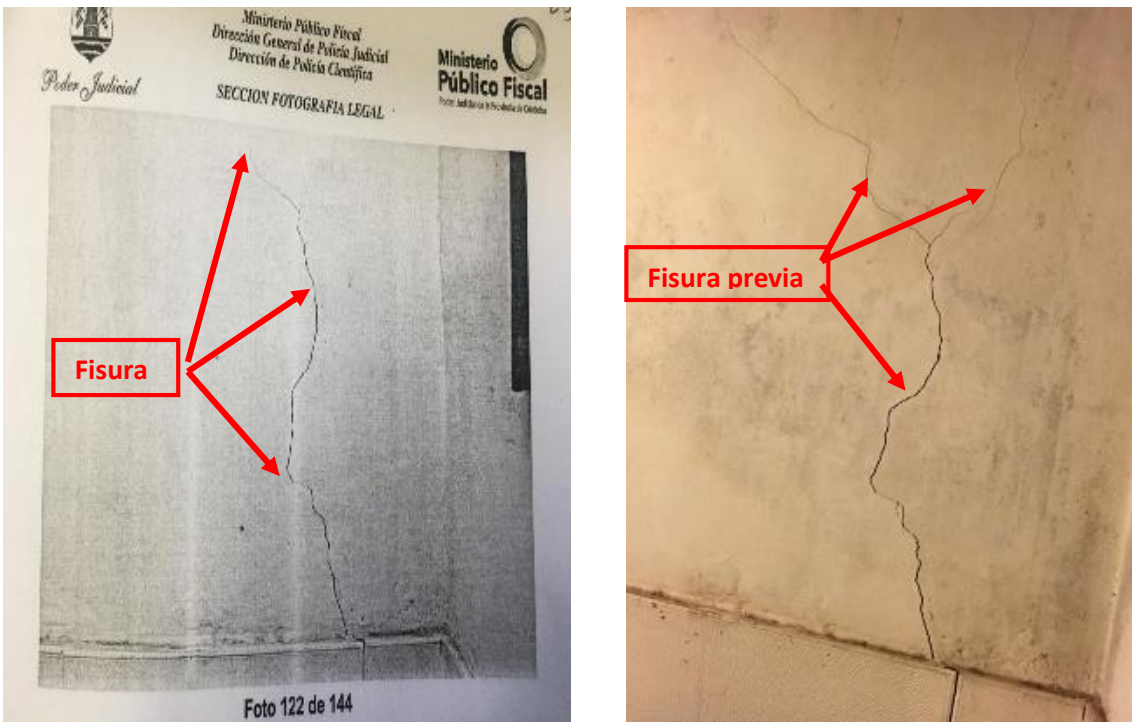
Figura 3.40. Comparación foto de acta con foto por alumno

“Si observamos las dos fotos anteriores, la de la izquierda fue tomada 24/08/2017 correspondiente al Cuerpo N°X Foja XXX, foto 122 de 144 mientras que la foto adyacente fue tomada en la fecha 29/05/2019, lo que se puede apreciar por la comparación entre ambas fotos y teniendo en cuenta que la foto N°122 es una fotografía de una fotocopia, la calidad de esta última es muy baja pero si tenemos que comparar, el **incremento de tamaño de fisura es CASI NULO.**”

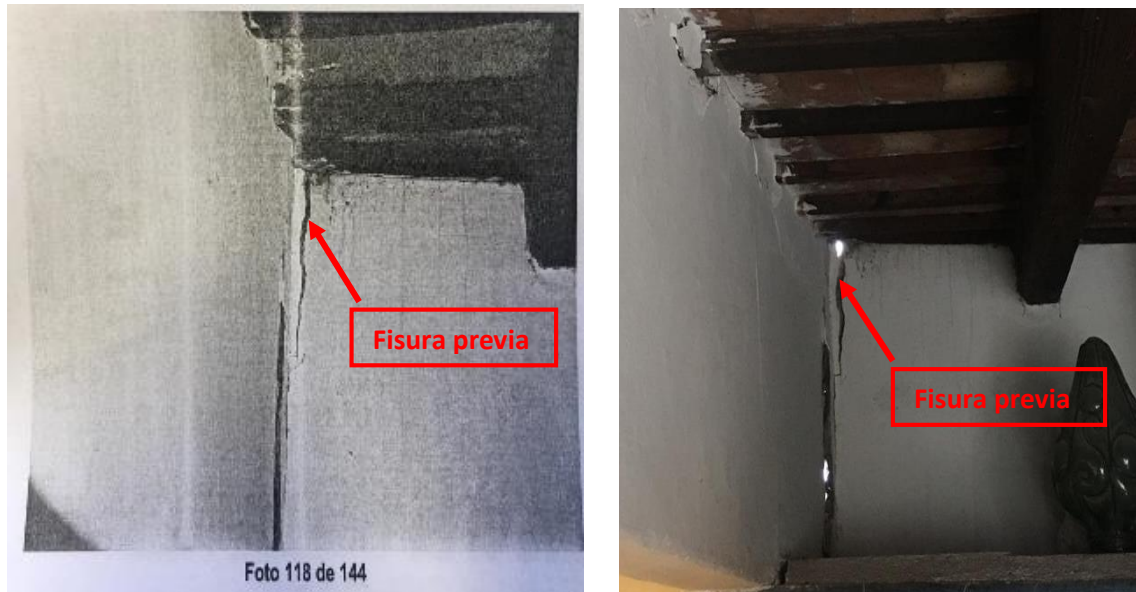
Figura 3.42. Comparación foto de acta con foto por alumno

*“De la figura N° 3.42, la primera foto, correspondiente a la fotografía N° 118 de 144, y foto del Cuerpo N°XXX Foja XXX, del presente informe, se observó que esta grieta que atraviesa todo el espesor de muro tiene una antigüedad con mucha anterioridad a los hechos de los sucesos que se invocan. Si observamos con detenimiento la grieta por el exterior, la misma presenta signos de mucha antigüedad a simple vista con signos de haber tenido moho. Con la foto tomada por nosotros con fecha del 23/05/2019, se diferencian solamente por el paso de luz a través de la misma. Debido a que si bien no fueron provocadas, ni tuvieron origen con la construcción del edificio LOBOS IV, se ordenó al fideicomiso la realización de llaves (Fig.3.43) con perfiles C estructurales de 4 cm, por 1,20 metros de largo (Fig.3.44).”*

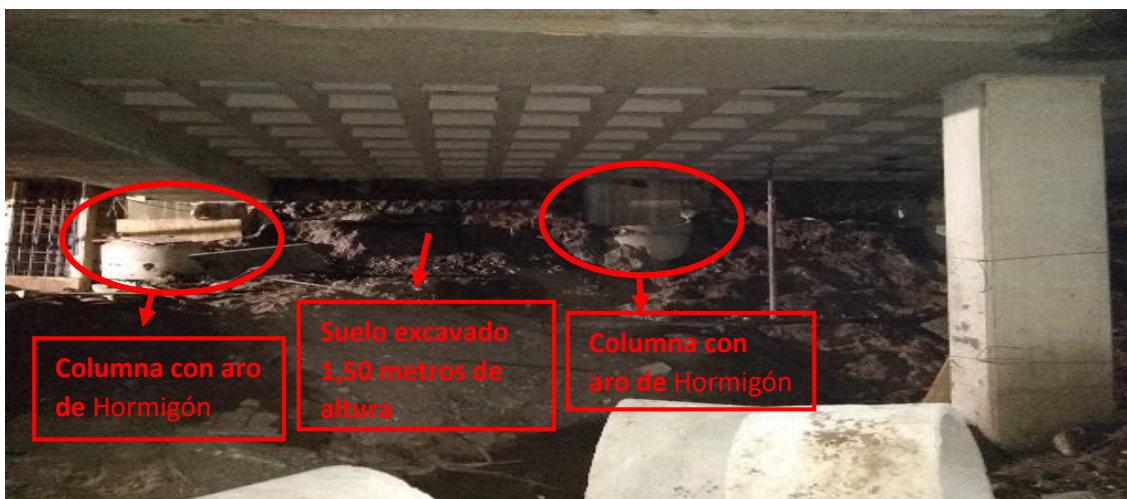
Figura 3.45. Situación previa a la realización de Tabiques.

Como se mencionó anteriormente, se han dejado al descubierto 1,50 metros de terreno, bajando desde el terreno natural, provocando el deslizamiento de suelo de los vecinos debido al desconfinamiento del mismo. Es decir, que el alumno y el ingeniero Sánchez se encontraron con un talud de 45°, 1,50 metros abajo del terreno natural y con un retiro de 2 metros.

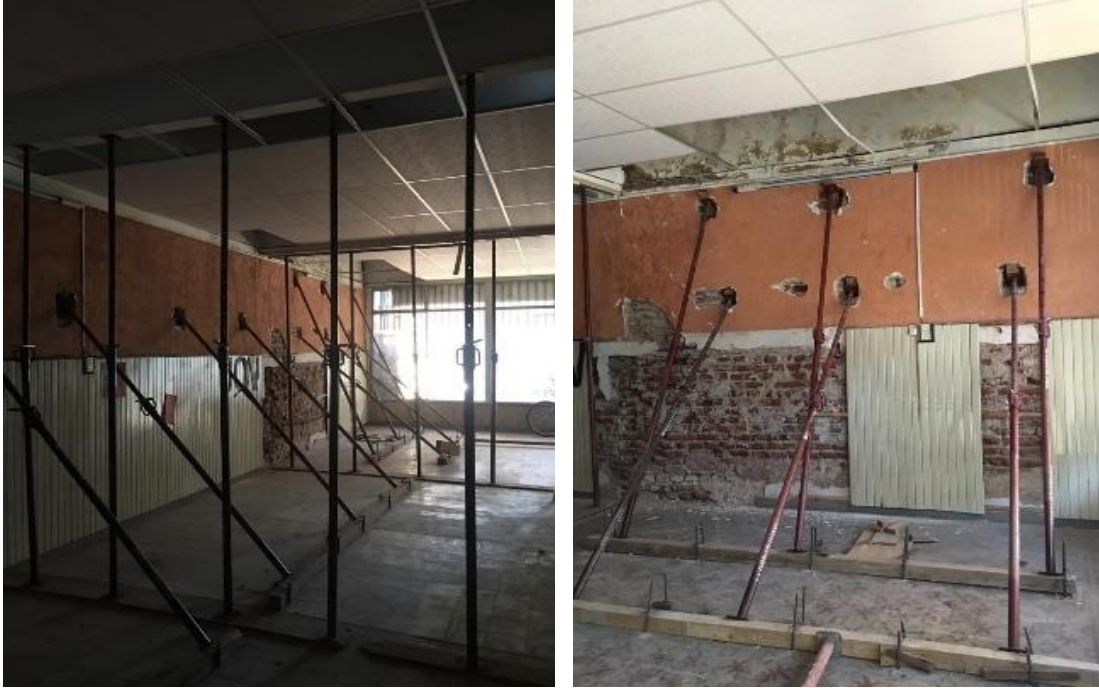
Figura 3.46. Apuntalamiento en Iglesia

En la figura 3.46 se puede observar los apuntalamientos realizados en la Iglesia. En la de la izquierda se puede apreciar el apuntalamiento de losa mientras que en la adyacente, el detalle de apuntalamiento inclinado de muro. En esta última se puede observar un doble apuntalamiento del muro medianero debido a que esa zona era la más afectada por el deslizamiento de suelos. Los mismos fueron realizados mediante puntales metálicos y tabloncillos de madera con su debido anclaje al solado, para la correcta sujeción de los puntales, y así poder transmitir correctamente las cargas de losa y muro medianero al suelo.

En primer lugar, se realizaron los apuntalamientos necesarios para poder continuar con las tareas especificadas anteriormente. Se autorizó a la empresa constructora y al director técnico de la obra el apuntalamiento del muro medianero del lado del edificio y el ingreso a la Iglesia para realizar el mismo procedimiento pero del lado vecino. Se autorizó un ingreso continuo por 5 días para poder completar las tareas de apuntalamiento. Además, se apuntalo el subsuelo para realizar allí todos los trabajos.

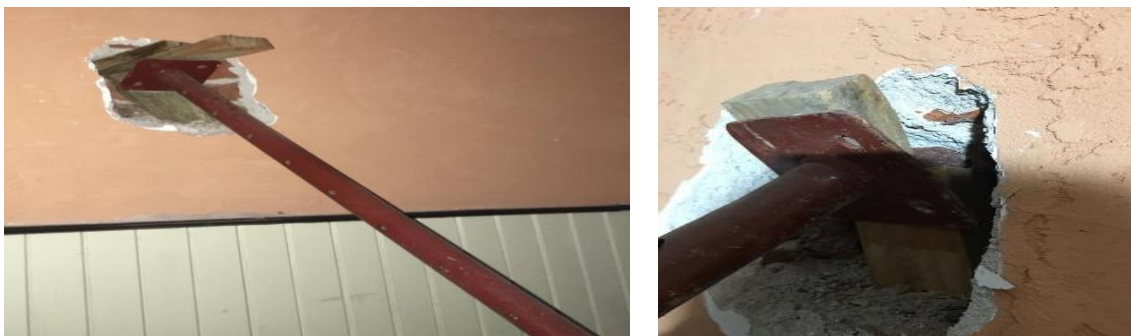
Figura 3.47. Detalles de apoyo de puntal en muro medianero

En las siguientes figuras se puede observar el detalle de apuntalamiento al muro, calando no más de 1/3 el espesor del mismo. Se utilizan cuñas de madera como apoyo entre el puntal y el muro.

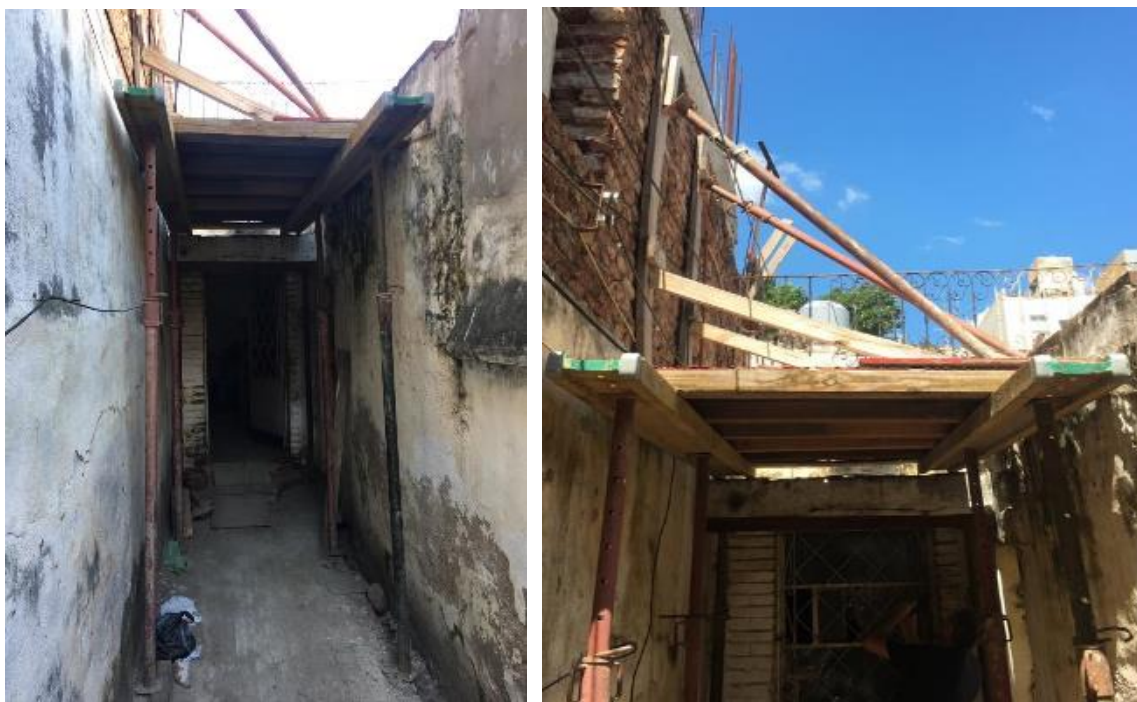
Figura 3.48. Apuntalamiento en Vivienda de Mirta Farre

En la figura 3.48 se observan los apuntalamientos en el ingreso de la vivienda de la Sra. Mirta Farre. La finalidad es apuntalar el muro correspondiente al primer piso del edificio como se puede apreciar en la segunda fotografía de la figura 3.48, para desviar las cargas del mismo al suelo, y que las mismas no se transmitan al muro medianero. En la figura up supra se observan los puntales metálicos inclinados apoyados en un entablonado de madera y este apoyado en una banquina, transmitiendo las cargas del muro del primer piso del edificio a los puntales metálicos verticales al suelo finalmente.

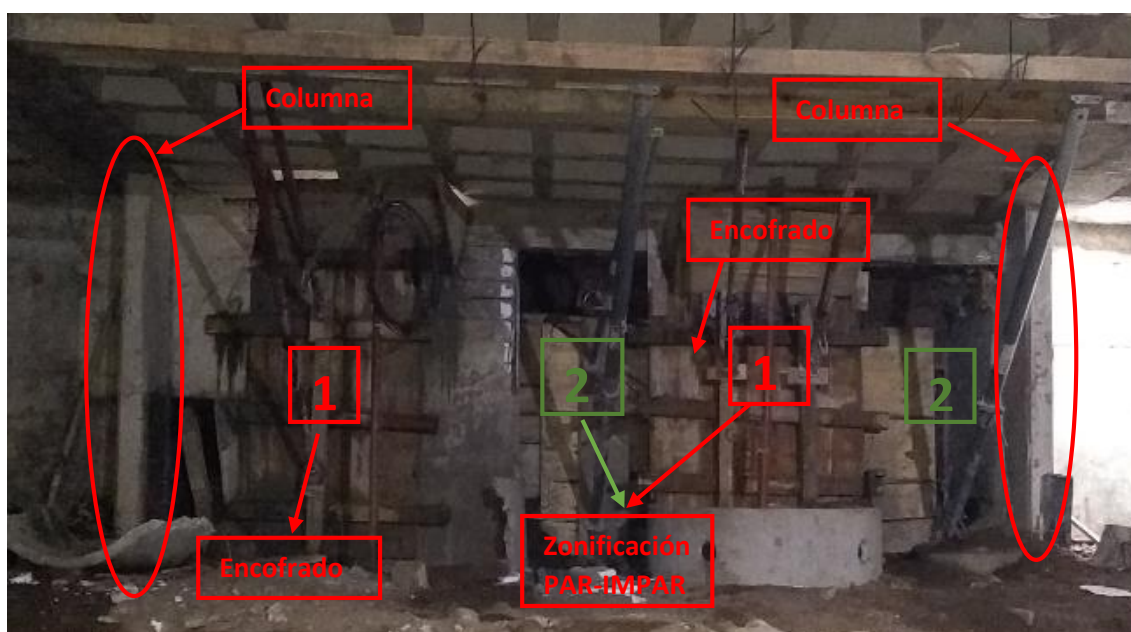
Figura 3.53. Método Submuración. Zonificación

Cabe destacar que los trabajos de excavación para realizar la tarea de Submuración se realizan de forma alternada, por tramos, para evitar desmoronamientos de terreno. La tarea de Submuración se fue trabajando entre columnas. Es decir, entre las columnas previamente construidas se fueron realizando los tabiques de sostenimiento. A continuación, en la siguiente figura se puede observar el trabajo con zonificación par-impar, en la que luego se trabaja en un tramo mientras que al costado de ese tramo se mantiene apuntalado el terreno.

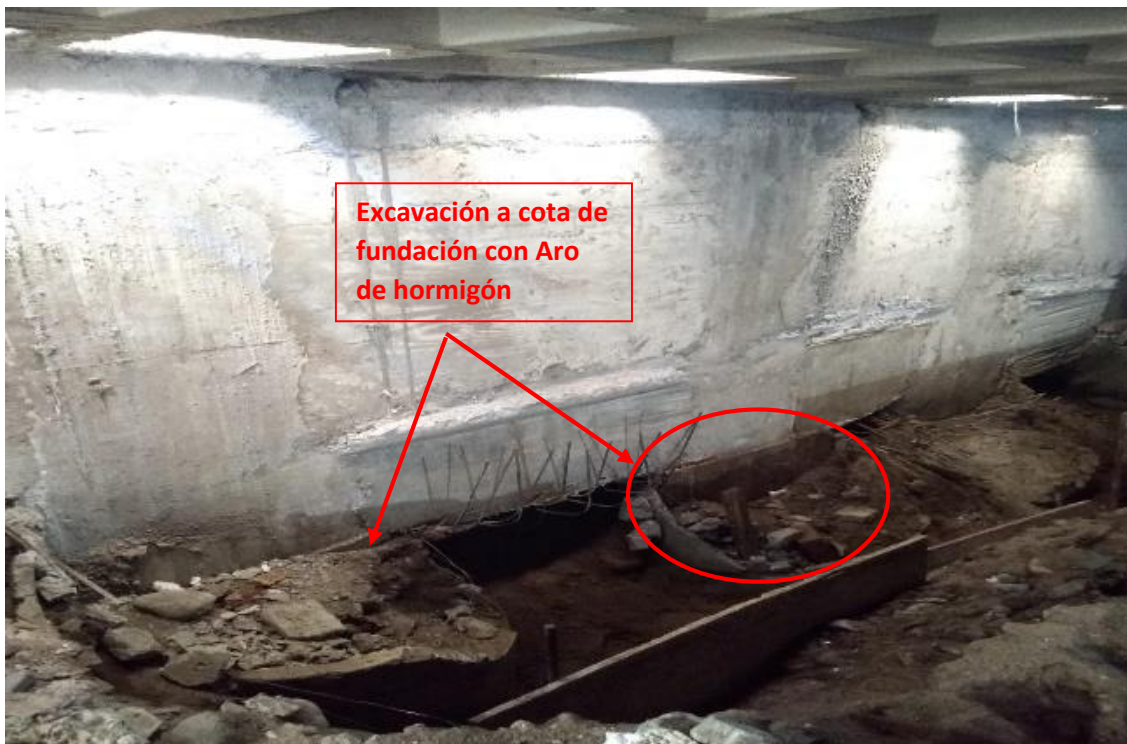
Figura 3.54. Excavación a cota de fundación

Las excavaciones (pozos) realizadas en el muro medianero para llegar a la cota de fundación de los tabiques se realizan con aros de hormigón, los cuales son utilizados debido a las características del terreno para proteger al operario de posibles desmoronamientos a medida que se ejecuta la excavación. Una vez excavado hasta la cota de fundación se procede al hormigonado de los tabiques.

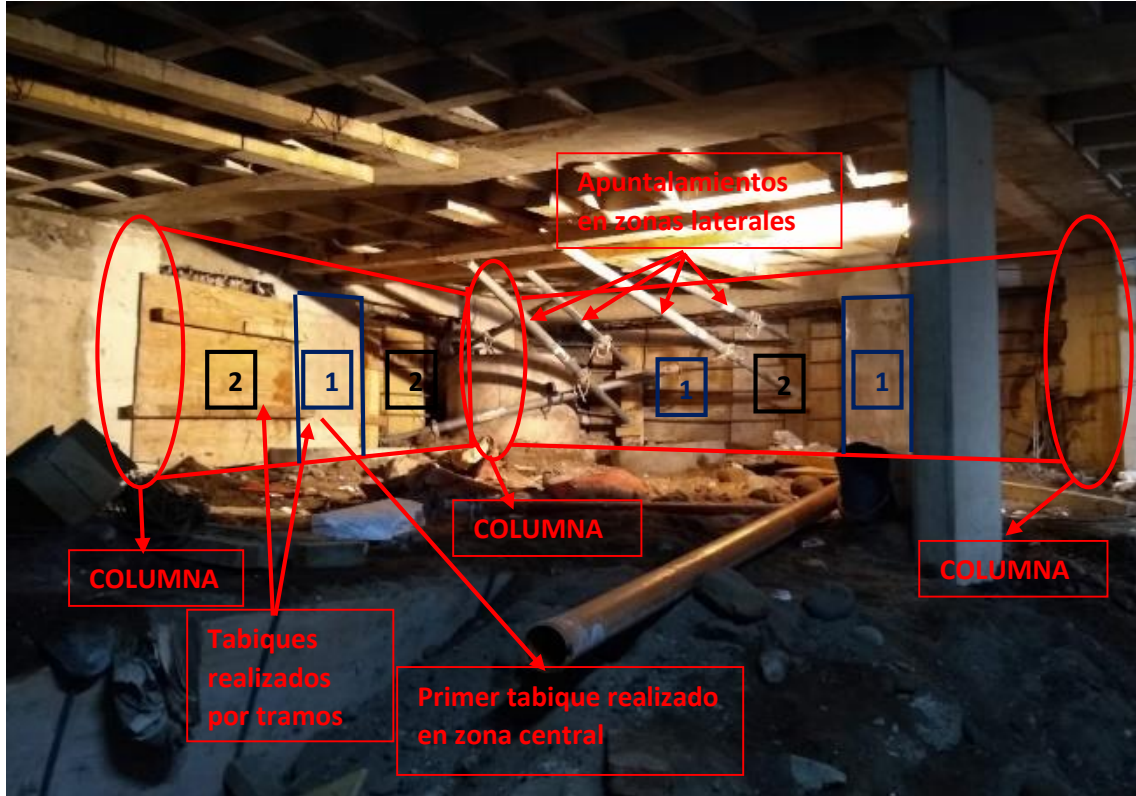
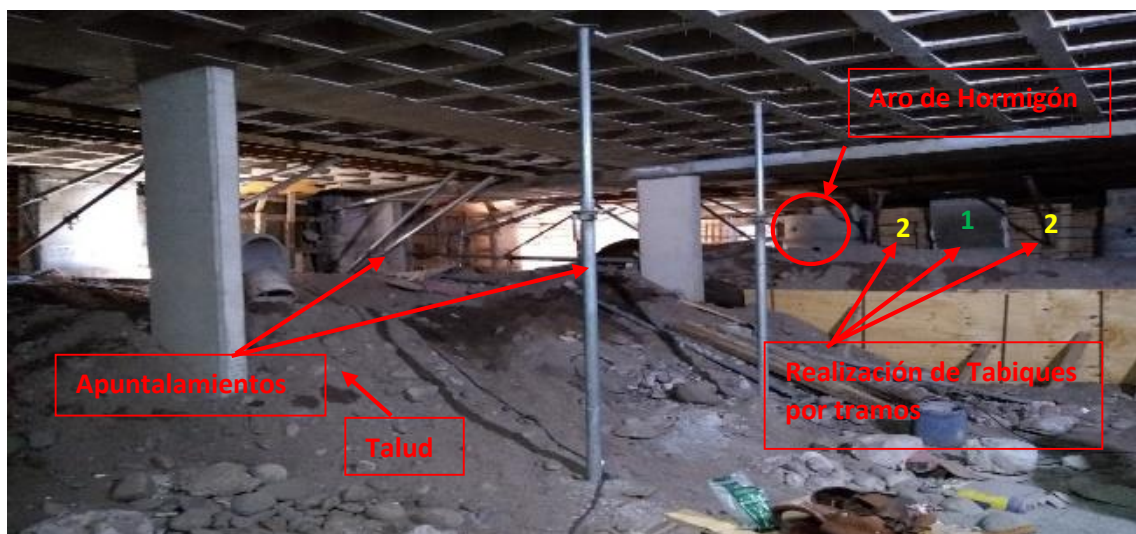
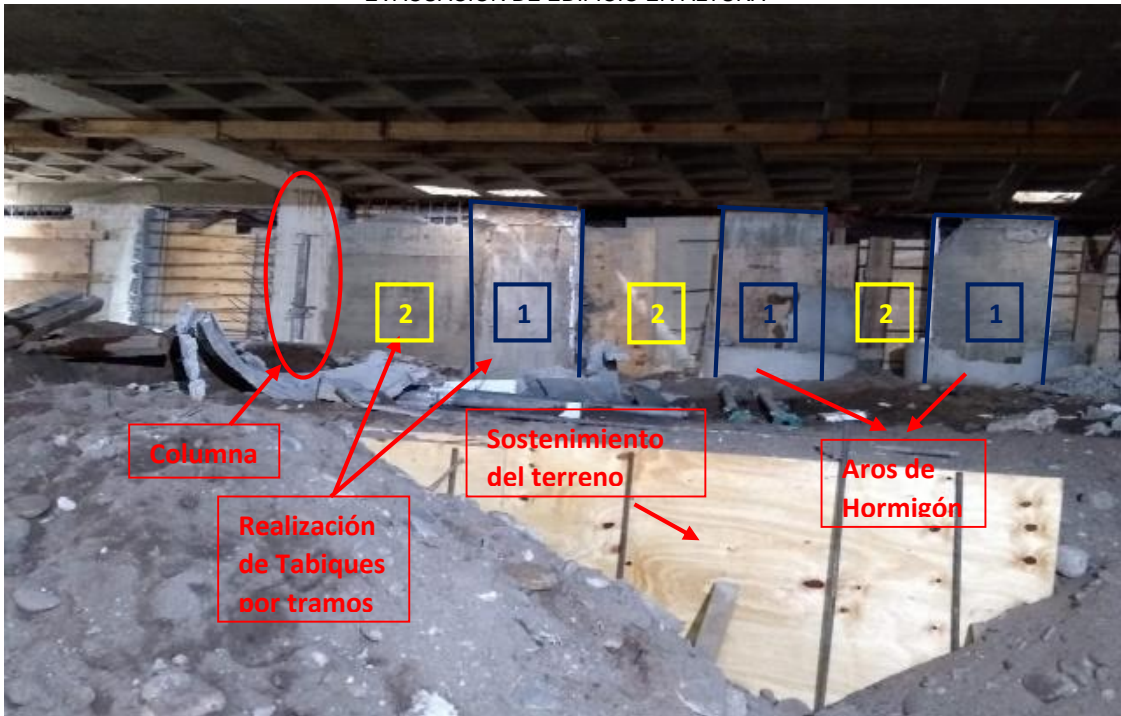
En las figuras 3.56, 3.57 y 3.58 se puede observar lo antes planteado. Una vez zonificado el área de trabajo y excavado hasta la cota de fundación de los tabiques, se colocaron las armaduras correspondientes, se realizaron los encofrados y luego se realizó el tabique en la zona central. Luego se trabajó a los costados de dicha zona. De esa forma se trabajó durante 5 meses en no todos los frentes simultáneamente, en todo el perímetro del subsuelo.

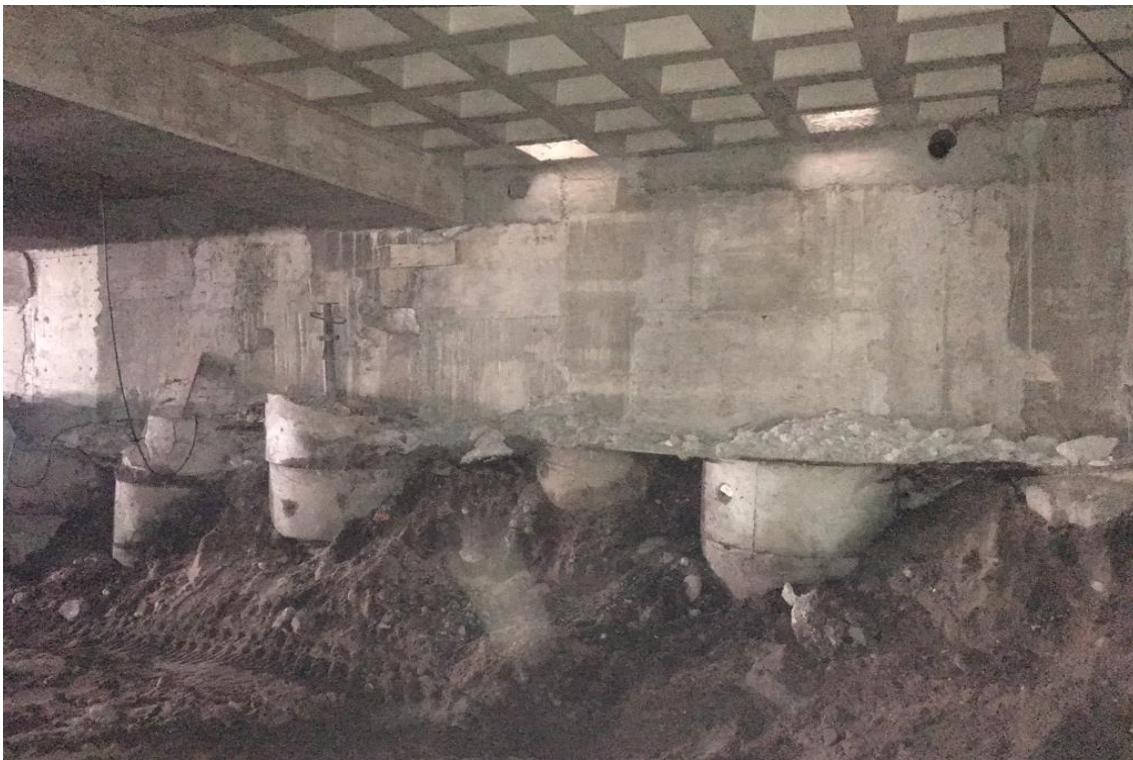
Figura 3.59. Primera etapa de Hormigonado de Tabiques

En primer instancia lo que se realizó fueron los tabiques en los primeros 1,50 metros de altura desde la losa de subsuelo, como primera etapa, es decir trabajando en la zona en la cual han retirado 1,50 metros de suelo de más cuando se llevaron a cabo las tareas de excavación luego de la demolición. Figura 3.59 y 3.60

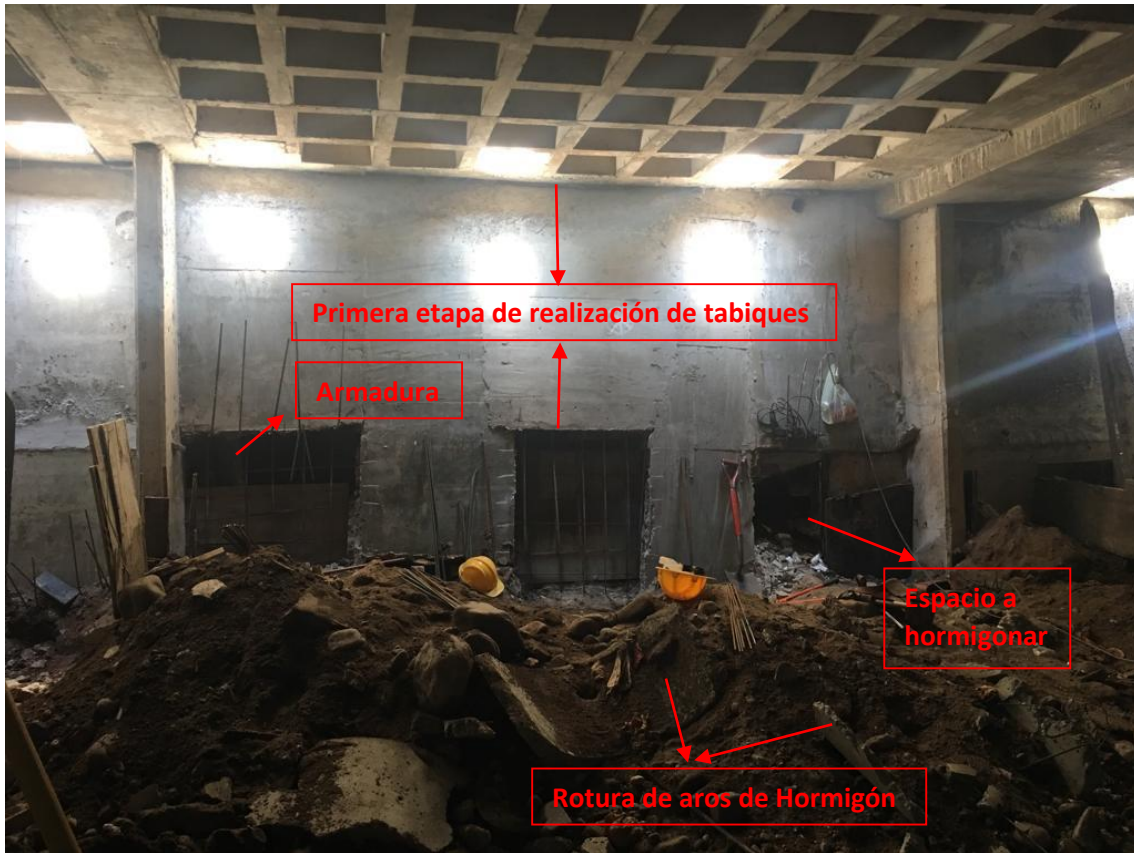
Figura 3.60. Rotura de aros de hormigón. Hormigonado espacios vacíos

Una vez ejecutada la primera etapa de tabiques, se procedió a trabajar por debajo de ésta, retirando el suelo por debajo de esos 1,50 metros, rompiendo los aros de hormigón

con los cuales se fue descendiendo en la excavación y luego hormigonar entre los espacios vacíos que han quedado entre los pozos ejecutados con aros de hormigón. Esta segunda etapa de hormigonado es desde la finalización de la primera etapa hasta la cota de fundación.

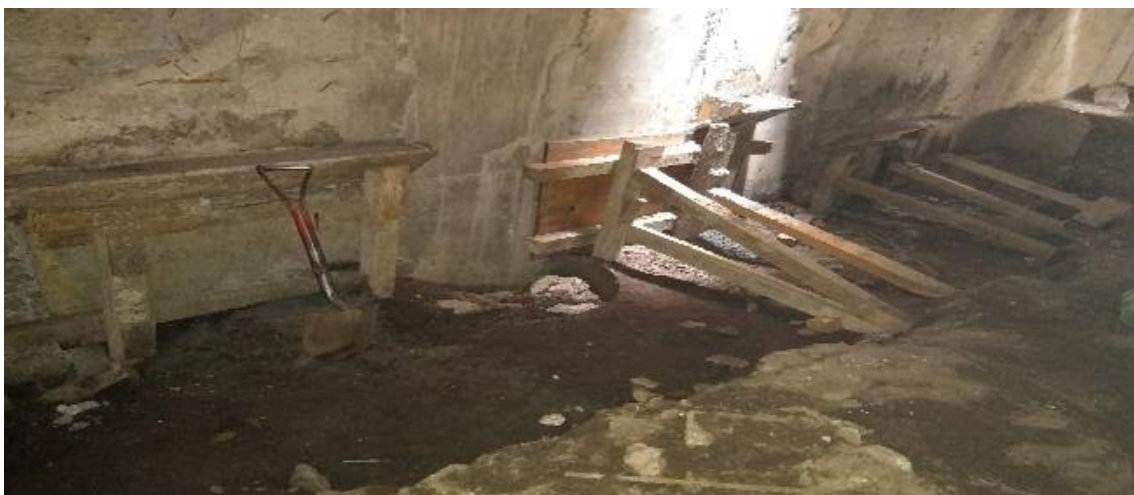
Figura 3.61. Encofrados

Previo hormigonado de esos espacios vacíos, se bajan los pelos de armadura dejados por los tabiques de la primera etapa, superponiéndose estos con los pelos provenientes de la nueva fundación. Se encofra y luego se hormigona.

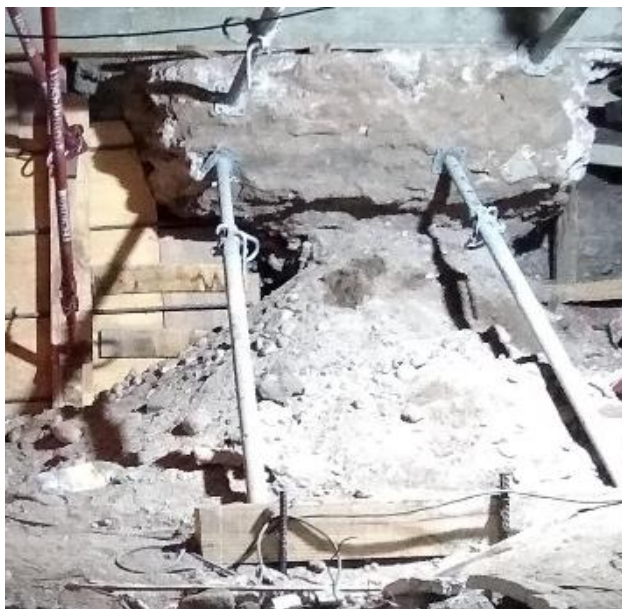
Figura 3.62. Cimiento existente apuntalado

situaciones. Ante el deslizamiento de suelos que se produjo durante la excavación del edificio LOBOS IV, la mayoría de los cimientos de los colindantes se deslizaron hacia el interior del subsuelo, sin embargo en otras zonas se tuvo que trabajar con máxima precaución debido a la presencia de masas de hormigón, de mucho peso, los cuales hubo que ir demoliéndolos de a poco, mientras se los mantenía apuntalados. En la siguiente figura se puede apreciar la situación planteada.

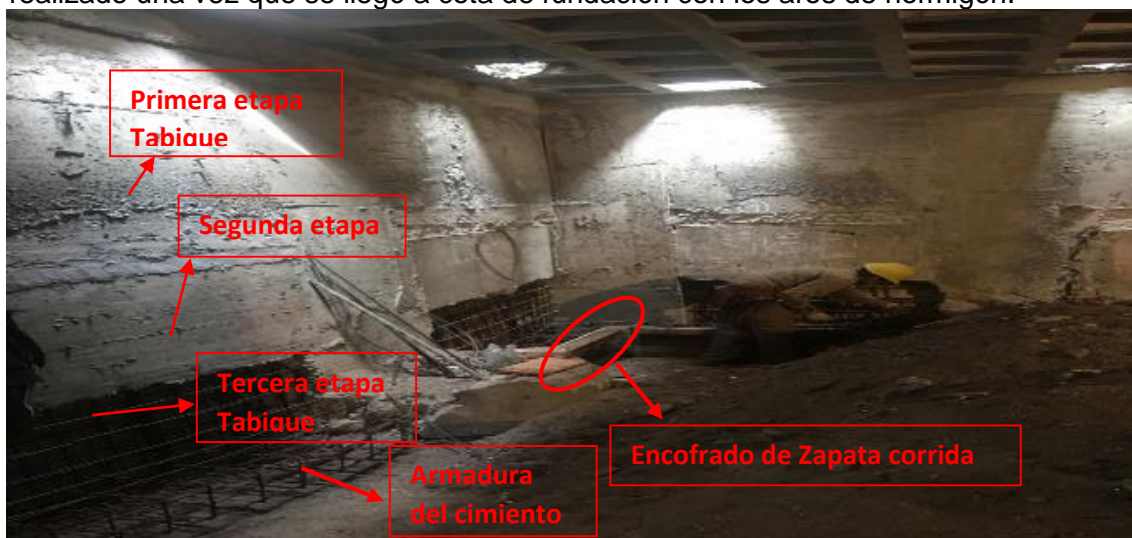
Figura 3.63. Fundación de tabiques

En la figura 3.63 se puede observar al operario colocando el encofrado para el posterior hormigonado de cimientos. Además se puede apreciar las armaduras tanto del tabique como las de la zapata corrida, vinculadas entre sí. Además, se observa el cimiento realizado una vez que se llegó a cota de fundación con los aros de hormigón.

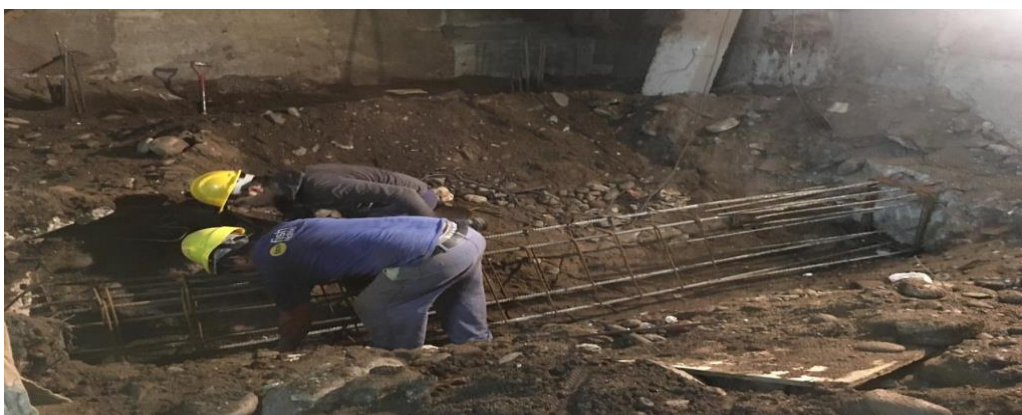
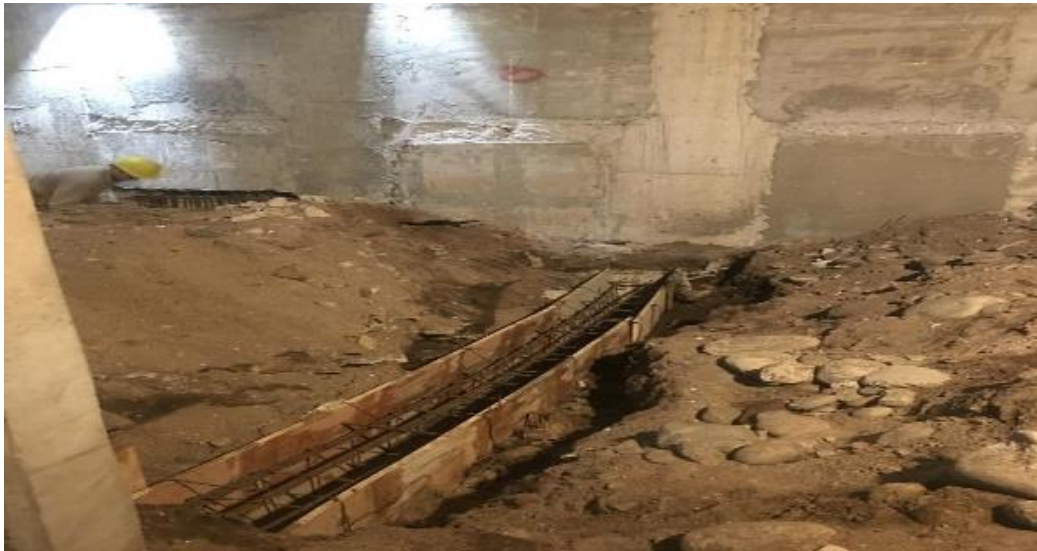
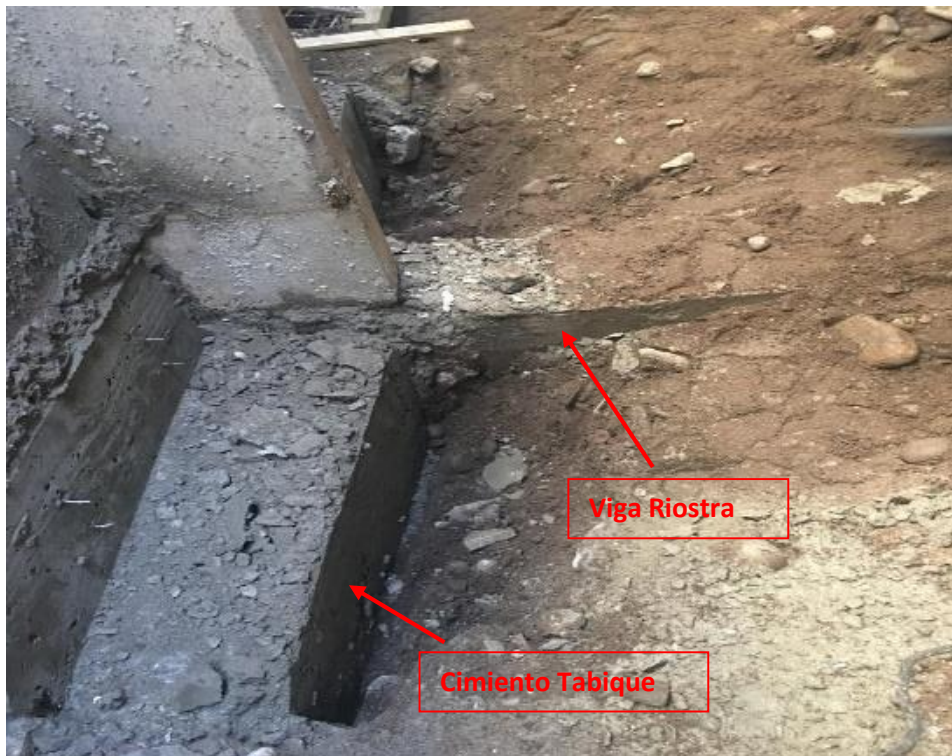
Lo que se ejecutó en la realidad fue distinto a lo que se realizó en el cálculo. Según calculo, las vigas riostras trabajan a compresión o tracción rigidizando las distintas fundaciones permitiendo el trabajo en conjunto de las mismas. Es decir, estas se debieron haber realizado en una primera instancia junto con las fundaciones.

Sin embargo, el haberlas realizado a dichas vigas una vez construido en altura, las columnas y sus correspondientes bases se vieron sometidos a un esfuerzo que pueden implicar el deslizamiento de ellos hacia el interior del subsuelo. Por más que se ejecuten finalmente, no implica que las columnas y bases respectivas vayan a volver a su estado original sin solicitaciones

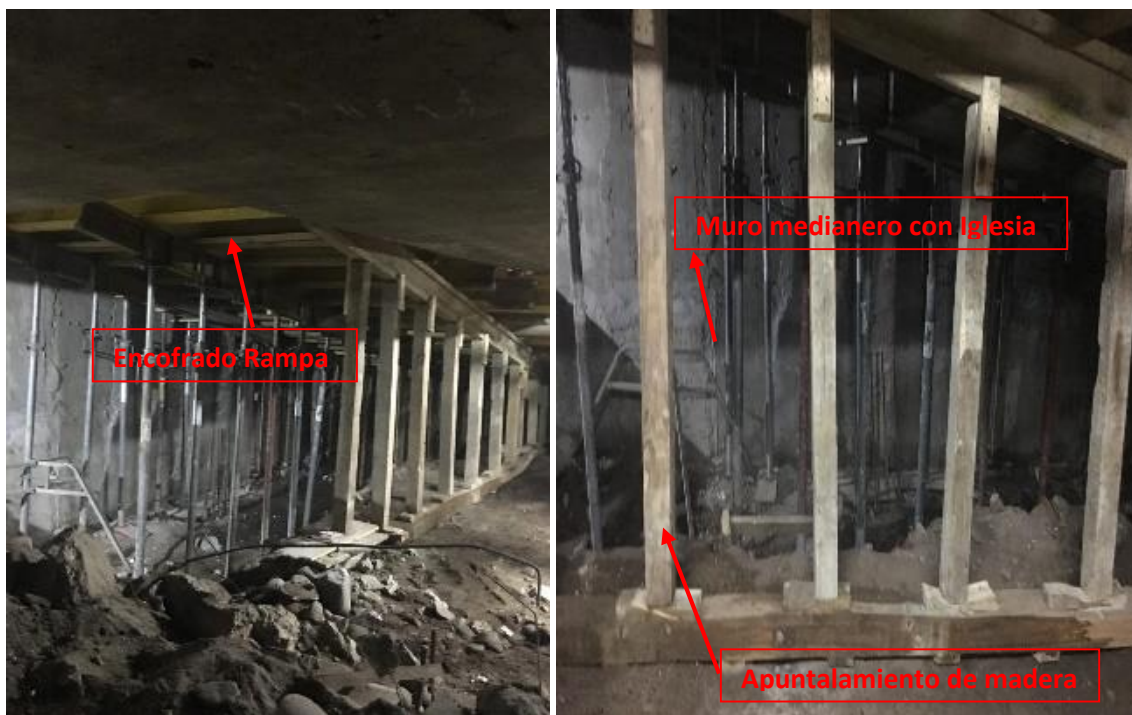
Figura 3.68. Rampa de vehículos

Se autorizó el hormigonado de la rampa de vehículos para extraer, con una Bobcat, todo el material sobrante en el subsuelo. Esta tarea se realizó una vez finalizados COMPLETAMENTE los tabiques adyacentes a dicha rampa, es decir los tabiques linderos con la Iglesia.

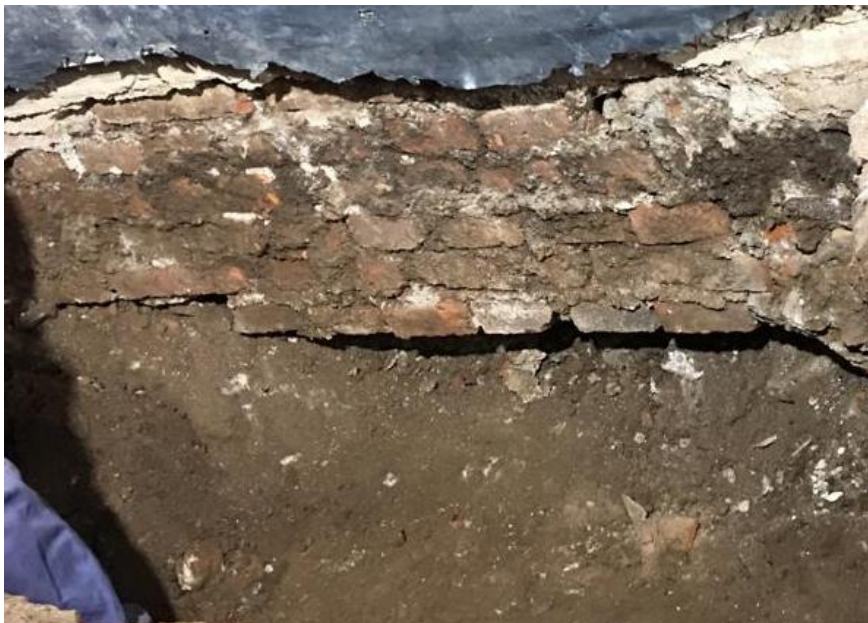
Figura 3.72. Excavación en Iglesia. Deslizamiento de suelos

Durante las excavaciones, se pudo observar la falta de suelos (vacíos), debido a su deslizamiento hacia el edificio LOBOS IV. Se removió todo el suelo restante y se excavó hasta encontrarse con las arenas. Una vez que se llegó a ese estrato, se rellenó con más arena para tapar todas las oquedades. Finalmente, se realizó el cimiento produciendo el recalce con el muro medianero.

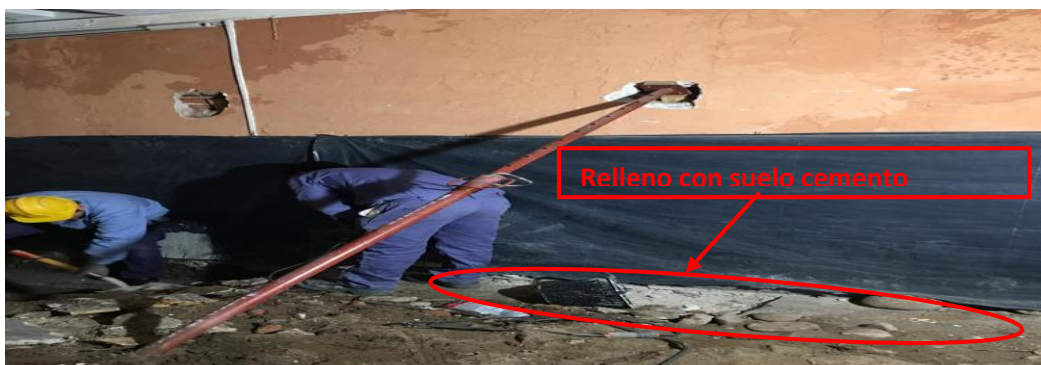
Figura 3.77. Relleno con suelo cemento

En la siguiente figura se puede observar el relleno con suelo cemento luego de realizada la Submuración.
