**UNIVERSIDAD NACIONAL DE CÓRDOBA**

**“CONSECUENCIAS DE LA NO REALIZACION DE SUBMURACION  
EN EDIFICIO EN ALTURA”**

**ALUMNO:** ORTEGA, Germán Enrique

**TUTOR:** Ing. SÁNCHEZ, José Daniel

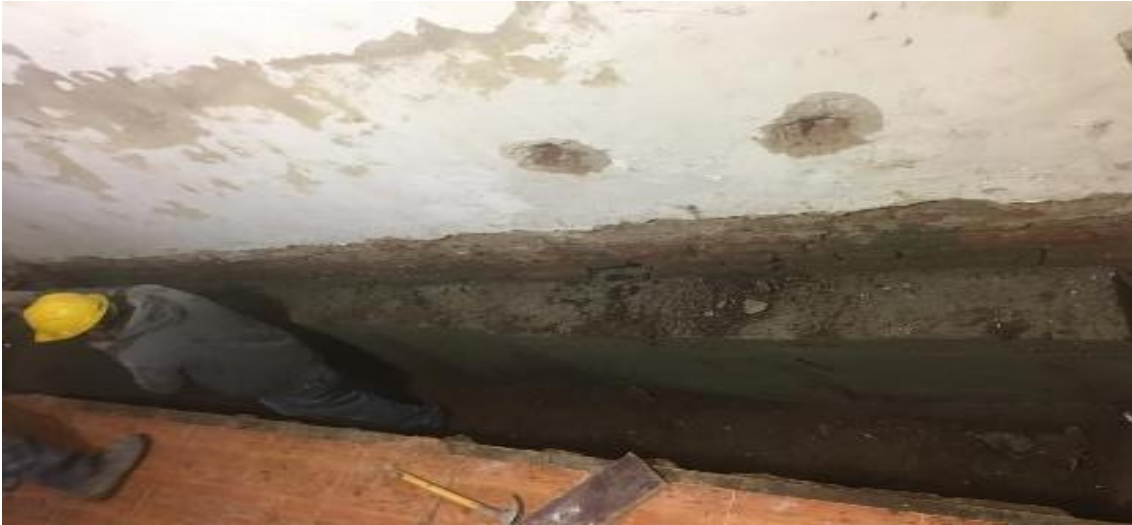
Figura 3.86. Submuración. Ambiente 4

En la figura anterior se observa el mismo procedimiento que se utiliza para todos los ambientes y para todos los casos de Submuración, es decir, por tramos.

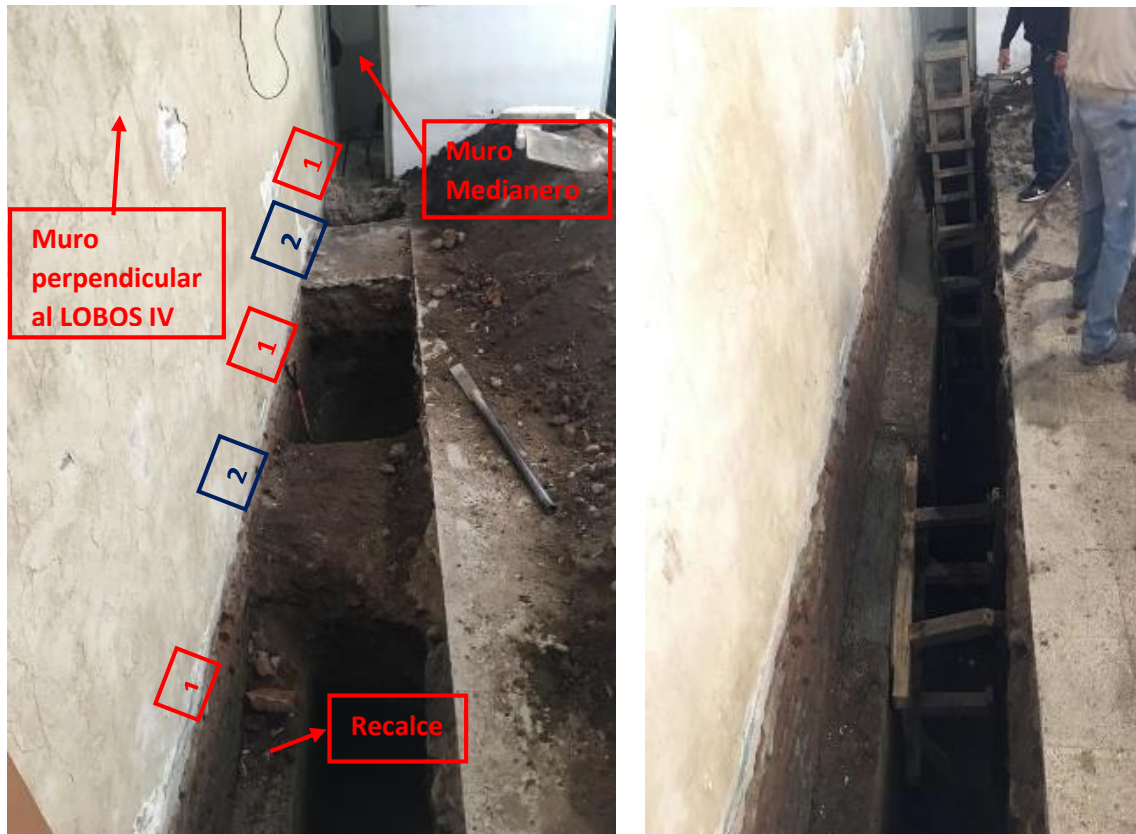
A diferencia del resto de los ambientes, en el salón únicamente se demolió piso y Contrapiso de la zona a trabajar. Luego se realizaron las tareas de Submuración.

Figura 3.87. Submuración por tramos en Salón de Iglesia

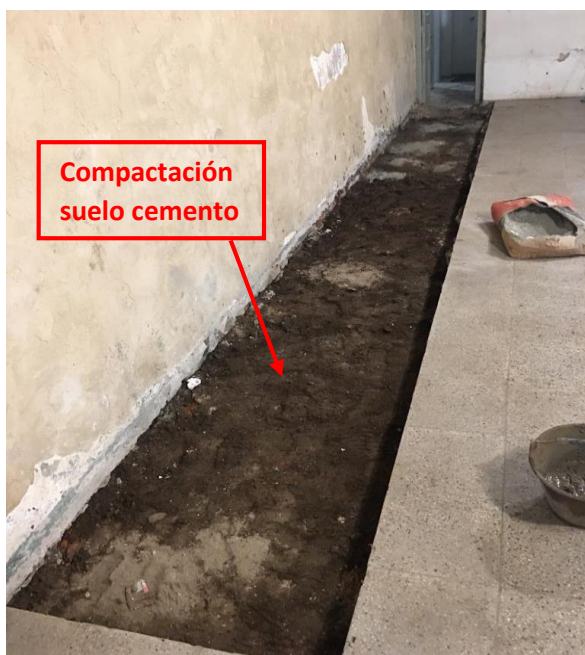
Figura 3.89. Relleno con suelo cemento. Compactación

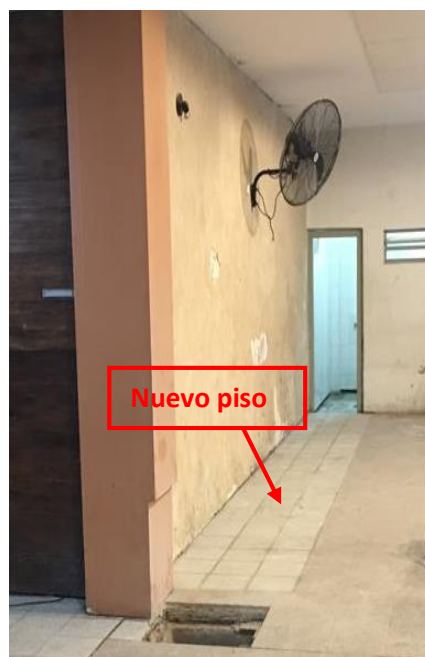
Figura 3.88. Piso nuevo Salón

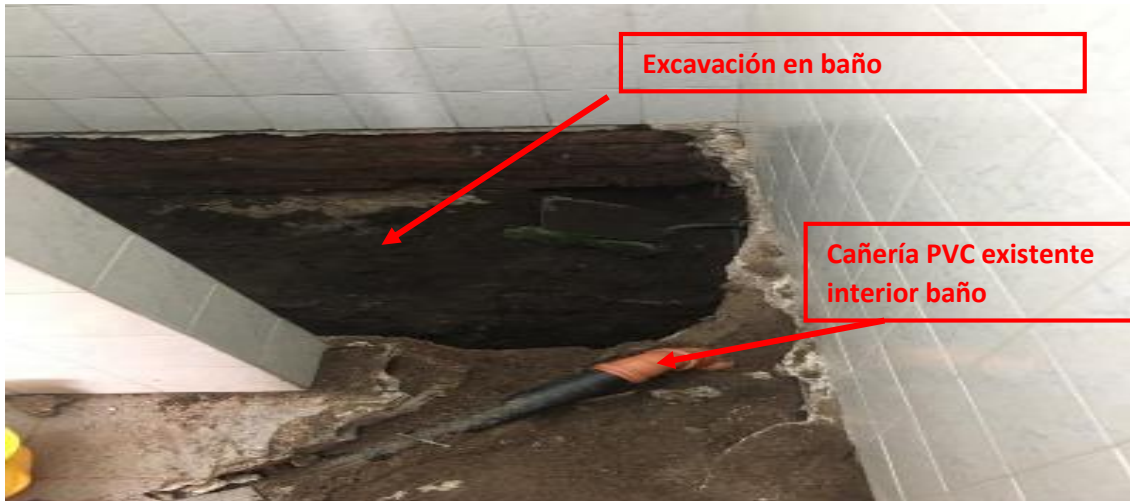
Figura 3.90. Excavación en baño iglesia. Submuración

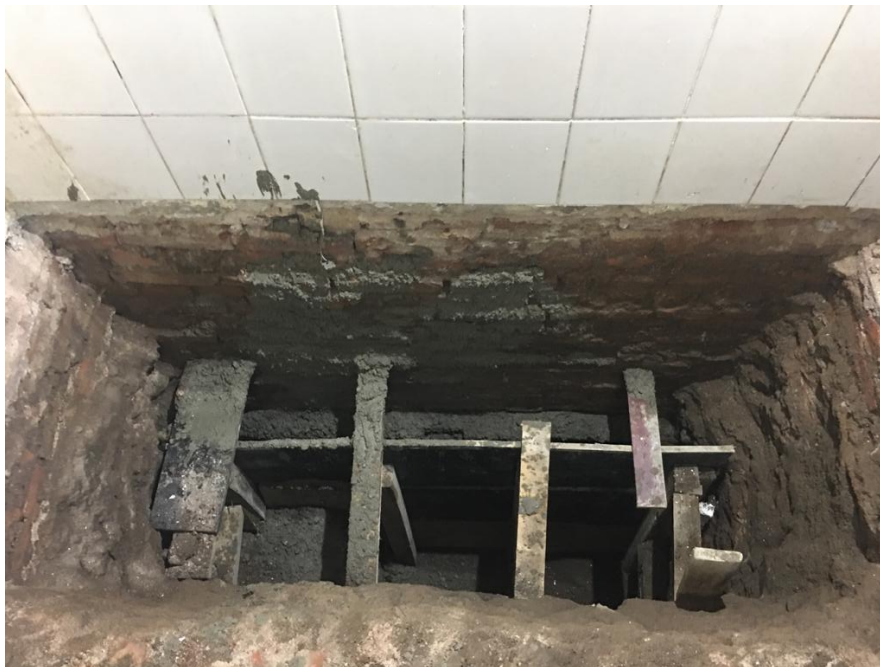
Figura 3.91. Submuración Baños Iglesia

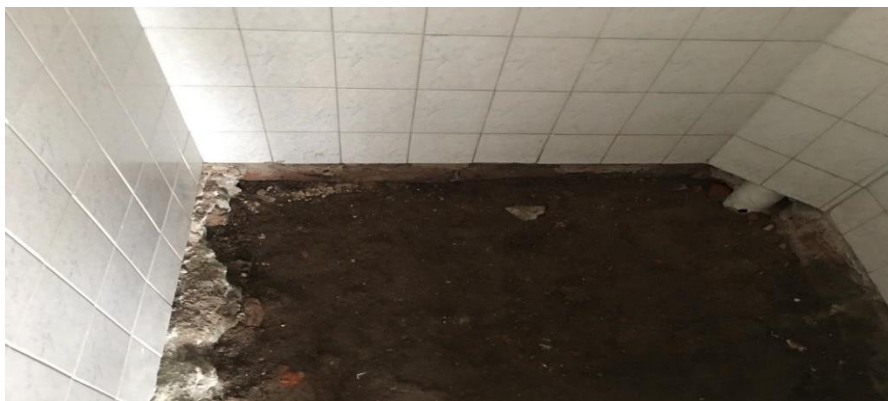
Figura 3.92. Relleno con suelo cemento. Compactación

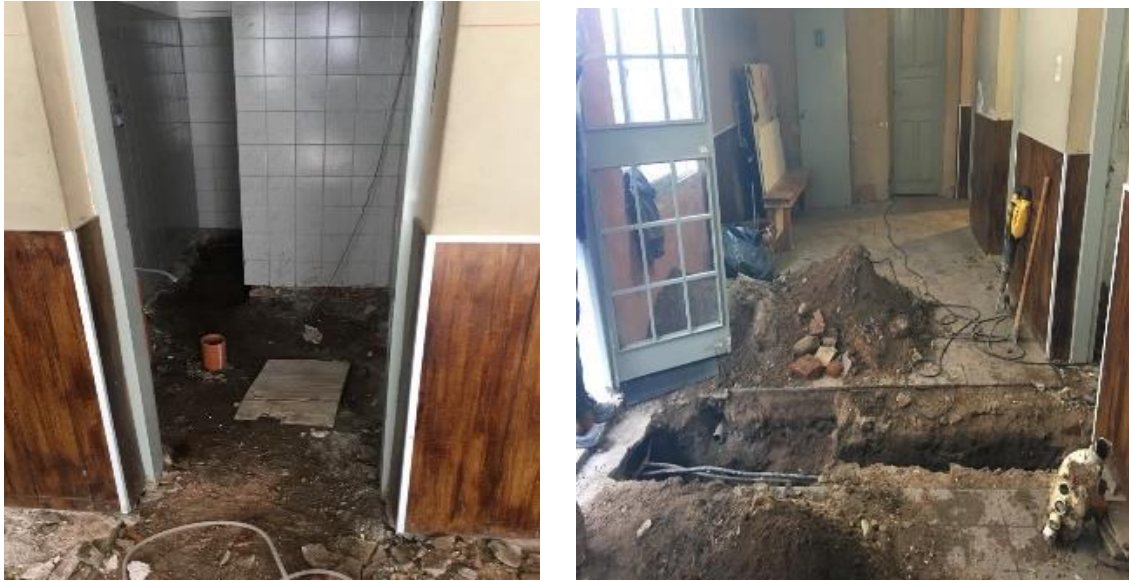
Figura 3.93. Trabajos en Baños y pasillo. Excavación

En la figura anterior se puede observar la excavación realizada en el pasillo cerrado para verificar estado de cañerías. Luego se realiza una prueba hidráulica.

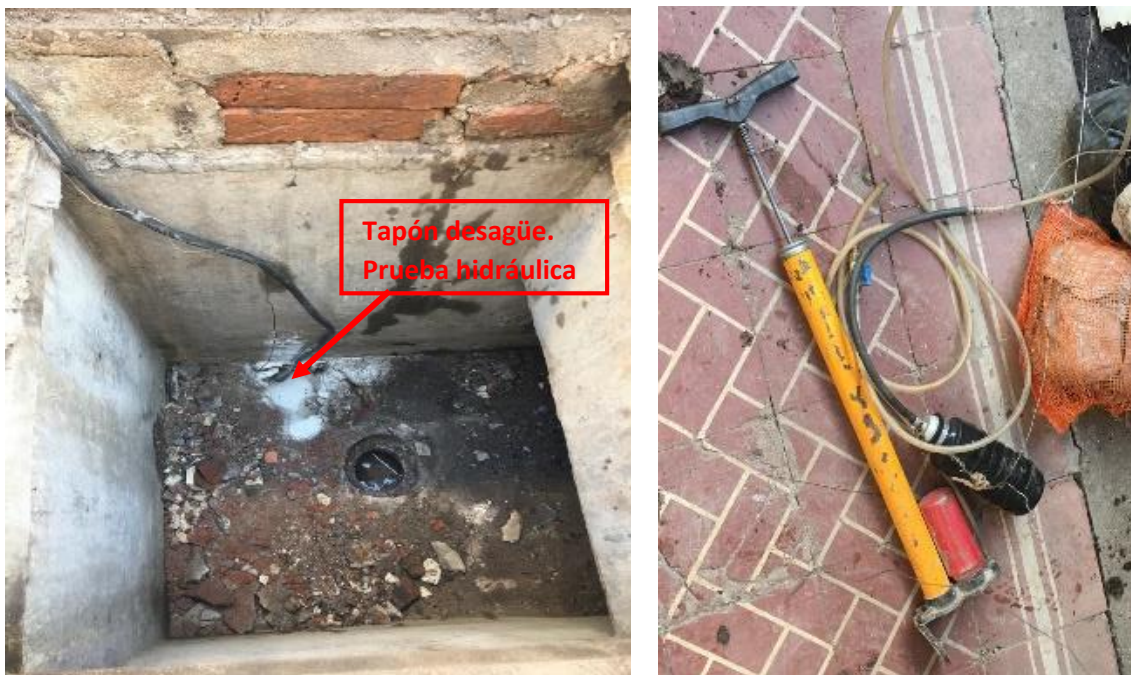
Figura 3.94. Prueba Hidraulica

Tras la realización de la prueba Hidráulica, se obtuvo como resultado que la unión de las cañerías cloacales provenientes de los baños tenía pérdidas. La unión de caños de PVC y cañerías de barro vitrificado. Se cambian las cañerías en pasillo y en baños.

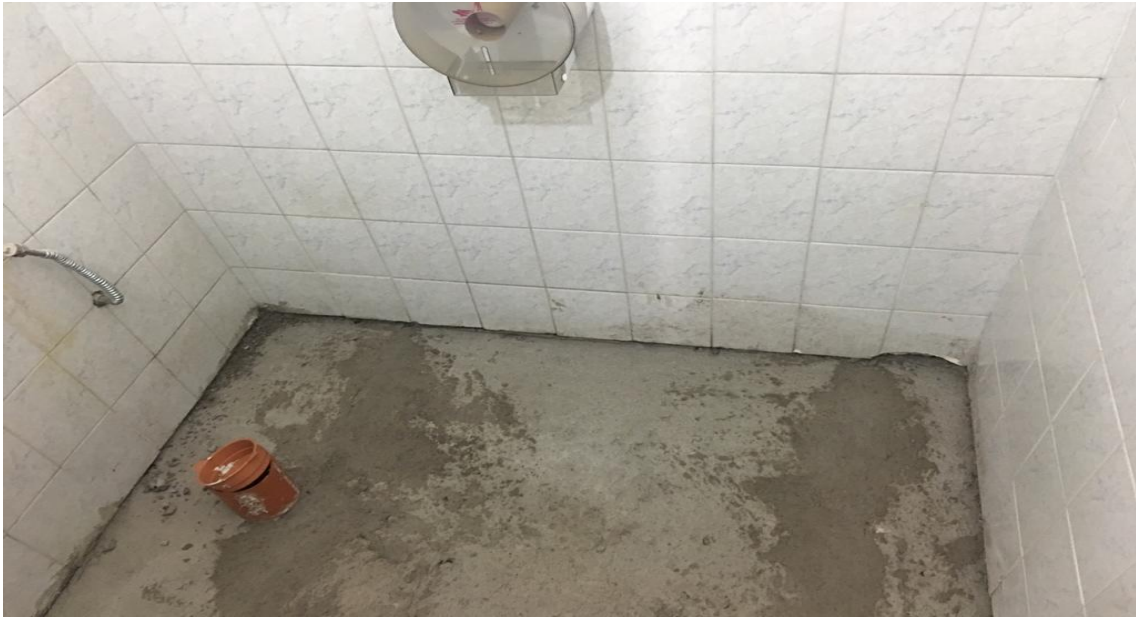
Figura 3.96. Realización de piso y contrapiso en baño

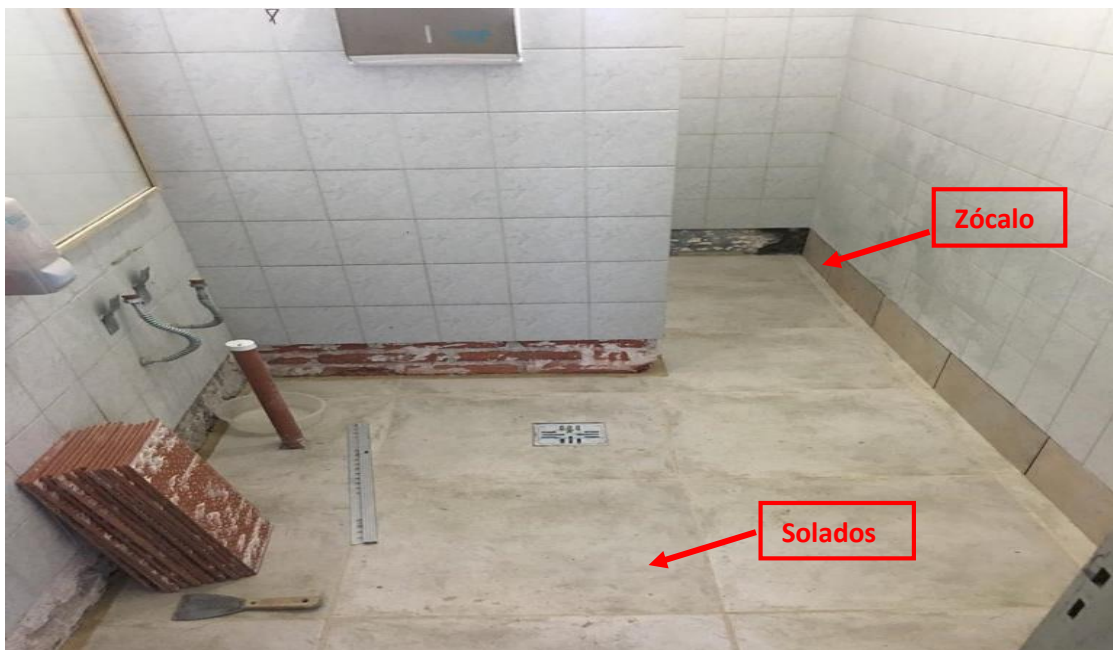
Figura 3.95. Solados y Zócalos en baño

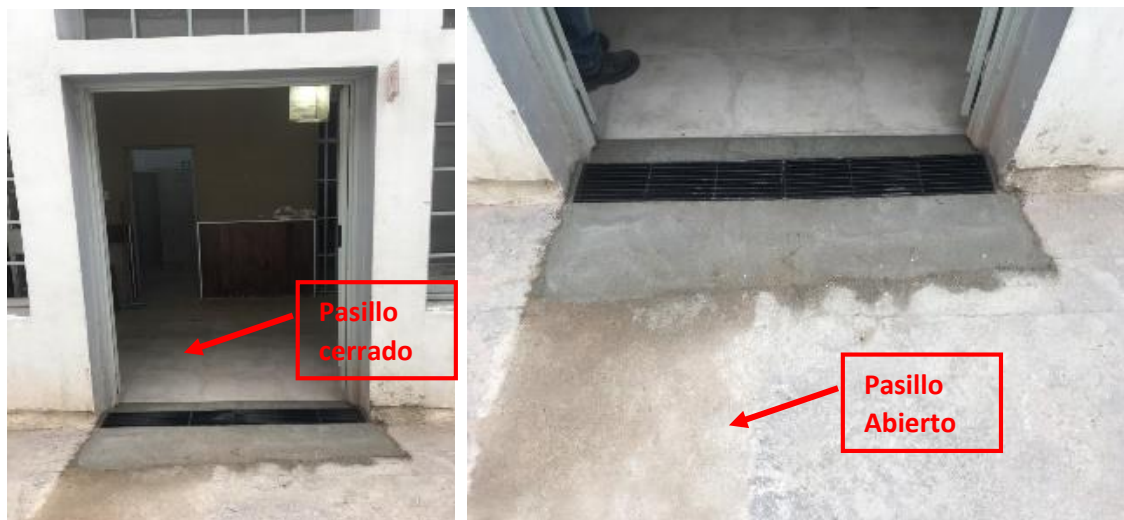
El nivel del pasillo abierto era mayor que el del interior, por lo que se colocó una rejilla que impide el paso del agua hacia el pasillo cerrado. En la figura siguiente se puede observar esto.

Figura 3.97. Rejilla en pasillo abierto

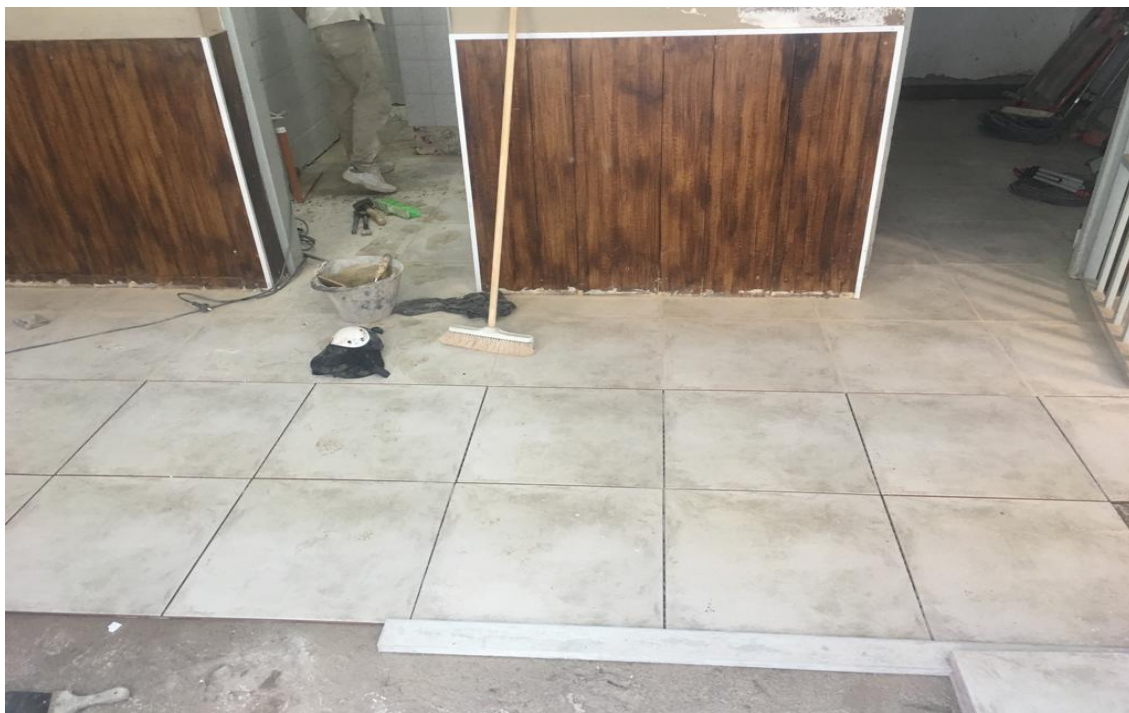
Figura 3.98. Solados en pasillo

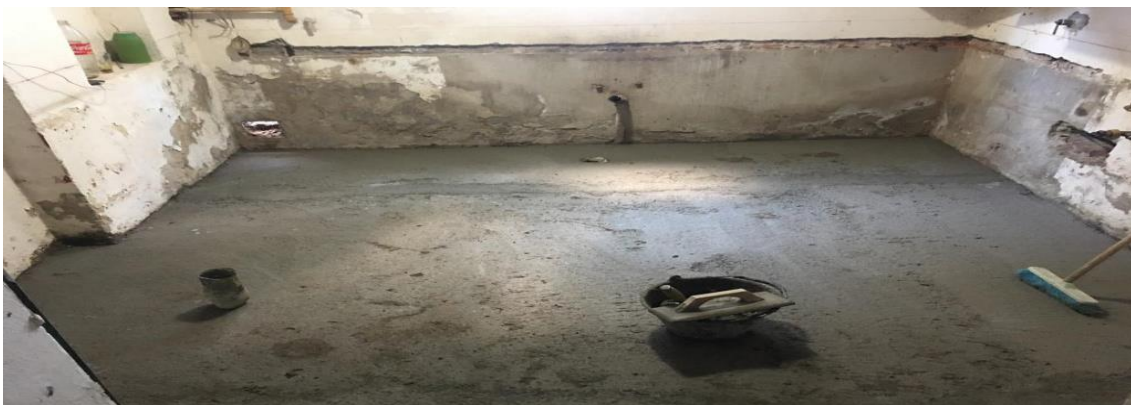
La cocina no se ha visto afectada por el desplazamiento de suelos, pero por buena voluntad del fideicomiso y a los efectos que todos los solados sean iguales se cambió a fin de mejorar la terminación de pisos de todo el interior.. Por lo tanto se realizó lo siguiente:

Figura 3.100. Trabajos en cocina

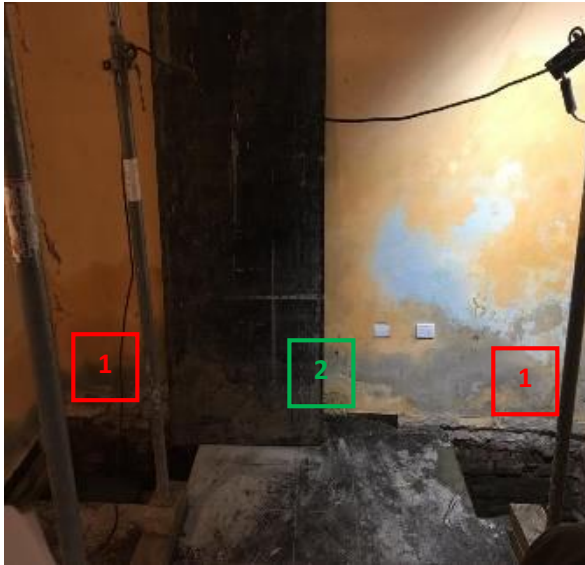
Figura 3.103. Excavación por tramos Amb.2 Farre

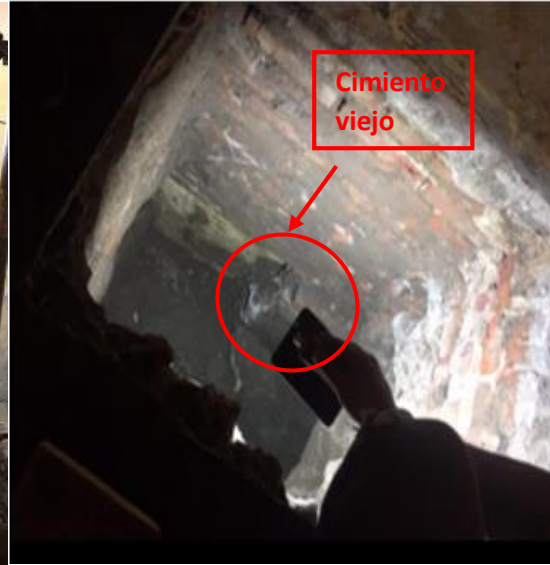
Figura 3.102. Excavación en esquina Amb.2 Farre

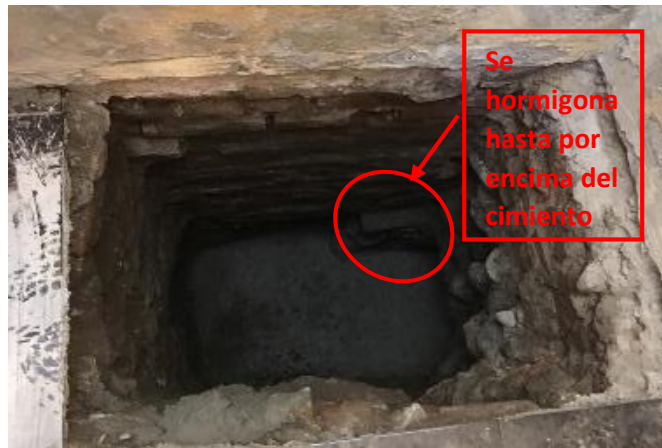
Figura 3.104. Etapa de Hormigonado

En primer lugar, se zonifica y se excava hasta las arenas. Una vez que se llegó a ese estrato, se rellenó con más arena para tapar todas las oquedades.

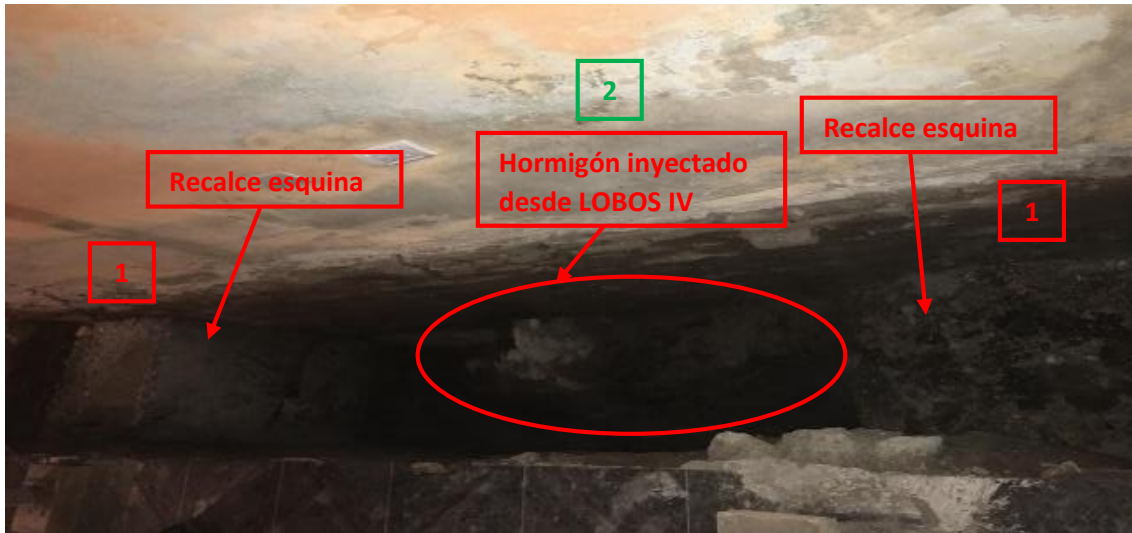
En la figura siguiente se puede observar el recalce ya realizado en las esquinas y la gran masa de hormigón inyectada desde el subsuelo de LOBOS IV.

Figura 3.105. Submuración por tramos

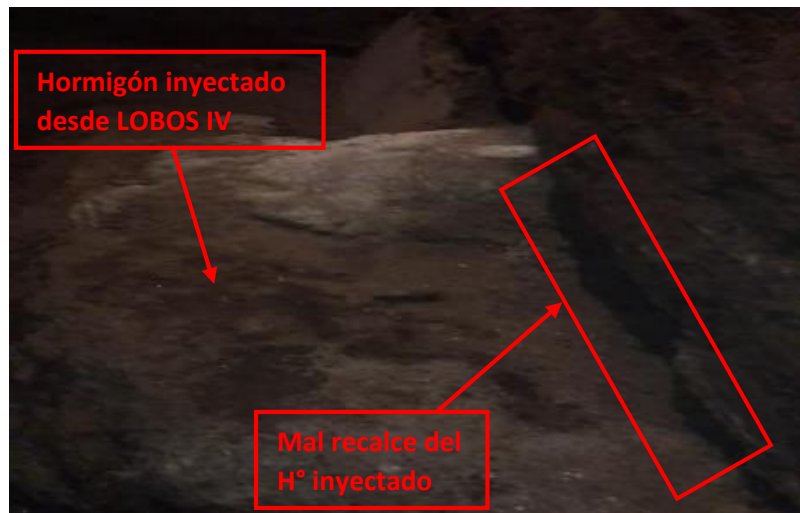
Figura 3.106. Hormigón inyectado. Mal recalce

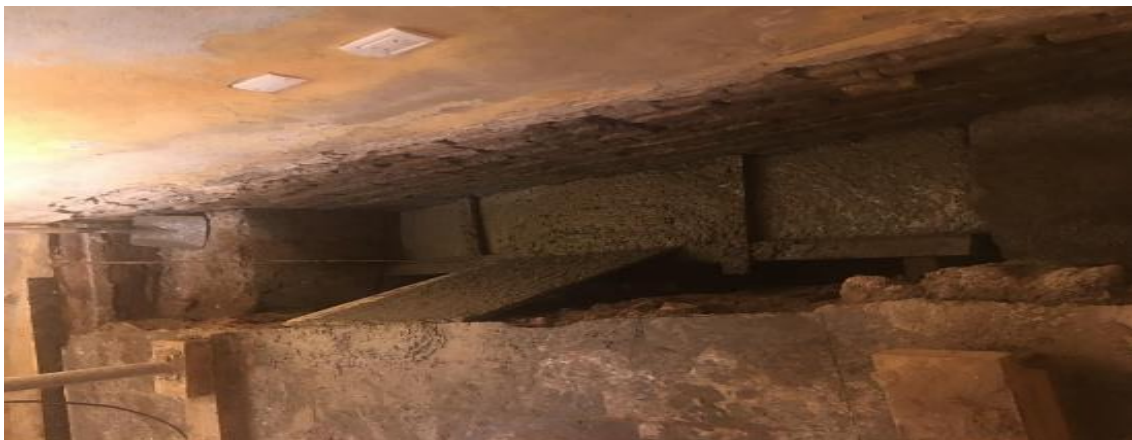
Figura 3.107. Hormigonado de la zona 2 en Ambiente. 2

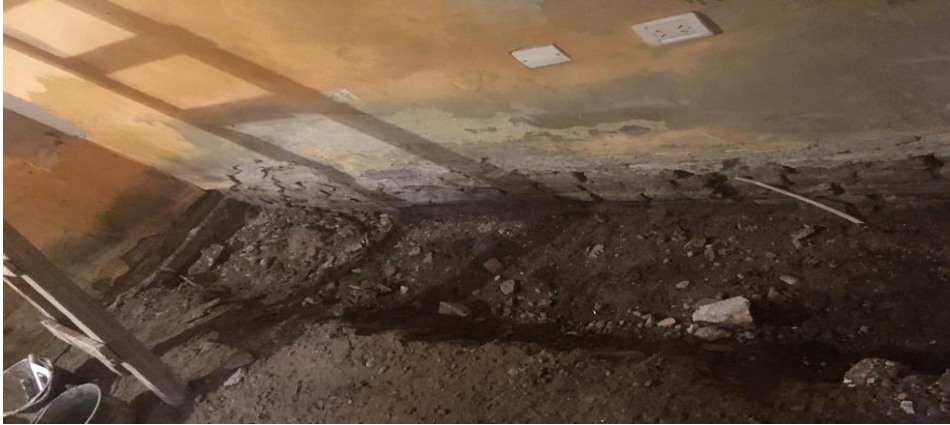
Figura 3.108. Relleno con suelo cemento en zona trabajada

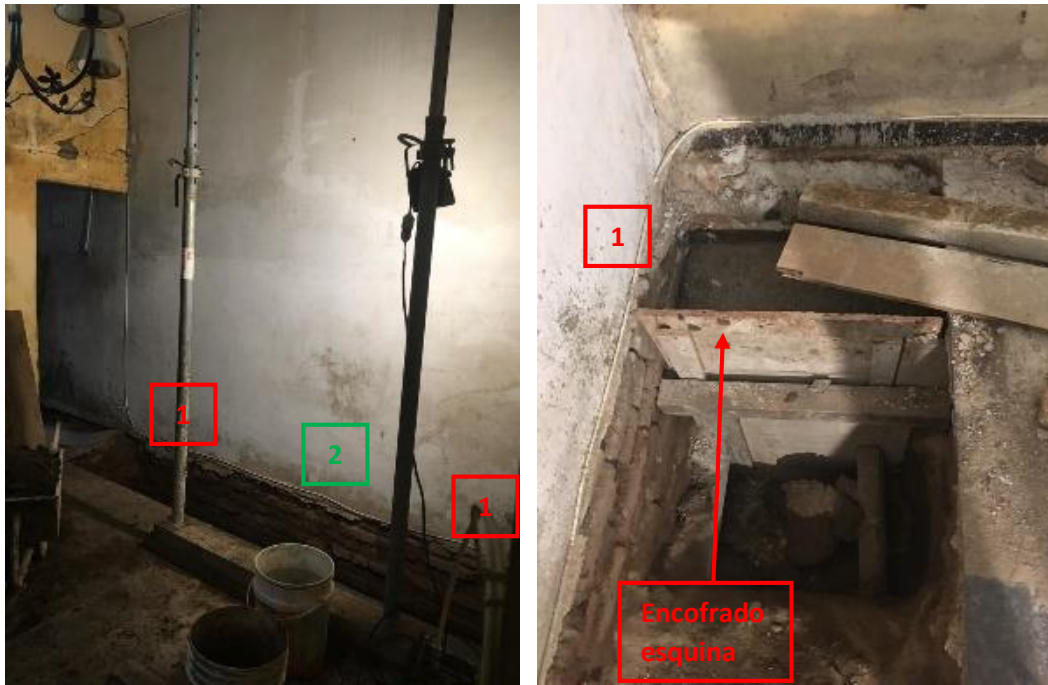
En las siguientes figuras se pueden observar los mismos trabajos realizados en Ambiente 1. Trabajo por tramos

Figura 3.109. Submuración Ambiente 1

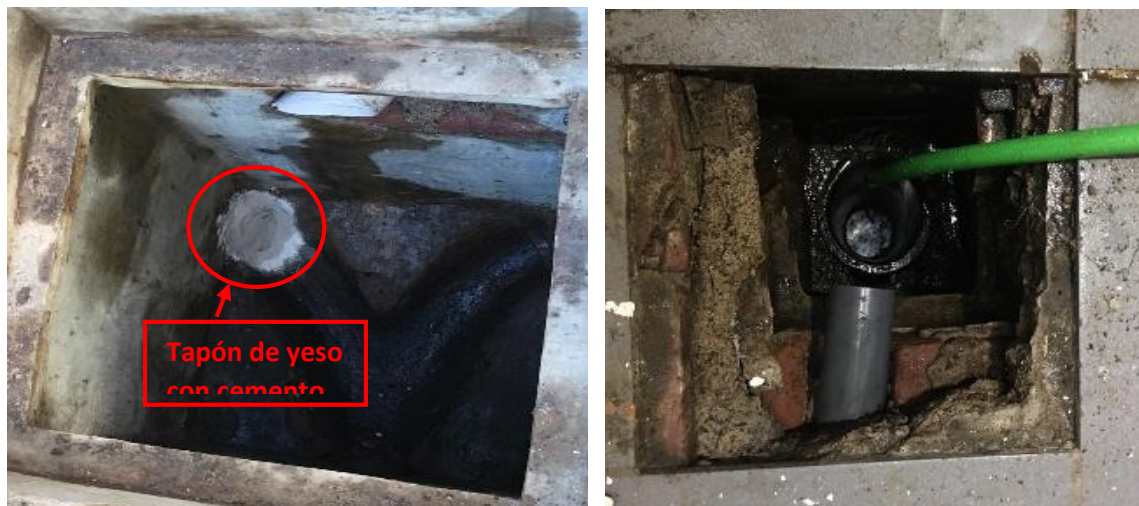
Figura 3.110. Prueba Hidraulica

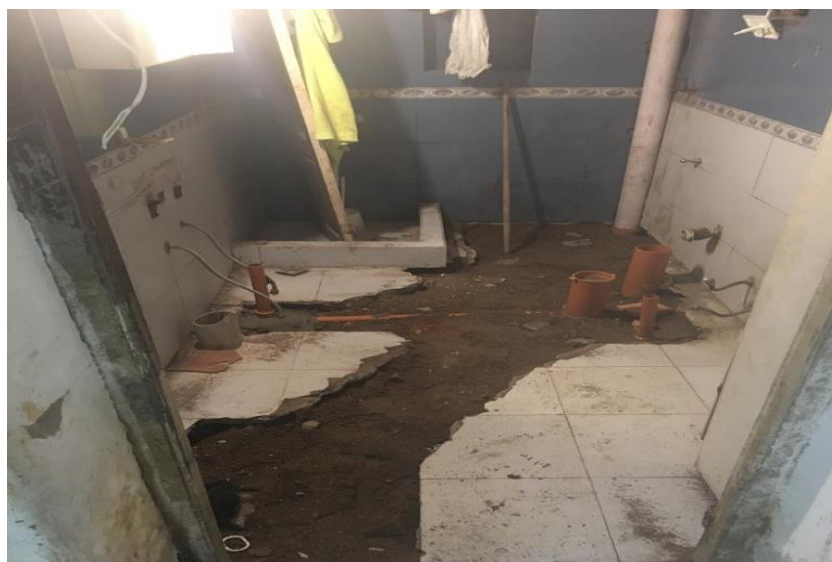
Figura 3.112. Cambio de cañerías. Relleno y compactación

Se puede apreciar los trabajos realizados en el baño. Se submuró, Se cambiaron cañerías cloacales, luego se rellenó y se compactó.

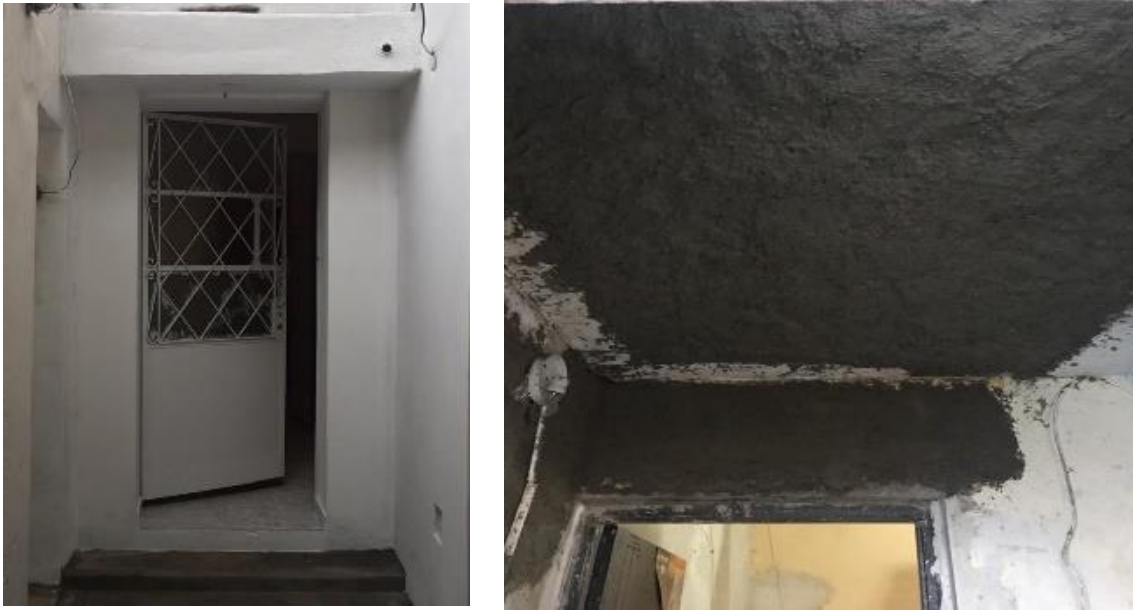
Figura 3.115. Reparaciones vivienda Farre

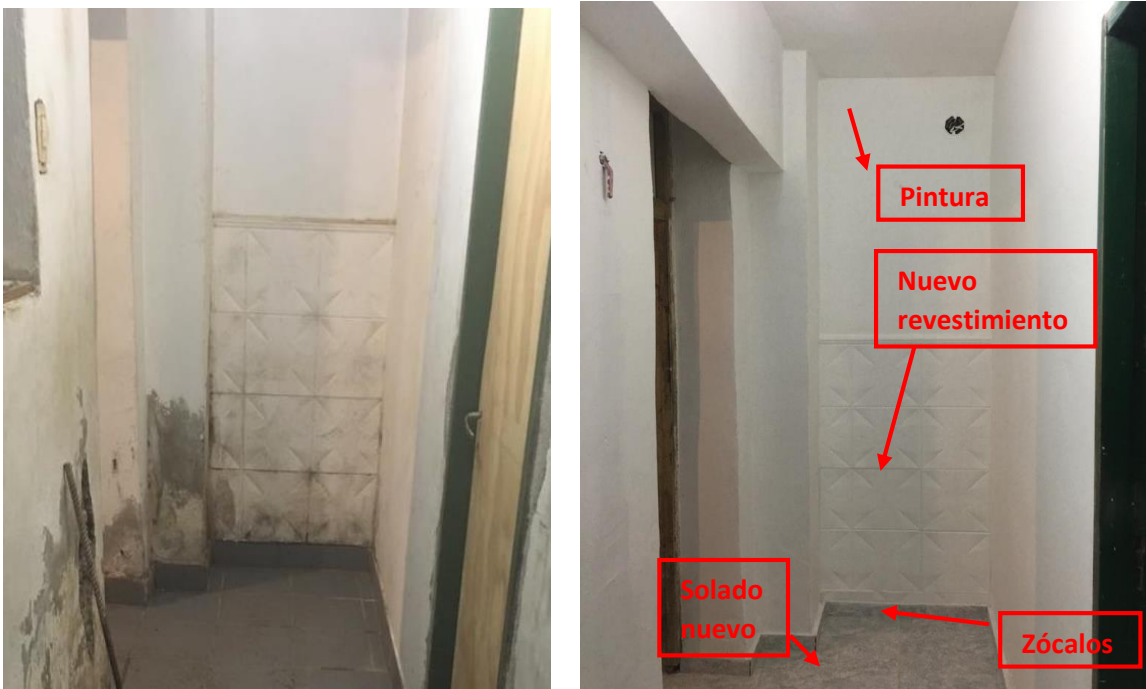
Figura 3.114. Arreglos pasillo Ferreyra

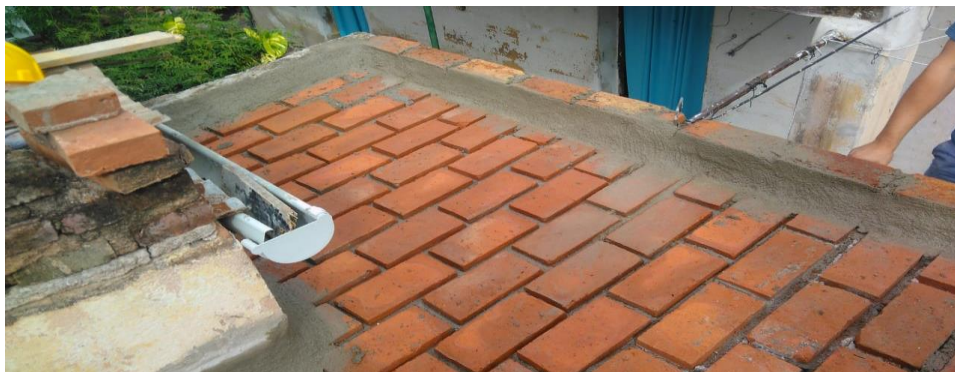
Figura 3.116. Cubierta de techo Farre

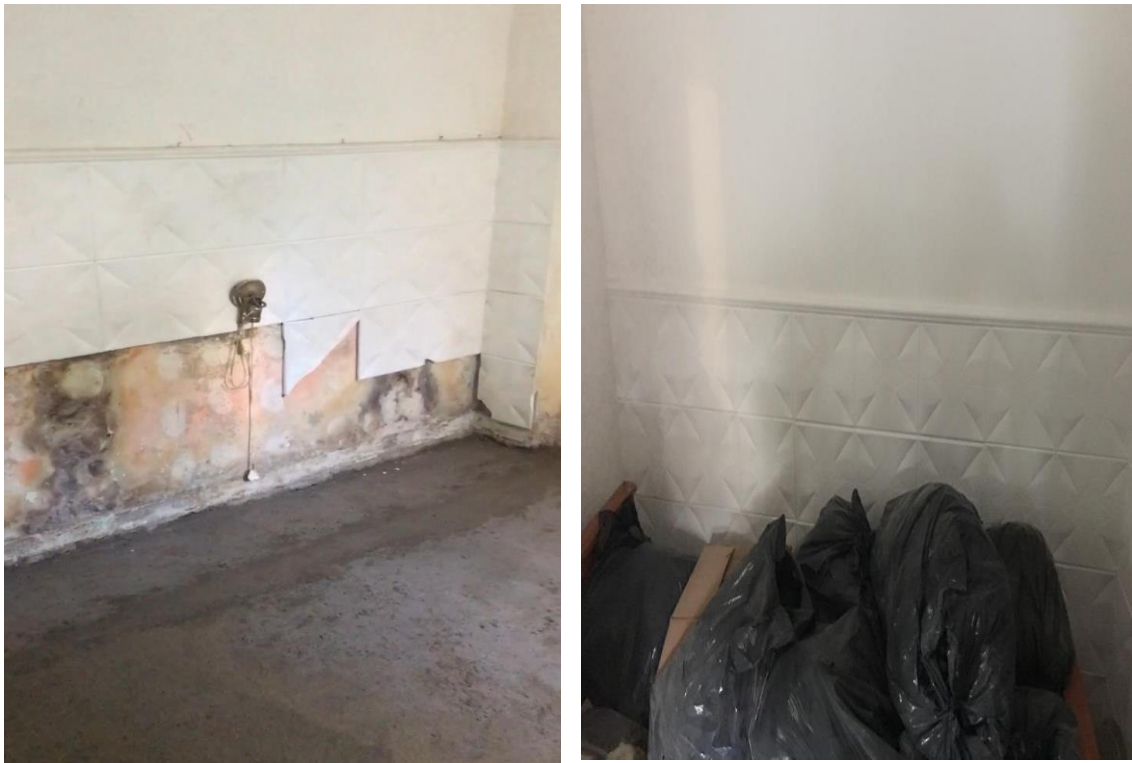
En la siguiente figura se observa la realización de Contrapiso, carpeta, colocación de nuevo revestimiento en muro y pintura en Ambiente 4

*Figura 3.117. Tareas realizadas en Ambiente 4*

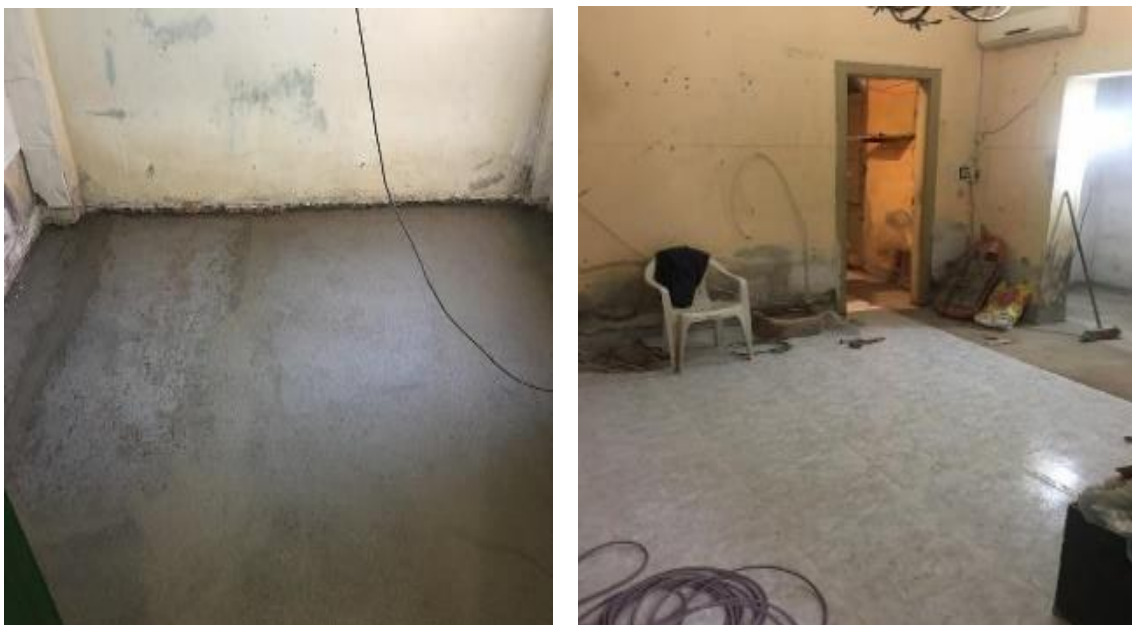
*Figura 3.118. Contrapiso, carpeta y colocación de piso en Ambiente 1 y 2*

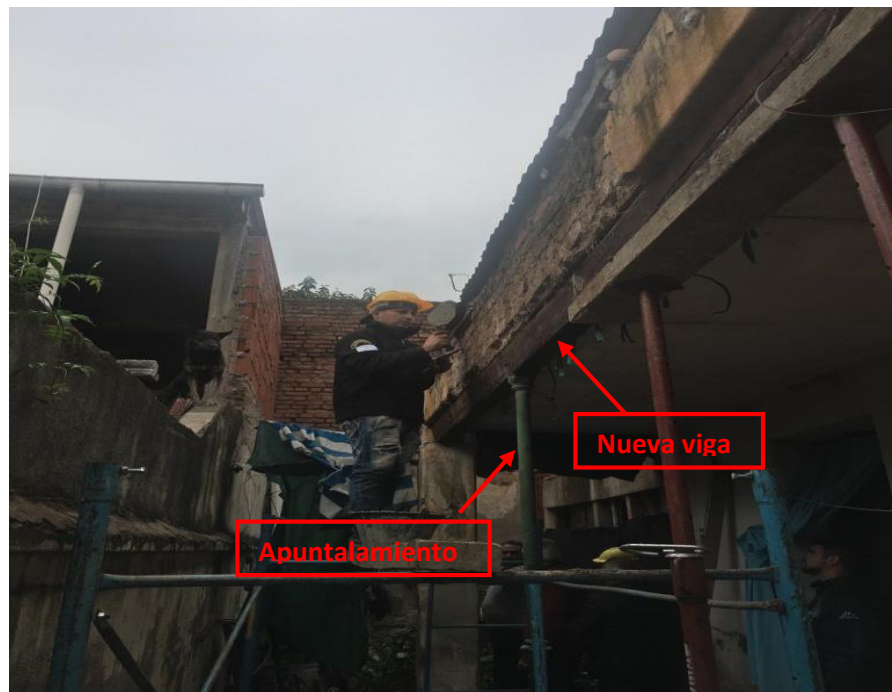
Figura 3.119. Trabajos en galería Mendoza

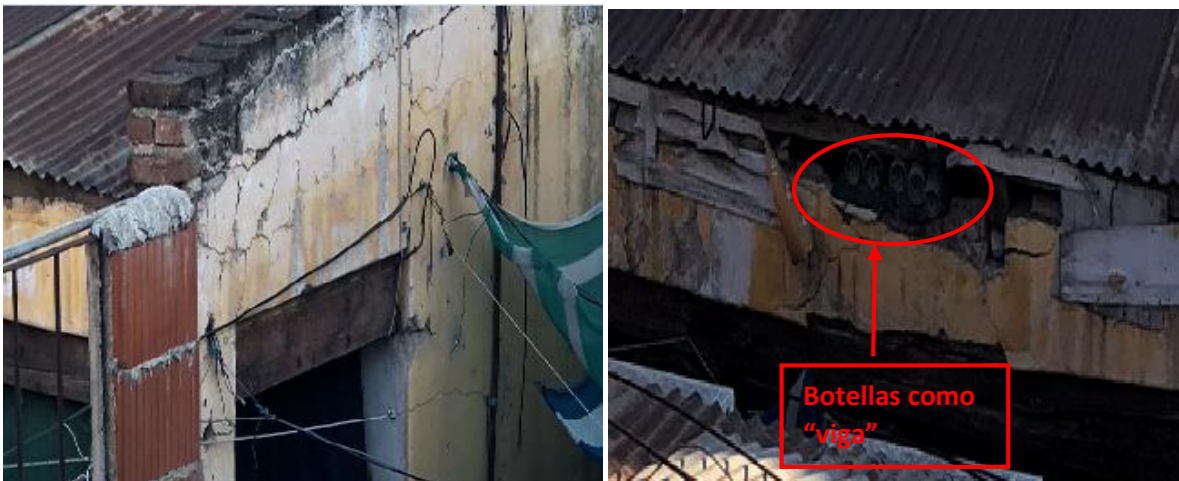
Figura 3.120. Situación previa a excavación en obra LOBOS IV

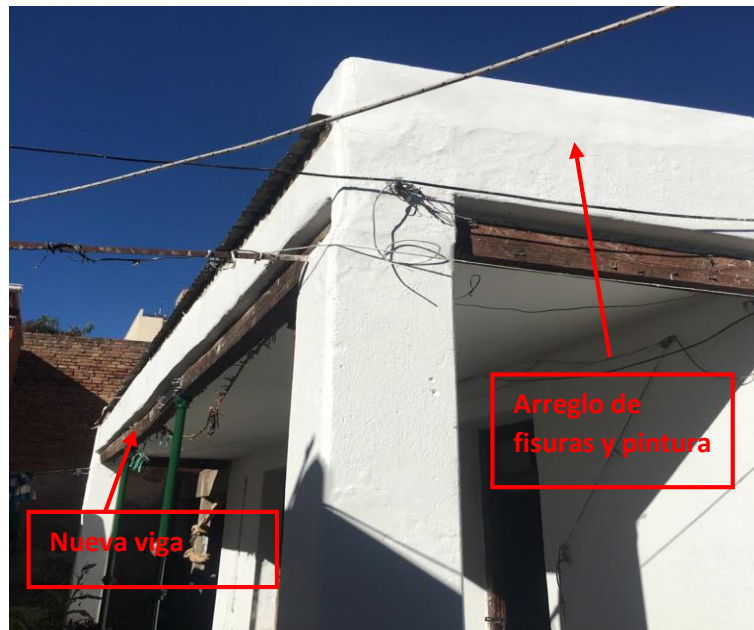
Figura 3.121. Arreglos en Vivienda Martínez

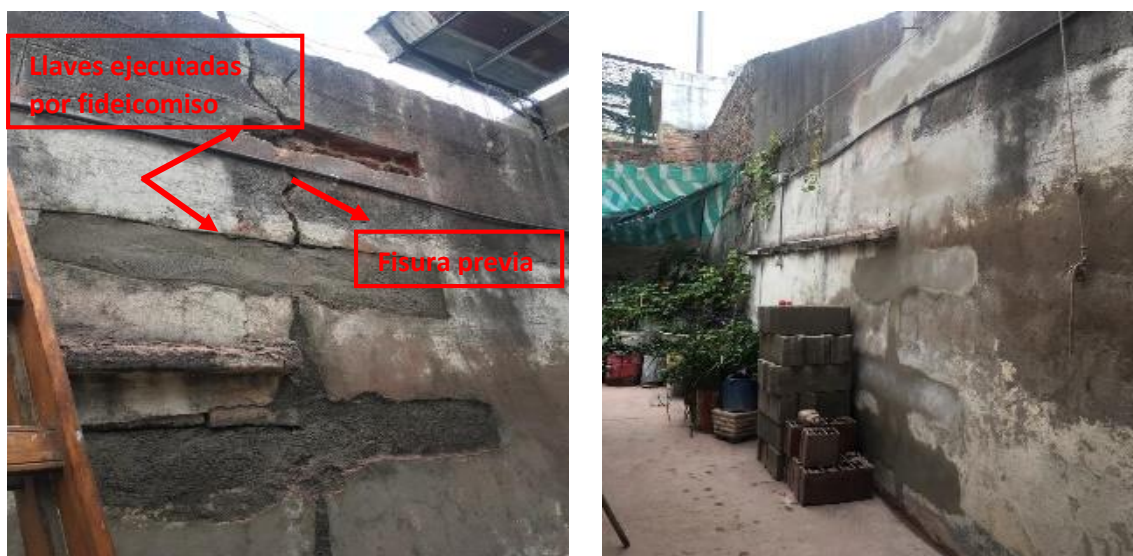
Se ejecutaron llaves UPN 40 mm para la unión de fisuras en muro medianero con la vivienda del Sr. Martin Artime

Figura 3.122. Colocación de llaves

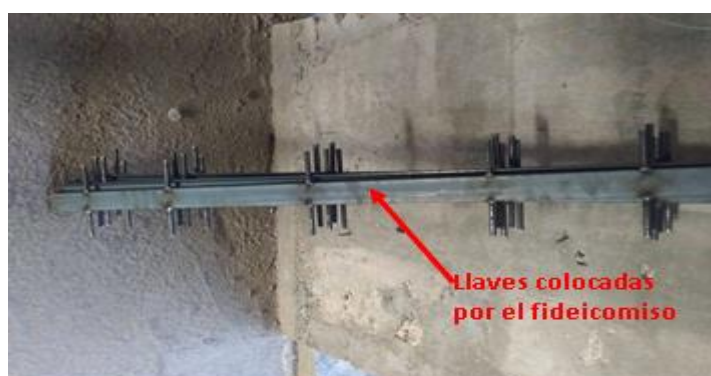
Figura 3.123. Llaves UPN 40 mm

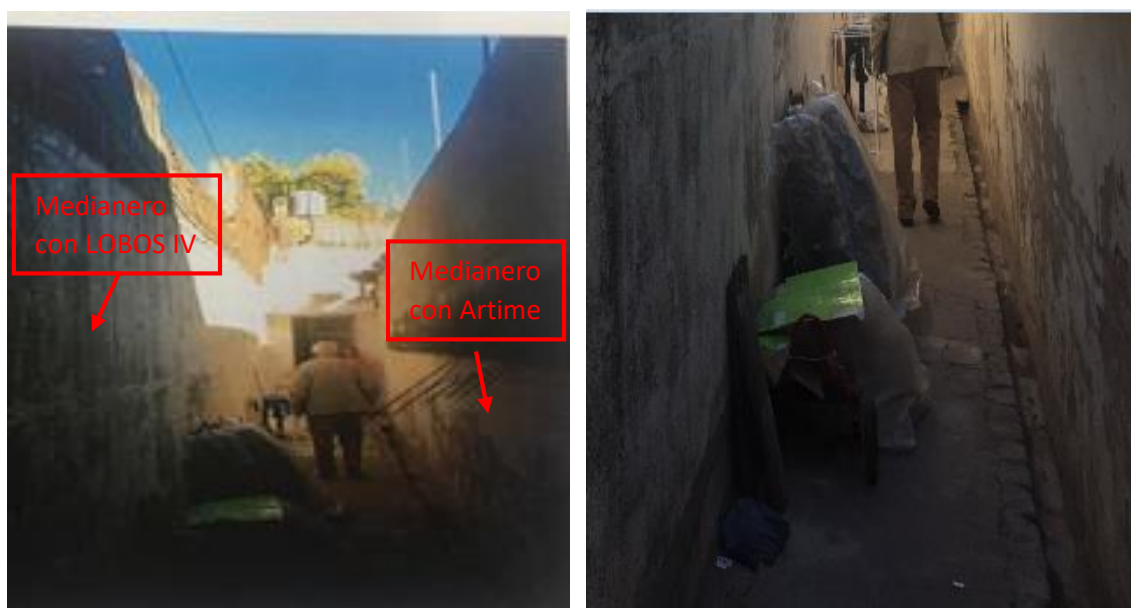
Sin embargo, no se pudieron comenzar los trabajos allí una vez que se finalizaron con todas las tareas dentro de las viviendas recién mencionadas, debido a que es un pasillo de aproximadamente 1 metro de ancho, muy angosto, y al comenzar con las excavaciones, los suelos acumulados allí no iban a permitir el paso de los operarios para la adecuada circulación. En las siguientes imágenes se puede observar el pasillo de ingreso y su ancho.

Figura 3.124. Pasillo ingreso

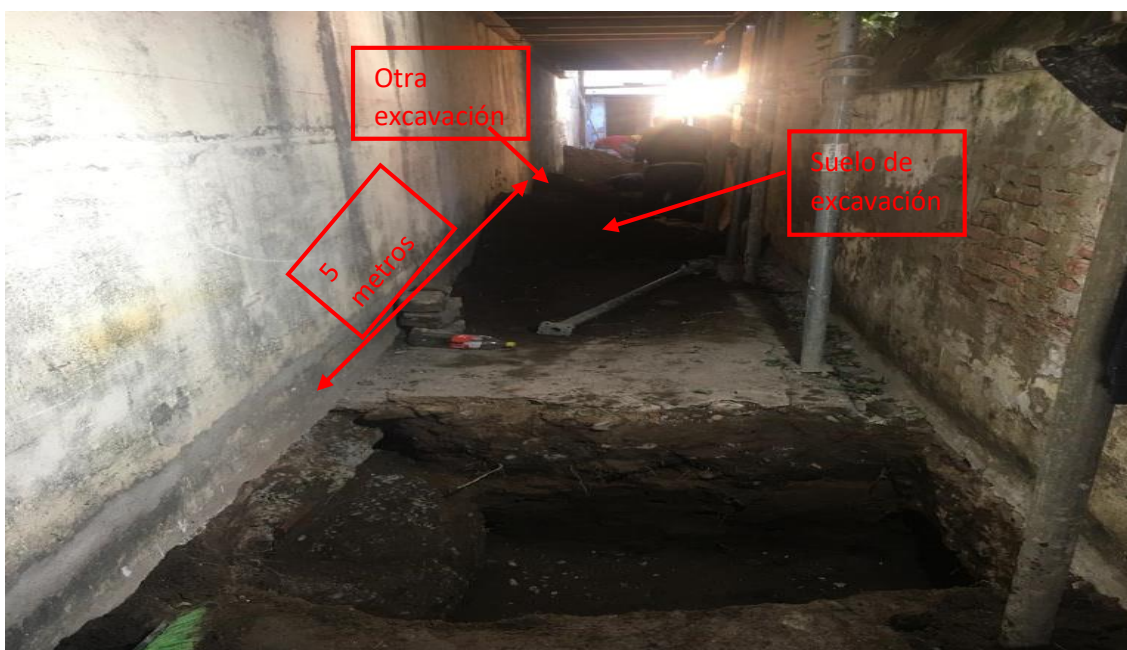
Figura 3.125. Excavaciones Pasillo de ingreso

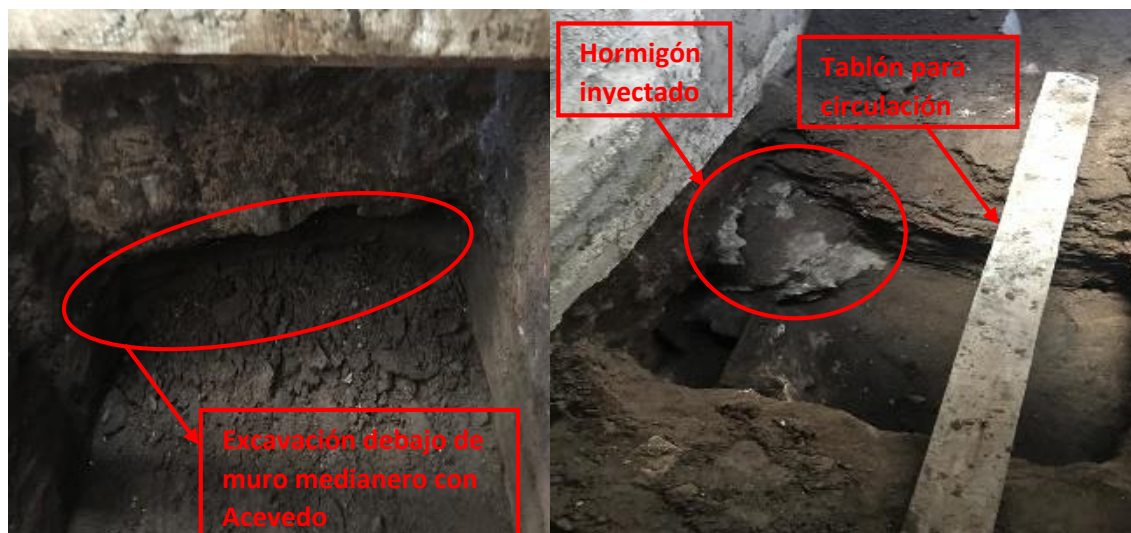
Mientras se realizaban las excavaciones y se retiraba todo el suelo ya desconfinado, se excavo un poco más por debajo del muro medianero con la vivienda del Sr. Artime para asegurar que el hormigón colado penetre bien por debajo del muro realizándose una correcta y segura restitución del cimiento para ese muro.

Figura 3.126. Excavación pasillo

En la figura up supra también se puede observar el hormigón inyectado desde el interior del subsuelo de CASANOVA IV y un tablón colocado por encima de las excavaciones para la circulación.

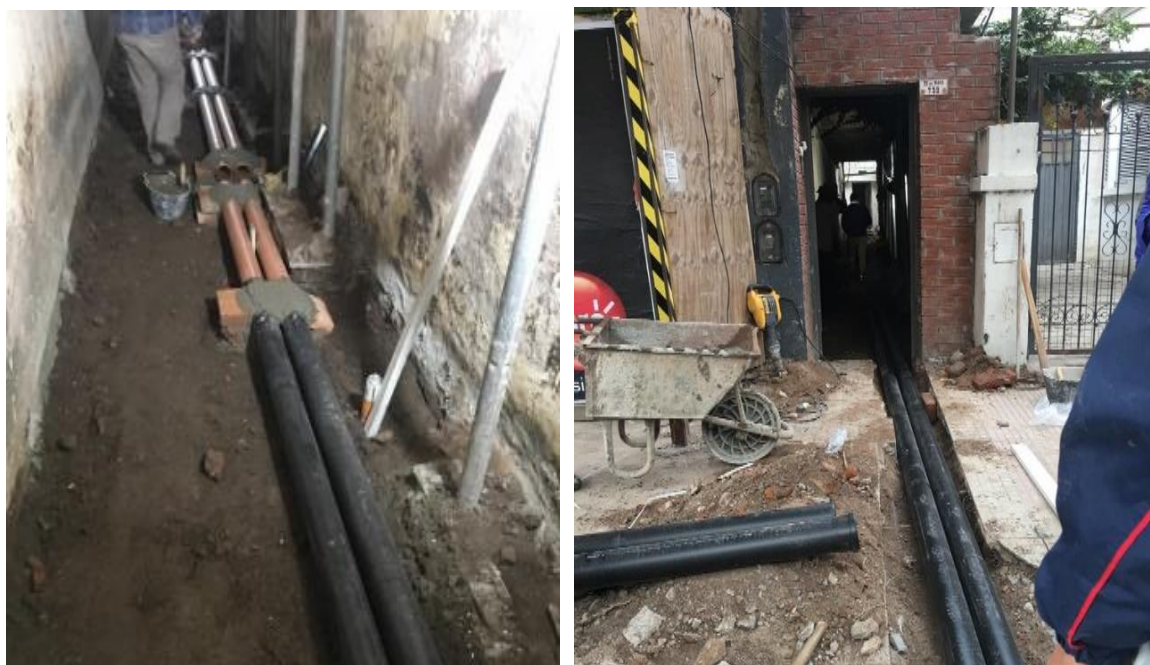
Figura 3.127. Desagüe Pluvial pasillo de ingreso
