UNIVERSIDAD NACIONAL DE CORDOBA

ASIGNATURA: PRACTICA SUPERVISADA

TEMA: REFUNCIONALIZACIÓN DE ENTIDADES
COMERCIALES

1. Informe técnico de anomalías detectadas en Cordiez de Santa Rosa de Calamuchita

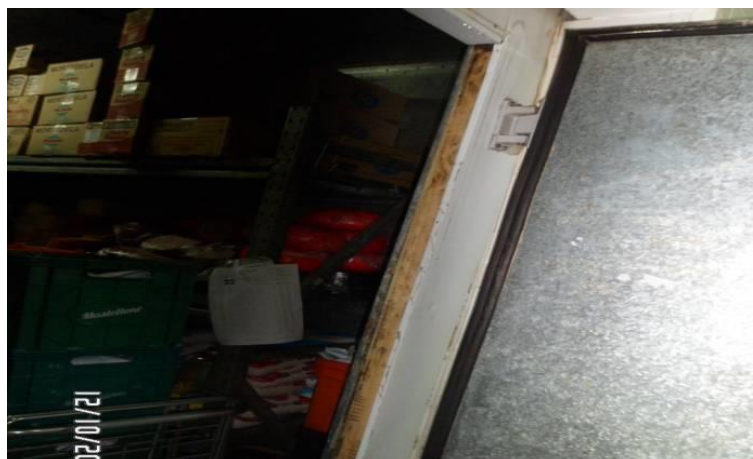
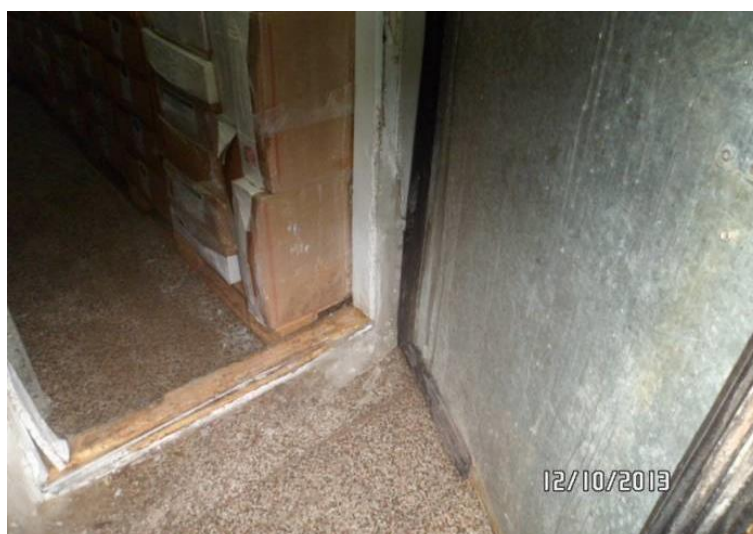
Además de esto los burletes de cada una de estas puertas están en tan mal estado que no cumplen con su función de hermeticidad. Como se observa en las fotos incluso hay sectores en donde ya no existen los burletes.

En la segunda fotografía se puede observar incluso como es que los marcos se han desprendido de las paredes de la cámara muy probablemente debido a la generación de hielo en las inmediaciones de la puerta debido a la pérdida de aislamiento por bisagras en mal estado lo que empuja constantemente las puertas y marcos hacia afuera.

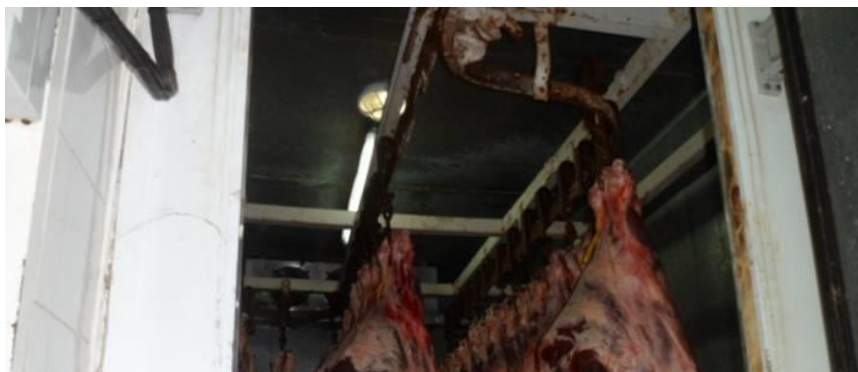
8 – Rieles oxidados.

Se puede observar en las siguientes imágenes que los rieles por donde deslizan las reses se encuentran completamente oxidados, al igual que toda su estructura de sujeción, tanto en los sectores internos de las cámaras de frío como en el exterior, tal como se muestra en las siguientes imágenes.

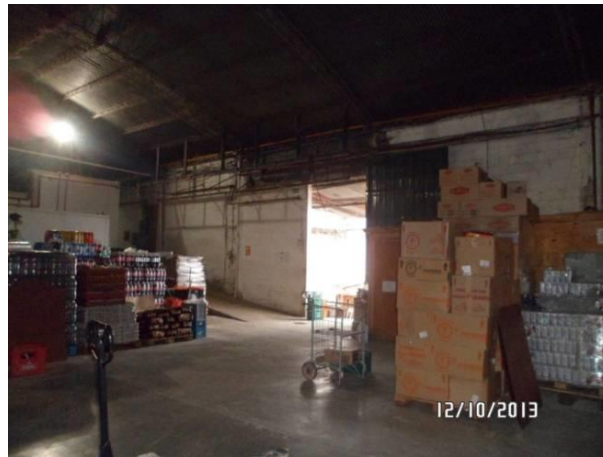
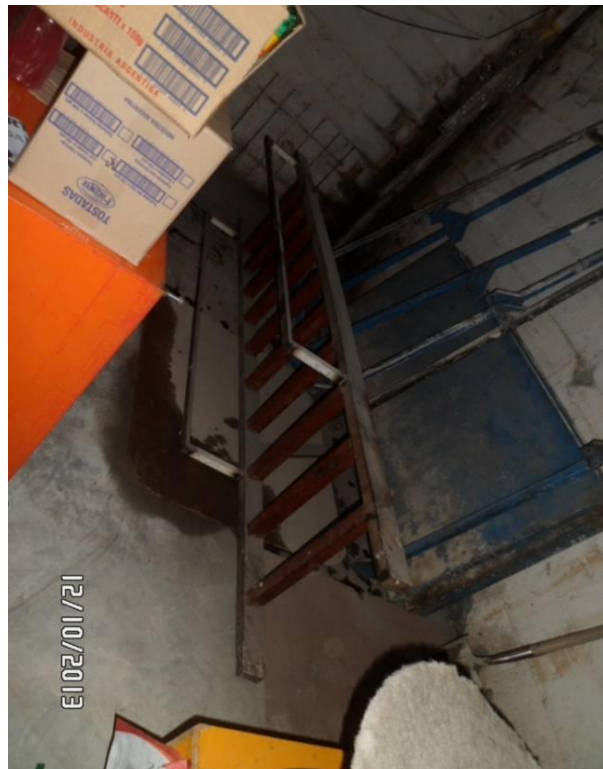
11 – Desagües pluviales de depósito deteriorados.

En el depósito se pueden observar ocho (8) caños de desagües pluviales de material PVC y diámetro 110 mm.

De acuerdo a las características constructivas que se observan, los problemas de difícil evacuación de los caudales de las precipitaciones que llegan a ellos a través de las canaletas construidas sobre la planta de techos se deben principalmente a que no tienen la necesaria ventilación pero tampoco se han previsto accesos durante su montaje para las tareas de mantenimiento periódico que este tipo de instalación requiere.

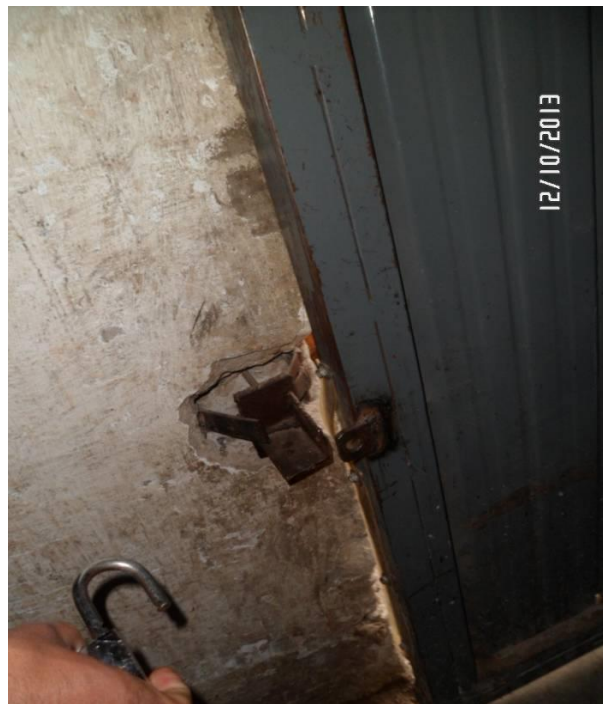
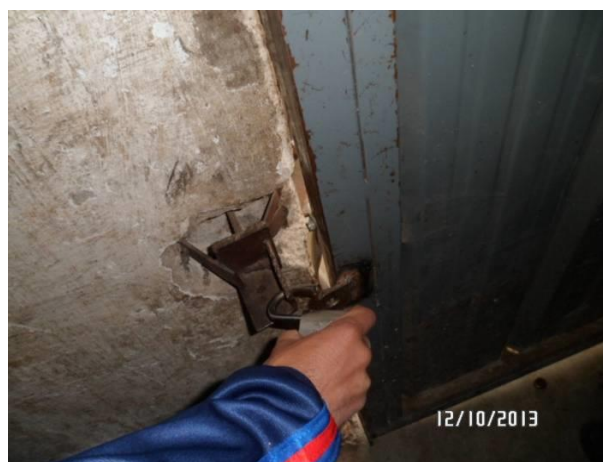
15 – Cerradura del portón de depósito no funciona.

Se ha podido observar que el portón del depósito no llega a hacer tope con la planchuela que sujeta al candado. Esto puede observarse en la segunda fotografía. Al parecer este sistema funcionaba adecuadamente hasta que se hicieron los arreglos en los pisos. Desde ese momento aparentemente se han modificado los espesores de los paños imposibilitando que pueda volver a cerrarse este portón.

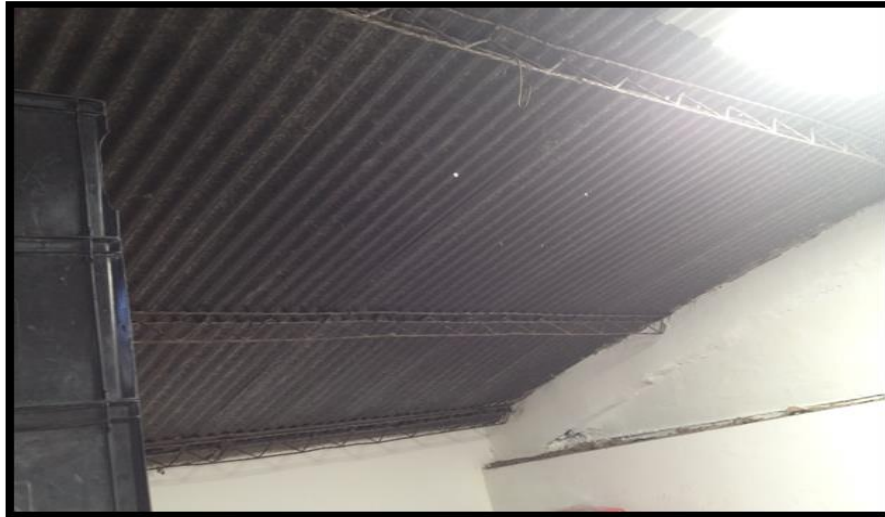
Fotografía 2.1 – Huecos en la chapa

a- Se muestra en las fotografías 2.1 y 2.2 diferentes lugares de la canaleta que presentan pequeños huecos por donde ingresa el agua.

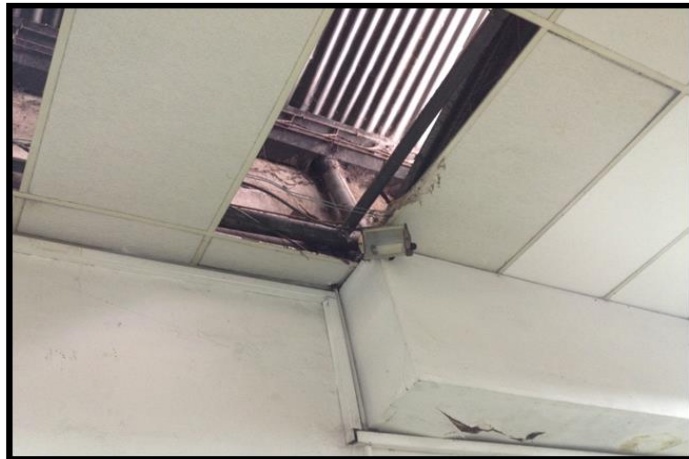
Se pudo contabilizar la falta total de 22 placas de cielorraso de 1,20 x 0,60m y 24 placas de 0,60 x 0,60m. Esto se puede observar en la fotografía 3.1, en donde además se pueden apreciar algunas deformaciones en las guías metálicas.

Fotografía 3.1 – Faltante de placas para cielorraso suspendido.

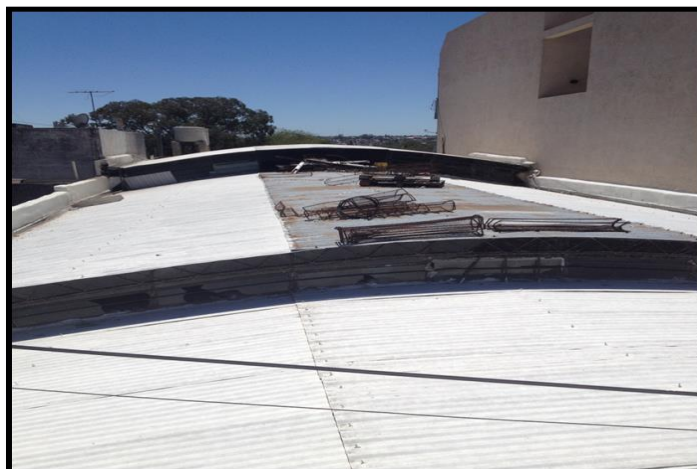
En la fotografía 4.1 se puede observar la falta de vidrios en una zona del techo, donde se producen los desniveles. Se puede apreciar que cuando las lluvias son con viento, el agua accede al salón por esta zona.

Figura 4.1 – Vidrios rotos en techo.

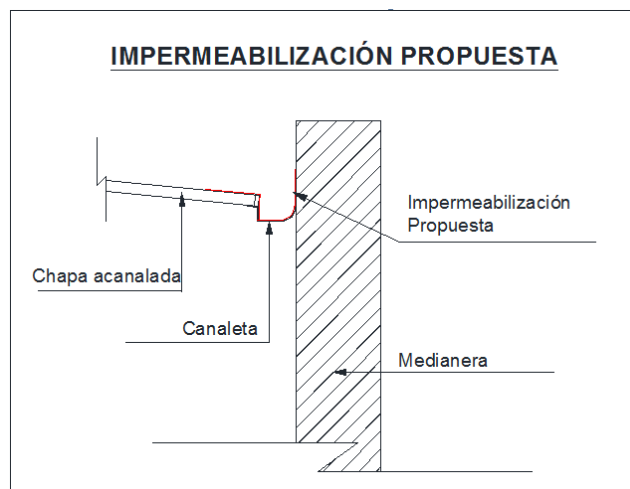
Figura 1.1 - Impermeabilización de canaleta y chapa en bordes.

La solución propuesta se muestra en la figura 1.1, en donde se plantea la impermeabilización de la chapa, canaleta y mampostería en forma continua y completa:

La impermeabilización está constituida por sellador de espuma de poliestireno para cubrir los espacios vacíos de la unión chapa - canaleta, venda y membrana líquida Sika.

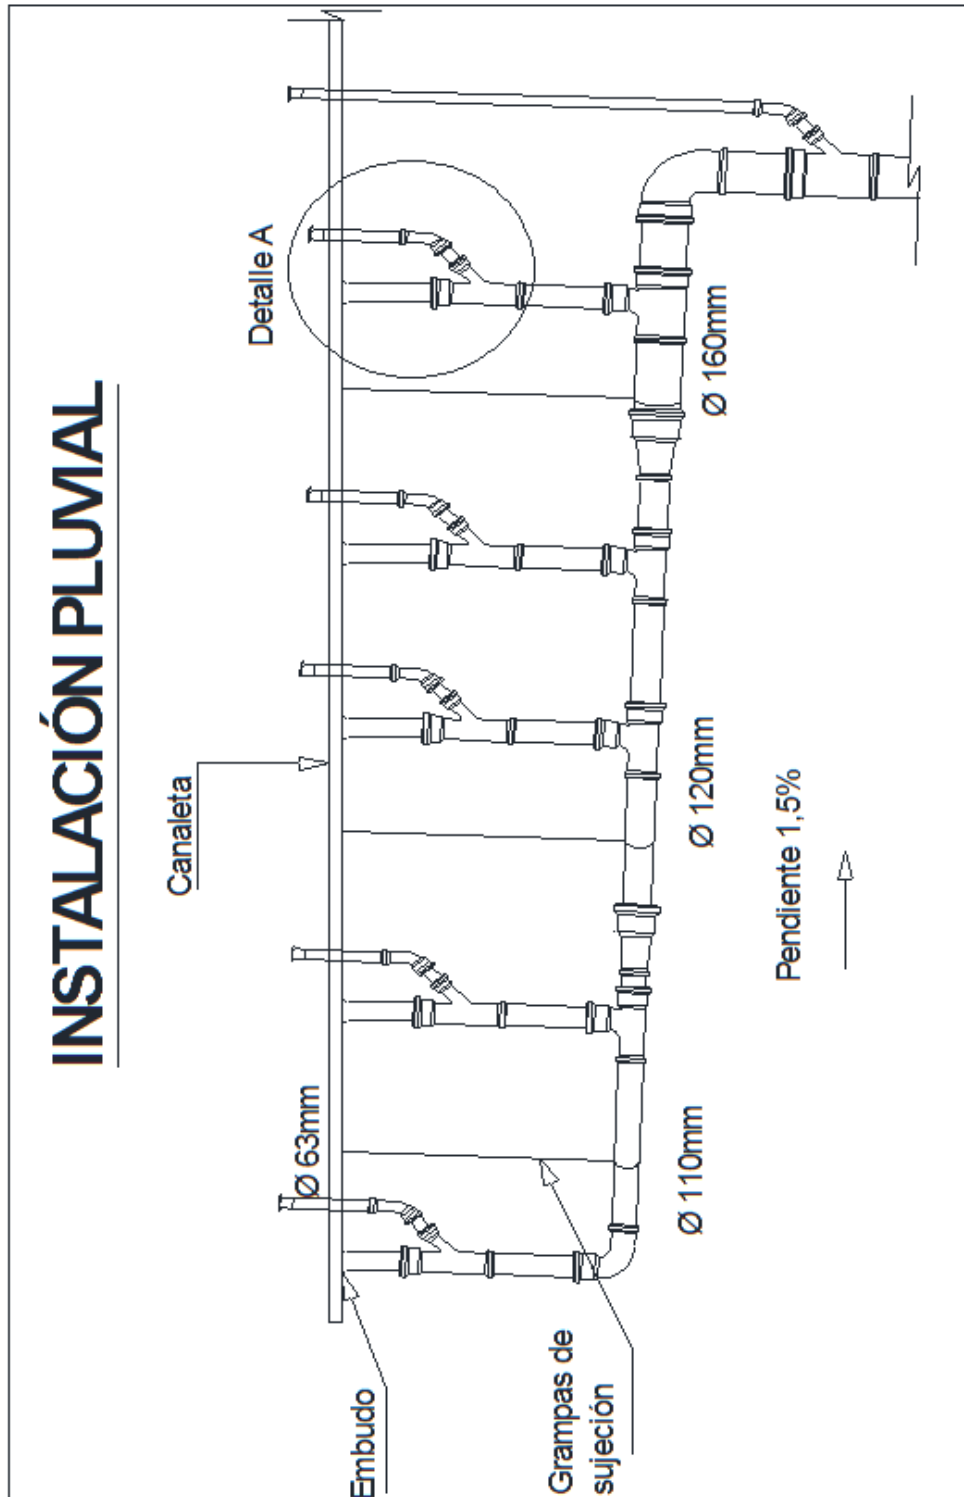
Figura 1.2 - Cañería existente de zinguería.

La cañería deberá respetar una pendiente del 1,5%, es decir, cada metro lineal de recorrido, deberá bajar 1,5 cm.

Como se aprecia en las figuras 1.2 y 1.3, se colocarán ventilaciones de 63mm en la cañería para evitar que se produzcan vacíos en cada una de las bajadas, lo que permitirá un desagote más veloz de la canaleta superior, que requiere ser vaciada con rapidez a causa de su escasa sección transversal.

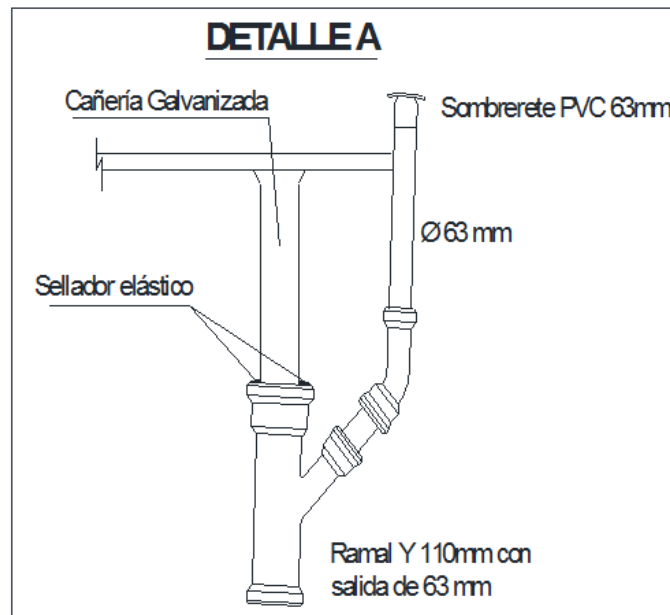
Figura 1.3 – Ventilación para evitar vacío.

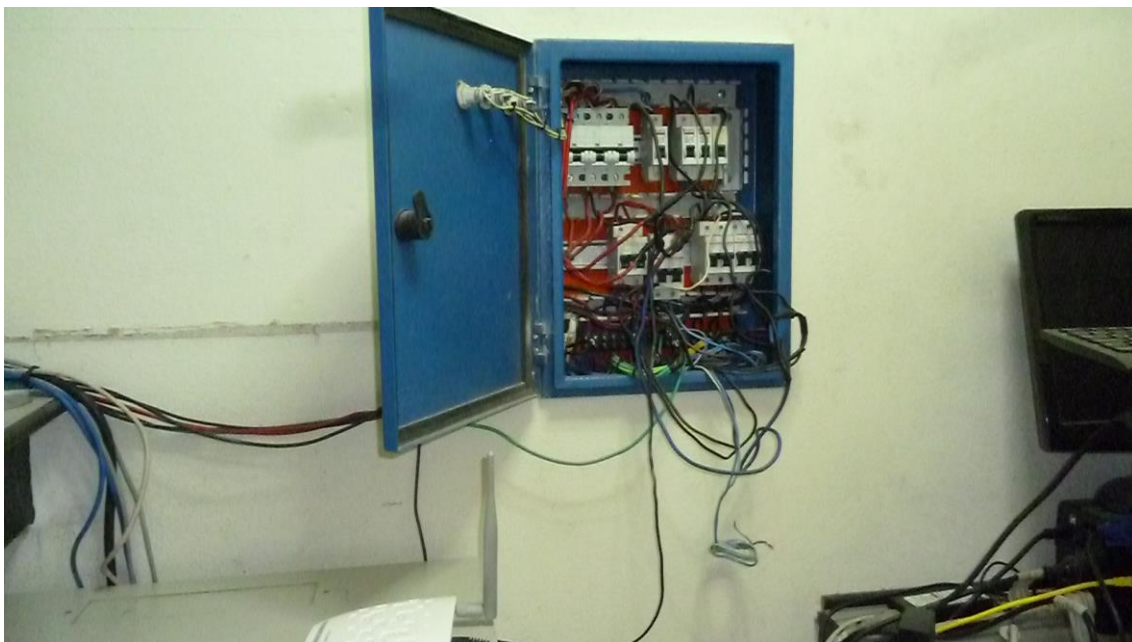
- 2) El tablero eléctrico ubicado dentro de la oficina de computación se encuentra en muy mal estado, presentando el mismo conductores con uniones deficientes causando el calentamiento de los mismos provocando **riesgo de incendio y/o electrocución**.

- 3) La oficina de Administración no cuenta con una línea de electricidad estabilizada propia para las computadoras, lo que aumenta el riesgo de mal funcionamiento de las mismas por falla en las CPU no produciendo el tiempo necesario para el guardado de información, debido a la no conexión con la UPS.

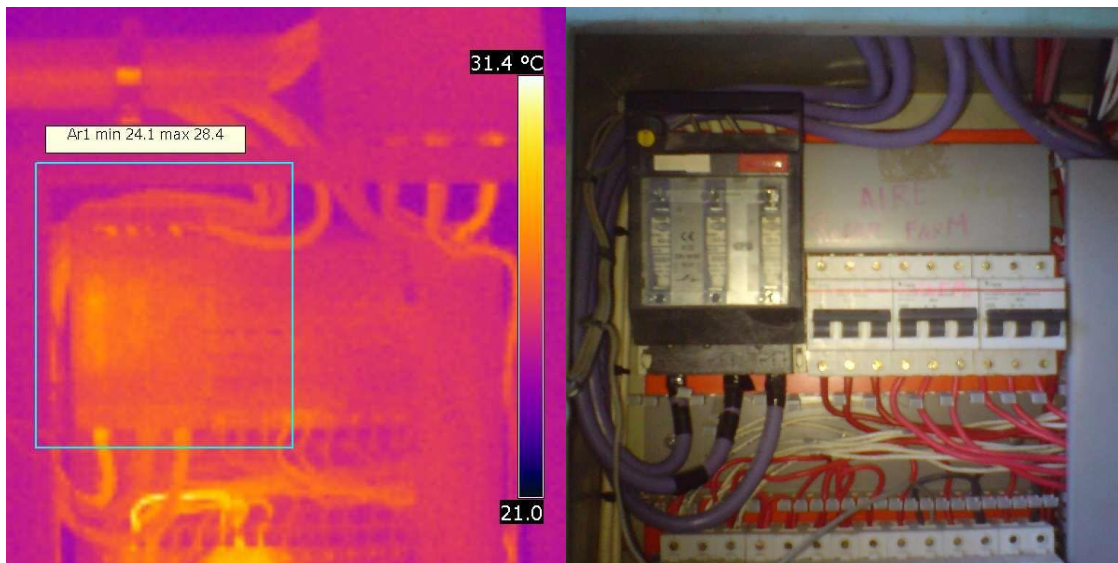
Seccionador principal

Normal

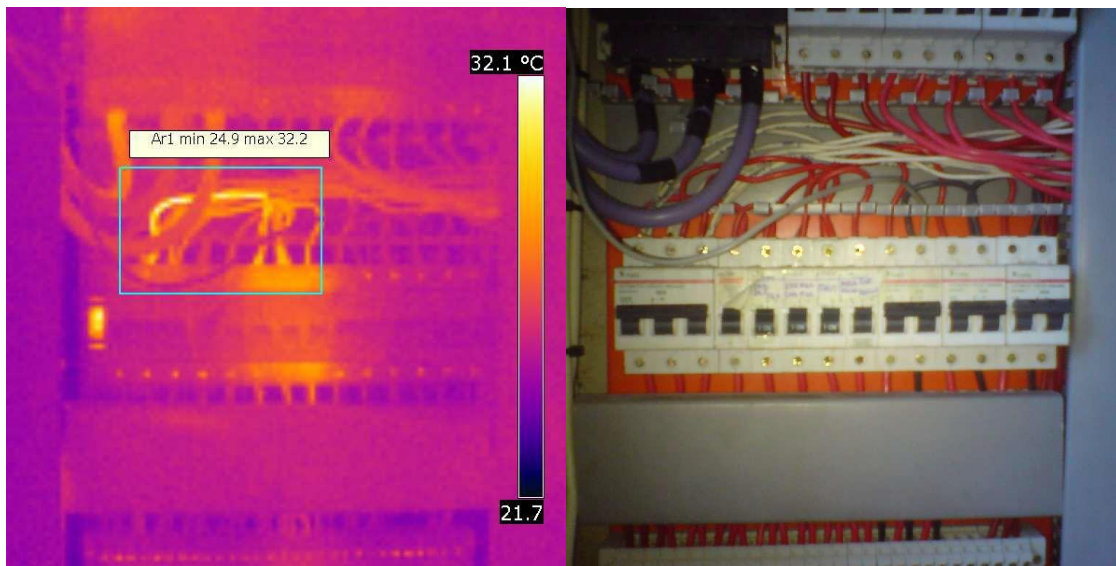
Interruptores TM

Normal - Mejorar conexión a bornes

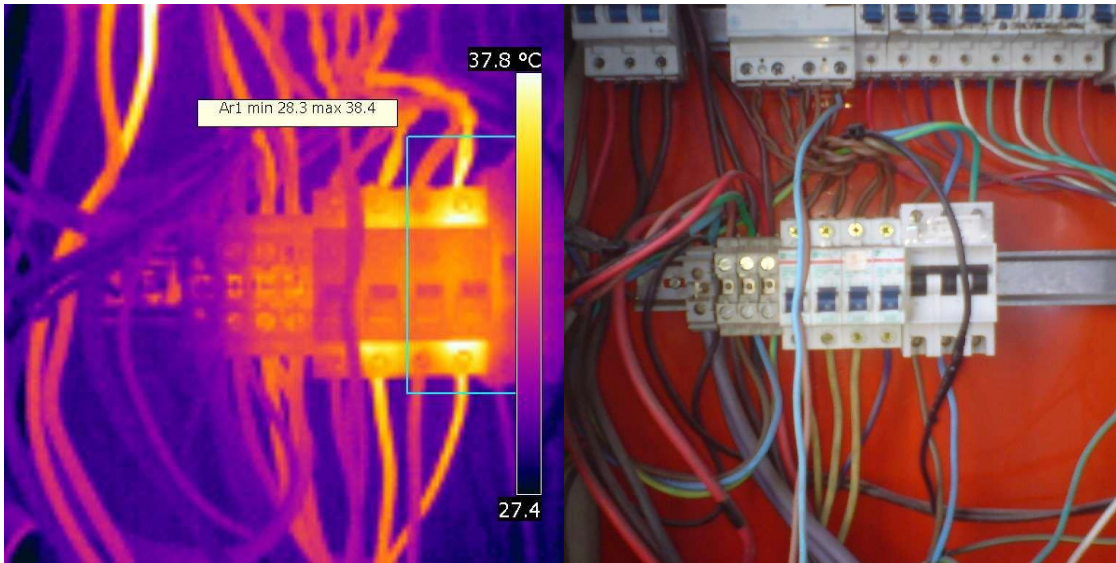
Interruptor Principal

**Temperatura interior - Se aconseja
reemplazar interruptor**

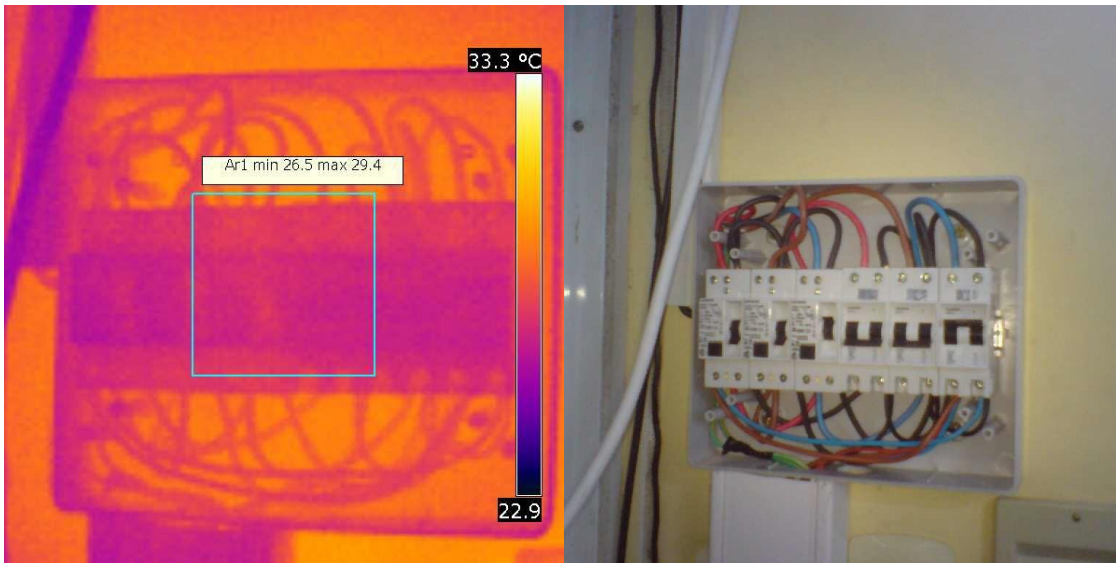
**Tablero Seccional
Taller de PC**

Normal
