UNIVERSIDAD NACIONAL DE CORDOBA
FACULTAD DE CIENCIAS EXACTAS, FISICAS Y NATURALES

P R Á C T I C A S U P E R V I S A D A

**INSPECCIÓN DE OBRAS DE CALLES DE HORMIGÓN,
ASFÁLTO Y FIRME NATURAL.**

Tutor: Ing. Pablo Arranz
Supervisor Externo: Ing. Marcelo Lescano
Fecha: Marzo 2015

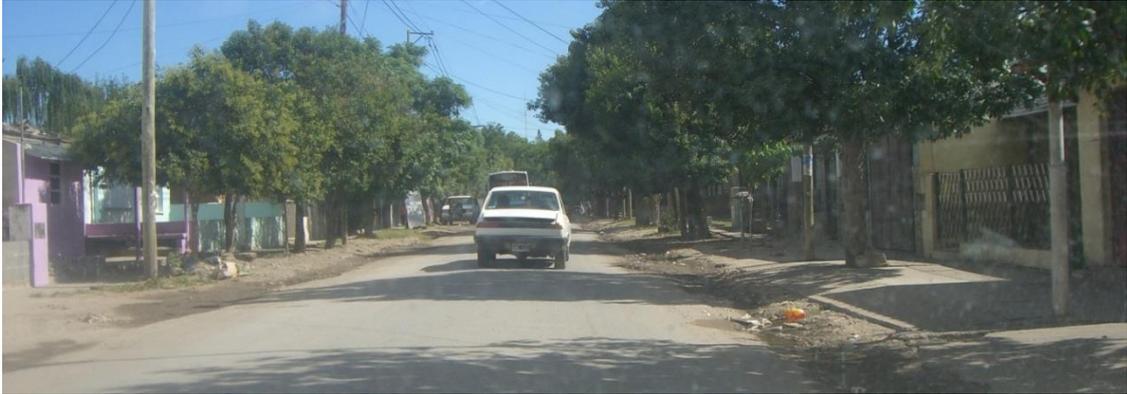
A continuación en las figuras 3 -13 a 15 se puede observar el estado inicial del barrio en el lugar de la obras, el deterioro sufrido por las calles de tierra, la acumulación de líquidos en áreas de cunetas, primero por falta de pendiente para el adecuado escurrimiento de los mismos, y segundo, por el constante derroche de fluidos por parte de los vecinos de la zona que dejan que el agua de los lavarropas salga directamente a la calle.

Figura 3 - 15. Relevamiento del estado inicial del barrio. (c) Calle Fermín Martín entre Julio Bejanele y A. Fage.

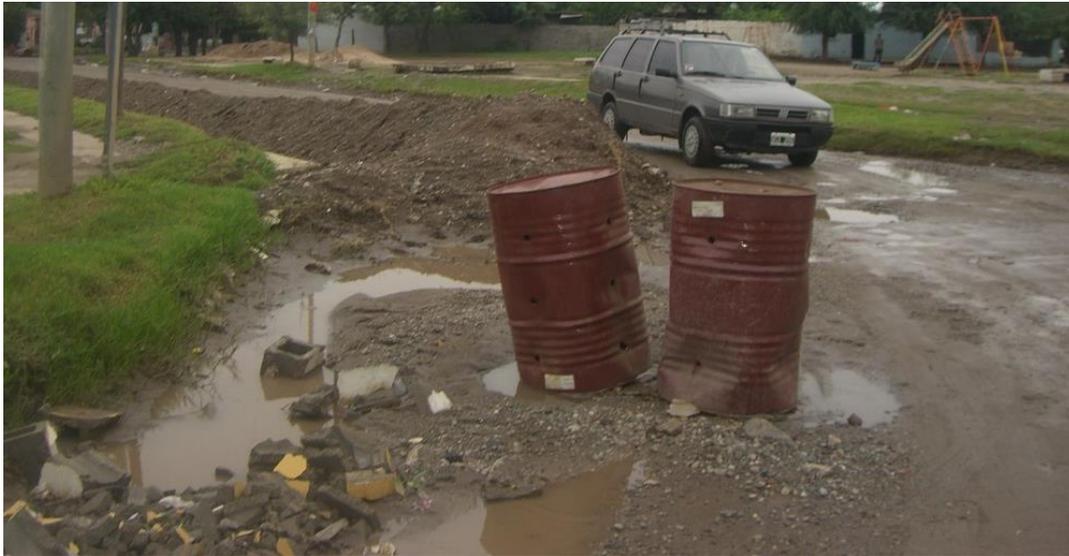
La seguidilla de días de lluvia en el mes de Febrero complicó el avance de la obra. Se muestra en la figura 3 - 19 el estado de la zona cuando los trabajos fueron suspendidos debido al mal clima, estos días fueron solicitados posteriormente por la

Figura 3 - 19. Trabajos detenidos por repetidas lluvias.

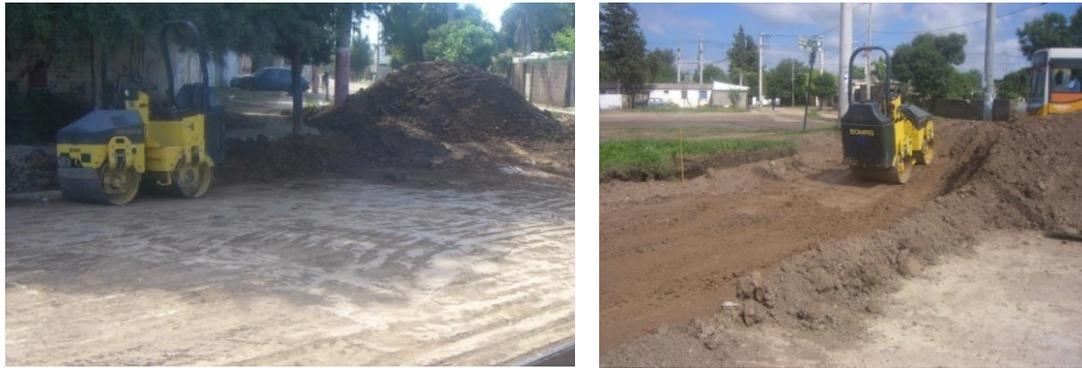
Al no tener ensayos de densidad de referencias anteriores, por tratarse de una obra nueva, rechazó la toma de muestras pidiendo que se retirara la capa agregada, pues es necesario una muestra de suelo homogénea para tener referencia sobre el material con el que se estaba trabajando.

Figura 3 - 22.(a) y (b). Preparación de sub rasante.

Acto seguido se restauró el terreno al estado inicial y se preparó la base, como se observa en las Figuras 3 - 22 (a) y (b), para poder realizar la toma de muestras el día siguiente.

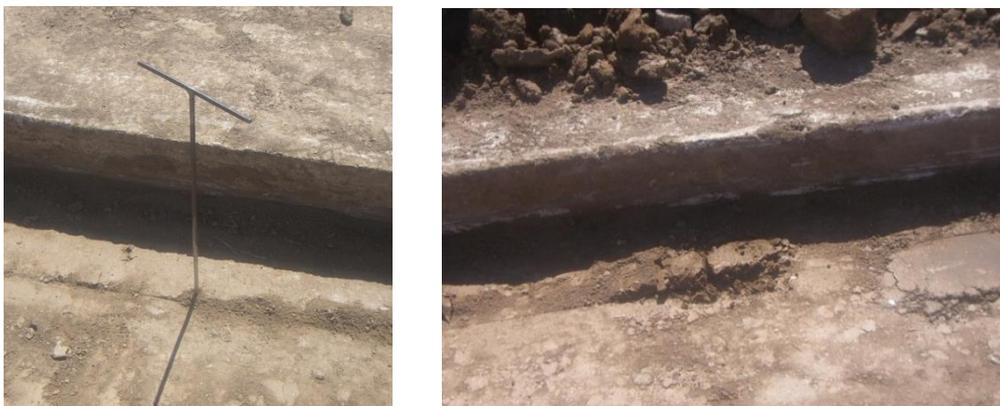
Una vez que arribó el laboratorista nuevamente, lo primero que realizó fue una inspección somera del estado de la superficie de la sub-rasante. Se dirigió en especial a los bordes por donde escurría el agua y con ayuda de un "punzón" determinó sectores con exceso de humedad. El mismo no debe enterrarse más de 3 ó 4 cm, pero hubo zonas en las que penetraba por completo y al retirarlo levantaba el material indicando la existencia de humedad excesiva.

Figura 3 - 23 (a) y (b). Detección de humedad excesiva en el terreno mediante punzón de hierro en forma de TE.

El procedimiento a seguir en estos casos es la remoción del suelo húmedo y luego optar por: colocar cal para que absorba la humedad excedente, reemplazar el suelo extraído por material seco, o rellenar directamente con hormigón el bache generado. La decisión está en manos del inspector quien, en este caso adoptó la última opción debido al atraso que presentaba la obra el pedido de los camiones de hormigón ya había sido realizado, pues se tenía presente el pronóstico de lluvias para el día siguiente.

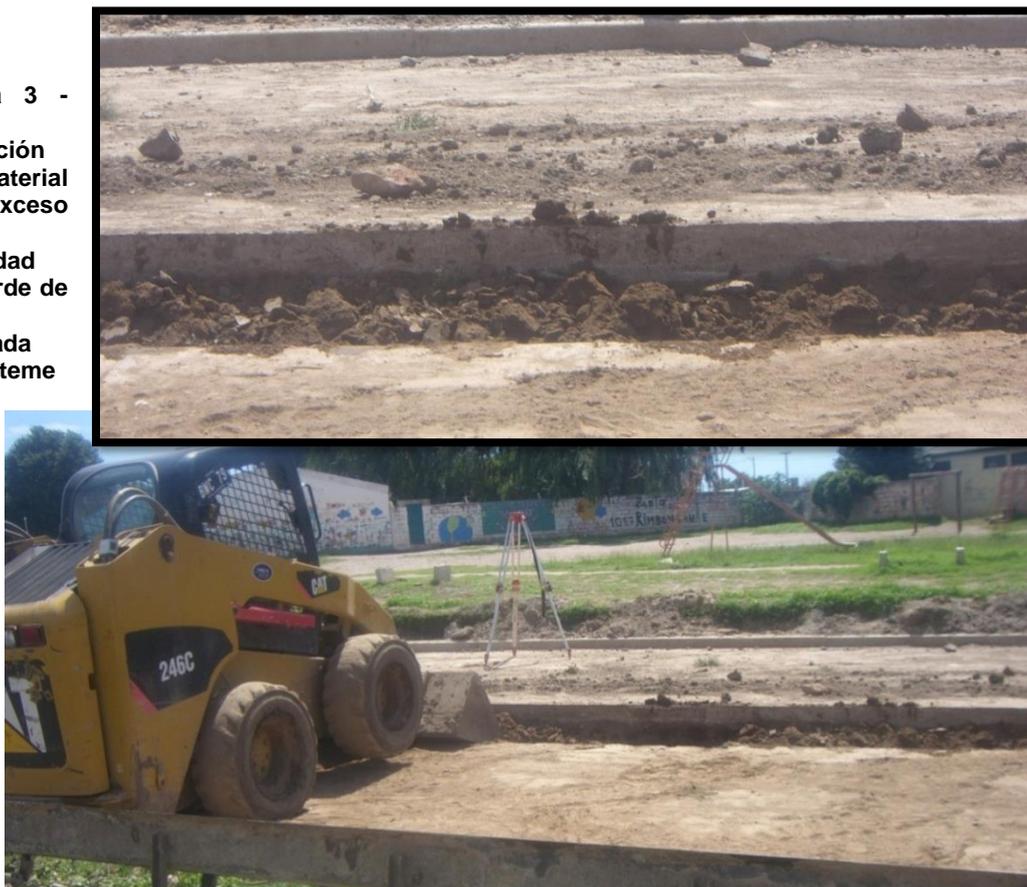
El fenómeno se repitió en el borde longitudinal de la losa construida, por lo que fue necesario realizar la misma tarea allí también. (Ver Figura 3 - 25).

Figura 3 - 25. Remoción de material con exceso de humedad en borde de losa realizada recientemente.

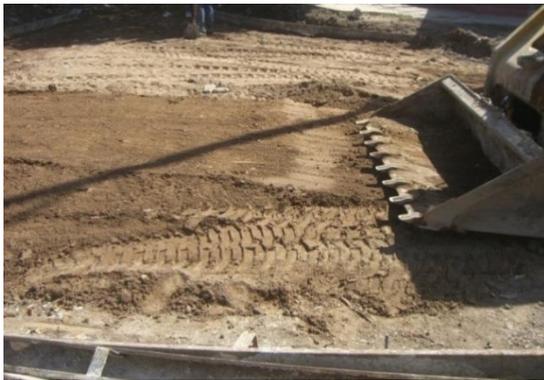
Figura 3 - 30. Corrección de nivel de base.

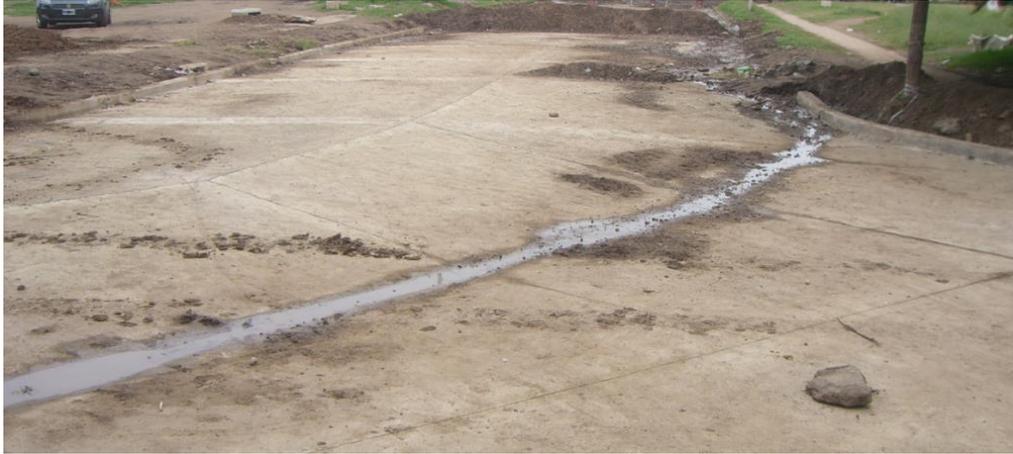
El correcto escurrimiento de las aguas es condición fundamental para la aprobación de los trabajos realizados, de no ser alcanzado dicho objetivo la inspección puede ordenar la remoción de los paños defectuosos y la correcta ejecución de los mismos. Se observa en a figura 3 - 43 como el líquido escurría adecuadamente por la línea de agua de la bocacalle terminada.

Figura 3 - 43. Verificación del correcto escurrimiento del agua.

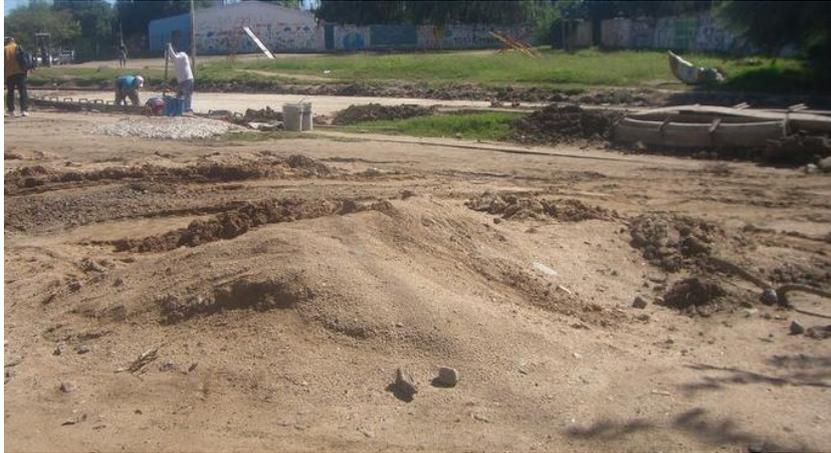
Se puede notar que, la contratista trabajó de manera desprolija, mal aprovechando o abusando de la disponibilidad de lugar. En un tramo se hallaban dos plazas a ambos lados de la calzada, y se colocaba el material que pedía, ya fuera cal o suelo arena, en diferentes sectores de las mismas (ver figura 3 - 47), además de dejar rastros de hormigón en los alrededores del sector afectado al hormigonado que una vez endurecido implicaba mayor esfuerzo para retirarlo. Podemos apreciar esto en las figuras 3 - 48.

Figura 3 - 47 . Acopio de materiales en una de las plazas colindantes al sector de trabajo.

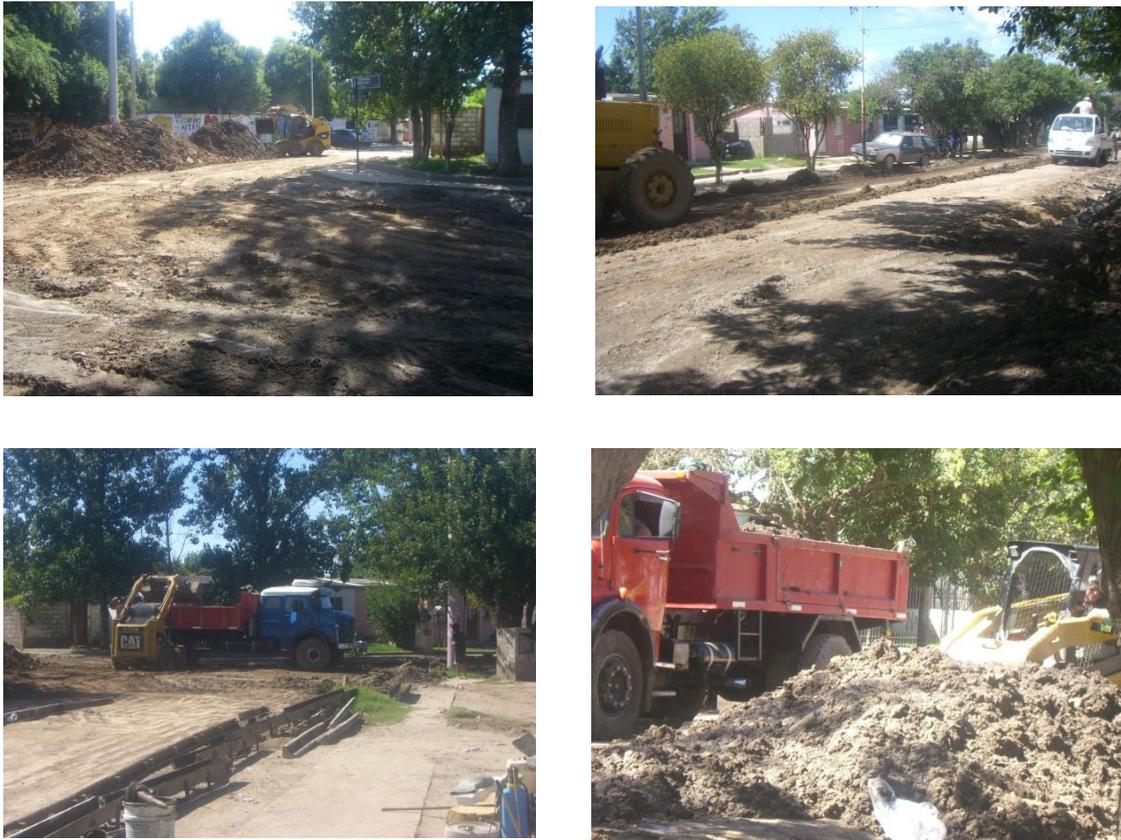
Figura 3 - 50 (a), (b), (c) y (d).- Limpieza de calzada, retiro de materiales de lugar de circulación de tránsito.

Se le solicitó a la empresa contratista que tomara los recaudos necesarios para liberar el paso en ese tramo, a lo que respondió removiendo el material suelto, nivelando mediante pala y motoniveladora. Mientras tanto, se retiraba material acumulado en la esquina con Bejanele y se extraían los moldes de cordones cuneta terminados. Tareas que podemos visualizar en las Figuras 3 - 50 (a),(b), (c) y (d).

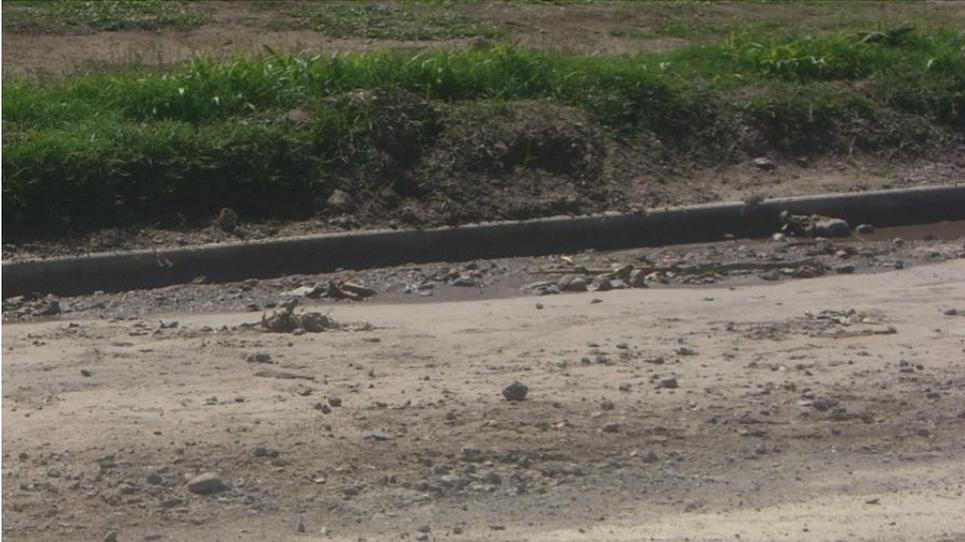
Figura 3 - 53. El agua circula por la cuneta ejecutada recientemente.

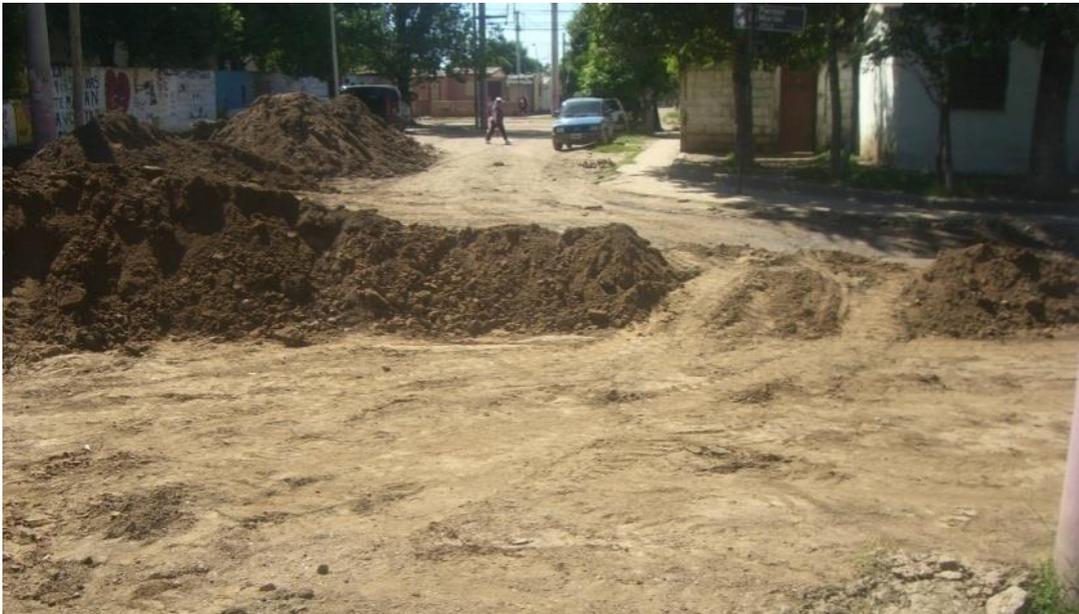
Seguidamente, la contratista dispuso preparar la sub rasante para hormigonar la siguiente bocacalle (Fermín Martín esquina Bejanele), pero solo la mitad planteando que se redirigiría el agua por sobre el hormigón terminado y sobre el segundo sector de la bocacalle en la que se estaba trabajando, proponiendo un avance de obra sobre una sola mano.

En la Figura 3 - 54 se muestra el sector de bocacalle preparado y cómo se delimitó mediante montículos de tierra el ingreso del agua al sector de trabajo.

Figura 3 - 54. Media calzada preparada en bocacalle Fermín Martín, Julio Bejanele.

Esta propuesta fue rechazada por la inspección, ordenando que se complete la bocacalle totalmente para lograr un avance prolijo. Y con respecto al agua, podría determinarse otro curso para la misma, a lo que el representante de la contratista objetó, y planteó la posibilidad de crear, mediante tierra suelta una especie de barrera para el avance del agua y hacer que ésta se acumulara sobre el hormigón terminado, al que aún no se le habían tomado las juntas.

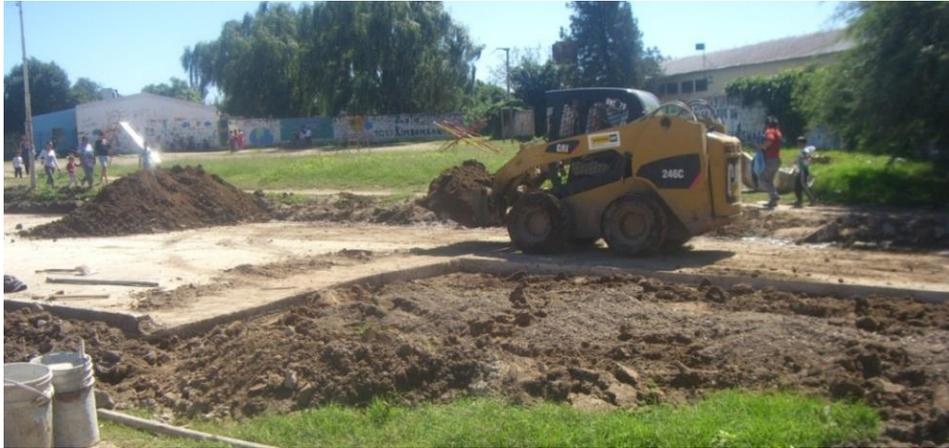
Figura 3 - 55. Ejecución de terraplén de tierra para evitar el ingreso de agua en el sector de preparación de sub rasante.

En la Figura 3 - 55 se puede advertir cómo se bloquea el paso del agua hacia el sector de trabajo, y en la figura 3 - 56 (a) y (b), cómo el agua se acumula en el sector de losa hormigonada anteriormente.

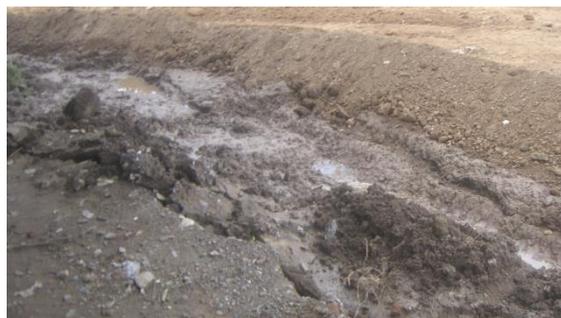
Al momento de ejecutar los cordones cunetas del tramo Martín Fermín entre calles Bejanele y Fage, en la jornada inicial se realizó la excavación del sector donde los mismos serían emplazados. Al día siguiente se encontraron con que se había arrojado gran cantidad de líquidos cloacales sobre el sector excavado como se observa en la figura 3 - 58. Frente a dicha situación se retiró el material y se dejó airear el resto, sin contemplar el pronóstico meteorológico. Frente a dicha excavación, el agua de lluvia que tuvo lugar ese día se filtró a mayores profundidades. Como se pronosticaba que el mal tiempo iba a continuar, la inspección ordenó que se realizara una capa de hormigón pobre de alrededor de 15 cm para poder continuar con los trabajos, pues no iba a lograrse que el material seicara y reemplazarlo implicaría costos aún mayores. Se muestra dicha medida en la figura 3 - 59, se puede ver además que sobre dicha capa se materializan los niveles requeridos. Se ve luego, en la figura 3 - 60, cómo se realizó el hormigonado final sobre las cunetas.

**Figura 3 - 58.
Embebido de suelo de base de cordón cuneta con líquidos residuales.**

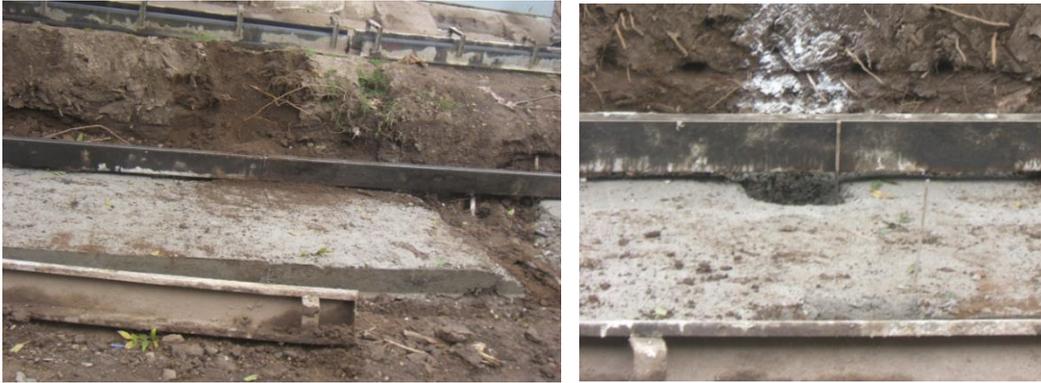
Figura 3 - 59 . Capa de hormigón pobre sobre base de asiento con humedad excesiva, son esto se busca obtener una adecuada capa sub rasante para la losa de hormigón que conformará la cuneta.

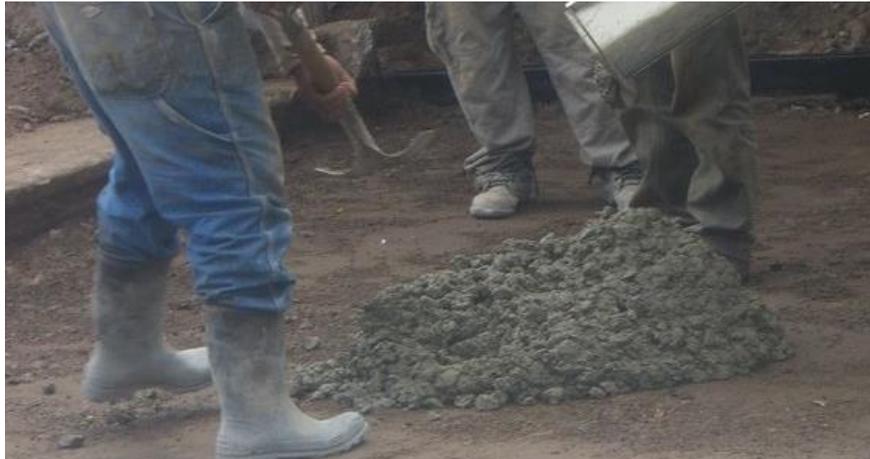
observar en la siguiente imagen (Figura 3 - 64), en el momento de hormigonado solo uno de ellos posee botas, los demás colaboran en la acción con el calzado con el que llegan a la obra, que en algunos casos ni siquiera son borcegos de seguridad, la vestimenta es inadecuada.

Figura 3 - 64 . Falta de Elementos de Protección Personal durante el vertido del hormigón.

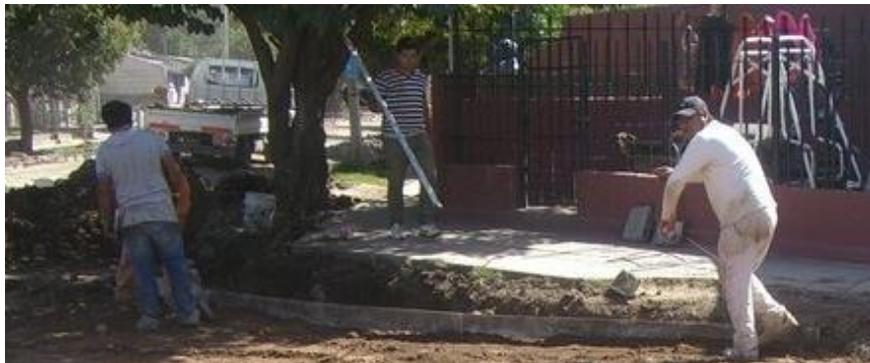
Figura 3 - 65. Falta de Elementos de Protección Personal en la ejecución de los trabajos.

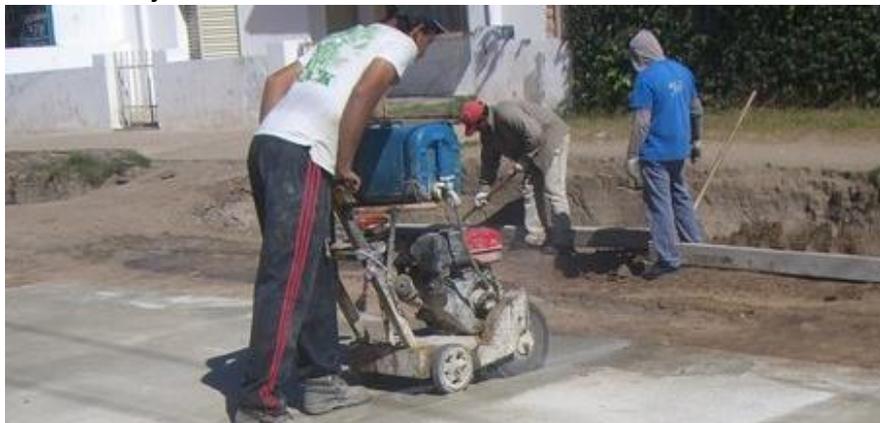
En las figuras 3 - 66 a 68 se puede ver como evaden la obligación del uso de elementos de protección personal en la ejecución de los trabajos y en la manipulación de maquinaria, algunos poseen pantalones de jean o joggins, no usan guantes, ni antiparras y ninguno posee casco.

Figura 3 - 66. Falta de Elementos de Protección Personal durante el aserrado del pavimento para construcción de juntas.

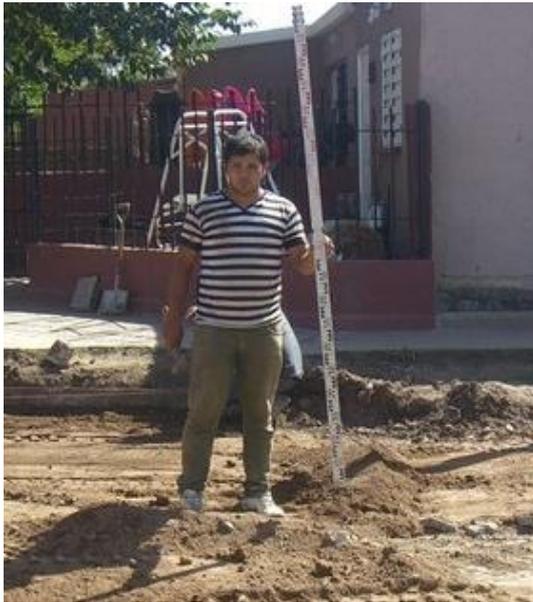
Figura 3 - 67 . Ausencia de elementos de Protección Personal, este trabajador no tiene zapatos adecuados, ni casco.

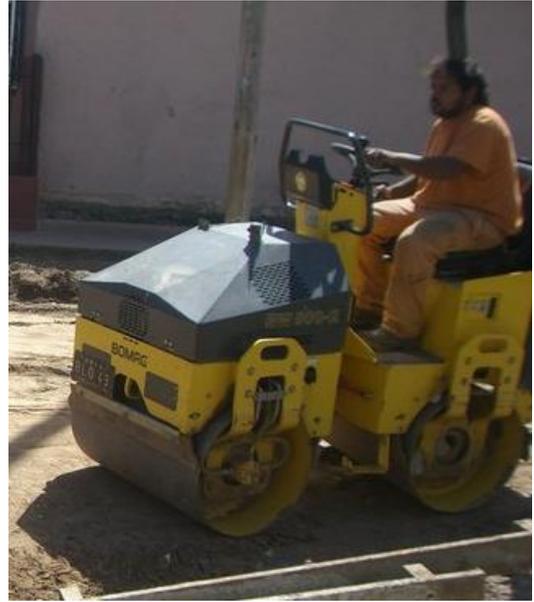
Figura 3 - 68. Ausencia de Elementos de Protección Personal, en la utilización de maquinaria.

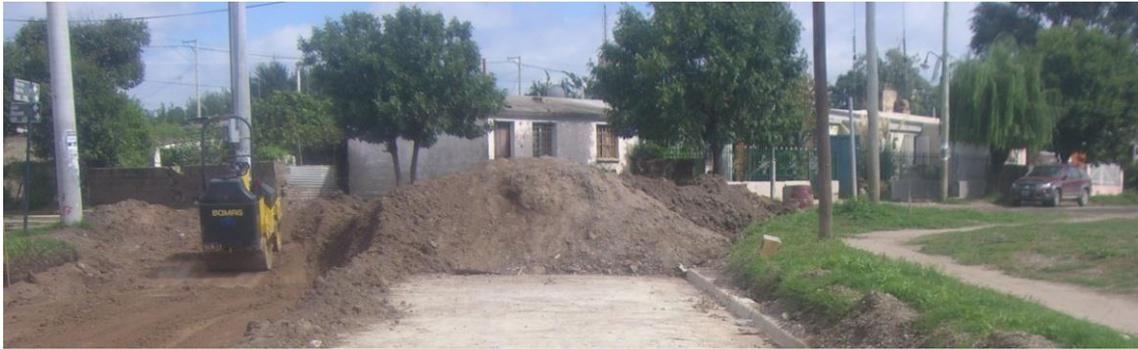
Para re direccionar el tránsito debe colocarse la señalización correspondiente evitando de este modo, el ingreso de vehículos particulares en la zona de ejecución de trabajos. La inspección constató que ésta era muy precaria. En un extremo de la zona de trabajos se habían colocado acopios de material extraído sin señalización lumínica ni indicaciones del sentido que debían adoptar los vehículos (ver figura 3 - 70) y en el otro, solo dos barriles de gran tamaño pintados de rojo con una flecha que indicaba la dirección obligatoria (ver figura 3 - 71 (a) y (b)).

Figura 3 - 70. Acopio de material extraído utilizado para desviar el tránsito, sin ninguna indicación de dirección para los conductores.

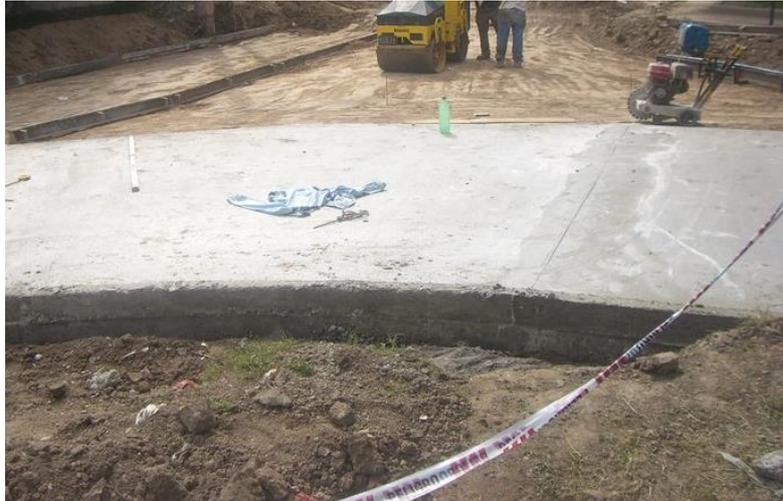
También debe limitarse el sector mediante cintas de seguridad. Como se puede observar en las figuras 3 - 72 y 73, las mismas fueron colocadas solo en algunos sectores. Posteriormente fueron cortadas por los mismos vecinos, pero no fueron re colocadas por el director técnico de la obra, lo que indicaba que no parecía haber noción por parte de la empresa de los riesgos que se corren al manipular maquinaria con la presencia de personas, que por simple curiosidad se acercan y al no ser conscientes del peligro inminente quedan totalmente expuestas.

Figura 3 - 72. Cintas de seguridad en uno de los límites de sector de trabajo.

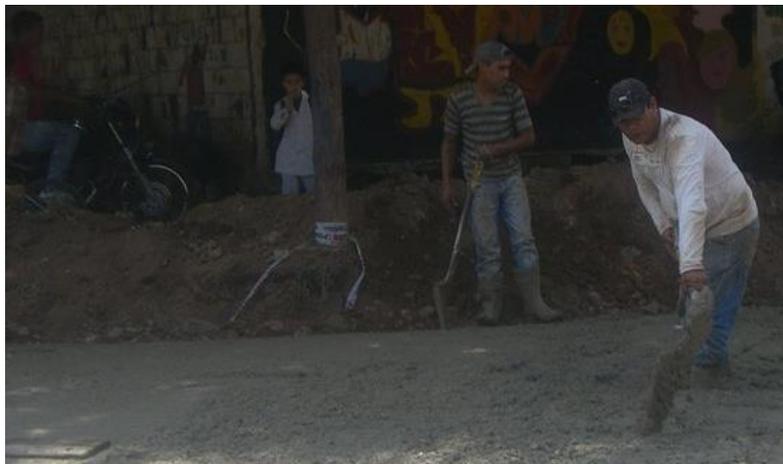
Figura 3 - 73. Cintas de seguridad rotas.

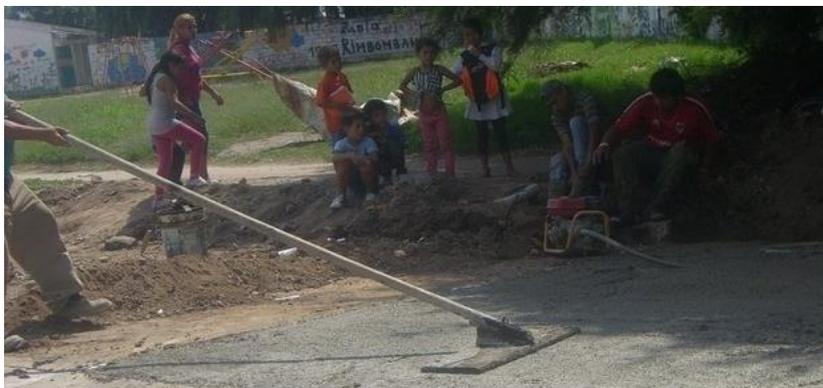
En las figuras 3 - 74 y 75, se observa cómo las personas, en especial niños, se acercan demasiado a los equipos implicando un alto riesgo para su seguridad y una importante distracción para los operarios que deben estar atentos a los mismos.

Figura 3 - 74. Niños demasiado cerca del sector que está siendo hormigonado.

Luego de solicitar una correcta señalización en forma verbal y no conseguir respuesta inmediata por parte de la contratista, que argumentaba la falta de carteles debido a la inseguridad de la zona y el riesgo inminente a que fueran robados, se procedió al pedido formal de aquella mediante "orden de servicio". Obligando de esta forma, que la contratista tomara las medidas necesarias para cumplir con los requisitos de la normativa señalados en falta.

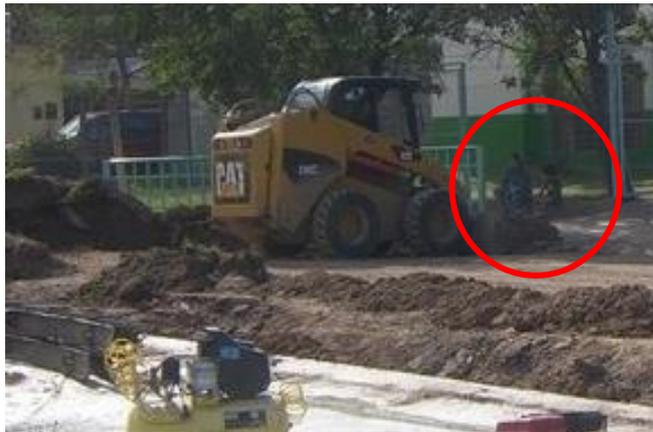
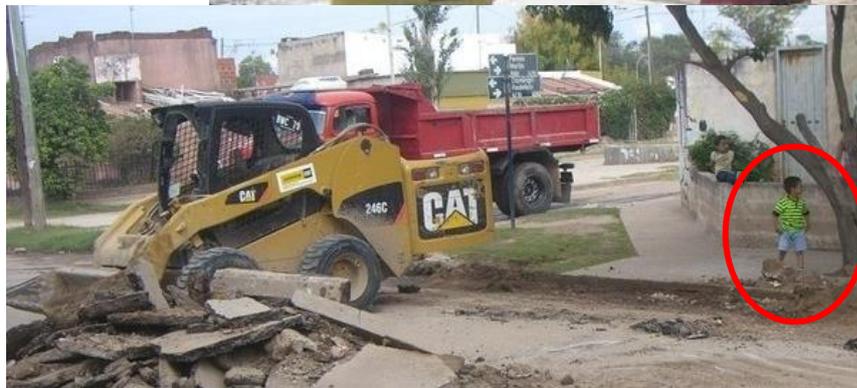
Figura 3 - 75. . Niños cerca del lugar donde se está extrayendo material mediante pala cargadora.

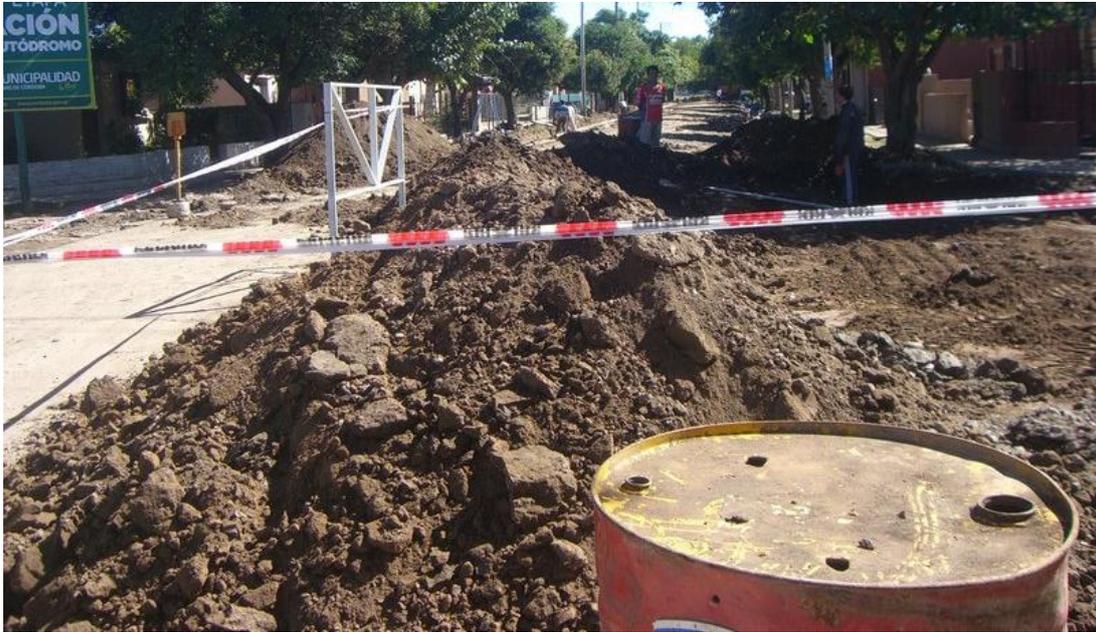
Acto seguido, la contratista implementó los elementos necesarios para una correcta señalización de la zona de trabajo, se puede ver en la Figura 3 - 79 las cintas de seguridad, las balizas y vallas. No sucedió lo mismo con el cartel de obra, la inspección se mostró flexible ante tal situación.

Figura 3 - 79. Señalización colocada como respuesta a la solicitud de la inspección.

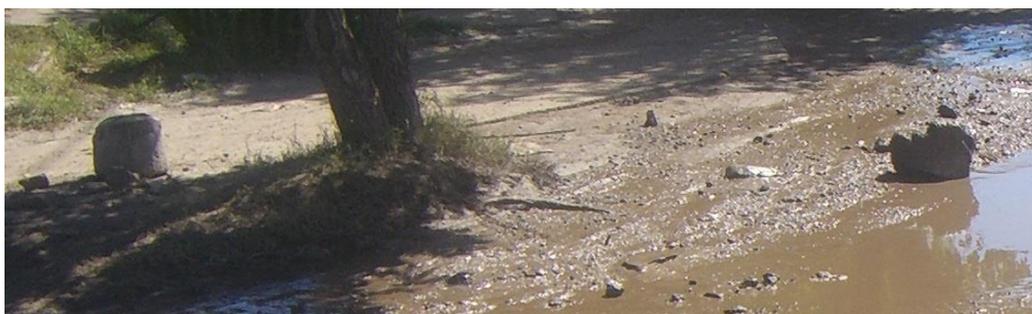
Días más tarde ocurrió lo que el responsable técnico había pronosticado. Las balizas habían desaparecido, no fue solo el hecho de que las habían robado, sino que fueron destruidas las bases de hormigón que tienen las mismas para facilitar su traslado (ver Figura 3 - 80).

Figura 3 - 80. Bases de balizas halladas en el lugar de trabajo.

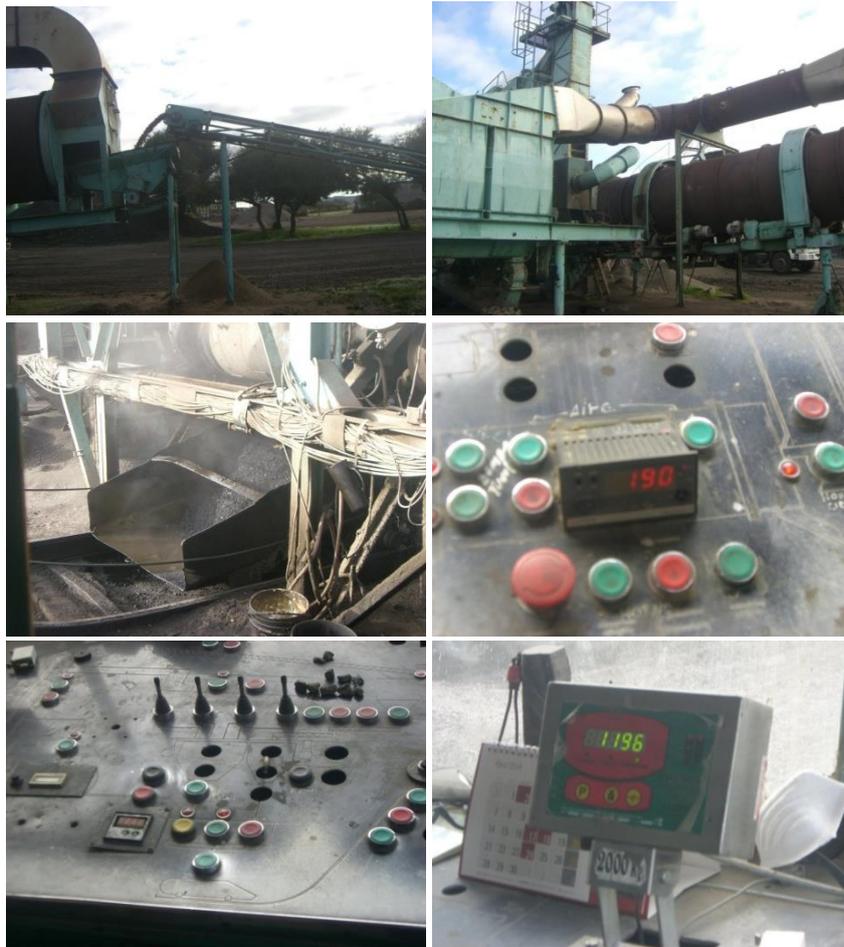
En la Figura 4 - 2, imágenes de la planta de asfalto, podemos observar la depreciación sufrida por la planta. La inspección debe controlar este aspecto.

En este caso se observó mucha flexibilidad al respecto, pues las condiciones no fueron las óptimas, puede verse en las imágenes, la falta de mantenimiento y el estado del tablero de control. Debido a esto, el maquinista cuenta los pastones ingresados a la báscula de carga mediante piedritas.

Figura 4 - 2 . Condiciones de la Planta de asfalto de Pablo Federico. Conforme se preparan los pastones, se ingresan en una báscula, se controla en este momento la temperatura y el pesaje del material ingresado al camión.

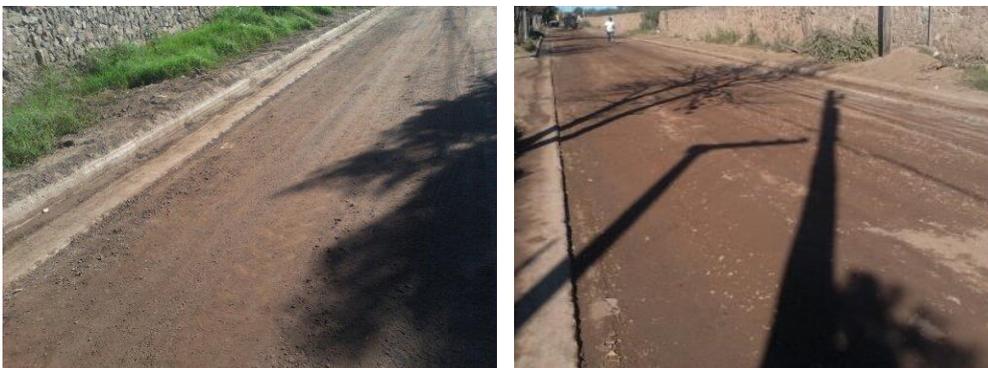
Realizados los controles sobre la base, referidos a compactación, humedad y conformación, se prosigue con el riego de imprimación, previo barrido y soplado de la superficie, para extraer de ella todo polvo o material suelto. En la Figura 4 - 8 se puede ver el "diente" que ejecutado respecto a la cuneta para la colocación de la carpeta asfáltica. Se controló que el mismo no supere los 5cm de espesor.

Figura 4 - 8 - La inspección debe controlar el espesor del "diente" que se deja entre cunetas y base para la ejecución de la carpeta, además de la humedad

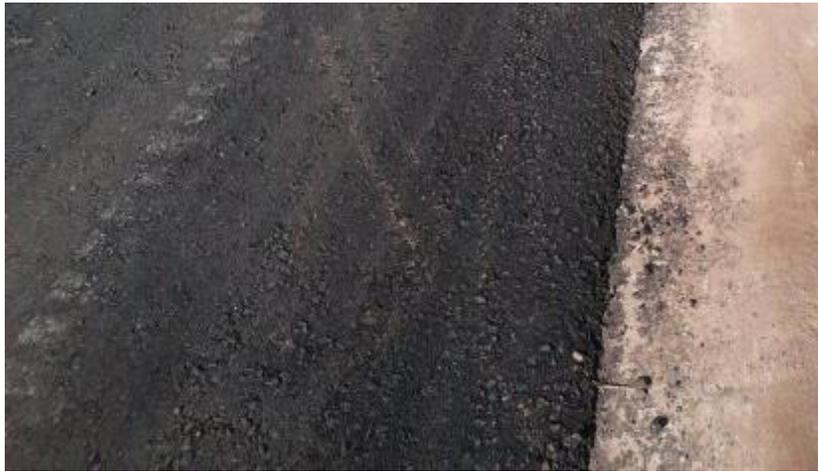
Es importante también percatarse de los espesores logrados y de que en el encuentro carpeta - cuneta no quede al descubierto la primera, pudiendo así, sufrir daños posteriores debido al ingreso de agua por la misma. Tal situación se muestra en la figura 4 - 18. Se busca un correcto sellado de los bordes como se observa en la figura 4 - 19.

Figura 4 - 19 . Correcto sellado de borde de carpeta.

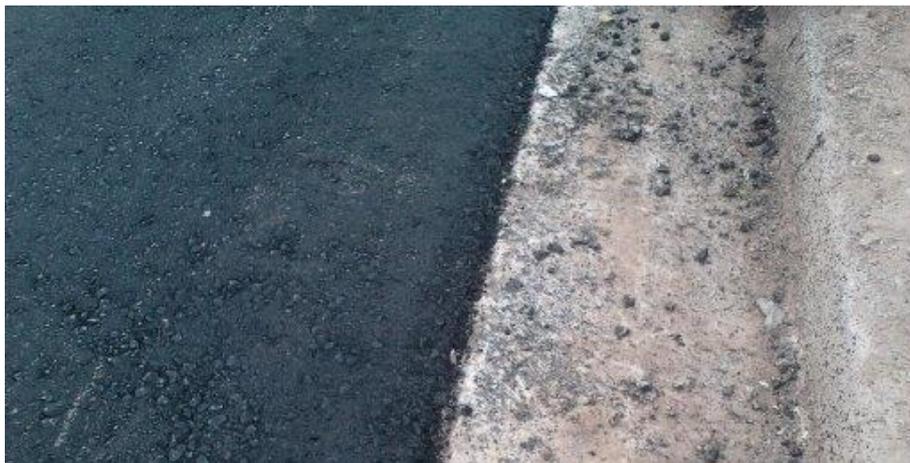
Figura 4 - 23 . . Las cunetas deben limpiarse correctamente. No debe quedar rastro de material sin utilizar alrededor del sector de trabajo.

Queda a juicio de la Inspección la remoción de las áreas rechazadas, o dejarlas en observación para la evaluación de su comportamiento futuro.

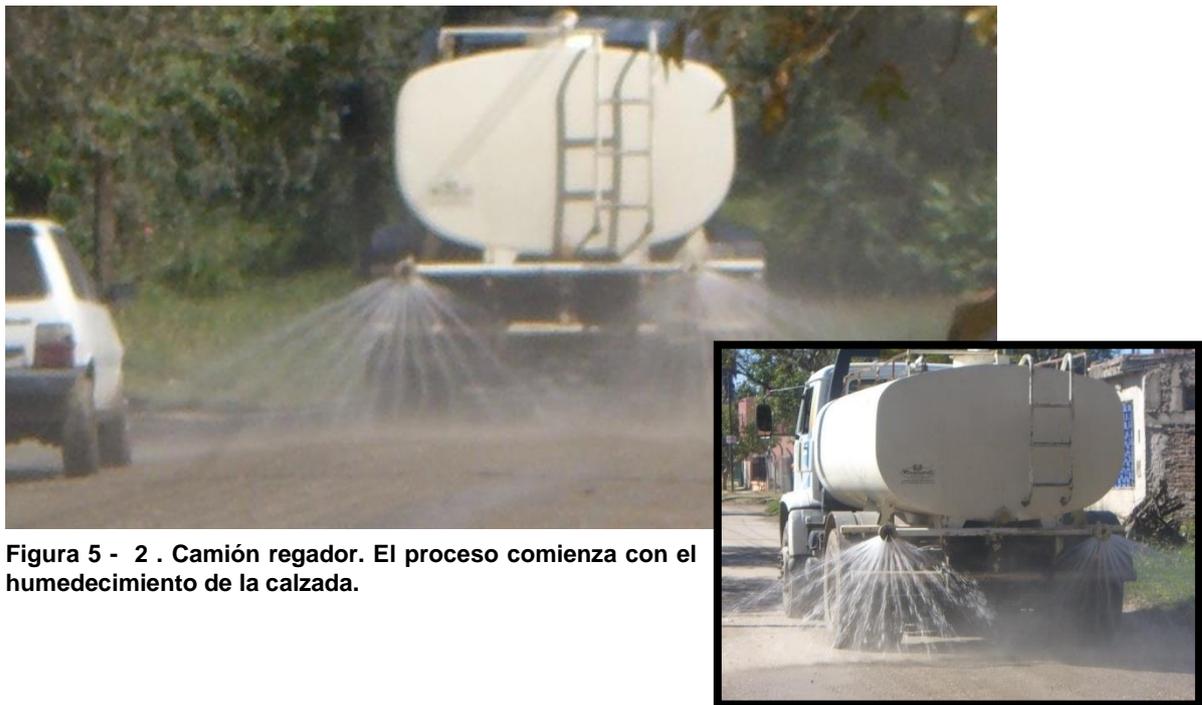
Figura 5 - 2 . Camión regador. El proceso comienza con el humedecimiento de la calzada.

La inspección debe controlar el correcto funcionamiento de los difusores de agua y que el material sea homogéneamente humedecido; para que facilite el escarificado y la posterior compactación.

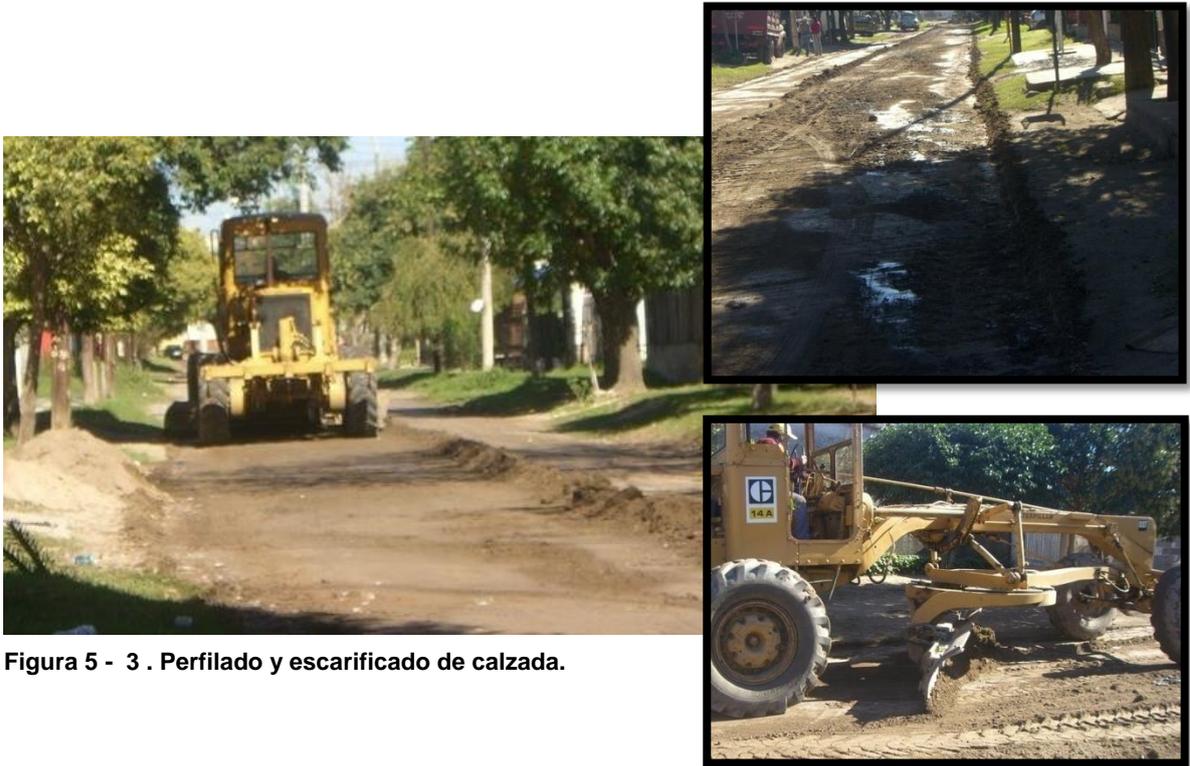
El procedimiento continuó con un perfilado de los bordes, arrastrando el material hacia el eje de la calle y la redistribución del mismo. Al mismo tiempo se realizó la escarificación de la superficie, eliminando todo bache que haya sido generado en la misma. Se demuestra dicho procedimiento en la Figura 5 - 3.

Figura 5 - 3 . Perfilado y escarificado de calzada.

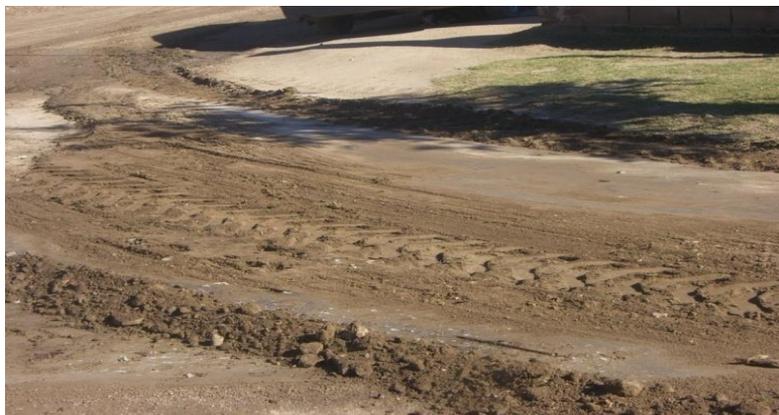
La inspección controló que las pendientes sean adecuadas, de modo que permitieran el correcto escurrimiento del agua; que la demarcación de la cuneta en las esquinas se realizara con cierta profundidad ya que es donde generalmente se acumula mayor cantidad de líquido (ver Figura 5 - 4). Además de verificó que la superficie se encuentre en perfectas condiciones, es decir, sin baches.

Figura 5 - 4 . Demarcación de cuneta en esquinas.

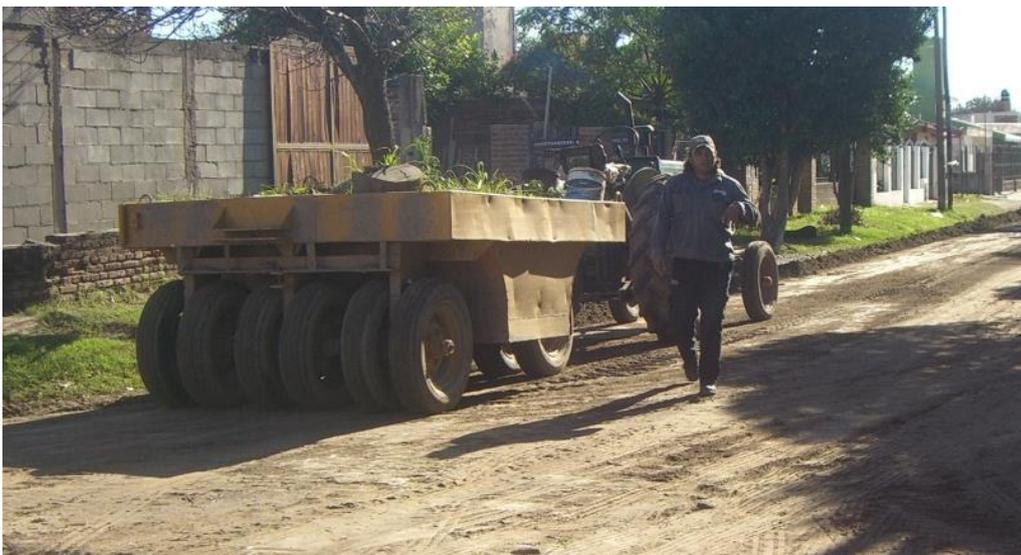
Una vez que la motoniveladora logró modificar niveles de calzada y homogeneizar el material de la misma, se realizaron cierto número de pasadas con rodillo neumático hasta alcanzar la compactación estipulada en pliegos (95% del ensayo tipo I de la Norma de Ensayo de VN E5 93 " Compactación de Suelos " (Dir. Obras Viales, Pliego de Especificaciones Técnicas, 2013)), como se puede observar en la Figura 5 - 6.

Figura 5 - 6 . Rodillo neumático para otorgar densidad especificada en pliegos.

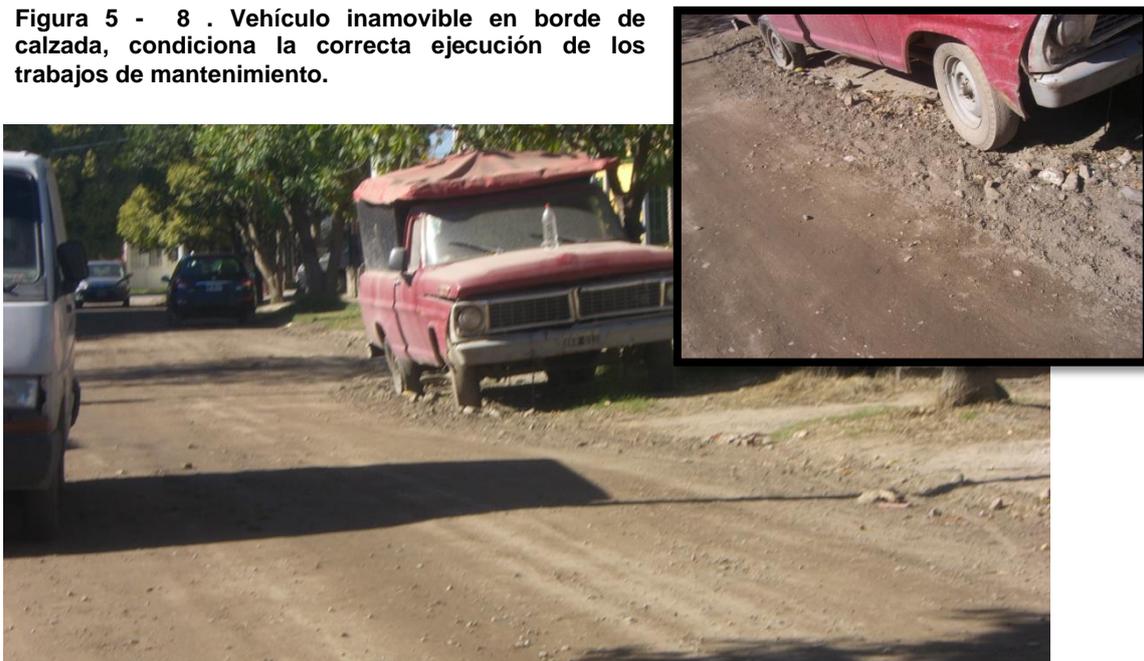
Uno de los principales inconvenientes que se presentan en este tipo de obras es que al tratarse, en general, de barrios de escaso desarrollo y recursos, existen vehículos estacionados en condiciones de abandono o sin funcionamiento. Lo que se debe realizarse es solicitar al dueño del automotor que lo remueva. En caso de no ser posible trasladar el mismo, se debe ejecutar el mantenimiento dentro de las posibilidades existentes. Como se puede ver en la Figura 5 - 8.

Figura 5 - 8 . Vehículo inamovible en borde de calzada, condiciona la correcta ejecución de los trabajos de mantenimiento.
