Patologías estructurales asociadas al ascenso de la napa freática en el sureste de la provincia de Córdoba

Este trabajo tiene como objetivo el estudio de la influencia del ascenso de la napa freática en las patologías estructurales observadas en edificios con fundaciones superficiales apoyadas en limos loésicos. Para ello se describen dos casos testigos, en donde se vieron afectados edificios de valor patrimonial, analizando las alternativas de solución.

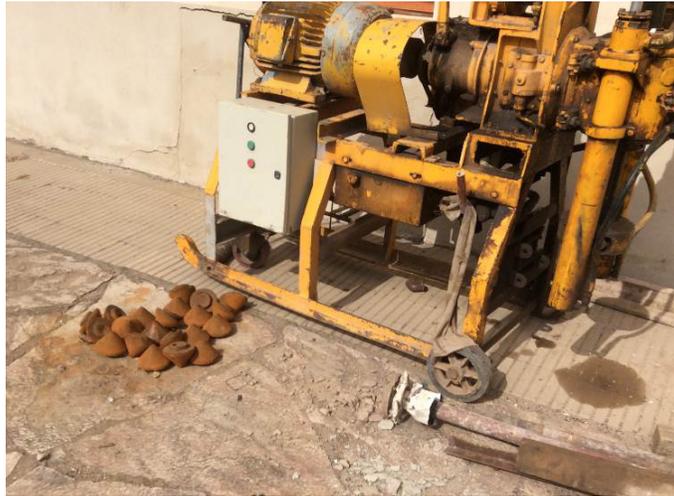
Figura 10. Equipo para la hinca de los micropilotes

En el caso del recalce de las bases aisladas, los micropilotes reciben la carga a partir de la fricción producida entre el hormigón de la base y el material que rellena el espacio entre la pared de hormigón perforada y el fuste de acero del micropilote (ver Fig. 9). En este tramo de unos 20 cm, el micropilote lleva soldado un helicoides de hierro de 6 mm, con un paso de 5 cm. El relleno del anular de esa perforación se realiza con una lechada cementicia (inyección primaria). La cantidad de micropilotes realizados se indica en la Fig. 7. La perforación de las bases se realizó mediante el uso de corona de diamantes de manera de minimizar las vibraciones a inducir sobre la estructura y no generar esfuerzos no deseados sobre el suelo que converjan en asentamientos adicionales. En las Fig. 10 y 11 se muestra el equipo con el cual se ejecutaron los micropilotes.

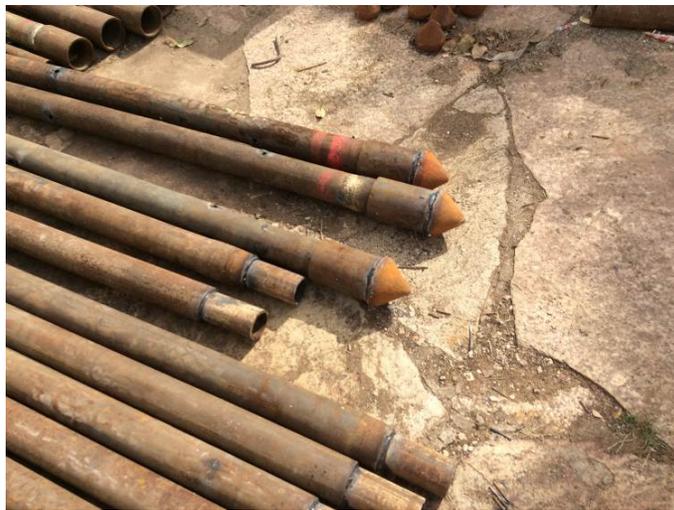
Figura 11. Micropilotes formados por caños sin costura
