Manifestaciones patológicas en la Construcción

EVALUACIÓN Y REHABILITACIÓN DE UN EDIFICIO EN ALTURA CON FALENCIAS EN SU PROYECTO ESTRUCTURAL

Gerbaudo, Guillermo (1); Payer, Alfredo (2)

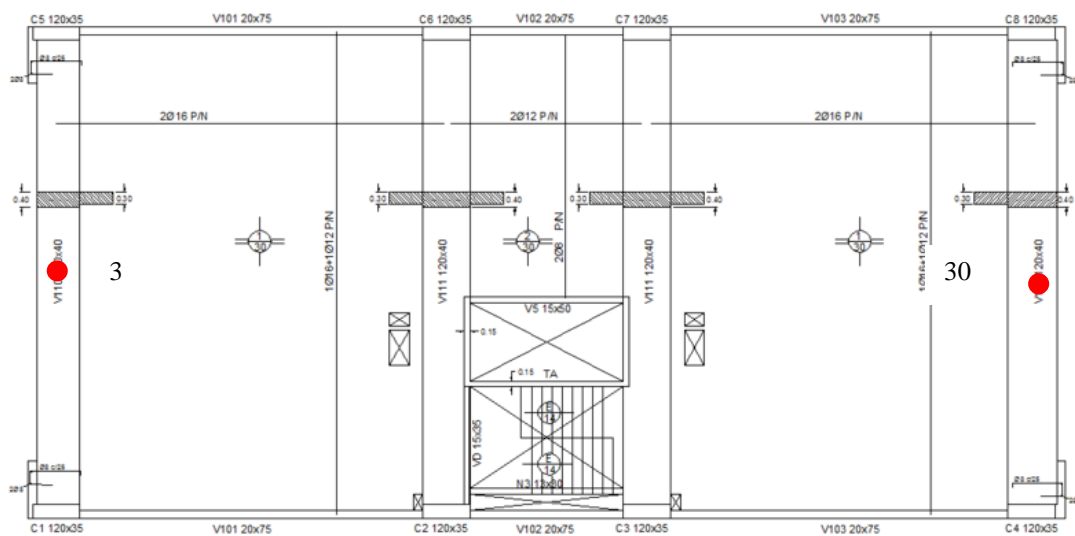
Fig. 1 – Planta de estructura de piso típico

En el presente Artículo se evalúa la seguridad estructural de un edificio en altura con falencias en su proyecto estructural. El edificio consta fundamentalmente de dos niveles de subsuelos destinados a cocheras, planta baja y doce pisos destinados a oficinas. La estructura resistente está constituida principalmente por pórticos de hormigón armado; también presenta algunos tabiques en la circulación vertical. Muestra una simetría casi perfecta en planta y es regular en elevación. Para lograr una planta libre, los pórticos en la dirección transversal del edificio sólo tienen dos columnas (medianeras) vinculados por una viga muy esbelta.

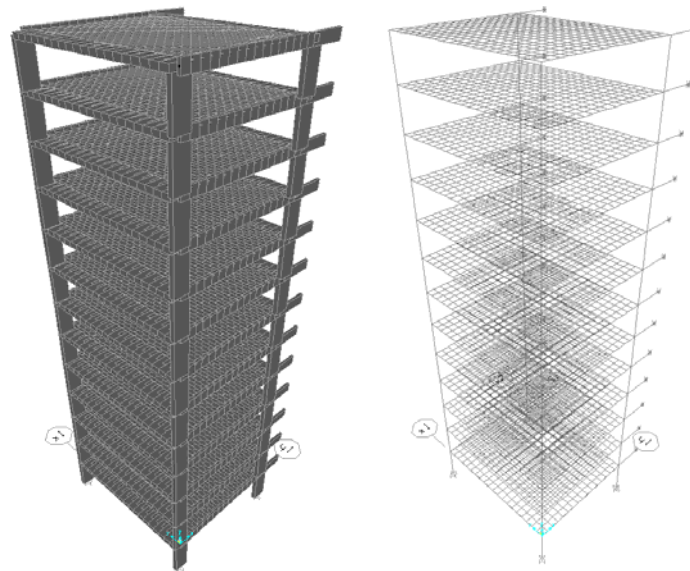
Fig. 9 – Vista 3D del modelo numérico local de las losas típicas

En los modelos locales se modelan los nervios mediante barras en ambas direcciones de secciones tipo T. La Figura 9 muestra el modelo local de las losas típicas y la Figura 10 muestra el modelo local de la losa del subsuelo.

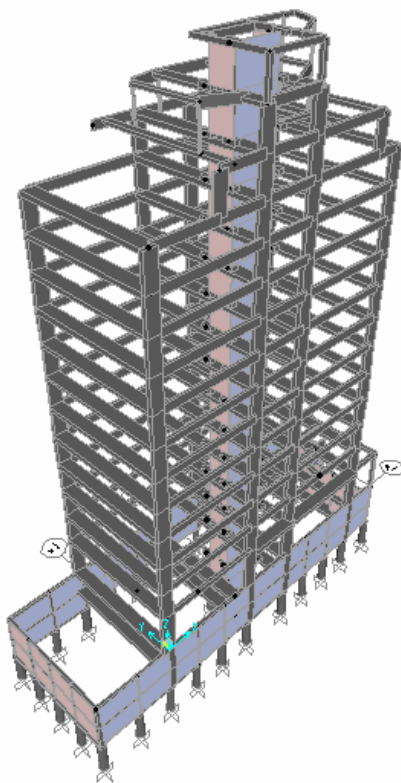
Fig. 11 – Vista 3D del modelo numérico.

El modelo permite realizar un análisis dinámico de la estructura mediante el método de análisis modal espectral, en el cual la excitación sísmica se caracteriza mediante un espectro de respuesta de aceleraciones máximas definido en función de la zona sísmica y de las características del suelo donde se apoya la estructura. En la Figura 11 se presenta una vista 3D del modelo numérico.

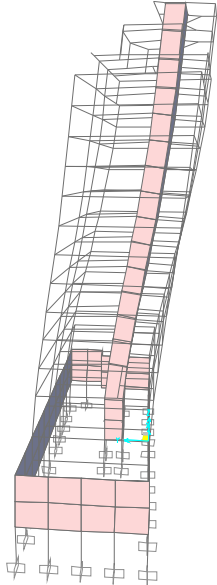
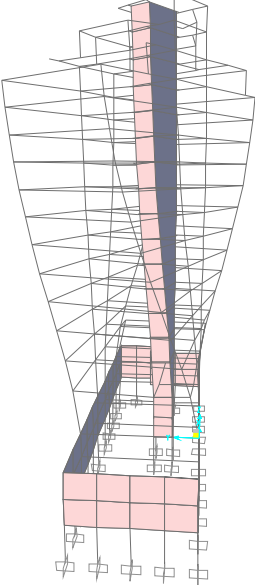
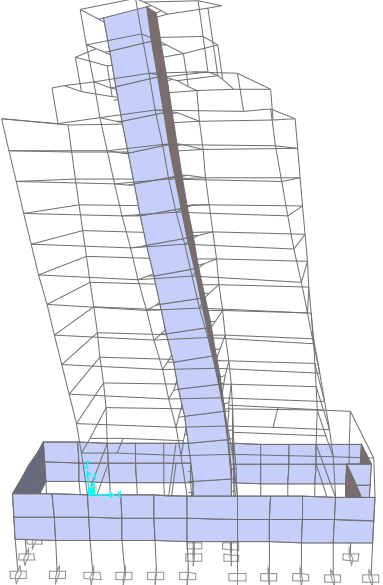
Tabla 2 – Períodos y formas modales fundamentales de la estructura.

Modo 1 Flexional en la Dirección Transversal	Modo 2 Torsional	Modo 3 Flexional en la Dirección Longitudinal

<p>$T_1 = 2.93 \text{ Hz}$</p>	<p>$T_2 = 2.81 \text{ Hz}$</p>	<p>$T_3 = 2.18 \text{ Hz}$</p>
