Estudio del comportamiento de edificios de hasta cuatro niveles en el sismo de Chile de 2010

C.Julian², G.Gerbaudo^{1,2}, C.Gerbaudo²

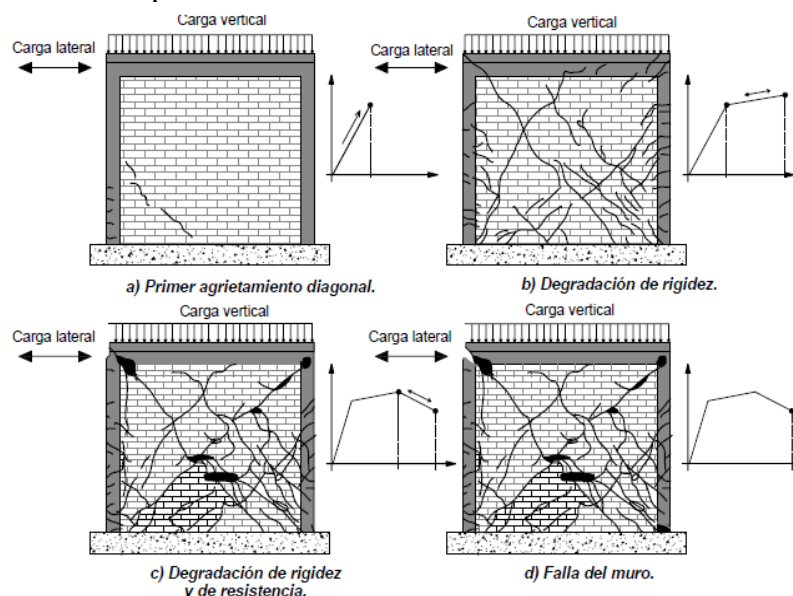
La *Figura 1* identifica zonas bien definidas asociadas a la envolvente del comportamiento histerético de muros de mampostería confinada:

Figura 1. Evolución del daño estructural en muros de mampostería confinada.
