Comportamiento de las estructuras de madera construidas en la Estancia Jesuítica de Santa Catalina en el siglo XVII

J. L. Gómez¹, M. del C. Fernández Saiz¹, L. Papalardo¹.

RESUMEN

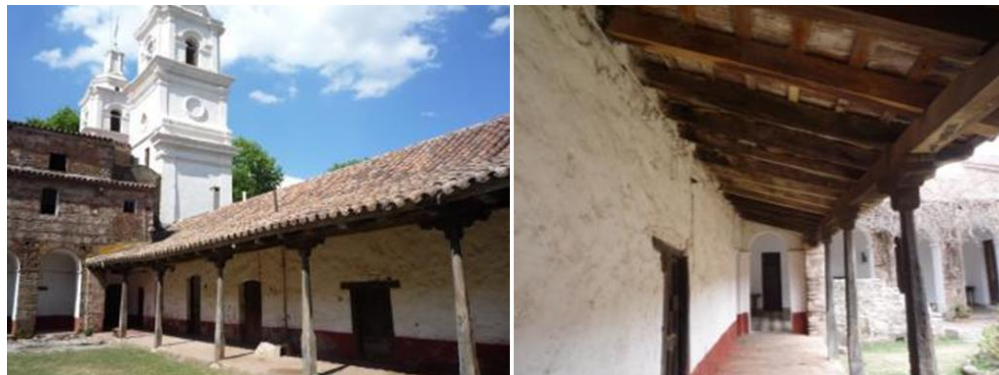
Figura 2. Vistas galería Patio de los esclavos

La investigación tuvo por objeto reconocer el sistema estructural utilizado en la conformación de la cubierta de la galería del patio de los esclavos (también denominado patio de servicio), como se indica en la Figuras 1 y 2.

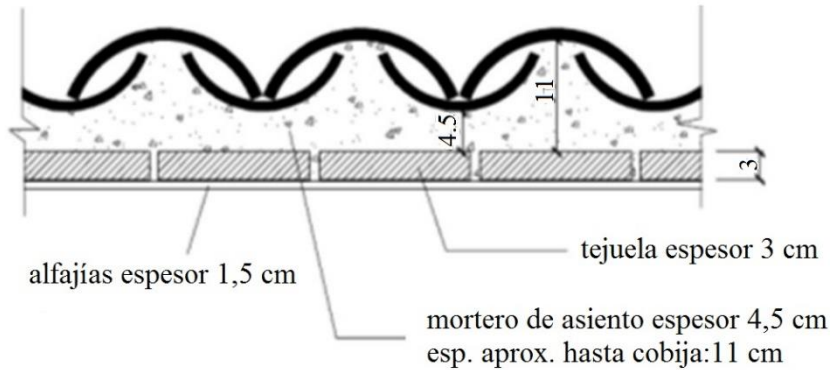
Figura 3. Detalle de cubierta

Se identificaron los materiales que conforman la cubierta y sus correspondientes espesores: teja muslera (100 kg/m²), mortero de cemento (63 kg/m²), tejuela de 3cm espesor (42 kg/m²), alfajías de 8,5 x 1,5 cm (35.10 kg/m²), ver Figura 3.

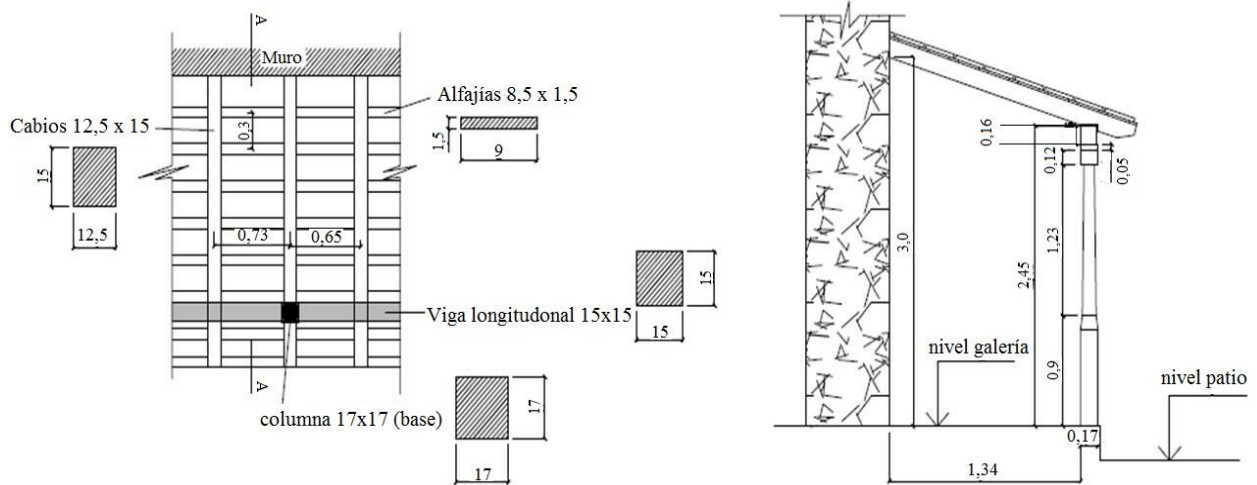
Figura 4. Planta esquemática del sector. Corte A-A

Se realizó el análisis de cargas permanentes $g = 209.80 \text{ kg/m}^2$, y variables, $p = 23 \text{ kg/m}^2$. Se determinó la carga sobre cabios: de cubierta por área de influencia (ver esquema estructural de Figura 4) más peso propio de los cabios de $12.5 \times 15 \text{ cm}$. Para el cálculo de solicitaciones se mayoraron las cargas con la combinación (1) según Norma brasilera BR 7190.

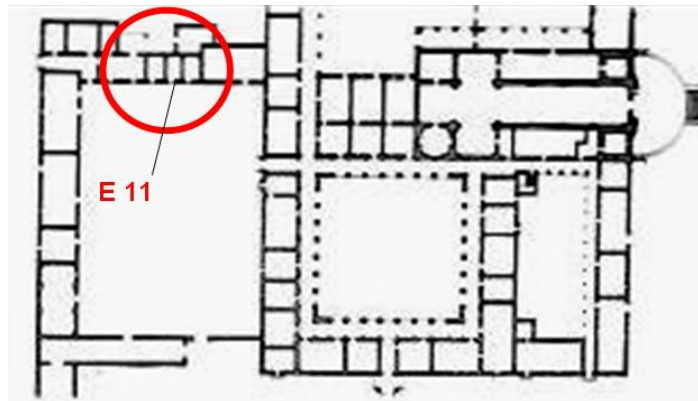
Figura 6. Habitaciones del Patio de las higueras

La estructura que se verificó corresponde a la habitación E11 ubicada en el Patio de las Higueras, como se indica en la Figura 6, y en la cual se observaron manifestaciones patológicas. Primero se procedió a relevar in situ la sala en cuestión, tanto en sus dimensiones en planta, como también la organización estructural del plano superior. Para el relevamiento en alzado se utilizaron además los datos suministrados por el equipo de topógrafos, ver Figura 7.

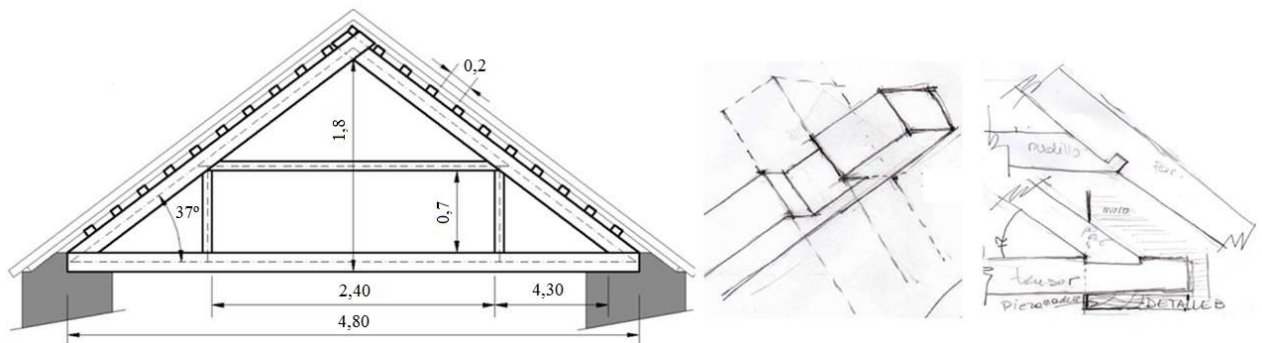
Figura 8. Corte cabriada. Detalle de unión entre pares y entre par y nudillo

Esta estructura, característica de la época, está constituida por una cabriada central de madera azuelada con pares y nudillos, que se apoya sobre muros de un ancho aproximado de 0,90 mts. Se completa el mecanismo con cabios transversales colocados cada 20 cm, apoyados sobre la cabriada de madera y en los muros extremos. Éstos reciben el paquete constructivo compuesto por las bovedillas, el mortero de asiento y las tejas. Las uniones de las diferentes barras se materializan por encastre, sin presencia de clavos u otro conector, como se aprecia en la Figura 8.

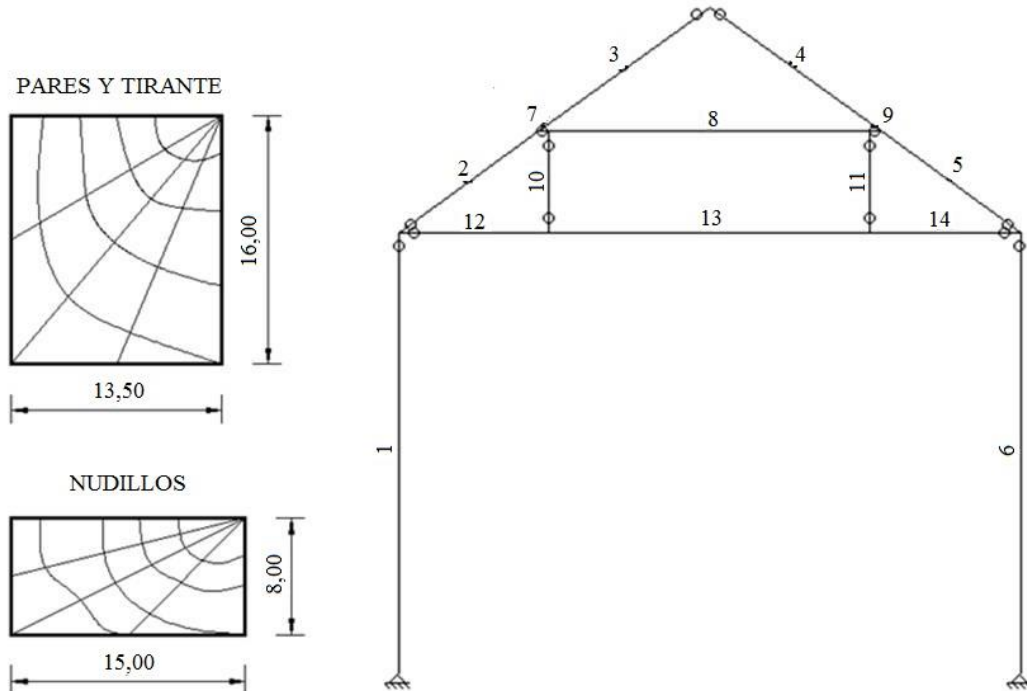
Figura 11. Secciones de barras. Geometría de la cabriada

Una vez estudiada la conformación y geometría de la cubierta, se realiza el análisis de cargas sobre la misma. Las cargas sobre la cabriada resultan: cargas permanentes $g = 382.48 \text{ kg/m}$ y cargas variables $p = 40.48 \text{ kg/m}$. Para el cálculo de las sollicitaciones y de la deformabilidad de la estructura, con los datos ya obtenidos se utilizó el software Strap, ver Tabla 1 y Figura 11.

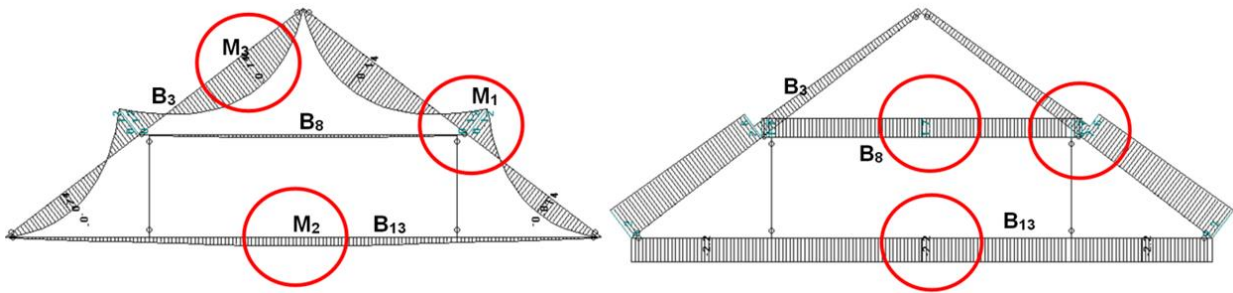
Figura 12. Diagramas de momentos flectores y de esfuerzos normales

3.4 Resultados obtenidos con software Strap (Figuras 12 y 13, y Tabla 2)

Las deformaciones detectadas en la obra superan en algunos casos las consideradas admisibles; eso se puede atribuir a una disminución de la sección neta de las barras por la formación de galerías producidas por insectos, detectadas en el estudio microscópico. La verificación de todos los elementos estructurales analizados en el presente trabajo se ha realizado considerando las secciones netas relevadas sin disminución por defectos en la madera, producidos a través de su vida útil. En la cabriada analizada se puede observar que las tensiones de compresión en nudillo, considerando la estabilidad al pandeo son superiores a las resistencias de cálculo. Se sugiere
