EVALUACIÓN DE UN PUENTE SOMETIDO A LA ACCIÓN DEL FUEGO

RESUMEN

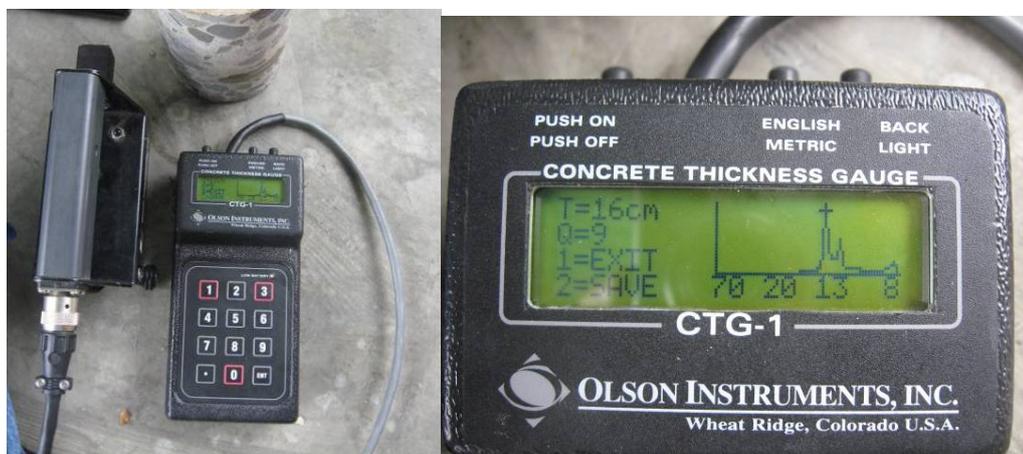
En la Figura 8 se muestra el equipo empleado en la medición de las velocidades de propagación de ondas de compresión en el hormigón.

Figura 8. Equipo empleado para medición de la velocidad de propagación de ondas

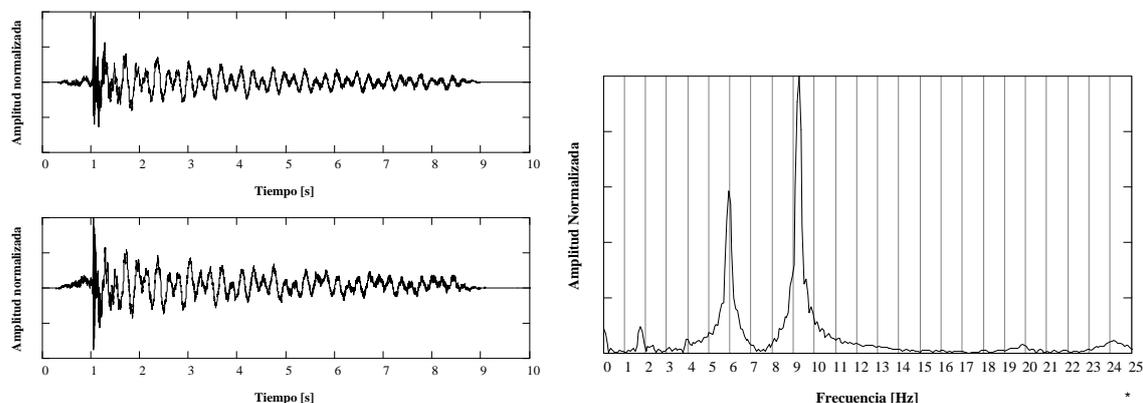
En la Figuras 9 se presentan algunos de los registros de vibración obtenidos en la estructura y su espectro de Fourier correspondiente.

Figura 9. Acelerogramas registrados en tramo de puente y densidad espectral correspondiente

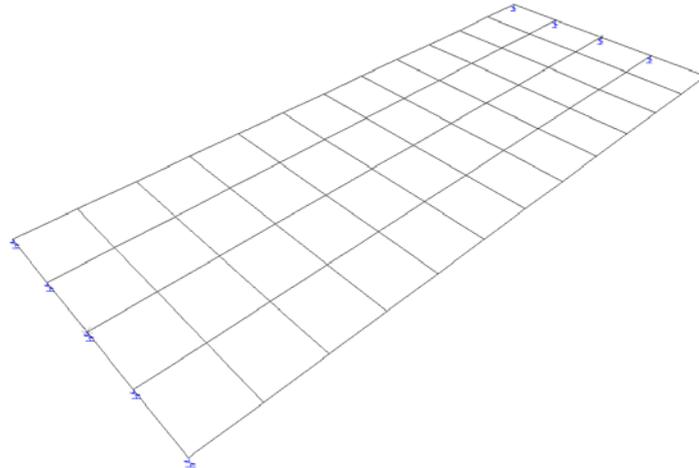
Con los datos de proyecto y resultantes del relevamiento geométrico realizado, se prepararon modelos numéricos de los puentes ensayados, consistentes en elementos de barra que representan a las vigas y losas del sistema estructural (Figura10).

Figura 10. Modelos de Elementos Finitos

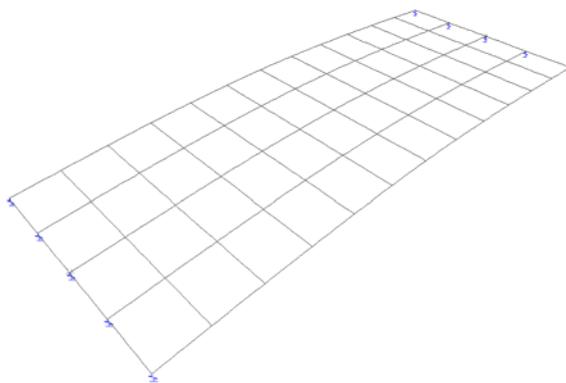
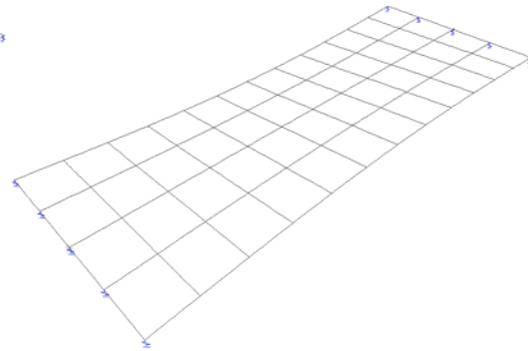
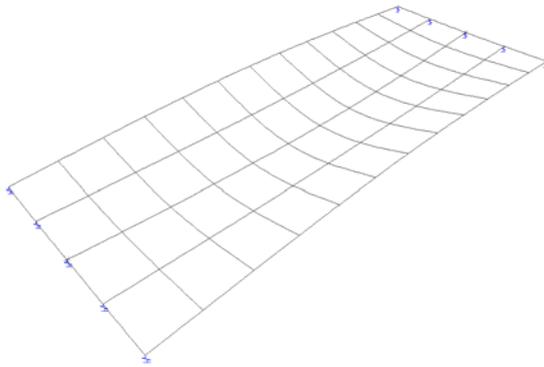
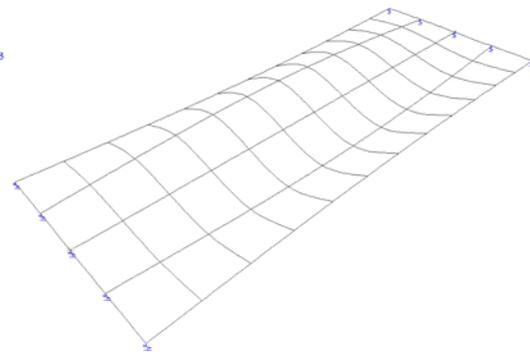
Figura 6. Modos de vibración del tablero

En la Figura 11 se muestran las formas modales de vibración de los puentes ensayados. En la Tabla 6 se muestra una comparación entre las frecuencias medidas y calculadas con los modelos, observándose que existe una buena correlación entre las frecuencias medidas y calculadas.
