ANÁLISIS DE UN EDIFICIO RESIDENCIAL EN ALTURA DAÑADOS POR ASENTAMIENTOS DIFERENCIALES

El presente artículo tiene por objetivo presentar el reconocimiento de la estructura y identificar las principales patologías que presenta la estructura del módulo T6 del Barrio SEP de la Ciudad de Córdoba. El edificio consta fundamentalmente de planta baja y tres pisos destinados a viviendas.

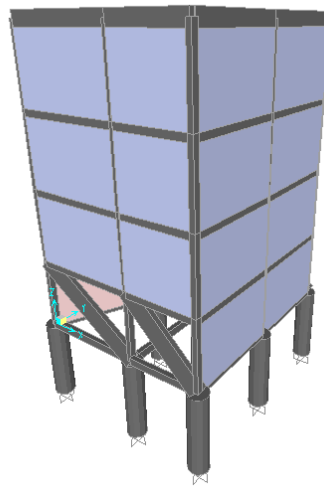
Figura 6. Vista 3D del modelo numérico del edificio

Con la información obtenida de los antecedentes y del reconocimiento de obra se realizó un modelo numérico espacial completo de toda la estructura, incluyendo sus fundaciones, con el objeto de determinar las solicitaciones y deformaciones ante diferentes situaciones (Figura 6). El modelo se realizó mediante un software de uso común para el análisis estructural [3]. En primer lugar se simuló la situación actual de la estructura para validar las hipótesis de las causas de los daños y para tener un punto de partida con la estructura deformada para los análisis posteriores. Luego se incorporaron sobre la estructura deformada los puntales provisionales dispuestos para estabilizar el edificio temporalmente. Posteriormente, se eliminaron algunos de los elementos más dañados para obtener la carga en los puntales de estabilización.

El modelo de la estructura está constituido por elementos tipo barra que representan las vigas y columnas de hormigón, mientras que las losas fueron modeladas como diafragmas rígidos en su plano y la mampostería mediante elementos tipo cáscara y bielas, según el nivel de daño que presentan. La fundación se modela con el concepto de longitud de empotramiento equivalente.

Las barras se consideran de material elástico lineal. El valor del módulo elástico del hormigón se asume igual a $E_h = 275000 \text{ Kg/cm}^2$ y el de la mampostería con poco daño $E_{m1} = 500000 \text{ Kg/cm}^2$ y $E_{m2} = 250000 \text{ Kg/cm}^2$ para la mampostería más dañada.
