## PRÁCTICA PROFESIONAL SUPERVISADA

### **“ FUNDACIONES – IPEM N° 92 ”**

## **CONSTRUCCIÓN DEL COLEGIO IPEM N° 92: LICITACIÓN, TRABAJOS PREVIOS AL INICIO DE LA OBRA E INSPECCIÓN DE LA FUNDACIÓN.**

## **5. FUNDACIONES - IPEM N° 92**

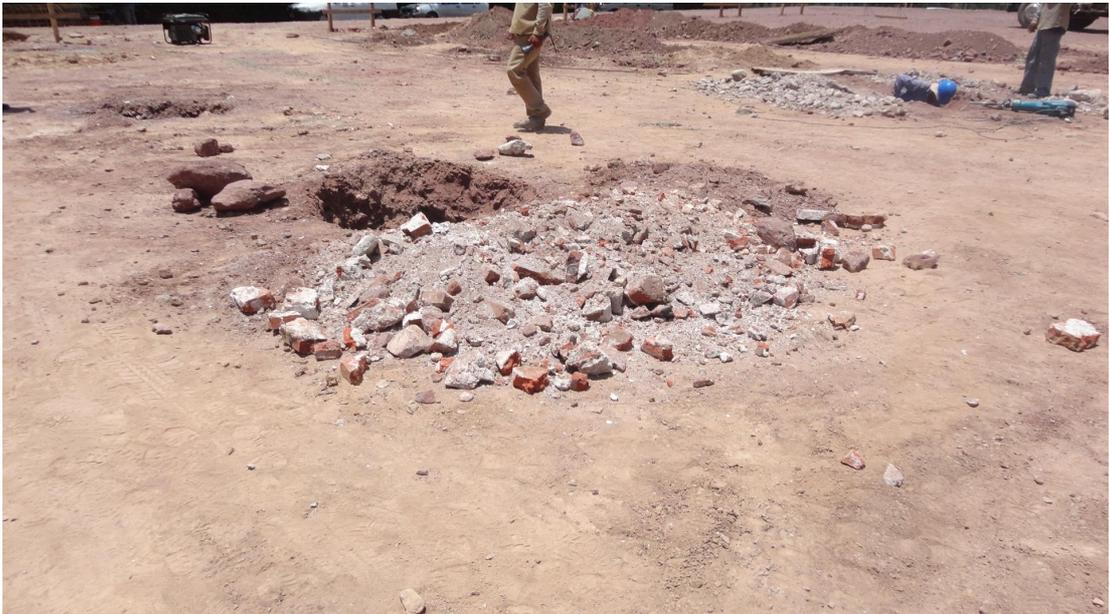
**Figura 5.10:** Escombros retirados de los pozos.

En algunas excavaciones se encontraron restos de hormigón y muros pertenecientes a cimientos y sótanos de la ex fábrica Tersuave, estos se demolieron por medio de martillo neumático y se retiraron para continuar con la excavación mecánica.

En las 5.9 y 5.10 se muestra la demolición de los muros y cimientos enterrados.

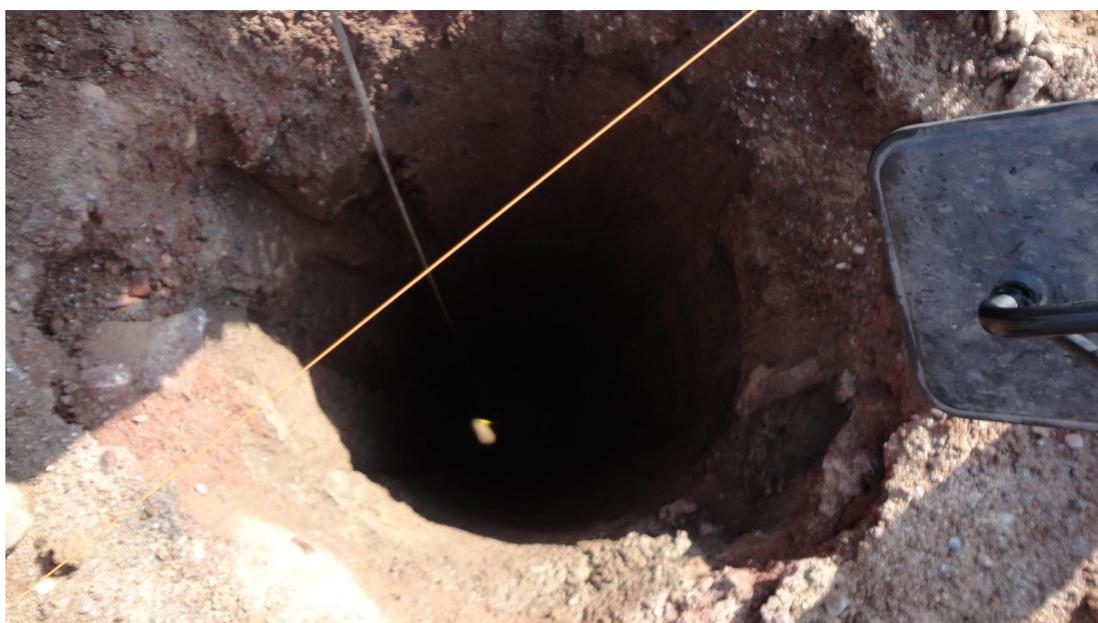
**Figura 5.25:** Medición y observación con espejo del fondo de las perforaciones.

Para verificar la profundidad y verticalidad de los pozos se utilizó una cinta métrica a la cual se le amarró una plomada en el extremo. El diámetro se midió en la boca de la perforación por medio de cinta métrica, la dimensión de la campana se midió por medio de una barra de acero doblada con la longitud correspondiente a la campana. En las Figuras 5.24 y 5.25 se observa la medición de la profundidad de las excavaciones.

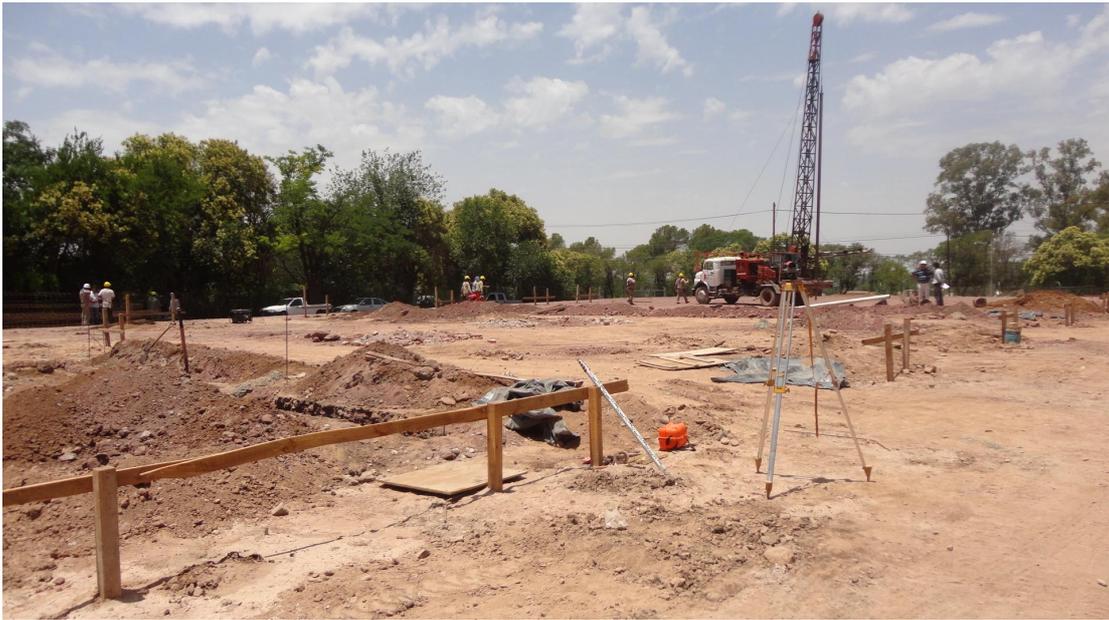
**Figura 5.34:** Corroboración de niveles para excavación de vigas riostras y de fundación.

Antes de comenzar con las excavaciones se corroboraron los niveles del terreno y se niveló donde resultó necesario. De esta manera el terreno quedó nivelado a la cota correspondiente a las vigas de fundación. Para realizar la nivelación se utilizó un nivel y una mira.

En la Figura 5.34 se observa el nivel y mira utilizados para corroborar los niveles.

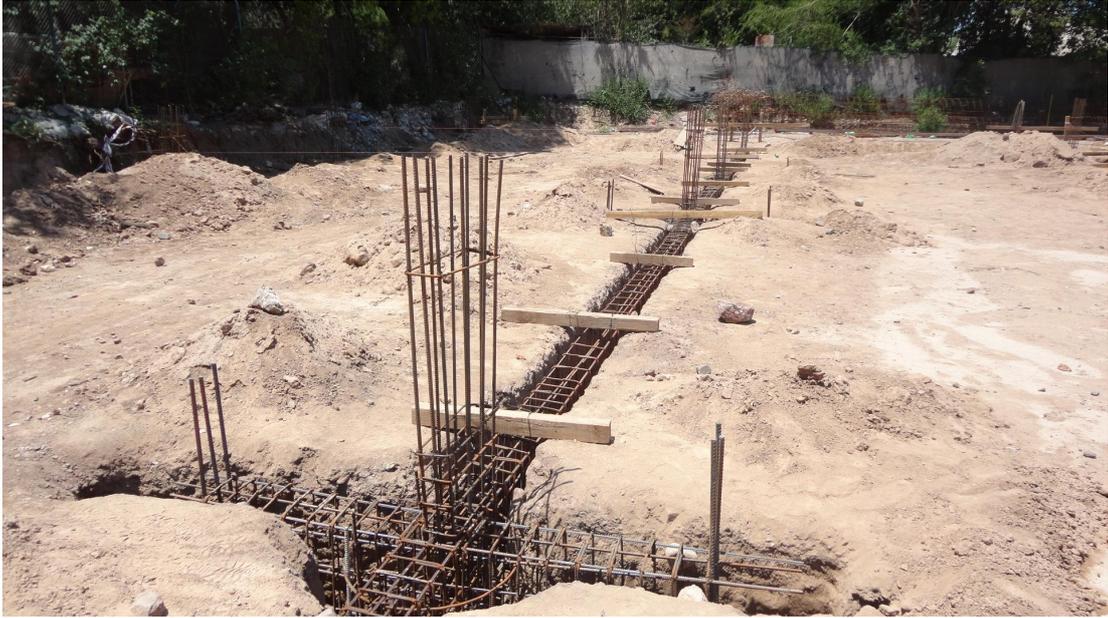
**Figura 5.43:** Vigas riostras listas para hormigonar.

Para asegurar el recubrimiento de 5 cm de las armaduras, se suspendieron las mismas por medio de alambres atados a puntales de madera colocados en la superficie, tal como se observa en la Figura 5.43

En las Figuras 5.43 y 5.44 se muestran las vigas listas para hormigonar, con las correspondientes armaduras en espera para las columnas.

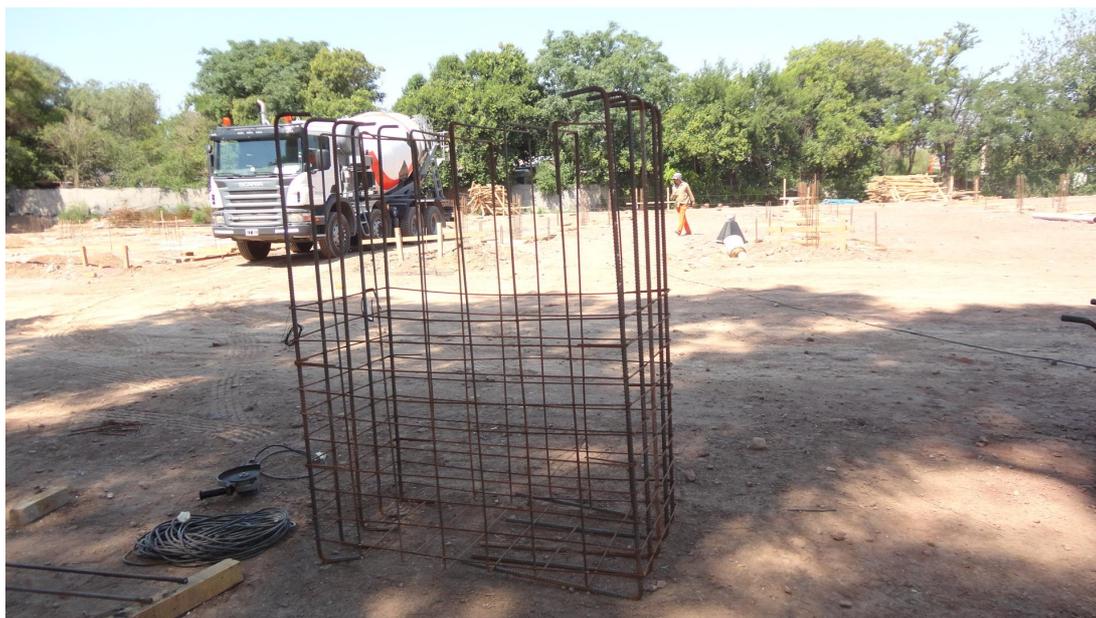
**Figura 5.55:** Armadura para cabezal.

En la Figura 5.55 se observa la armadura realizada para el cabezal y en las Figuras 5.56 y 5.57 la excavación del mismo.

Se inspeccionó la excavación del cabezal midiendo con cinta métrica. La misma tenía las dimensiones proyectadas, por lo que fue aprobada.

Se inspeccionó en obra que las armaduras tengan la cantidad de barras y diámetros que corresponden a los detalles de proyecto aprobados.

Se observó también que las barras estén atadas correctamente y que las armaduras estén libres de pinturas, grasa, exceso de óxido o cualquier otra sustancia perjudicial para el acero o la adherencia.

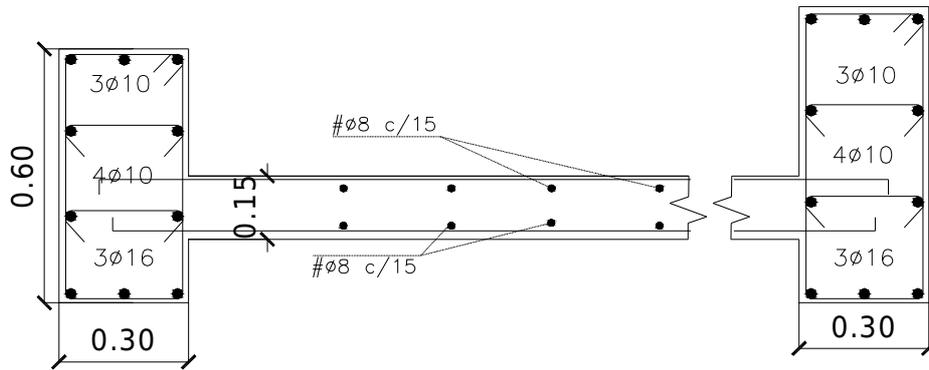
**Figura 5.59:** vigas de fundación perimetrales.

En las Figuras 5.59 y 5.60 se muestran las vigas perimetrales hormigonadas y la excavación para las losas respectivamente.

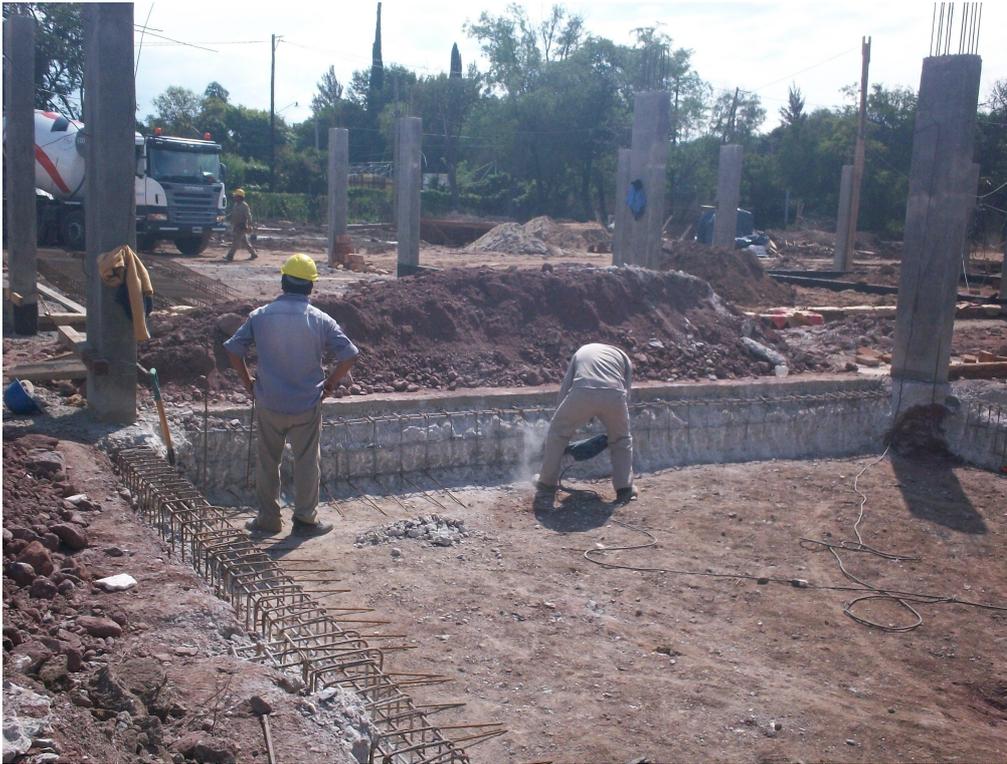
**Figura 5.61:** Losa sanitaria lista para hormigonar.

En la Figura 5.61 se observa la membrana y armaduras colocadas para proceder a hormigonar y en la Figura 5.62 los separadores utilizados.

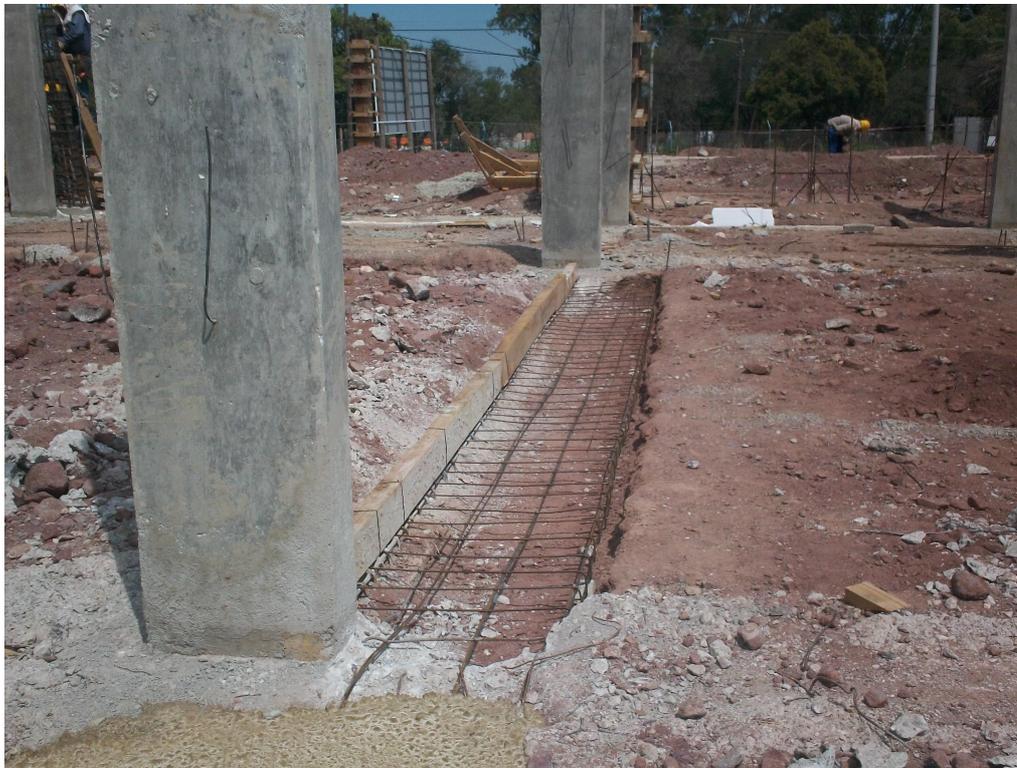
**Figura 5.66:** Vista de las planchetas de fundación.

En la Figura 5.66 se observan las planchetas de fundación, algunas con sus armaduras listas para hormigonar y otras ya terminadas.

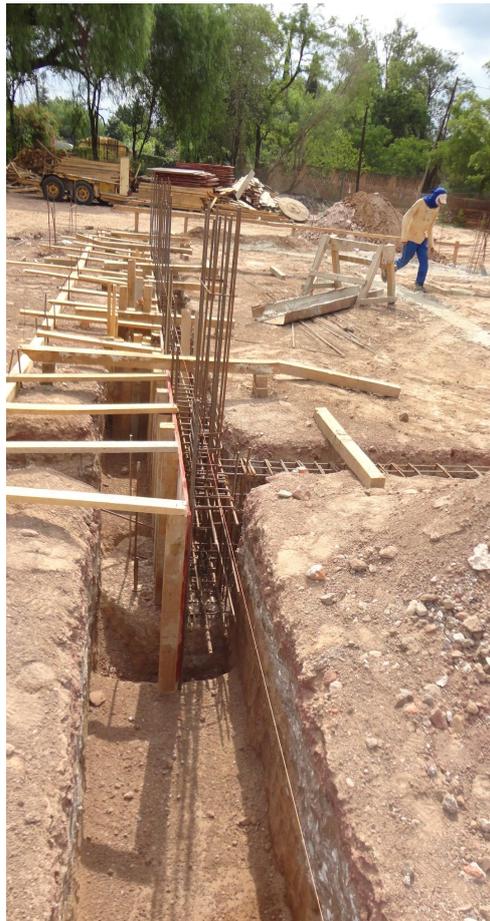
**Figura 5.68:** Hormigonado de viga riostra adyacente a una junta de dilatación.

El hormigón fue colado desde la superficie por medio de canaleta, esparciéndolo con palas y vibrándolo con vibrador de inmersión, la superficie se terminó con la ayuda de llanas. En las Figuras 5.68 5.69 y 5.70 se muestra el proceso de hormigonado de las vigas de fundación adyacentes a una junta de dilatación.

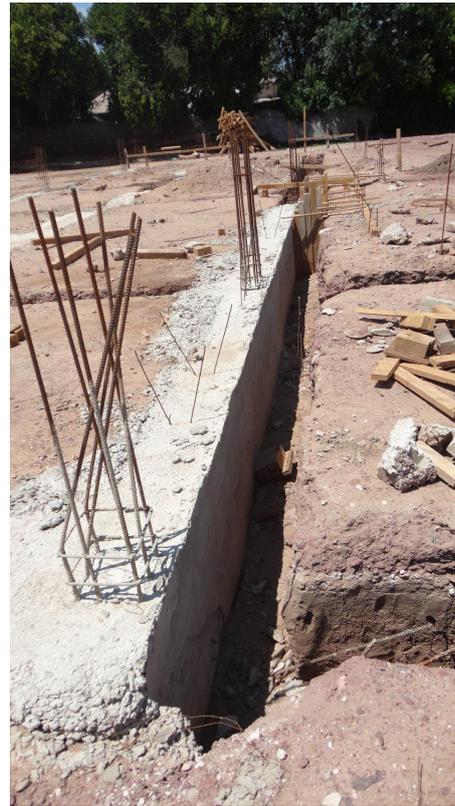
**Figura 5.72:** Junta de dilatación.

En la Figura 5.71 se puede ver la viga una vez retirado el encofrado y en las Figuras 5.72 y 5.73 el hormigonado de la segunda viga de fundación.

En la inspección de la junta de dilatación se corroboró que se encofraron correctamente las vigas riostras a fin de garantizar la independencia entre ambas partes.
