UNIVERSIDAD NACIONAL DE CORDOBA
FACULTAD DE CIENCIAS EXACTAS, FISICAS Y NATURALES

INFORME TÉCNICO FINAL
PRÁCTICA PROFESIONAL SUPERVISADA

“ESTUDIO Y EJECUCIÓN DE LA OBRA N°71
- ESTACIÓN ELEVADORA GUIÑAZÚ BAJA
PRESIÓN - EN CONJUNTO CON LAS OBRAS DE
RED DE AGUA POTABLE N°56, N°57 Y N°58 DEL
CARGO TARIFARIO - Decreto
N° 1284/10”

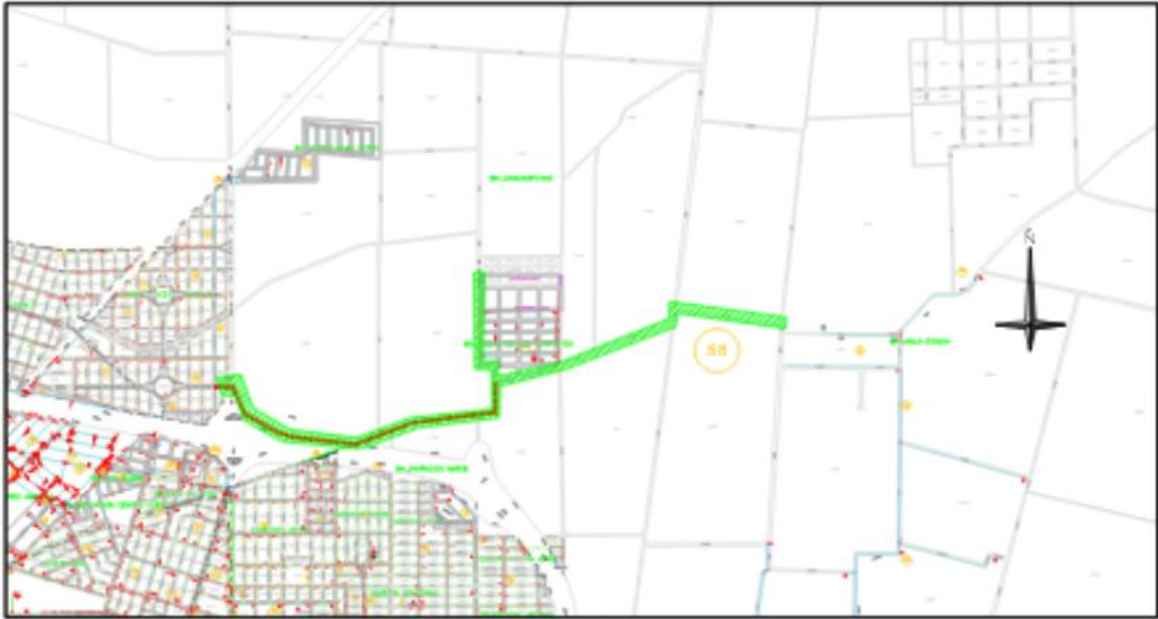
La ubicación y continuidad de las tres obras se puede apreciar en las figuras 3.1 y 3.2 y 3.3, que se presentan a continuación:

Figura 3.1 – Plano de ubicación de las obras N°56, N°57 y N°58

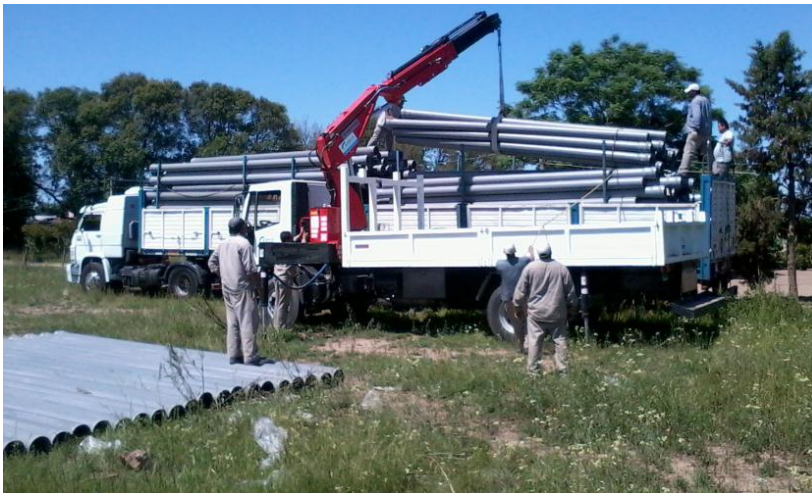
Se recomienda acomodar alternadamente las cabezas de los caños durante la conformación de pilas ya que, si las cabezas se tocan en vertical, pueden producirse deformaciones en las mismas y los caños pueden curvarse. Otra consideración que debe tenerse en cuenta es que, si los caños van a quedar a la intemperie por varios días, éstos deben cubrirse en lo posible con algún material que los proteja de la radiación solar directa, ya que los rayos ultravioletas dañan al PVC.

Figura 4.2 – Recepción en obra de caños de PVC DN 200mm

Dicha composición se puede apreciar en la figura 4.2.

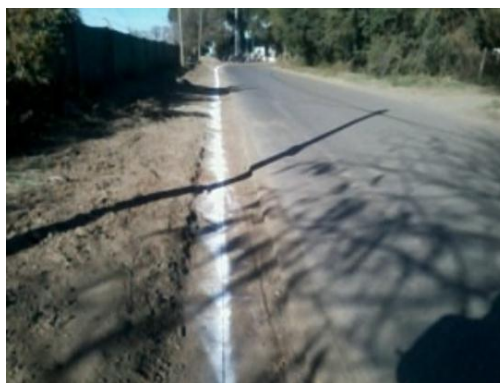
La jornada de trabajo comenzaba con la retroexcavadora abriendo zanja y luego, por detrás de la misma, un operario o dos, emparejando el fondo de zanja - en la figura 4.3 se observa la línea de traza hecha con cal, que sirve de guía al operador de la retroexcavadora -.

Figura 4.3 – Traza marcada para guiar la excavación en tramo de calzada de asfalto, previamente demolido y retirado – Obra N°56

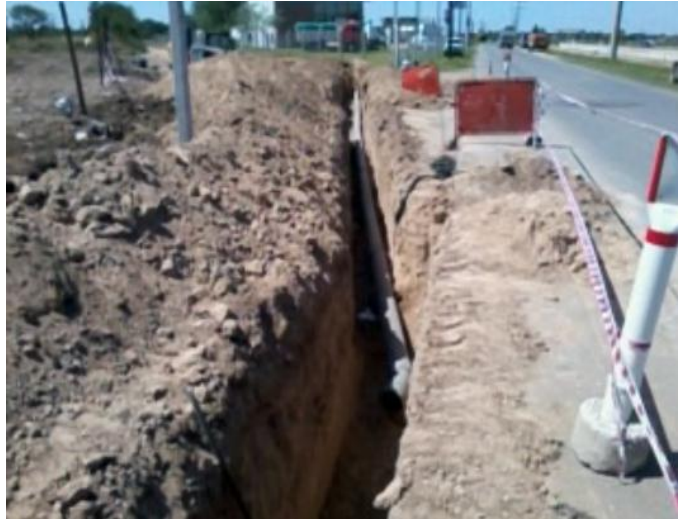
En la figura 4.4 se observa la zanja abierta en banquina, con la correspondiente señalización, compuesta por cartelería, vallas simples y vallas luminosas.

Figura 4.4 – Tendido de cañería de PVC DN 200mm en calle Colectora Av. Circunvalación – Obra N°56

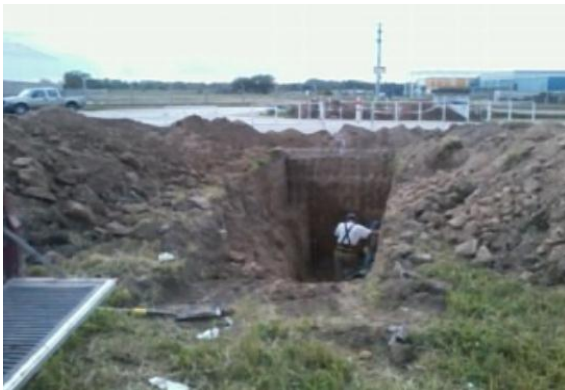
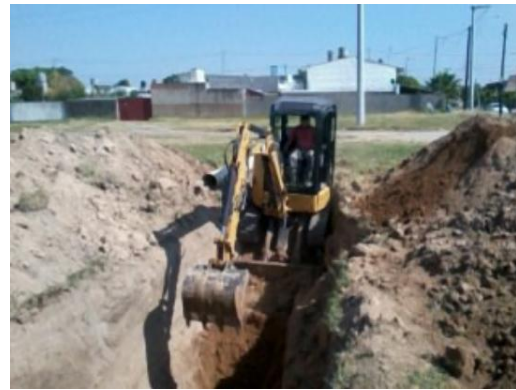
los caños camisa, que en el caso del cruce de la Av. Rancagua fueron caños de PRFV DE 355mm. Dicho caño camisa cumple la función de proteger a la cañería, que luego se introduce en el túnel para continuar con el tendido y la excavación del otro lado del mismo. En dicho cruce la tapada resultante fue de 2.5m.

En la imagen 4.5 pueden observarse los pozos de arranque y de salida del túnel de cruce de la Av. Rancagua de la obra N°56. Las características del terreno ofrecían la estabilidad suficiente como para no requerir el uso de entibados y/o apuntalamientos. Para la ejecución de este cruce se prestó atención a la señalización de advertencia previa alrededor de las excavaciones debido al alto flujo de tránsito que presenta la avenida.

Figura 4.5 – Fotografías de los pozos de arranque (izquierda) y salida (derecha) del túnel de cruce de Av. Rancagua en la obra N°56

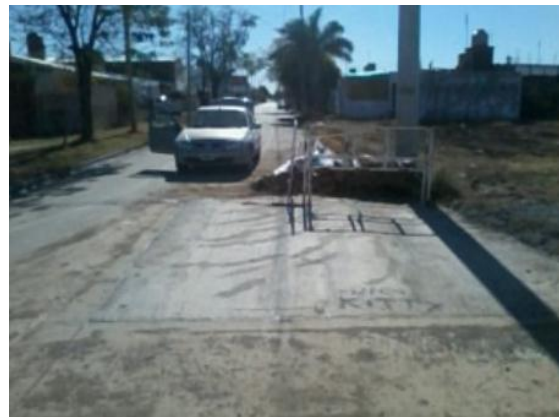
La segunda demolición de la obra N°56 fue de 25m² de pavimento rígido de la calle J. Andrés Gelly y Obes, zona del empalme al caño PVC DN200mm en barrio Liceo (Figura 4.8). Una vez ejecutado y probado dicho empalme luego de la prueba hidráulica de dicha obra se prosiguió con la reposición de dicha losa de hormigón simple. Para ello previamente, se restituyó y recompactó la base granular con algunos agregados de material granular 0-20.

Figura 4.8 – Reconstrucción de losa de hormigón simple, empalme barrio Liceo – Obra N°56

El pozo de empalme permanece abierto luego de la prueba hidráulica y la reconstrucción.

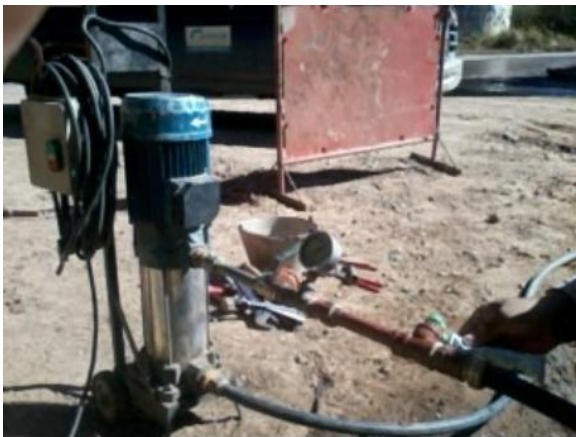
Los caños de PVC clase 10 utilizados en esta obra requieren un prueba de hasta 10 Kg/cm² de presión. Una vez alcanzada esa presión, debe cortarse el bombeo para poder controlar en el manómetro que la presión permanezca estable en dicha marca por 15 segundos. Si esto se da, la Inspección de obra puede dar como aprobada la prueba.

Figura 4.9 – Instalación para prueba hidráulica. Bomba, conexión de entrada de agua y conexión de salida de agua a alta presión con llaves y manómetro

Finalizada la etapa de llenado, puede conectarse la bomba a la fuente de alimentación y a la cañería a probar. Para ello debe contarse con la energía necesaria según el tipo de bomba que se utilice. Como ejemplo, para la prueba de la obra N°57 se utilizó una hidrolavadora con motor a explosión, en cambio para las obras N°56 y N°58 se utilizó una bomba trifásica de 3HP ubicada en el Nudo N°1, donde se contaba con alimentación eléctrica proveniente de las líneas aéreas de baja tensión (Figura 4.9).

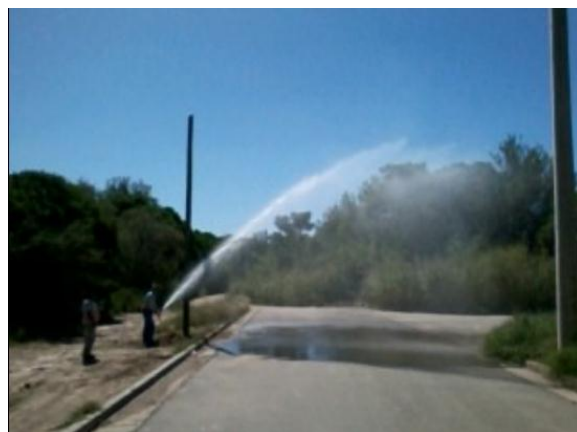
Al aprobarse la prueba hidráulica, la cañería debe “desinflarse” para lo cual se libera agua por cualquiera de sus vías en forma controlada. En la figura 4.10 se observa al Sr. Inspector de la obra N°57 realizando la descarga de los 10 Kg/cm² de presión a través de una de las mangueras de llenado.

Figura 4.10 – Fotografía de la descarga de presión de cañería de PVC DN110mm - Obra N°57- luego de la prueba hidráulica

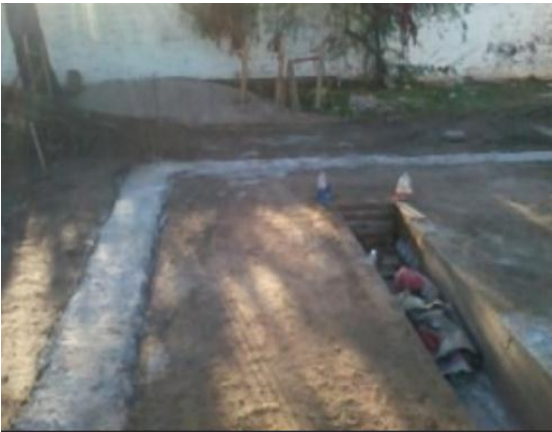
las mismas hasta la cota 99.70m. A esa cota se realizó la compactación del terreno y sobre éste, una base de hormigón pobre de 10cm de espesor que soporta los muros de mampostería de las trincheras. Al momento de ejecutar la base, en las esquinas de trinchera se dejaron previstas barras de hierro ancladas a la misma, que dieron lugar a pequeñas columnas de encadenado de hormigón que contribuyen en el soporte de los muros.

Figura 5.1 – Vigas de platea y trincheras para tendido eléctrico. En las esquinas de trinchera, pequeñas columnas de encadenado.

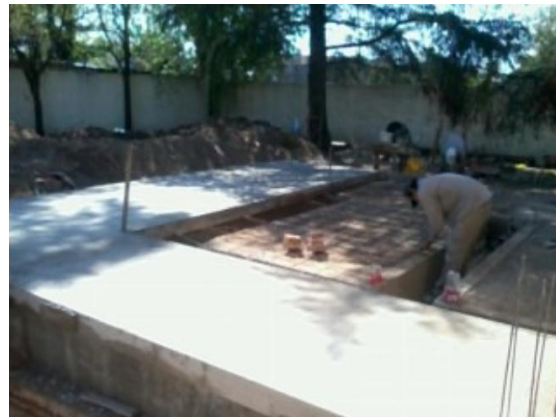
Sobre la cota 100m se realizó la platea de hormigón de 30cm de espesor, armada en dos direcciones, para la cual se utilizó hormigón elaborado en obra. Al ejecutar la losa, se dejaron previstas las barras de hierro ancladas debidamente para la ejecución de encadenados verticales ubicados en los encuentros de muro.

Figura 5.2 – Platea de hormigón armada en dos direcciones

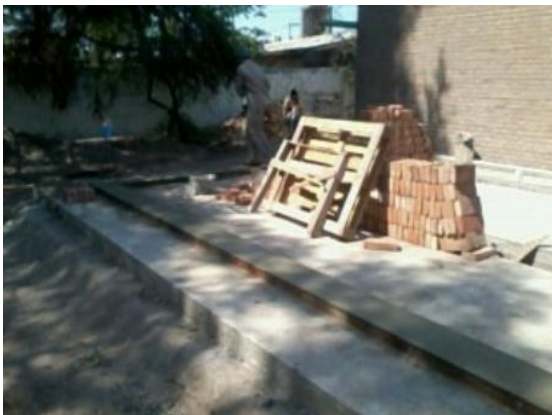
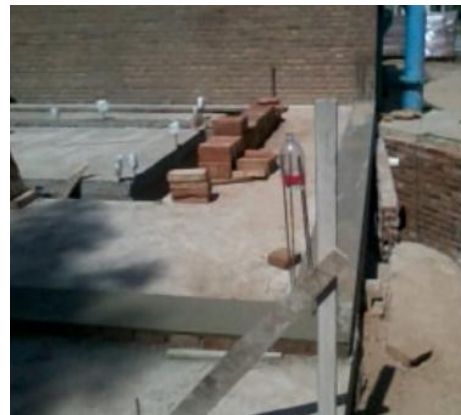
Si bien los muros apoyan sobre la platea de hormigón, se realizó una capa aisladora de 3cm de espesor de mortero cementicio 1:3, una hilada por encima del nivel de platea, cota 100.30m. En la figura 5.3, a la izquierda se observa la capa aisladora del muro norte de la S.T. y los ladrillos dispuestos para comenzar a levantar los muros. A la derecha se observa la capa aisladora de los muros norte y oeste, y la escuadra que sirvió para guiar las hiladas a través de una tanza que se ataba a la misma en un extremo y, a clavos sobre el muro de la S.M. en el otro extremo, para el caso del muro este. Para el caso del muro norte, la tanza se ataba entre escuadras ubicadas en los encuentros de muros correspondientes.

Figura 5.3 – Capa aisladora realizada sobre la platea

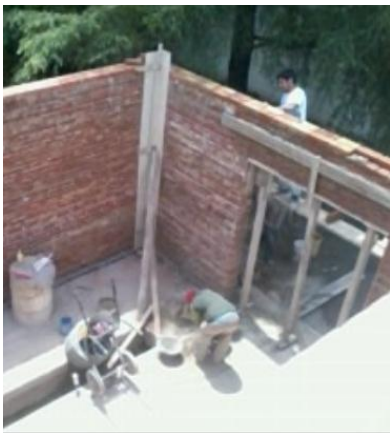
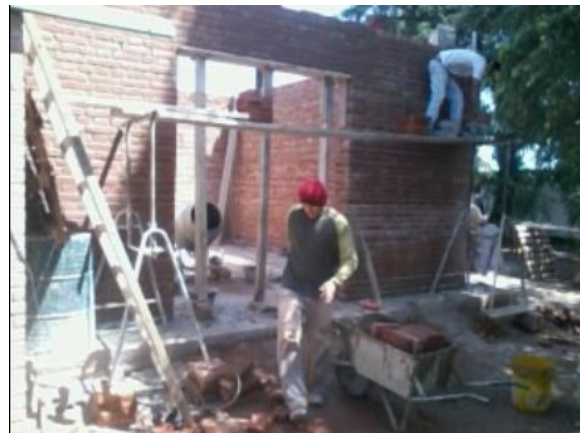
Figura 5.4 – Ejecución de muros, encadenados verticales y dintel de abertura

La abertura de la S.T. es la puerta doble de chapa reforzada de 2m de ancho y 2.5m de alto. Para soportar el muro sobre esta gran abertura se realizó un dintel de hormigón armado a 4 hiladas sobre la parte superior de la misma y, como medida adicional, estas hiladas fueron realizadas de mampostería armada. En la figura 5.4 se observa el encofrado del encadenado vertical del encuentro de muros norte y oeste, y el encofrado del dintel de hormigón con apuntalamiento para la mampostería armada. Para trabajo en altura sobre los muros, se utilizaron andamios de yesero con tablonces de madera.

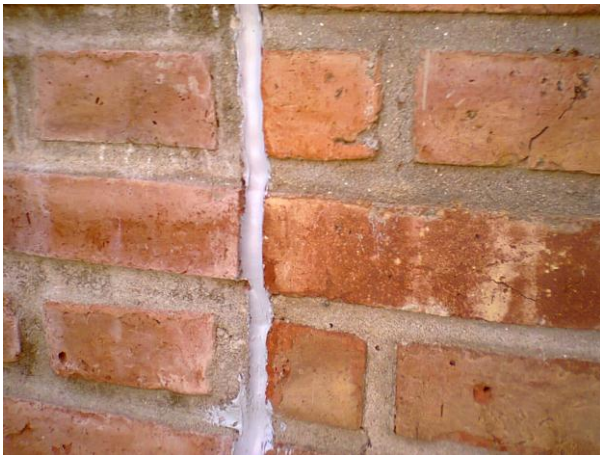
Figura 5.5 – Encuentro de muros viejo y nuevo, impermeabilizado con sellador SIKA 1A

Los encuentros de muro nuevo (muros este y oeste) de la S.T. con el muro viejo de la S.M. se resolvieron a través de una junta que no restringe las deformaciones propias de la retracción por fragüe y la dilatación y contracción diferenciada. Para ello se dejó un espacio de 2cm entre los muros viejo y nuevo, el cual se rellenó con 2 planchas de poliestireno expandido de 1cm de espesor. El exterior de la junta se recubrió luego con

sellador flexible tipo SIKA 1A, aplicado con pistola, como se observa a continuación en la figura 5.5:

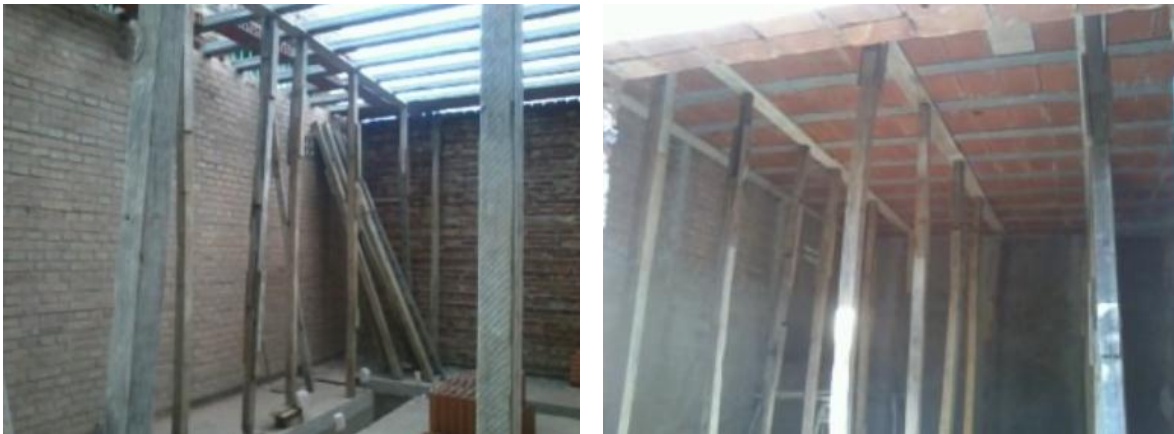
Figura 5.6 – Apuntalamiento de losa de viguetas y ladrillos cerámicos macizos

La cubierta se materializó a través de una losa de viguetas de hormigón armado con ladrillos cerámicos huecos. Las viguetas fueron izadas con ayuda de andamios y sogas desde la parte superior de los muros. Una vez arriba, se apoyaron con superposición de 15cm en sentido norte-sur sobre el muro norte en un extremo y sobre el muro norte existente de la S.M. en el otro extremo. Este último muro tiene 30cm de espesor, y debieron realizarse picaduras sobre sus 15cm exteriores para dar lugar a las viguetas. Una vez apoyadas las viguetas, que se introducen en el encadenado horizontal, se prosiguió con el apuntalamiento de las mismas antes de colocar los ladrillos. En la figura 5.6 se observa: a la izquierda el apuntalamiento sobre la línea de uno de los dos nervios centrales; a la derecha, el apuntalamiento completo luego de colocados los ladrillos. Los puntales de madera se colocaron cada un metro en líneas separadas 1.5m. Debe tenerse cuidado en inspeccionar los puntales para evitar: curvatura excesiva, empalmes ejecutados en forma indebida, fisuras, etc. Los puntales de madera no deben ser pintados, ya que la pintura puede ocultar imperfecciones peligrosas. Los puntales se colocan de manera de generar una pequeña contraflecha en los mismos. Una vez fraguada la losa, los puntales se quitan y la losa toma carga, deformándose y generándose de esta manera una flecha controlada.

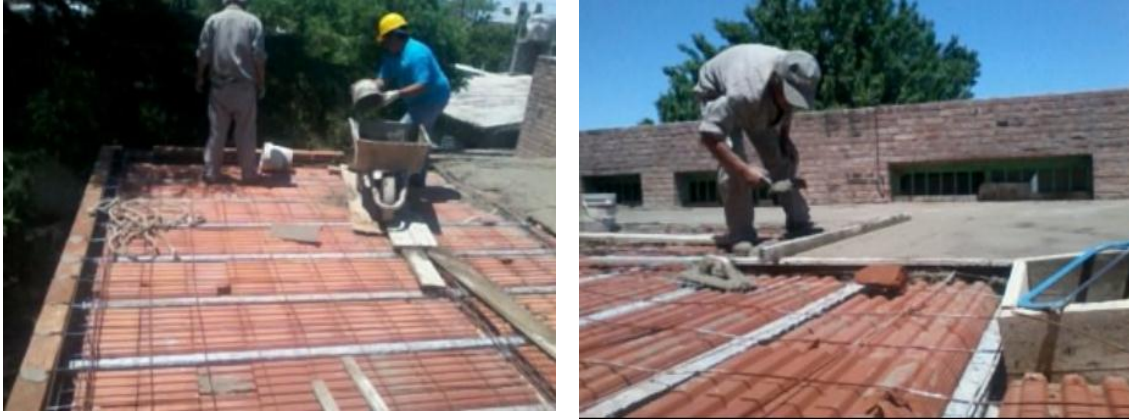
Figura 5.7 – Ejecución de la capa de compresión de la losa de viguetas

Resulta importante organizar adecuadamente la tarea de ejecución de losas de este tipo, ya que como el hormigón es elaborado y colado de una vez, y como se intenta evitar juntas constructivas, no se cuenta con lugar para demoras. Una vez asignadas las posiciones, deben prepararse todas las herramientas e insumos necesarios, organizando la distribución de materiales en tierra para la elaboración del hormigón. En la figura 5.7 se observa: a la izquierda, oficial y ayudante recibiendo los baldes con hormigón desde tierra; a la derecha, el oficial cortando el hormigón fresco mediante el uso de reglas metálicas, generando la superficie de la losa y terminando la misma mediante el uso de un fratacho. Se observa además el encadenado horizontal sobre la pared norte y la malla de hierro de 4.2mm utilizada para la capa de compresión, colocada sobre la superficie de ladrillos utilizando separadores.

Durante la ejecución de la losa debió preverse la abertura necesaria para alojar el ventilador extractor tipo campanita perteneciente al sistema de ventilación de la S.T. (*observar figura 5.7, derecha*).

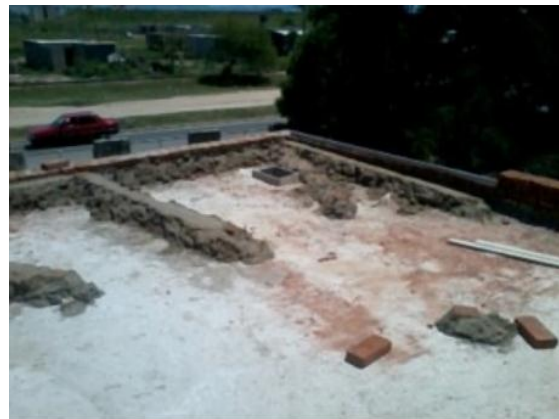
Figura 5.8 – Capa de pendiente

En la figura 5.8 se pueden ver las fajas de hormigón pobre, que comienzan en el lado oeste de la losa, para permitir el desagüe mediante una gárgola de hormigón prefabricada en la esquina noreste.

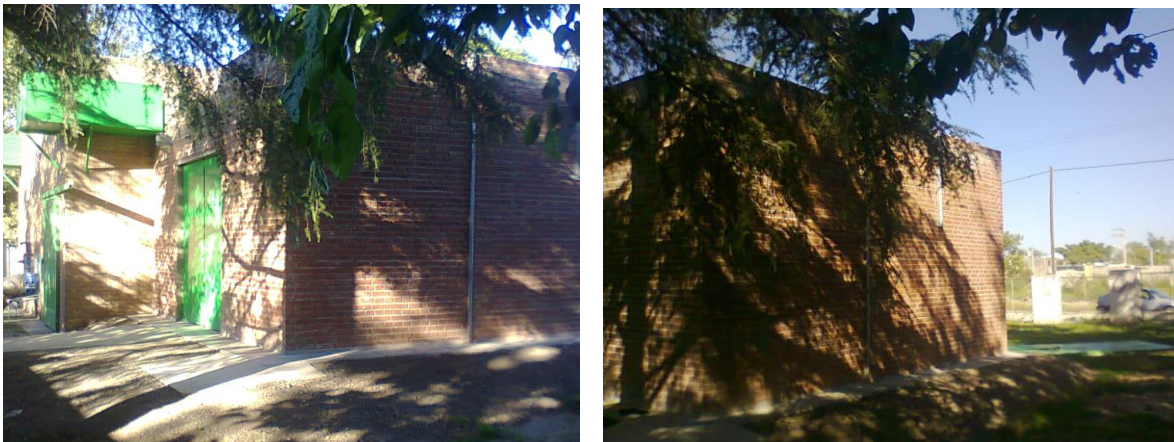
Figura 5.9 – Exterior de la Sala de Tableros

En la figura 5.9 se observa el exterior de la sala terminada: a la izquierda, la puerta de entrada a la sala, la rampa de acceso, la vereda y el talud perimetral; a la derecha el muro norte de la sala.

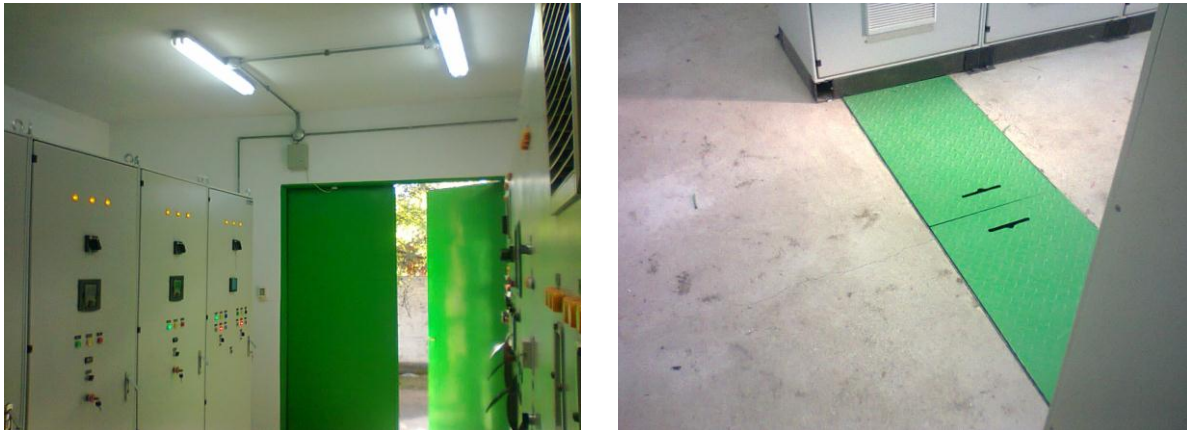
Figura 5.10 –Interior de la Sala de Tableros

En la figura 5.10 se observa el interior de la sala terminada, con los módulos eléctricos, la iluminación concluida y su puerta de acceso. Luego de realizar el revoque grueso y fino, se aplicaron 3 manos de pintura látex blanca.

Como se mencionó, los espacios técnicos tipo trinchera realizados se terminaron en sus bordes superiores con guías de hierro de perfiles tipo “L” sobre los cuales apoyan los módulos eléctricos. Aquellas trincheras donde no apoyan módulos eléctricos se taparon

con tapas de chapa tipo semilla de melón, fabricadas en fábrica y pintadas con anti-óxido y esmalte sintético color verde.

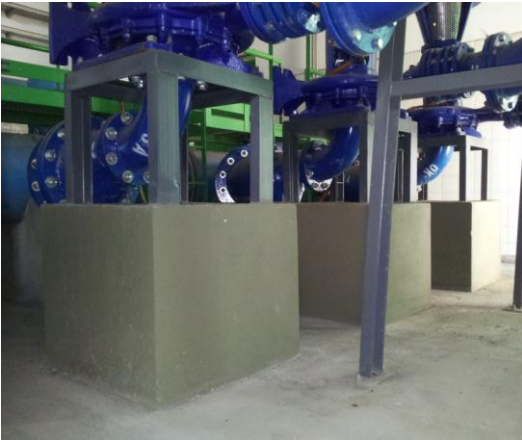
Figura 5.11 – Bases de bombas en Sala de Máquinas

elaborado en obra. Luego de desencofradas, las bases fueron revocadas y pintadas con pintura color cemento para darles una adecuada terminación.

En la figura 5.11 se observan las bases terminadas:

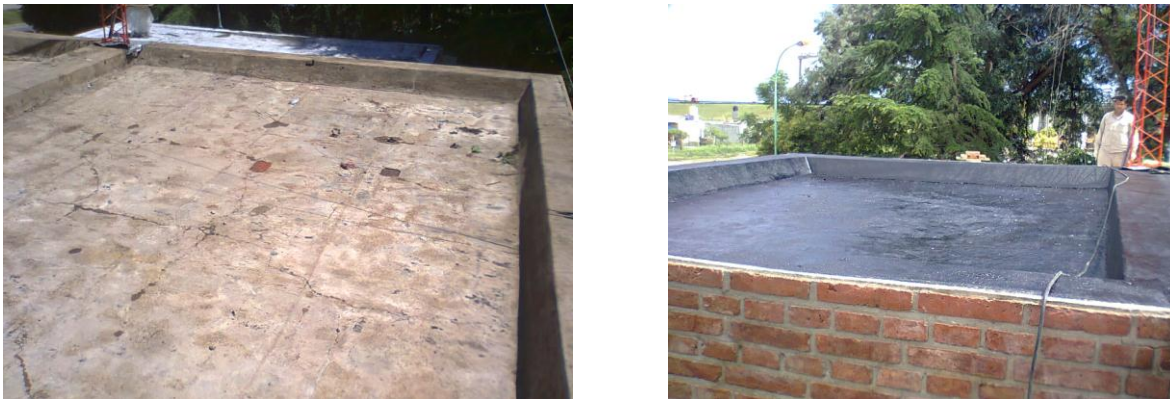
Figura 5.12 –Reparación de fisuras e impermeabilización de cubierta en S.T.

Dentro de la contratación de trabajos en la S.M., estaba considerada la reparación de la membrana asfáltica de aluminio de la cubierta, dañada en algunas partes. Sin embargo luego de la inspección de la misma se decidió quitar toda la membrana y reemplazarla debido a que ésta se encontraba dañada por el sol y punzonada, lo que permitía el ingreso de agua a la S.M. Además se encontró que la superficie de la carga de pendiente estaba ampliamente fisurada. Por ello previo a la reposición de membrana se rellenaron las fisuras más importantes con mortero y luego se aplicaron 2 manos de pintura asfáltica a rodillo y brocha, como se observa en la figura 5.12 a la izquierda y a la derecha respectivamente. Una vez quitada la membrana vieja, se esperó dos días soleados antes

Por último, sobre la pintura asfáltica se pegó la membrana asfáltica de 40kg, que viene presentada en rollos de 9m². Para la aplicación de dicha membrana deben tomarse todas las precauciones mencionadas para la impermeabilización de la Sala de Tableros.

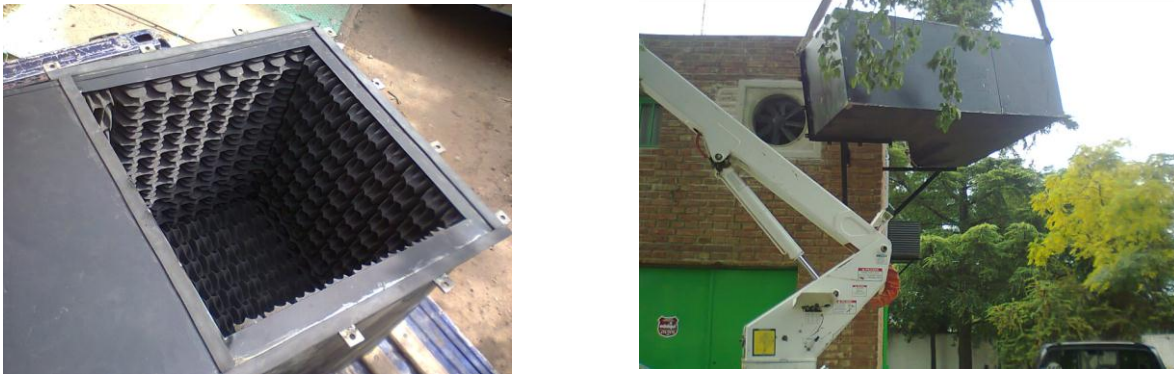
Figura 5.13 – Instalación de conductos de insonorización para la extracción de aire en S.M.

unión en la boca de entrada de dichos conductos se utilizó un burlete de goma de 1cm de espesor y sellador. La fijación se realizó mediante orejas abulonadas al muro. Dado que la pared de ladrillo dificultaba el sellamiento, previamente se realizó un marco de mortero cementicio 1:3 que garantizó una superficie lisa que permitió dar continuidad al contacto entre el conducto y la pared. Por fuera, los conductos se pintaron con pintura antióxido y dos manos de esmalte sintético color verde agip.

En la figura 5.13 se observa la instalación de los conductos y el revestimiento interno. Para dicha instalación se utilizó una grúa, apoyando los conductos sobre ménsulas de perfiles laminados tipo “L” previamente instaladas, para luego fijar los mismos al muro mediante brocas a través de “orejas” soldadas.

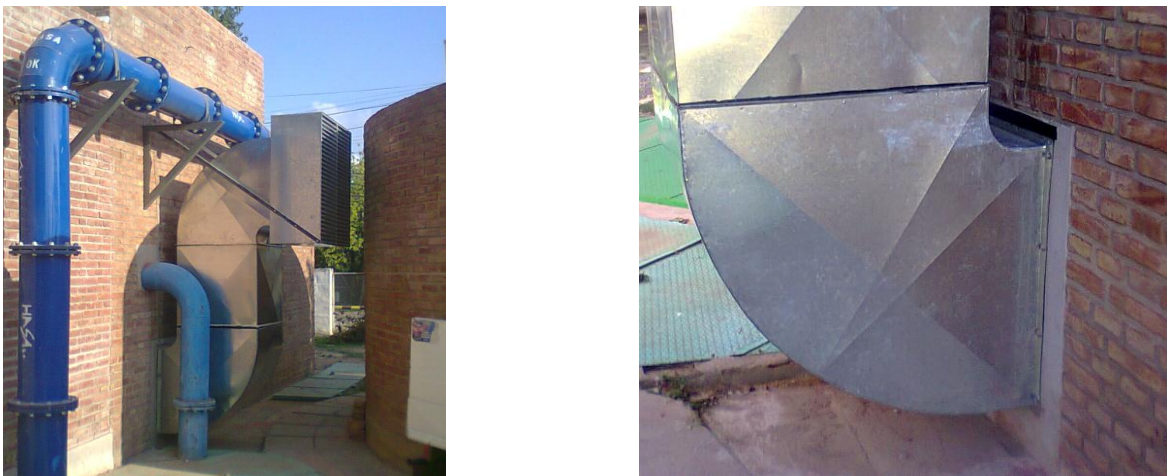
Figura 5.14 – Conducto de insonorización y filtrado para la inyección de aire a la S.M.

El conducto de insonorización y filtrado de aire fue fabricado en zinguería de chapa galvanizada y sección cuadrada con 2 curvas y un pleno para el filtrado de aire. Dicho pleno contiene 4 filtros de papel tipo rejilla que deben ser limpiados regularmente y reemplazados cada cierto período de tiempo según el uso del ventilador inyector. Estos filtros evitan el ingreso de polvo y otras partículas a la sala durante la inyección de aire. El pleno es de sección mayor a la del conducto propiamente dicho debido a que para hacer eficiente el filtrado, la velocidad del aire debe ser adecuada a la pérdida de carga provocada por los filtros, dado un caudal de ingreso de aire provocado por el ventilador. El interior de dicho conducto fue revestido con el mismo material absorbente que el utilizado para los conductos extractores.

En la figura 5.14 se observa el conducto instalado sobre la pared oeste de la S.M. Para la instalación del conducto se utilizó una grúa, y para fijarlo a la pared se utilizaron brocas sobre el labio de la boca de salida del conducto y planchuelas de hierro que actuaron como tensores abulonadas al pleno de filtrado de aire en la boca de entrada del conducto (izquierda).

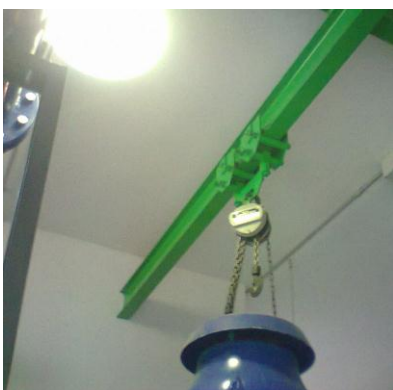
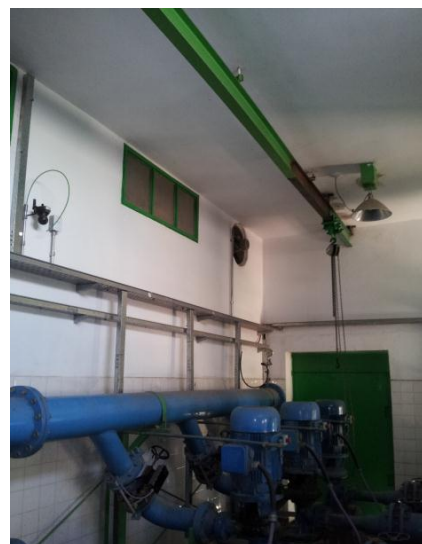
Figura 5.15 – Monorrailes con aparejo manual a cadena para los sistemas de baja presión (provisorio) y alta presión

El sistema de impulsión de alta presión contaba con un sistema de izaje de monorriel constituido por un perfil laminado IPN 160mm y un carro doble con aparejo manual a cadena de capacidad de carga 1000 Kg. Una curva de 90° permitía la salida de las bombas por el portón sur de la sala. Dicha curva fue eliminada y el monorriel fue extendido hasta el muro este, donde se encuentra la puerta corrediza que se utiliza actualmente para la eventual entrada y salida de los equipos de impulsión de alta, como se muestra en la figura 5.15.

Por otro lado, para el nuevo sistema de baja presión se instaló provisoriamente un monorriel de las mismas características del anterior, que permitió la colocación de las tres electrobombas.

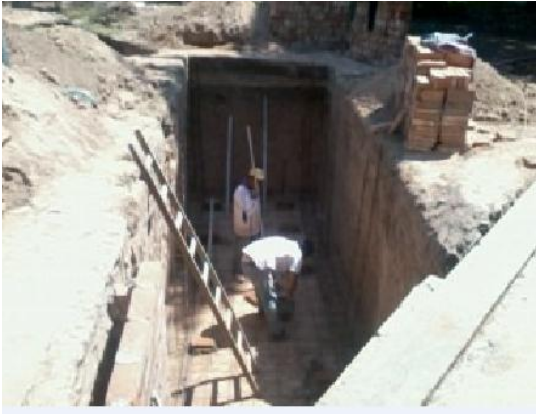
Figura 5.16 – Excavación y ejecución de la platea de hormigón armado en la Cámara enterrada

La profundidad de la excavación es de 2,50m. Luego de emparejar la superficie a la cota 97,50m, se realizó una platea de hormigón armado de 15cm de espesor. El detalle de la misma se puede consultar en el plano OC-2 del Anexo. Para su realización se utilizó hormigón elaborado en obra. Sobre esta platea apoyan los muros de la cámara.

En la figura 5.16 se observa la excavación realizada y la colocación de la malla para el armado de la platea de fundación. Las características del suelo permitieron realizar la excavación sin necesidad de entibados ni apuntalamientos.

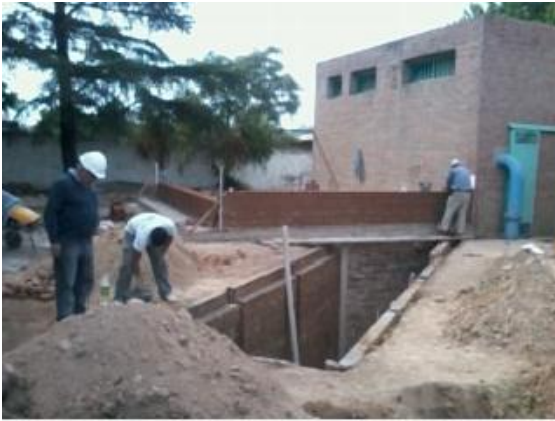
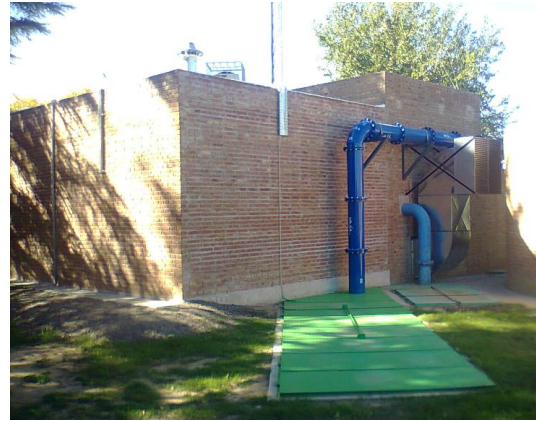
Figura 5.17 –Ejecución de muros y encadenados de la Cámara (izquierda) y Cámara terminada (derecha)

La escalera de acceso a la cámara se instaló sobre el muro noreste de la cámara, quedando en correspondencia con una de las tapas móviles. La misma es metálica, se encuentra empotrada en los muros y fijada por medio de brocas a la platea de la Cámara, y tiene el mismo tratamiento de pintura que el de las tapas.

En la figura 5-17 se observa: a la izquierda los muros y el encadenado; a la derecha, la Cámara terminada con sus tapas y sistema de cierre. La bajada de la cañería de impulsión elevada se introduce en la Cámara.

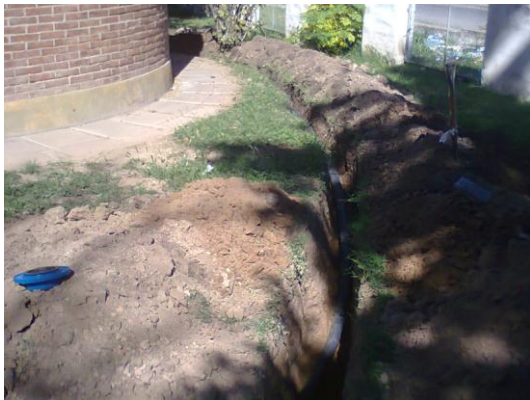
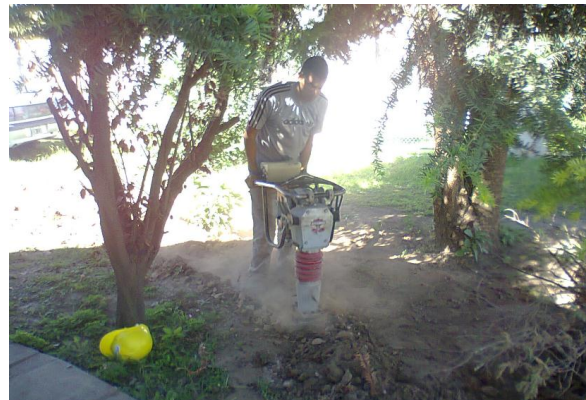
Figura 5.18 –Tendido de la cañería de descarga de PEAD de 90mm entre la cámara enterrada y el pozo absorbente y compactación de zanja

suroeste de la Cámara y se une mediante una conexión con tolerancia a otro caño, de PEAD de 90mm que conduce al pozo absorbente existente. Esta conducción se ejecutó dentro de una zanja excavada a mano de 40cm de ancho y profundidad variable desde la cota de salida de la Cámara de 98,60m hasta la cota de entrada al pozo absorbente de 99,60m.

En la figura 5.18 se observa: a la izquierda, el caño de PEAD de 90mm, tendido dentro de la zanja entre la Cámara y el pozo absorbente; a la derecha, la compactación mediante compactadora manual luego del cierre de zanja y colocación de la correspondiente malla de advertencia.

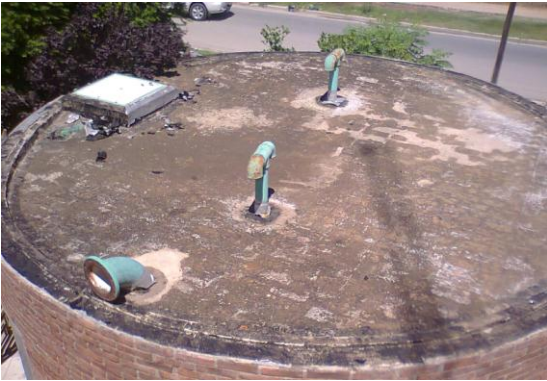
Figura 5.19 – Secado de la superficie de la capa de pendiente de la cubierta del Depósito para la posterior colocación de membrana asfáltica

La cubierta del depósito presentaba el mismo problema de filtraciones que la de la Sala de Máquinas. Por este motivo, en vez de reparar la membrana existente, se optó por reemplazarla completamente. En la figura 5.19 se observa la humedad que presentaba la carga de pendiente de la cubierta. Luego de dos días de quitada dicha membrana se procedió a impermeabilizar la cubierta con dos manos de pintura asfáltica por sobre la cual se pegó la membrana asfáltica de aluminio de 44 Kg, considerando todas las precauciones del caso con el objetivo de solucionar el problema de impermeabilización de la cubierta.

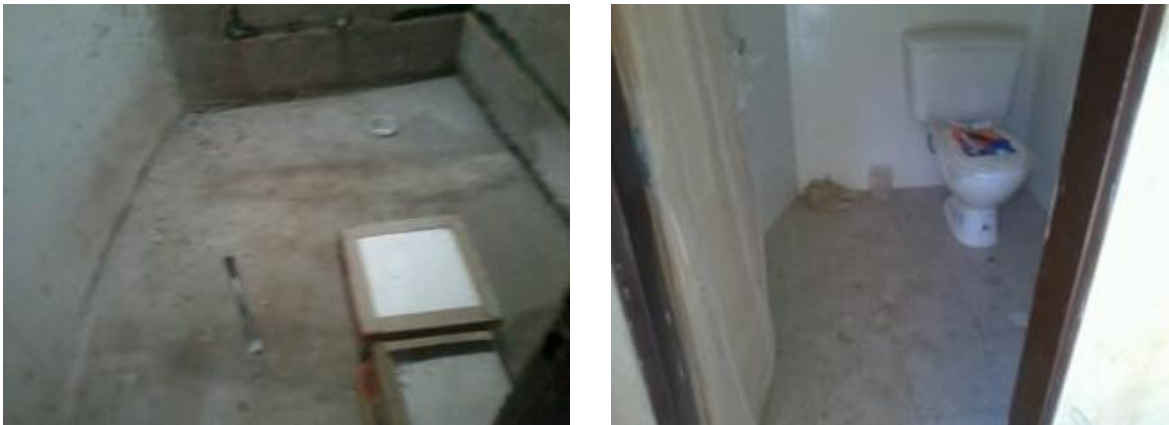
Figura 5.20 – Ejecución del toilette dentro del Depósito

Las instalaciones de desagüe se realizaron dentro de la losa mientras que las de agua potable se realizaron en parte dentro de la losa y en parte por pared. Para pasar los caños se picó la losa existente y luego se repuso el hormigón. Luego, sobre la superficie de la losa se realizó el contrapiso. Para las instalaciones sobre pared, las mismas se picaron para colocar las cañerías y luego estas canalizaciones se taparon con mortero cementicio 1:3.

En la figura 5.20 se observa: a la izquierda, el contrapiso terminado y las canalizaciones por pared para la instalación de agua potable; a la derecha, el revestimiento de azulejos terminado y el inodoro y la puerta placa colocados.

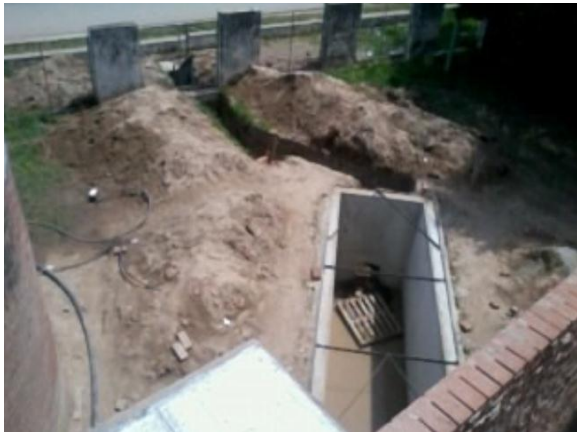
Figura 5.21 – Excavación de la obra de red y de la Cámara enterrada de Caudalímetro y Válvulas.

PVC DN 250mm preexistente bajo vereda de la calle Mackay Gordon. En la figura 5.21 se observa la Cámara enterrada con sus muros terminados y la excavación de la obra de red.

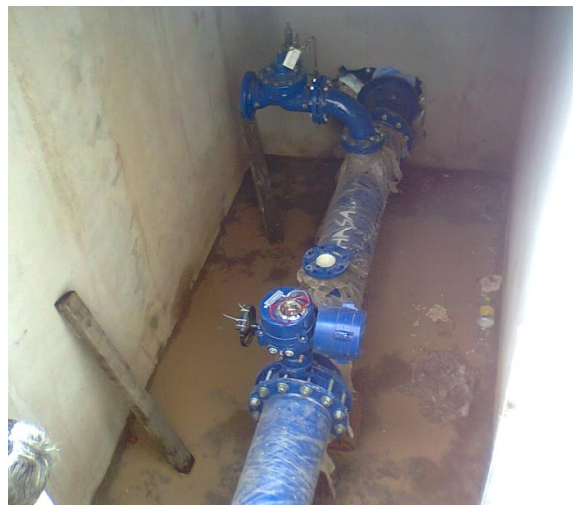
Posteriormente se quitó el adaptador de brida ciego para dar lugar a la curva que se conectó con un adaptador de brida al caño metálico bridado pasamuro de 250mm de diámetro. Dicho caño se conectó a la cañería de salida de impulsión de diámetro 250mm de la E.E. Guiñazú Baja Presión. En la figura 5.22 se observa el interior de la Cámara y el muro a donde se empotró el caño pasamuro:

Figura 5.22 – Salida de la Impulsión del sistema de baja presión. La obra de red se empalma luego del caño pasamuro continuando hasta el empalme con la red existente en vereda

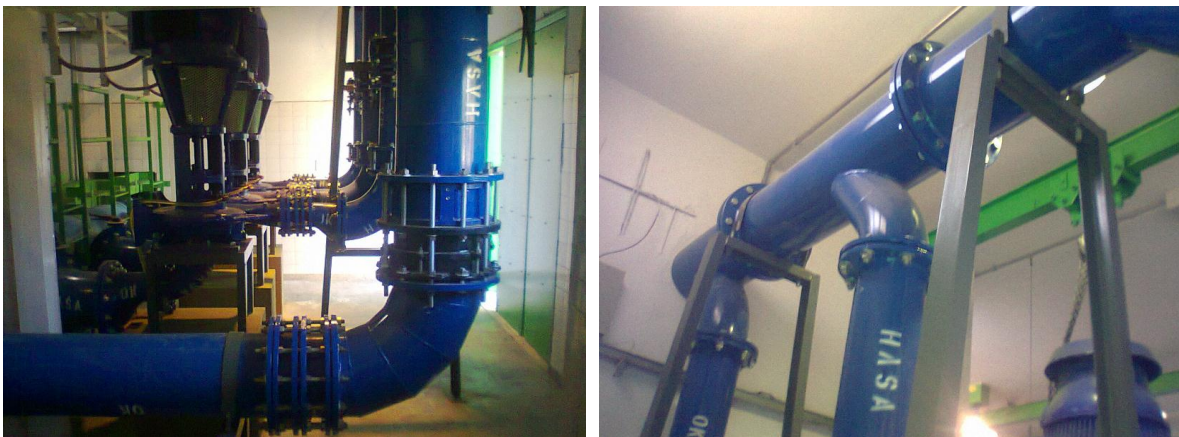
Figura 5.24 –Sistema de Impulsión de la E.E.Guiñazú Baja Presión

En la figura 5.24 se observa: a la izquierda, las tres bombas sobre sus bases terminadas y ya conectadas al sistema en funcionamiento; a la derecha, las cañerías de impulsión en paralelo montadas sobre soportes metálicos cuyo detalle figura el plano OM-2 del Anexo.

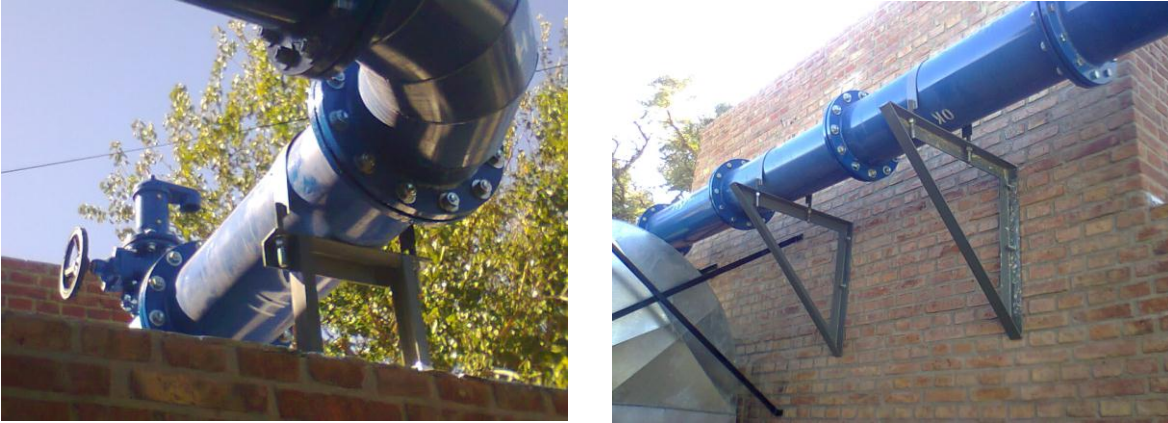
Figura 5.25 – Cañería elevada exterior sobre Sala de Máquinas

En la figura 5.25 se observa la salida al exterior de la cañería de impulsión: a la izquierda, la válvula de aire colocada en la parte más alta de la impulsión, cuya descarga se evacúa a través del techo inferior de la S.M. hacia el correspondiente desagüe pluvial, y el soporte y anclaje de la curva a 90°; a la izquierda, la continuación de la cañería elevada sobre ménsulas de perfiles “L”, fijadas con bulones pasantes al muro este de la S.M.

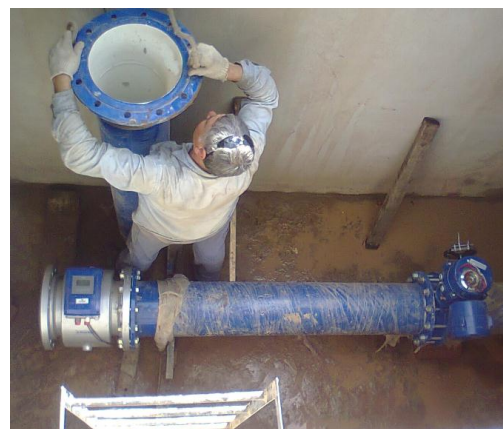
Figura 5.26 – Instalación del caudalímetro y la válvula mariposa motorizada en la Cámara enterrada

El caudalímetro instalado en la Cámara enterrada es magnético DN 250mm y posee un rango de caudal de 53,02 m³/h a 1120 m³/h.

En la figura 5.26 se observa la instalación del caudalímetro en la Cámara:

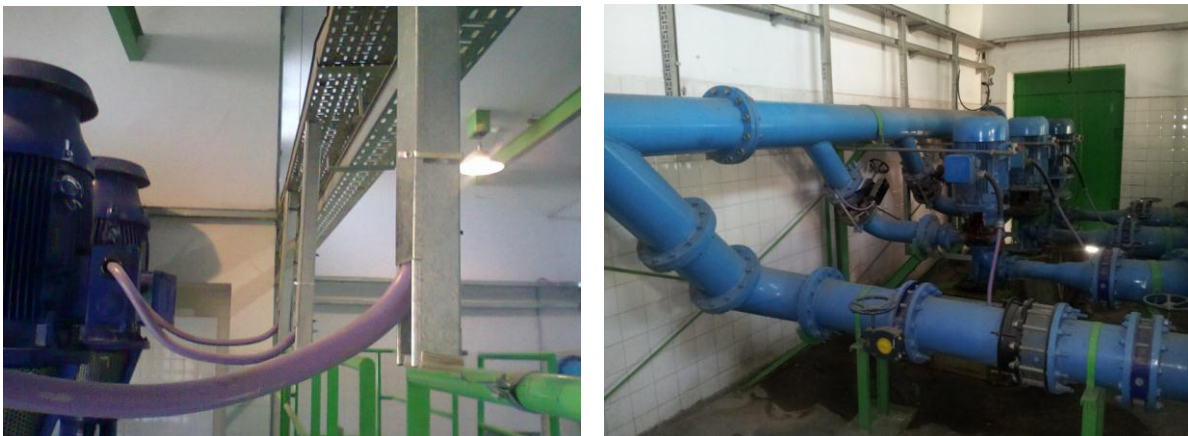
En la figura 5.27 se observan los alimentadores secundarios correspondientes a las bombas de los sistemas de alta y baja presión, y la canalización de bandeja perforada de 200mm (potencia) y 100mm (señales).

Figura 5.27 – Alimentadores secundarios para bombas de los sistemas de baja presión (izquierda) y alta presión (derecha) y canalización de bandeja perforada diferenciada para potencia y señales

La canalización de potencia se realizó en forma independiente a la canalización para señales, lo cual se observa en la figura 5.27

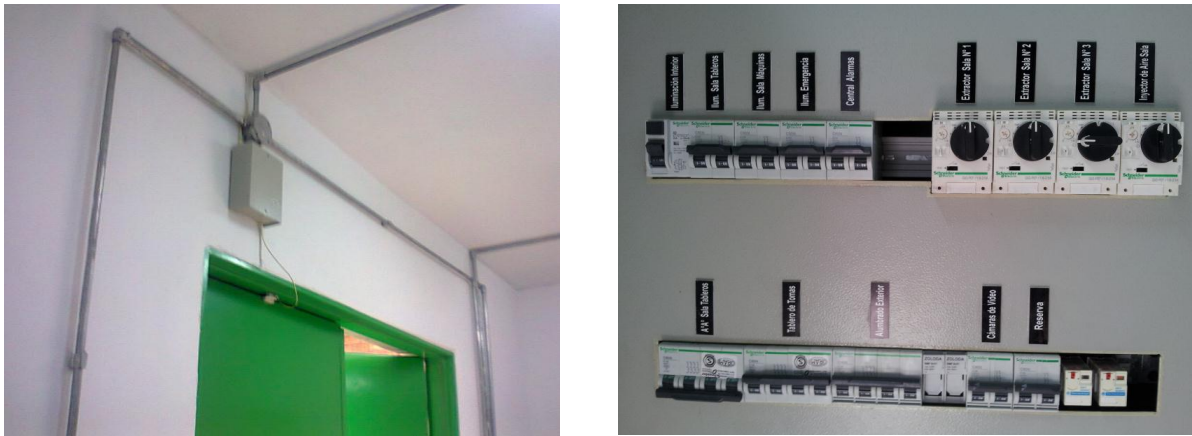
Figura 5.28 – Canalización de servicios y T.S.S. en Sala de Tableros

Se montó un Tablero de Seccional de Sala, alimentado desde el Módulo N°1 del sistema de baja presión, desde donde a su vez se alimentan los servicios de la S.T., la S.M., y la iluminación exterior preexistente. Dentro de dichos servicios se incluyen la ventilación y el acondicionamiento de aire, la central de alarmas y las cámaras de video tipo IP.

En la figura 5.28 se observan algunas canalizaciones de servicios y el T.S.S.:

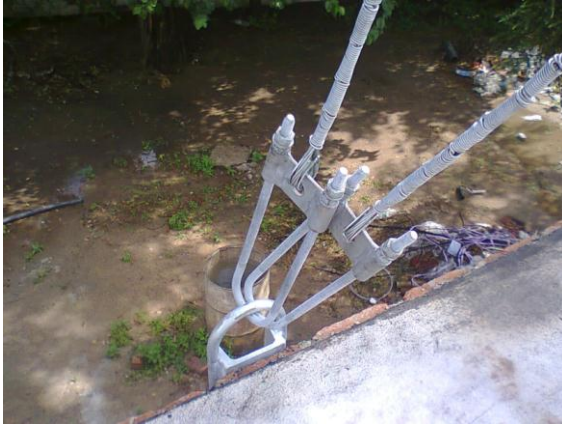
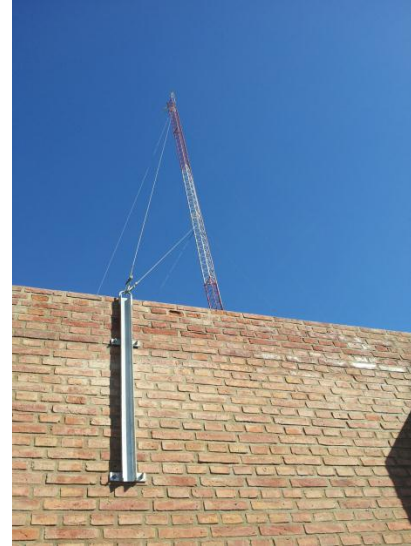
Figura 5.29 – Antena de radiofrecuencia y descargas atmosféricas

En la figura 5.29 se observa la antena sobre la S.M. y los anclajes amurados a la pared.

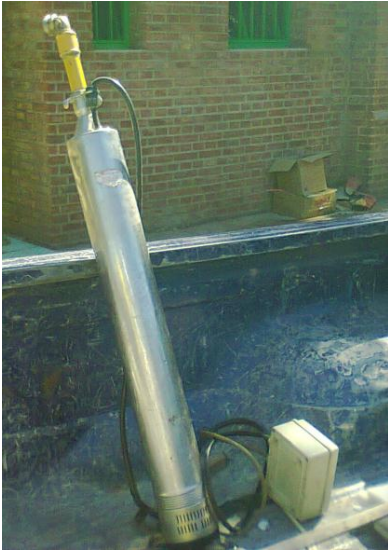
Figura 5.30 – Bomba sumergible trifásica de 3HP

Una vez purgada la misma, se conectó a la manguera una bomba sumergible trifásica de 3HP (*ver figura 5.30*) con salida de $\frac{3}{4}$ ” y entrada por la base. Para la alimentación, se sumergió la bomba dentro de un recipiente de 200L con agua limpia. En dicha conexión se incluyó un manómetro que permitió observar la evolución de la presión en la cañería de PVC clase 10.

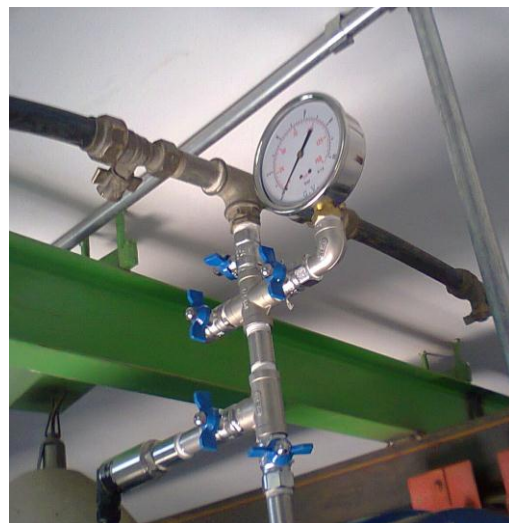
Figura 5.31 – Manifold de medición de presión y toma para el transductor de presión

La conexión a la cañería se realizó esta vez a través del manifold de medición y toma para el transductor de presión, ubicado en el extremo del caño colector de las salidas en paralelo de la impulsión. En la figura 5.31 se observa el manifold con la conexión preparada para la realización de la prueba hidráulica.

La conexión realizada consiste en una manguera de PEAD de ¾” conectada a la bomba sumergible introducida en un recipiente de 200L con agua limpia. Un manómetro se ubicó luego de la salida de la bomba, para medir la presión durante la prueba. Luego la manguera subía hasta el manifold que se observa en la figura anterior. Las válvulas esféricas del manómetro del manifold, la de la salida para el transductor de presión y la de la salida adicional se cerraron antes de comenzar esta operación.

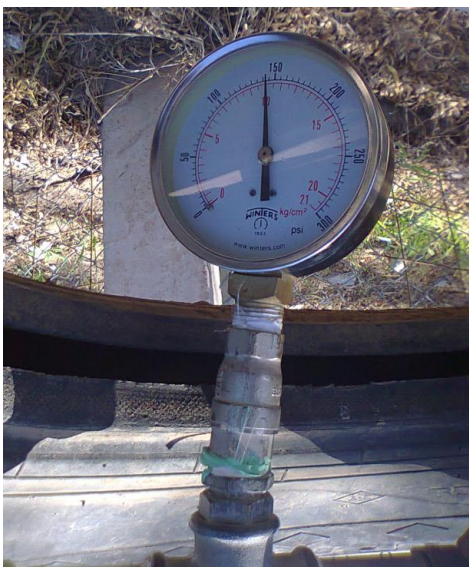
Figura 5.32 – Manómetro para pruebas hidráulicas

En la figura 5.32 se observa el manómetro utilizado durante las pruebas con la marca de 10 Kg/cm². La imagen está invertida ya que el manómetro se utilizó al revés.
